allegato n. **E.13**

## **Fotografie degli esterni**

*scatti del primo Luglio 2025*

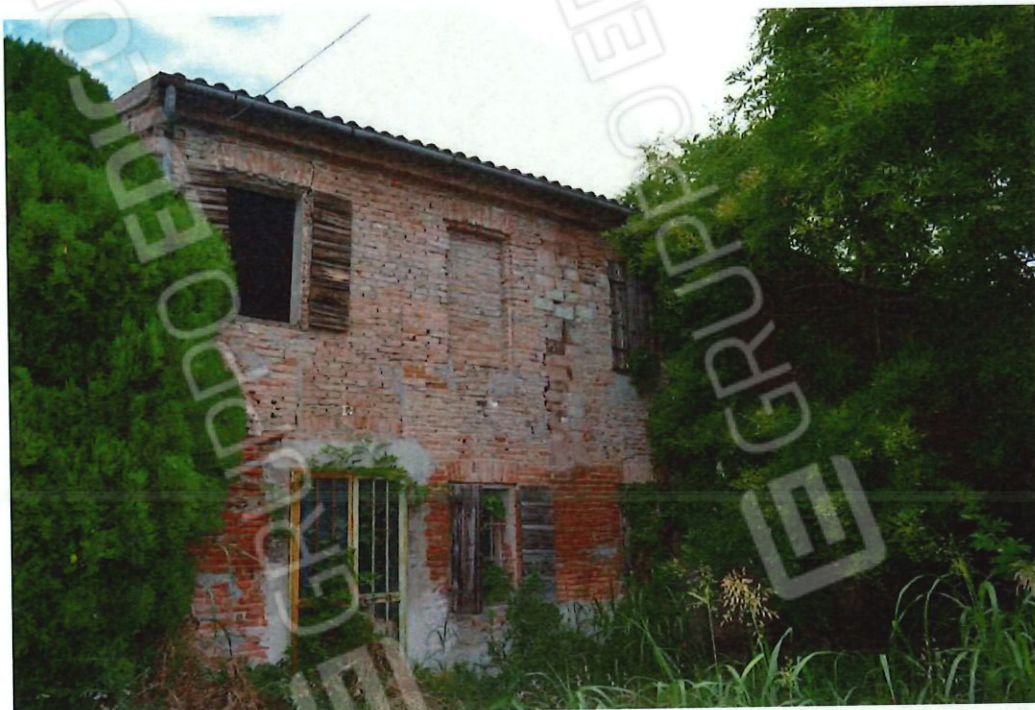
**foto 1** – m.n. 316 (visto da sudovest) – Il lotto unico consta di n. 4 fabbricati e di n. 2 aree urbane, costituite da fabbricati rurali con abitazione, accessori, posto auto e corti esclusive, nonché da due relitti stradali su altrettante strisce di terreno. L'edificio di passati trascorsi abitativi – ora un rudere abbandonato da lustri, semidiroccato e inabitabile – è catastalmente suddiviso in due subalterni sia al piano terra che al primo piano. Alla fu residenza vanno attribuiti n. 16 vani al pianterreno e n. 10 al primo piano. Gli accessori sono un rustico con annesso posto auto, magazzino e fienile, una tettoia che li collega al fabbricato fronte strada e una porcaia praticamente scomparsa tra la vegetazione.

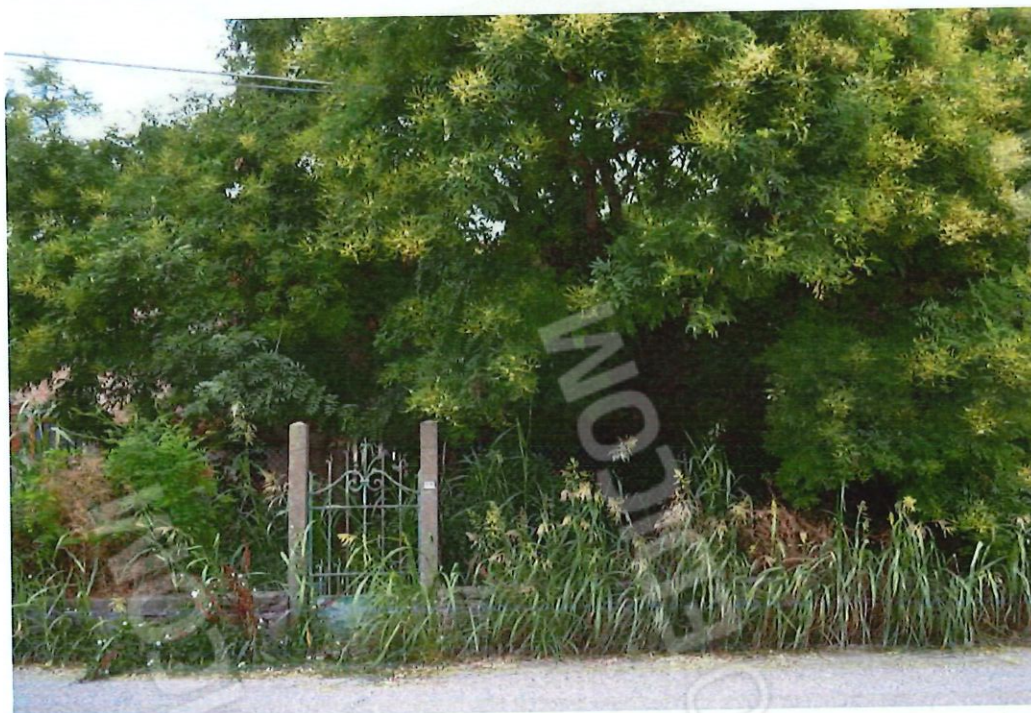
**foto 2** – mm.nn. 316-317 (visti da sud) – Le due strisce di terreno sul m.n. 317 costituiscono una banchina stradale e, quindi, non concorrono agli indici fondiari. Il cancelletto si apre semplicemente spingendo.

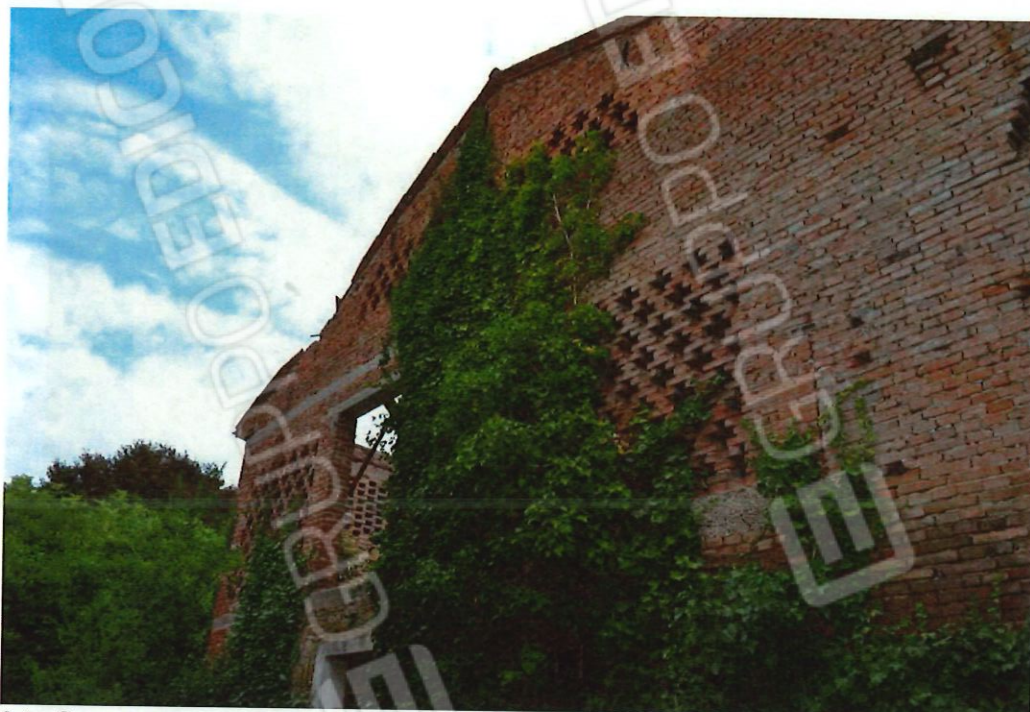
foto 3 – m.n. 316 (sub 1 visto da sudovest) – Al primo piano del rustico, sopra l'ingresso laterale al pianterreno, sono posizionati due locali adibiti a "magazzino". Entrambi sono raggiungibili solo adoperando delle scale a pioli, non essendovi ausili d'accesso visibili dall'esterno e non avendo nessuno dei due locali interconnessione al resto del fabbricato dall'interno. Le ampie porzioni di muratura a parete grigliata fanno pensare all'utilizzo come granaio, in epoca passata. Notare l'interruzione delle incordolate all'interpiano.

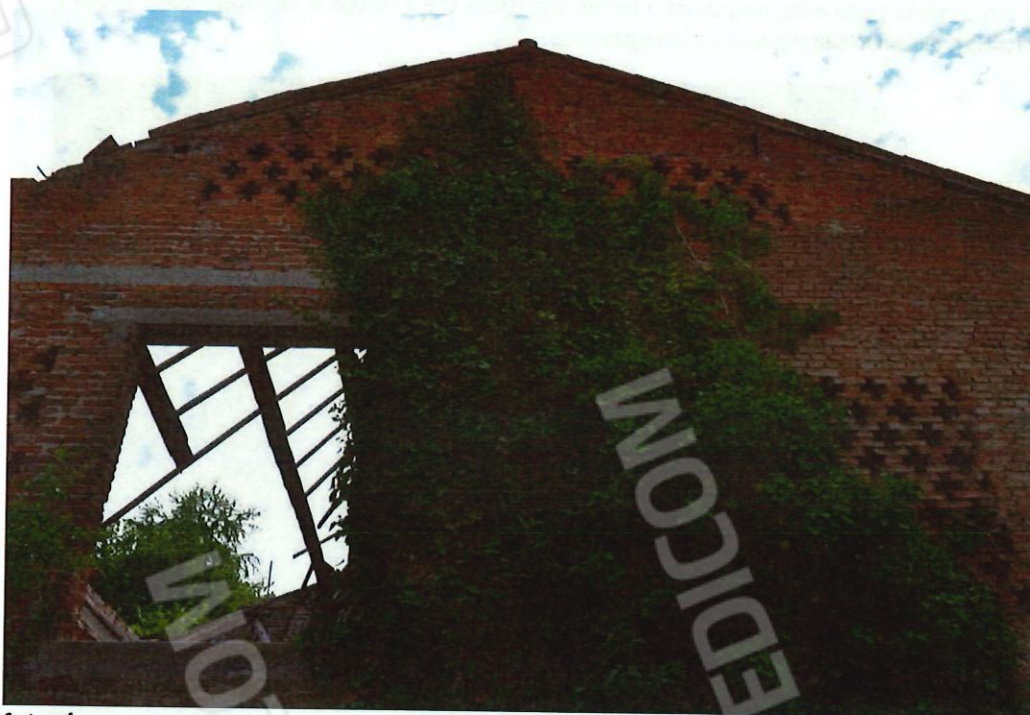
foto 4 – m.n. 316 (sub 1 visto ovest) – Come si vede anche dall'aerofoto satellitare, un'estesa porzione della falda di copertura nord è crollata. Il fatto risale a epoca non meglio precisata. Tutta questa parete, oltre a denunciare già a vista una scarsa qualità muraria, dovuta anche dal deterioramento dei laterizi per la prolungatissima esposizione diretta alle intemperie, è invasa dall'edera rampicante.

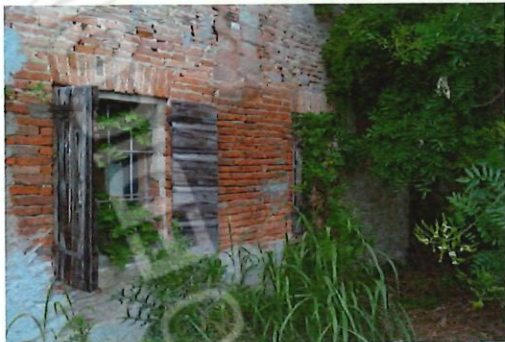
**foto 5** - m.n. 316 (sub3) - La tessitura muraria è ricca di inclusioni e di discontinuità materiali.

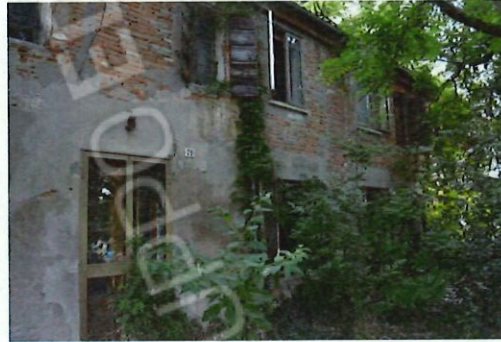
**foto 6** - m.n. 316 (subb1 e 3) - Le poche porzioni intonacate di muro hanno scadenti rinzaffi di malta.

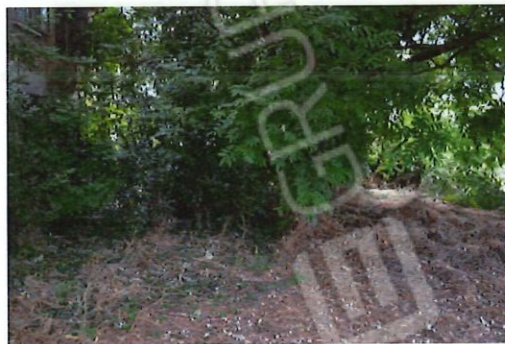
**foto 7** 316 m.n. 316 (subb1 e 4) - La corte sul fronte strada è invasa e ricoperta dalla vegetazione.

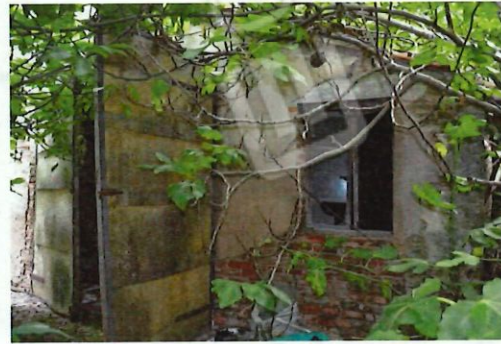
**foto 8** - m.n. 316 (sub2) - L'annesso posto auto è anch'esso in pessimo stato di conservazione.

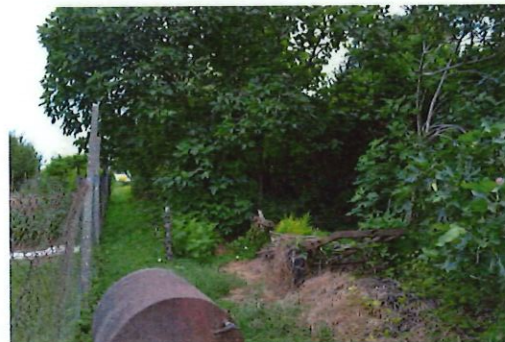
**foto 9** - m.n. 316 (sub4) - Sul retro la proliferazione vegetale ha formato un vero e proprio boschetto.

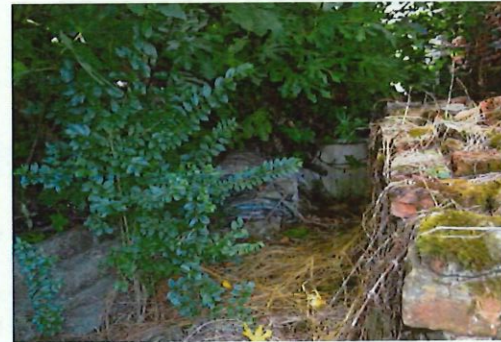
**foto 10** - m.n. 316 (sub4) - Rottami edili e pacchi di nylon a ridosso confine di proprietà.

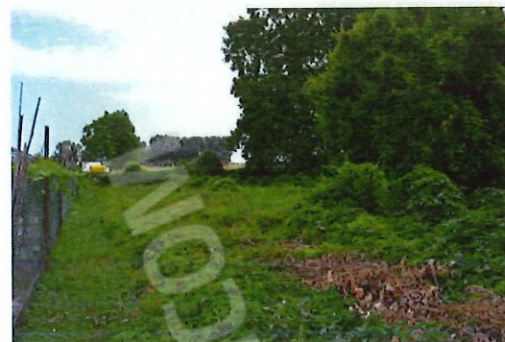
**foto 11** - mm.nn. 40, 99 e 100 - L'incuria rende inattuale la classificazione dei terreni sul retro a vigneti.

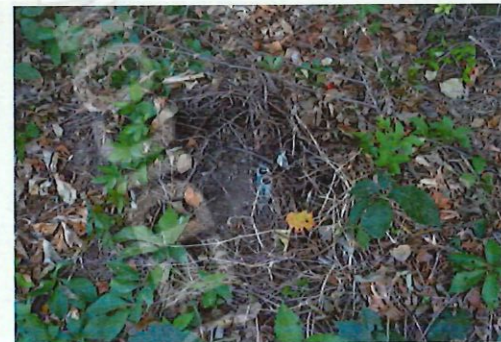
**foto 12** - m.n. 99 - Ceppi residuali della cessata attività florovivaistica sui terreni a nord del compendio.

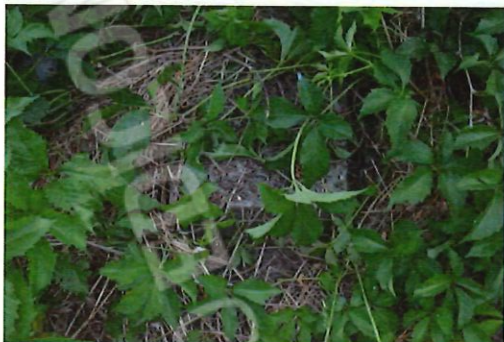
**foto 13** - m.n. 99 - I ceppi cementizi residuanti dalla dismissione delle serre rimangono piantati a terra.

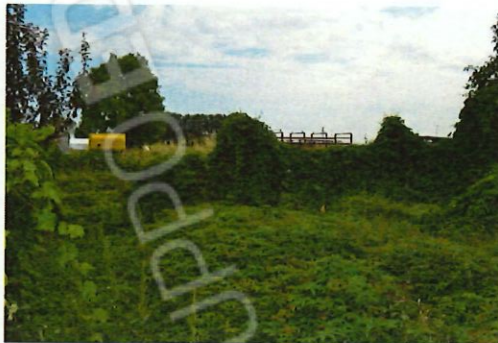
**foto 14** - mm.nn. 40,99 e 100 - Un confine recintato si raggiunge anche a nord del lotto staggito.

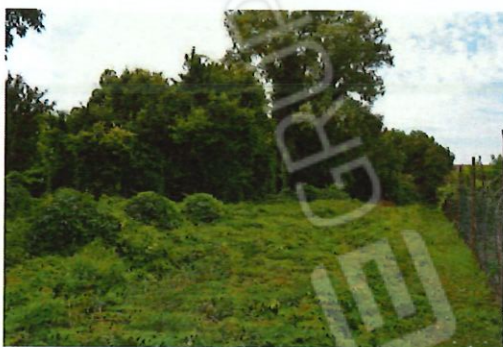
**foto 15** - mm.nn. 40, 99 e 100 - Il m.n. 316 e i terreni a nord formano fisicamente un lotto unico.

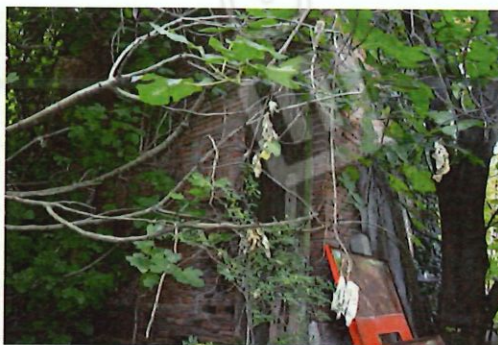
**foto 16** - m.n.316 (sub1) - L'annesso rustico è adibito a ricovero attrezzi, magazzino e fienile.

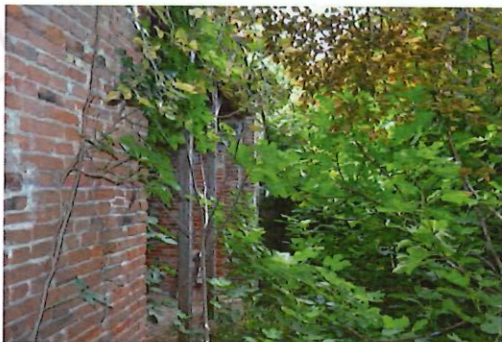
**foto 17** - m.n. 316 (sub1) - Anche l'annesso rustico è strutturalmente di fatto inagibile.

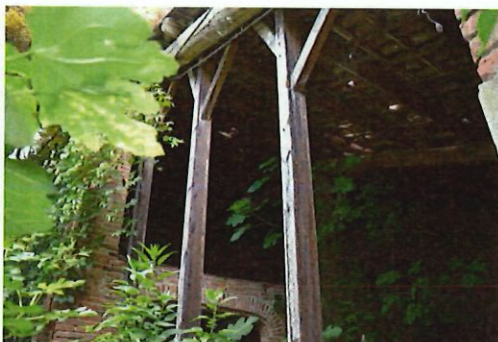
**foto 18** - m.n. 316 (sub1) - L'ordito di copertura del fienile è dissestato e pieno di buchi.

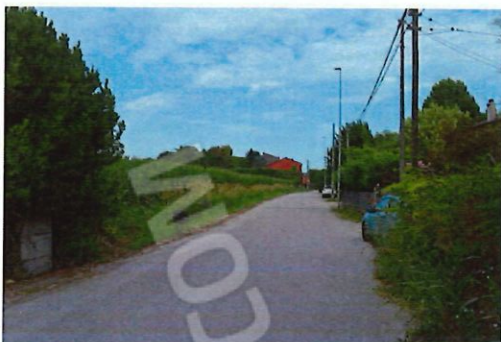
**foto 19** - via Fontana - La contrada si trova in zona urbanistica "B" – residenziale di completamento.

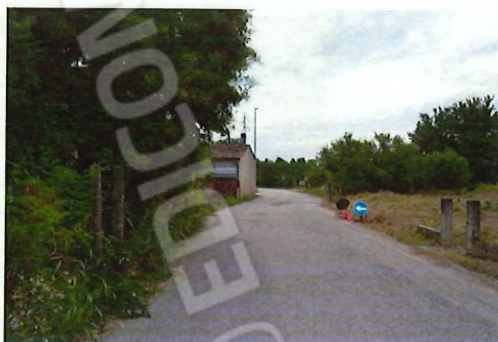
**foto 20** - via Fontana - Malgrado la zonizzazione, si tratta in effetti di una contrada rurale.
