allegato n. **E.12**

## **Fotografie degli interni**

*scatti del primo Luglio 2025*

- - n. 25 foto del rudere con accessori e pertinenze foglio 13,  
m.n. 316, subb 1, 2, 3 e 4, e m.n. 317, subb 1 e 2,  
in via Fontana n. 28

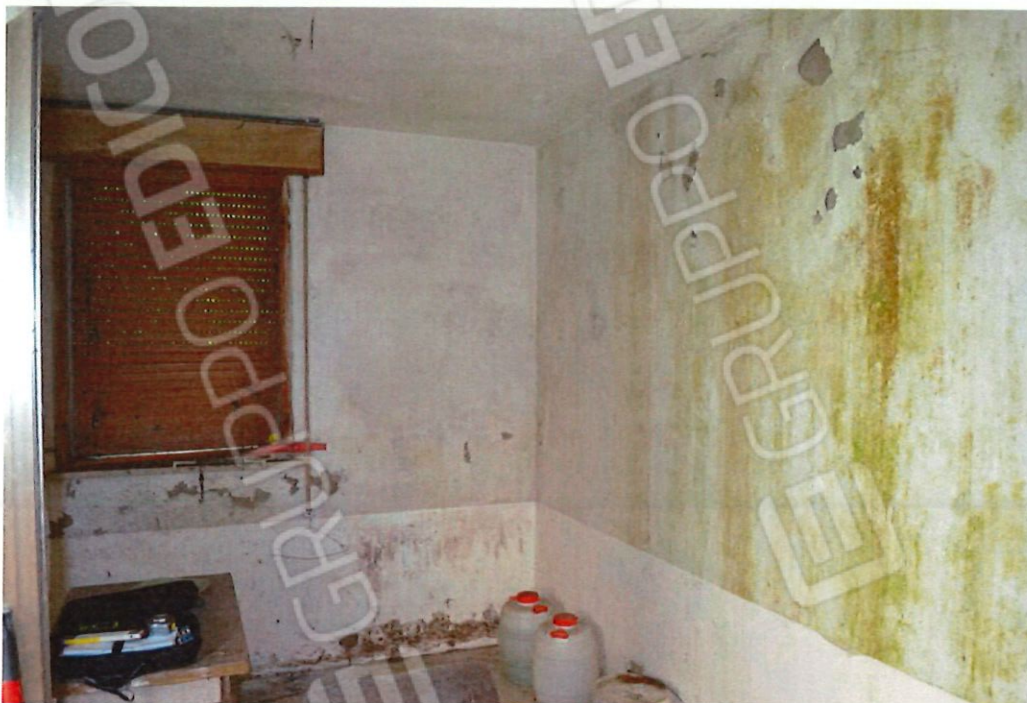
foto 1 – m.n. 316 sub 1 ("ripostiglio") – Segnato catastalmente come *ripostiglio*, il locale costituisce in realtà l'ingresso laterale dell'abitazione, che è anche l'unico praticabile e praticato nel corso degli accessi. La separazione erariale tra il sub 1 e il sub 3 è un residuo delle classificazioni d'impianto, dove sul lotto esclusivo – con risalenza secolare – esistevano edificati i due mm.nn. 41 e 103. Il profilo di legittimità del compendio è dato solo da una concessione edilizia in sanatoria, definita in data 16/11/1994.

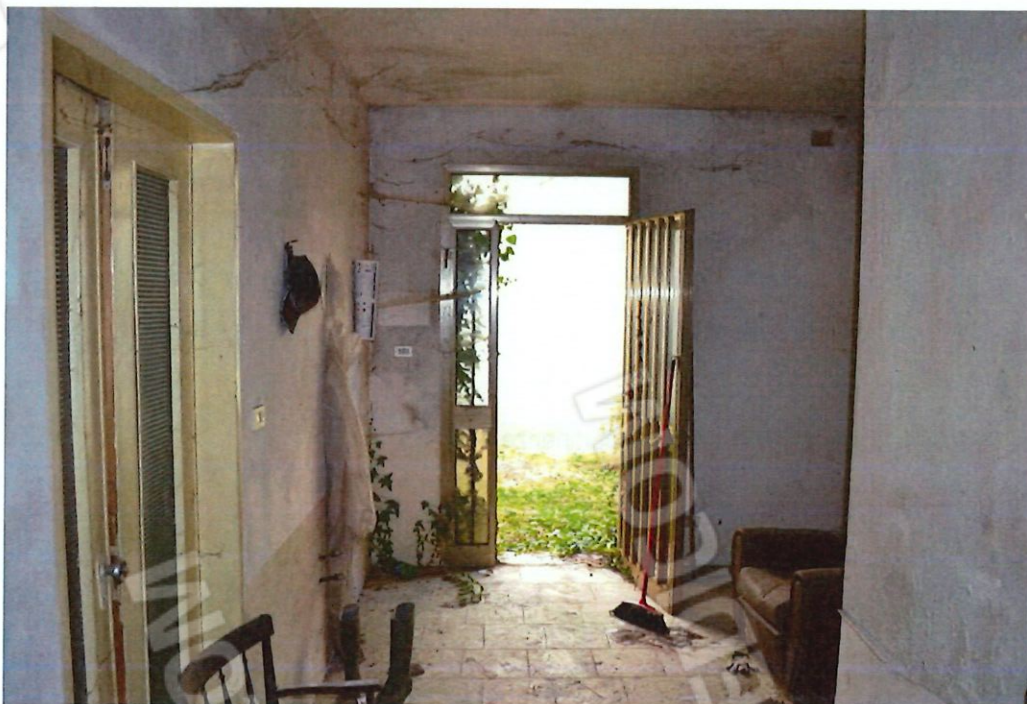
foto 2 – m.n. 316 sub 1 ("ripostiglio") – Tutto il lotto edificato è abbandonato da lustri. Forse vi fu qualche modesto intervento di pulizia e di sistemazione col passaggio di proprietà successivo alle precedenti esecuzioni forzate che lo colpirono (RGE n. 184/2004 tribunale di Verona, poi riunita alla n. 42/2008), ma allo stato attuale finiture e impianti sono da considerarsi totalmente compromessi.

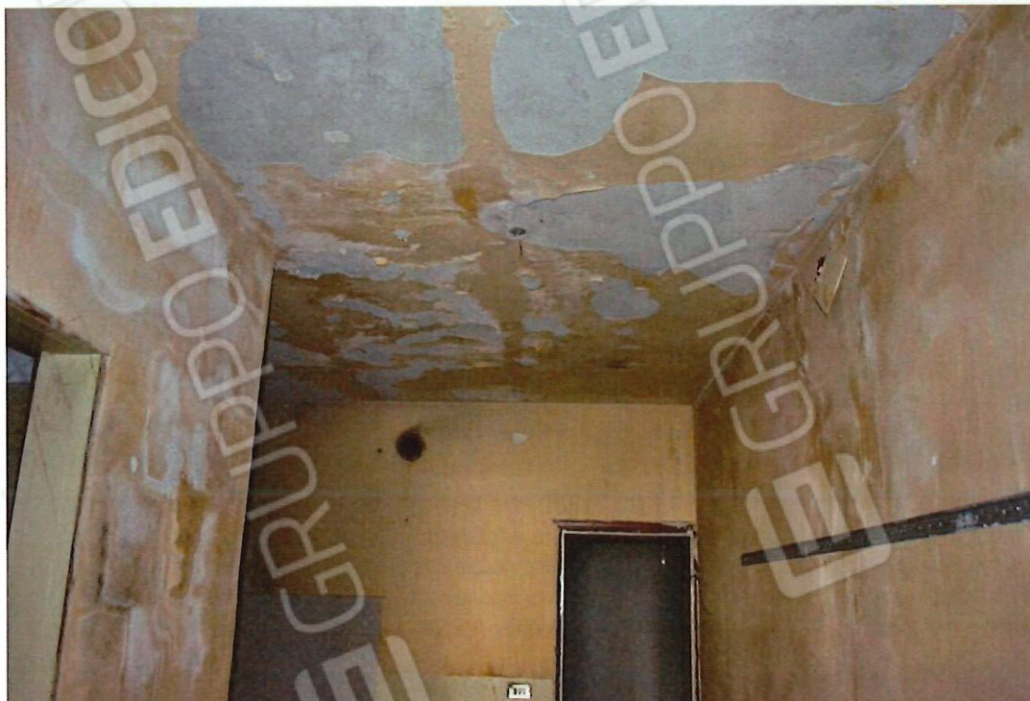
foto 3 – m.n. 316 sub 1 ("ripostiglio") – Le tinteggiature interne, con poche eccezioni, si presentano scrostate da igroscopia e massivi ristagni d'umidità. Sopra a questo settore, come si vede dalle foto esterne nn. 3 e 4, è collassato il tetto, per cui gli estradossi degli impalcati ai piani superiori lasciano trafilare l'acqua piovana. Due porte esterne sono sempre aperte; per aprirle basta semplicemente tirare con un po' di forza.

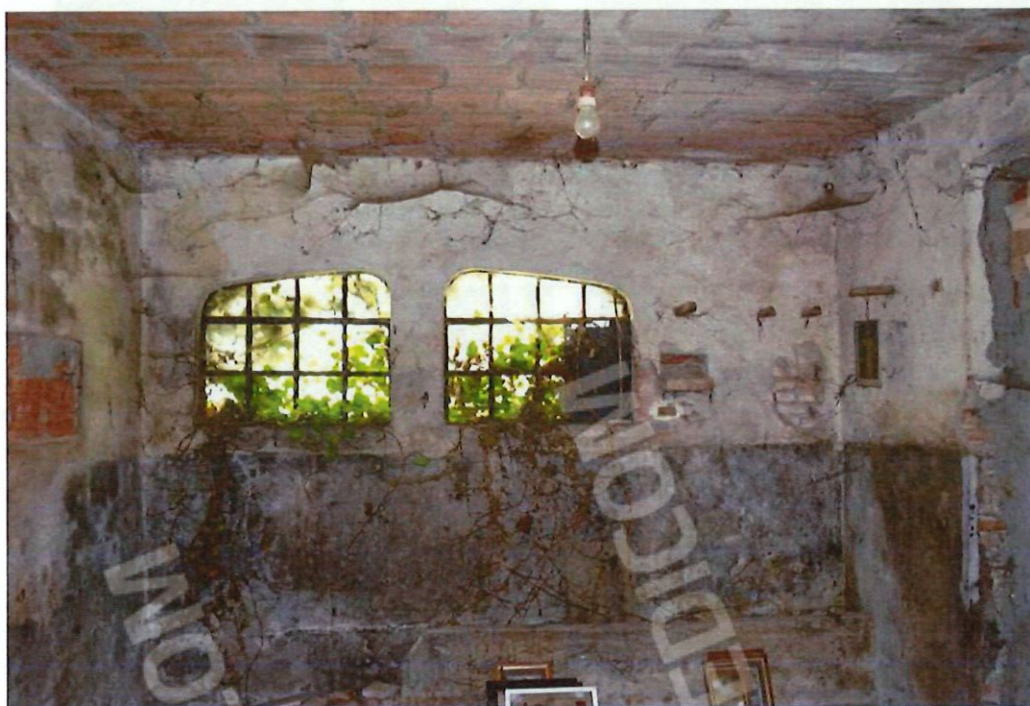
foto 4 - m.n. 316 sub 1 ("ripostiglio") – Segnato catastalmente come *ripostiglio*, la stanza è in realtà ciò che rimane di una stalla con tanto di mangiatoie. Qui le finiture sono tenute al rustico e l'ambiente non è nemmeno riscaldato o riscaldabile, dato che le aperture finestrate, termicamente, è come se non ci fossero. L'impalcato di piano, in questo settore, presenta l'intradosso in laterocemento.

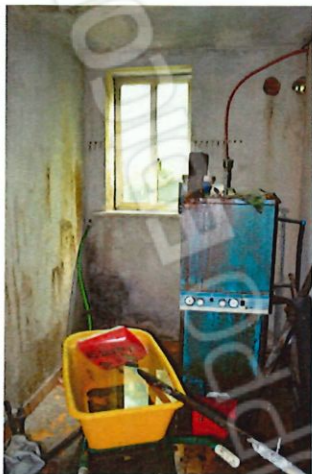
**foto 5** - sub 1 (CT) - Il locale caldaia, invasore d'acqua piovana, ospita un apparecchio a gasolio, in avaria da tempi immemori. La condotta non è metanizzata.

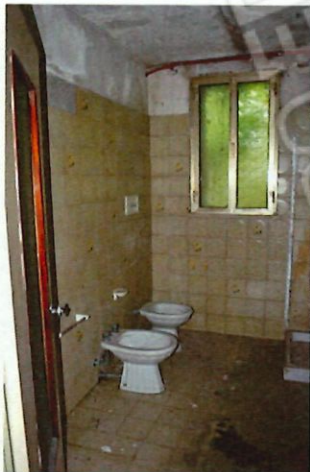
**foto 6** - sub 3 (WC) - Nel bagno si trovano lavandino a colonna (in foto non visibile), piatto doccia, tazza e bidet. I rivestimenti sono ceramici smaltati, sui muri fino a 2,2m.

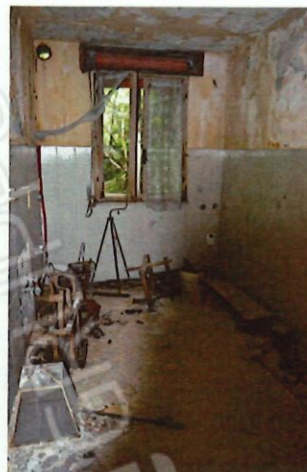
**foto 7** - sub 3 (cottura) - Le pareti attrezzate, rivestite in piastrelle ceramiche, si presenta coi nudi attacchi. Finestra con avvolgibili in cassonetto non coibentato.

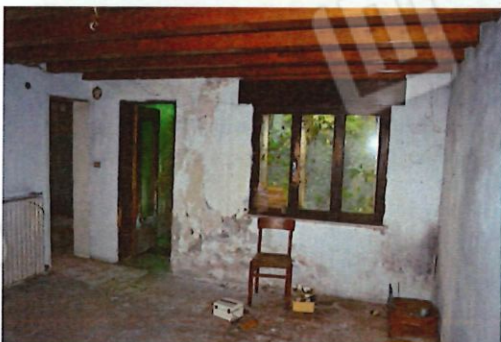
**foto 8** - sub 3 ("cucina") - Indicato al catasto come cucina, questo è in realtà un soggiorno. L'unica dotazione tecnologica visibile sulle pareti è un calorifero in ghisa. Impalcati di piano completamente lignei.

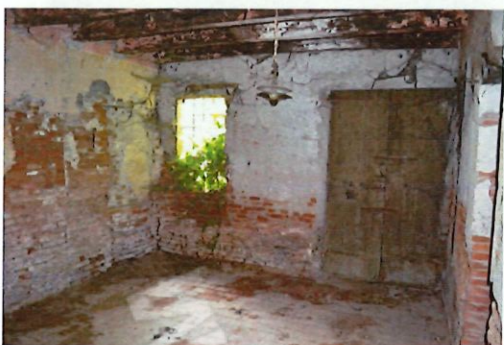
**foto 10** - sub 1 ("ripostiglio") - Anche questo è un rustico assimilabile a cantina, con porta a due battenti in legno massiccio e finestra a sola inferriata. L'accesso dà sulla corte esterna esclusiva del sub 1, su via Fontana. Il pavimento è in battuto di cemento. Intonaci scrostati e carpenterie lignee fatiscenti.

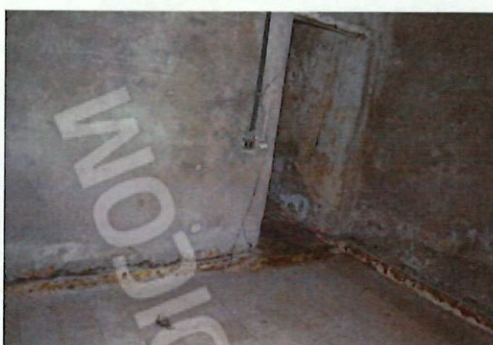
**foto 11** - sub 3 (ripostiglio) - Il vano è uno dei pochi a trovarsi del tutto privo d'illuminazione diretta. Il pavimento risente di sprofondamenti non visibili in foto, oltre a essere sconnesso in più punti. La porta ritratta nello scatto dà su un piccolo vano sottoscala, assente sia al catasto che nel condono.

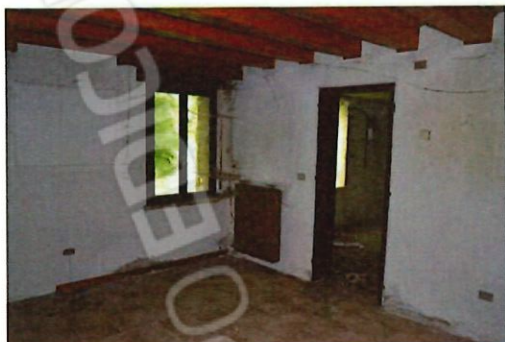
**foto 12** - sub 3 (soggiorno) – Si tratta di uno dei vani ridotti meno peggio, con tinte perlopiù integre salvo qualche sbollamento, pavimenti in cotto, infissi in legno tenero e ordito in non pessimo stato di fatto.

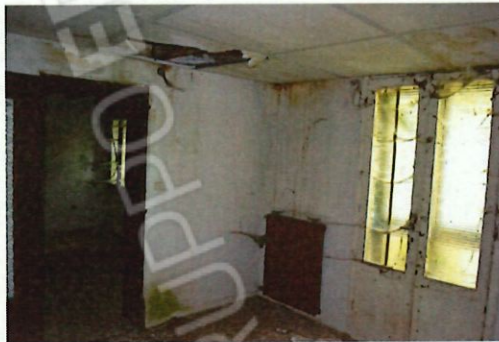
**foto 13** - sub 3 (ingresso) – La stanza a fianco del locale ritratto allo scatto precedente è molto più ammalorata, col controsoffitto sfondato e intrusioni di umidità muffita un po' dappertutto.

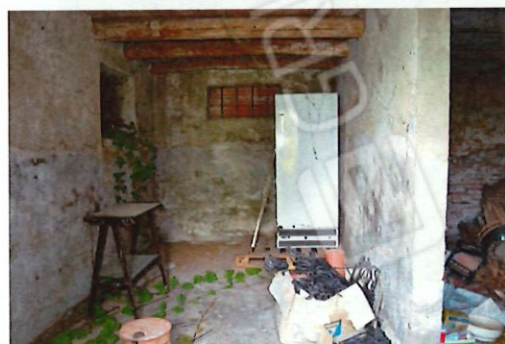
**foto 14** - sub 1 (magazzino) – Alle due cantine rivolte verso il giardino fronte strada si accede da un ingresso autonomo. I vani sono tenuti al rustico. Porta apribile con qualche strattone. Locali giocoforza accessori e non abitabili.

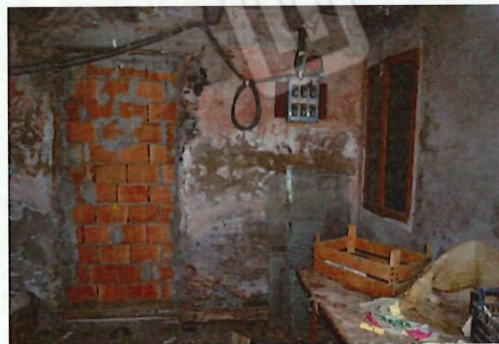
**foto 15** - sub 1 (magazzino) – La porta murata è rivolta verso il locale di cui alla precedente foto n. 13. La separazione fisica tra i due ambienti corrisponde a quanto rappresentato sia catastalmente che amministrativamente. Funzionalità elettriche da verificare.

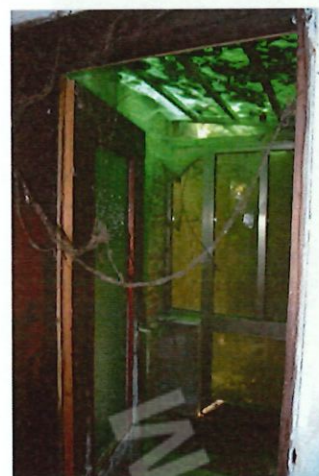
**foto 16** - sub 3 (veranda) – Gli infissi sono chiodati sopra un muretto di base. Telaio e vetri hanno scarsa o nulla prestazione termica, oltre a presentarsi semi-distrutti e invasi di vegetazione.

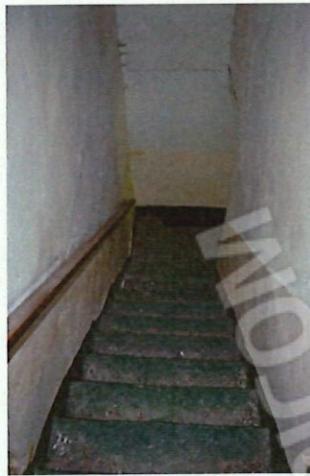
**foto 17** - sub 3 (scala) – Si tratta dell'unico collegamento diretto al I piano, peraltro su struttura di dubbia portanza. La larghezza della rampa misura poco più di 94cm. Dinamica molto pronunciata.

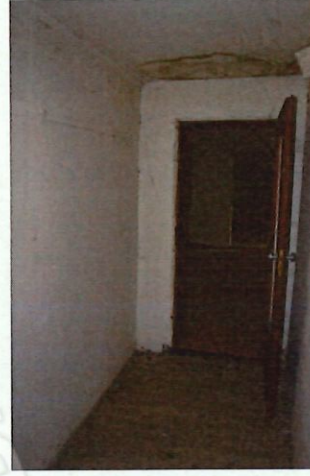
**foto 18** - sub 3 (disimpegno 1p) - Tutti i vani al primo piano si reggono su solai di assai incerta staticità. Gli assiti sono traballanti e buona parte delle orditure intradosali mostra forte deperimento.

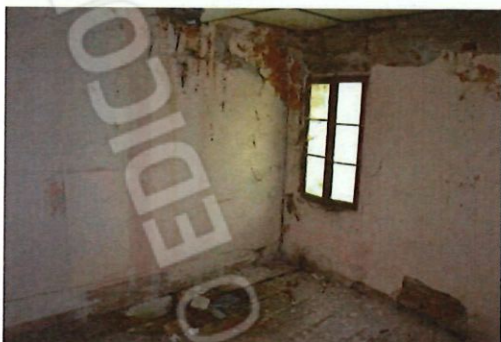
**foto 19** - sub 3 (letto) – Parte dell'assito è sfondato, così come parte del controsoffitto.

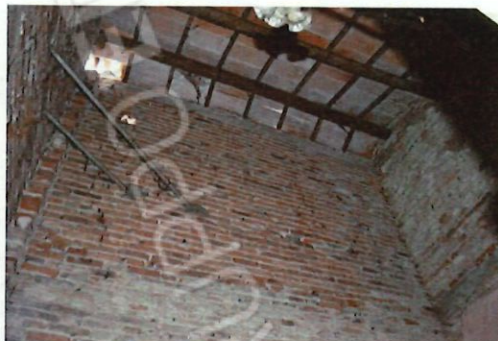
**foto 20** - sub 3 ("letto") – Il locale, privo di finestre, giace sotto il colmo di copertura ed è al grezzo.

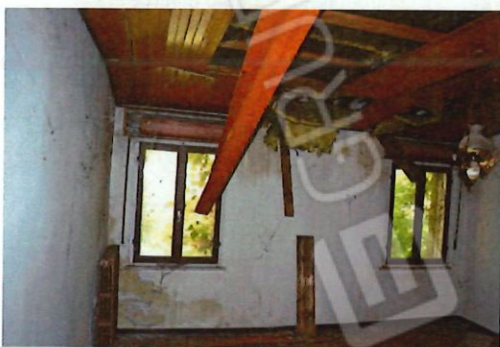
**foto 21**- sub 3 (letto) – Il crollo del controsoffitto in perlinato scopre l'ordito di copertura.

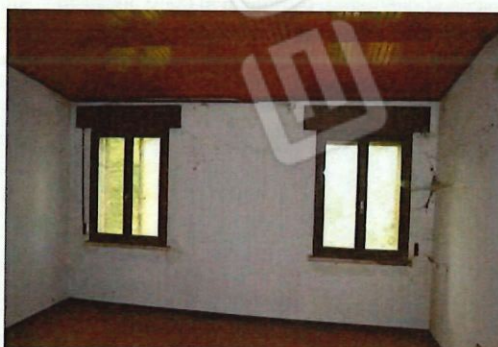
**foto 22** - sub 3 (letto) – Anche questa è una stanza non del tutto in rovina.

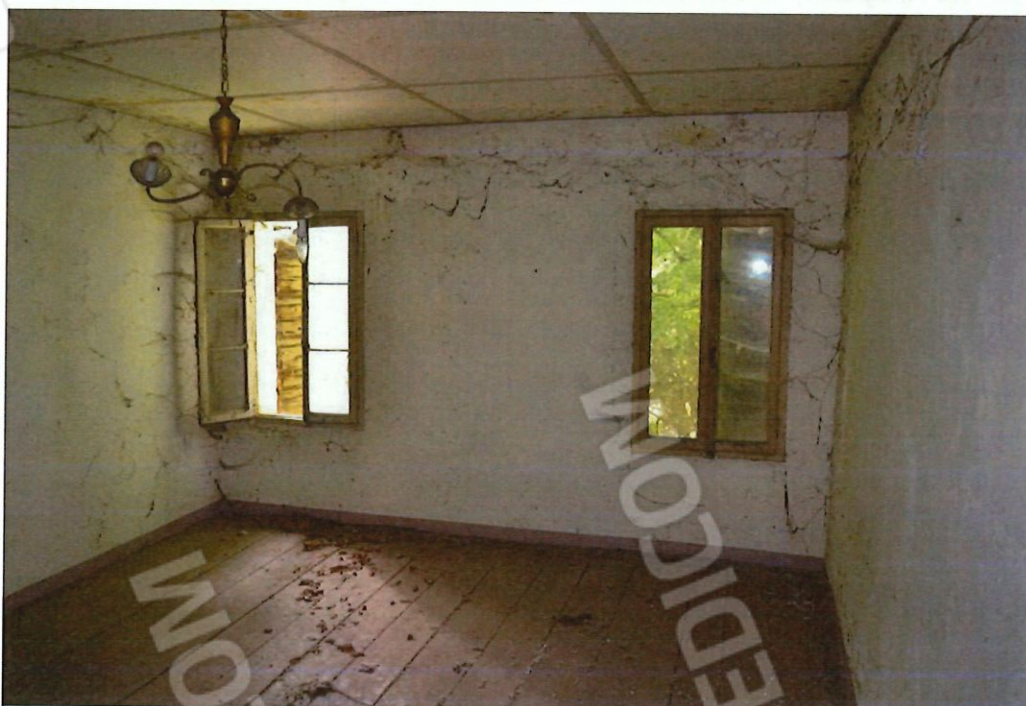
**foto 23** – m.n. 316 sub 1 ("ripostiglio") – Il locale è predisposto per fungere da stanza da letto, non da ripostiglio. Il controsoffitto, anche se in foto non si vede, è seriamente danneggiato in uno degli angoli. L'assito in legno massiccio, malfermo e fissato su travetti in pessime condizioni (cfr. foto n. 10), così come gran parte delle altre strutture portanti non è omologabile alle vigenti norme tecniche sulle costruzioni.

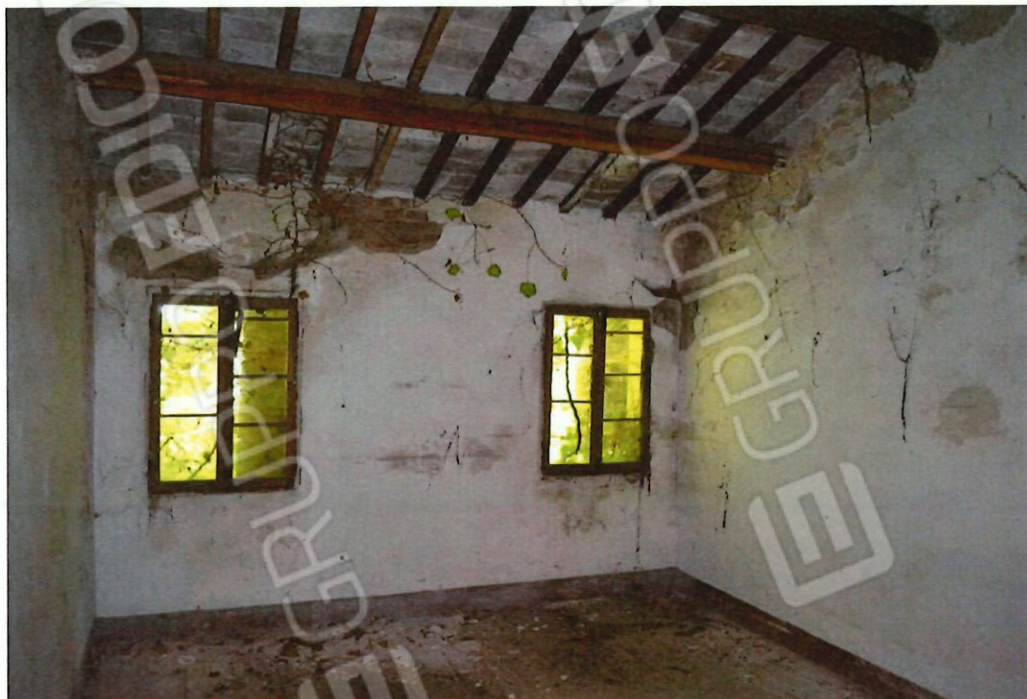
foto 24 – m.n. 316 sub 1 ("ripostiglio 2") – Anche qui ci troviamo davanti a un'evidente discrepanza tra la destinazione d'uso figurativa del vano e le sue intenzioni d'impiego effettive. Per quanto di tutta evidenza inagibile e impraticabile, questa seconda stanza sul confine di proprietà est, se abitabile, avrebbe i connotati di una camera da letto e non di un *ripostiglio*. Sotto di essa si trova il locale di cui alla precedente foto n. 9.

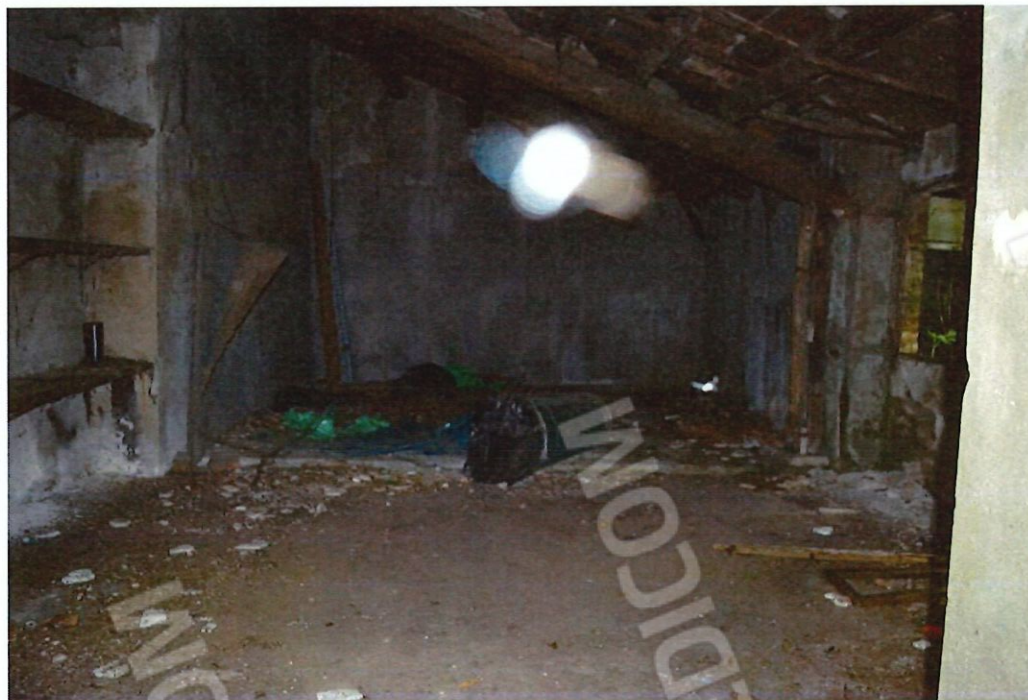
foto 25 – m.n. 316 sub 2 (garage) – Il posto auto tra il ripostiglio esterno e il ricovero attrezzi/magazzino/fienile è immerso in una fittissima vegetazione, ha i muri saturi di umidità e regge una copertura bifalda con l'ordito imbarcato e privo di qualsivoglia coesione o caratterizzabilità. Tutti i paramenti murari degli accessori, per come si presentano, difficilmente possono raggiungere anche solo meccanismi locali di primo modo. "Conformità statica" difficile se non impossibile da certificare.
