# ALLEGATO F.1.7

Fotografie degli esterni

# ALLEGATO F.1.8

Fotografie degli interni

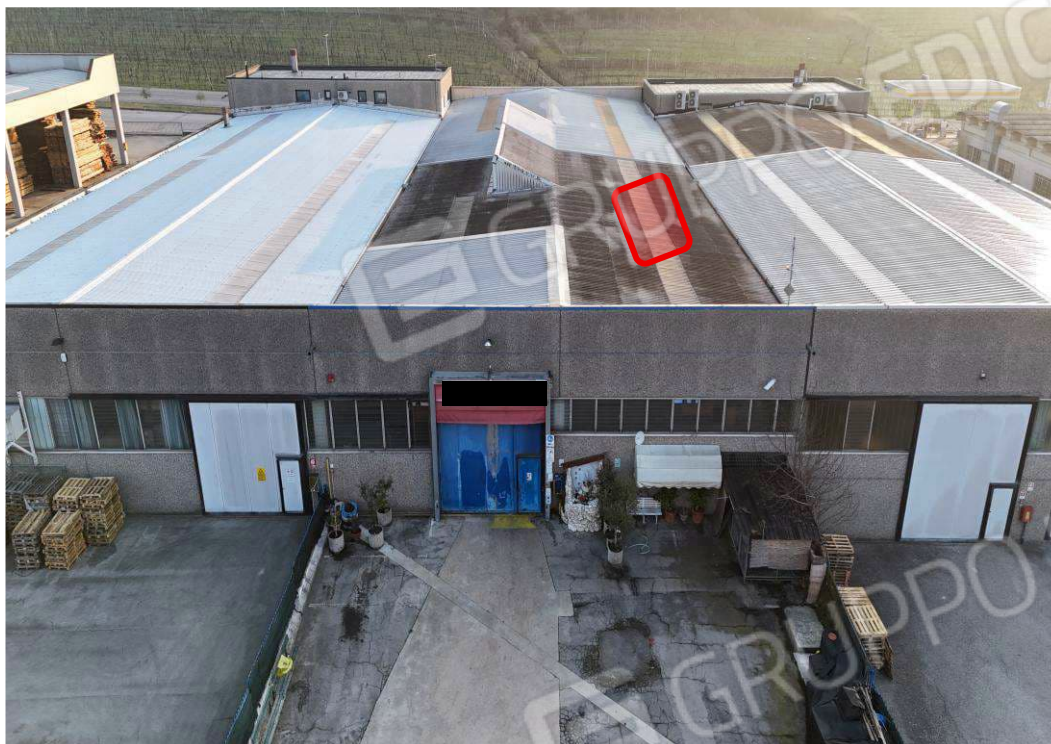
**\*FOTO AEREA DELLA COPERTURA CON DRONE- NEL RIQUADRO ROSSO LA ZONA DI INFILTRAZIONE RISCONTRATA NEL CORSO DEL SOPRALLUOGO**

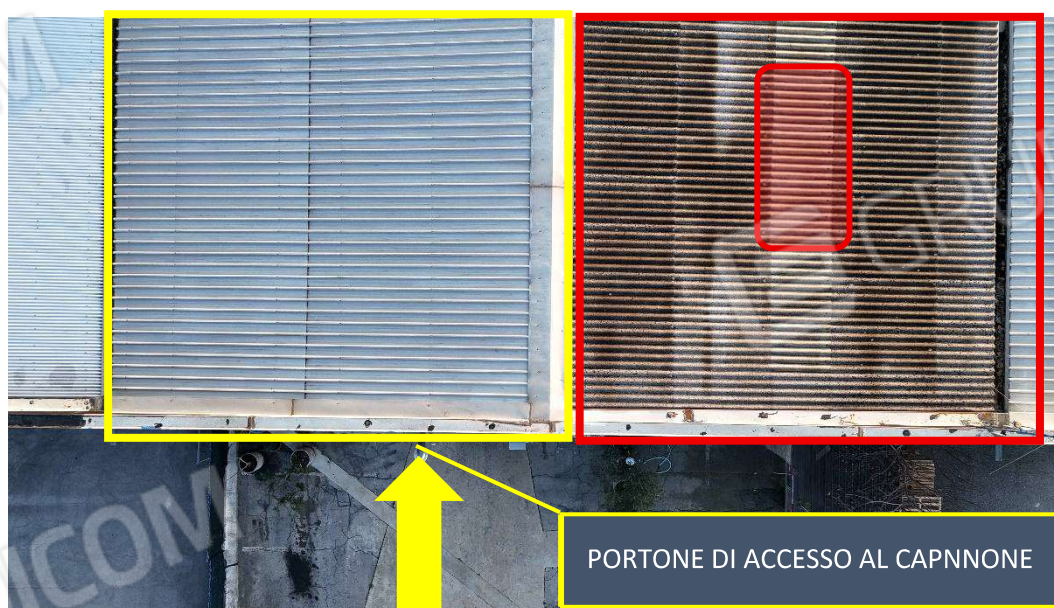
**\*FOCUS DELLA COPERTURA CON DRONE – NEL CONTORNO GIALLO PORZIONE DI COPERTURA RINNOVATA NEGLI ANNI - NEL CONTORNO ROSSO ZONA DI INFILTRAZIONE**

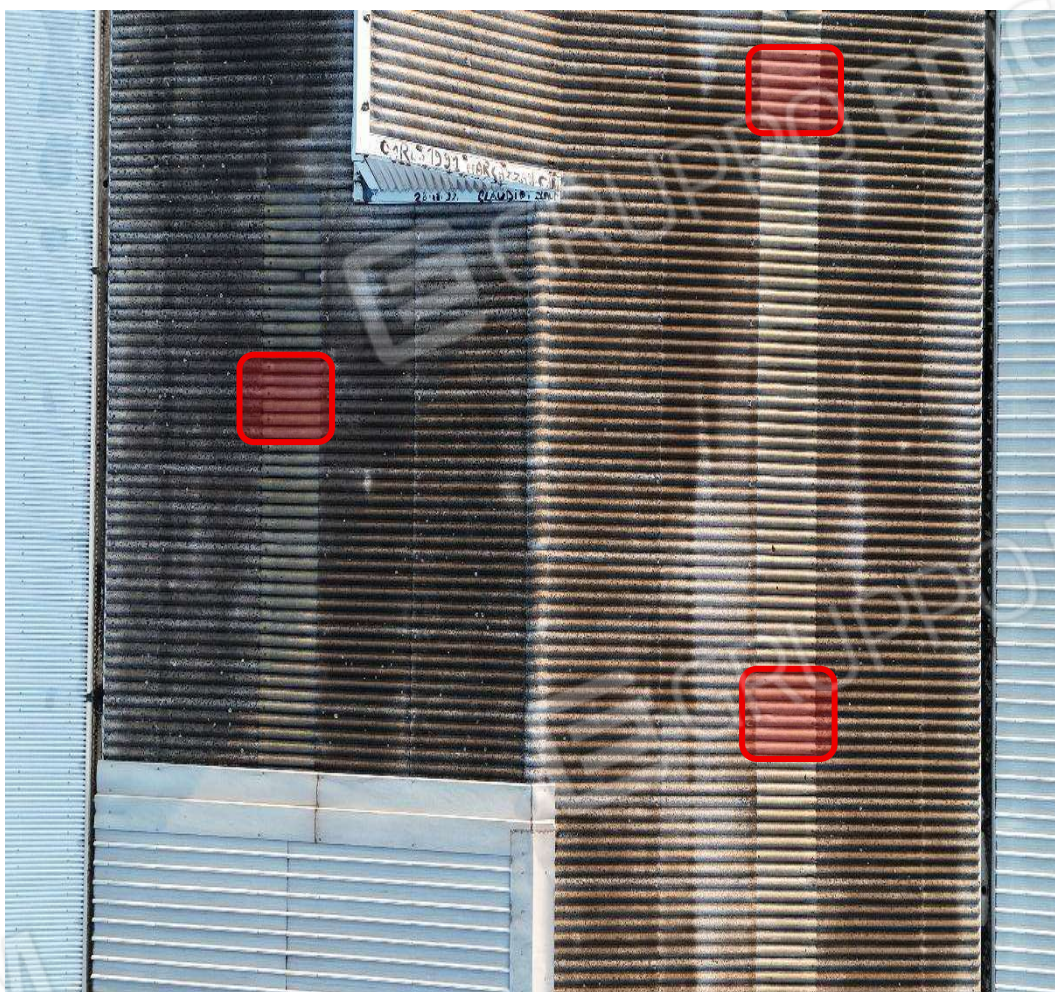
**\*FOCUS SULLA DELLA COPERTURA CON DRONE – LE AREE DI COLORE PIU' SCURO IDENTIFICANO LA PORZIONE DI COPERTURA NON OGGETTO DI RINNOVO E/O MANUTENZIONE RECENTE –**  
**IN ROSSO SONO RAPPRESENTATE LE AREE DI INFILTRAZIONE ACCERTATE, E LORO COLLOCAZIONE DI MASSIMA.**  
**UNA SUL LATO SINISTRO E DUE SUL LATO DESTRO DELLA COPERTURA**

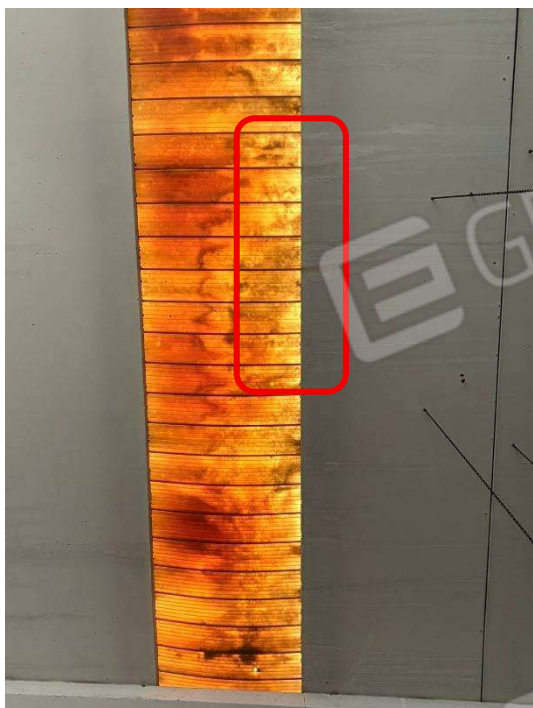
**AREA D'INFILTRAZIONE\* AL  
VERIFICARSI DI PIOGGE  
ABBONDANTI**

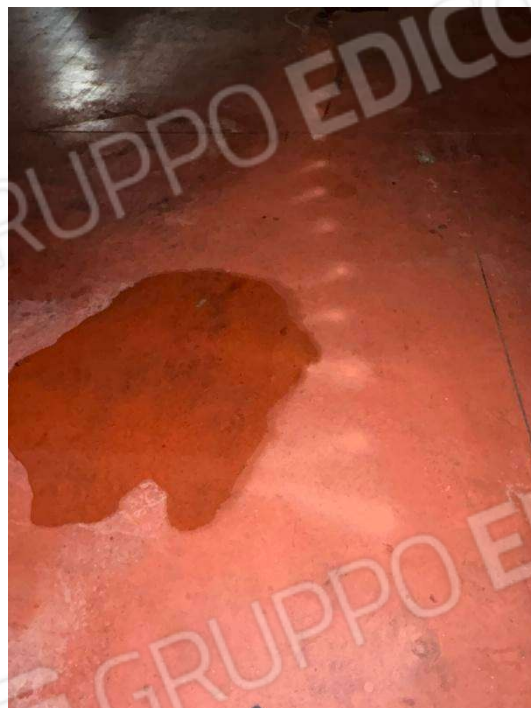
**FENOMENO DI RISTAGNO TEMPORANEO  
DELL'ACQUA DI INFILTRAZIONE  
DAL TETTO\***
