**TRIBUNALE DI VICENZA****Al Giudice Dott. PRENDINI LUCA****Esecuzione Immobiliare n. 482/2022 R.G.E.****Oggetto:** Relazione danni LOTTO 14 – E.I. 482/2022

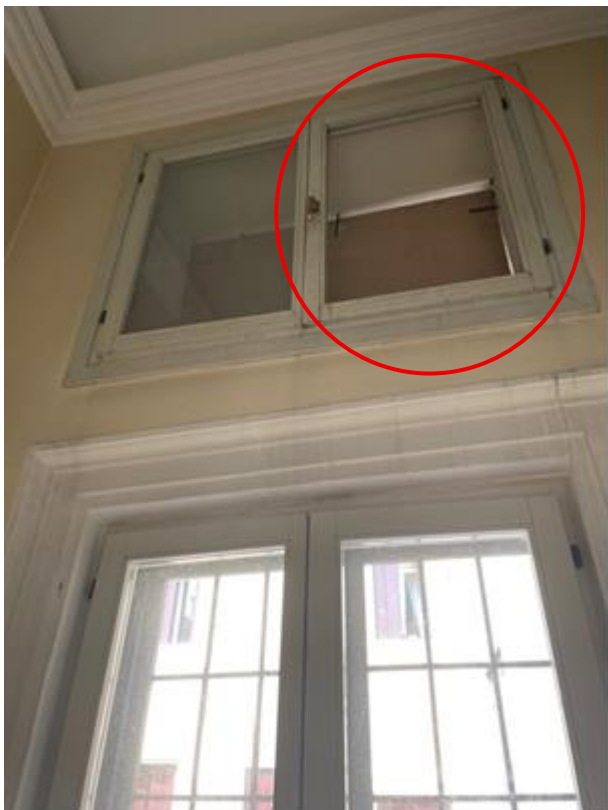
- internamente l'immobile si presenta senza danni apparenti, in condizioni manutentive ancora buone, tranne che per la rottura del vetro della finestrina utilizzata per l'effrazione;
- esternamente, in corrispondenza dell'ingresso secondario, posto sul lato nord del vano scala comune, l'esperto ha riscontrato una serie di scalfitture (solchi) della cornice in pietra, all'altezza della serratura con manomissione e rottura della stessa; tali danni sono dovuti dalla forzatura del portoncino d'ingresso da parte dei Vigili del Fuoco, intervenuti su richiesta delle forze dell'ordine, per poter accedere all'unità pignorata.

Foto 1: finestrella alta – rottura vetro

La sistemazione del danno consiste nella stuccatura della pietra, nella sistemazione (o sostituzione) della serratura d'ingresso e nella riverniciatura del portoncino d'ingresso; mentre per quanto riguarda la finestra si tratta di posare nuovo vetro.

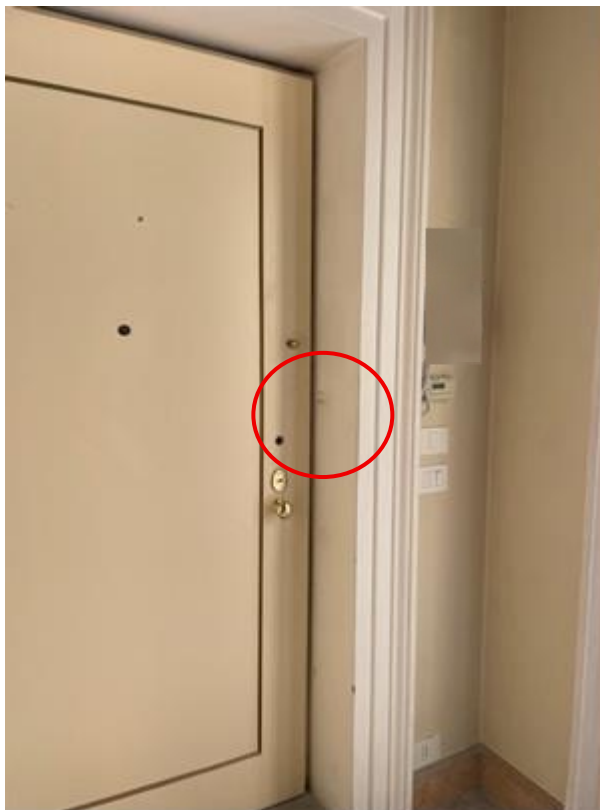
Foto 2: portoncino ingresso – lato interno
