TRIBUNALE DI VICENZA
PRIMA SEZIONE CIVILE – ESECUZIONI IMMOBILIARI

RELAZIONE A SEGUITO DI SOPRALLUOGO

IN DATA 26 06 2025

Beni in Comune di Malo

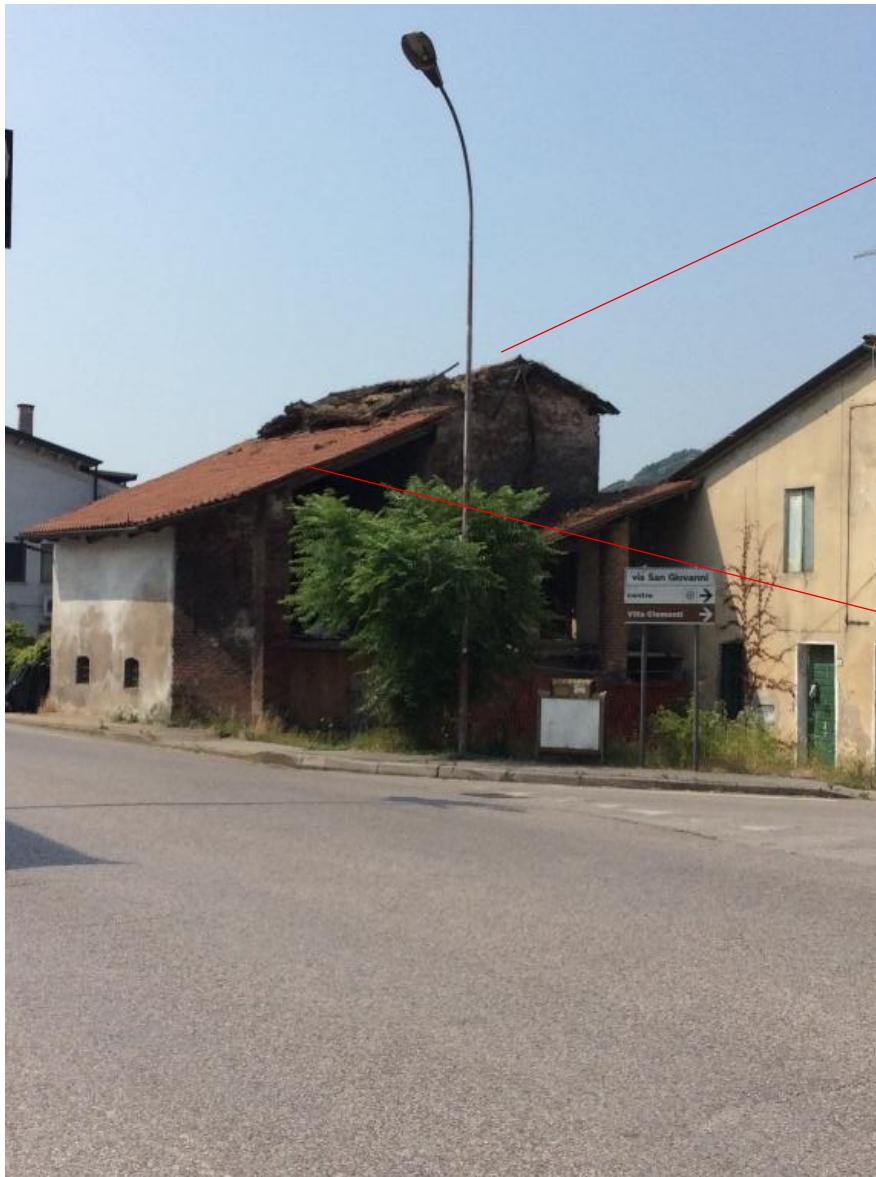
Copertura a due
falde dei sub 3 e 6
Parzialmente
crollata

Copertura a una
falda sub 2 e 5

Da quanto potuto appurare, alcune travi di sostegno della copertura a due falde sono cedute, provocando il crollo di una porzione di coperto. Il crollo ha comportato lo spostamento di alcuni coppi e di elementi lignei secondari – probabilmente anche di elementi primari non visibili- che, allo stato, sono pericolanti. Alcuni coppi sono scivolati sulla copertura ad una falda.

Sarà quindi necessario procedere con i primi interventi di messa in sicurezza della copertura, rimuovendo le tegole già scivolate sulla seconda copertura e che potrebbero ulteriormente scivolare in strada.

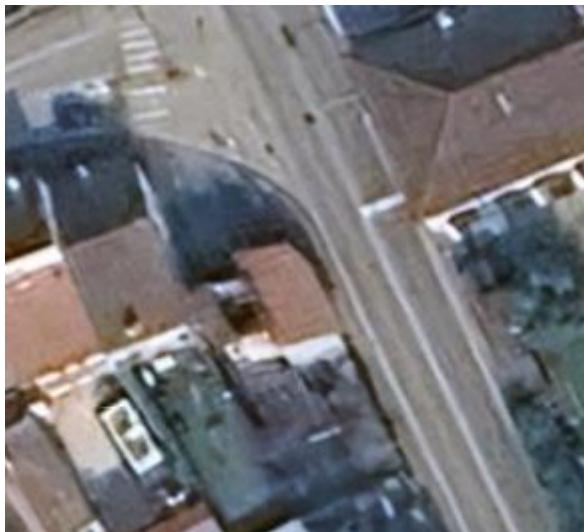
Dall'immagine aerea estratta da google earth sotto riportata pare che l'intera falda sia collassata

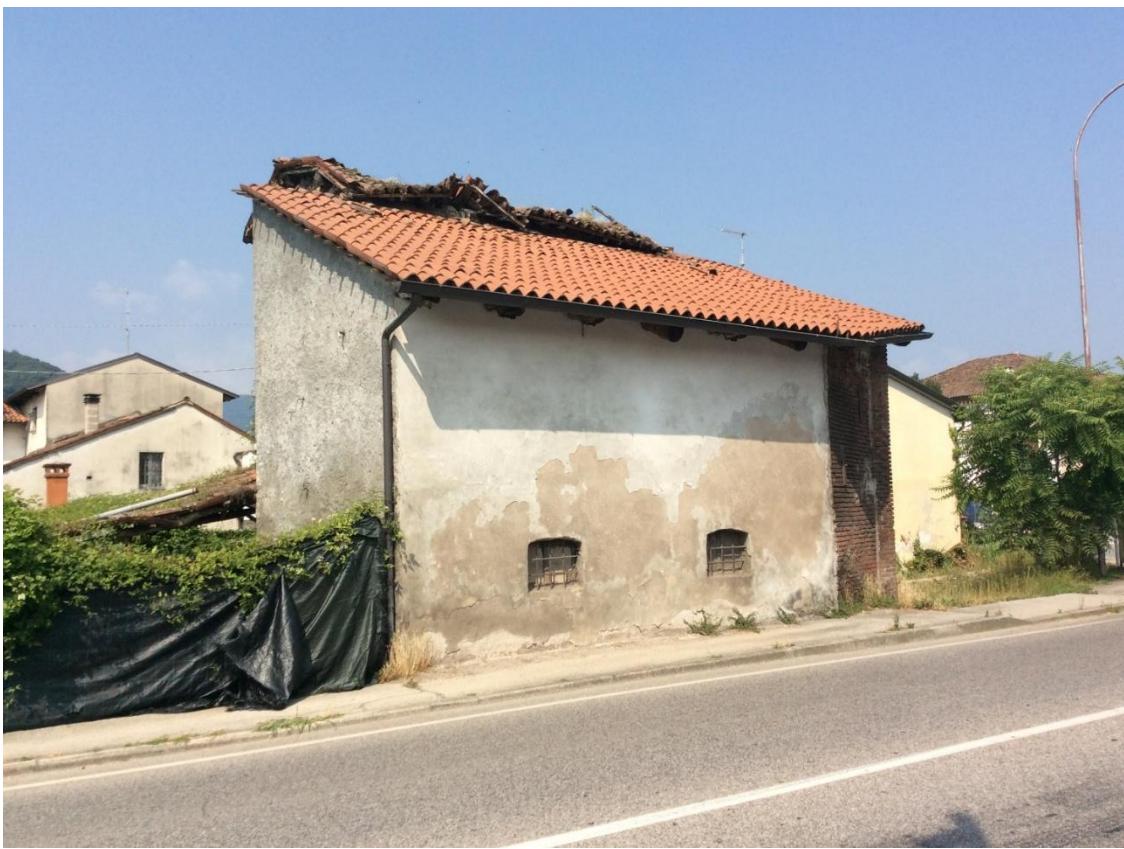
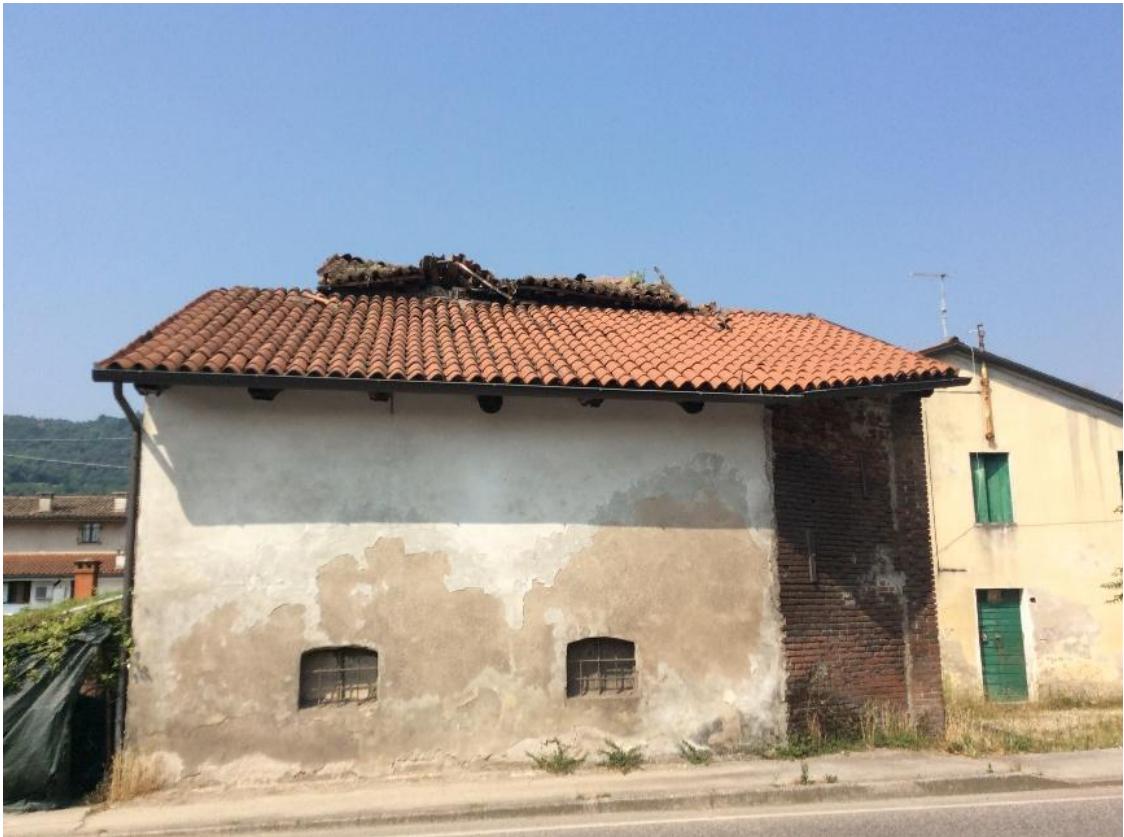
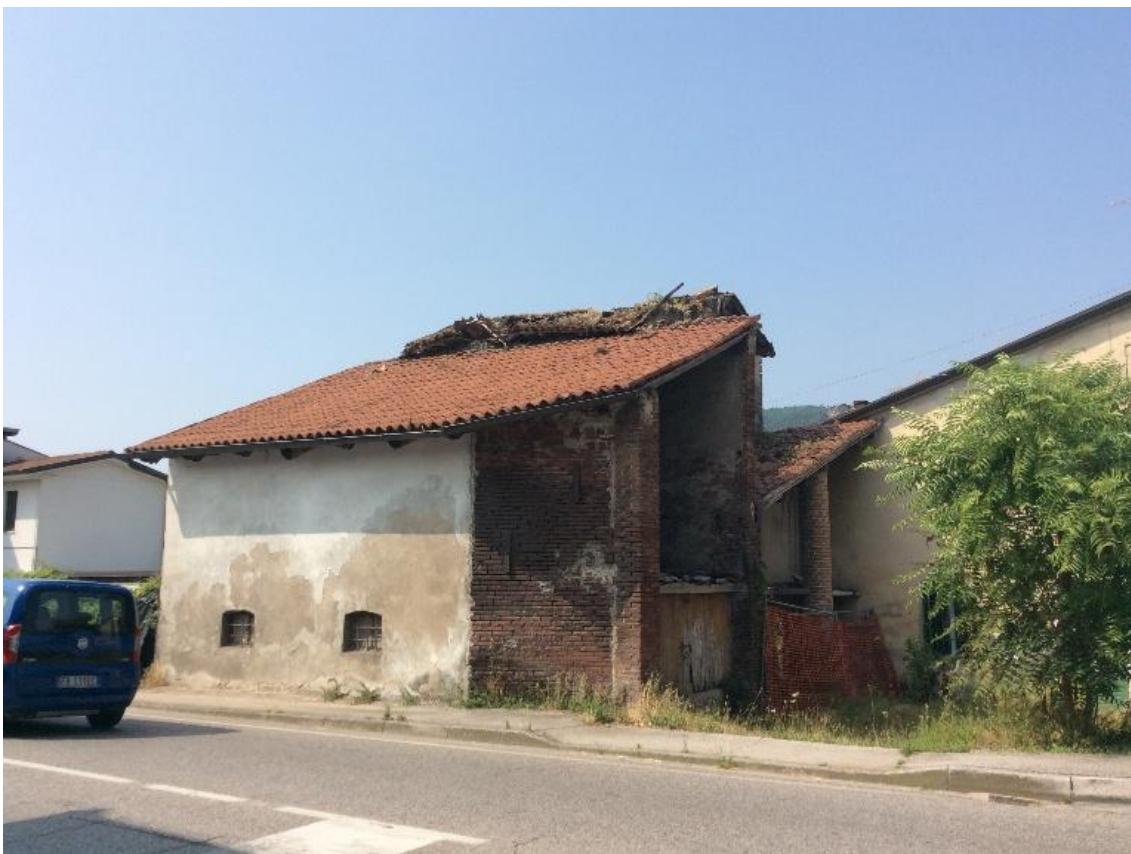
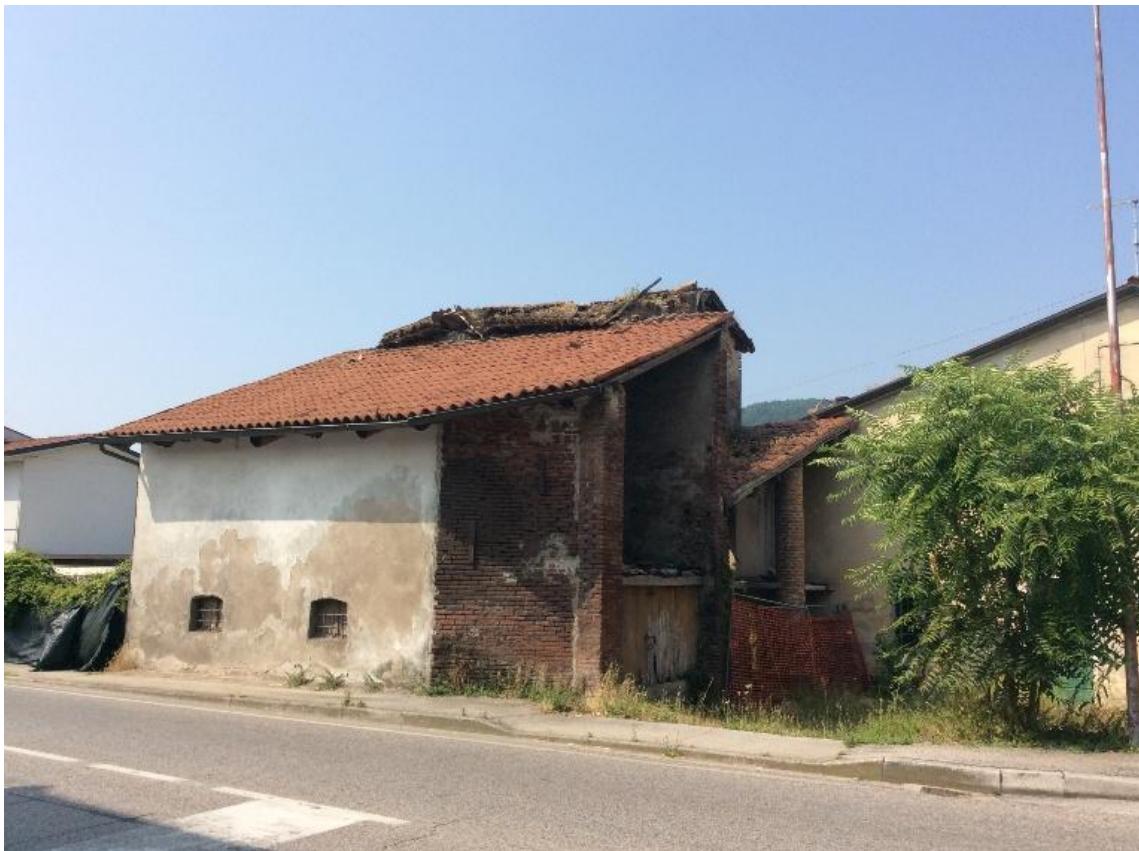
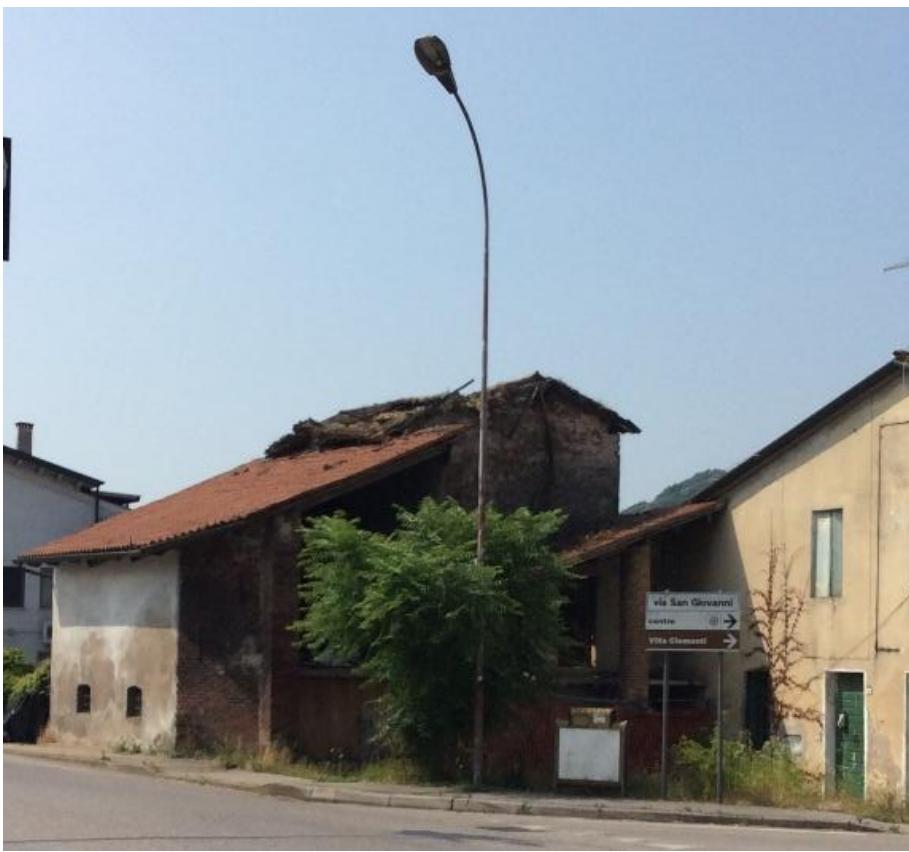
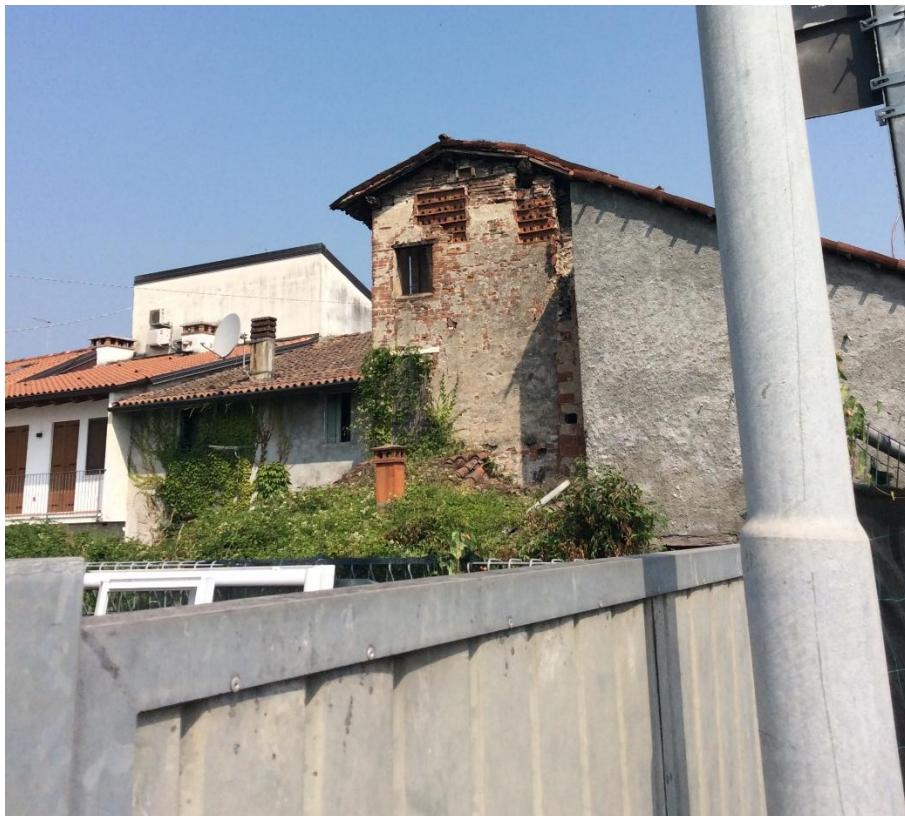
Si evidenzia che il tetto crollato funge da copertura ai sub 3, PT, oggetto della procedura EI 151 2022, del sub 6 P1 di terzi, del sub 6 P2 di terzi.

Si precisa che la situazione non potrà che peggiorare con il tempo e il verificarsi di eventi atmosferici significativi.

La scrivente suggerisce quindi il transennamento dell'area a rischio caduta, utilizzando barriere rigide, ben visibili (es. transenne in metallo), con nastro segnaletico e quant'altro necessario, come ad esempio cartelli di "Pericolo caduta materiali dall'alto" e "Divieto di transito pedonale".

- verificare la stabilità delle falde residue;
- valutare l'eventuale pericolo di crollo ulteriore;
- definire un piano d'intervento per la messa in sicurezza definitiva.
