## IMMOBILE A - CAPANNONE PRINCIPALE

## DOCUMENTAZIONE FOTOGRAFICA – IMMOBILE A

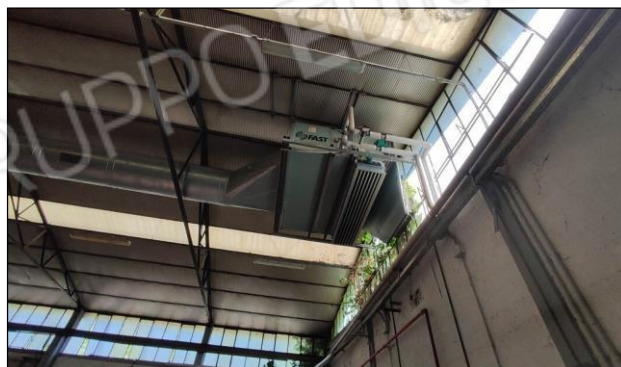
*Impianti termici dismessi*

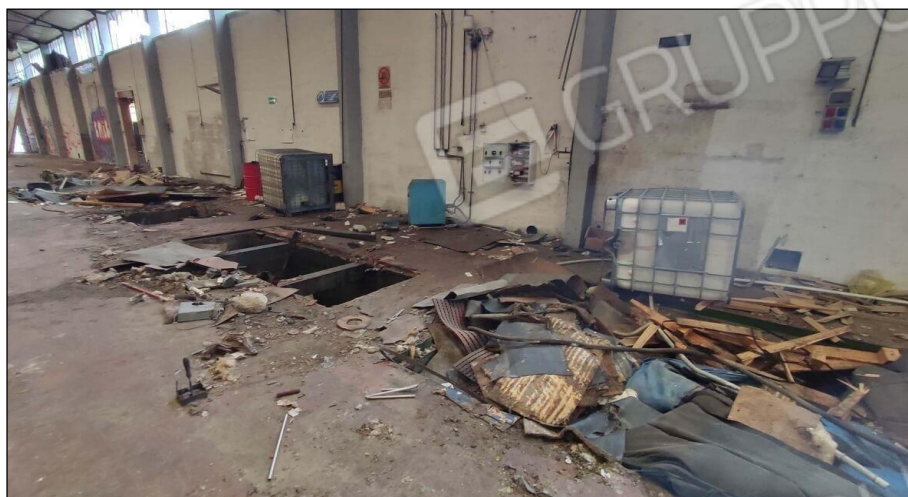
*Vasche interrimate piene di rifiuti speciali*

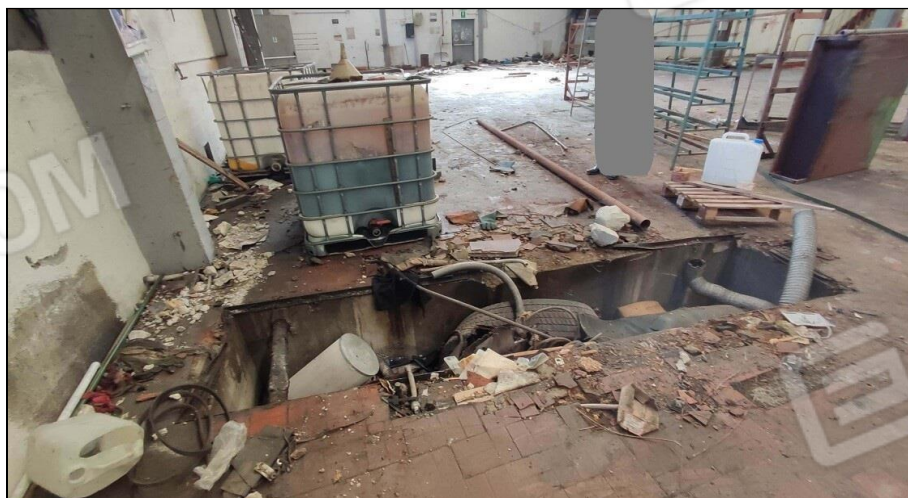
*Vasche interrimate piene di rifiuti speciali*

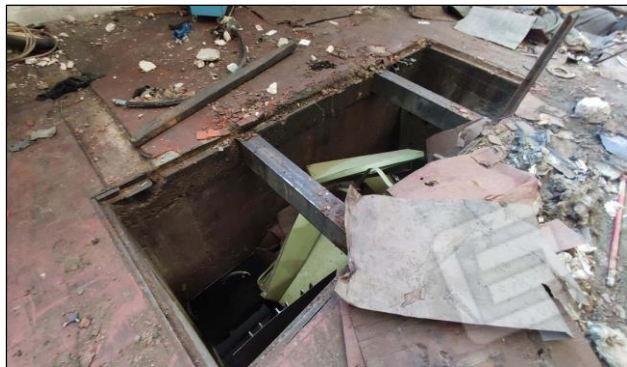
*Vasche interrate piena di rifiuti speciali*

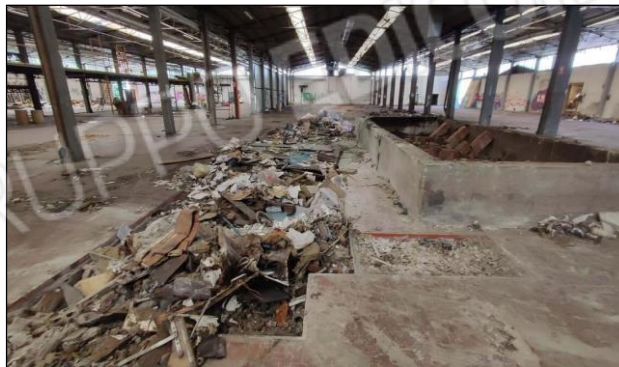
*Rifiuti di vario genere all'interno*

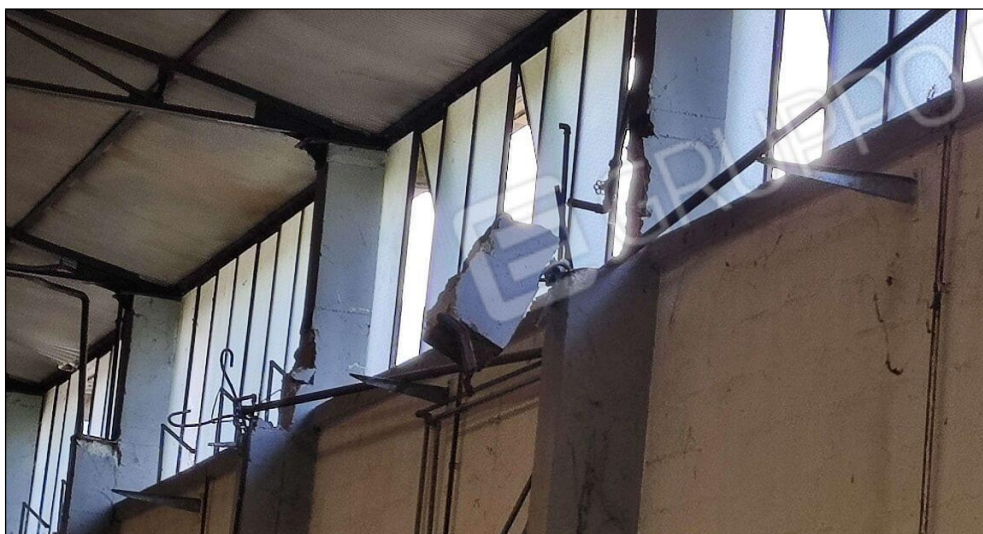
*Pari dei pilastri demoliti per asportazione carroponte*

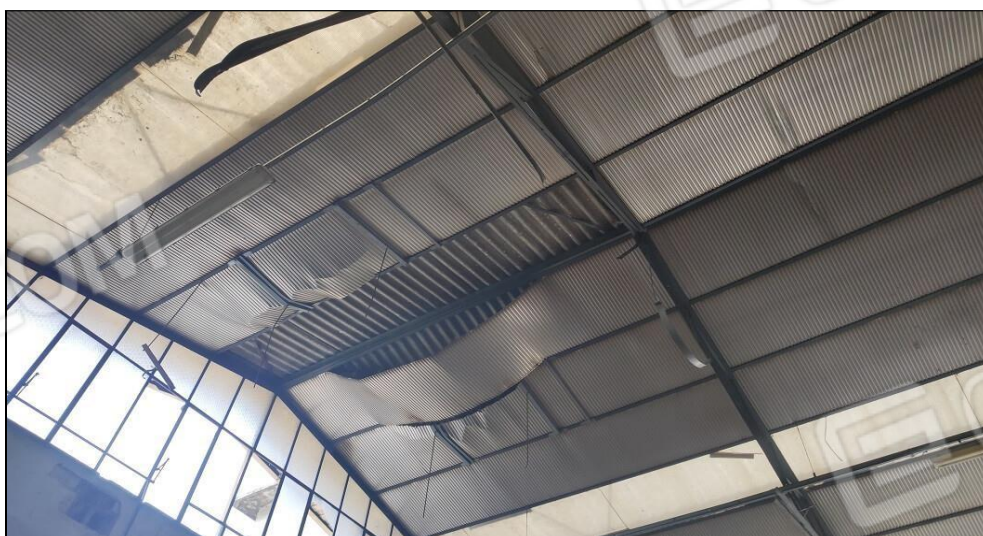
*Copertura in cemento amianto – lana di roccia e lamiera*

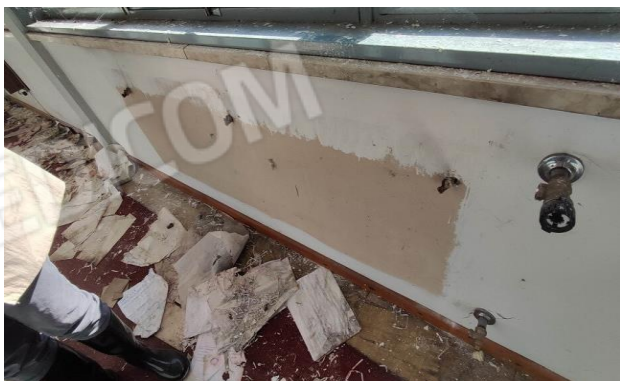
*Uffici piano primo - ventilconvettori asportati*

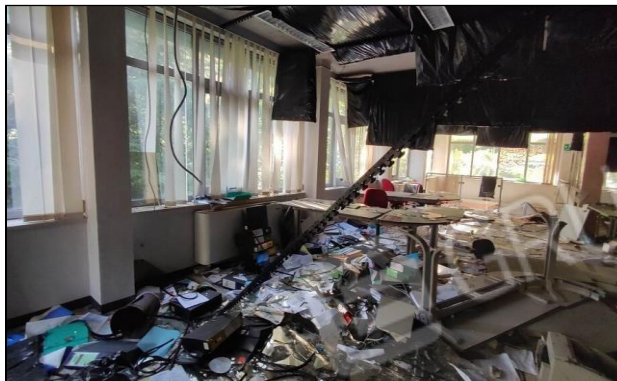
*Uffici piano primo - controsoffitti asportati*

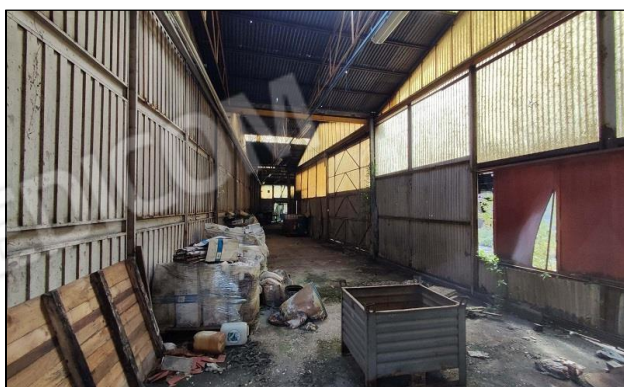
*Vista interna immobile E – con rifiuti abbandonati*

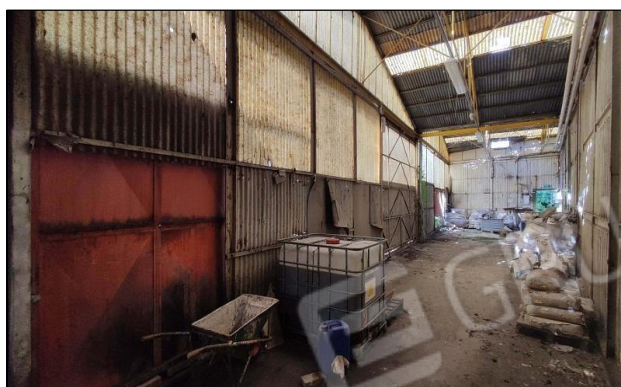
*Vista interna immobile E – con rifiuti abbandonati*

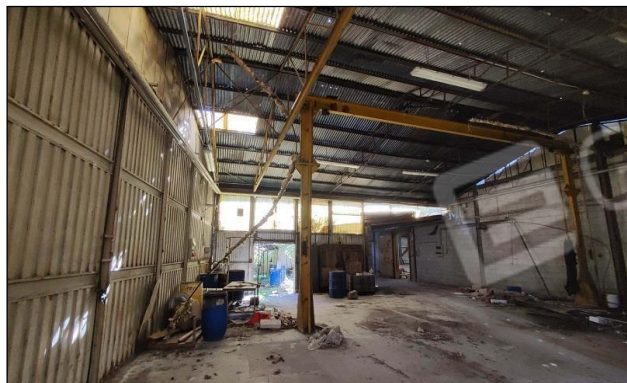
*Vista interna immobile E – con rifiuti abbandonati*

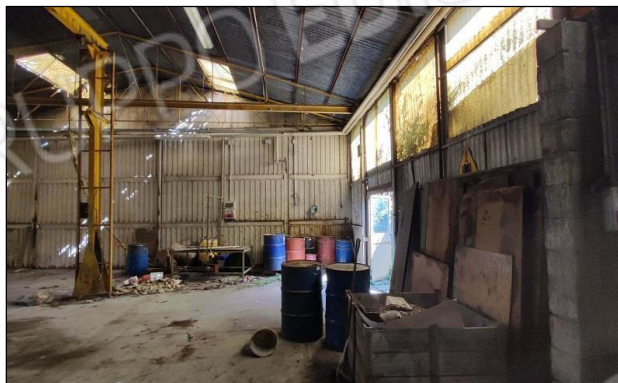
*Vista interna immobile E – con rifiuti abbandonati*

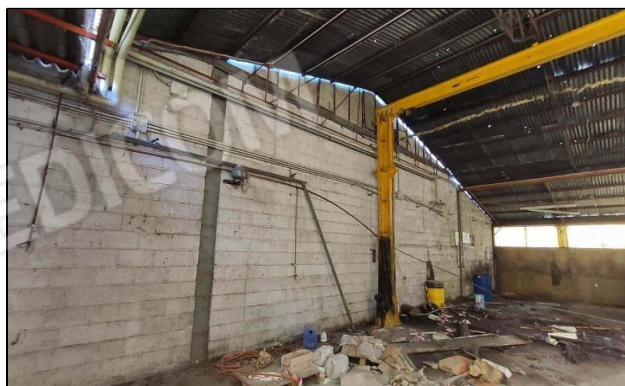
*Vista interna immobile E – con rifiuti abbandonati*

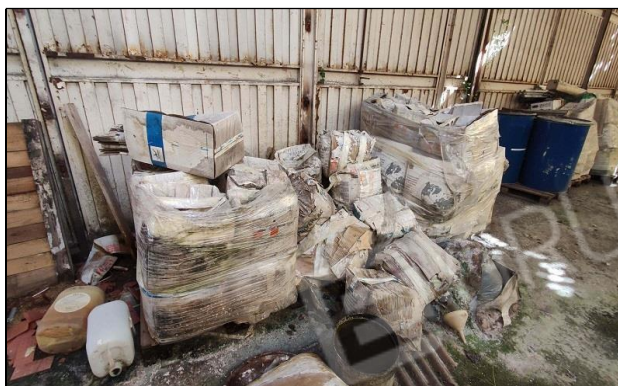
*Vista interna immobile E – con rifiuti abbandonati*

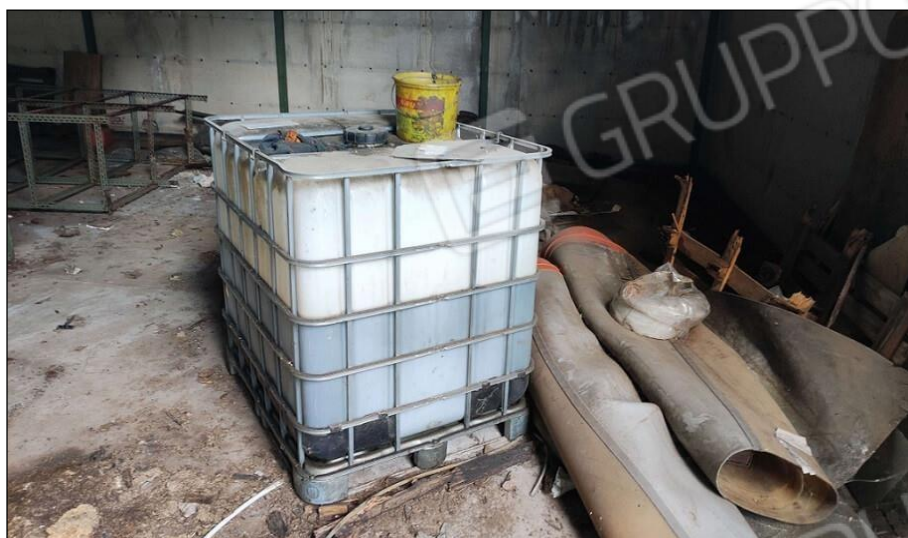
*Rifiuti speciali abbandonati all'interno dell'immobile F*

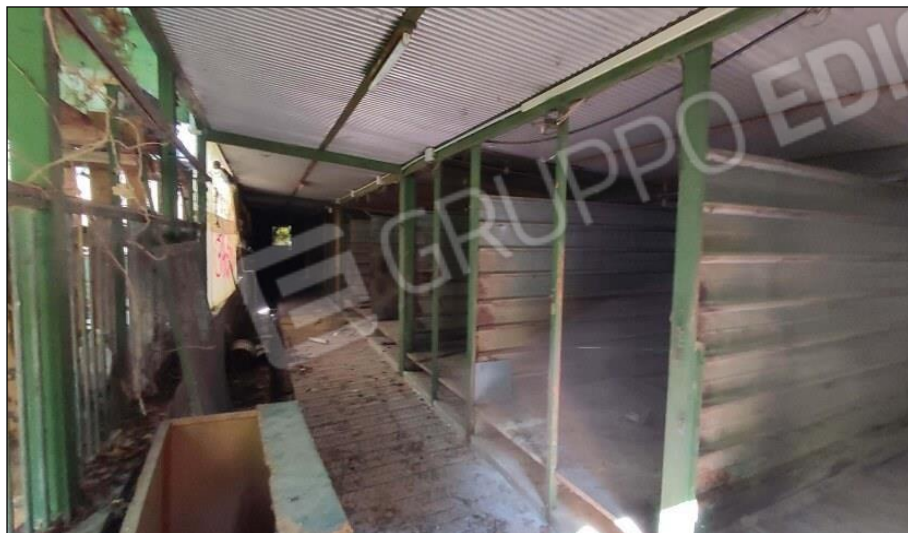
*Canile lato est con strutture precarie*

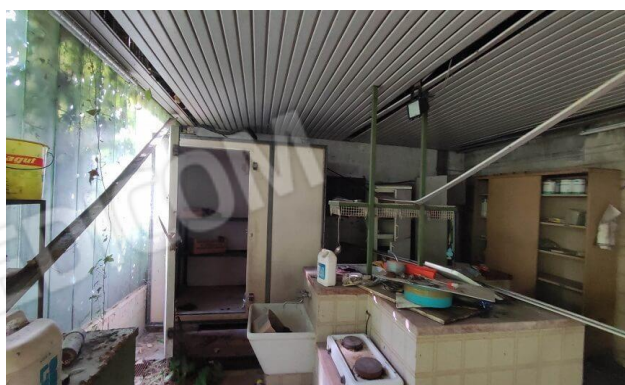
*Tettoia precaria lato sud-est*

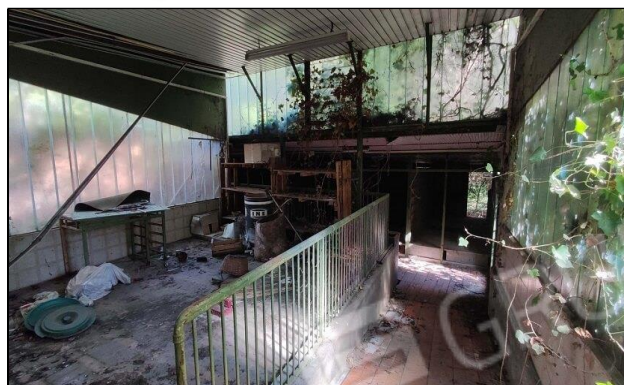
*Tettoia precaria lato sud-est*
