TRIBUNALE DI CASTROVILLARI
PROCEDIMENTO D'ESECUZIONE IMMOBILIARE N.45/2021

Reperto fotografico

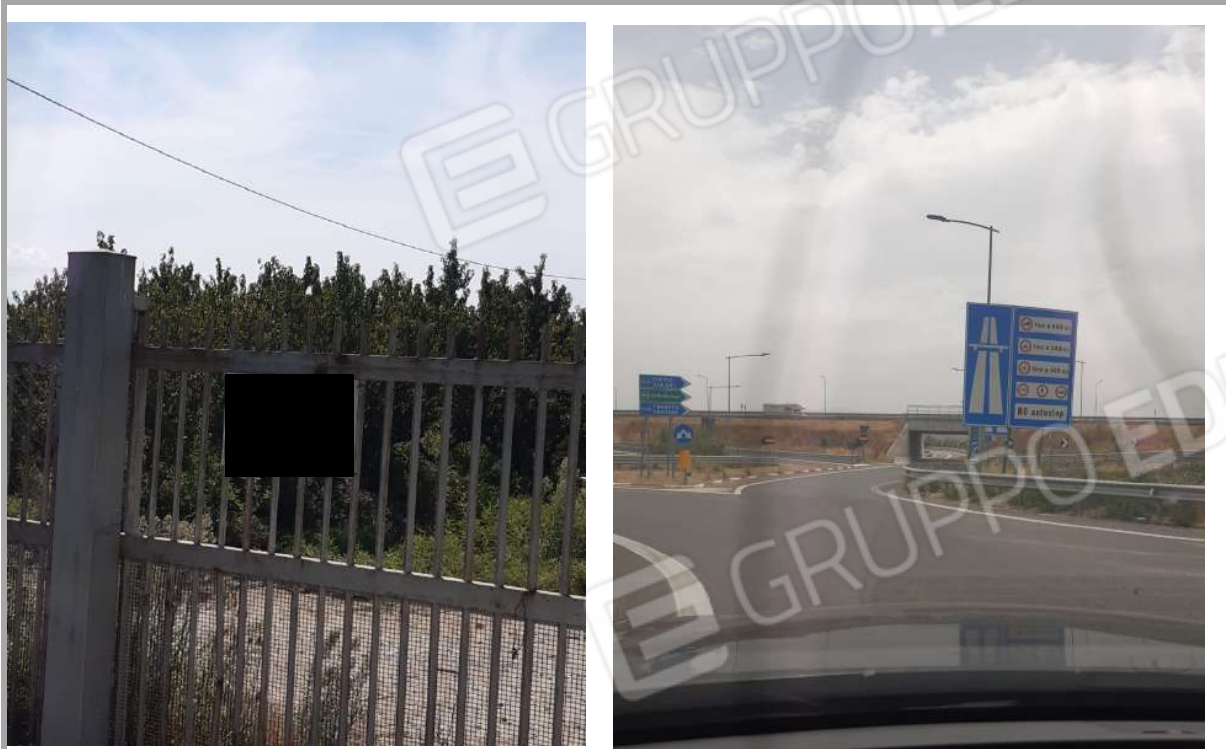
FOTO N.1: accesso svincolo Doria e ingresso azienda (lotto 2)

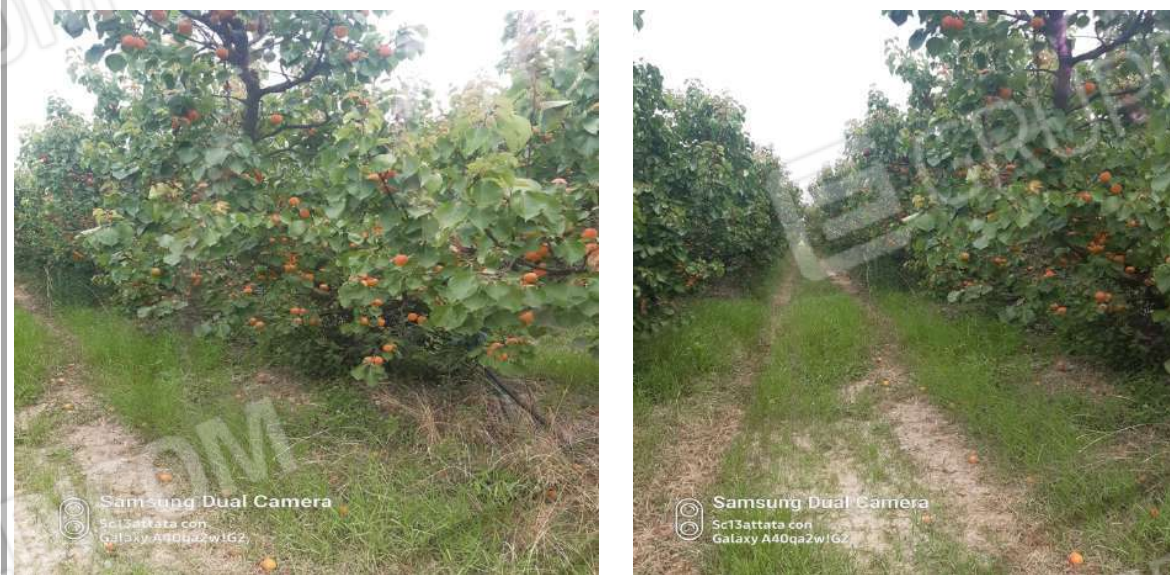
FOTO N.2: coltivazione specializzata albicocco

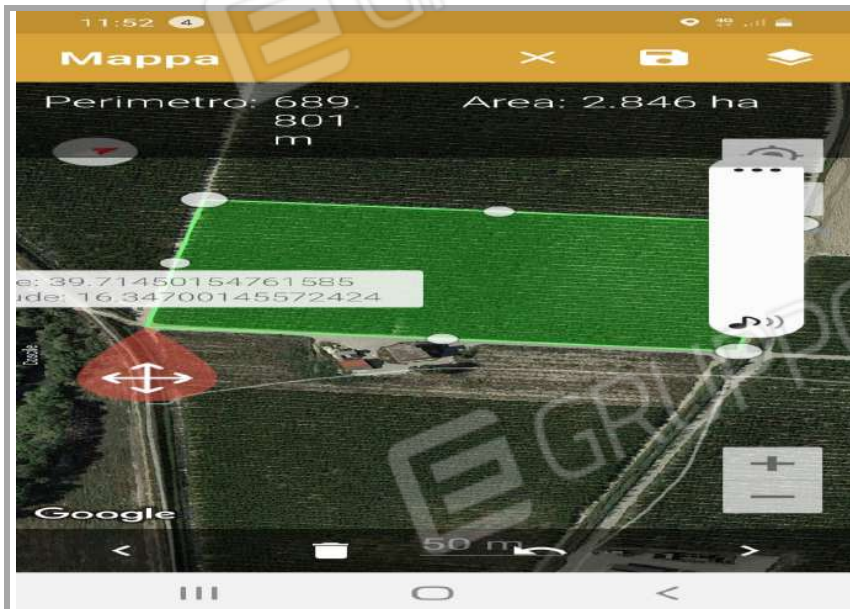
FOTO N.3: ortofoto albicoccheto

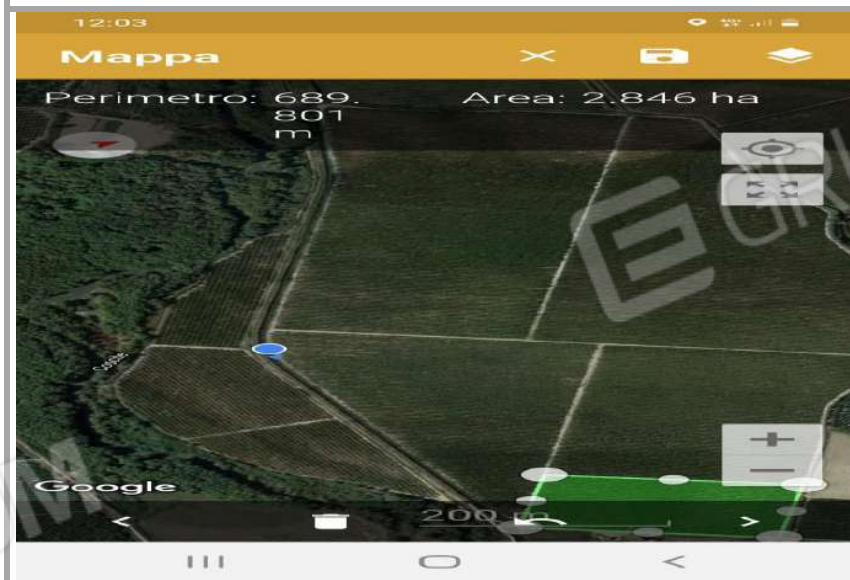
FOTO N.4: ortofoto particella 31

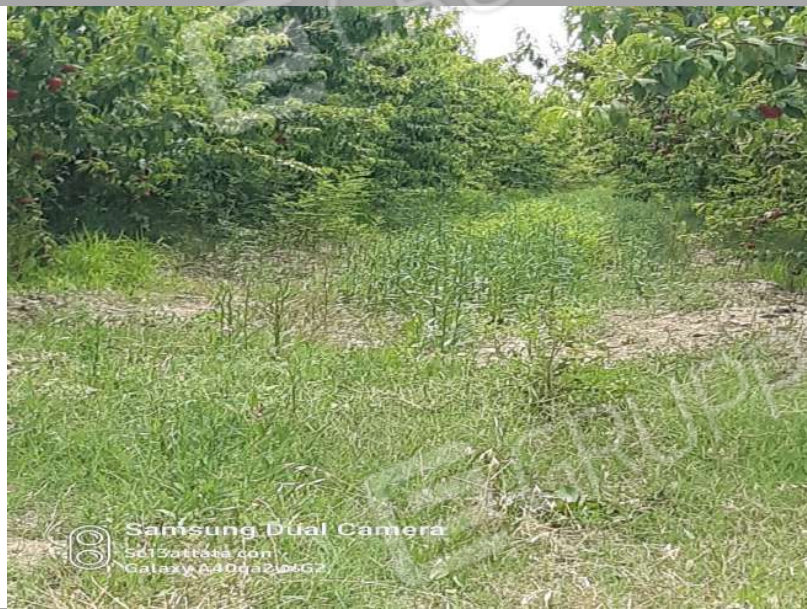
FOTO N.5: pescheto in buono stato vegetativo

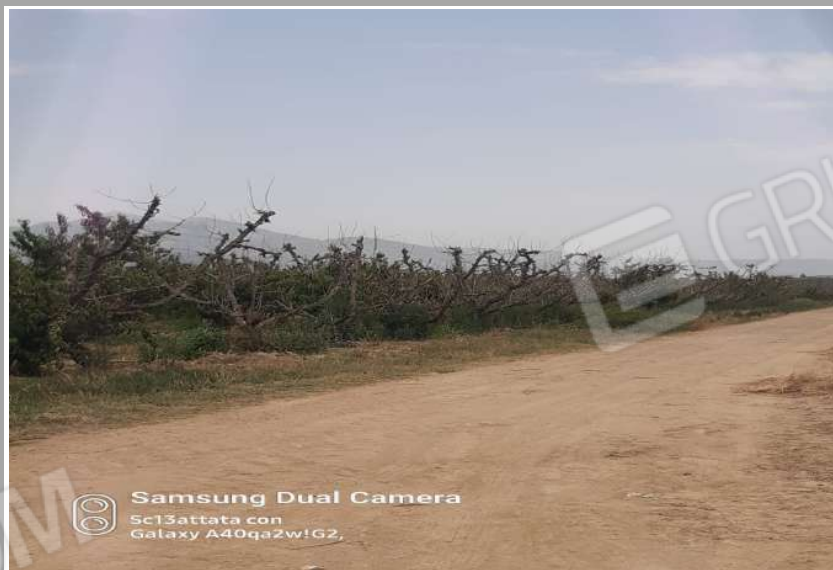
FOTO N.6: pescheto ammalorato

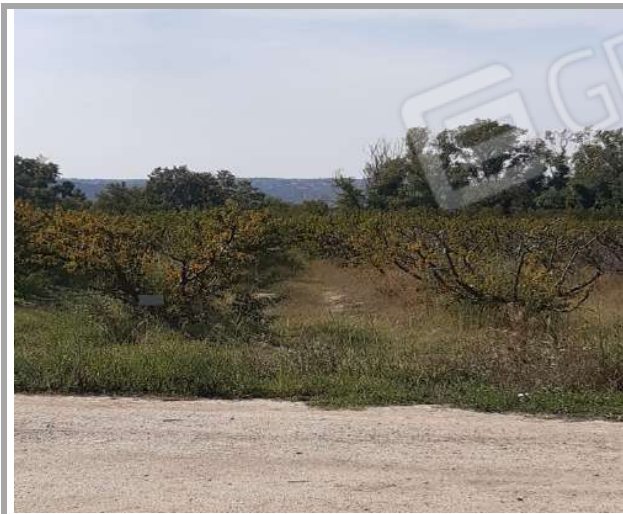
FOTO N.7 : pescheto (particella 45)

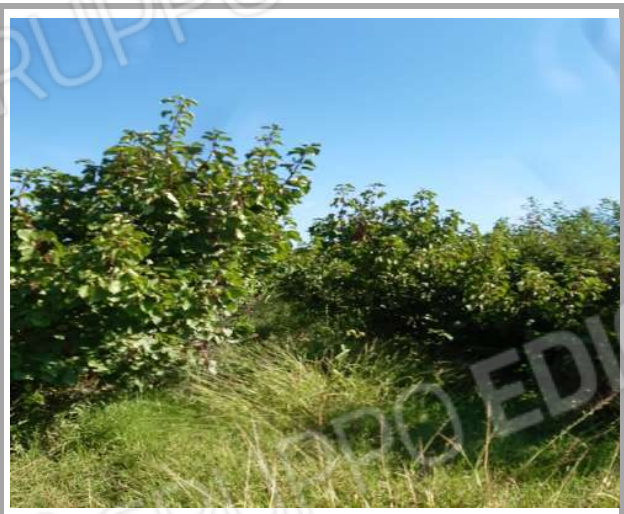
FOTO N.8: pescheto in produzione

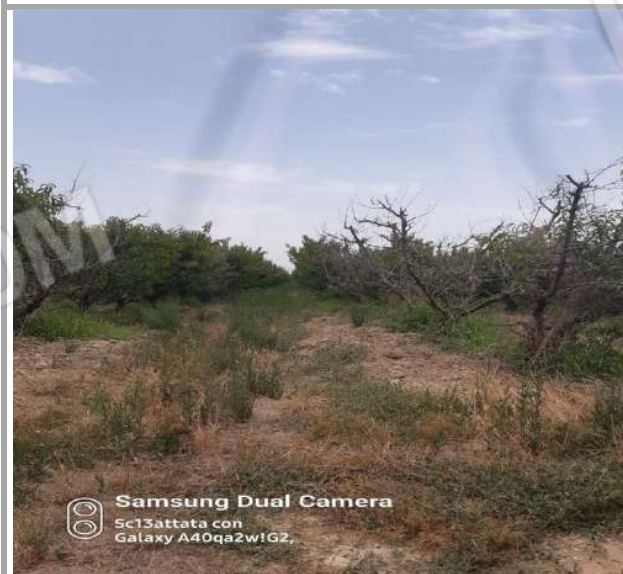
FOTO N.9: piante morte

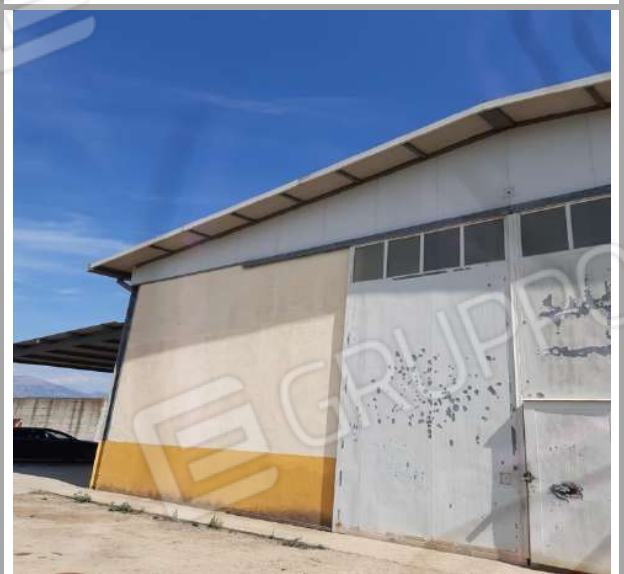
FOTO N.10: entrata capannone lotto 3

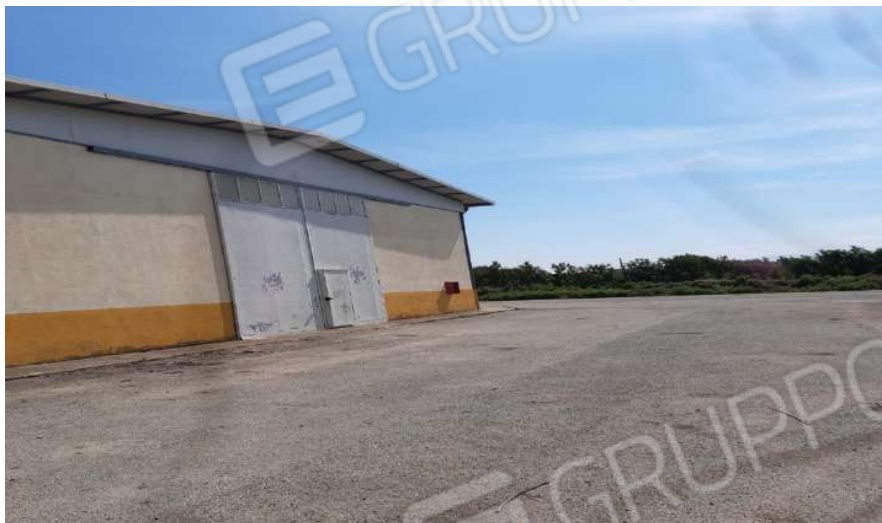
FOTO N.11: capannone lato ovest

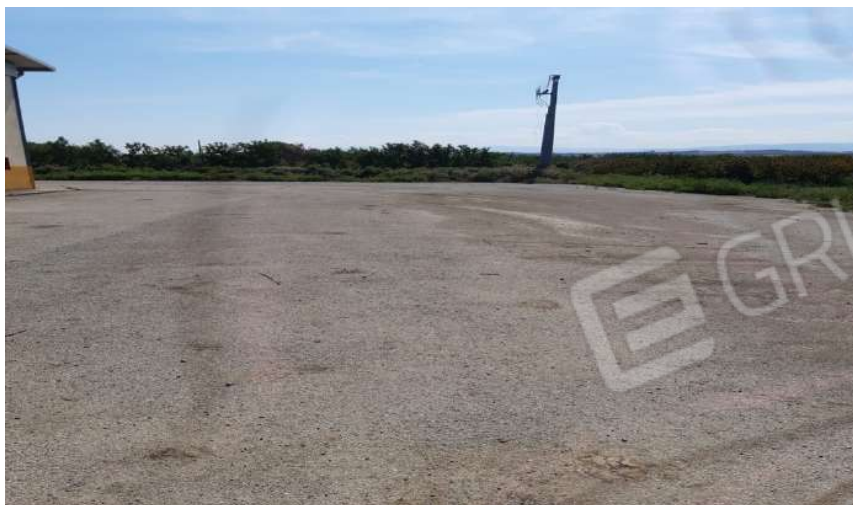
FOTO N.12: particolare area esterna capannone

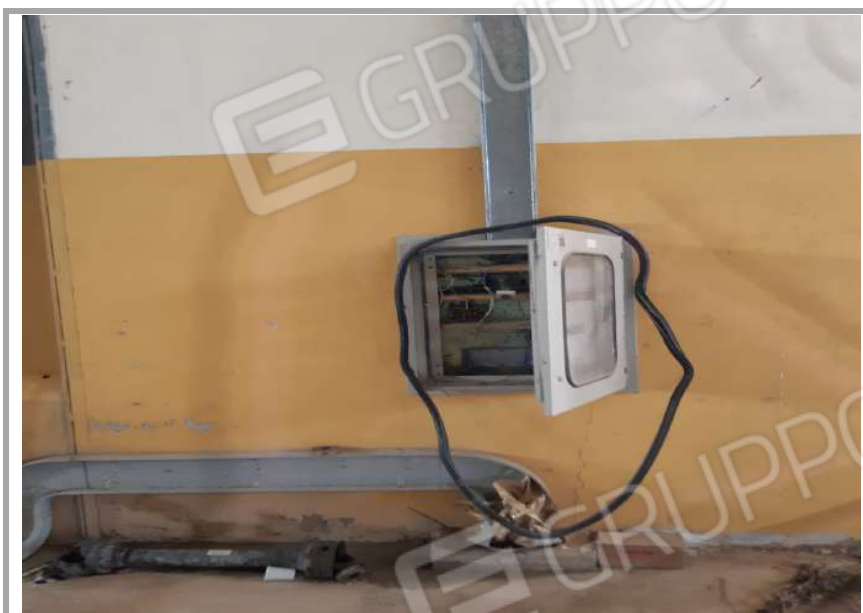
FOTO N.13: impianto elettrico vandalizzato

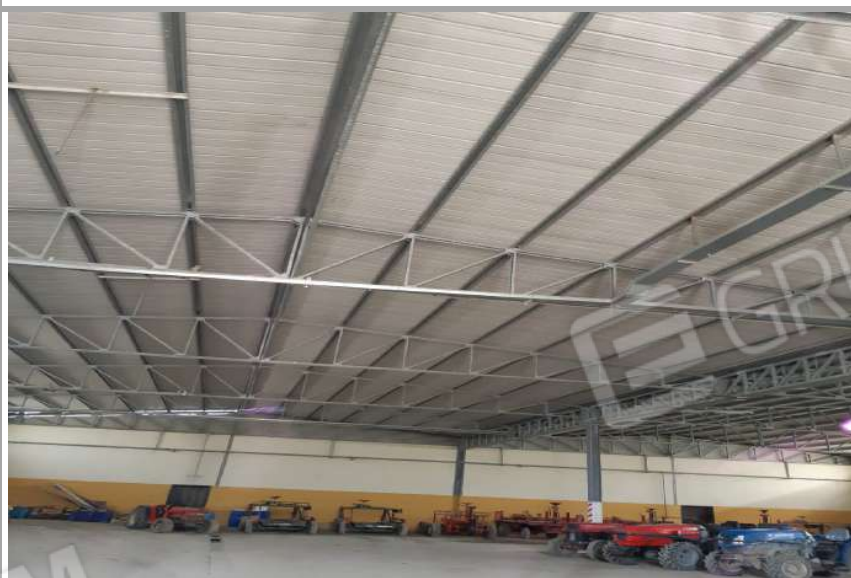
FOTO N.14: interno capannone

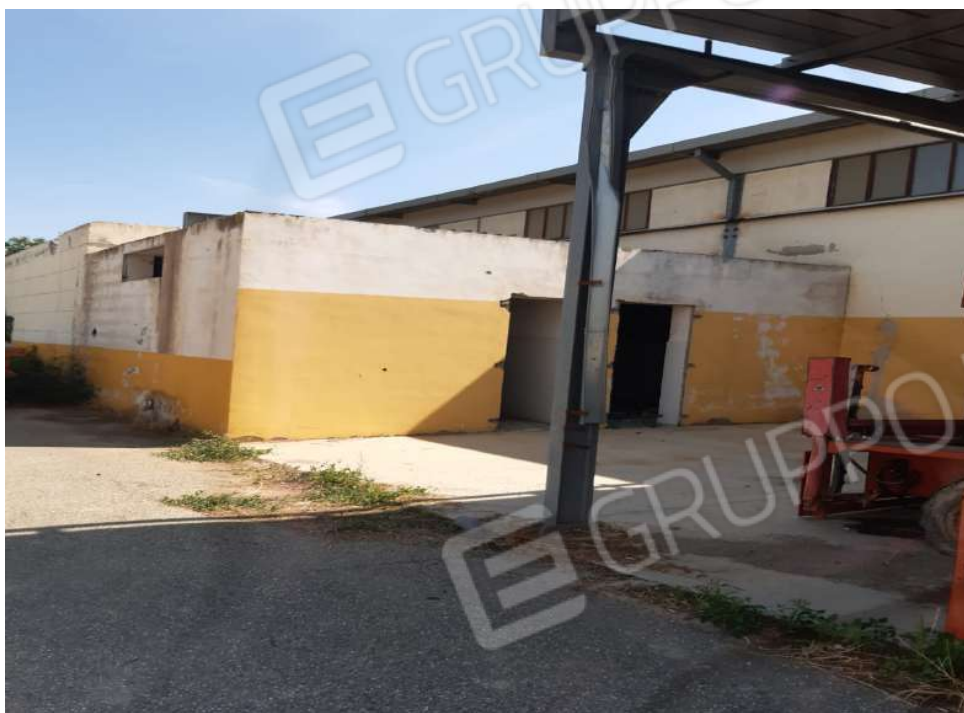
Foto n.15: Locale bagni e spogliatoi su lotto 3

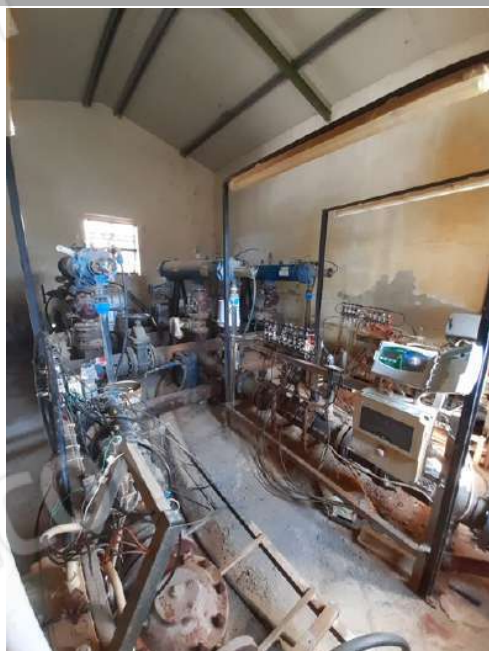
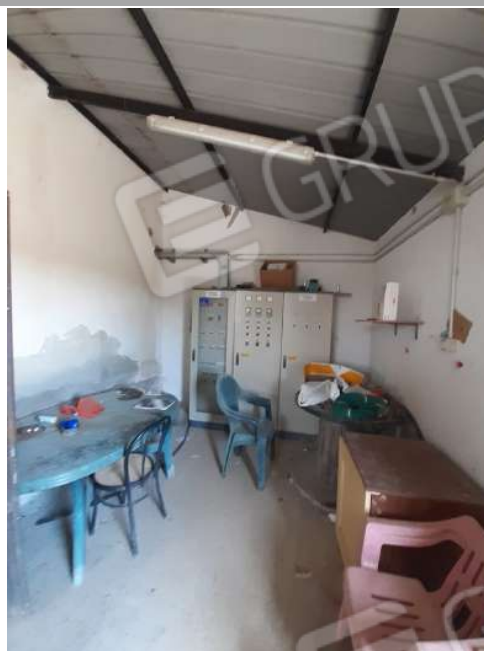
Foto n.16: Impianto d'irrigazione, pozzi e derivazioni; quadro elettrico di comando che ricadono al di fuori del compendio immobiliare
