**TRIBUNALE DI CATANZARO**  
**Prima Sezione Civile**  
**Ufficio Esecuzioni Immobiliari**

**Procedura Esecutiva n.68/2016 r.g.espr.**

**RELAZIONE PRELIMINARE**

**Beni siti in Santa Caterina dello Jonio  
via Vittorio Veneto n. 28**

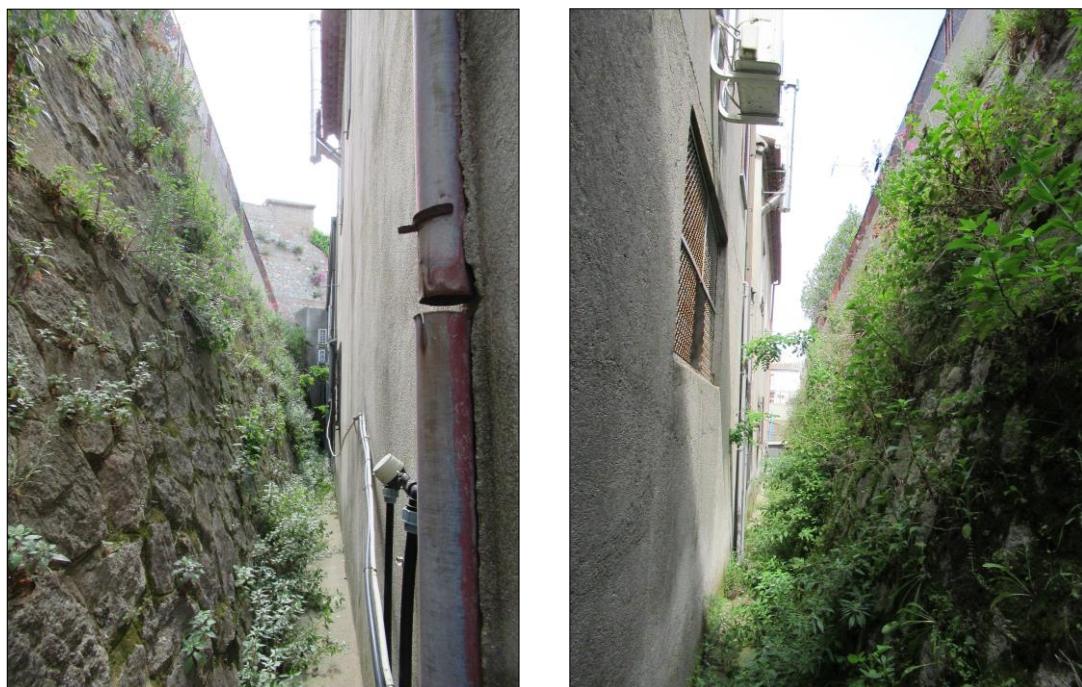
Il fabbricato è dotato di una piccola area di pertinenza che costituisce, nella parte posteriore del fabbricato stesso, una sorta di intercapedine a distacco del muro di contenimento di altra proprietà posta ad una quota superiore a quella del fabbricato; in detta intercapedine confluiscono anche gli scarichi delle acque meteoriche degli appartamenti di interesse, compreso il terrazzino dell'appartamento sub 5.

Fig. 4 e 5 – Intercapedine sita nella parte posteriore del fabbricato.

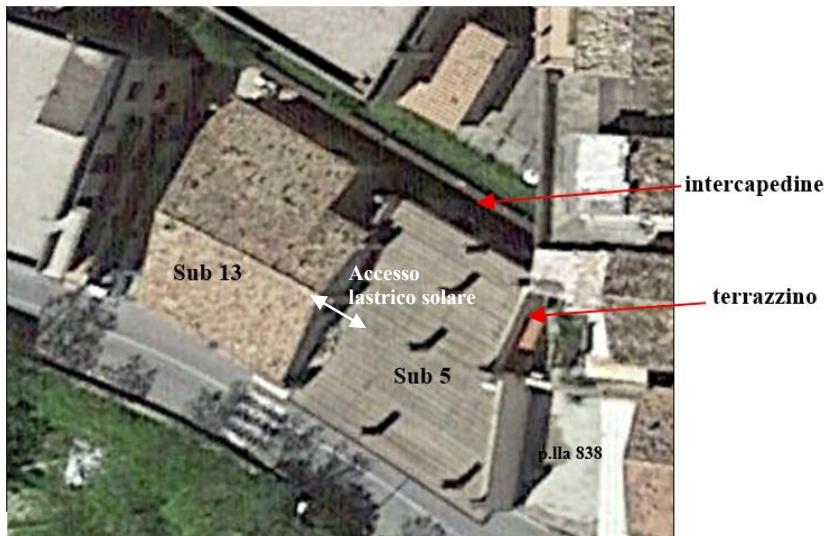
Fig. 6 – Intercapedine sita nella parte posteriore del fabbricato.

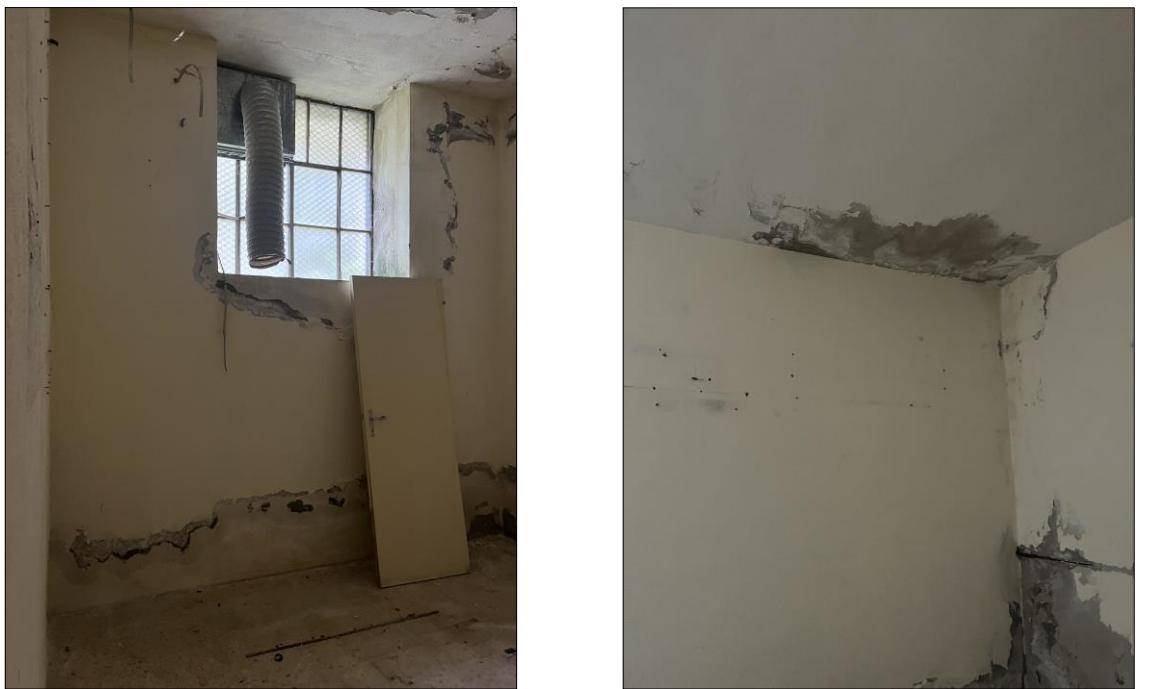
Dai rilievi effettuati sono emerse diverse criticità le cui cause sono state individuate dalla scrivente e riconosciute concordemente anche dal consulente di parte, come riportato nel seguito di relazione. Ebbene, i locali deposito di proprietà della Sig.ra [REDACTED] ubicati al piano terra del fabbricato, sono posti a confine con l'area di pertinenza e presentano in effetti danni da infiltrazione d'acqua a carico dei soffitti, delle pareti e dei pavimenti.

Fig. 7 e 8 – Locale deposito di proprietà Gallelli.

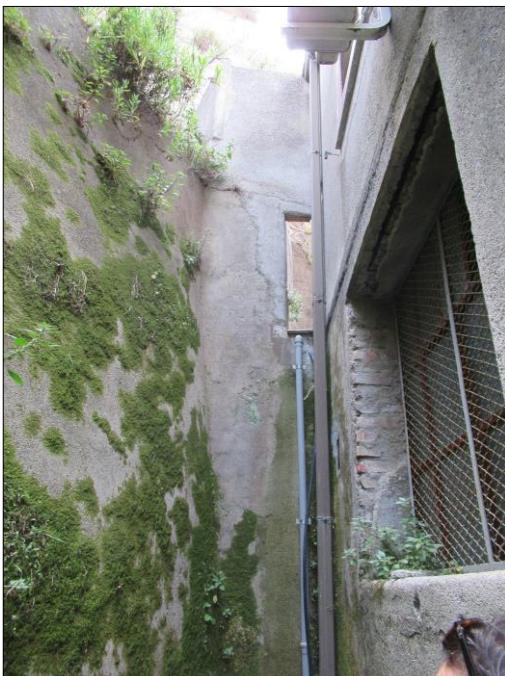
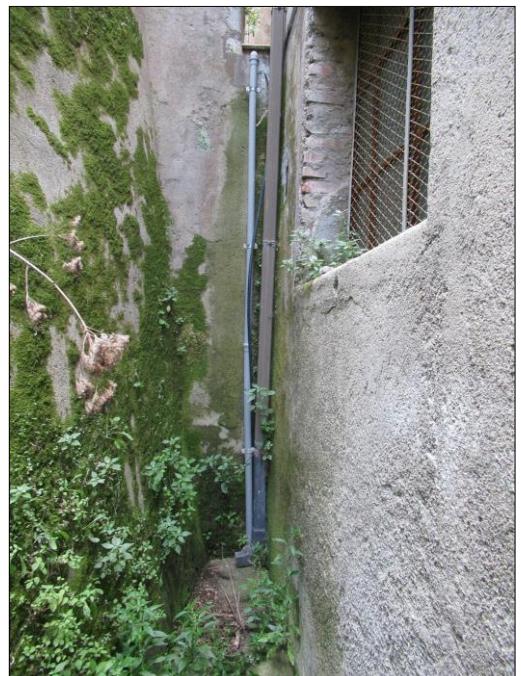
Da una ricognizione visiva si è potuta verificare la mancata impermeabilizzazione della superficie relativa all'area di scolo della intercapedine che, unitamente all'ammaloramento di porzioni di intonaco al piede del fabbricato, possono aver causato le dette infiltrazioni; tale situazione è anche aggravata dalla presenza di una fitta vegetazione che verosimilmente non ha consentito un regolare deflusso delle acque meteoriche.

Fig. 9 e 10 – Dettaglio intercapedine con scolo terrazzino appartamento sub 5.

Tali criticità sono risolvibili installando un canale di gronda e tubo pluviale con opere al fine di consentire un corretto smaltimento delle acque meteoriche del terrazzino, l'impermeabilizzazione dell'intercapedine e il ripristino dell'intonaco al piede del fabbricato al fine di evitare anche possibili problemi strutturali all'intero fabbricato.

Ad ogni buon fine, i costi relativi all'installazione di canale di gronda, tubo pluviale e relative opere sono stati stimati dalla scrivente e ammontano a circa **€ 250**.

I costi per impermeabilizzare l'area esterna, spicconare l'intonaco ammalorato e ripristino dello stesso è stata stimata dalla scrivente per un costo pari a circa **€ 4.200**. Tale ultimo costo poiché relativo a parti comuni del fabbricato dovrebbe essere ripartito tra tutti gli immobili ricompresi nel fabbricato e per i due appartamenti pignorati ammontano complessivamente a circa **€ 2.800**.

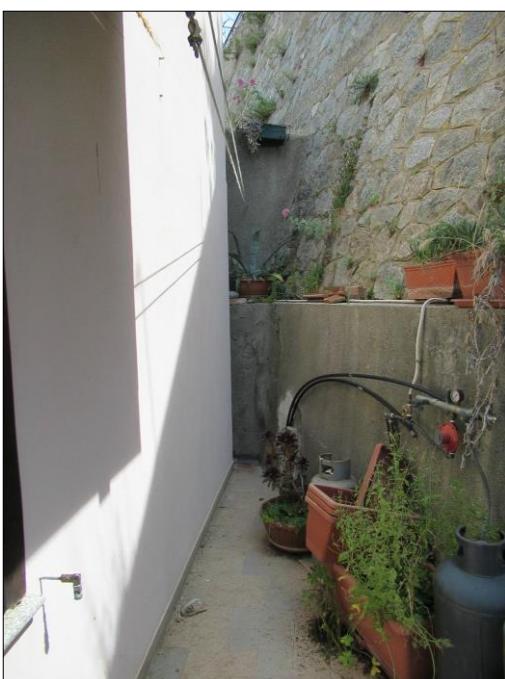
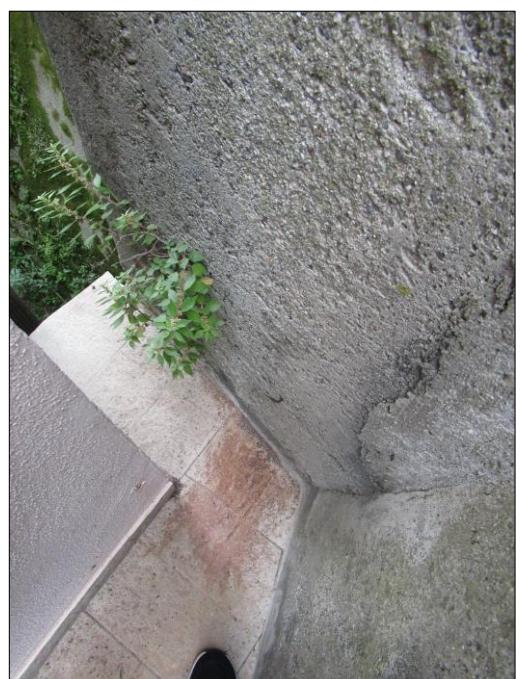
Lo stesso terrazzino è risultato in normale stato di conservazione e manutenzione e non presenta alcuna criticità tale da poter attribuire una infiltrazione d'acqua meteorica in modo diretto ai magazzini sottostanti; tuttavia, non presenta un sistema di smaltimento delle acque meteoriche le quali, provenendo dalla superficie pavimentata dello stesso, scorrono liberamente lungo la parete del fabbricato in corrispondenza del locale magazzino sottostante. Tale condizione potrebbe aver causato nel tempo infiltrazioni e conseguentemente danni a carico delle pareti/soffitto del locale sottostante. Inoltre, tali acque meteoriche, unitamente a quelle del fabbricato e a quelle presumibilmente derivanti dal cortile di altrui proprietà, scaricando lungo l'intercapedine posto tra il muro dei magazzini e il muro di confine, possono aver causato nel tempo possibili infiltrazioni con conseguenti macchie di umidità di risalita e danni alla pavimentazione e alle pareti dei locali.

Fig. 11 e 12 – Dettaglio terrazzino appartamento sub 5.

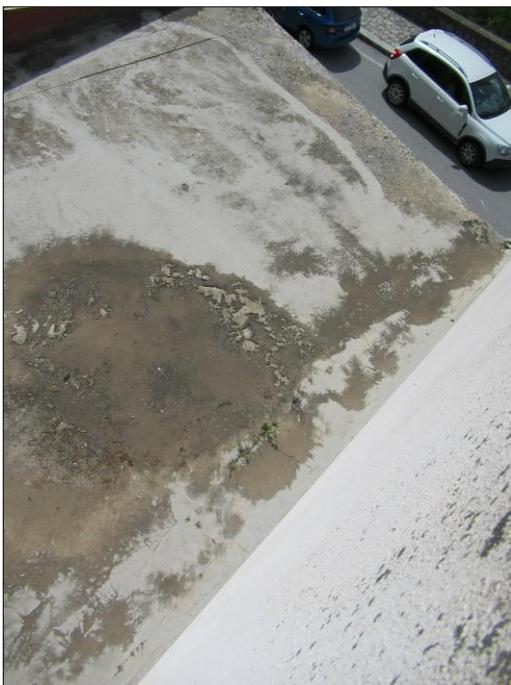
Dalla ricognizione effettuata, il lastrico solare di altrui proprietà (p.lla 838) presenta una mancata impermeabilizzazione e una pendenza non idonea che porterebbero a ristagno di acque meteoriche e successiva infiltrazione nelle zone a contatto con i locali della Sig.ra [REDACTED] come risultava anche dalla riscontrata presenza di macchie di acqua meteorica residuate sullo stesso lastrico. In merito alle infiltrazioni che interessano la porzione centrale della parete interna del deposito [REDACTED] a confine con altrui proprietà, queste sono state causate presumibilmente da perdite di acqua dovute all'ammaloramento di alcuni tubi in ferro oggi in disuso.

Fig.13 – Dettaglio lastrico solare part.838 di altrui proprietà.

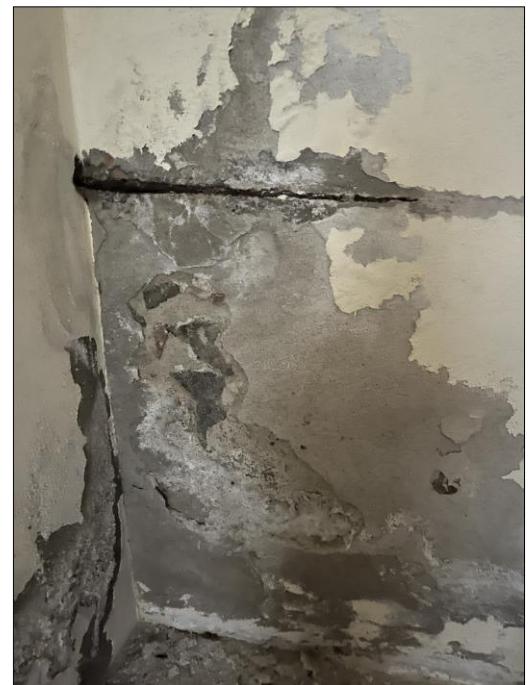
Inoltre, è stato possibile determinare, concordemente con il Consulente di parte, che le infiltrazioni rilevate a carico del soffitto e di alcune pareti interne dei locali deposito della Sig.ra [REDACTED] derivano anche dal lastrico solare e da altro locale deposito, entrambi di altrui proprietà, confinanti con gli stessi locali.

Fig. 14 – Dettaglio parete interna a confine con altrui proprietà.

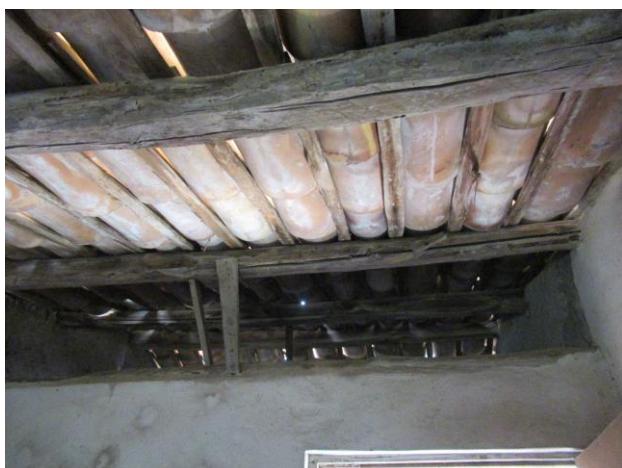
La struttura lignea del tetto presenta anche delle criticità quali staffaggio arrugginito e non più aderente tra le travi principali e il monaco, alcune travi risultano imbarcate/arcuate e al momento alcune puntellate con tavole di legno per evitare cedimenti, i listelli porta coppi ammalorati ed in parte mancanti, le tegole in coppi in parte rotte o mancanti con aperture lungo il canale che funge da scolo per le acque piovane con conseguente infiltrazione d'acqua, mancanza di tegole in corrispondenza tra il punto di intersezione del muro col manto di copertura che ha comportato nel tempo a seguito della esposizione alle intemperie al deterioramento del muro perimetrale e al possibile ammaloramento/marcescenza delle teste di alcune travi innestate al muro stesso che potrebbero portare ad un possibile cedimento strutturale.

Fig. 15 – Dettaglio travi imbarcate e puntellate.

- 1) Puntellamento della struttura con cristi o pilastri in legno (compresa la piccola orditura); costituisce misura preventiva per evitare crolli e cedimenti strutturali.
- 2) Sostituzione dei coppi rotti, aggiunta di quelli mancanti e riposizionamento di quelli mal posati.
- 3) Rimozione delle vecchie gronde e installazione di nuove gronde con relative opere.
- 4) Installazione di parapetti di sicurezza e ponteggio previsto per almeno 30 giorni.

Tali interventi sono stati stimati in linea con il prezziario regionale e ammontano a circa **€ 25.000**.

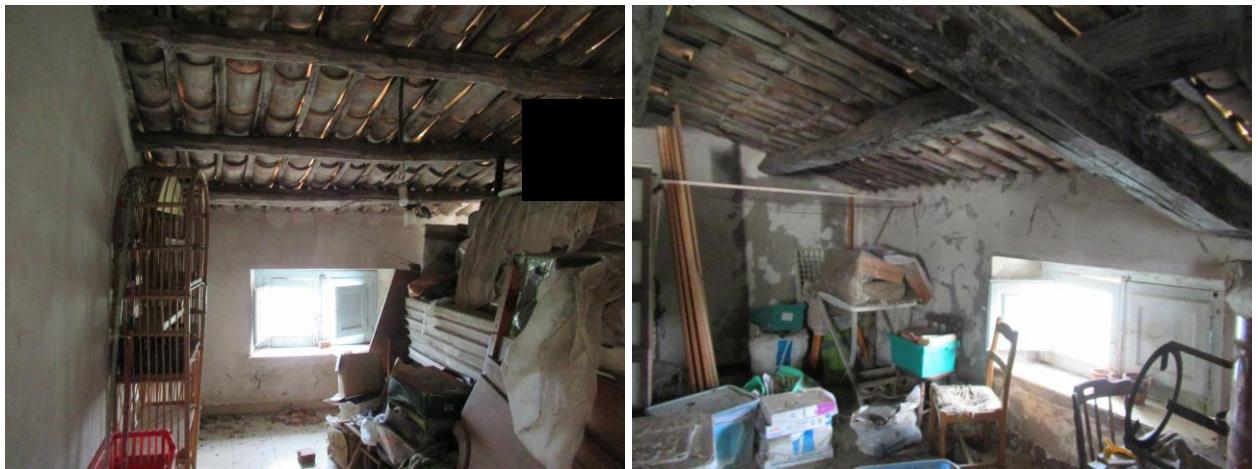
Da una cognizione visiva è stata direttamente accertata la sussistenza delle problematiche evidenziate dal Delegato e consistenti nella presenza di un cattivo stato del manto di copertura costituito dalla sola presenza di tegole le quali risultano spostate, rotte o mal posate con conseguente infiltrazione di acqua meteorica, gronde esistenti non più efficienti che hanno comportato anche un ammaloramento/fessurazione del cordolo di coronamento della muratura

Fig. 19 e 20 – Dettagli.

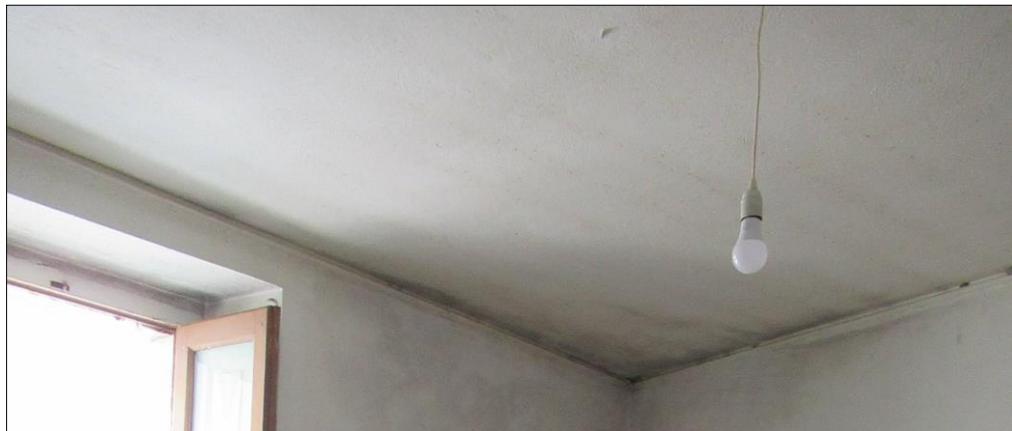
Anche questo immobile presenta un deterioramento conseguente alla mancata manutenzione nel tempo con presenza di macchie di umidità e muffe derivanti sia dalla scarsa ventilazione e sia dalle cattive condizioni termoigrometriche degli ambienti legate anche alle condizioni del locale sottotetto; si rileva anche un distacco e screpolature della finitura del soffitto di alcuni vani

Fig. 21- Interni appartamento sub 13.

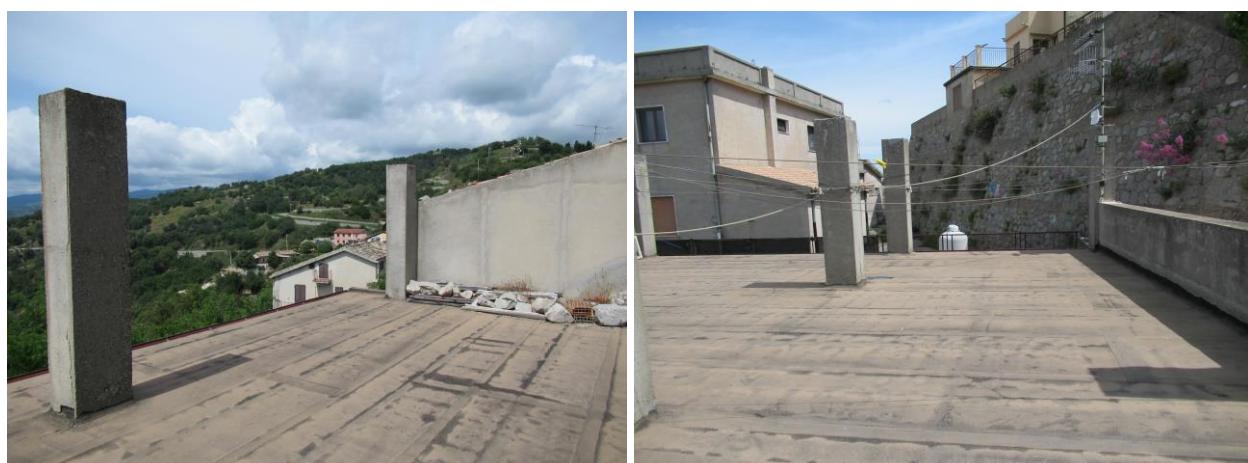
Dalla ricognizione visiva è stata direttamente accertata la sussistenza delle problematiche evidenziate dal Delegato in quanto in generale la guaina risulta soggetta a degrado e ad invecchiamento e nei punti di discontinuità con gli elementi verticali (parapetti e pilastri) sono state rilevate alcune crepe e screpolature della stessa guaina.

Fig. 24 -Lastrico solare appartamento sub 5.

Per quanto riguarda la superficie impermeabilizzante del lastrico solare, stante il rilevato stato di usura e il tempo intercorso dalla sua posa in opera, a parere della scrivente sarebbe necessario operare un completo rifacimento della guaina impermeabilizzante al fine del mantenimento in fisica e giuridica esistenza dell'appartamento sottostante.

I costi degli interventi di riparazione sopra descritti sono stati calcolati dalla scrivente e ammontano complessivamente a circa **€ 4.000**.

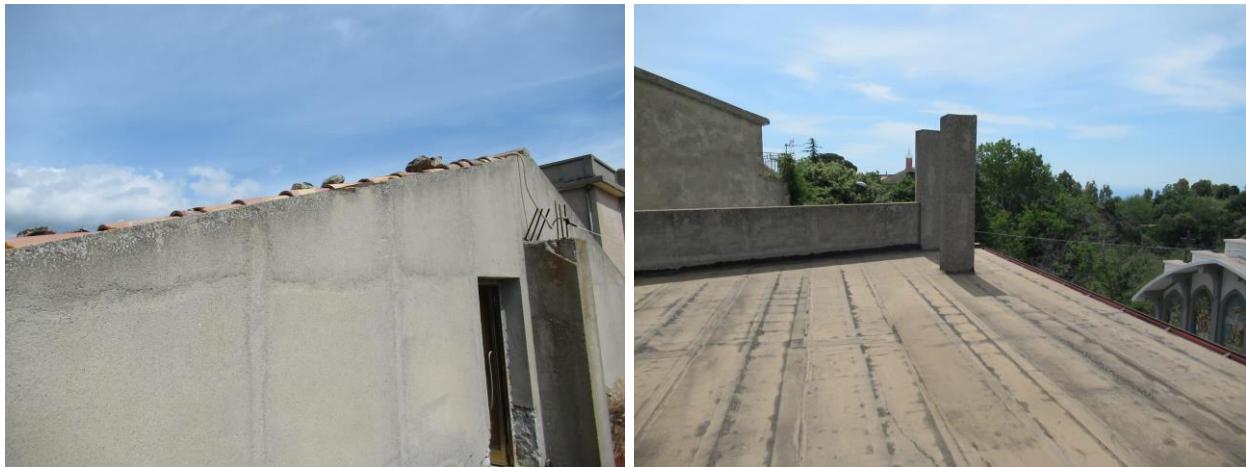
Fig. 25 - Lastrico solare appartamento sub 5.

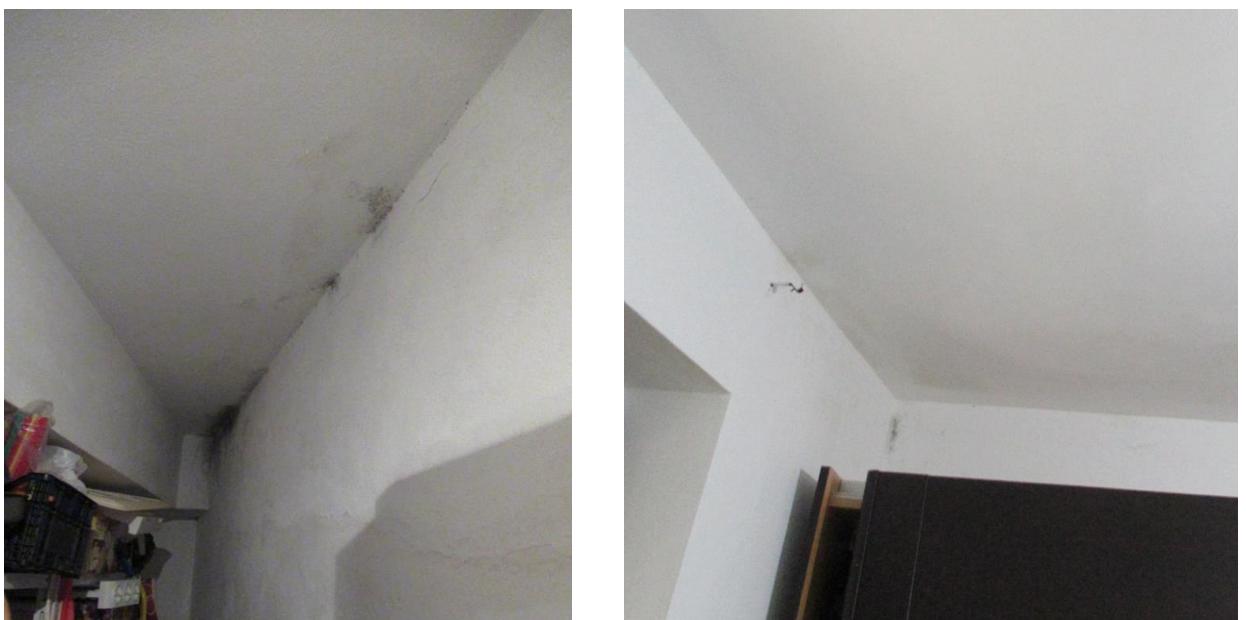
Tali criticità sono state confermate dalla presenza di macchie di umidità e infiltrazioni a carico del soffitto e di alcune pareti del locale ripostiglio, della camera da letto e del servizio igienico dell'appartamento sottostante sub 5.

Fig. 26 e 27 – Interni appartamento sub 5.

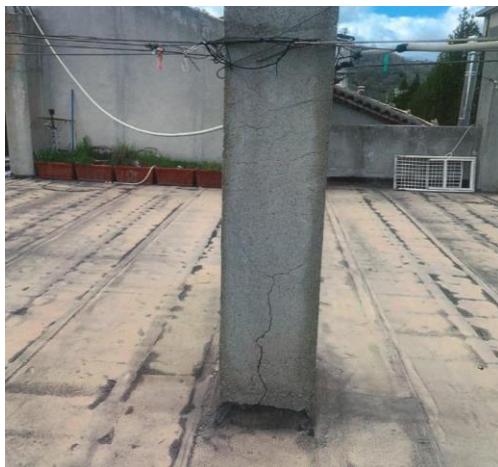
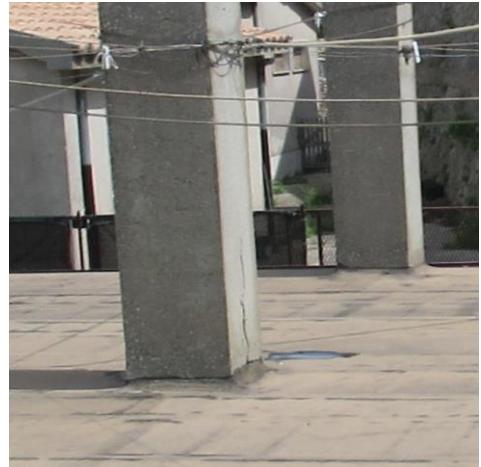
Inoltre, sono state rilevate delle crepe a carico di alcuni pilastri emergenti dal lastrico solare.

Queste crepe sono dovute presumibilmente all'invecchiamento del materiale che nel tempo può degradarsi e perdere resistenza; tuttavia, a parere della scrivente, sarebbe necessario effettuare delle indagini con carotaggi o prove sui materiali al fine di escludere problemi strutturali e valutare la soluzione tecnica più idonea che potrebbe comportare anche la necessità di un rinforzo strutturale; tale attività onerosa al momento non è determinabile in termini di interventi e di costi dalla scrivente Ctu in quanto sarebbe necessario effettuare anche una indagine di mercato che richiede tempi non brevi; tuttavia, la scrivente si riserva di integrare la relazione laddove fosse ritenuto necessario, pur evidenziando la necessità di effettuare ulteriori sopralluoghi con ditte specializzate che potrebbero richiedere un costo specifico.

Fig. 28 e 29 – Lastrico solare sub 5.

Pertanto, al fine di rispondere al quesito posto e individuare un intervento urgente finalizzato ad evitare l'ulteriore deperimento dei pilastri in relazione alle crepe rilevate potrebbe essere attuata una riparazione delle fessure con delle resine o malte per sigillare la superficie.
