All. 2 - Documentazione fotografica

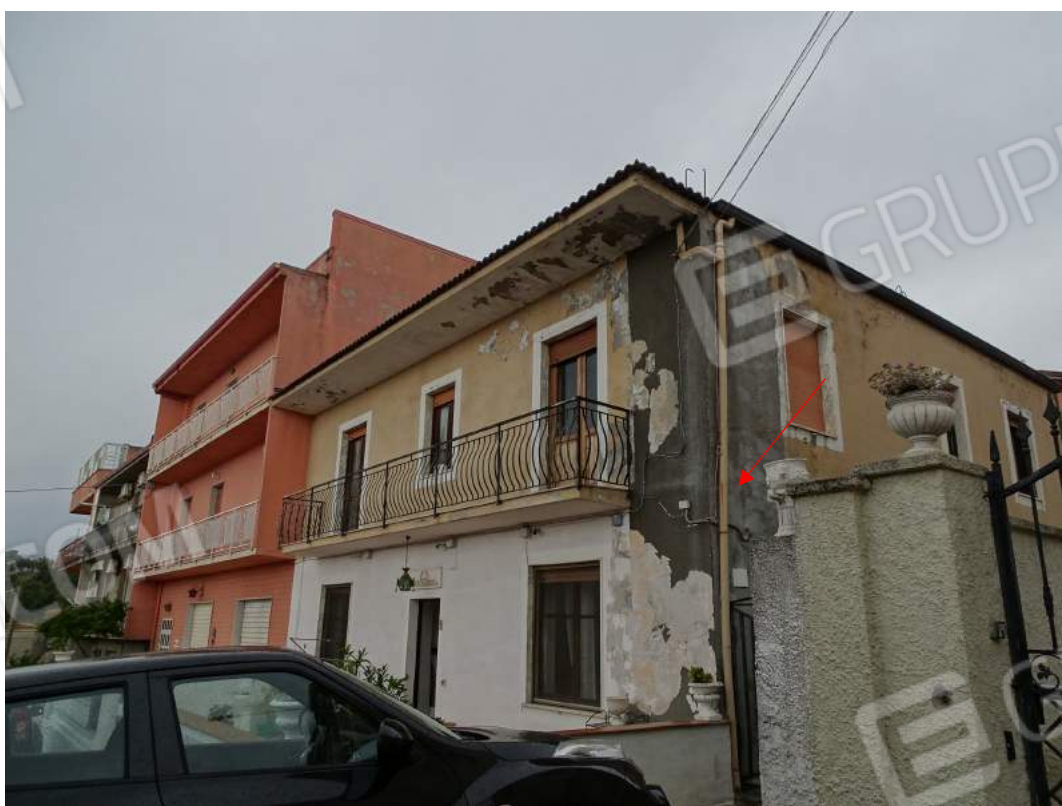
Foto 2 – Particolare immobile con evidenza dei fenomeni di infiltrazione

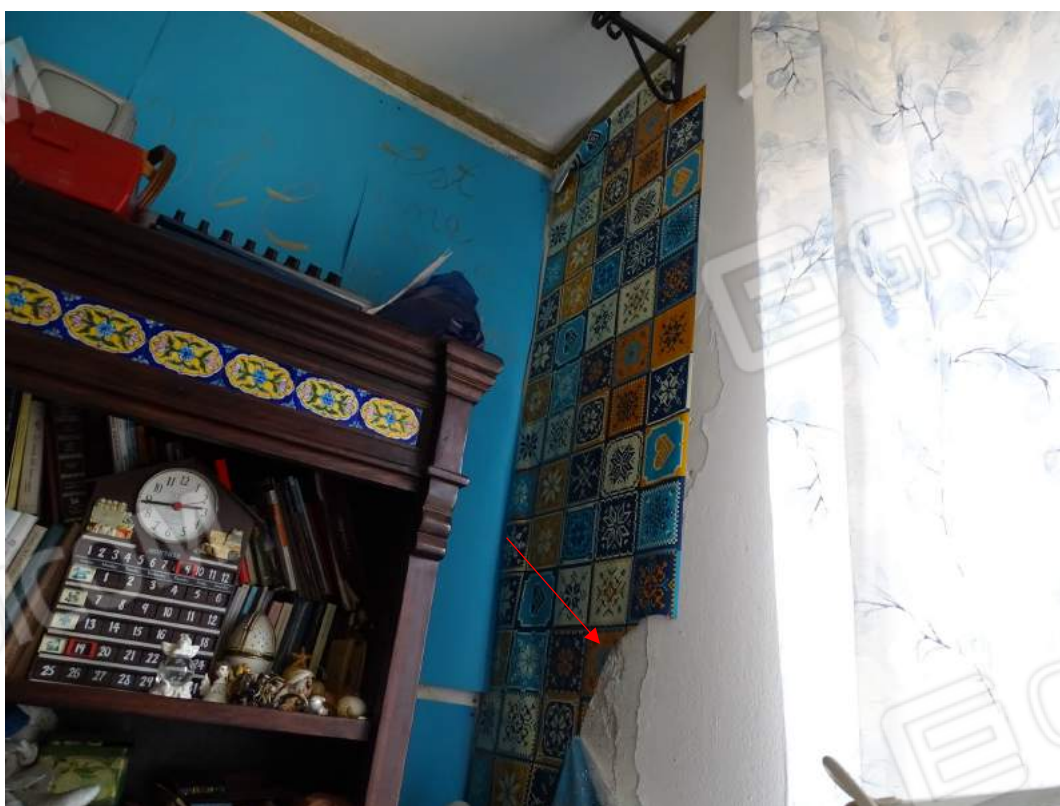
Foto 12 – Particolare della zona interessata da fenomeni di umidità localizzata nello Studio
