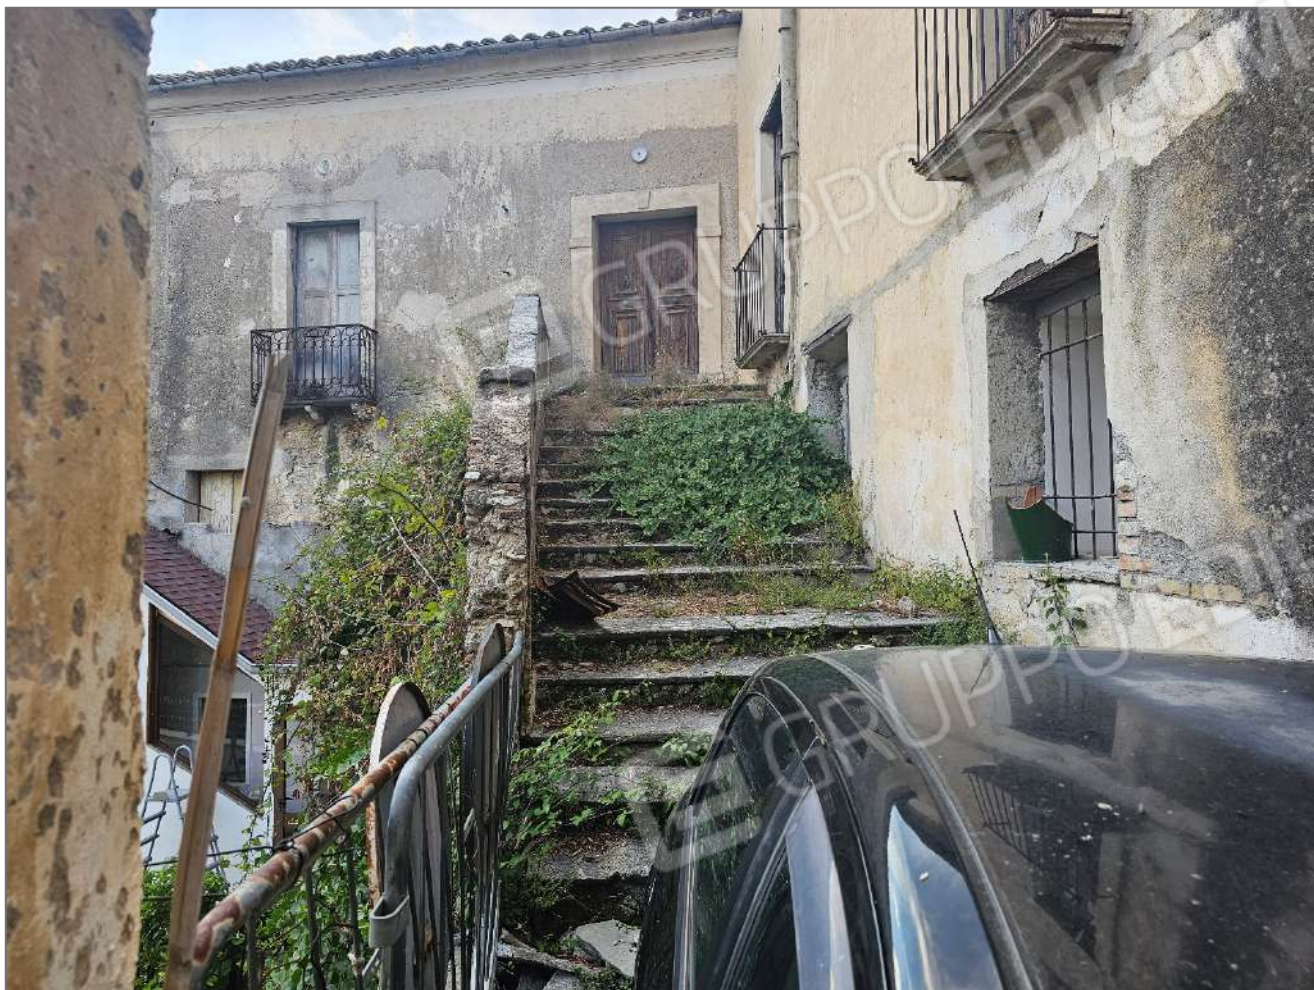
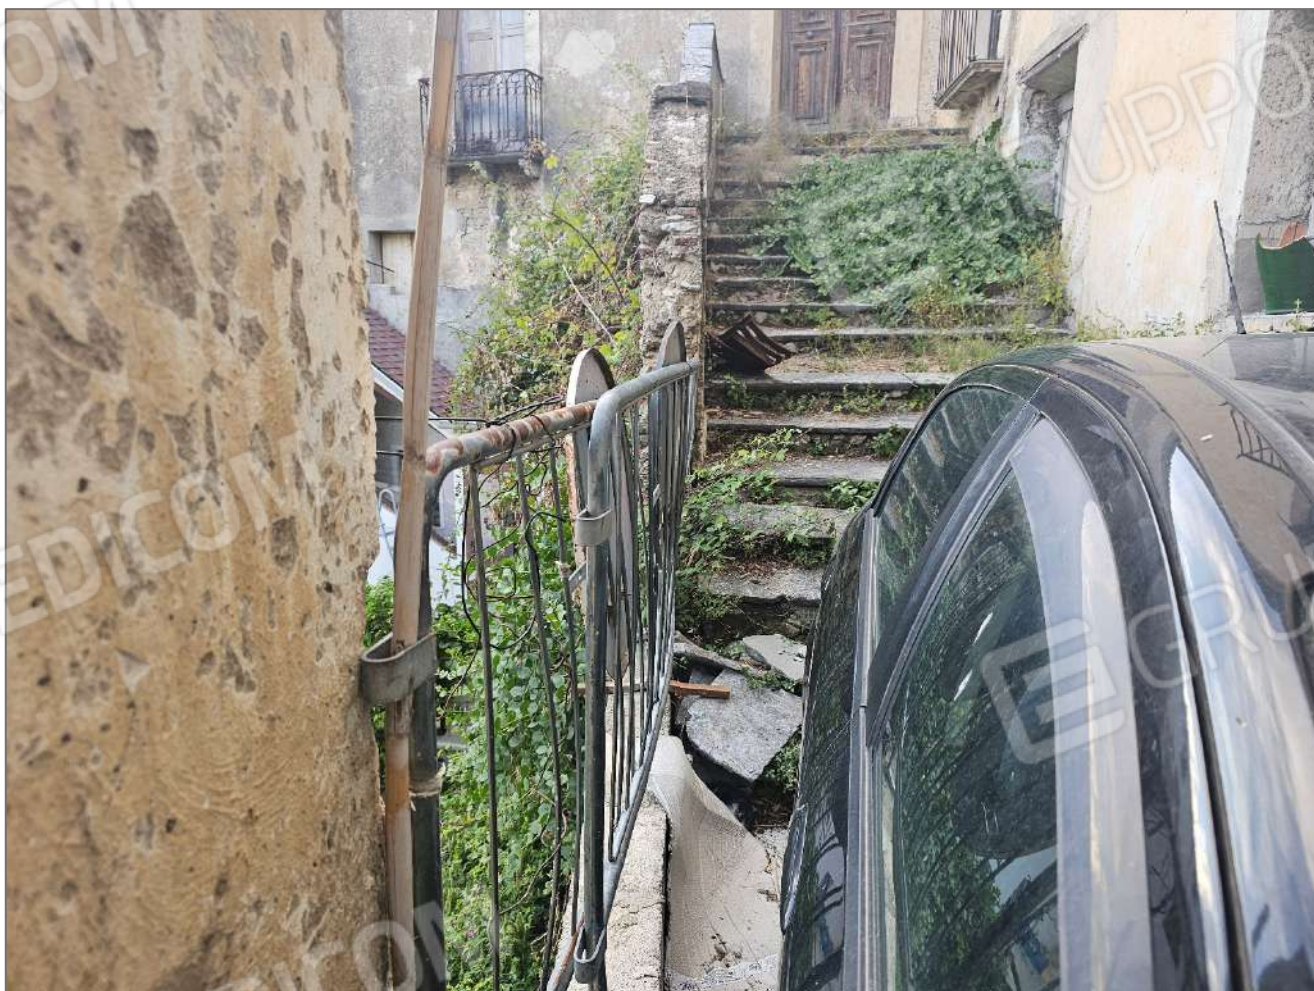
Foto 34, 35 – Condizioni di dissesto del parapetto e della scala esterna dalla quale si accede al sub 25

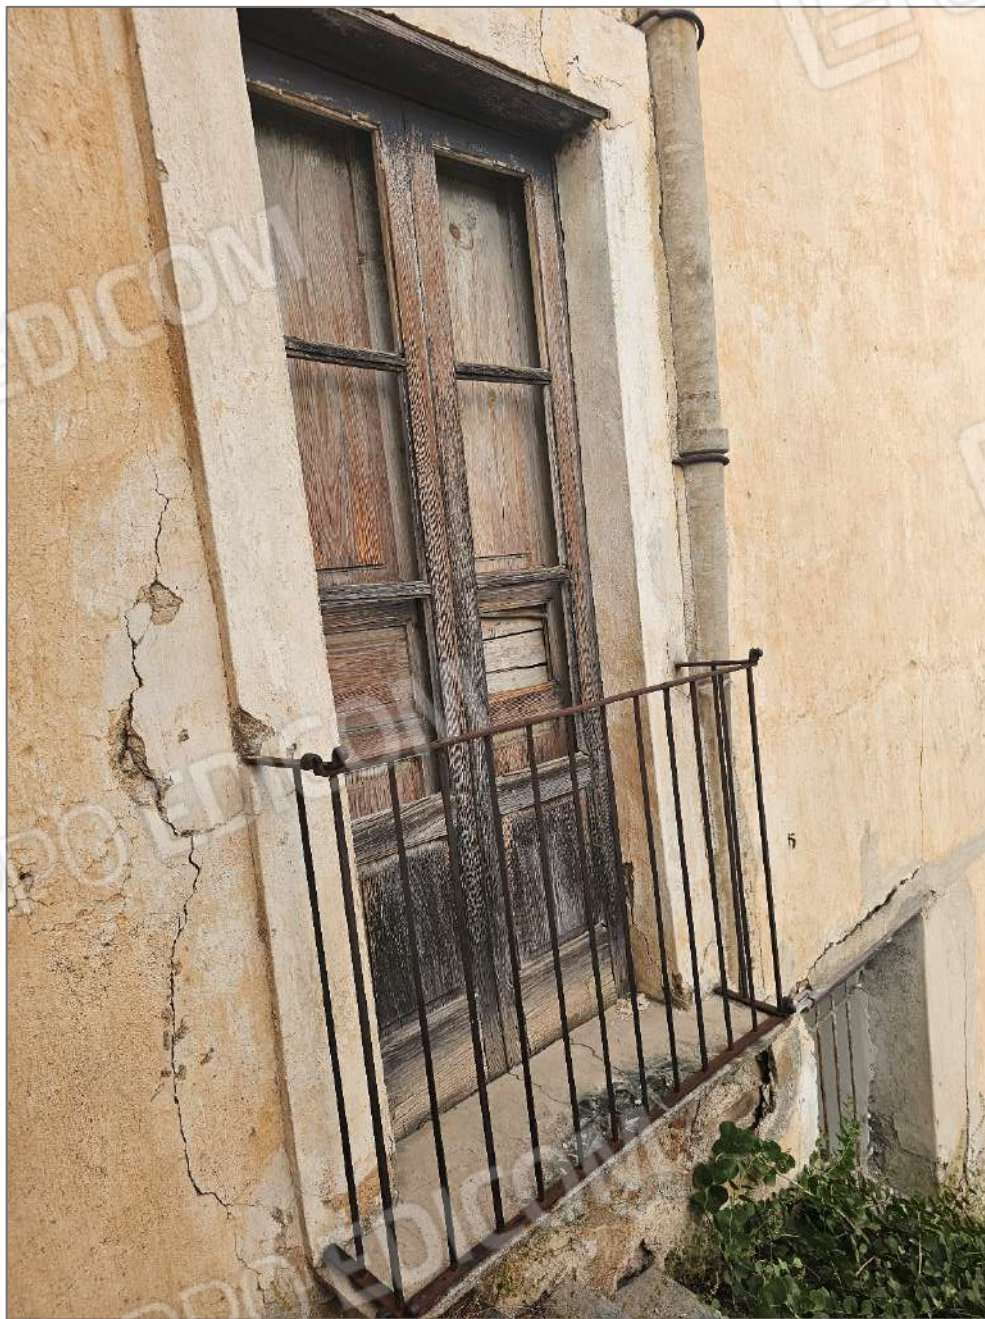
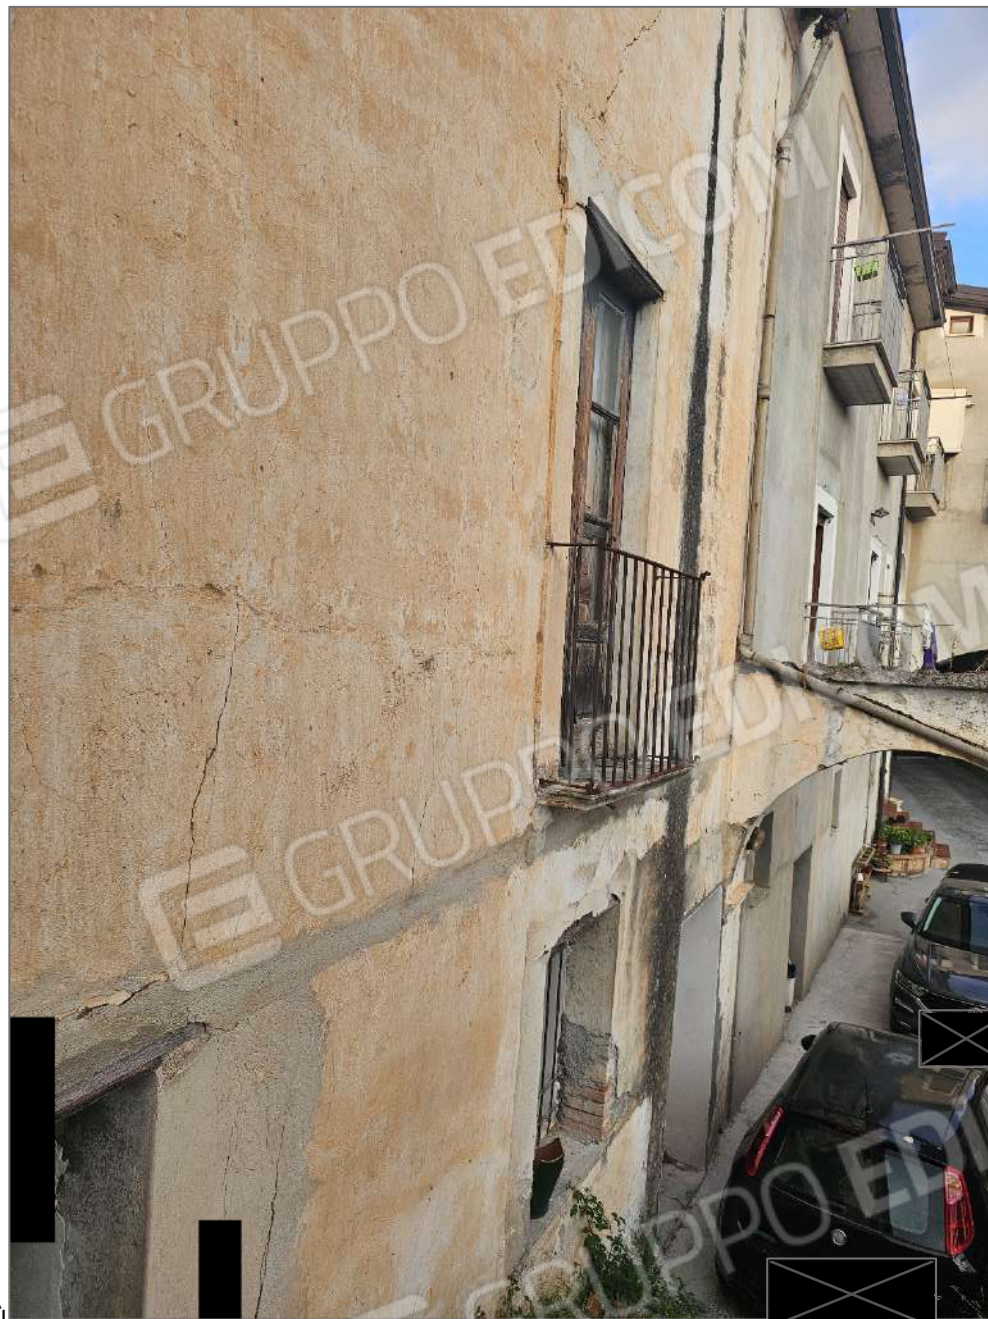
Foto 36, 37 – Particolare stato di degrado della facciata, dove sono presenti due canne fumarie in eternit e dei balconi

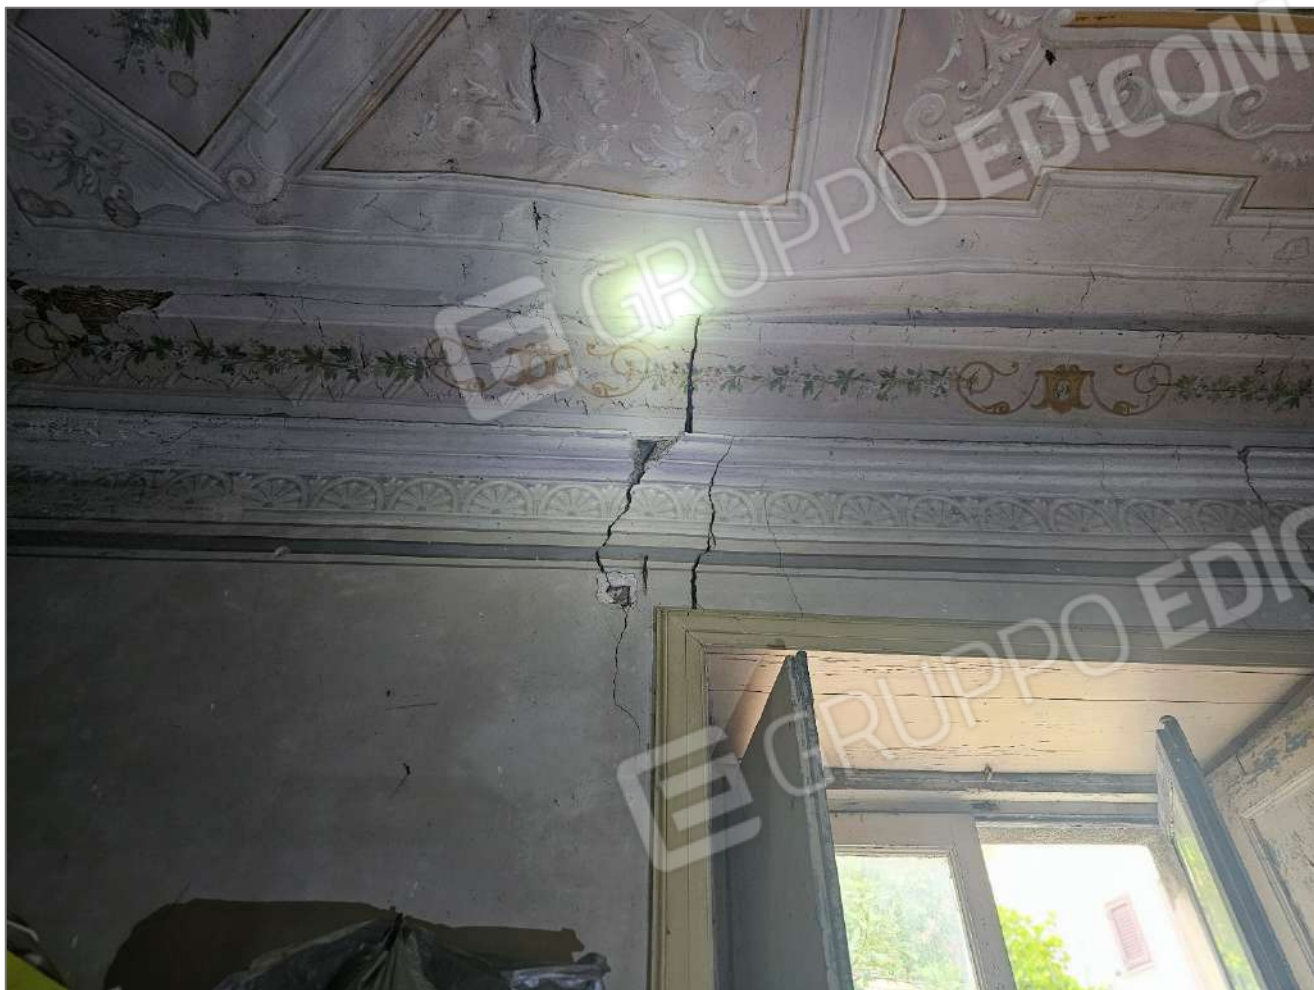
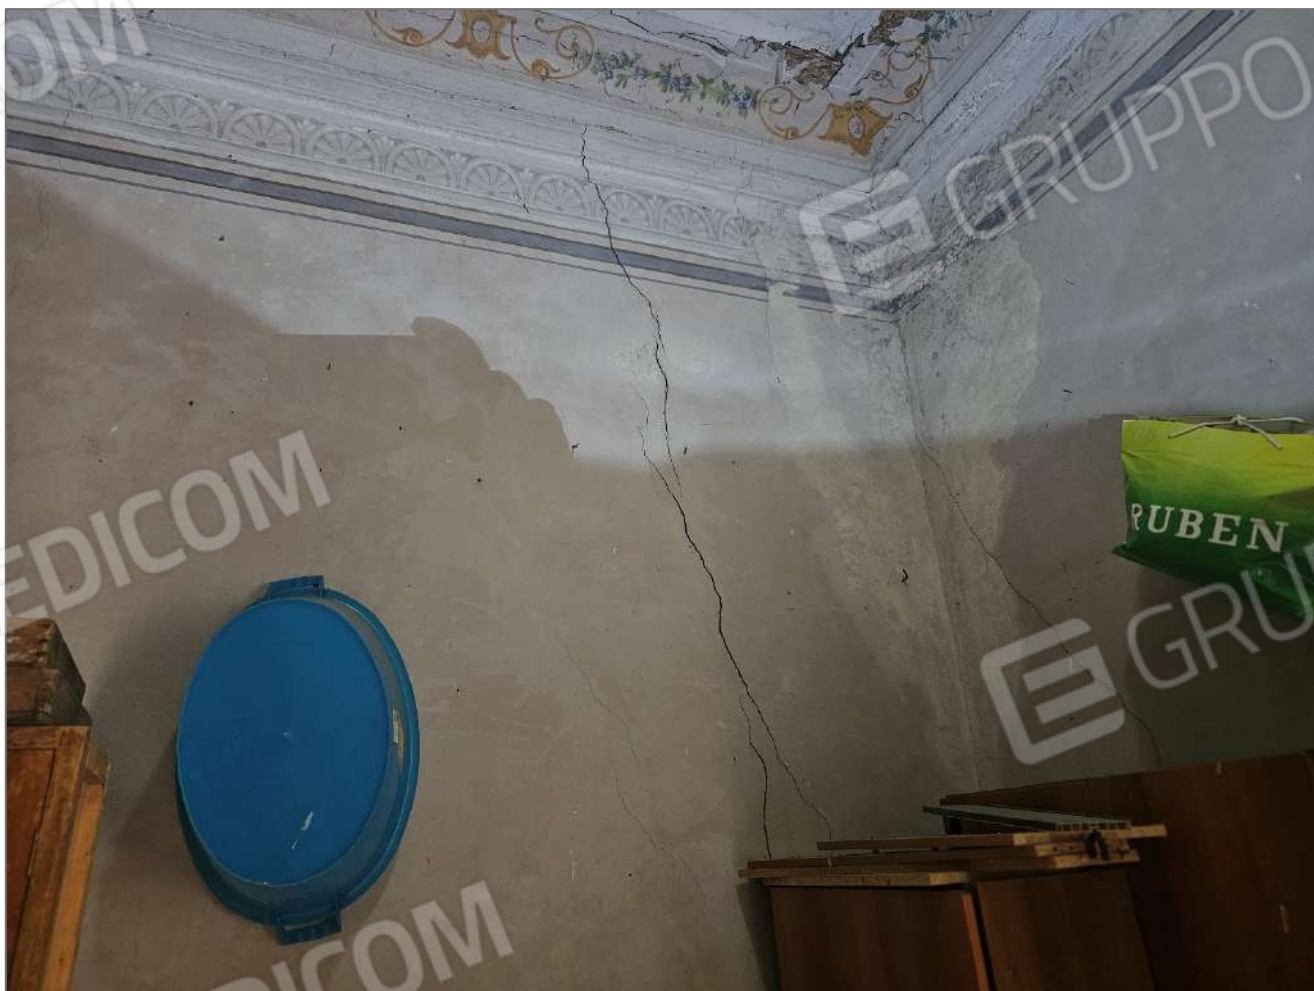
Foto 38, 39 – Quadro fessurativo all'interno del sub 25

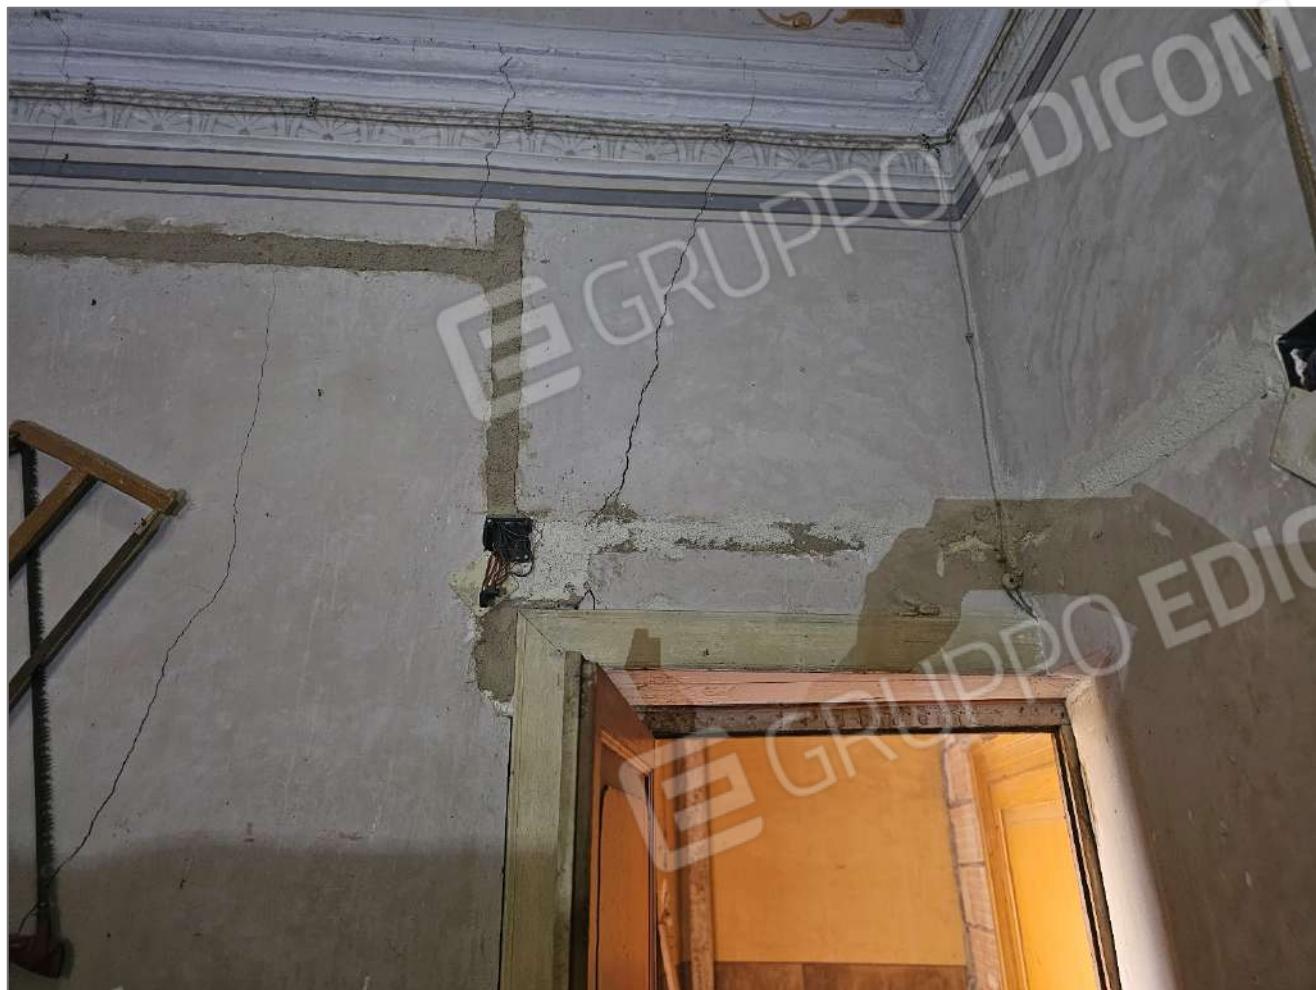
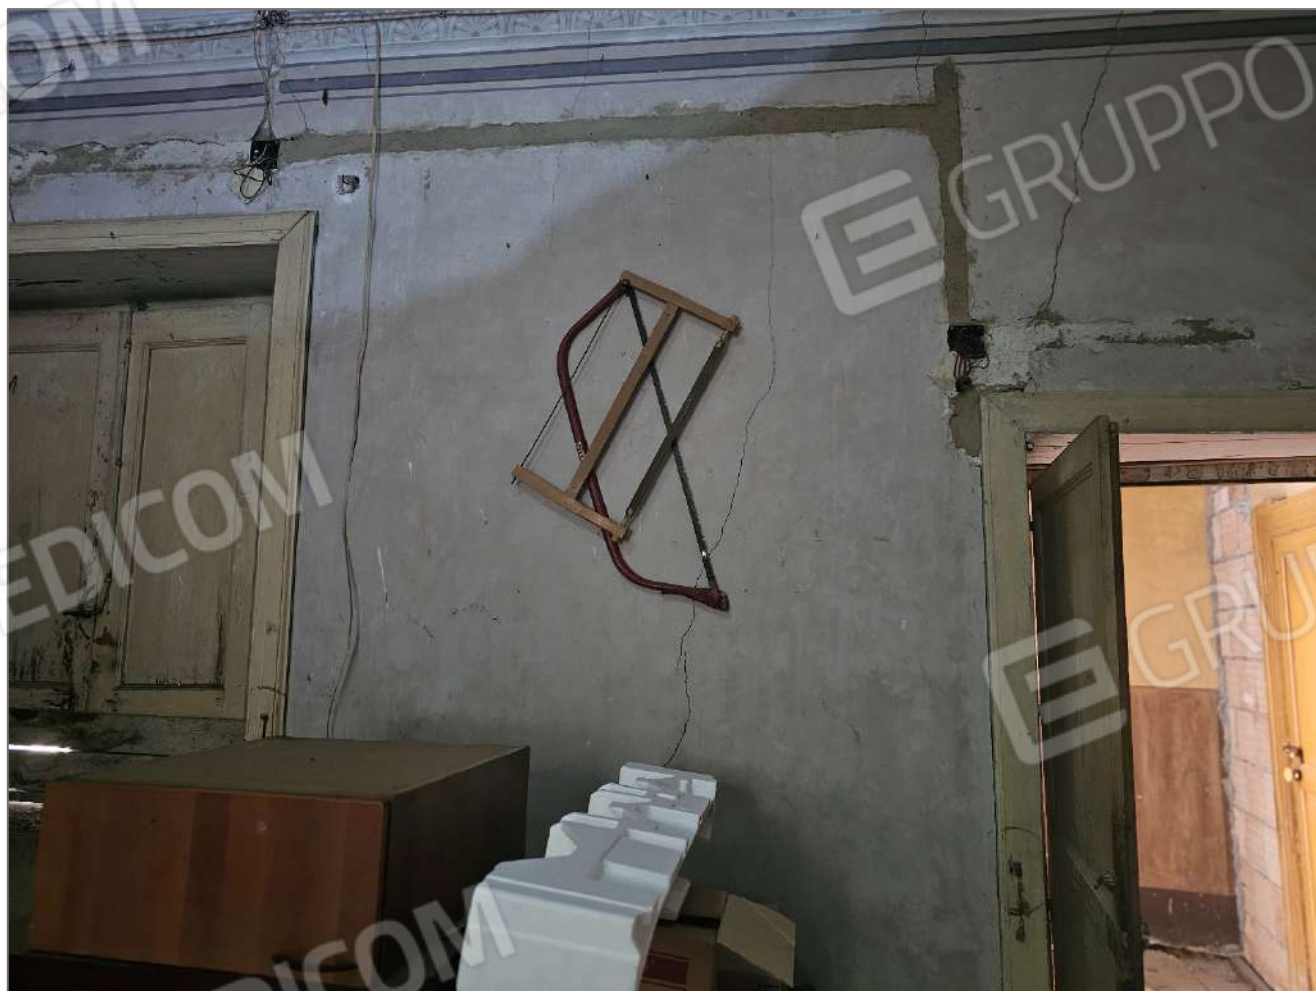
Foto 40, 41 – Quadro fessurativo all'interno del sub 25

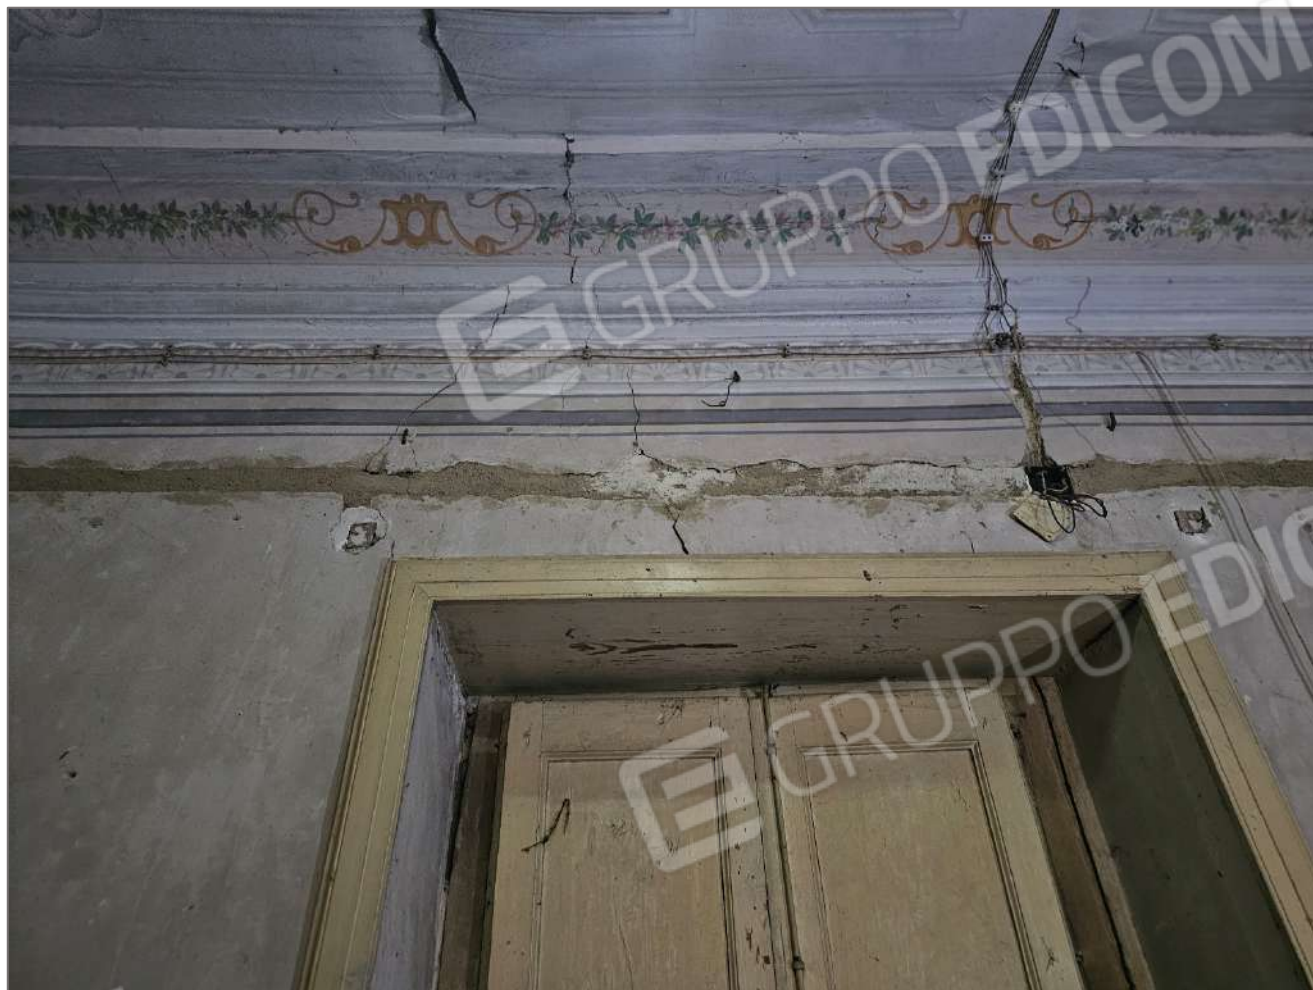
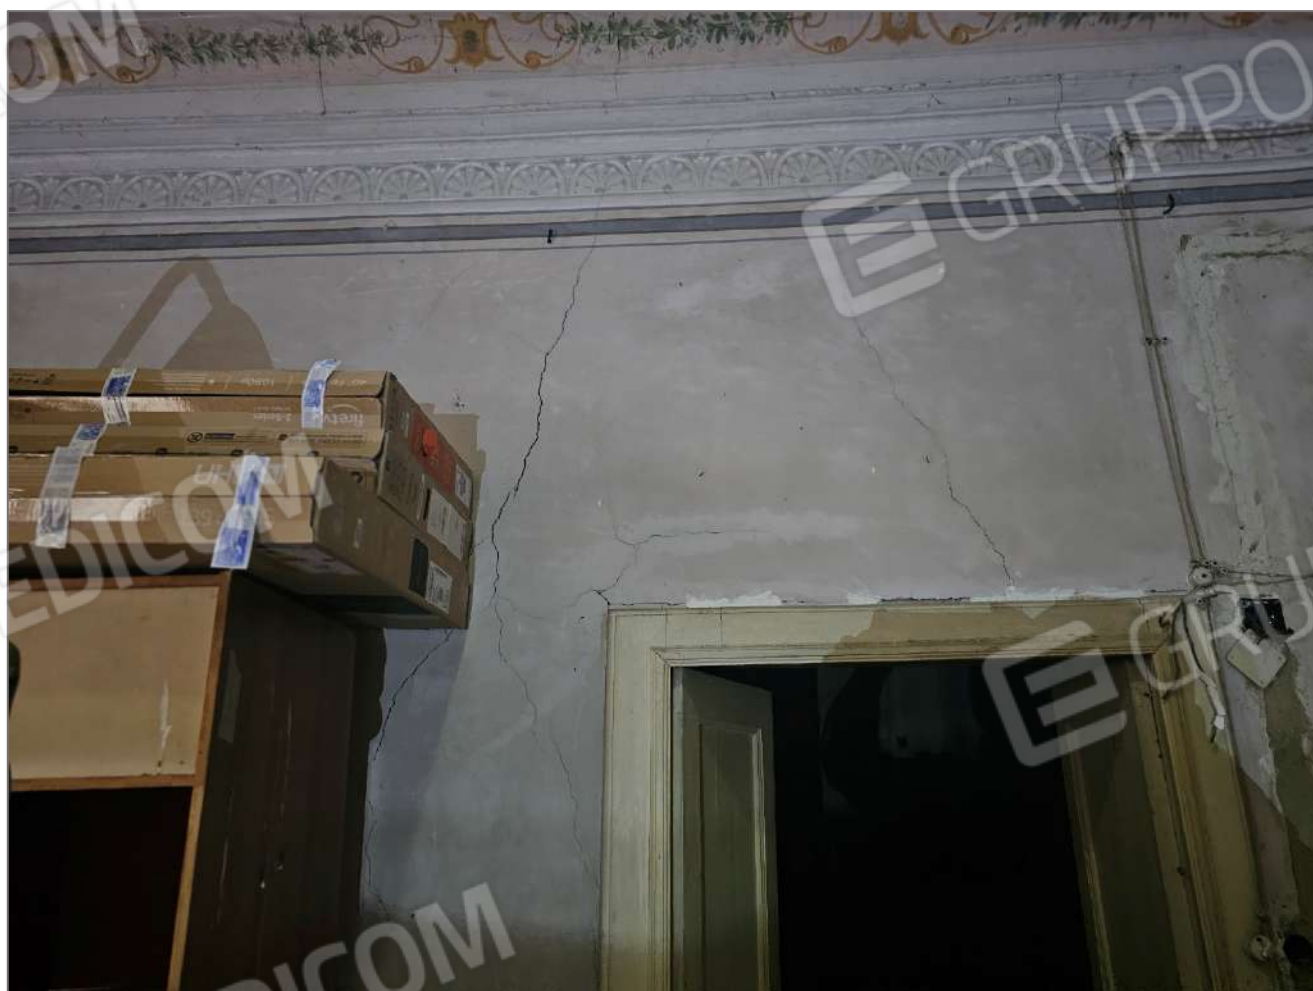
Foto 42, 43 – Quadro fessurativo all'interno del sub 25

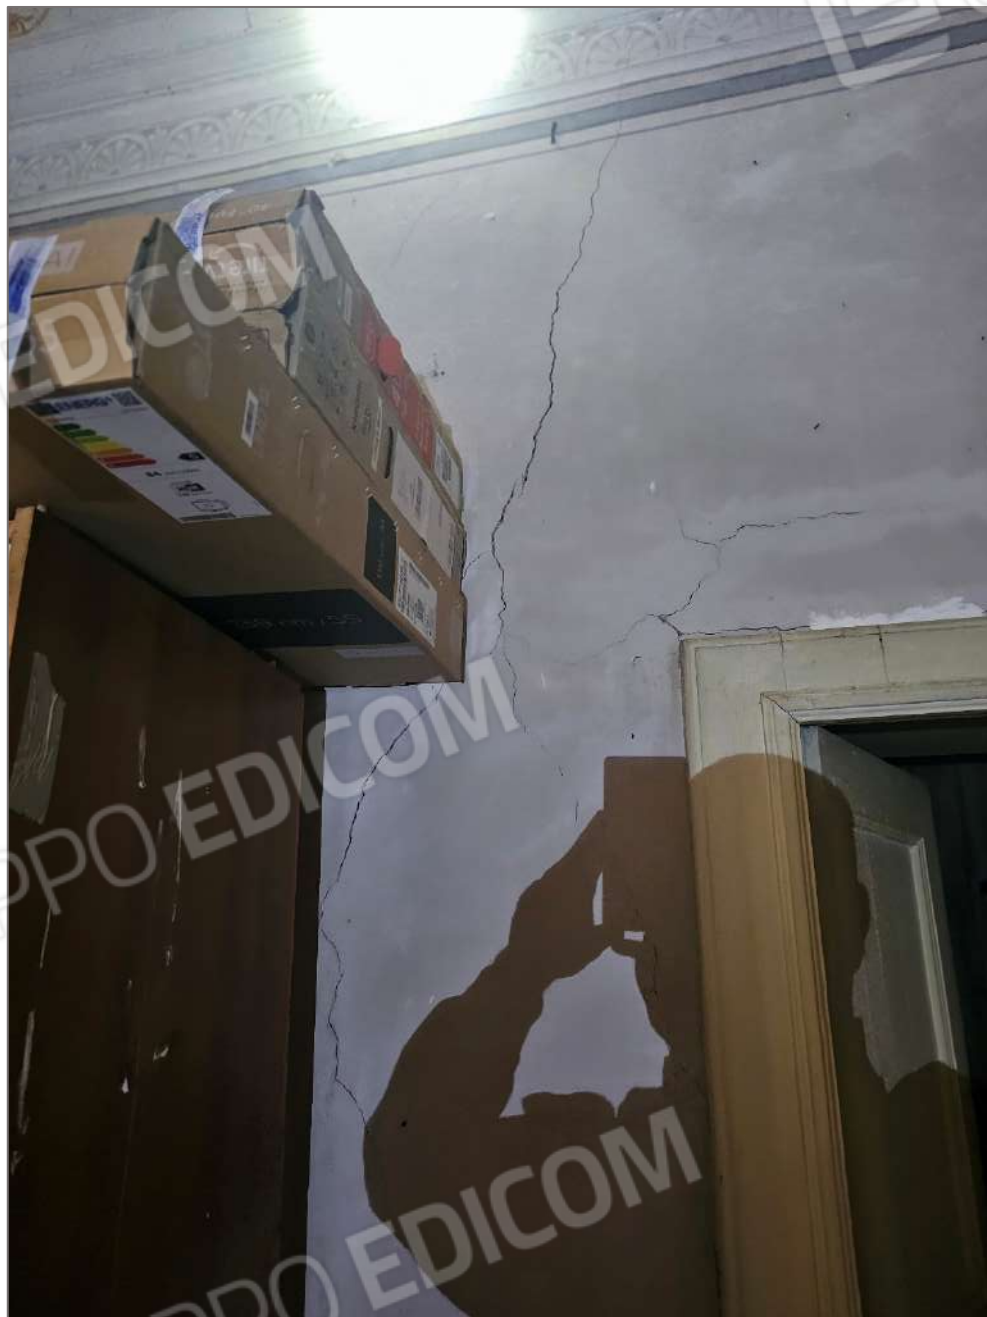
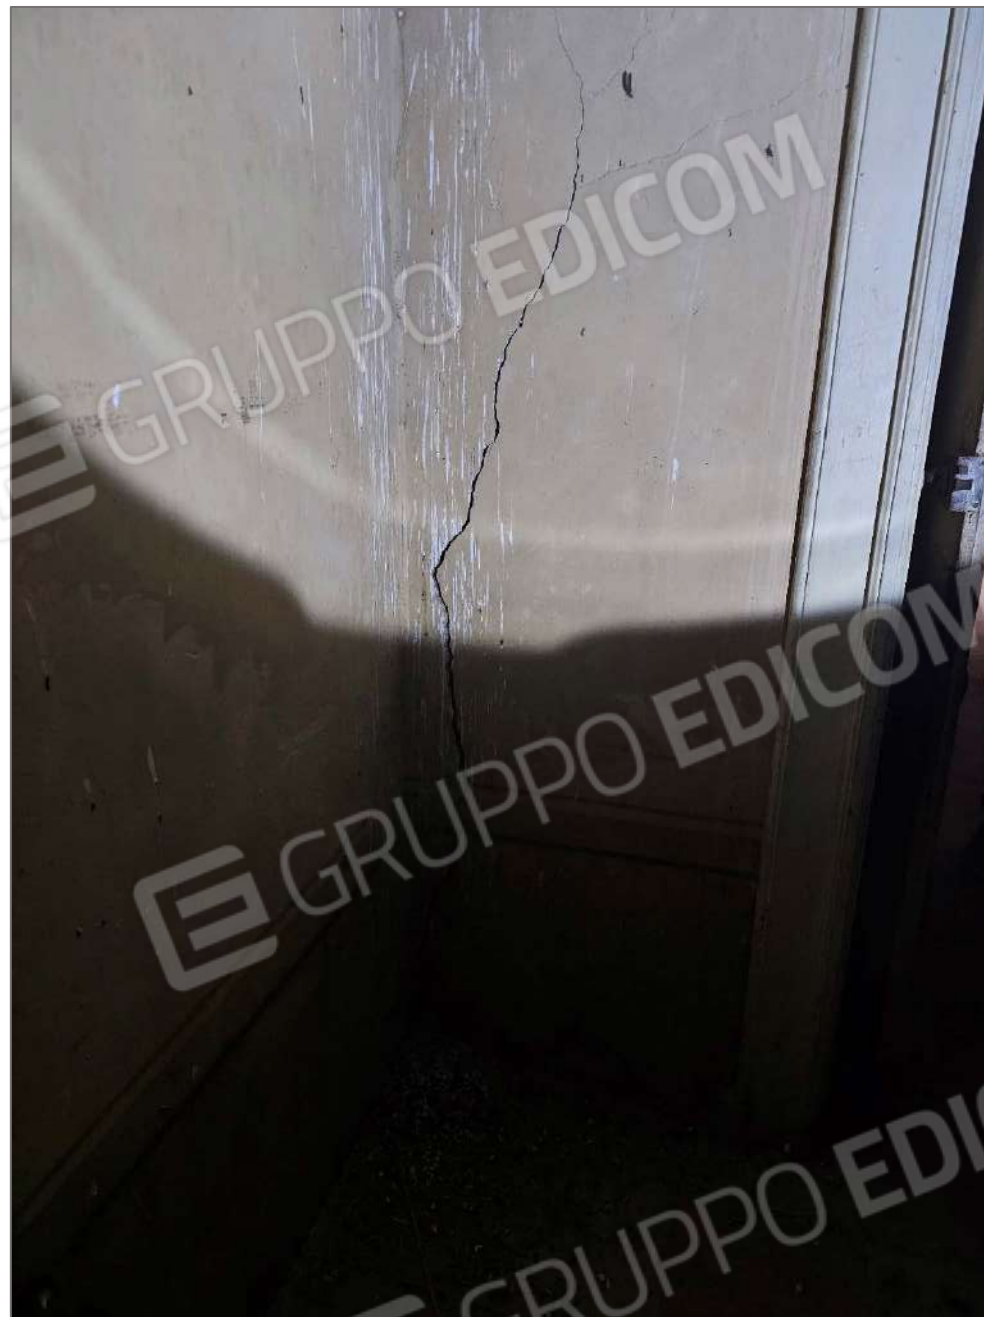
Foto 44, 45 – Quadro fessurativo all'interno del sub 25

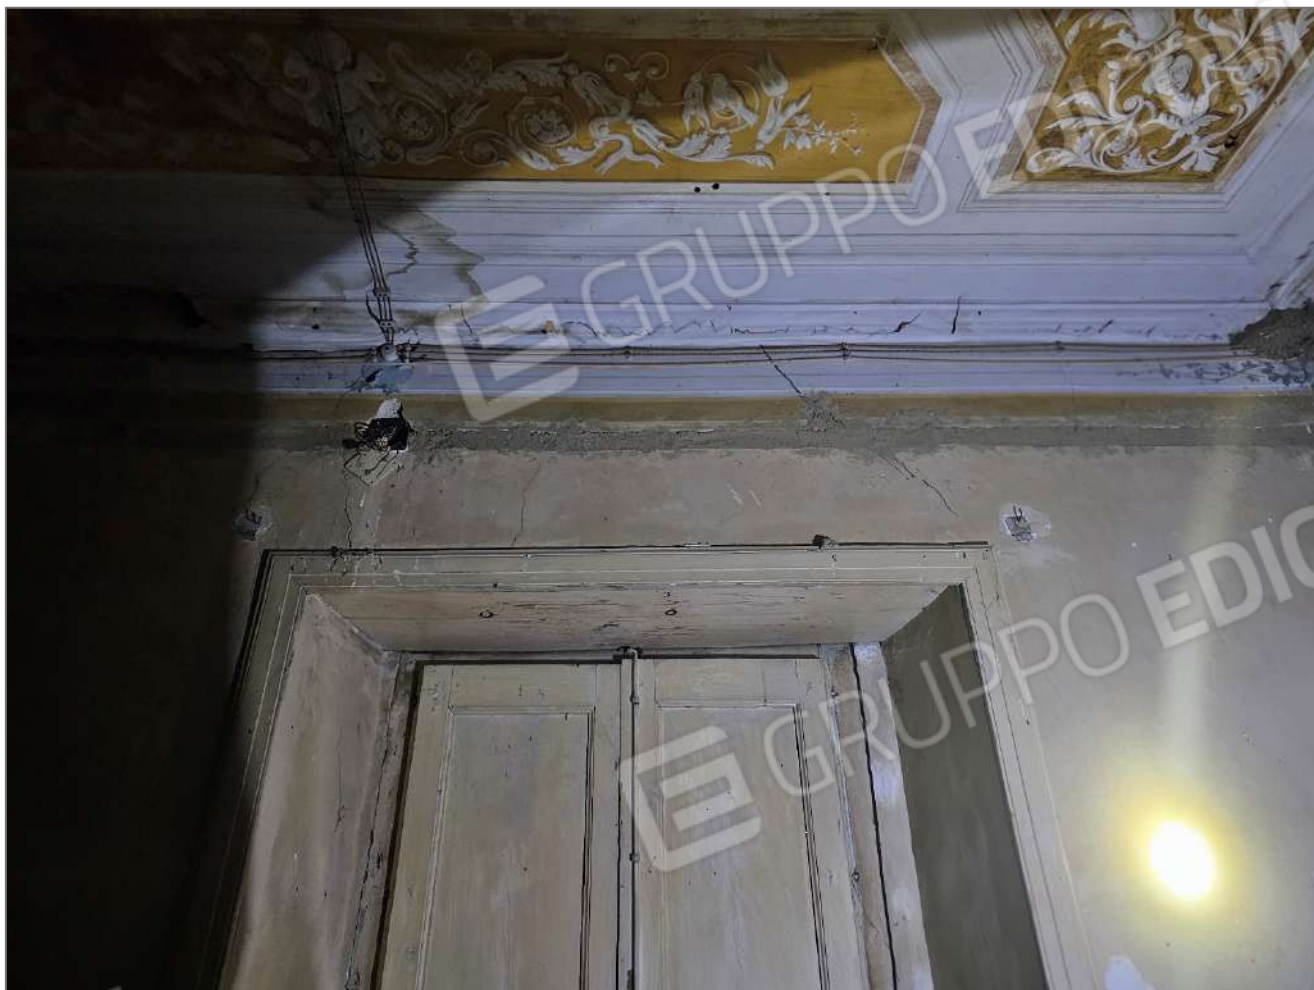
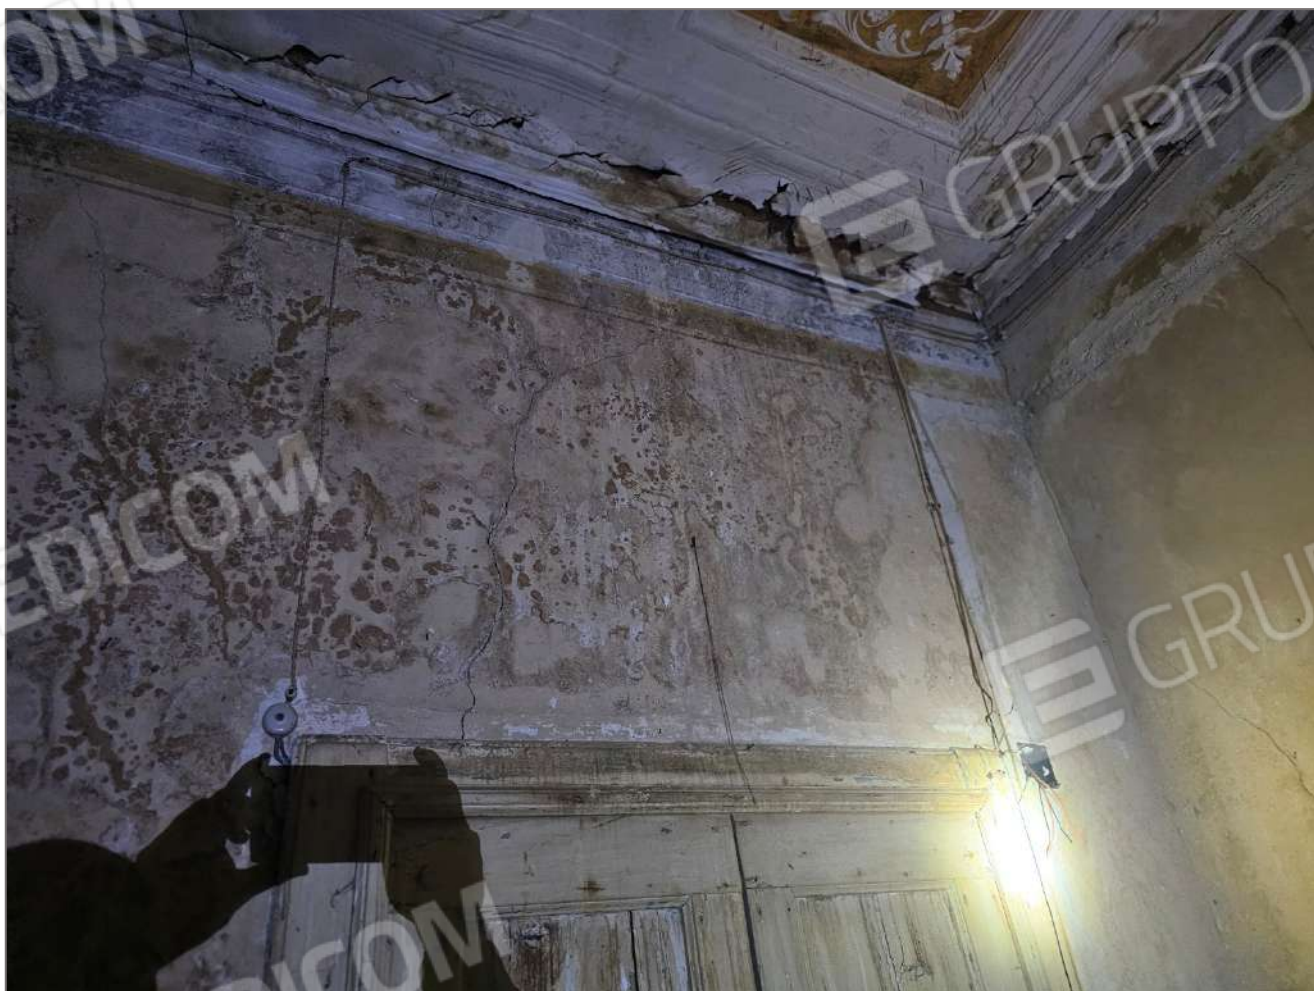
Foto 46, 47 – Quadro fessurativo all'interno del sub 25

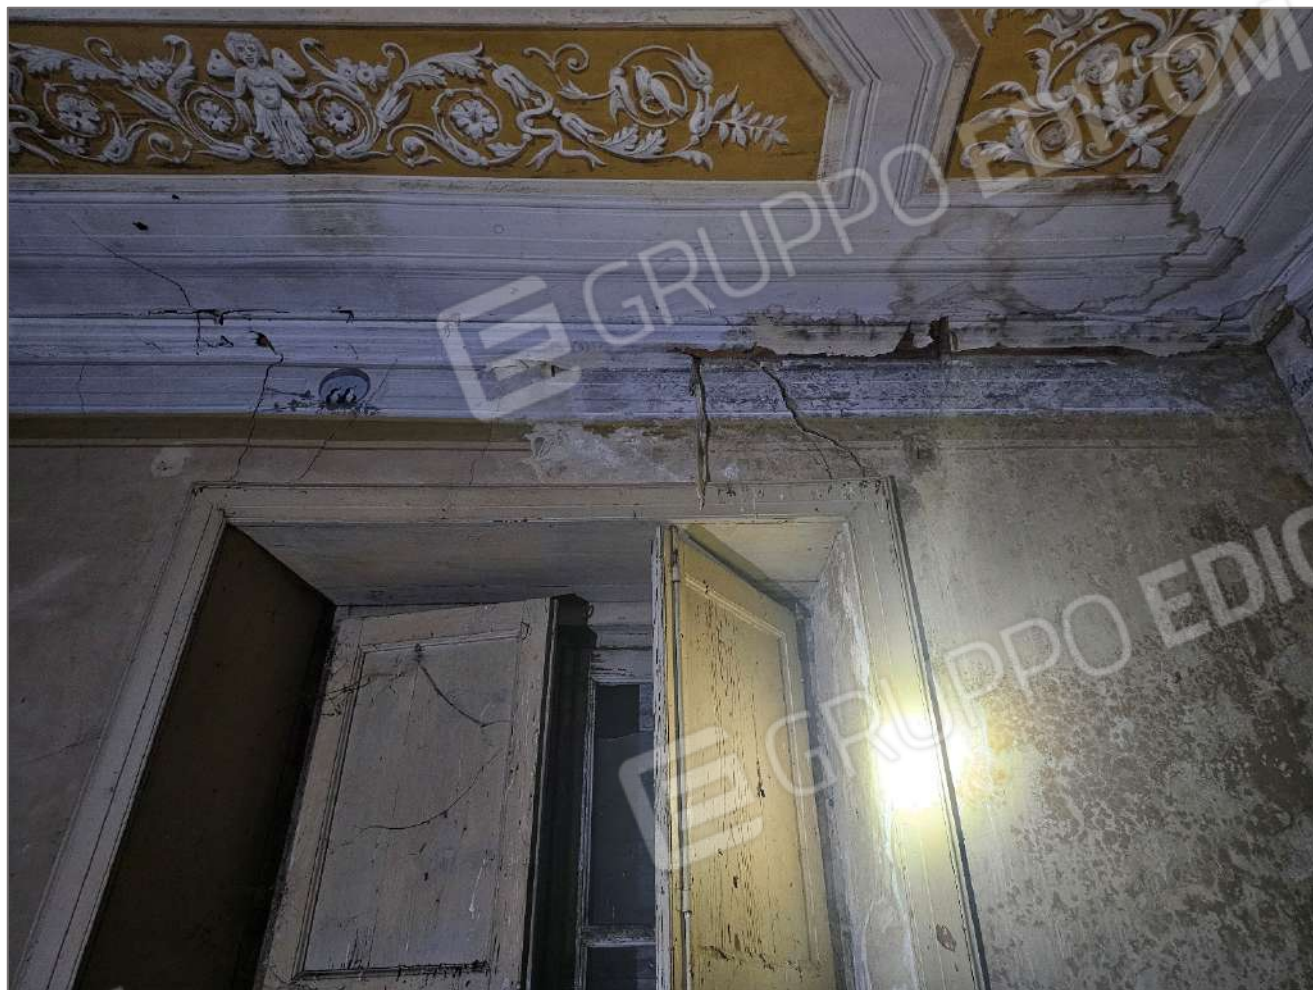
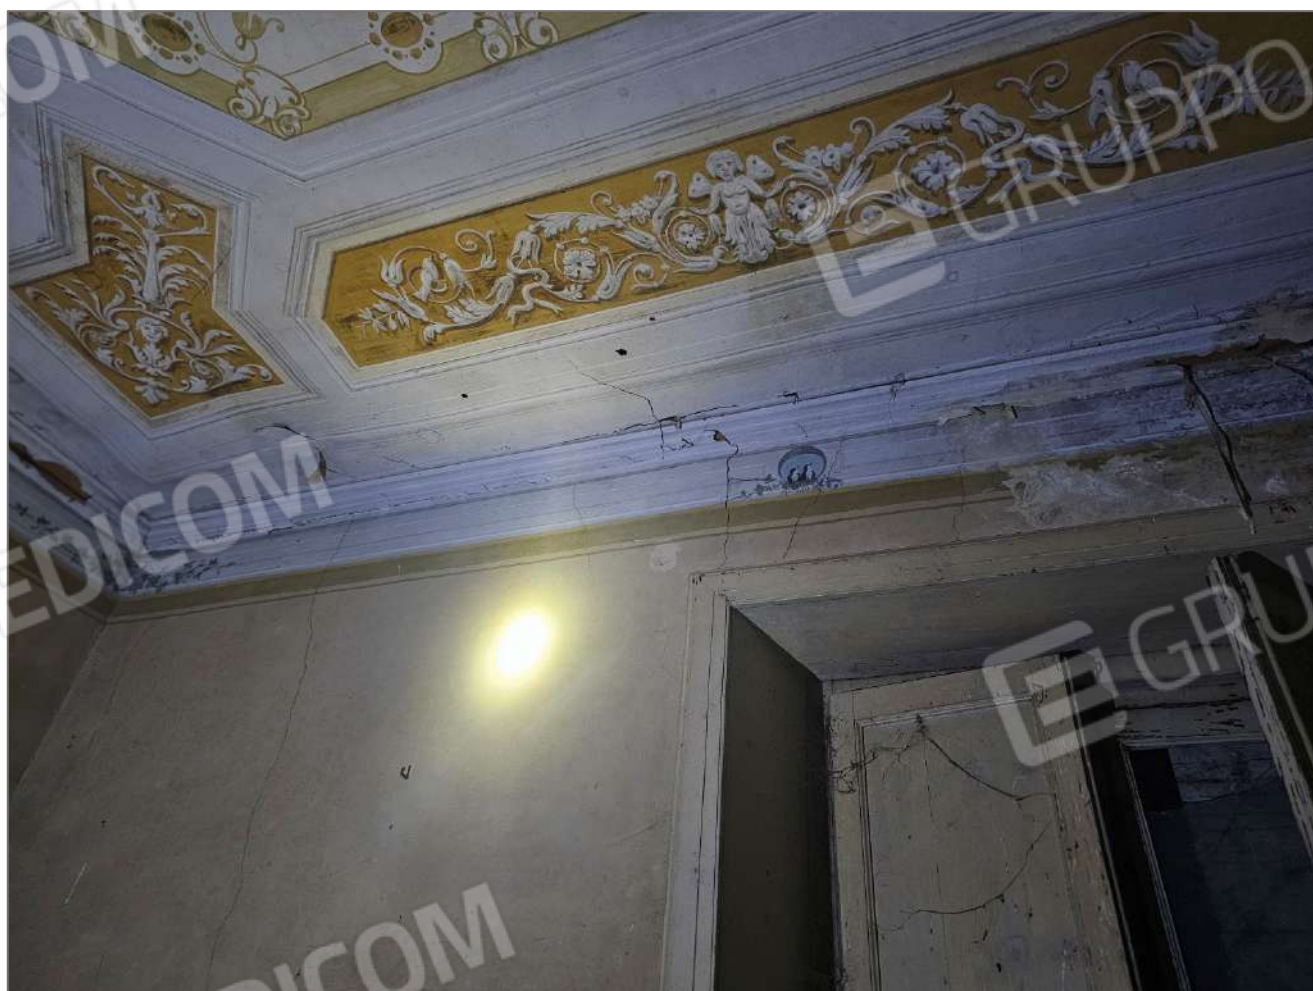
Foto 48, 49 – Quadro fessurativo all'interno del sub 25
