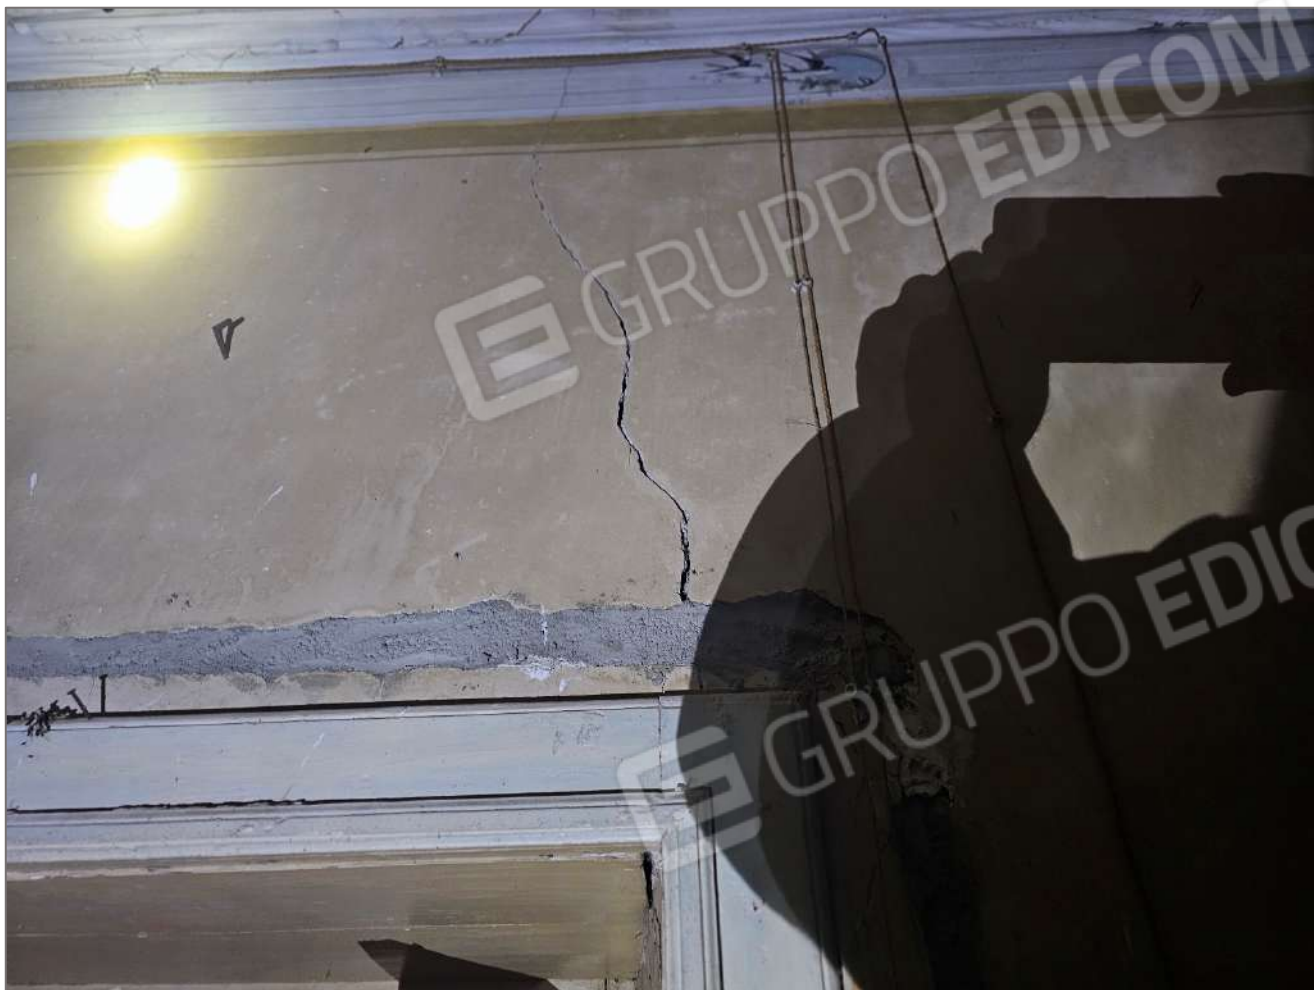
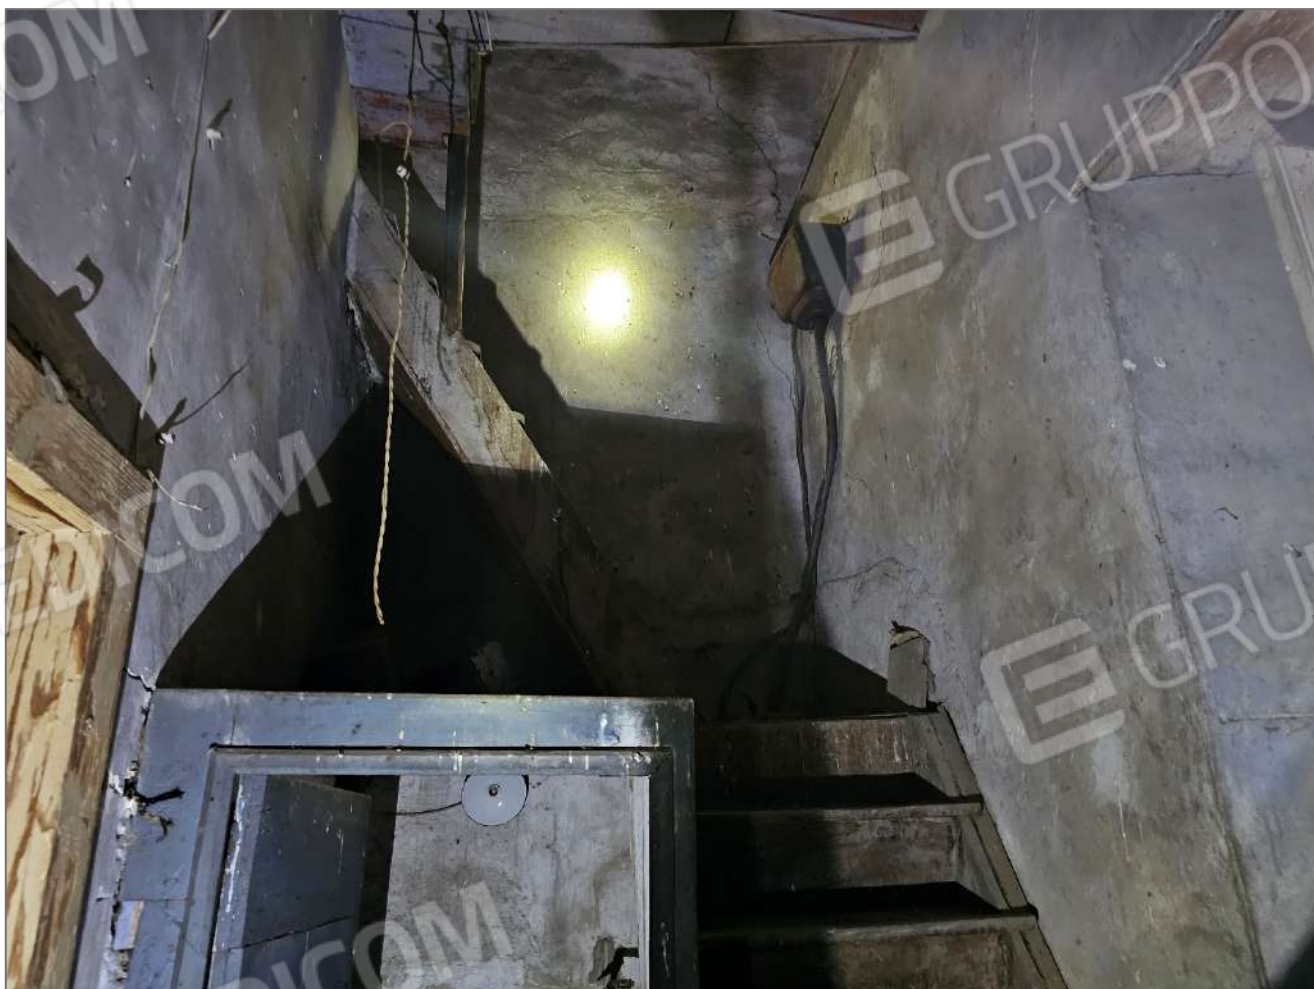
Foto 50, 51– Quadro fessurativo all'interno del sub 25 e scala di accesso al sottotetto di un'altra unità immobiliare confinante

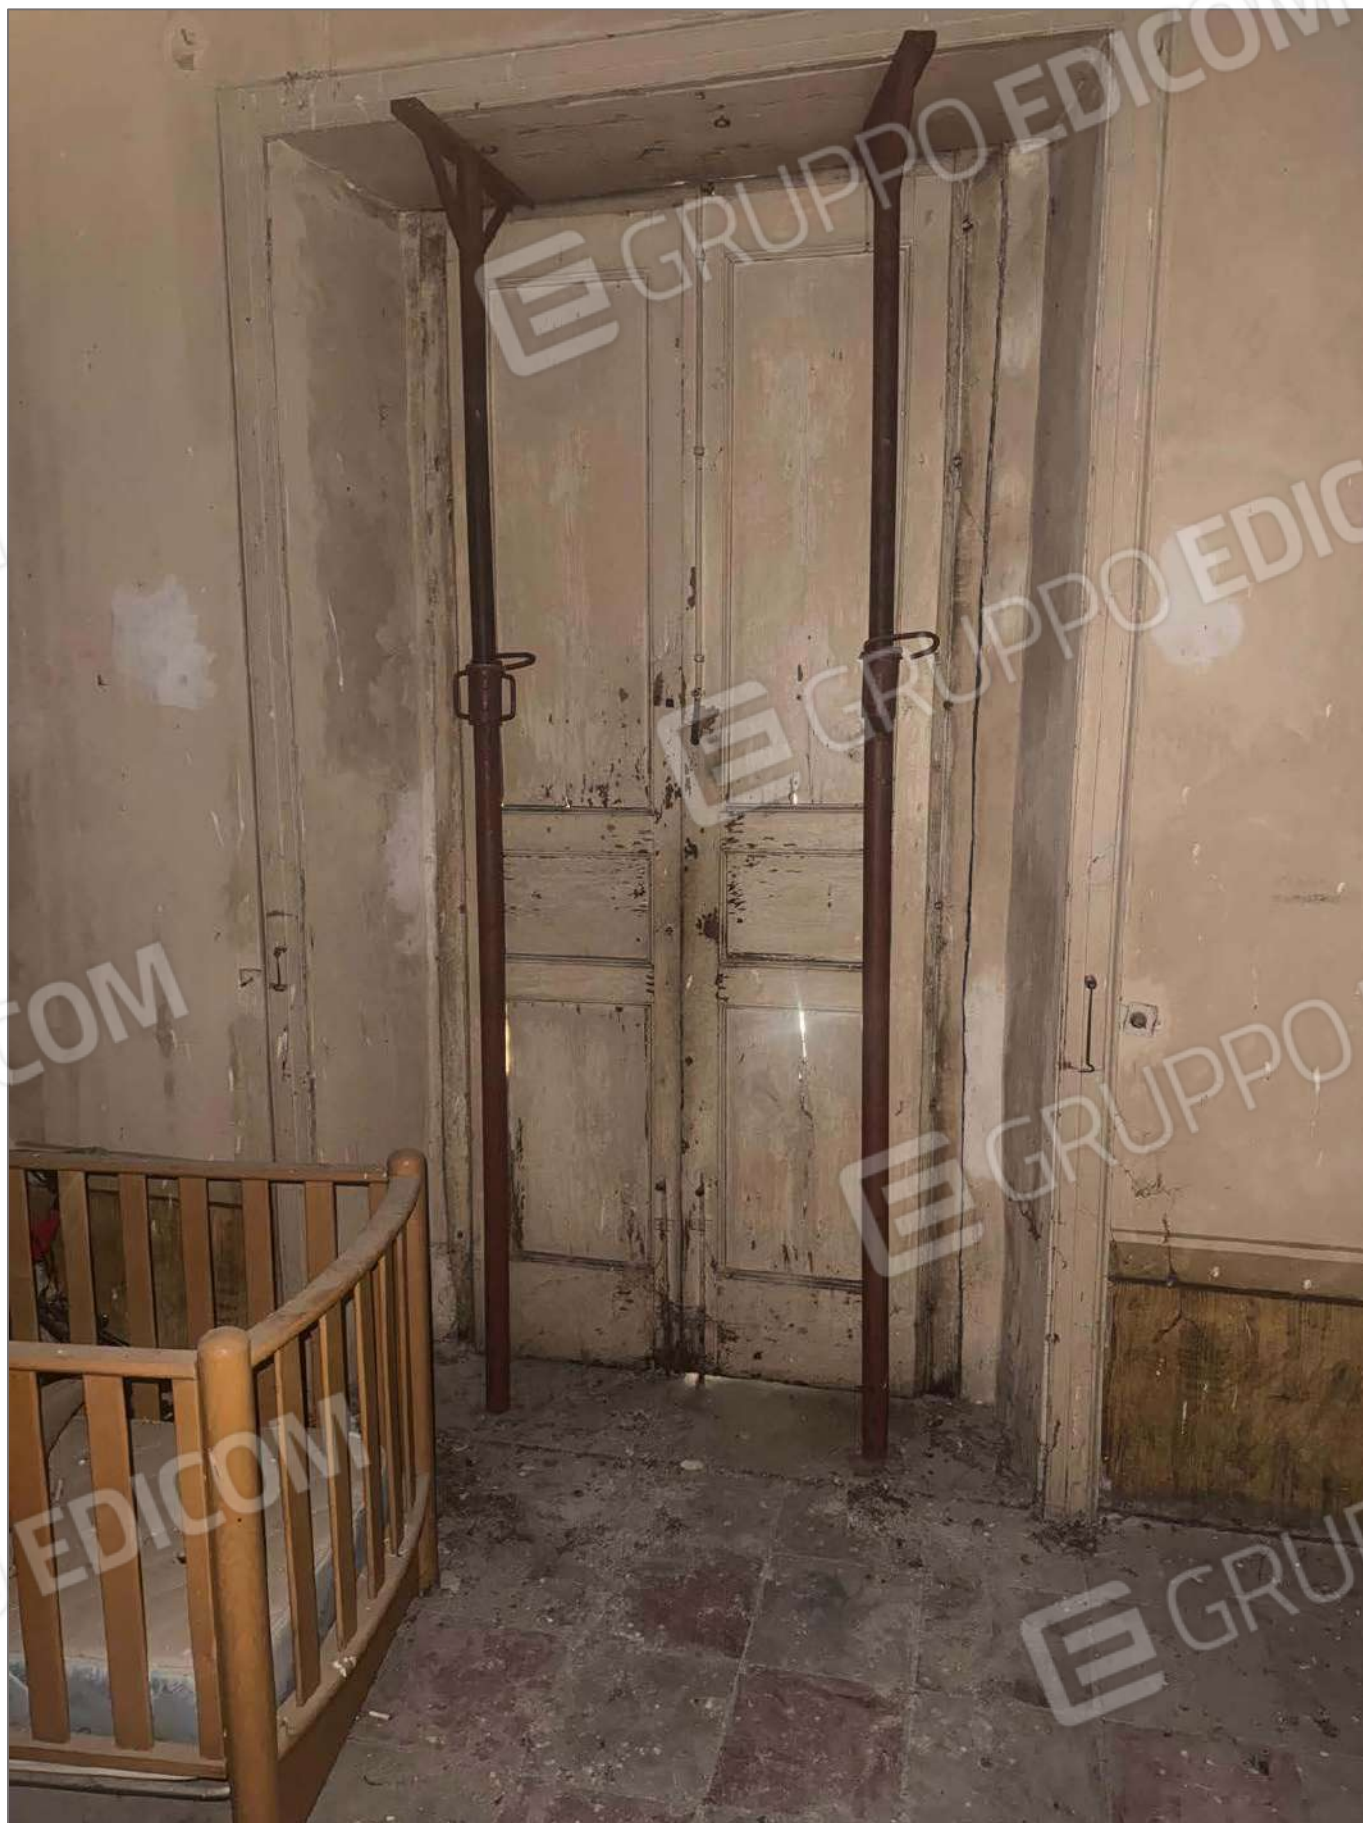
**Foto 55**– Particolare intervento di tamponamento in corrispondenza delle bucaure nella muratura

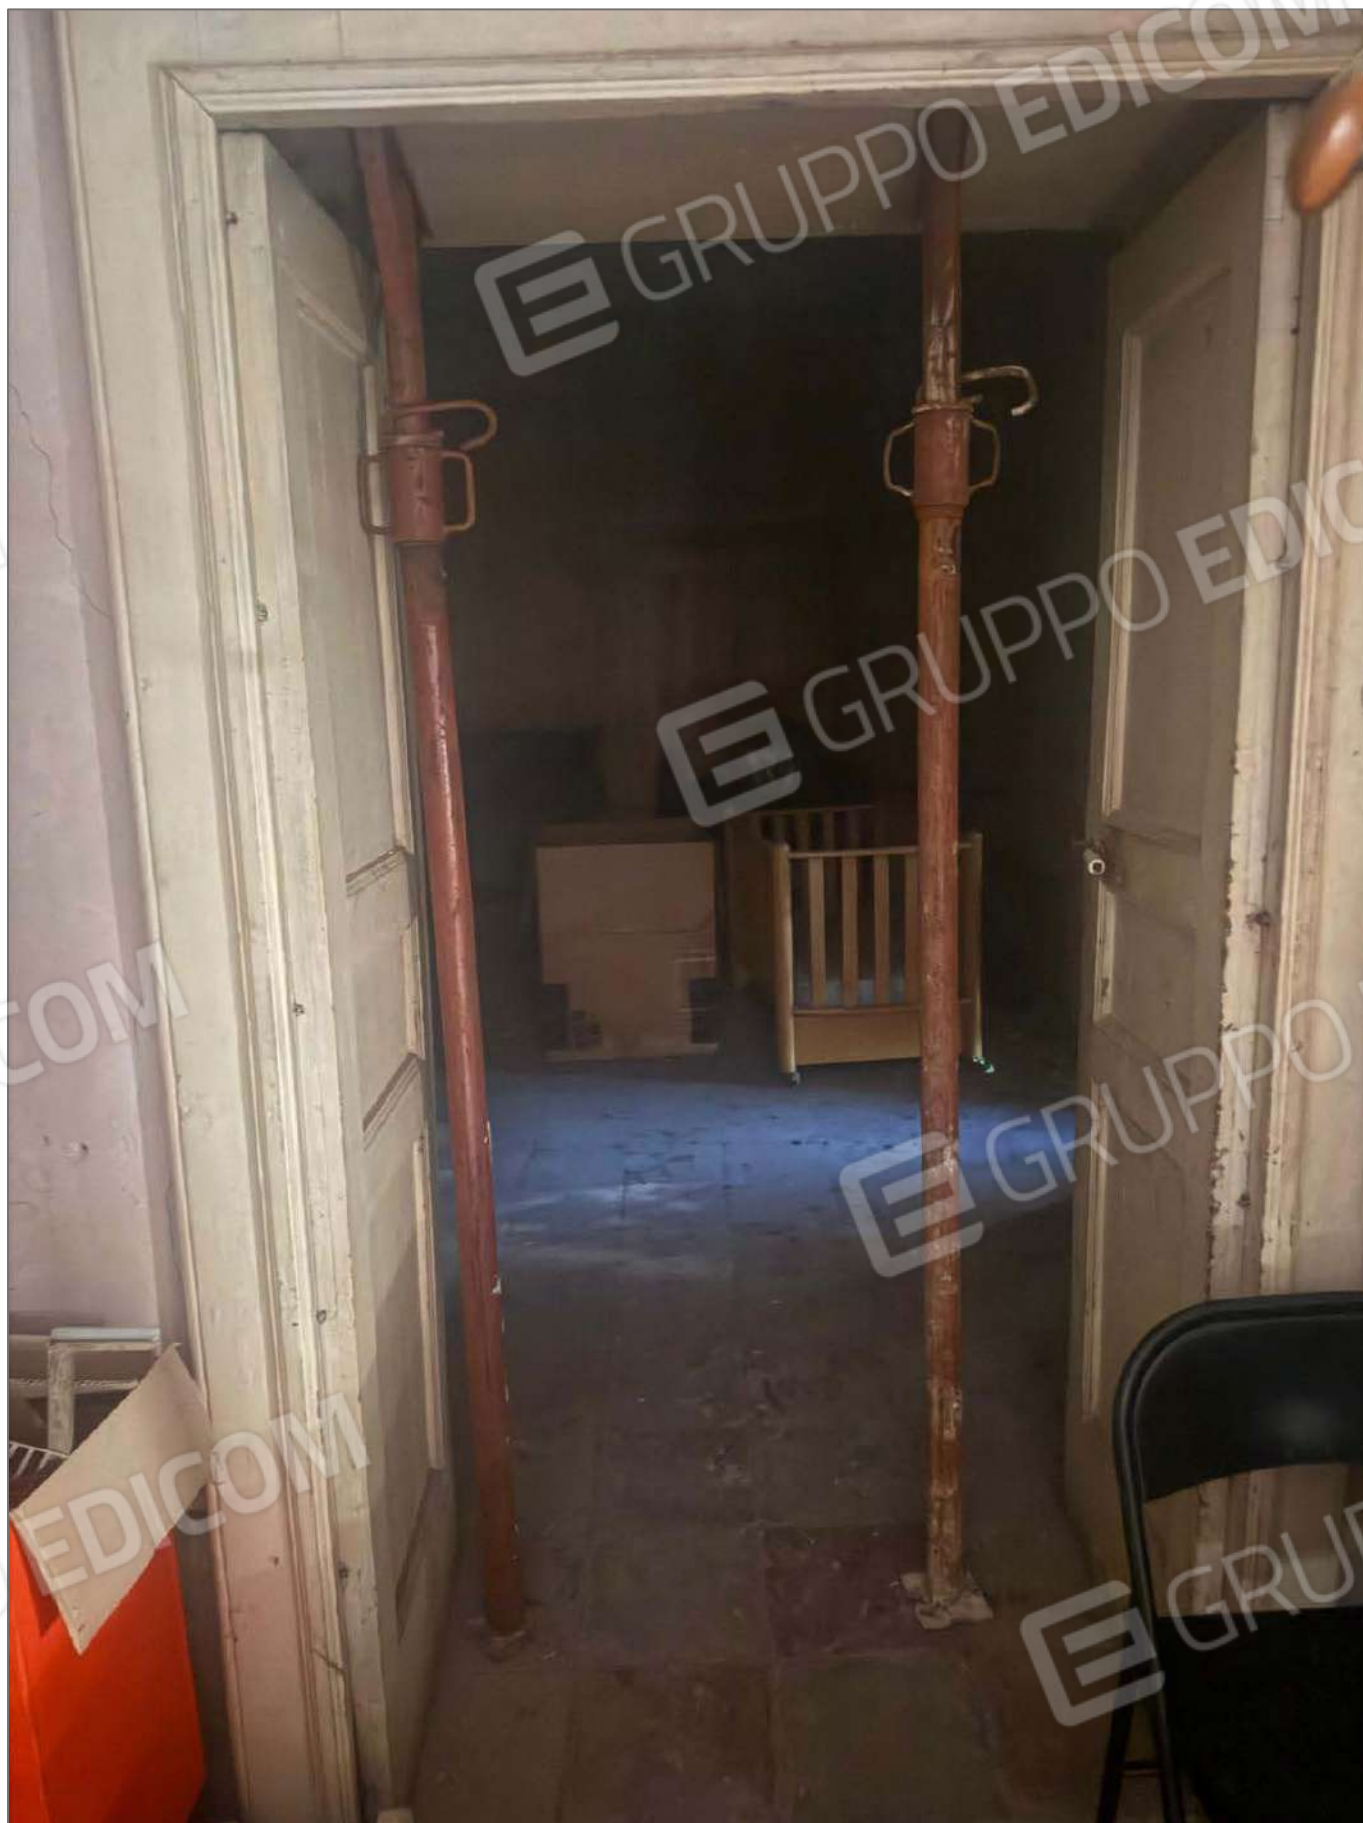
**Foto 56**– Particolare intervento di tamponamento in corrispondenza delle bucaure nella muratura

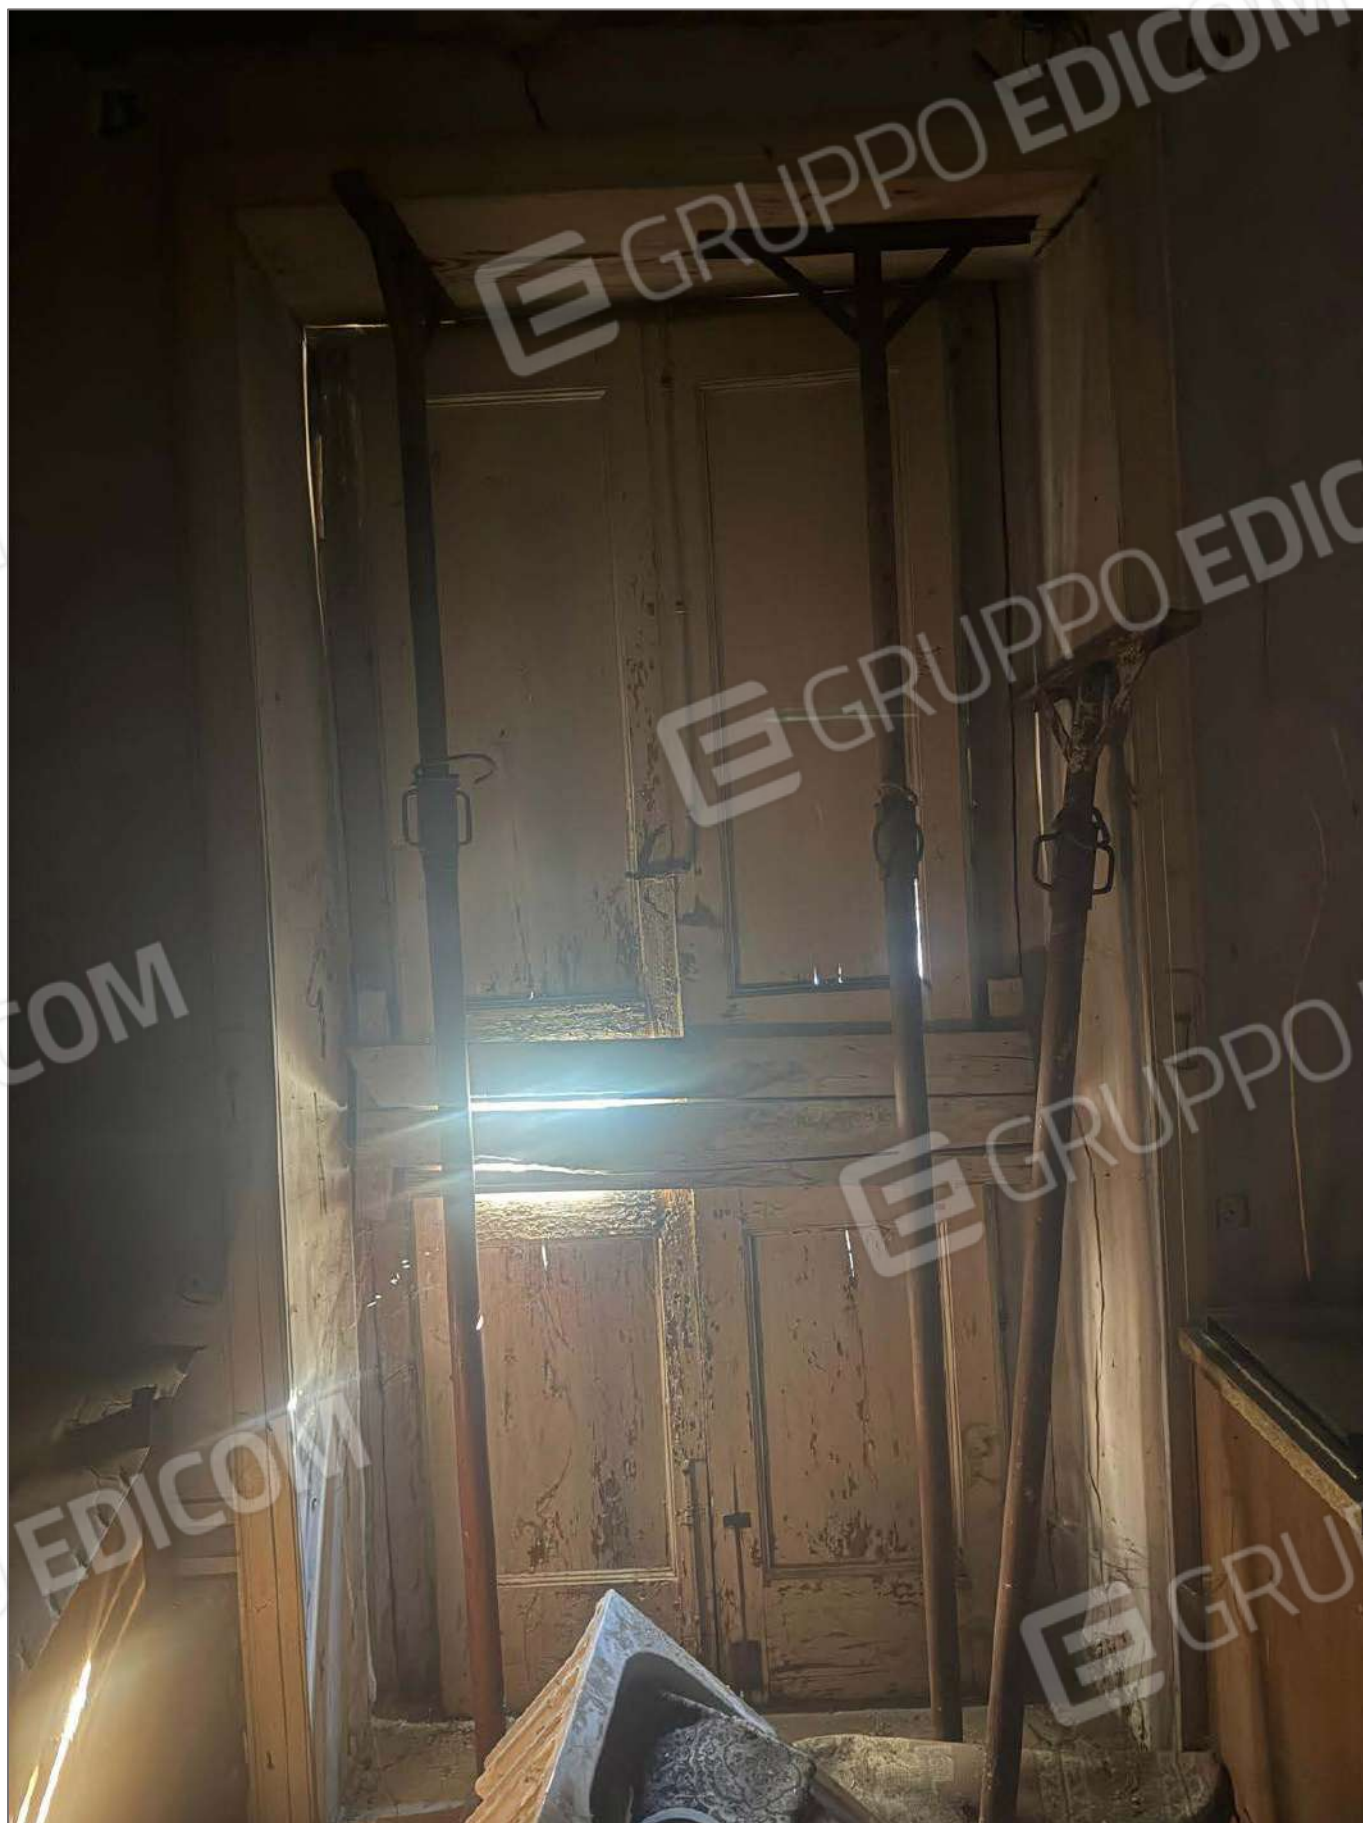
**Foto 57**– Particolare intervento di tamponamento in corrispondenza delle bucaure nella muratura

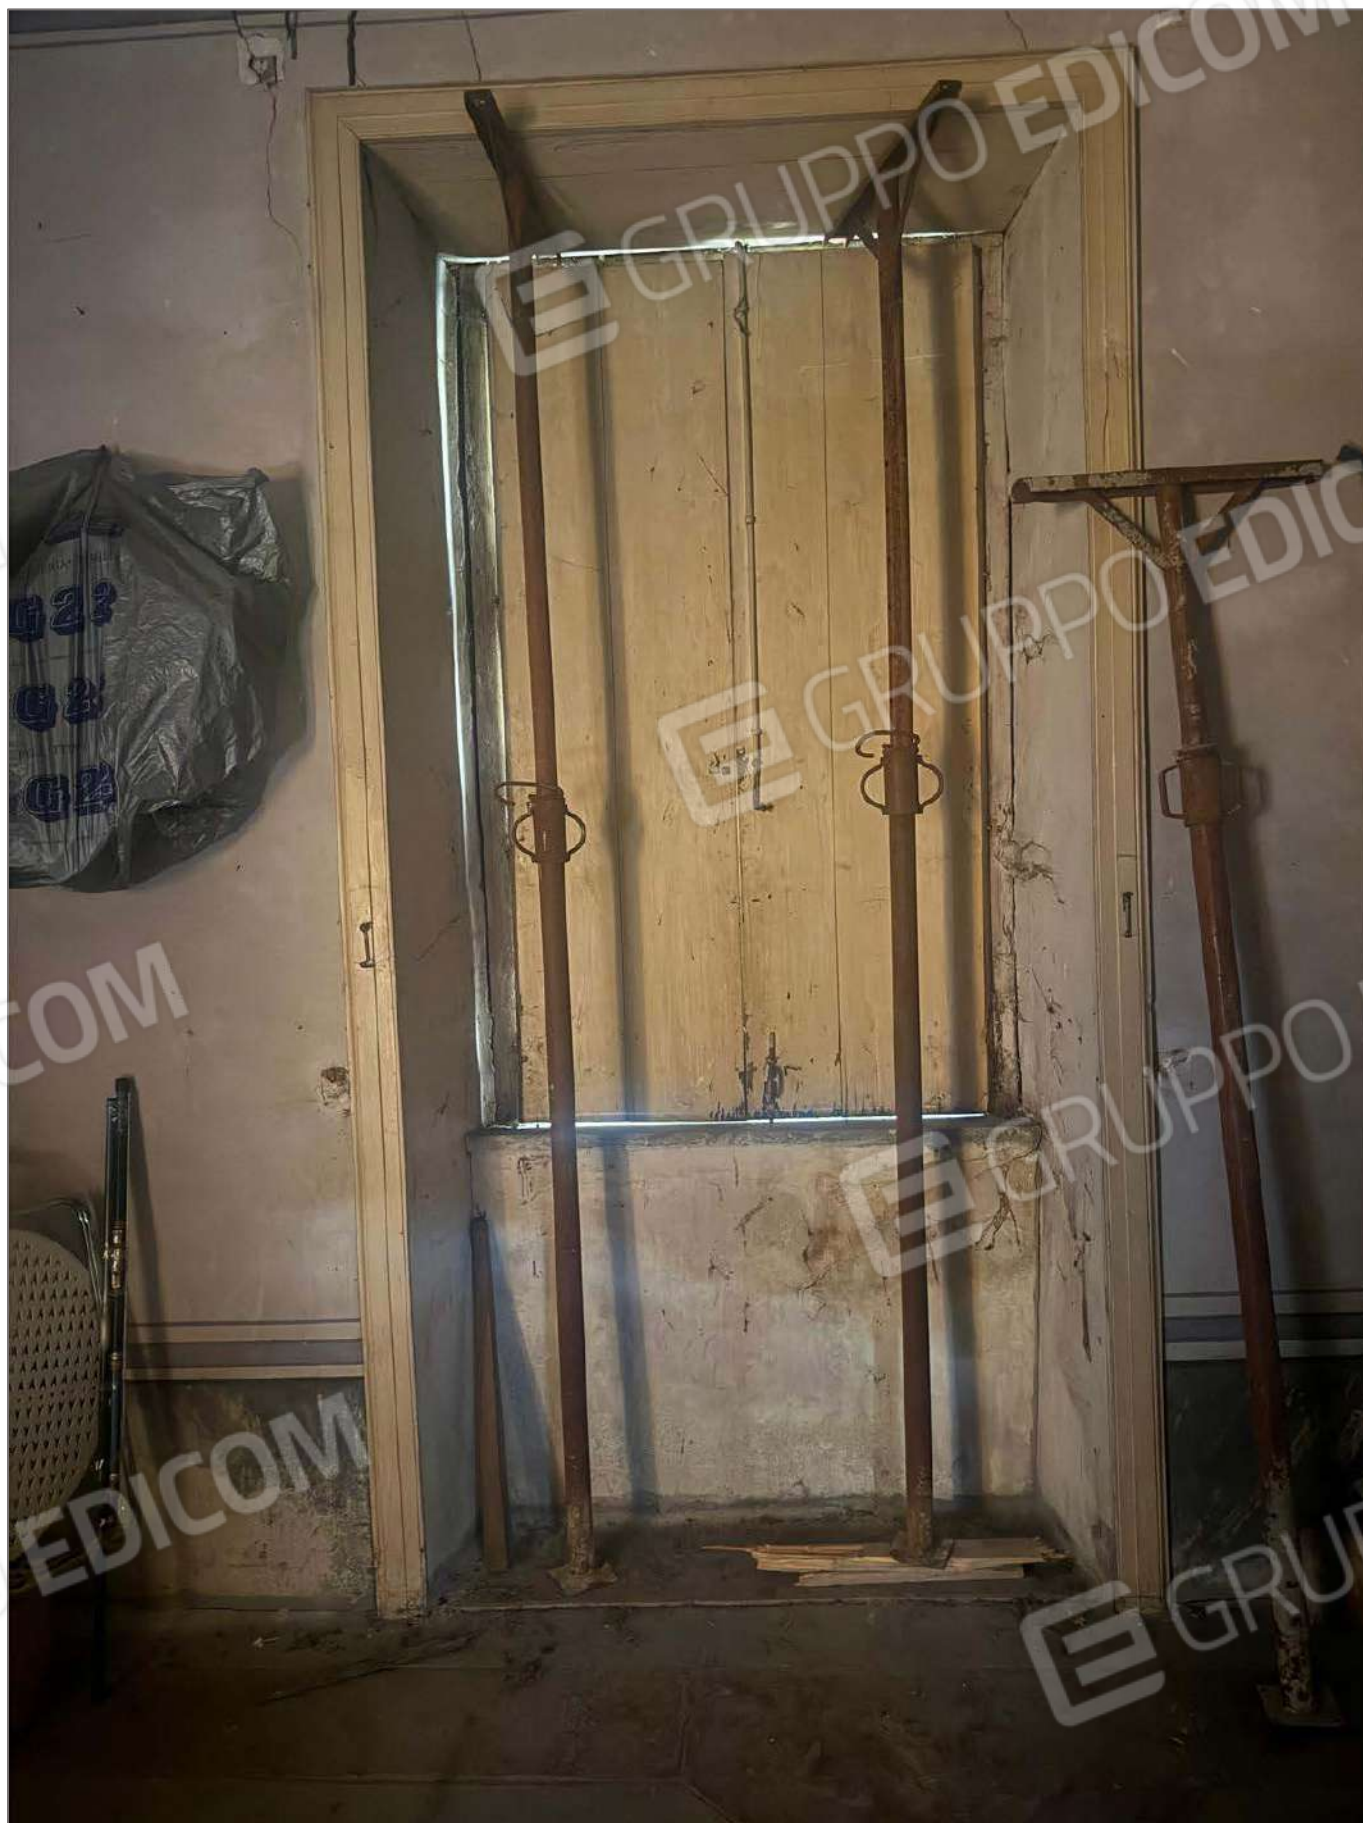
**Foto 58**– Particolare intervento di tamponamento in corrispondenza delle bucatre nella muratura

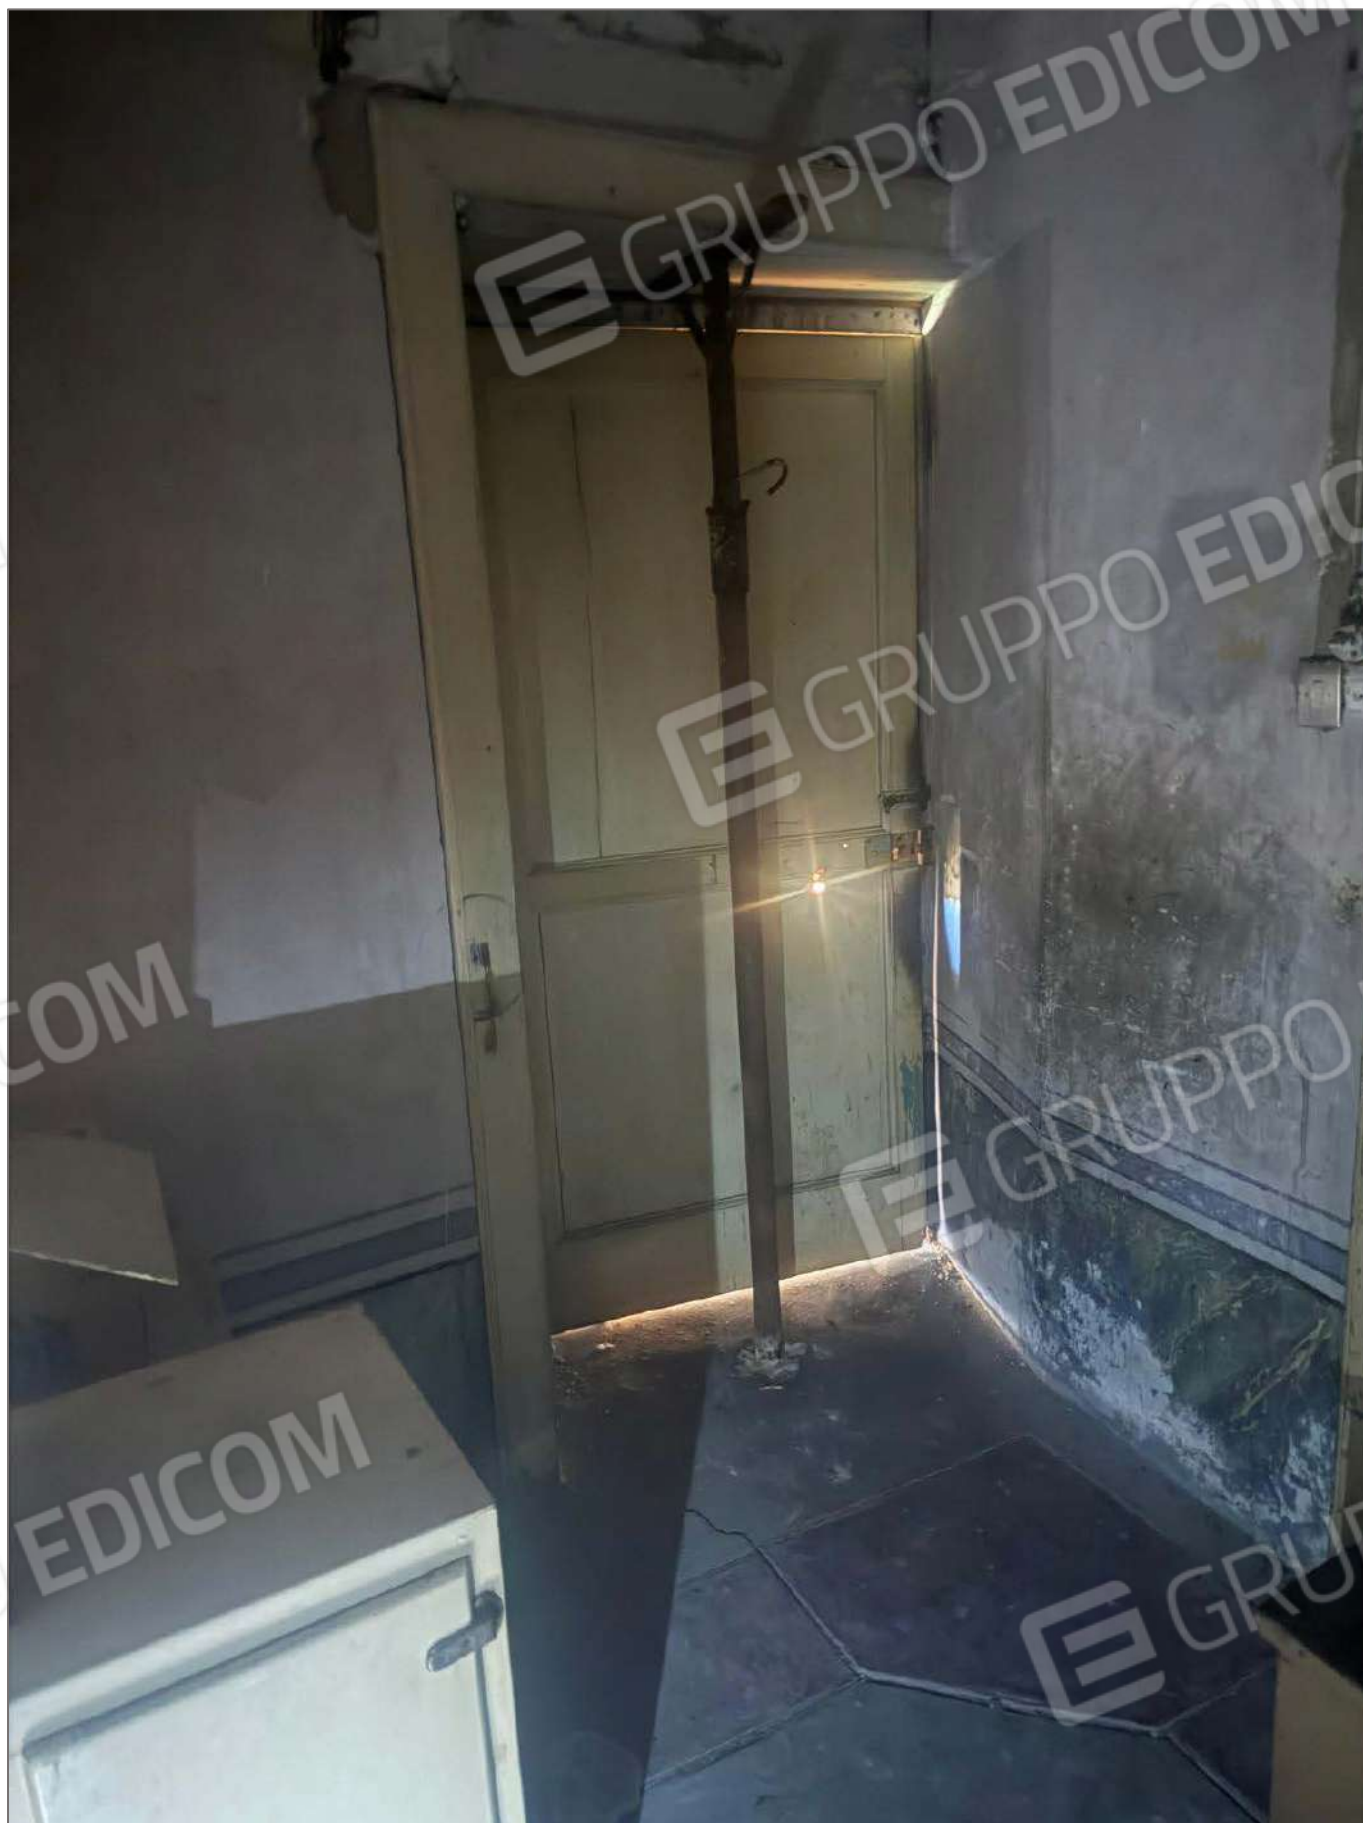
**Foto 59**– Particolare intervento di tamponamento in corrispondenza delle bucare nella muratura

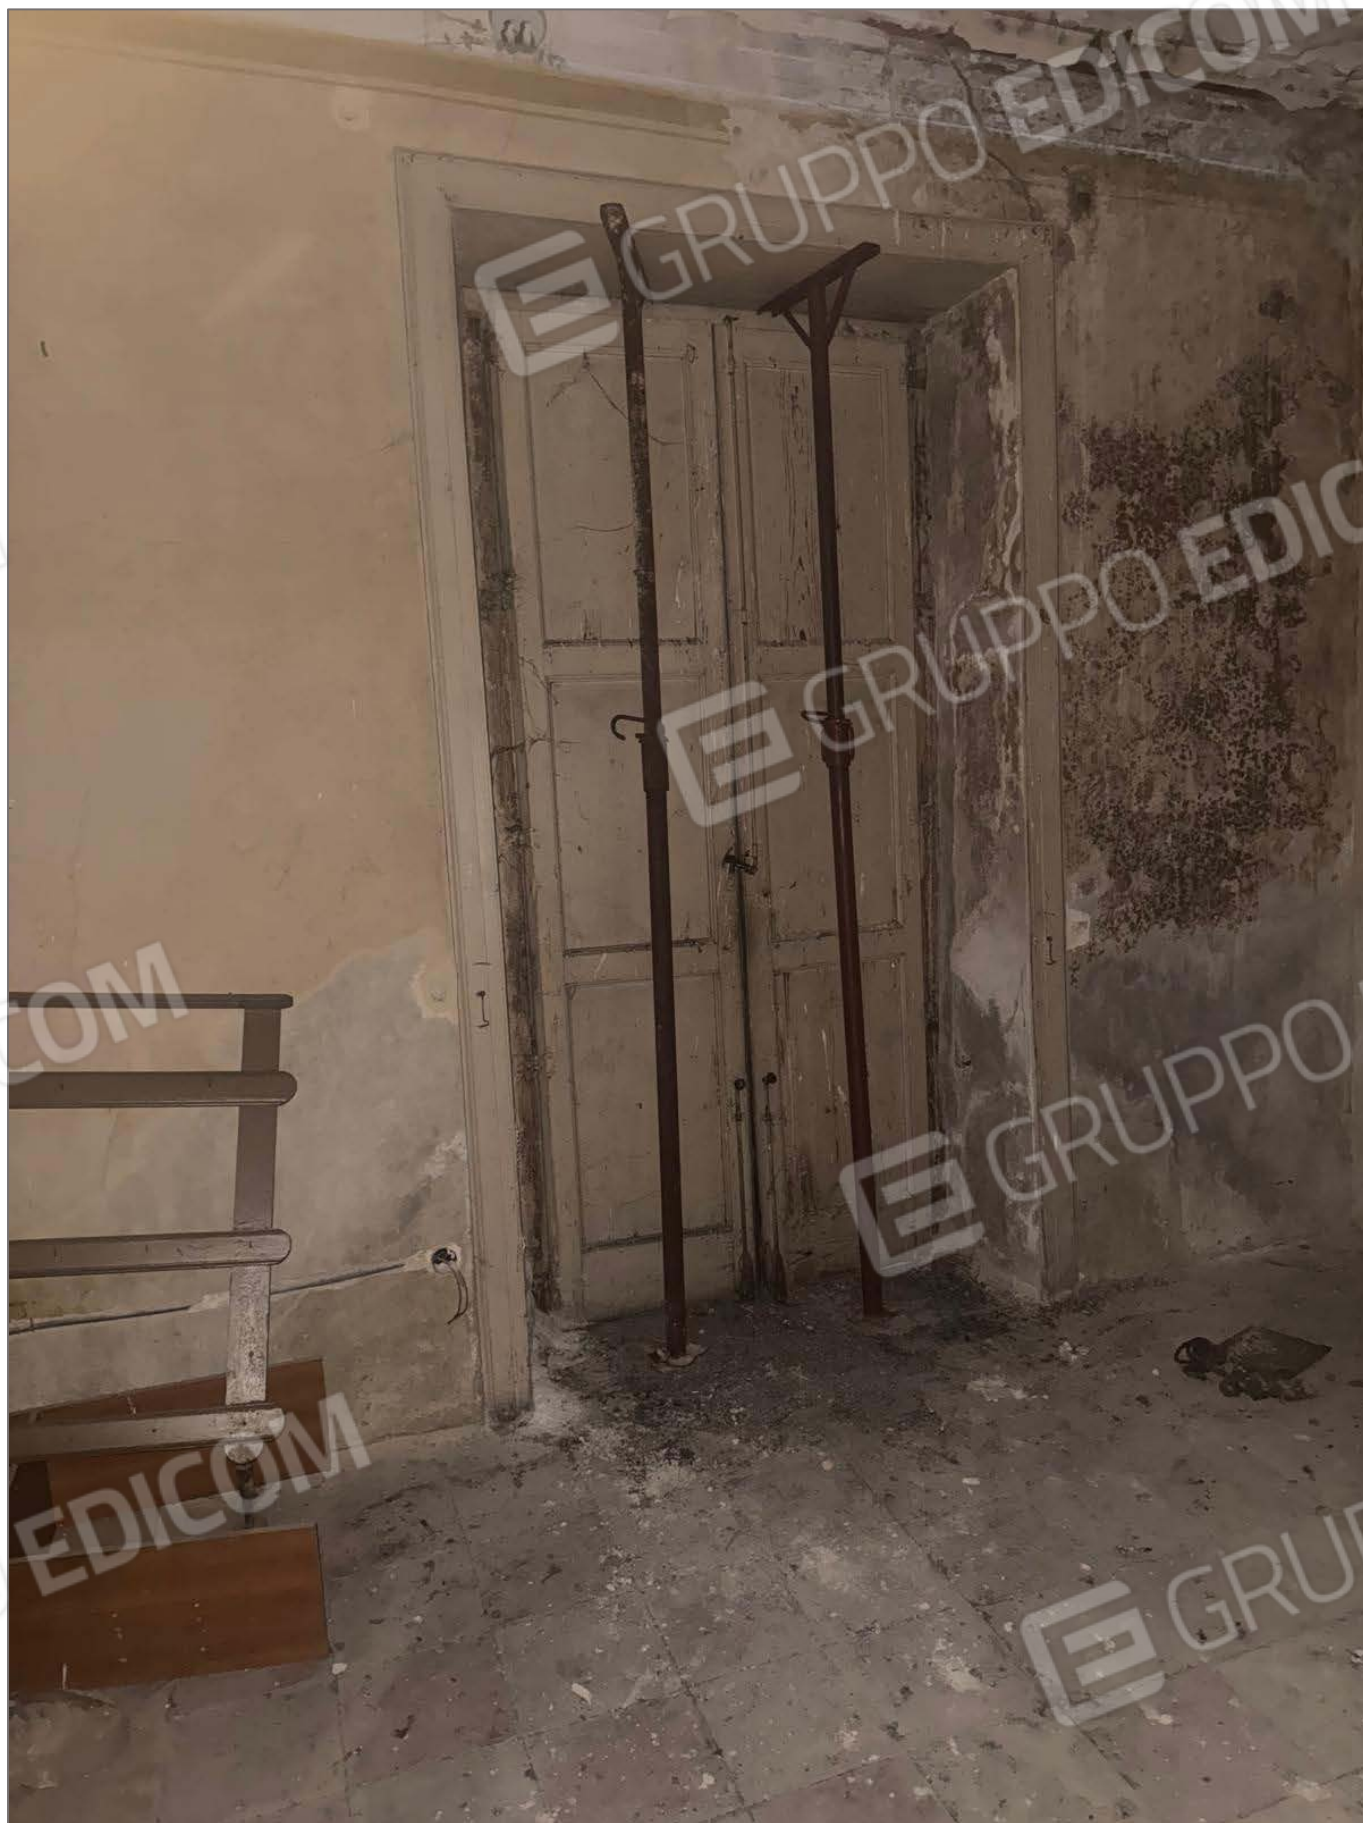
**Foto 60**– Particolare intervento di tamponamento in corrispondenza delle bucatore nella muratura
