## *All. 2 - Documentazione fotografica*

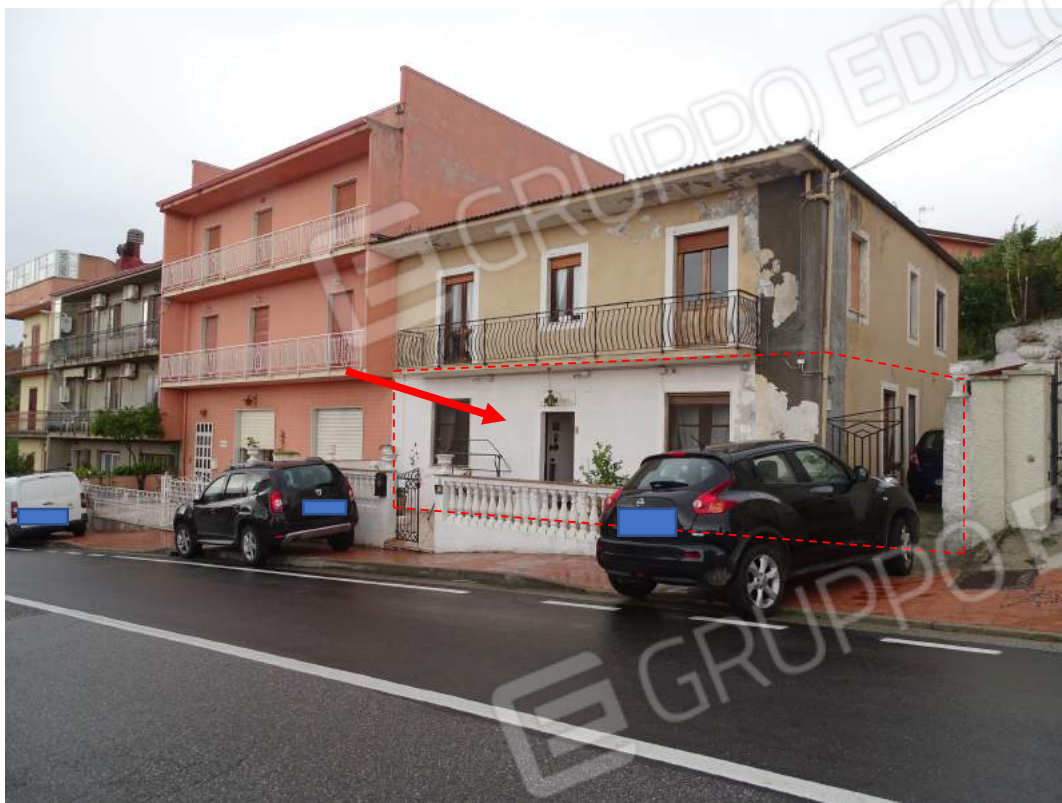
Foto 1 – Vista immobile da Via Europa Unita

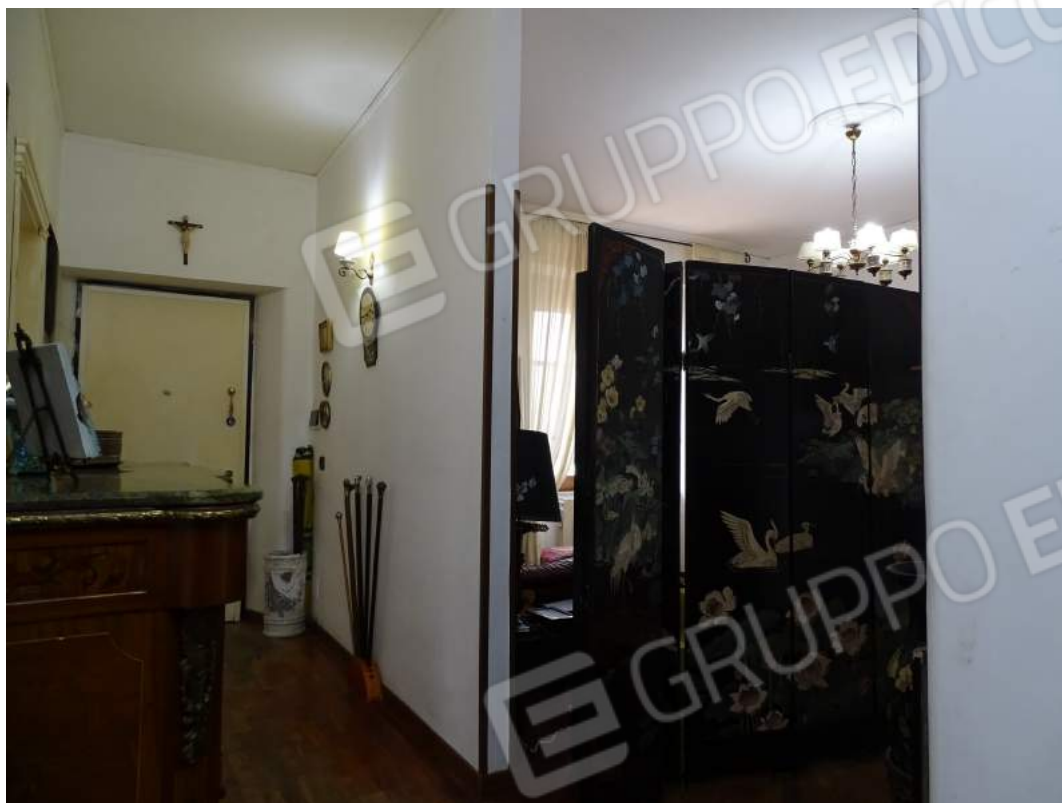
Foto 3 – Particolare ingresso

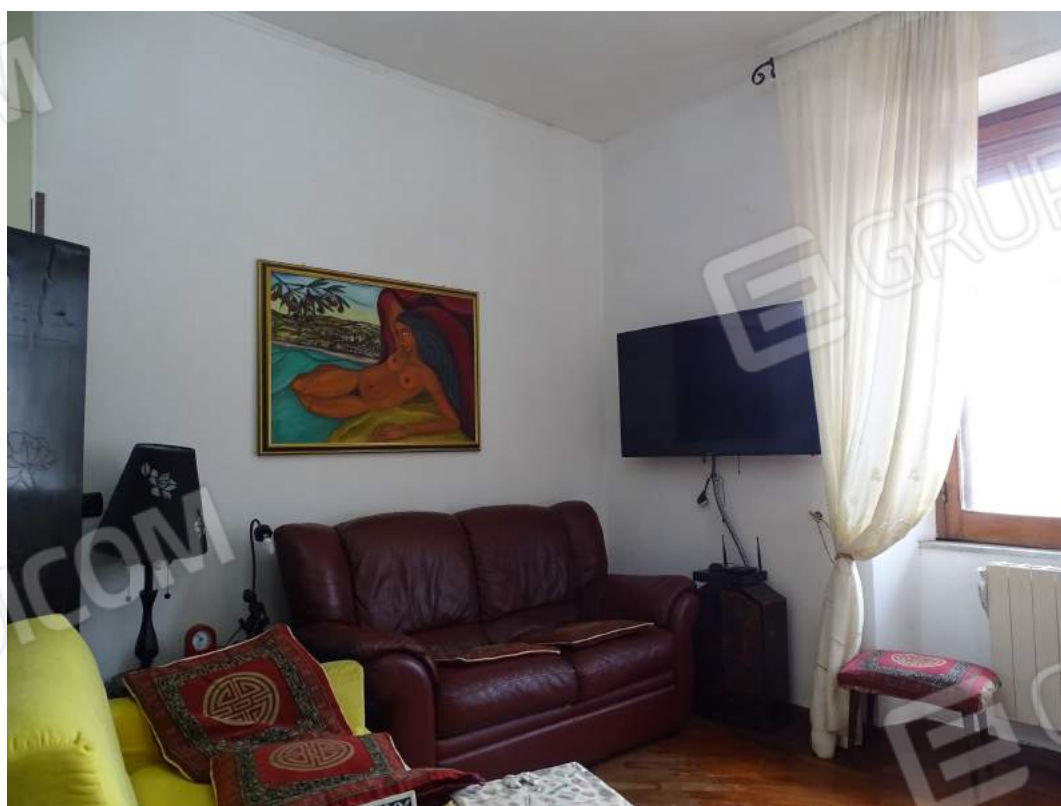
Foto 4 – Soggiorno

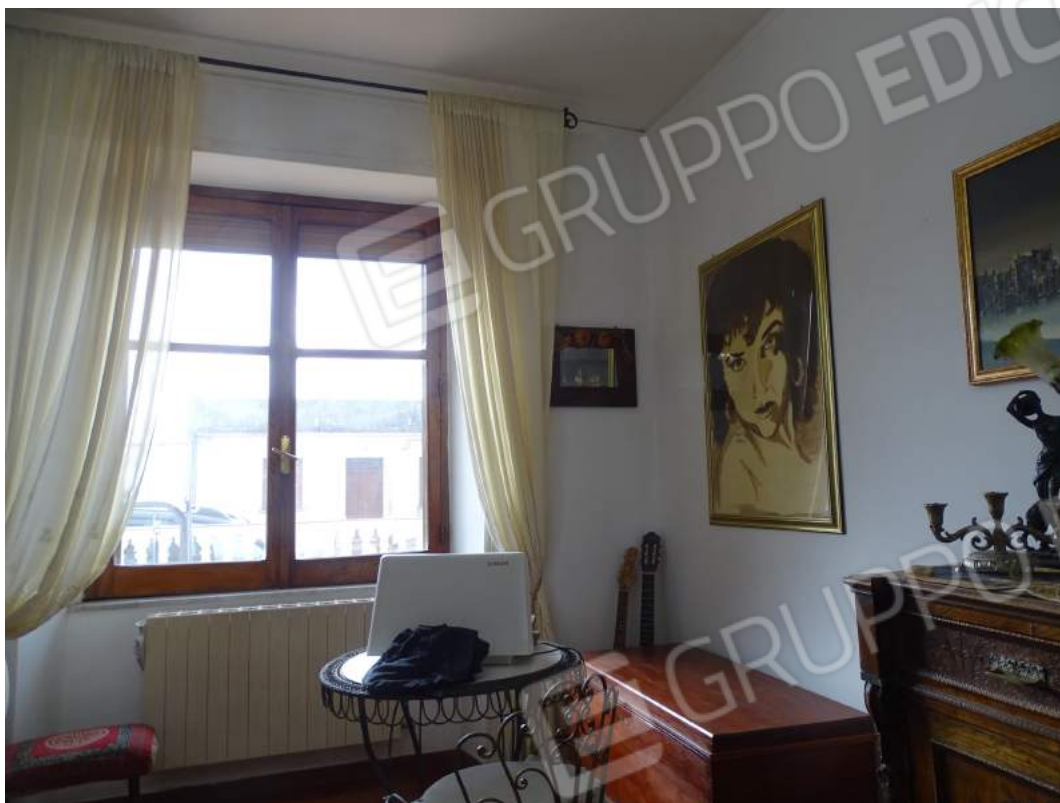
Foto 5 – Altra vista del soggiorno

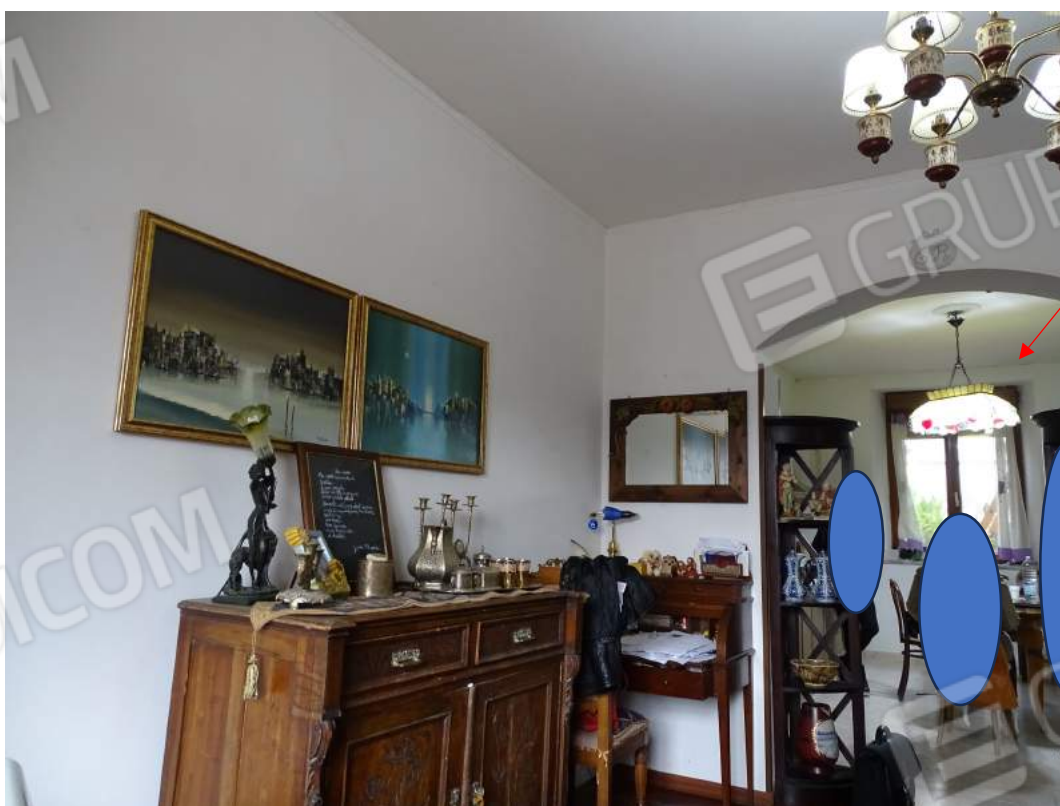
Foto 6 – Particolare del soggiorno con ingresso cucina

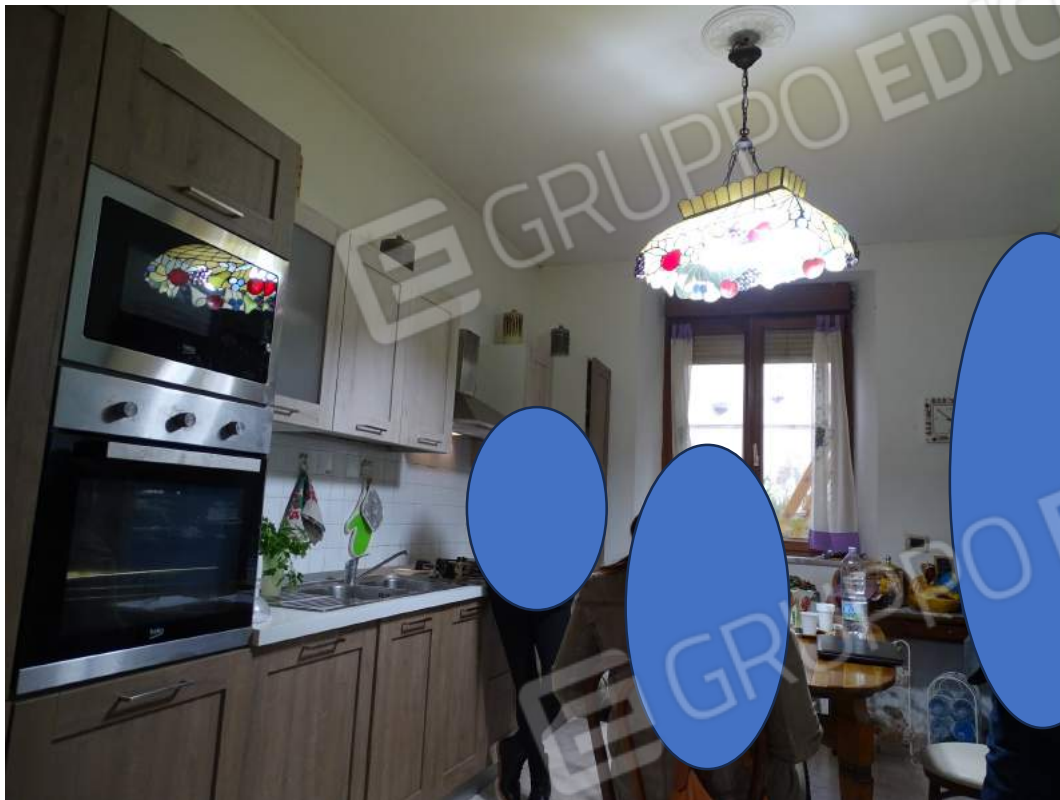
Foto 7 – Cucina

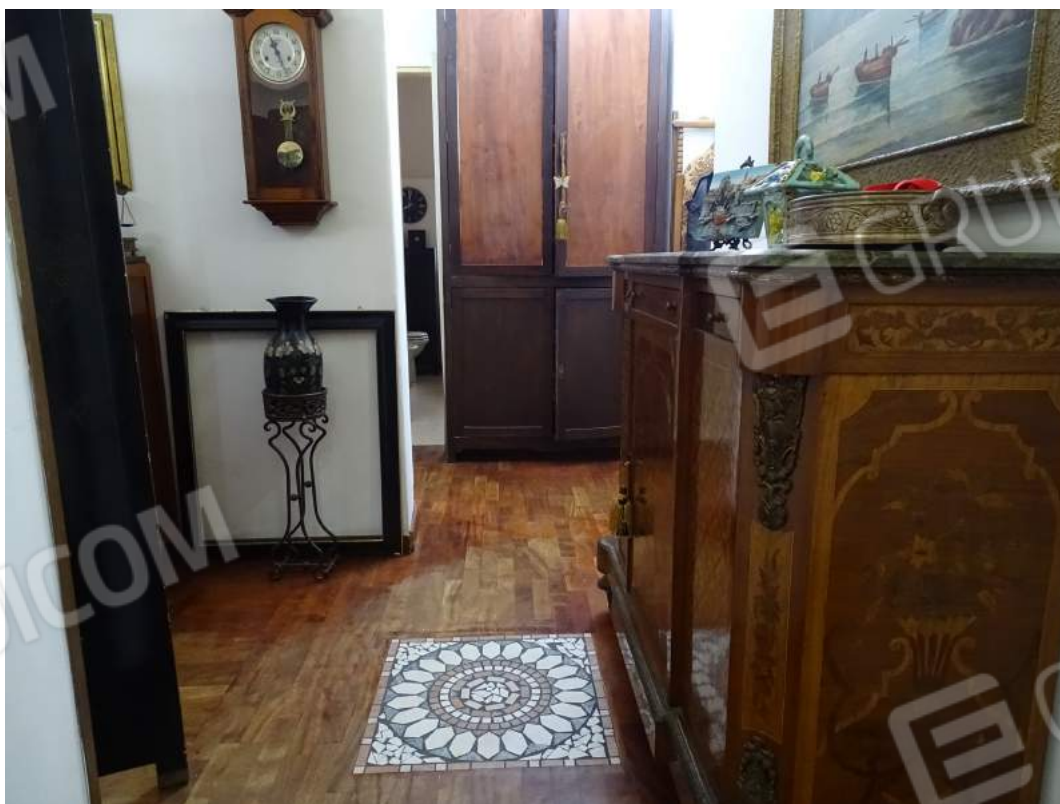
Foto 8 – Disimpegno

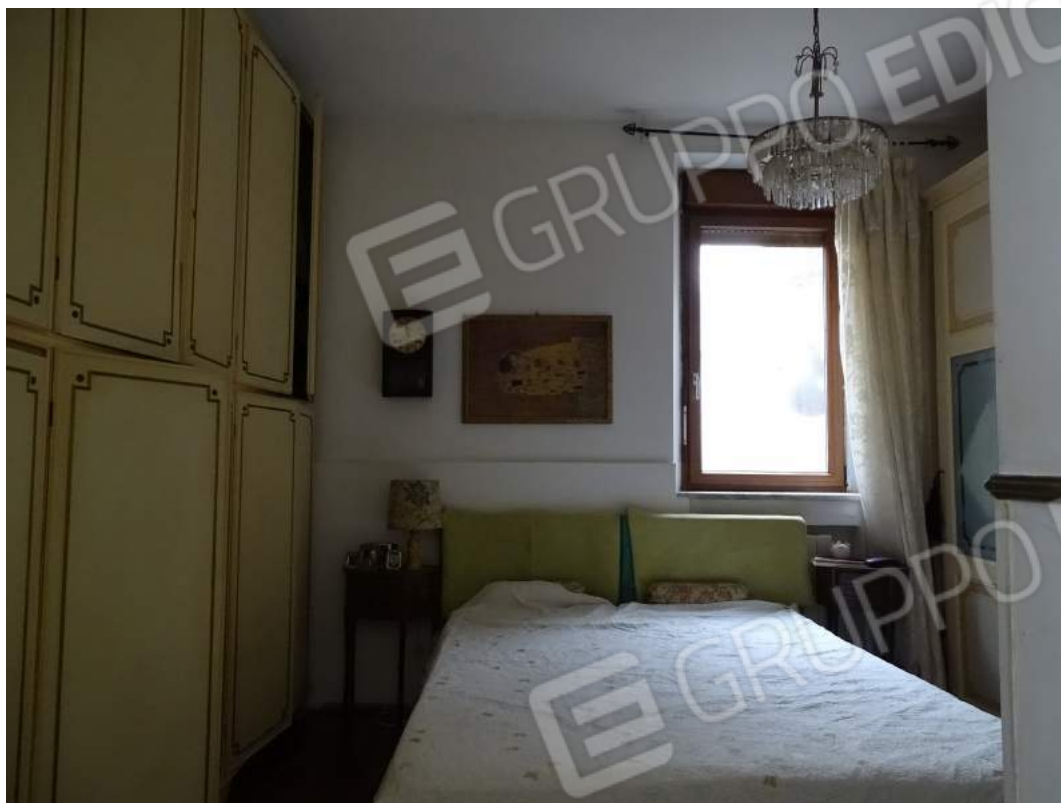
Foto 9 – Camera da letto

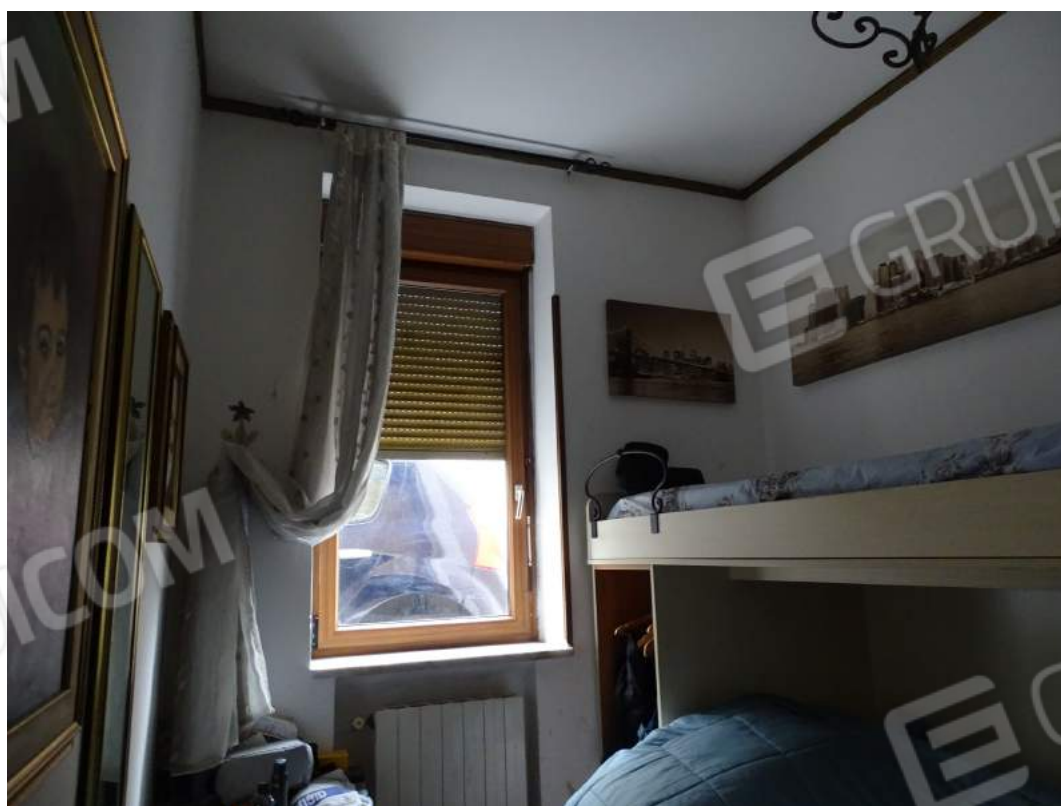
Foto 10 – Cameretta

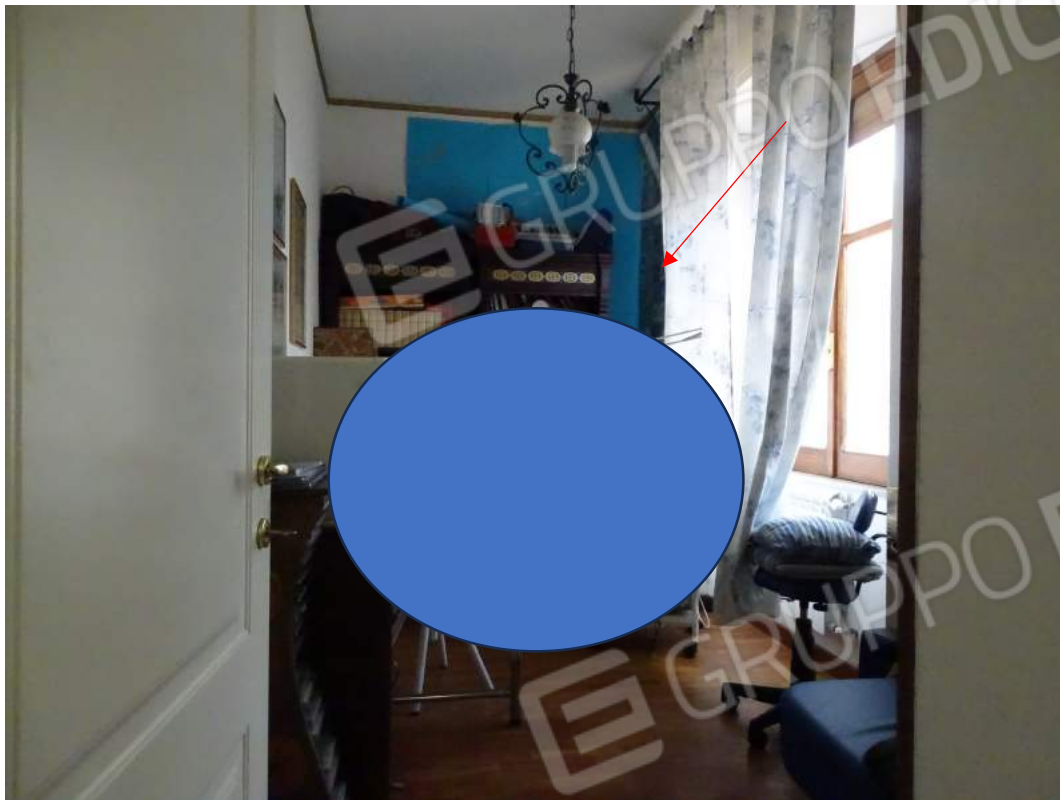
Foto 11 – Studio

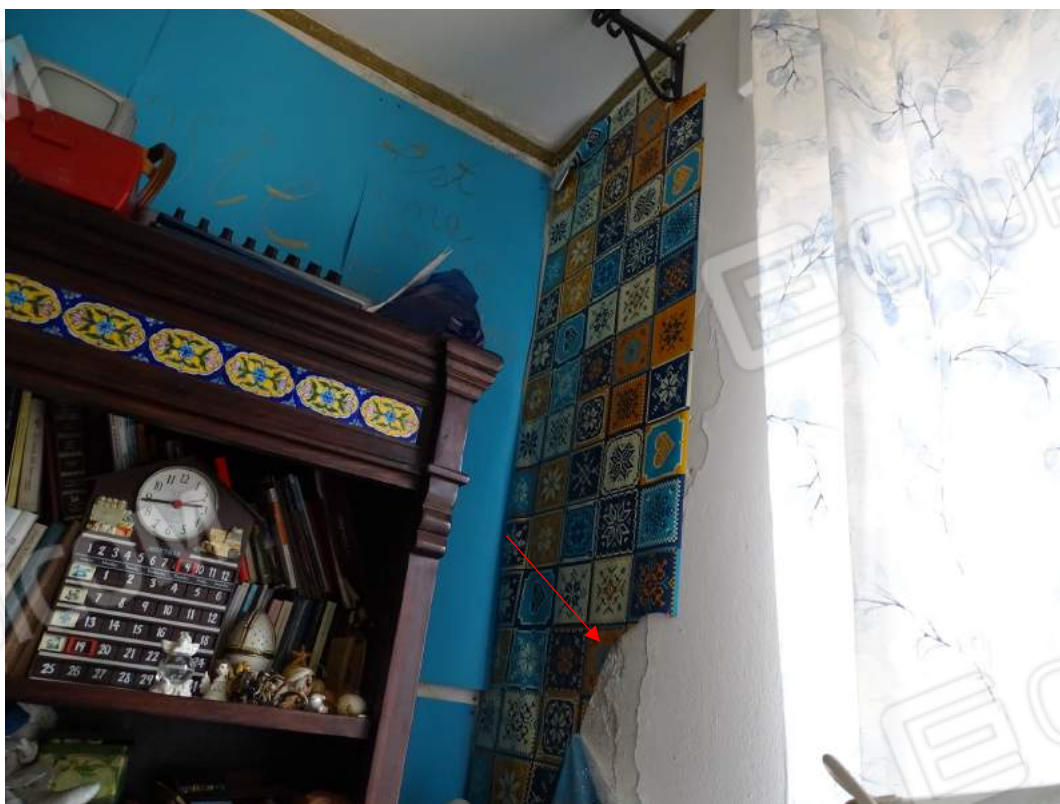
Foto 12 – Particolare della zona interessata da fenomeni di umidità localizzata nello Studio

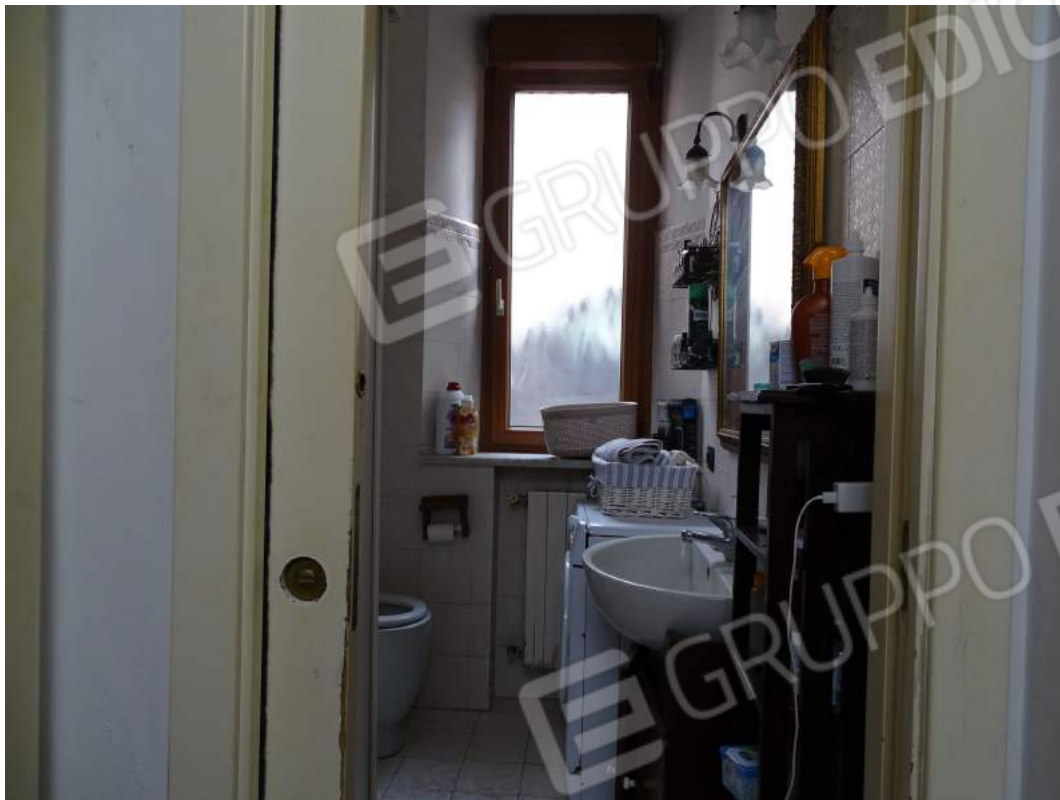
Foto 13 – Bagno

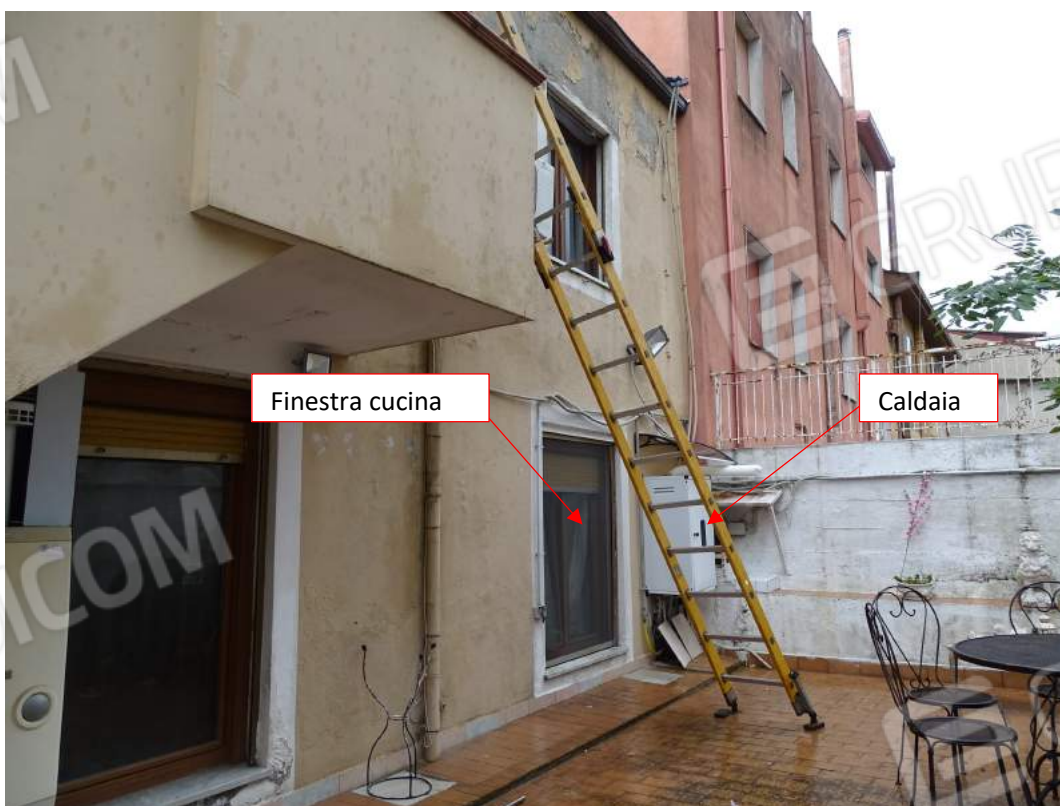
Foto 14 – Vista del cortile sul lato nord del fabbricato

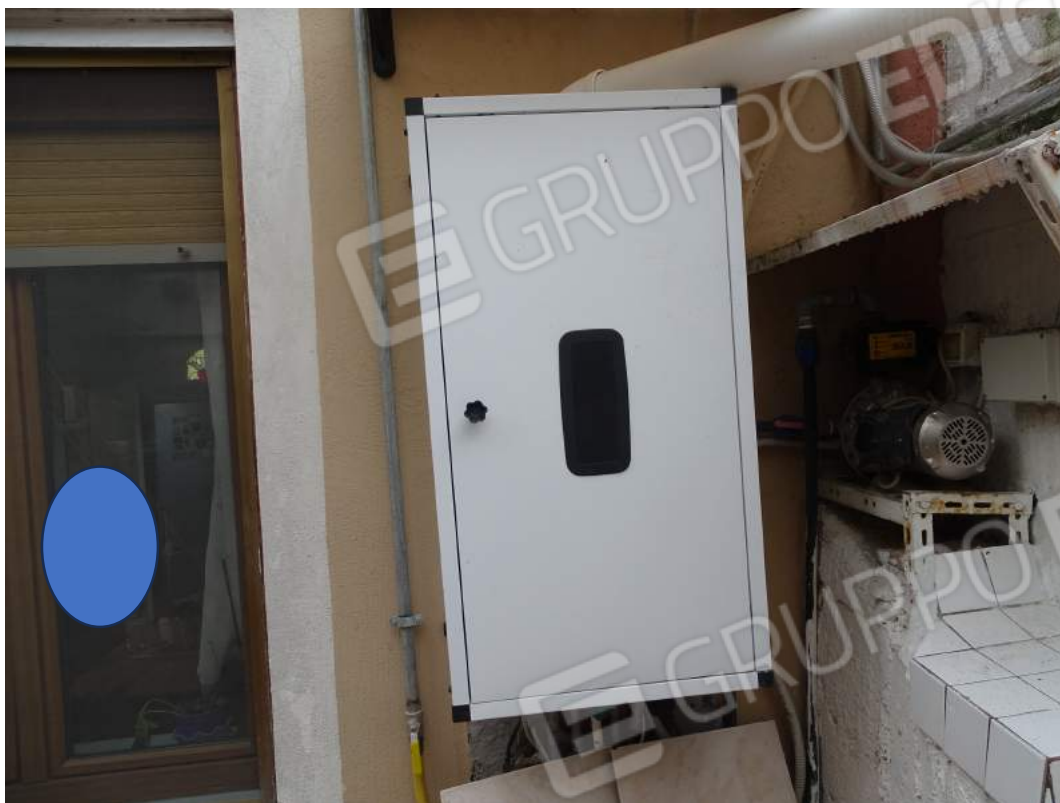
Foto 15 – Particolare caldaia

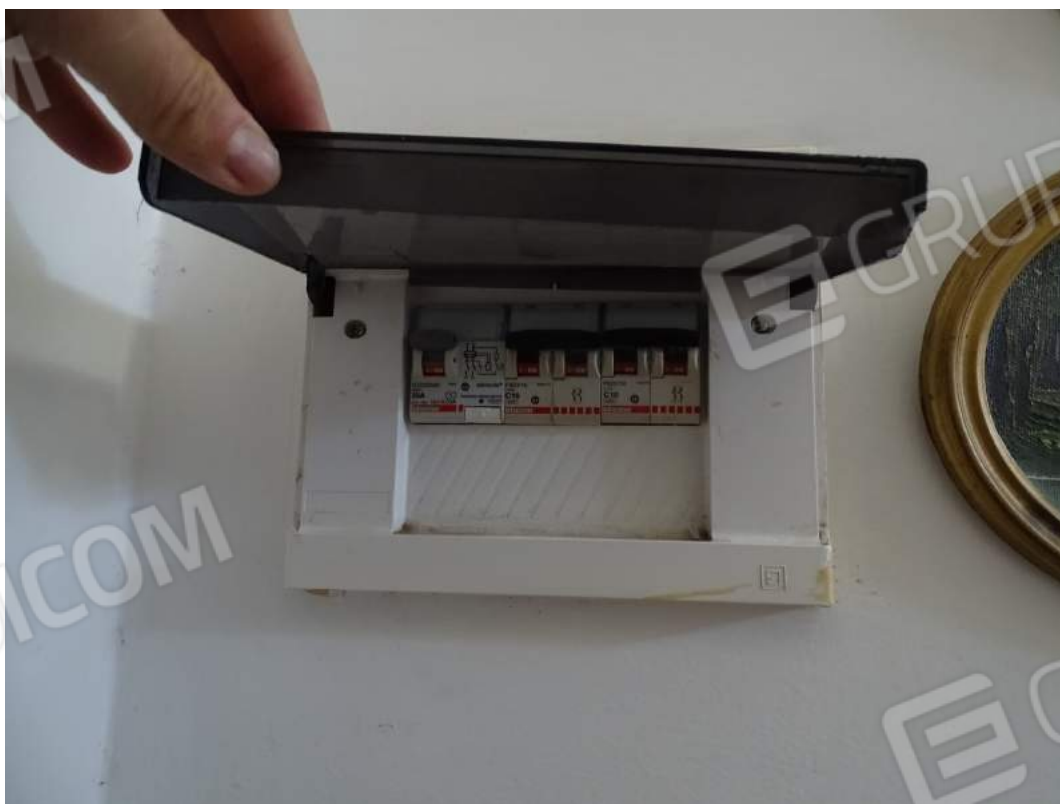
Foto 16 – Quadretto Impianto Elettrico
