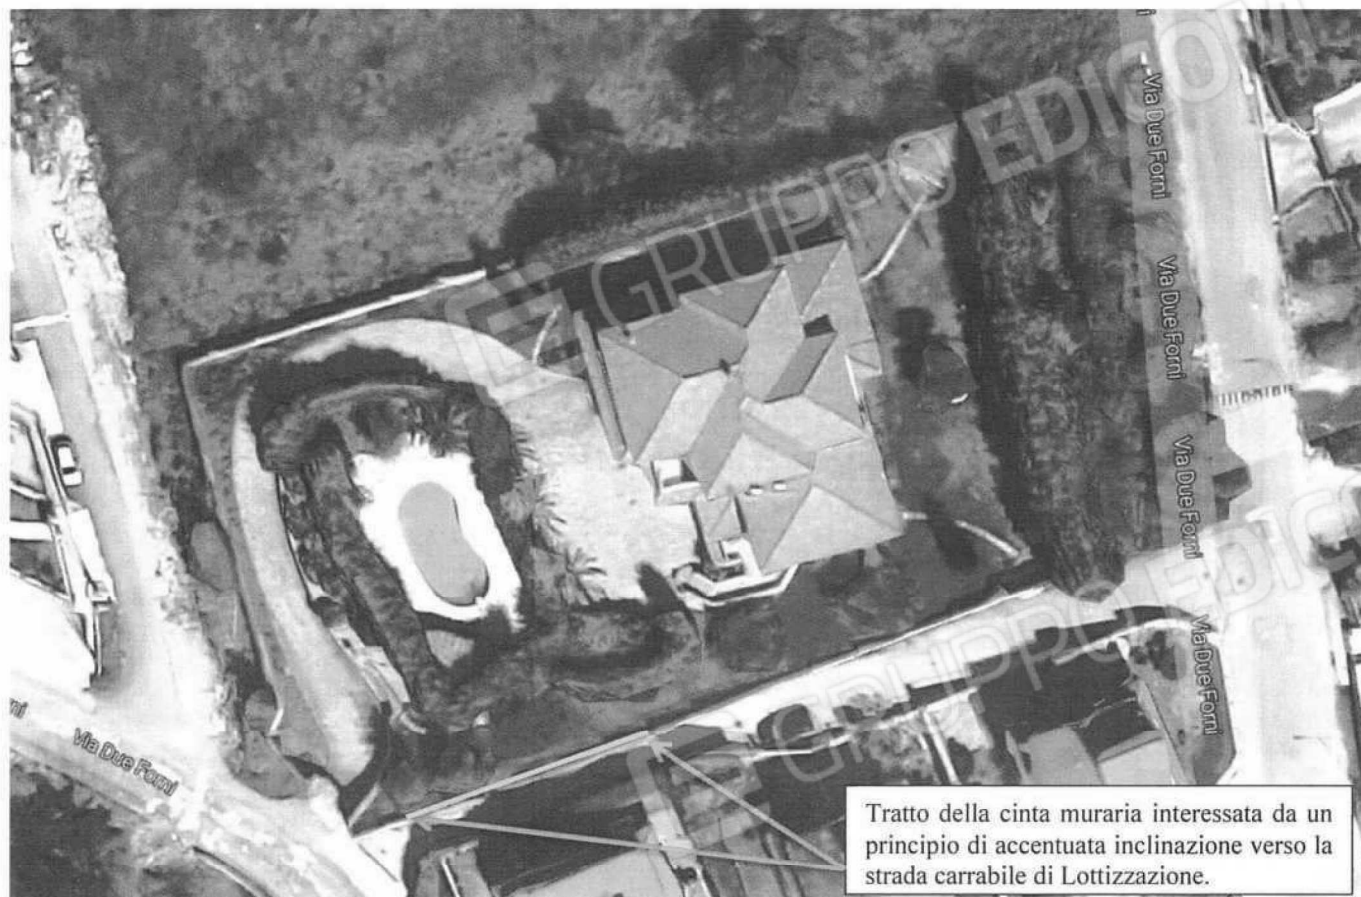
Foto dalla quale si evince, che allo stato attuale non si evidenzia alcun cedimento della fondazione del muro né della strada di lottizzazione.

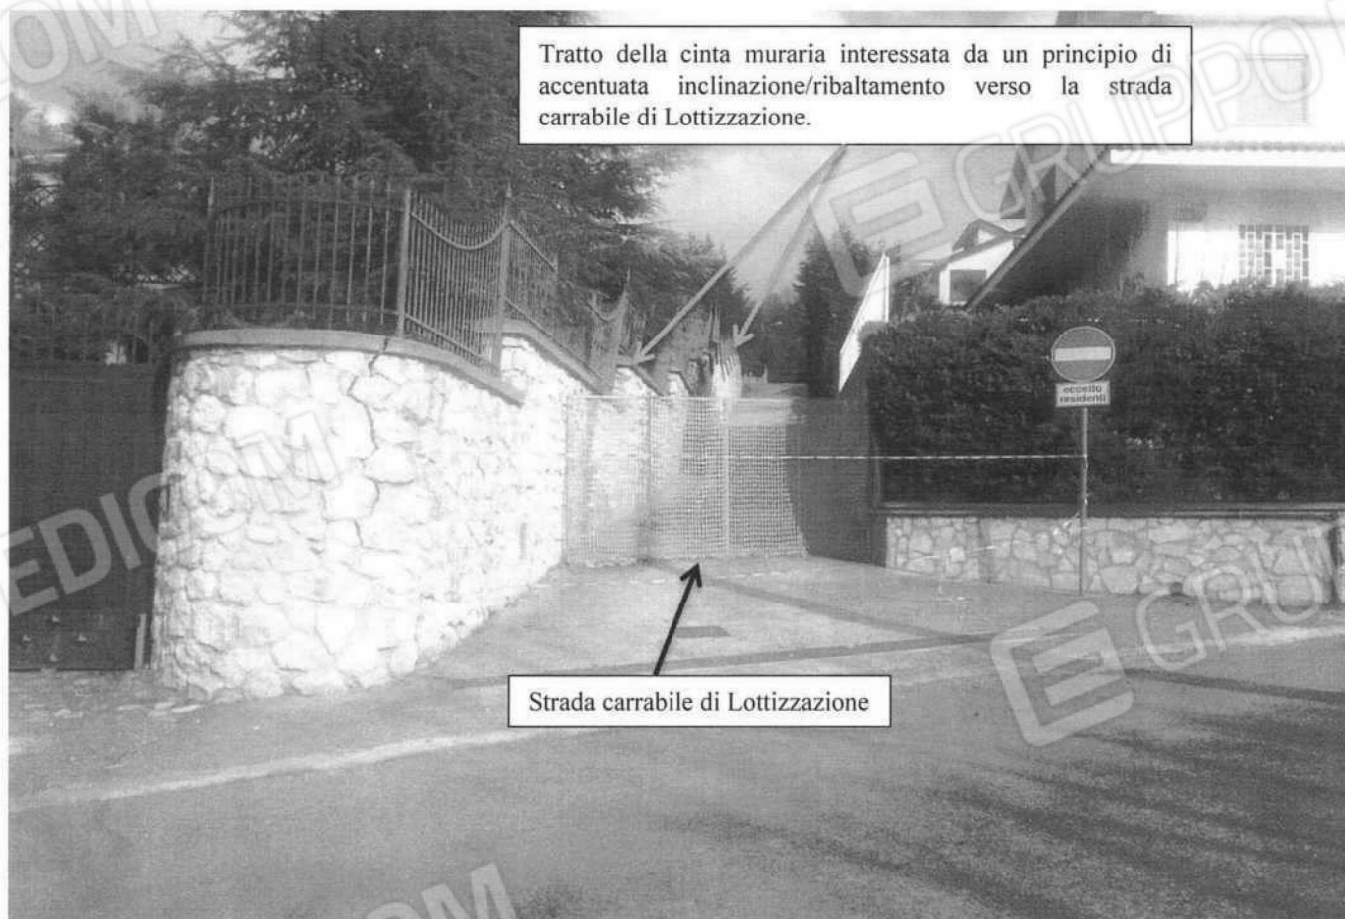
**Foto 1** -Tratto della cinta muraria, evidenziato dalla linea arancione, del lato posto a confine della strada carrabile di Lottizzazione, interessato da un principio di accentuata inclinazione/ribaltamento verso la stessa strada, nonché segni di lesione strutturale, tanto che lo stesso tratto di strada, risulta interrotto al transito, mediante barriere.

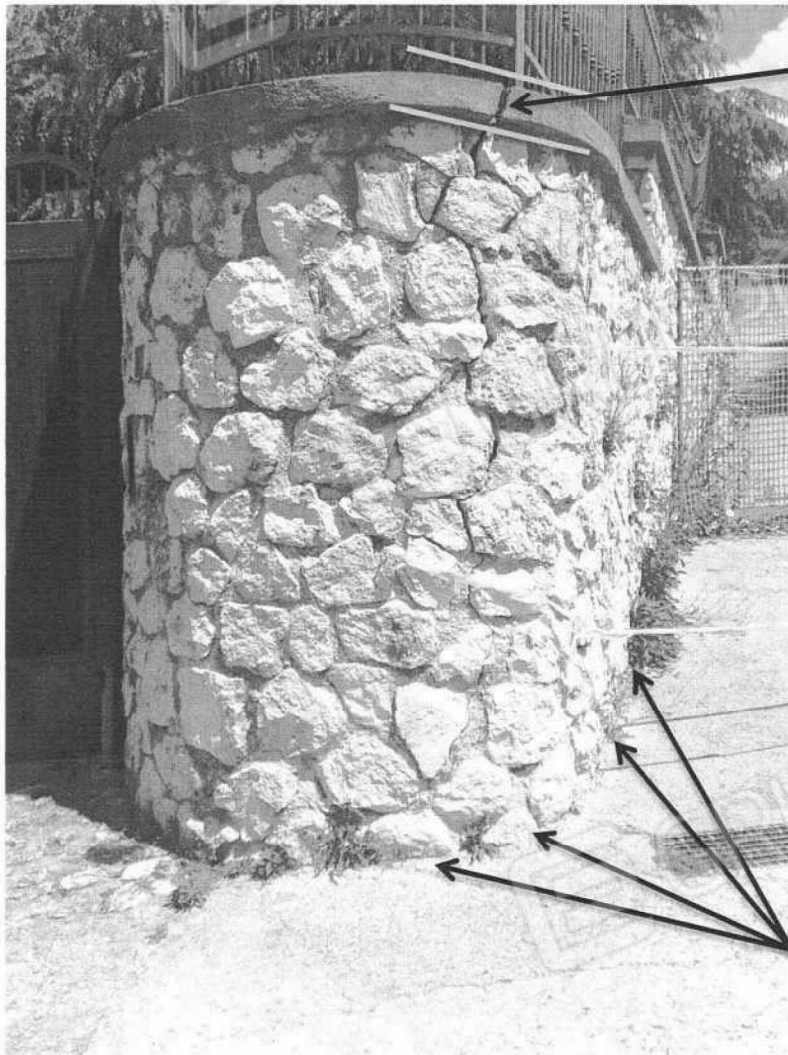
**Foto 2** -Tratto della cinta muraria, del lato posto a confine della strada carrabile di Lottizzazione, interessato da un accentuato principio di inclinazione/ribaltamento verso la stessa strada.

Punto di lesione, della soletta di coronamento che non presenta una diversa posizione tra i due piani derivati dal distacco/lesione della stessa soletta

Alla base del muro al momento non si evidenzia alcun cedimento/abbassamento della fondazione e/o della strada di Lottizzazione.

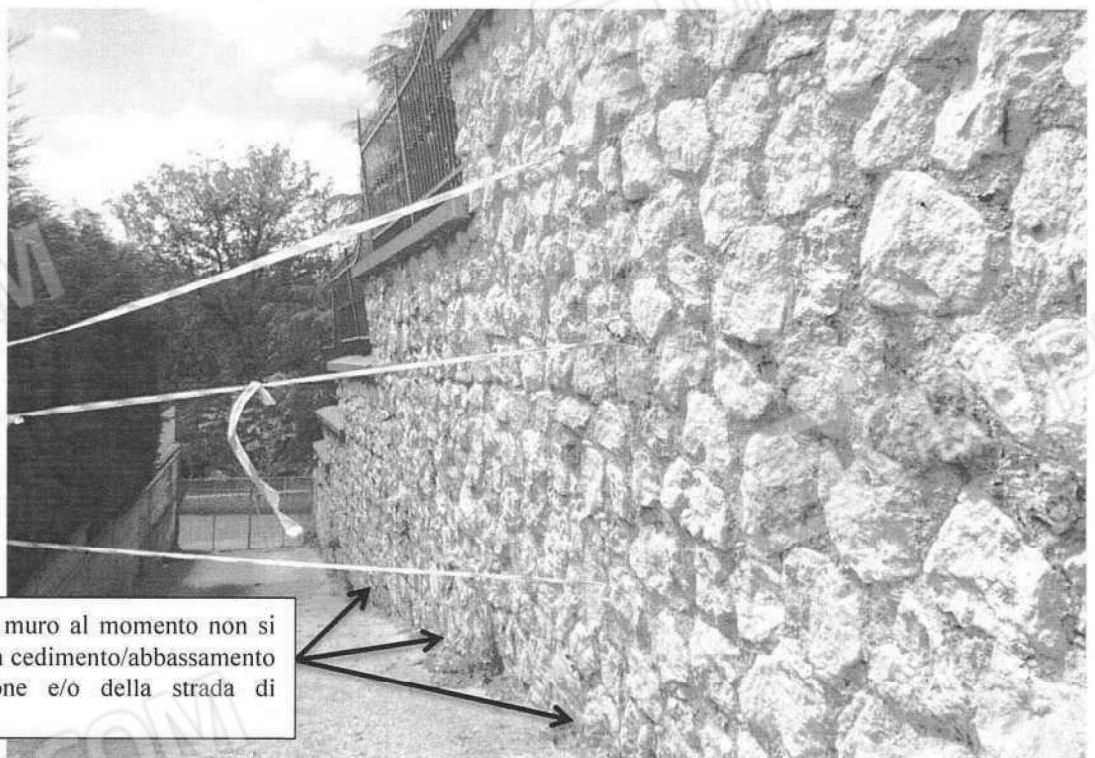
**Foto 3** - Particolare della cinta muraria, del lato posto a confine della strada carrabile di Lottizzazione, dalla quale si evidenzia una lesione strutturale, **causata non certamente** da un cedimento di una parte della fondazione e/o della strada di Lottizzazione, in quanto sia alla base che alla testa del muro, non si evidenzia alcun abbassamento, tanto è che la soletta di coronamento in cls dello stesso muro, nel punto di lesione, non presenta una diversa posizione tra i due piani derivati dalla lesione della stessa soletta, il che implica che non ci sia al momento alcun cedimento/abbassamento di una parte della fondazione e/o della strada di Lottizzazione, ma bensì un accentuato principio di inclinazione/ribaltamento di questo tratto di muro, verso la strada carrabile di Lottizzazione.

Alla base del muro al momento non si evidenzia alcun cedimento/abbassamento della fondazione e/o della strada di Lottizzazione.

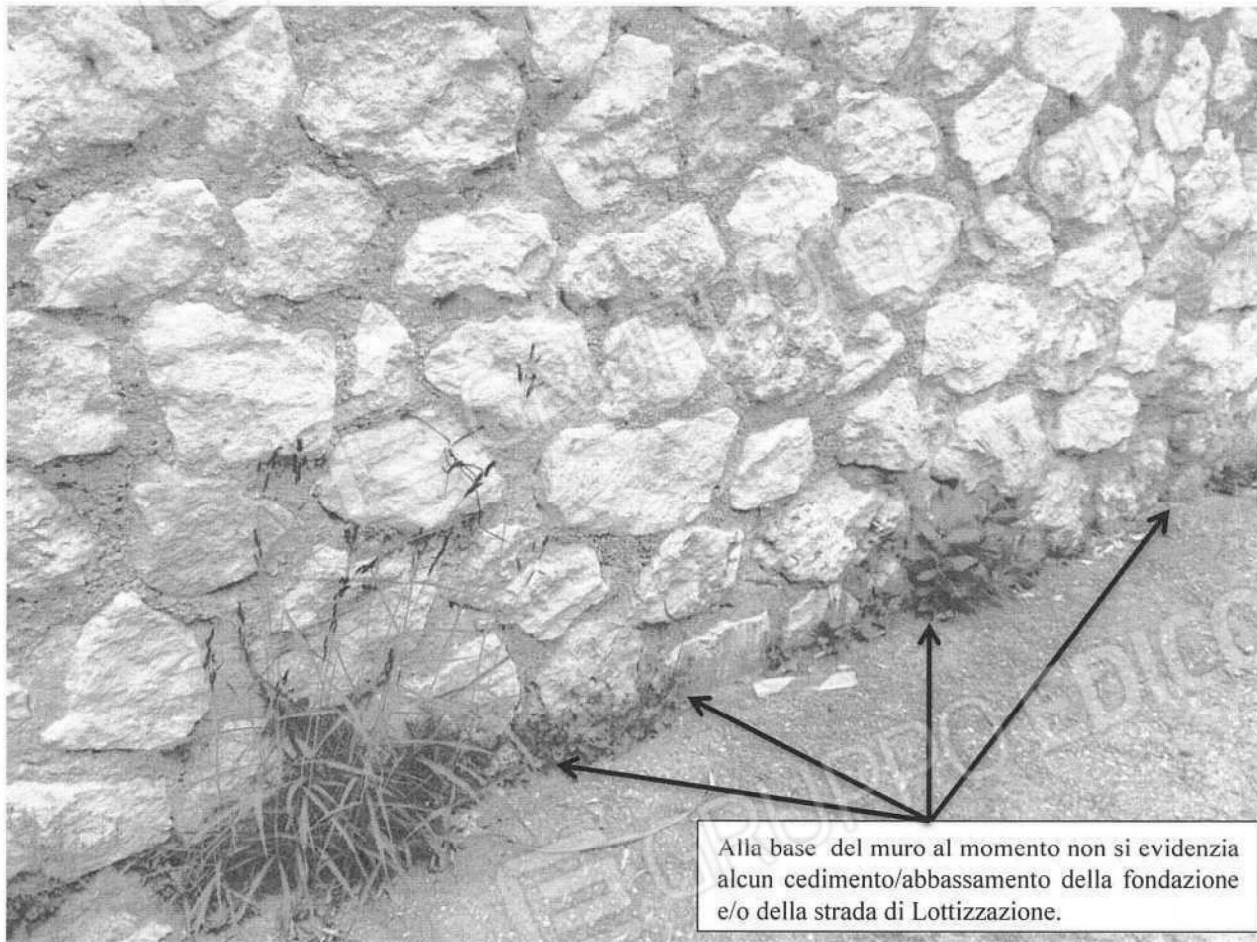
**Foto 4** -Tratto della cinta muraria, del lato posto a confine della strada carrabile di Lottizzazione, che presenta un accentuato principio di inclinazione/ribaltamento verso la stessa strada.

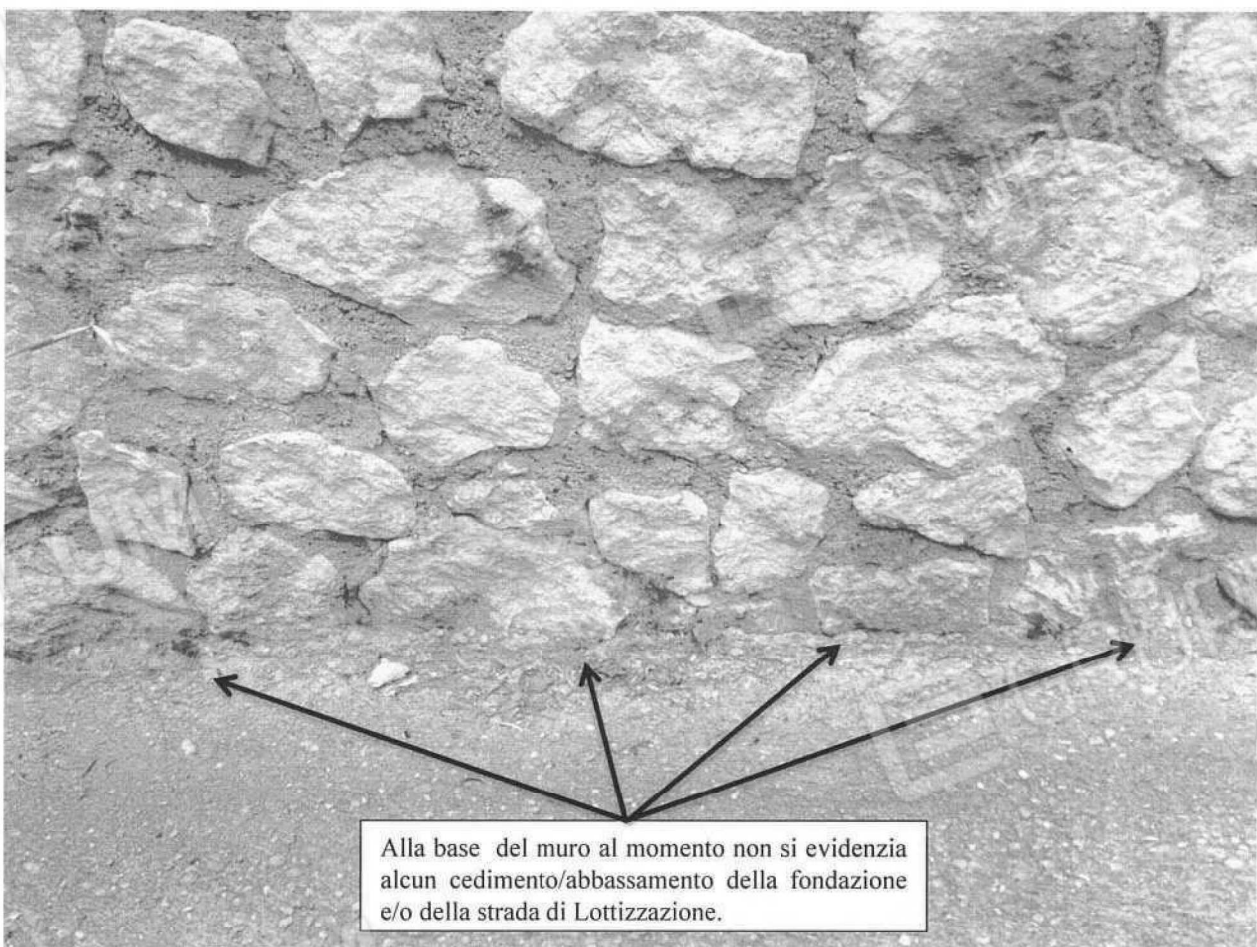
**Foto 5** -Particolare della base del tratto della cinta muraria, del lato posto a confine della strada carrabile di Lottizzazione, dalla quale si evidenzia che al momento non si evidenzia alcun cedimento/abbassamento della fondazione e/o della strada di Lottizzazione.

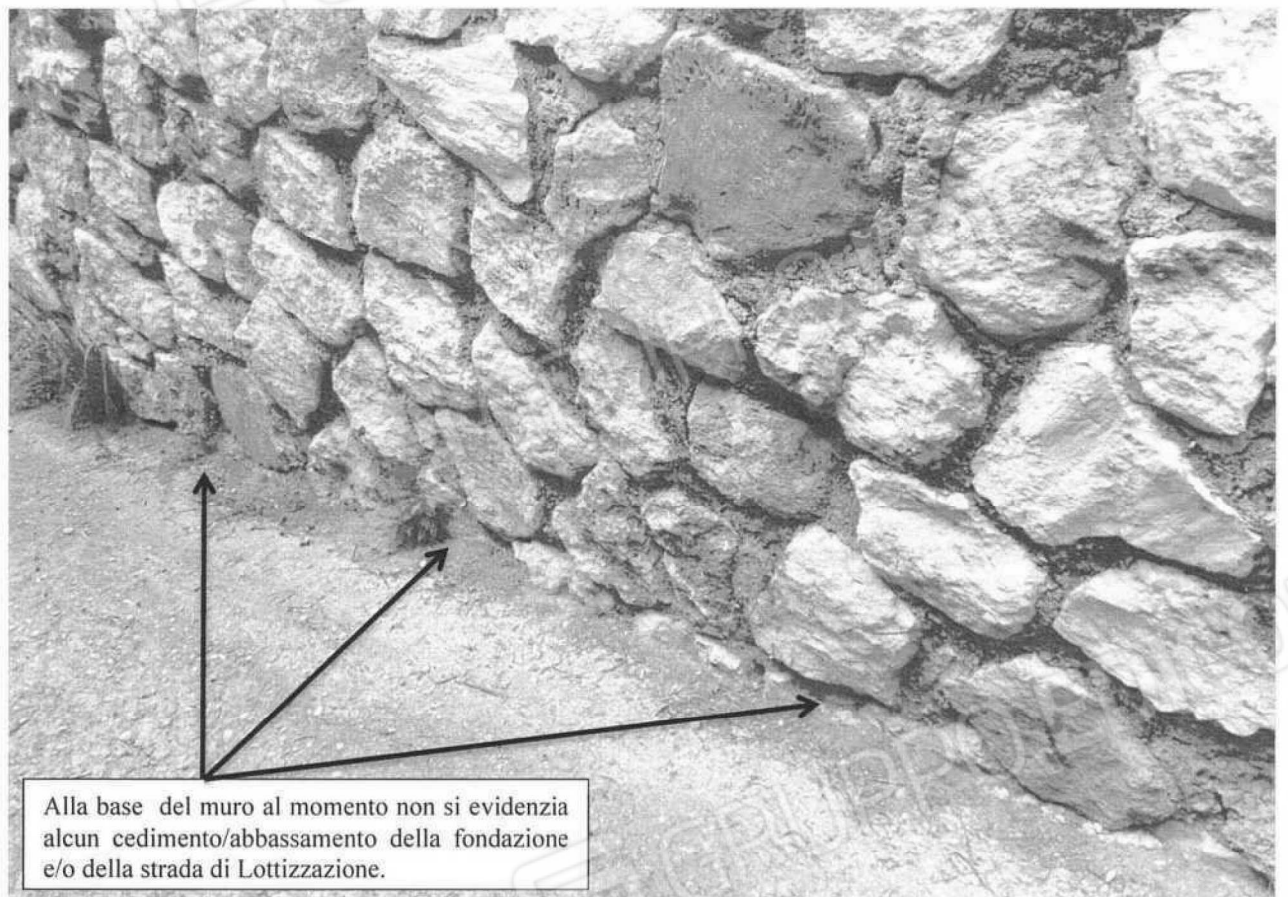
**Foto 6** -Particolare della base del tratto della cinta muraria, del lato posto a confine della strada carrabile di Lottizzazione, dalla quale si evidenzia che al momento non si evidenzia alcun cedimento/abbassamento della fondazione e/o della strada di Lottizzazione.

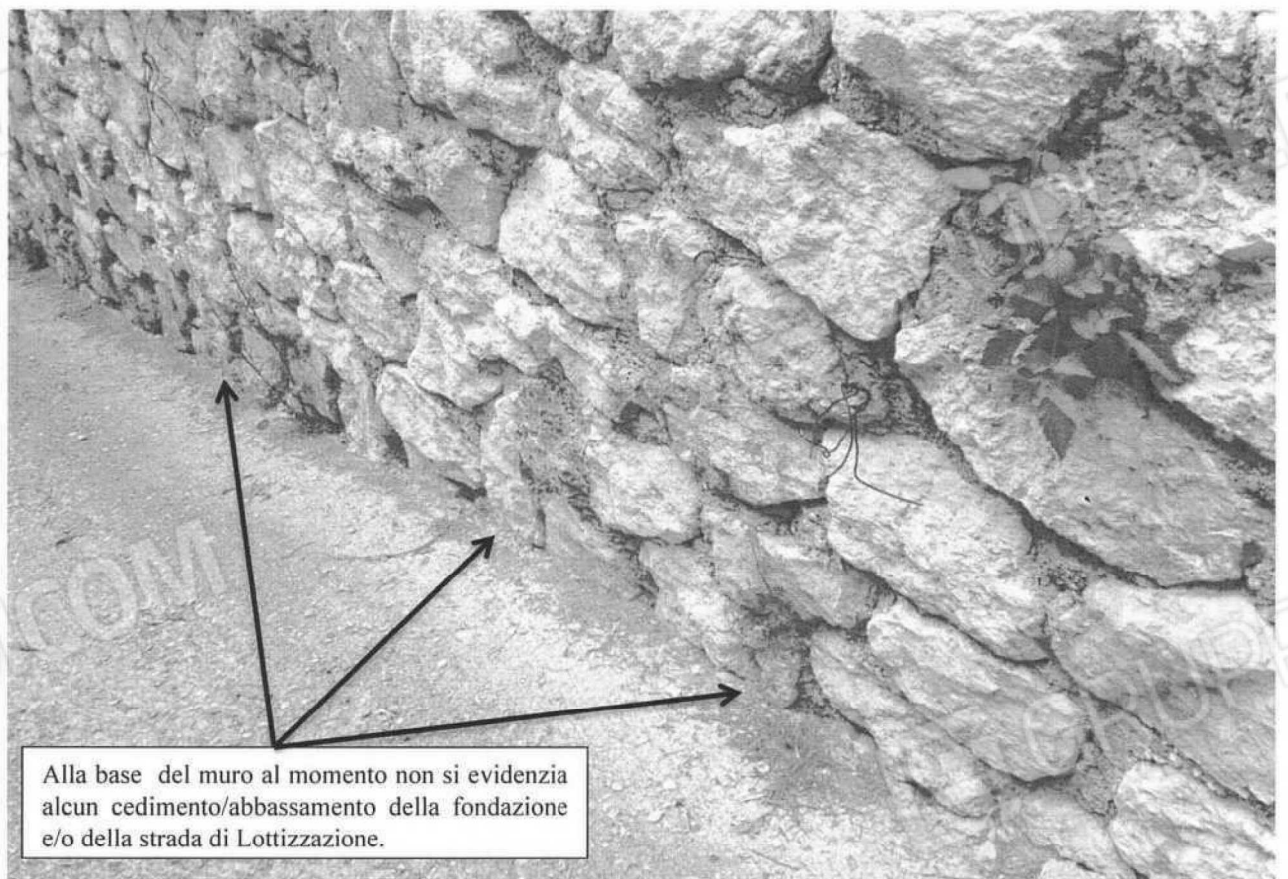
**Foto 7** -Particolare della base del tratto della cinta muraria, del lato posto a confine della strada carrabile di Lottizzazione, dalla quale si evidenzia che al momento non si evidenzia alcun cedimento/abbassamento della fondazione e/o della strada di Lottizzazione.
