Allegato 13

**Documentazione fotografica di confronto
“stato attuale e sanatorie di opere edilizie abusive”**

COMUNE DI LUZZI - CS -
- LOCALITA' PIRAINETTI - N: 11.

OGGETTO: DOCUMENTAZIONE FOTOGRAFICA -

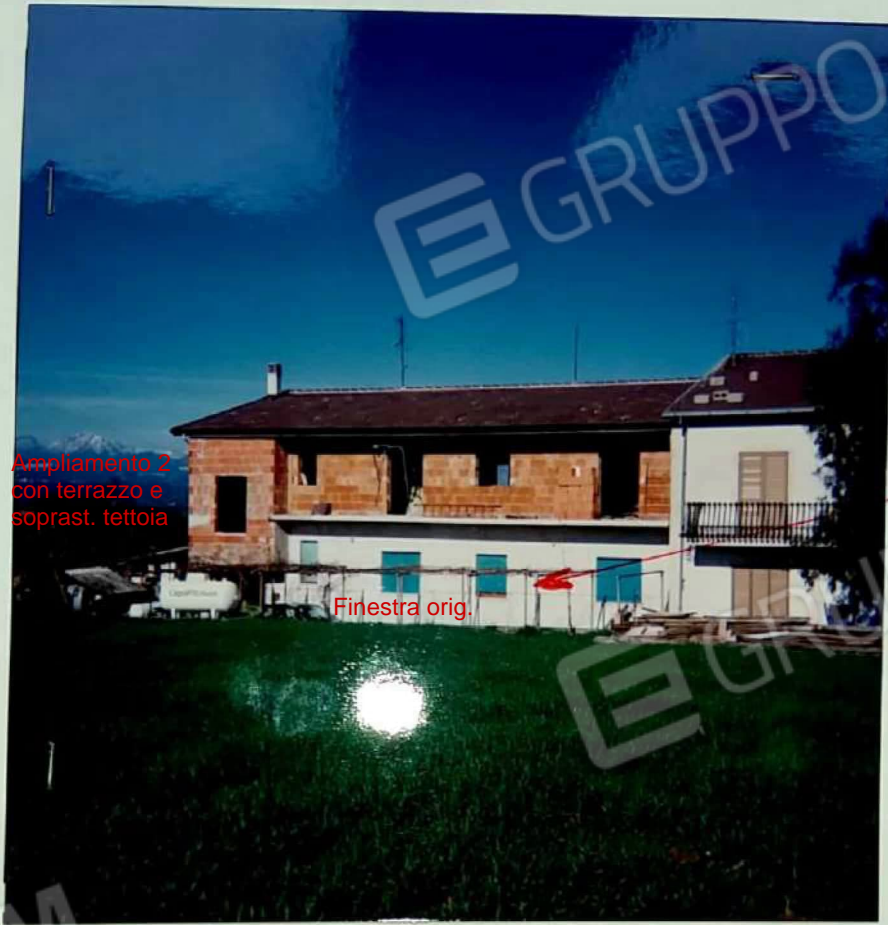
Foto n. 1 - Piano Terra, lato Est

Ampliamento 2
con terrazzo e
soprast. tettoia

Finestra orig.

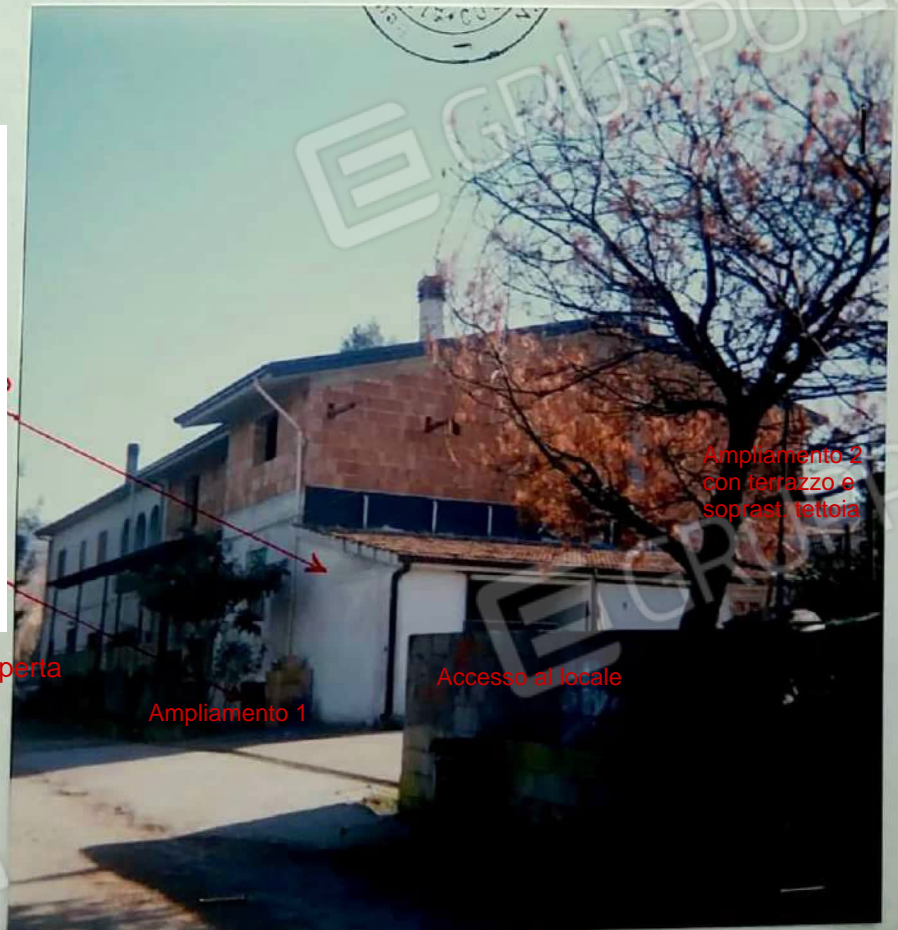
Foto n. 2 - Piano Terra ed S1, lato Sud-Ovest

Ampliamento 2
con terrazzo e
soprast. tettoia

Terrazzo con Tettoia aperta

Ampliamento 1

Accesso al locale

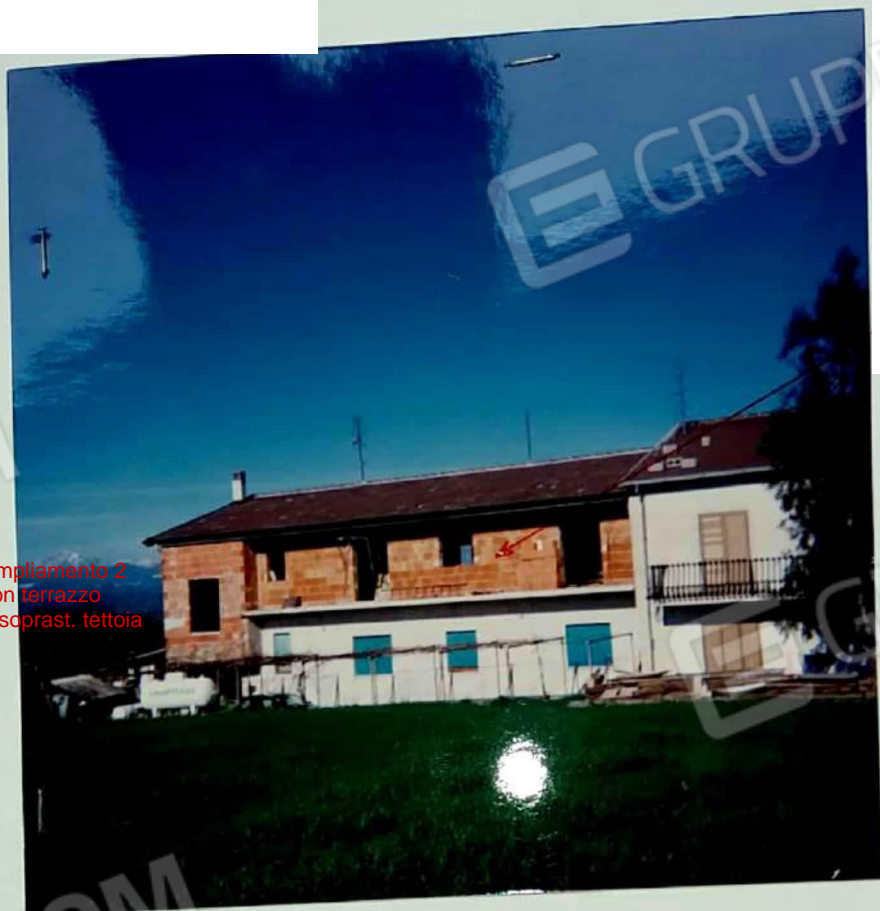
Foto n. 3 - Piano Primo, Lato Est

Ampliamento 2
con terrazzo
e soprast. tettoia

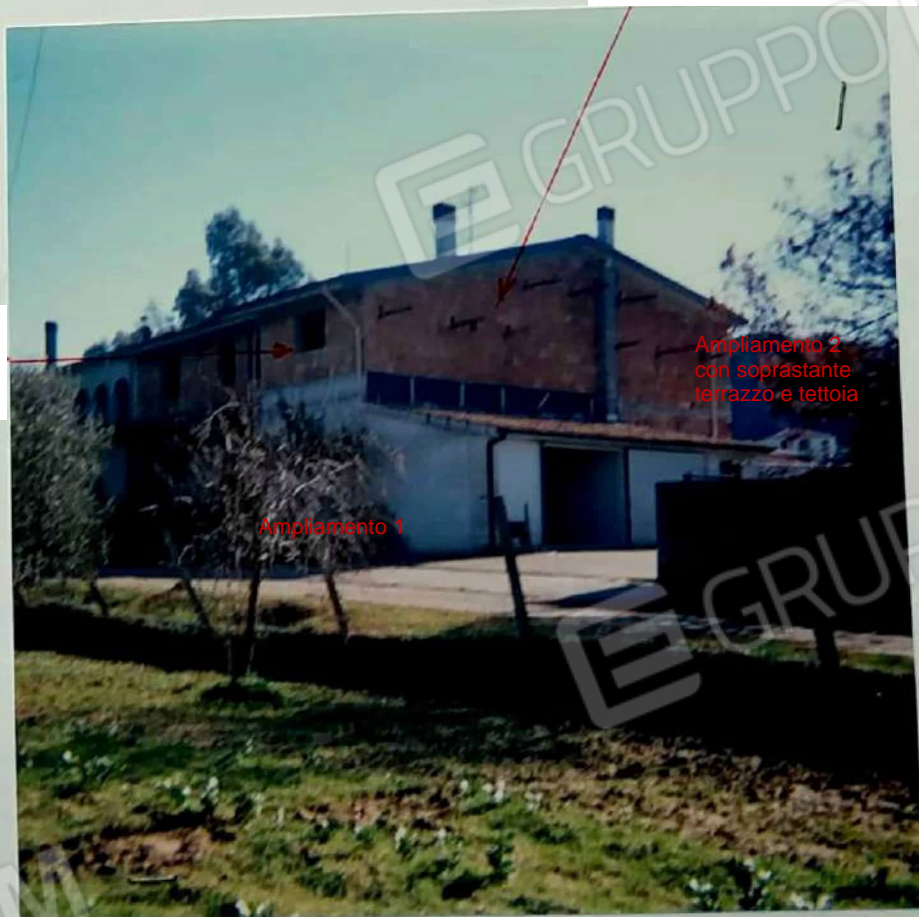
Foto n. 4 - Piano Primo, Lato Sud-Ovest

Ampliamento 2
con soprastante
terrazzo e tettoia

Ampliamento 1

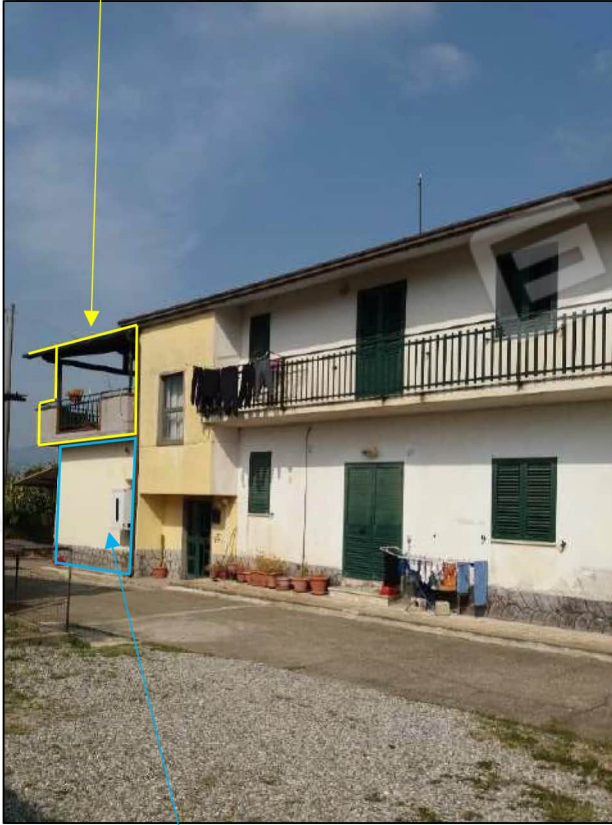
Stato Attuale – Confronto con foto n. 1 – Piano Terra, lato Est
e foto n. 3 – Piano Primo, lato Est

Tettoia aperta su terrazzo a livello ad uso del Piano Primo (Abusivi)

Foto A – Lato Est Ampliamento 2 (Abusivo)

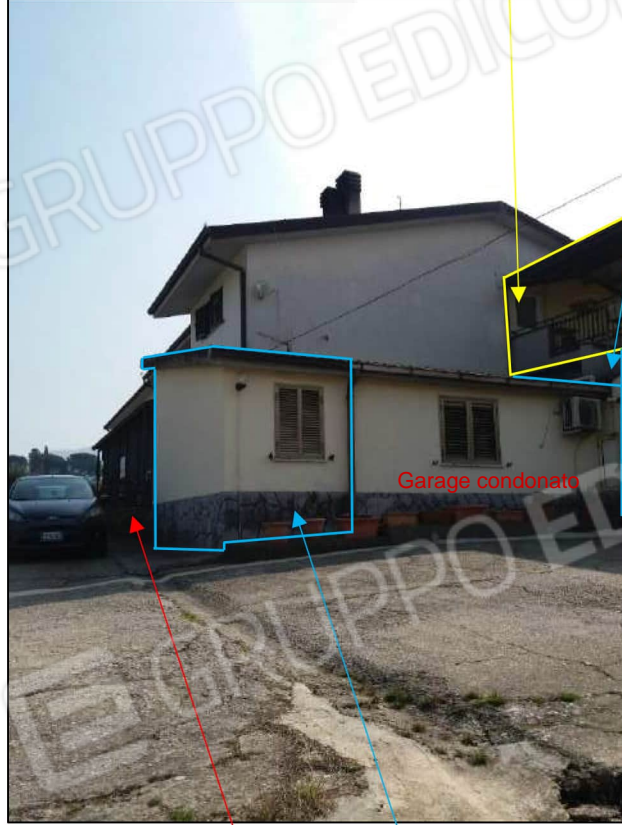
Stato Attuale – Confronto con foto n. 2 – Piano Terra ed S1, lato Sud-Ovest
e foto n. 4 – Piano Primo, lato Sud-Ovest

Tettoia aperta su terrazzo a livello ad uso del P1 (Abusivi) Ampliamento 2 (Abusivo)

Foto B – Lato Sud-Ovest Tettoia aperta Ampliamento 1 (Abusivo)

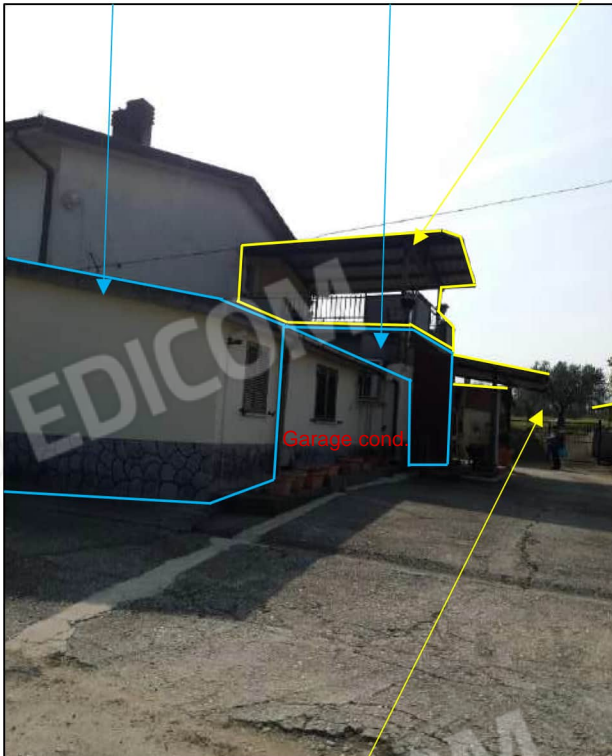
Stato Attuale- Confronto con foto n. 2 – Piano Terra ed S1, lati Sud-Ovest
e foto n. 4 – Piano Primo, lati Sud-Ovest

Ampliamento 1 (Abusivo)

Ampliamento 2 (Abusivo)

Foto C – Lato Sud-Ovest Tettoie

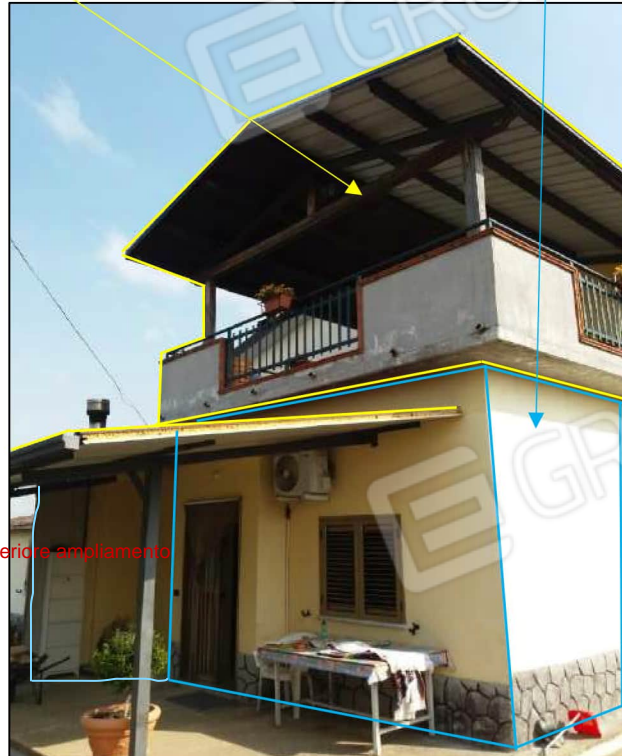
Stato Attuale- Confronto con foto n. 2 – Piano Terra ed S1, lati Sud-Ovest
e foto n. 4 – Piano Primo, lato Sud-Ovest

Tettoia aperta su terrazzo a livello (Abusivi)

Ampliamento 2 (Abusivo)

Foto D – Lato Sud-Est
