Foto n. 11 - Unità immobiliare: F.61 - P.Ila 545 sub.6

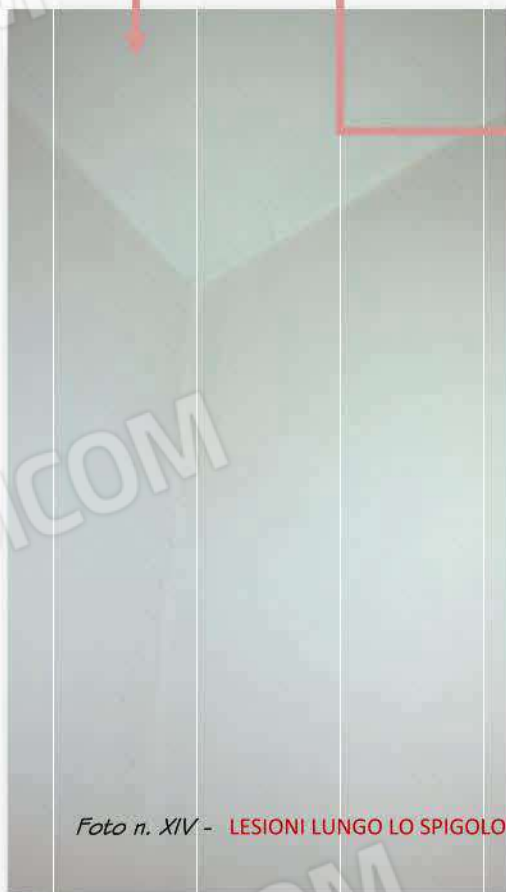
Foto n. XIV - LESIONI LUNGO LO SPIGOLO DELLA PARETE MURARIA DELLA SALA DA PRANZO

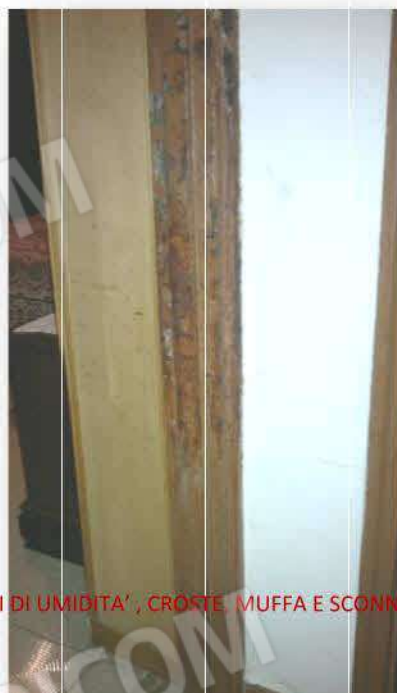
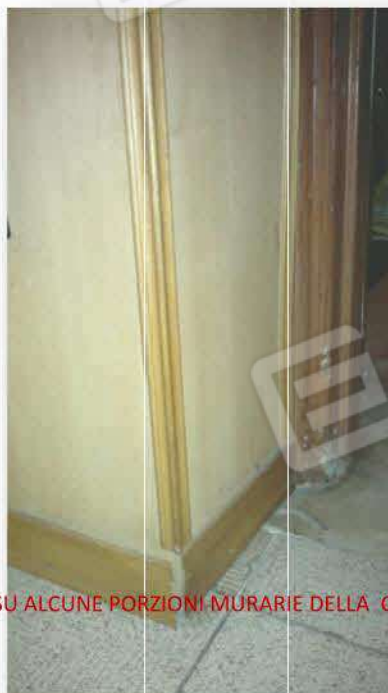
Foto n. XVII - SEGNI DI UMIDITA', CROSTE, MUFFA E SCONNESSIONI SU ALCUNE PORZIONI MURARIE DELLA CAMERA DA LETTO
