TRIBUNALE DI COSENZA

Consulenza Tecnico d'Ufficio - perizia estimativa
Procedura N° 67 / 2021 R. ES.

ALLEGATO ALL.05

Fotografie

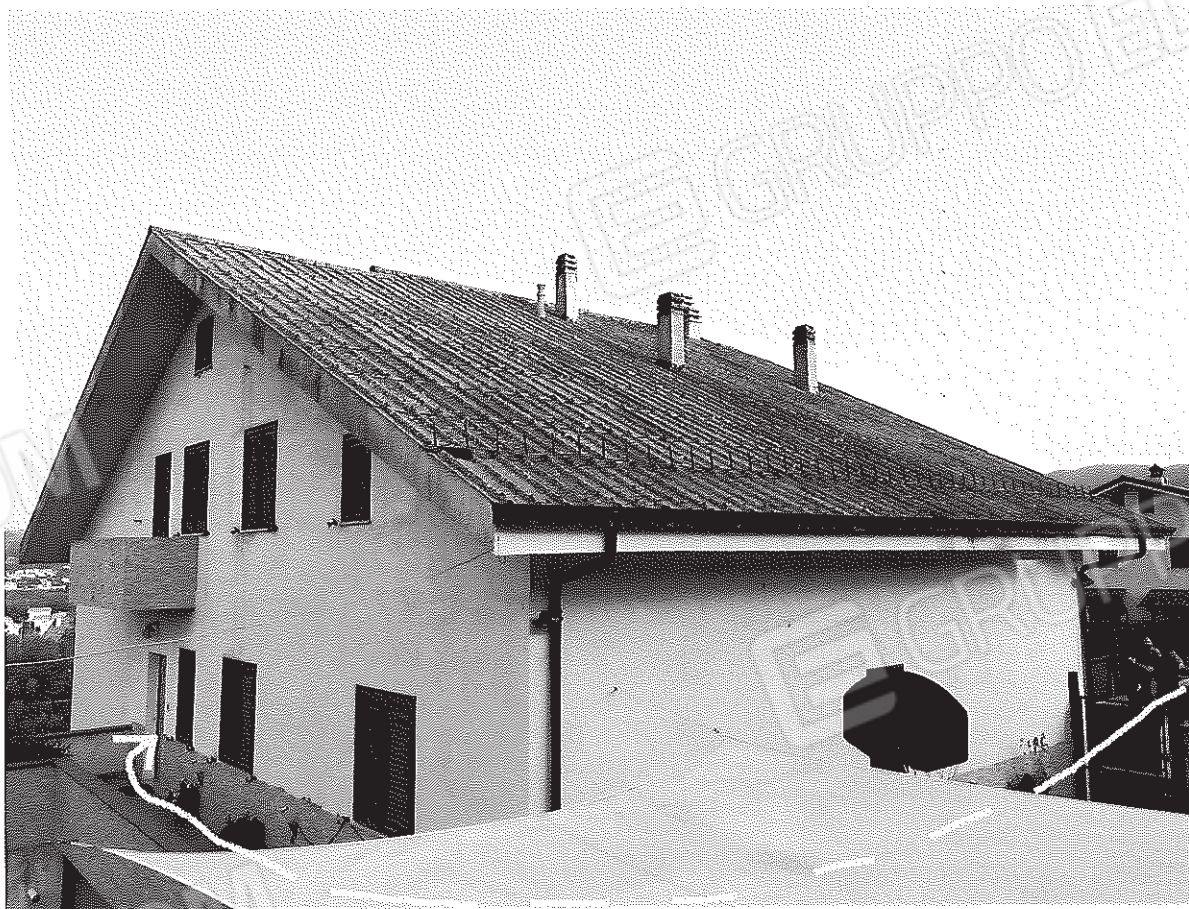
PERCORSO D'INGRESSO.

Da notare anche il tetto rivestito con lastre d'amianto.

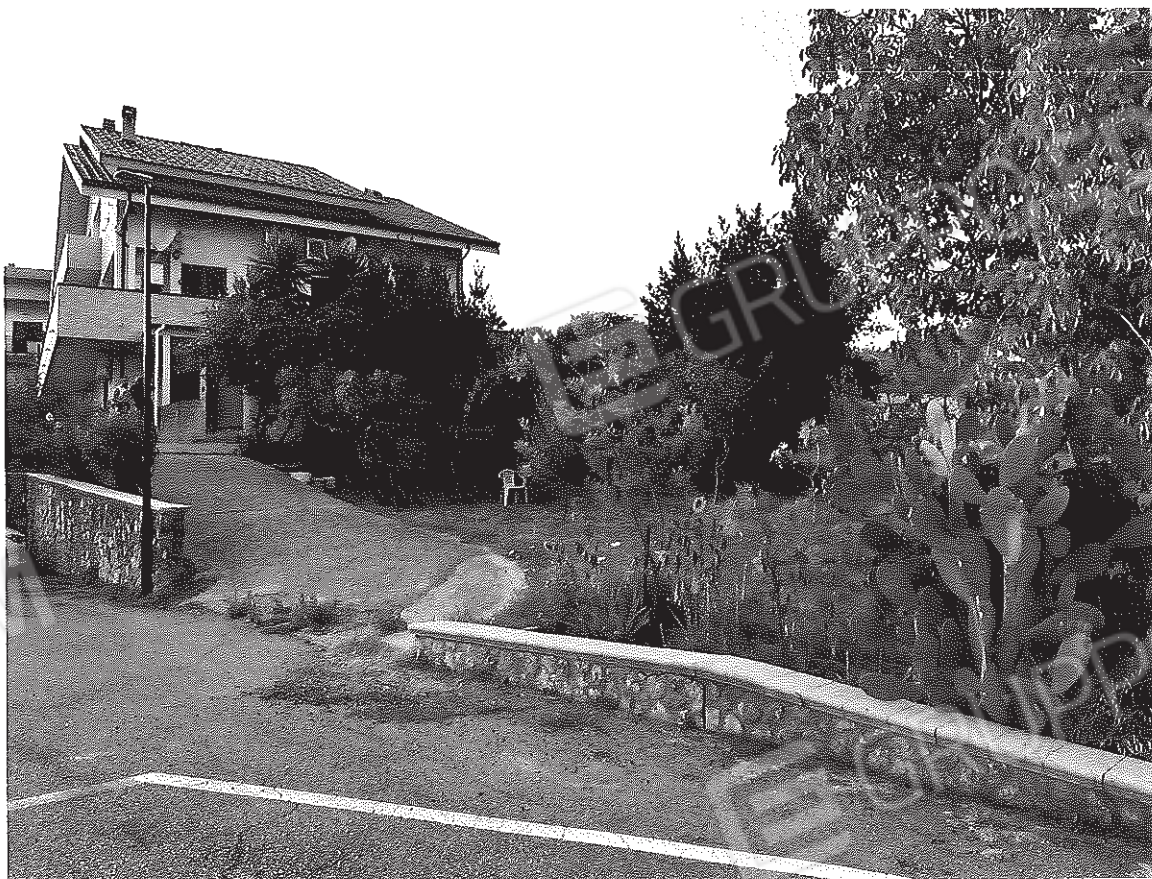
Ingresso dal lato Sud confinante con un parcheggio pubblico il quale è libero e non recintato.

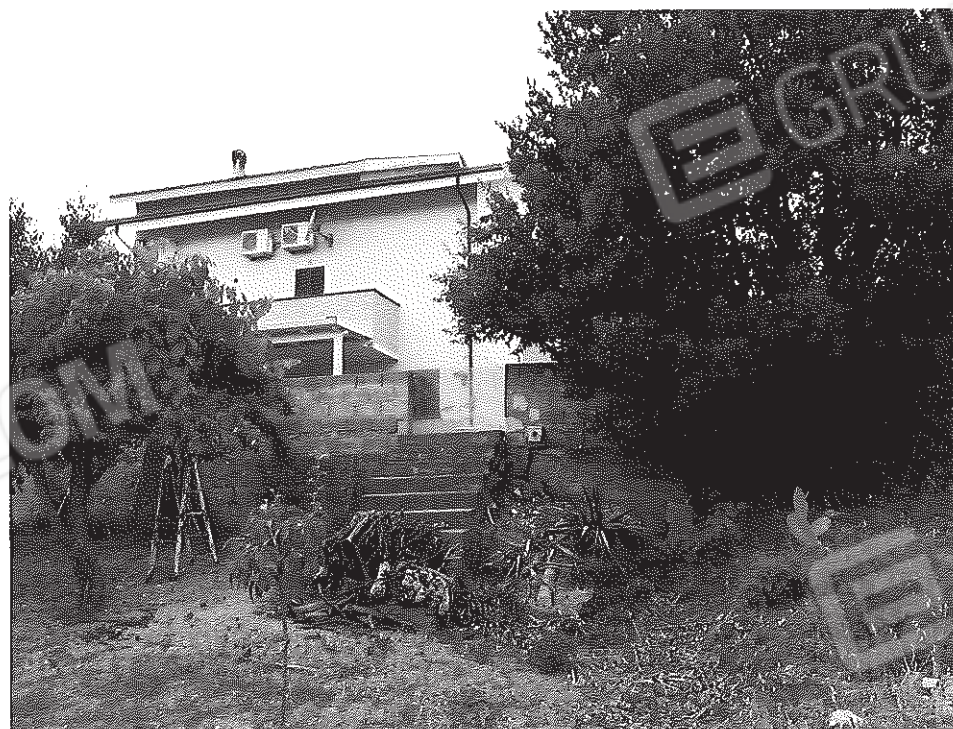
**Vista del fabbricato dalla parte adibita ad "area verde".
Da notare: muretto di recinzione e scala in c.a. (opere abusive).**

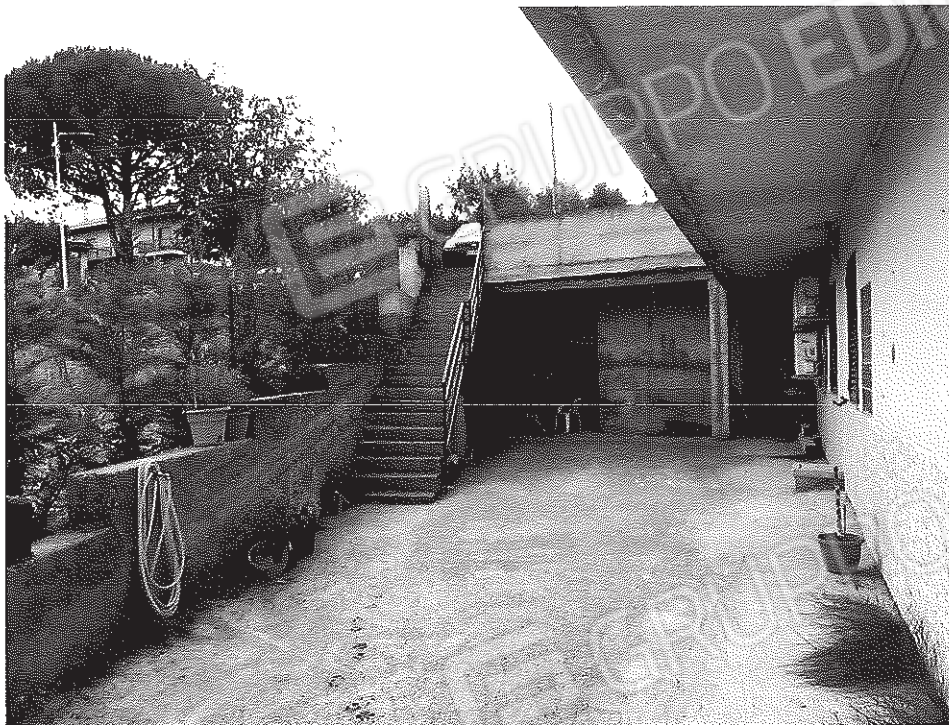
Scala in c.a. (opera abusiva) vista da sotto.

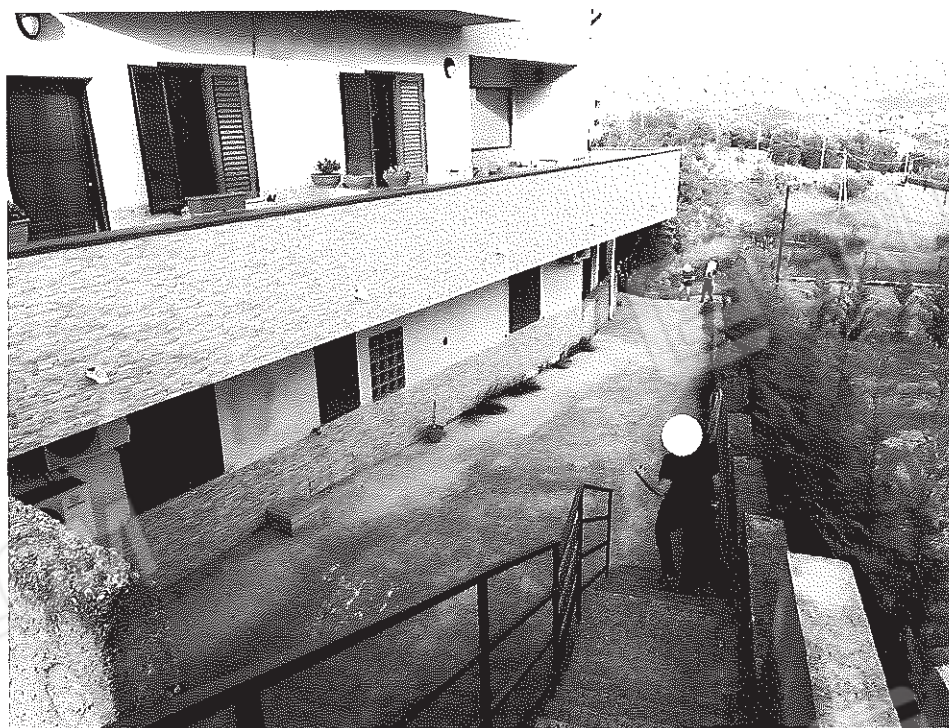
Scala in c.a. (opera abusiva) vista da sopra (Via Turano).

originariamente il terreno ricopriva questa porzione di corte parzialmente (con maggiore estensione ma con minore pendenza rispetto alla scala).

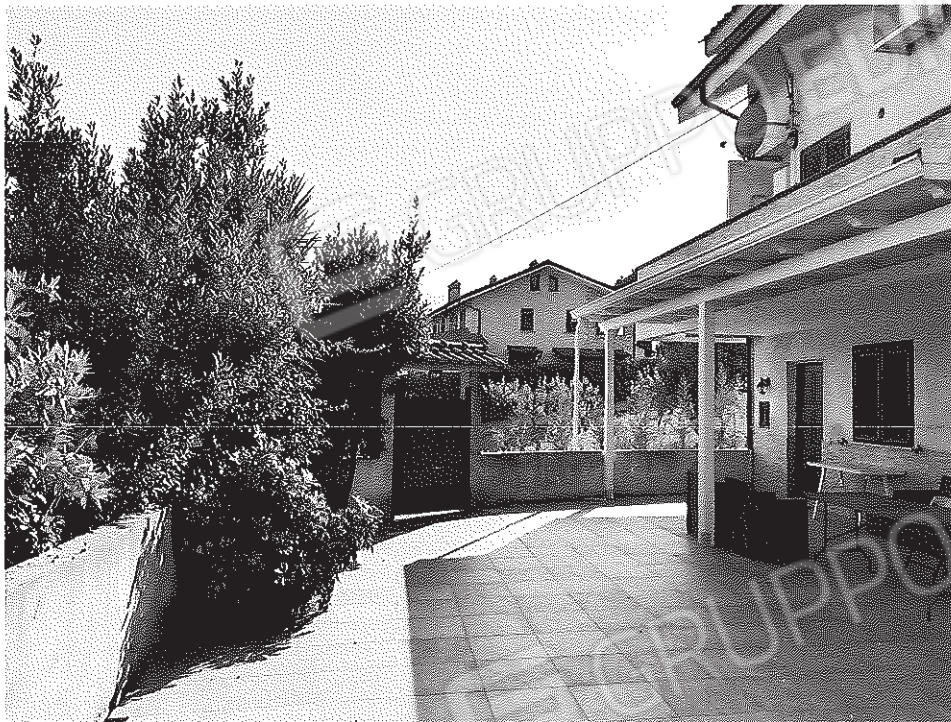
Terrazzo con muretto di recinzione e porticato (opere abusive).

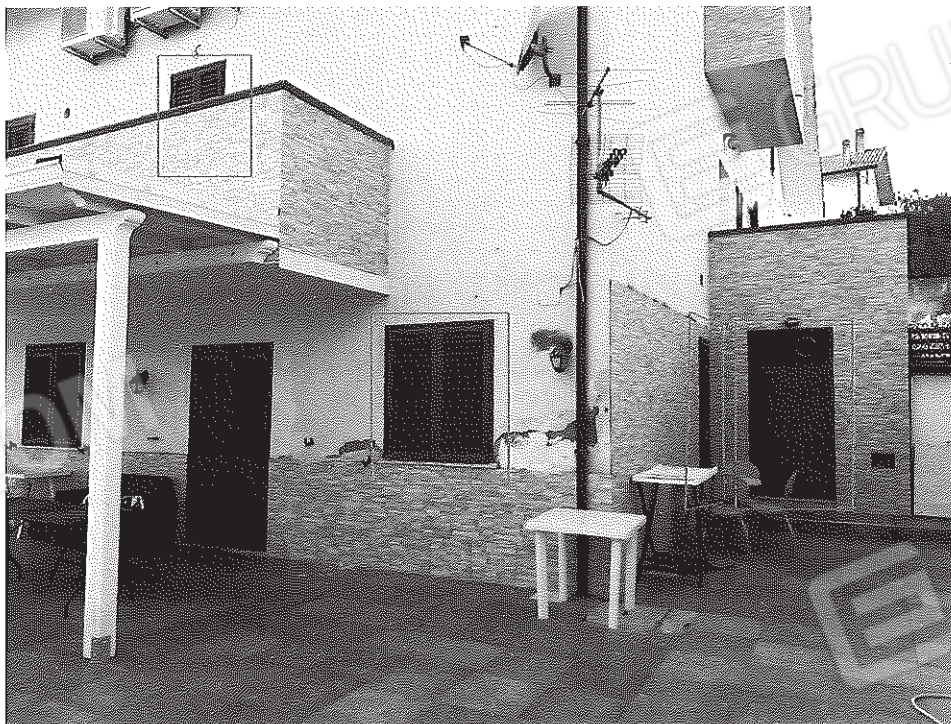
Porticato e aperture aggiuntive nell'edificio.

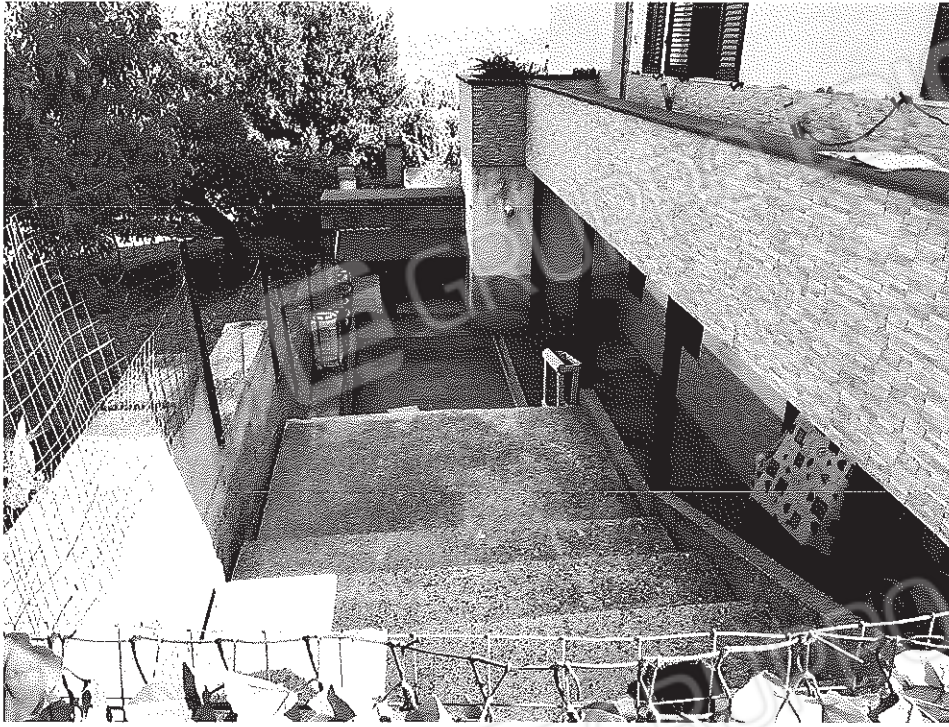
Scala in c.a. (opera abusiva) vista da sopra (porzione corte lato Via Turano).

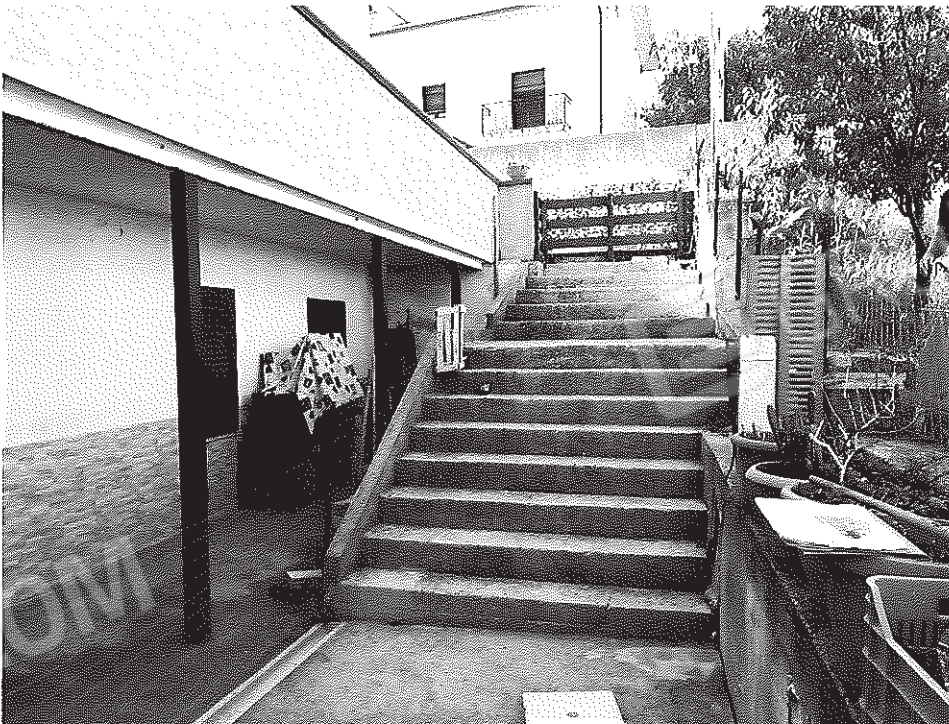
Scala in c.a. vista da sotto.

- 1) da questo lato tutte le aperture al piano seminterrato sono state aggiunte;**
- 2) originariamente il terreno ricopriva questa porzione di corte fino al balcone del piano terra.**
