ALLEGATO B

Documentazione fotografica

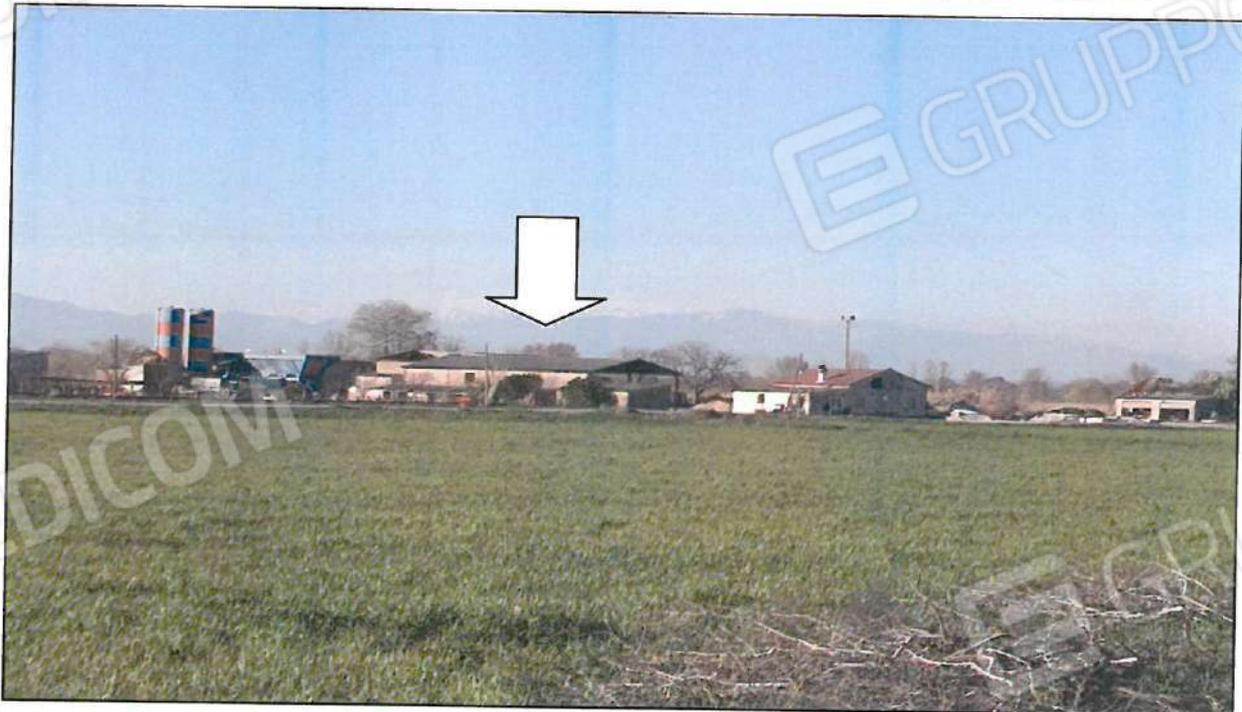
Foto n° 1 – Veduta generale degli immobili, in località Borgo del comune di Lattarico fg. di mappa 38 di mappa, part. I.e 295-149-151.

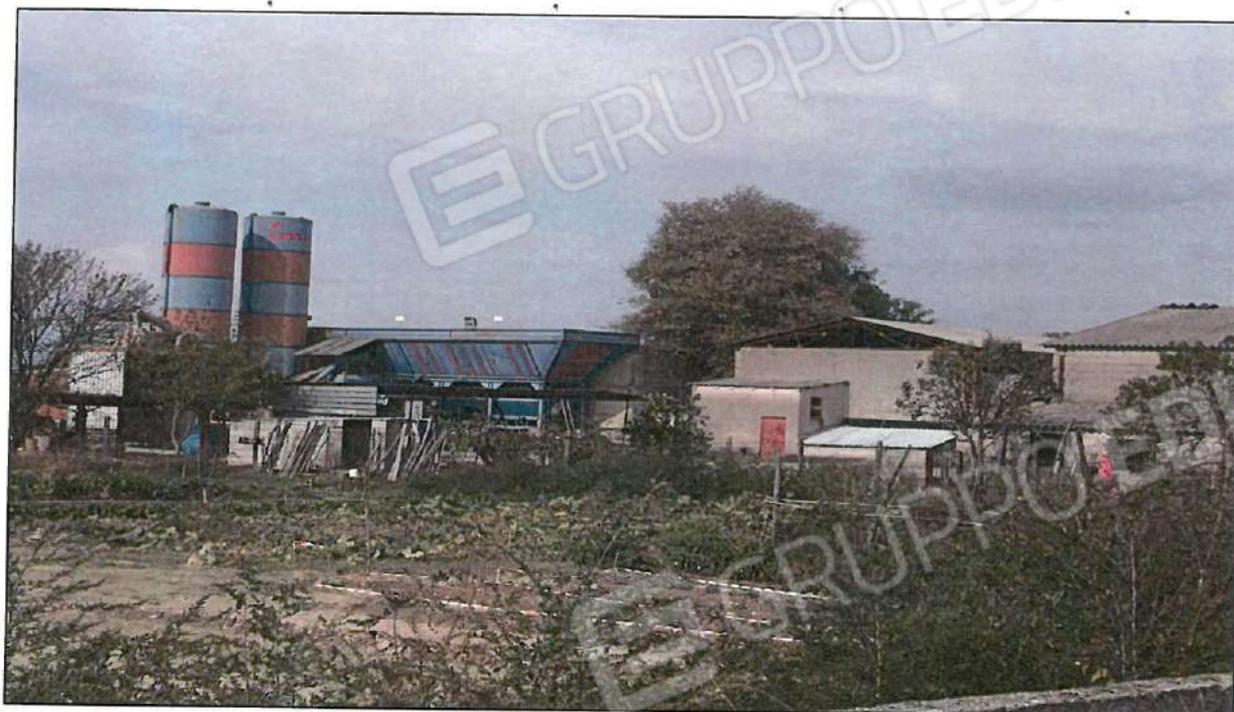
Foto n° 2 – Vista terreno ed impianti alla località Borgo del comune di Lattarico, fg. di mappa n° 38 part. lle 295-149-151.

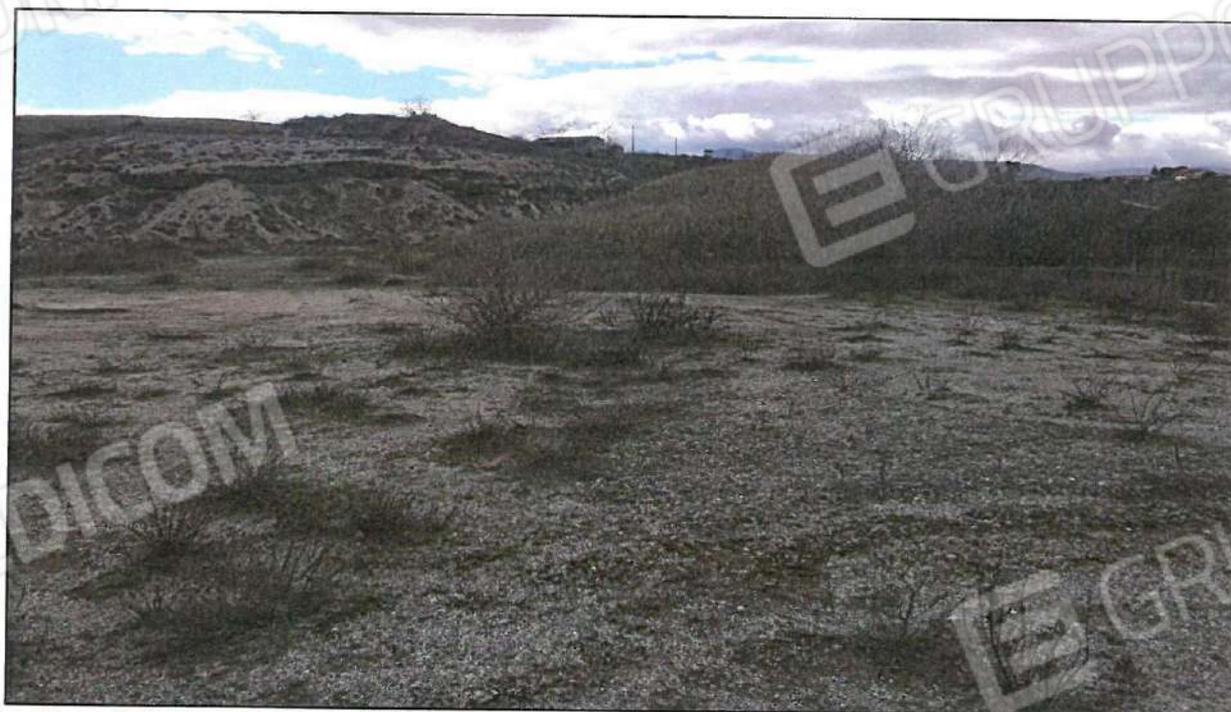
Foto n° 3 – Vista terreno comune di Mongrassano, località Colombra, Fg. di mappa 6 part.lla n° 389, in stato di abbandono.

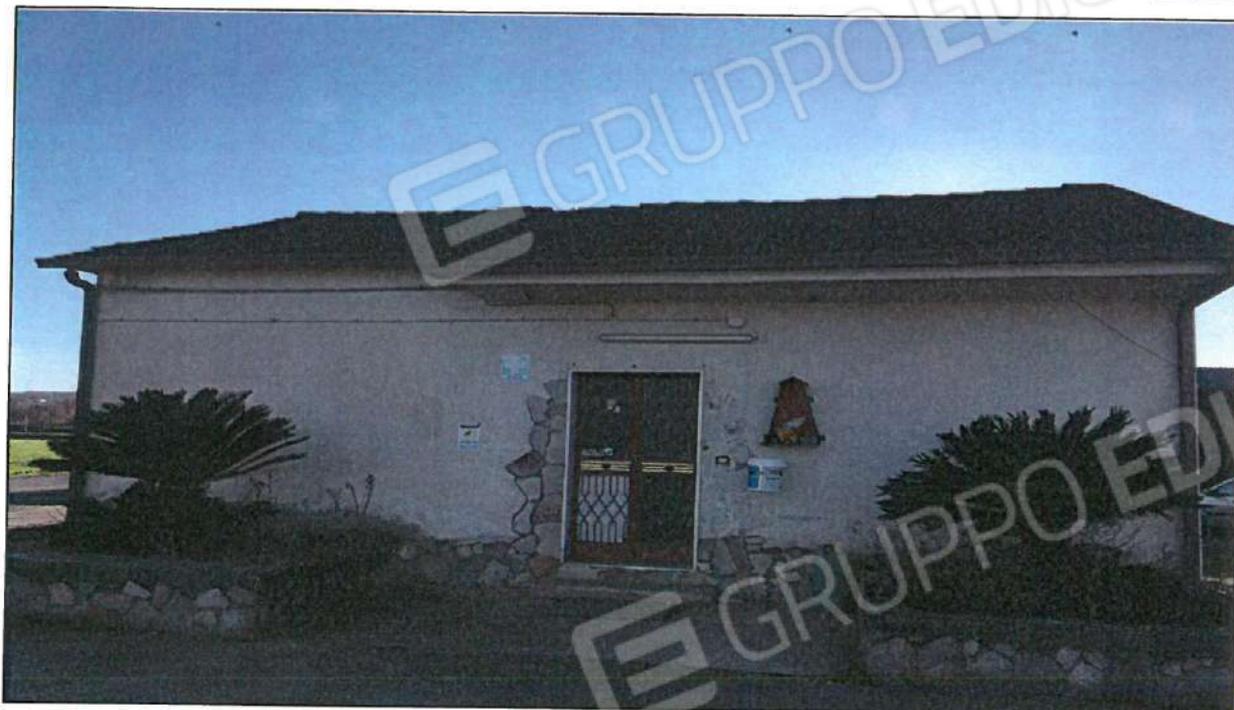
Foto n° 4 – Vista esterna dell'immobile A), prospetto principale.

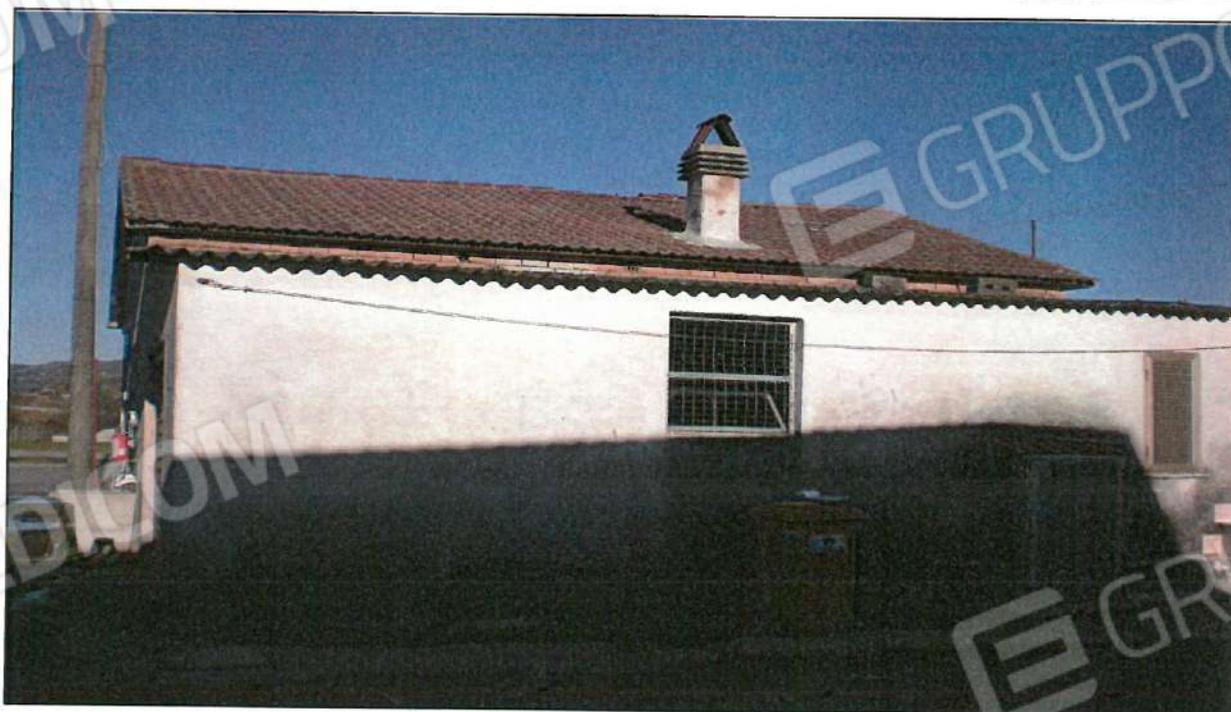
Foto n° 5 – Vista esterna fabbricato A) vista posteriore

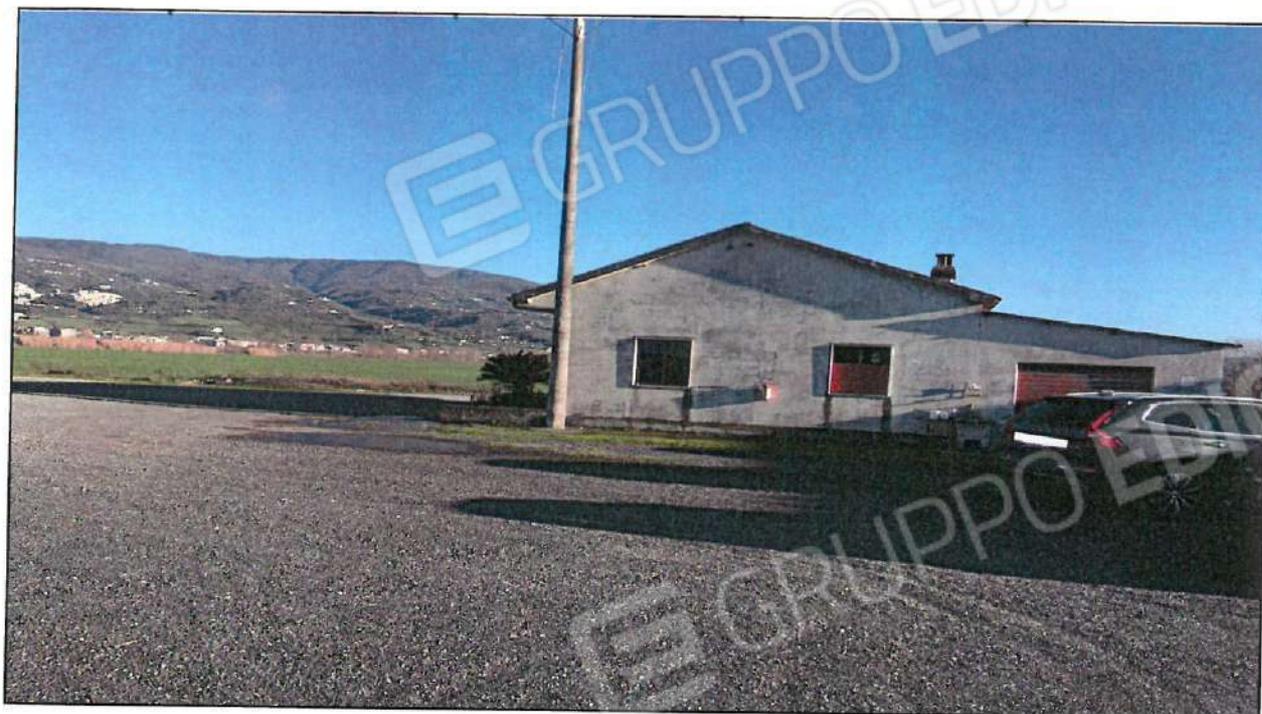
Foto n° 6 – Vista del fabbricato A) parte laterale.

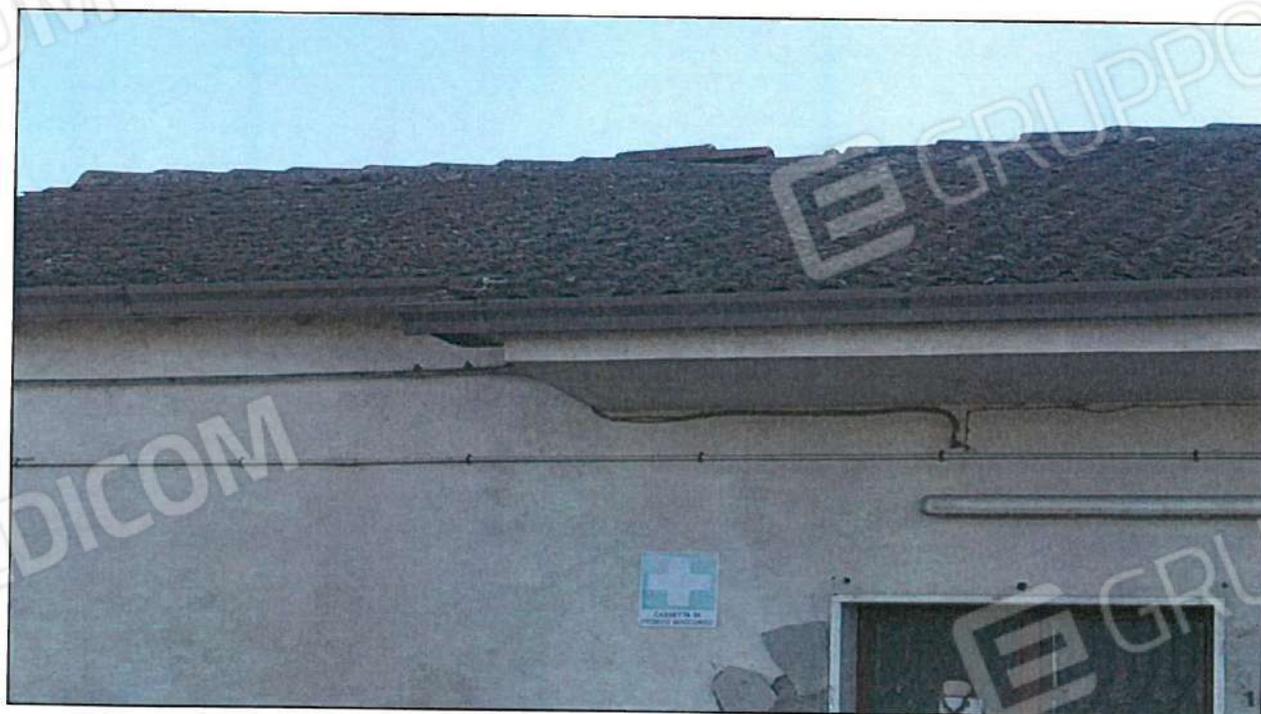
Foto n° 7 – Vista particolare della copertura.

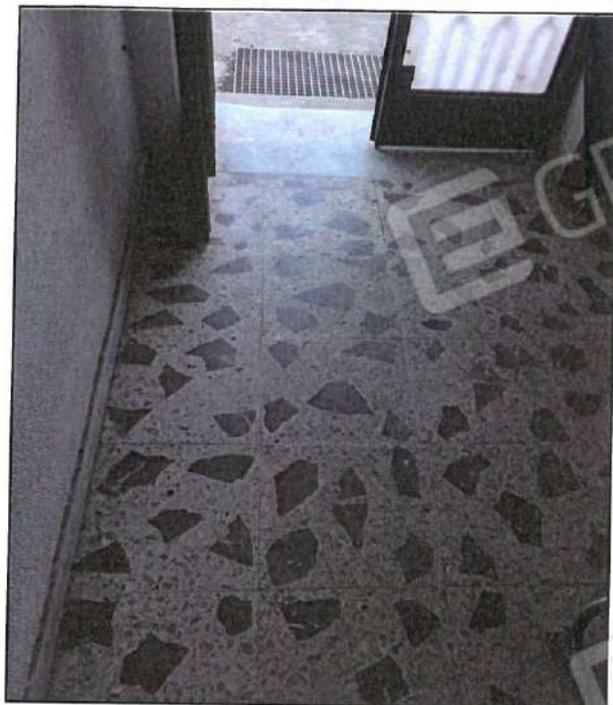
Foto n° 8 – Vista ingresso fabbricato A), pavimento in segato di marmo.

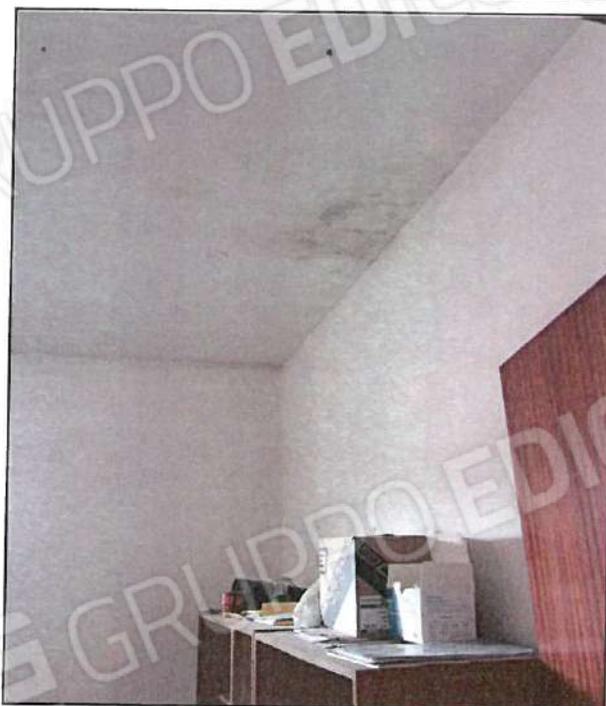
Foto n° 9 – Vista interno, tracce di umidità sulle pareti e sui soffitti

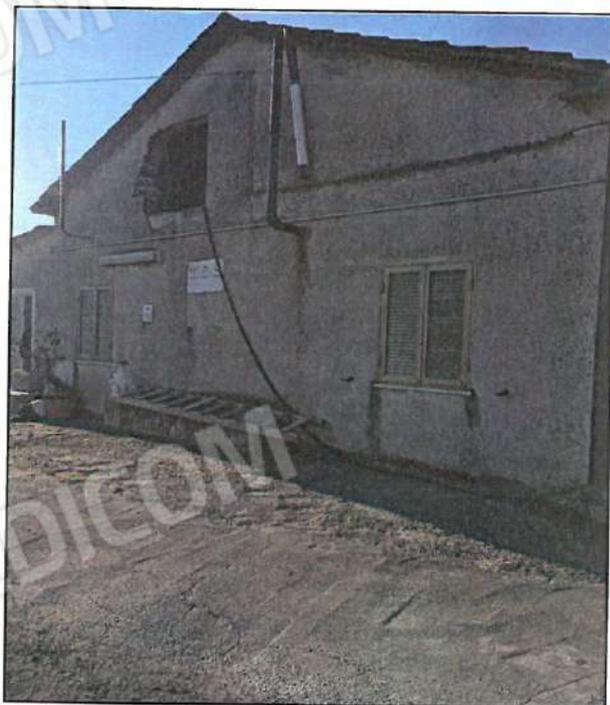
Foto n° 10 – Vista laterale fabbricato.

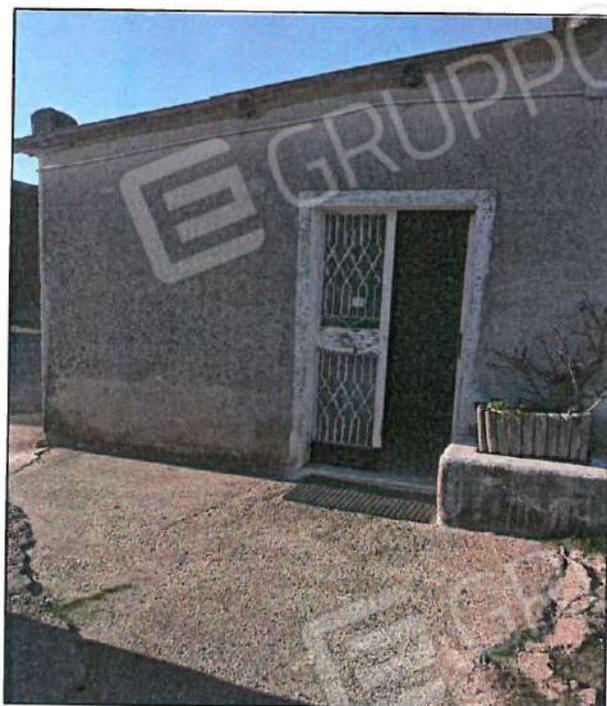
Foto n° 11 – Vista accesso laterale all' appartamento adibito a casa custode

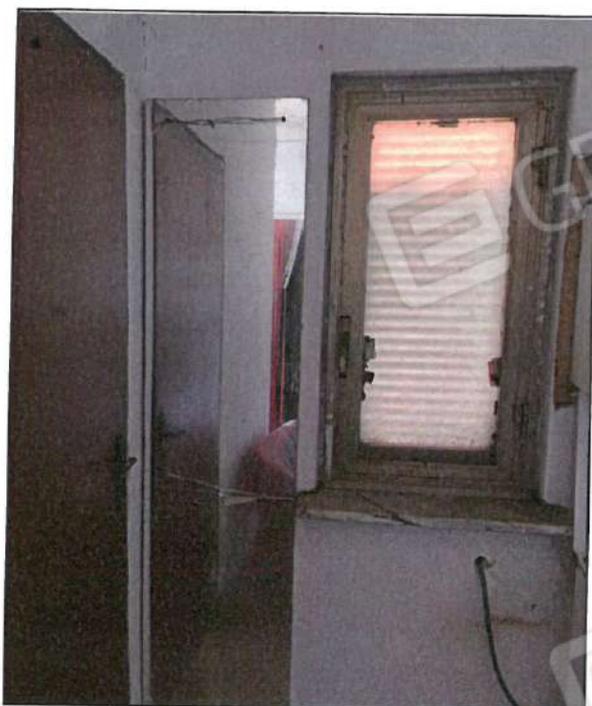
Foto n° 12 – Vista interno fabbricato: infissi

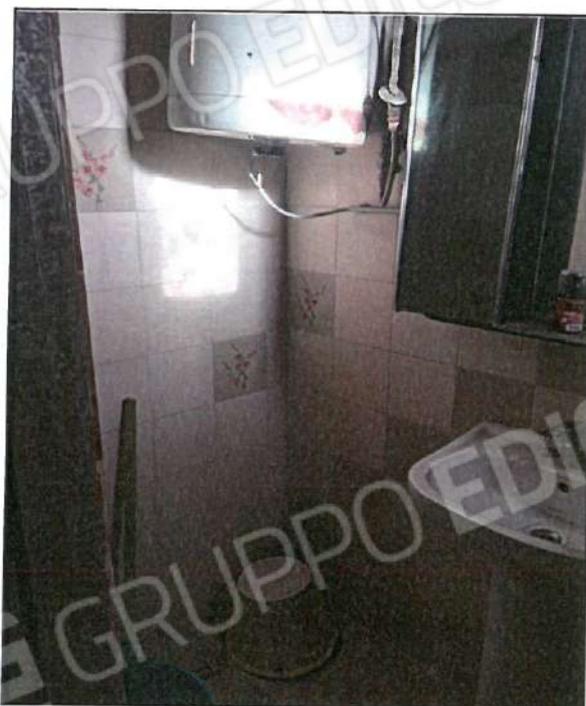
Foto n° 13 – Vista interno fabbricato: locale wc

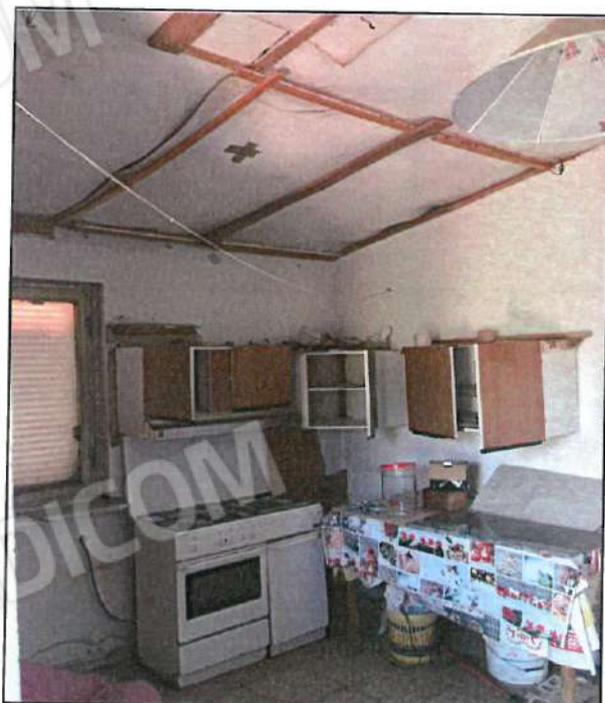
Foto n° 14 – Vista interno fabbricato custode, pessime sono le rifiniture

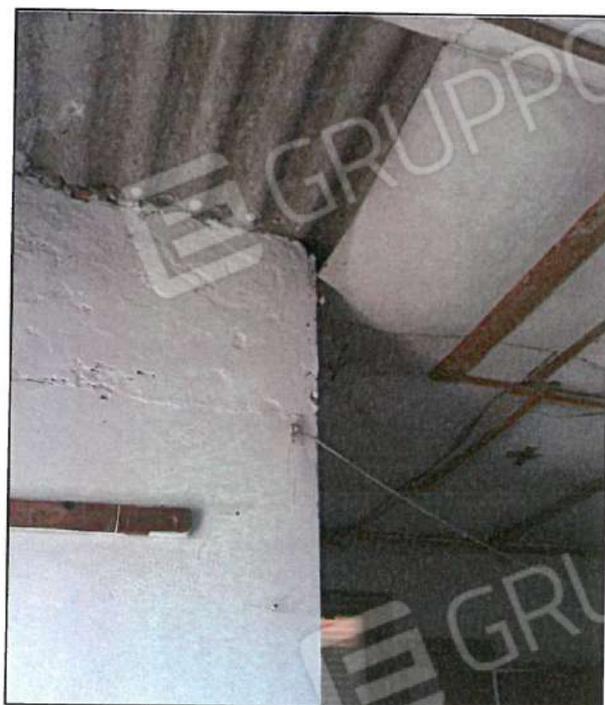
Foto n° 15 – Vista interno fabbricato custode, pessime sono le rifiniture, è visibile la copertura in amianto

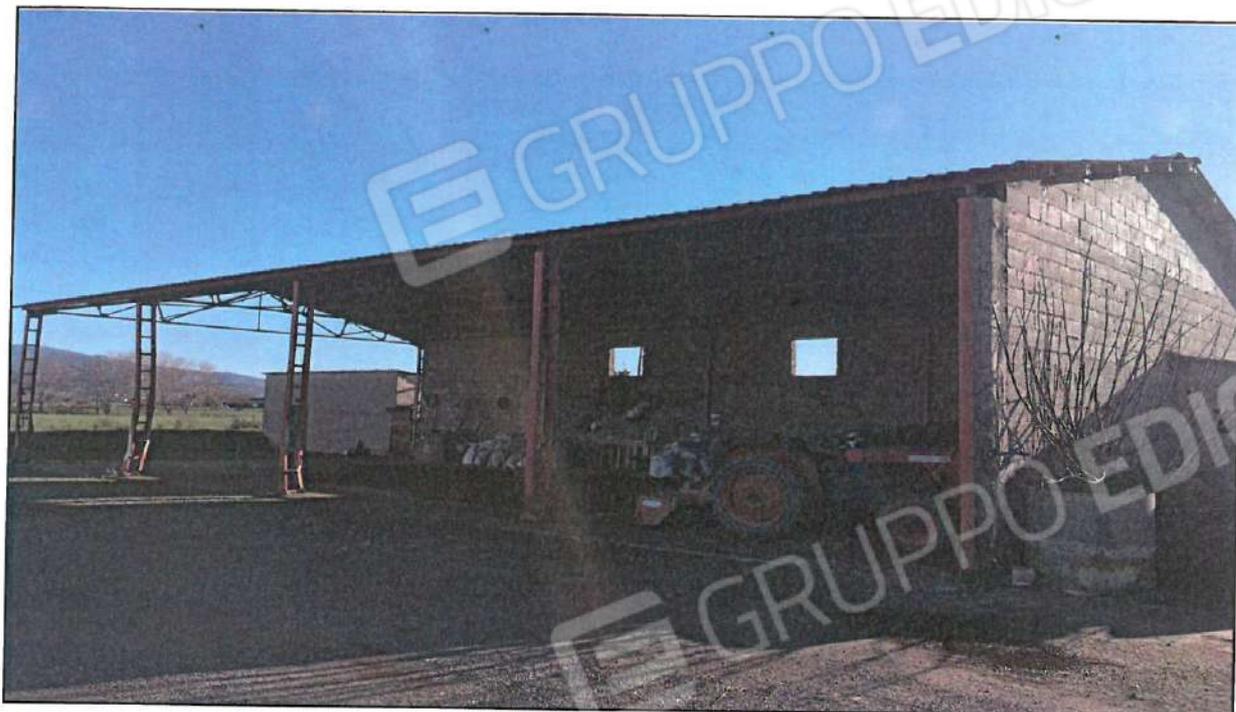
Foto n° 16 – Vista fabbricato frontale B)

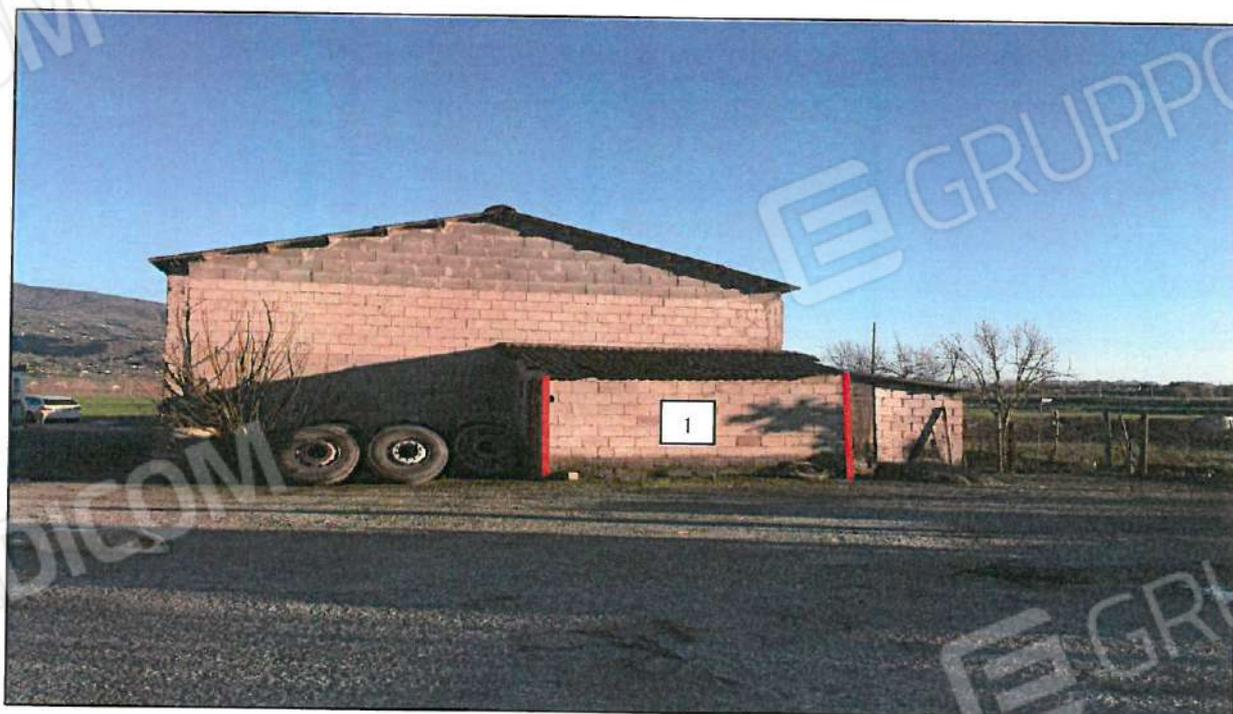
Foto n° 17 – Vista fabbricato laterale, B) è evidenziato in rosso il fabbricato n° 1 non censito in catasto.

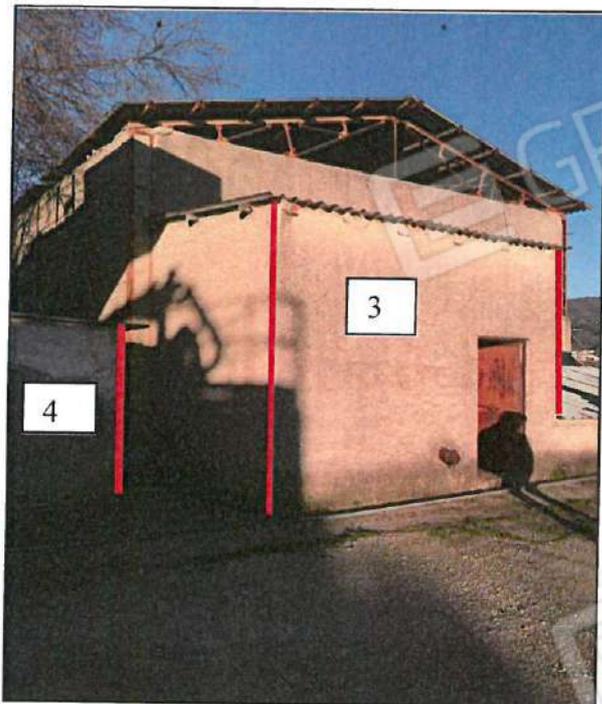
Foto n° 18 – Vista fabbricato D) laterale lato verso Ovest, si vedono i magazzini 3 e 4 indicati nella planimetria stato attuale, né censiti e né autorizzati

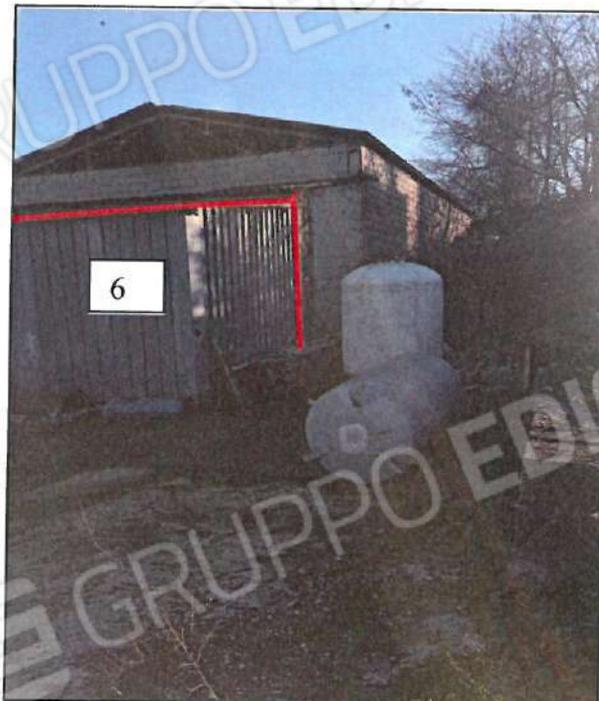
Foto n° 19– Vista fabbricato D) laterale lato verso Est, viene evidenziato in rosso il fabbricato n° 6

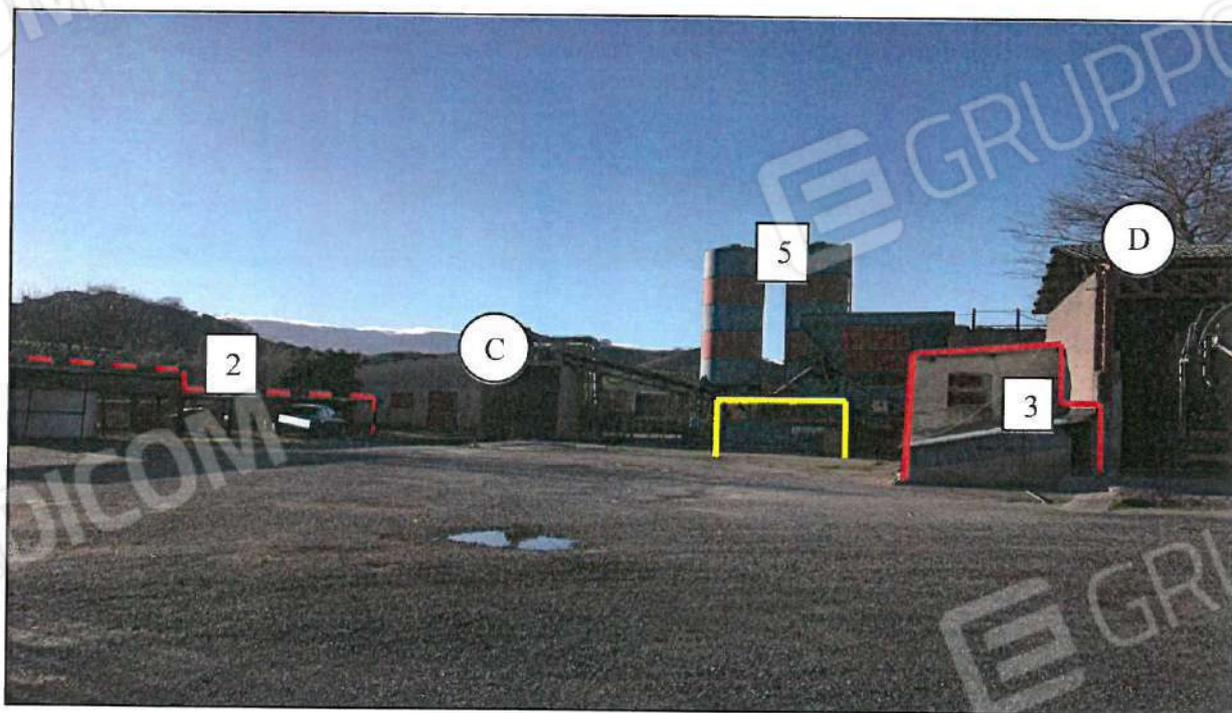
Foto n° 20 – Vista generale fabbricato C), si vede il capannone D) la tettoia in ferro n° 2 evidenziata in rosso, il magazzino n° 3 evidenziato in rosso, la centrale di betonaggio e camera di manovra n° 5 evidenziata in giallo.

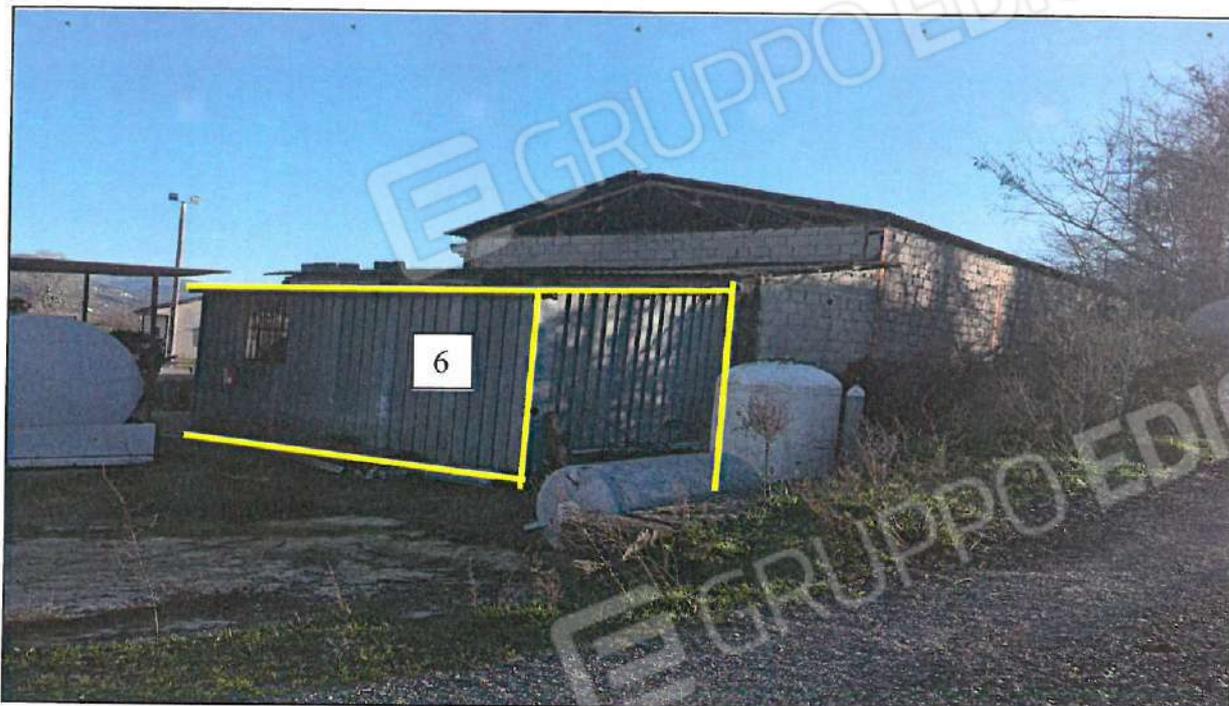
Foto n° 21 – Vista fabbricato laterale n° 6, n° censito, n° autorizzato, magazzino adibito a officina mezzi, evidenziato in giallo.

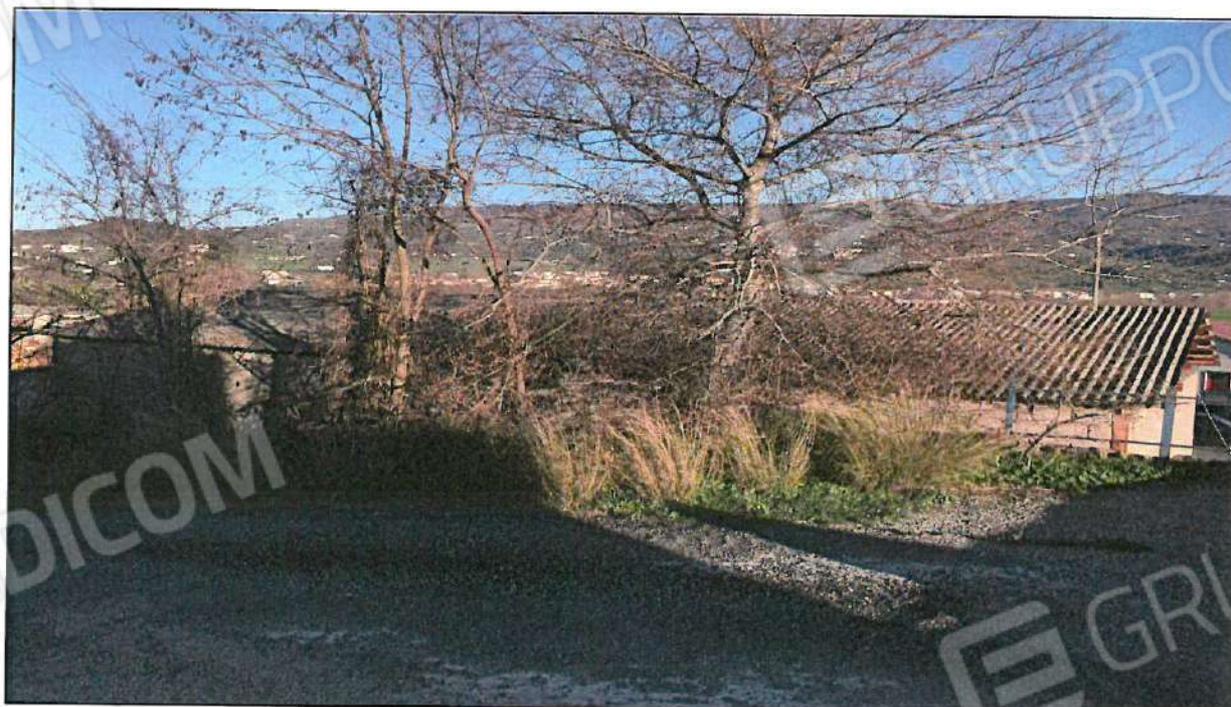
Foto n° 22 – Vista fabbricato D) vista della copertura e rampa accesso mezzi per il carico della centrale di betonaggio.

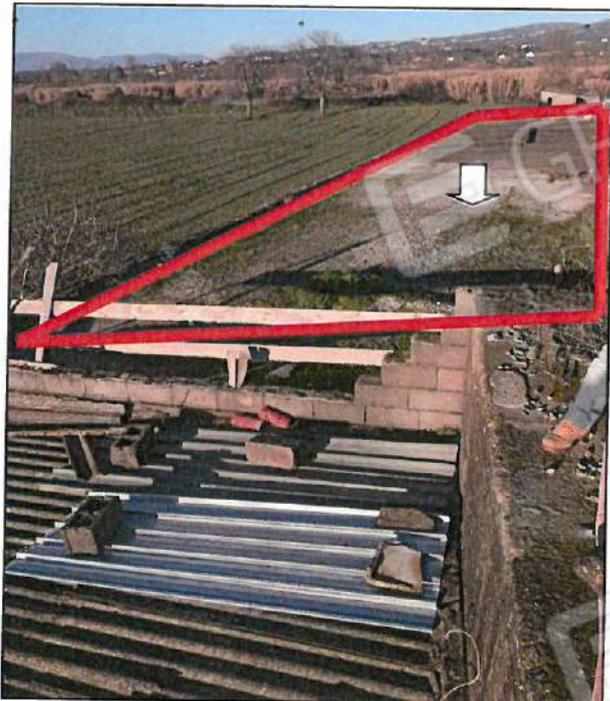
Foto n° 23 – Vista fabbricato E), magazzino con solaio in cls - magazzino con copertura in lastre di amianto – la parte contornata di rosso e freccia, è in condizioni fatiscenti.

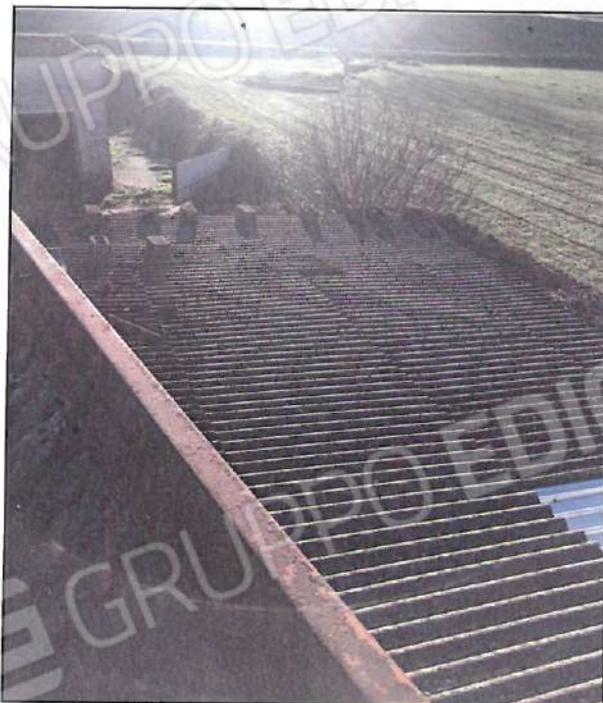
Foto n° 24 – Vista esterno magazzino con copertura in lastre di amianto

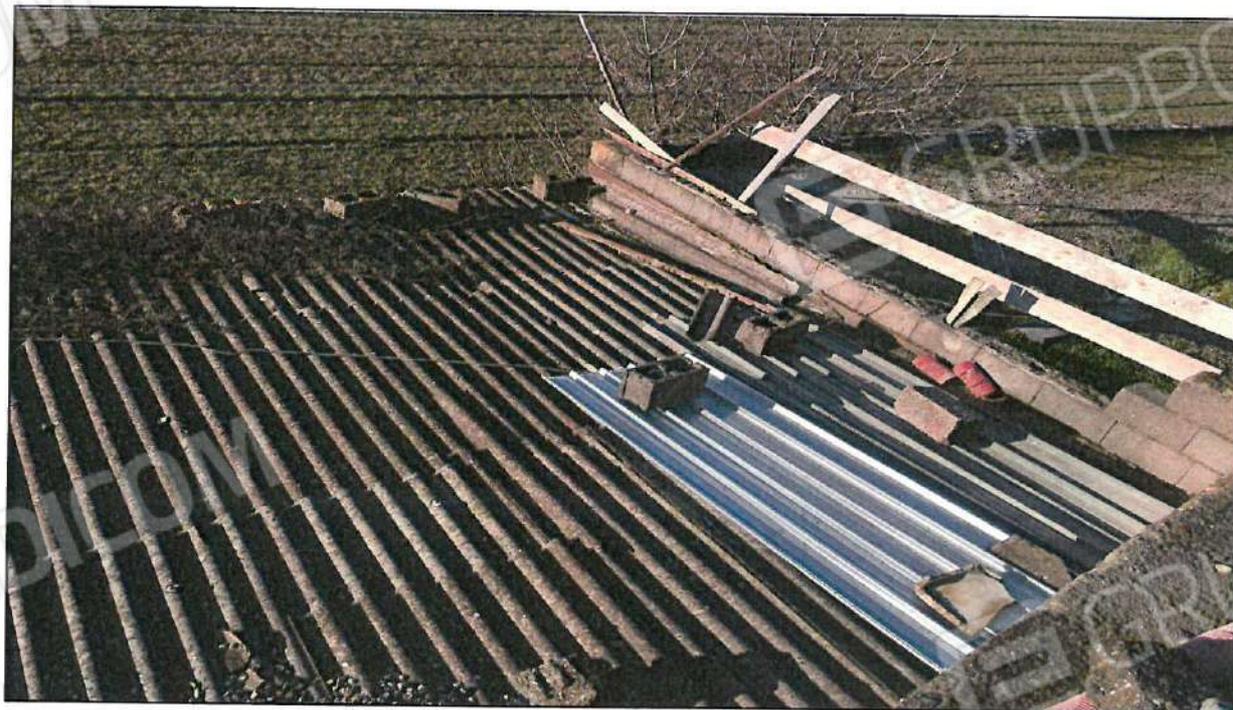
Foto n° 25 – Vista fabbricato, F) particolare copertura, in condizioni sufficientemente a riguardo della sicurezza, mentre la parte a dx è fatiscente.

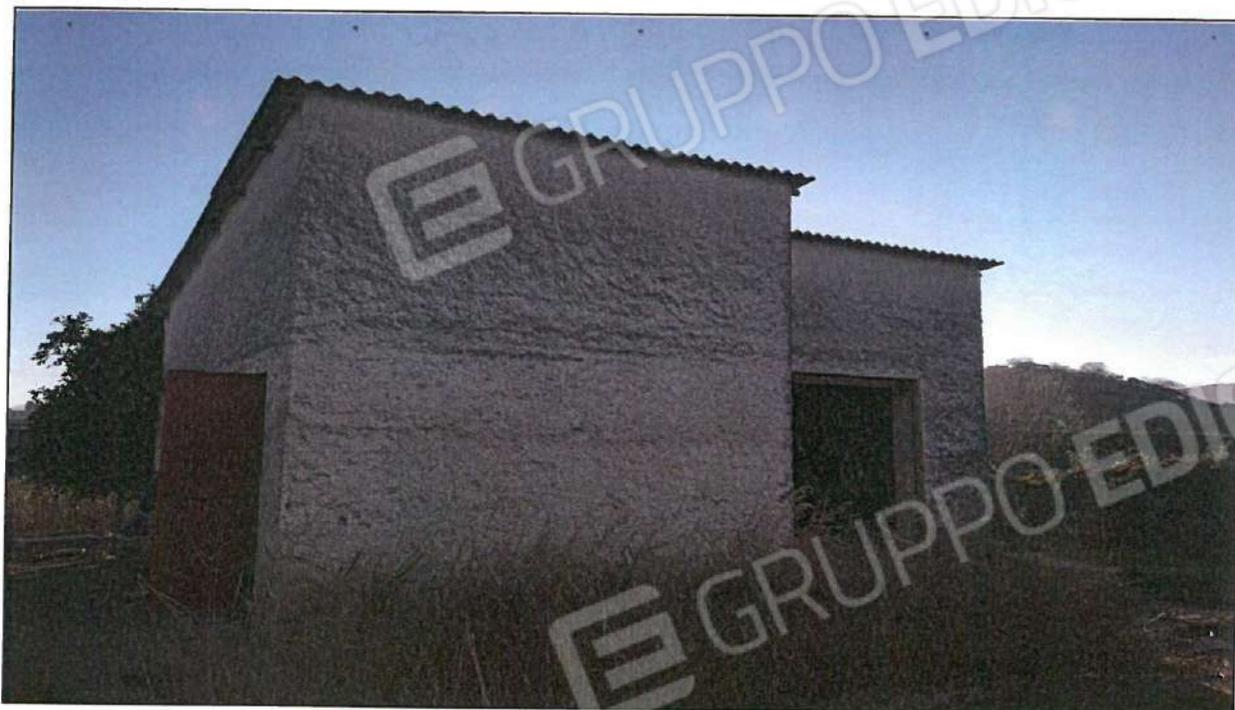
Foto n° 26 – Vista fabbricato C) laterale/frontale

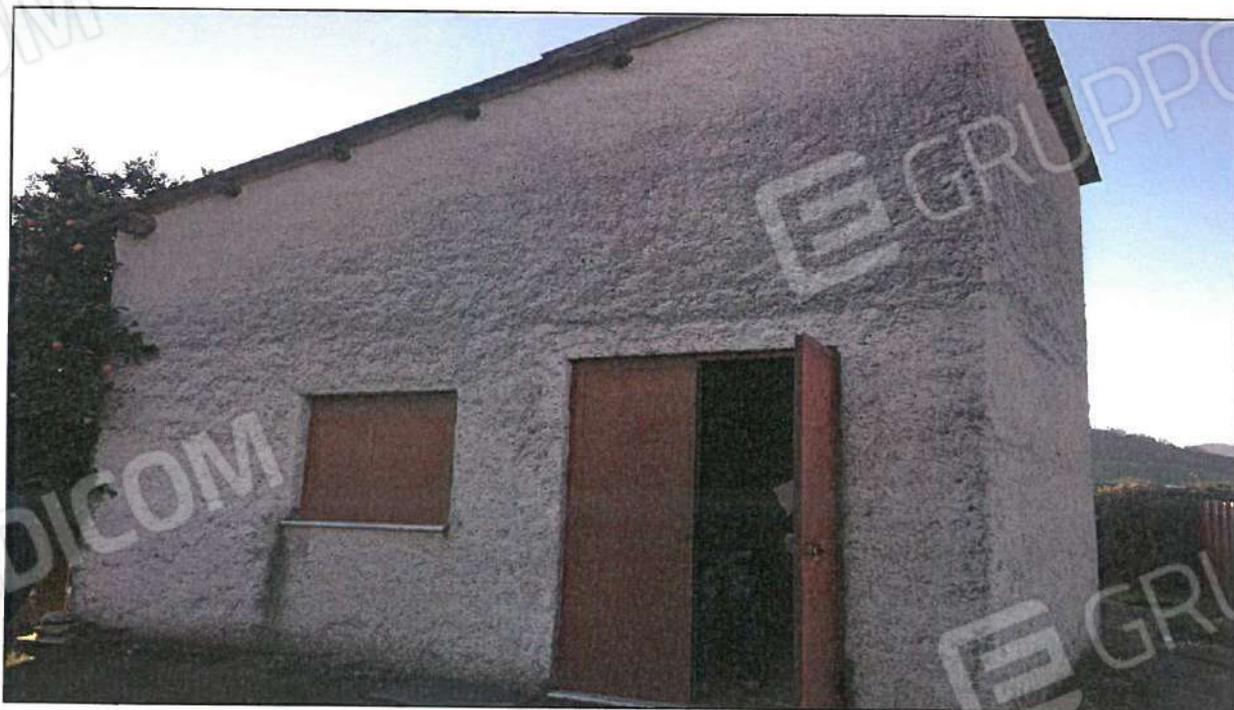
Foto n° 27 – Vista fabbricato C), frontale si vedono infissi in ferro e copertura il legno ed amianto

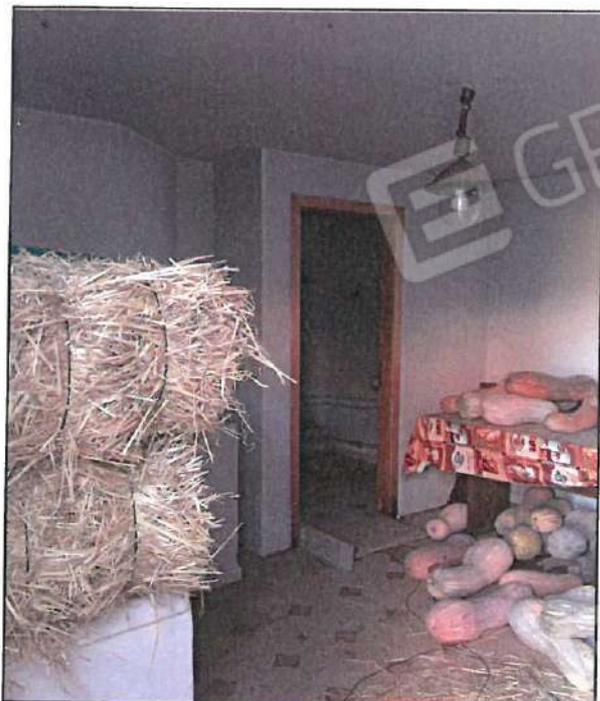
Foto n° 28 – Vista interno fabbricato C), visibile il locale wc non riportato nelle planimetrie.

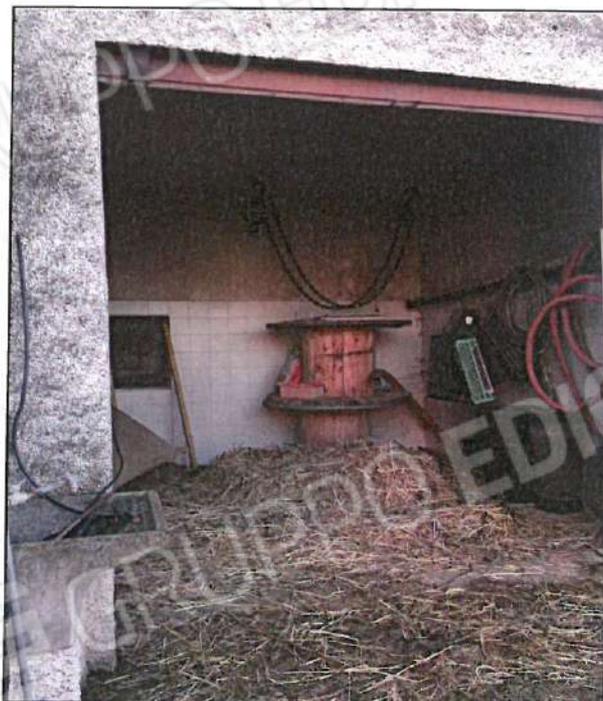
Foto n° 29 – Vista interno fabbricato C).

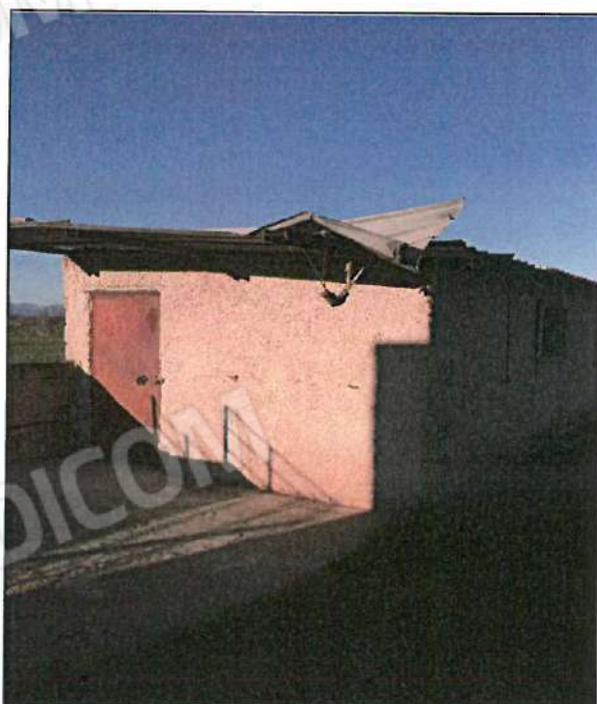
Foto n° 30 – Vista fabbricato F) Stalla- prospetto laterale lato Nord - Ovest

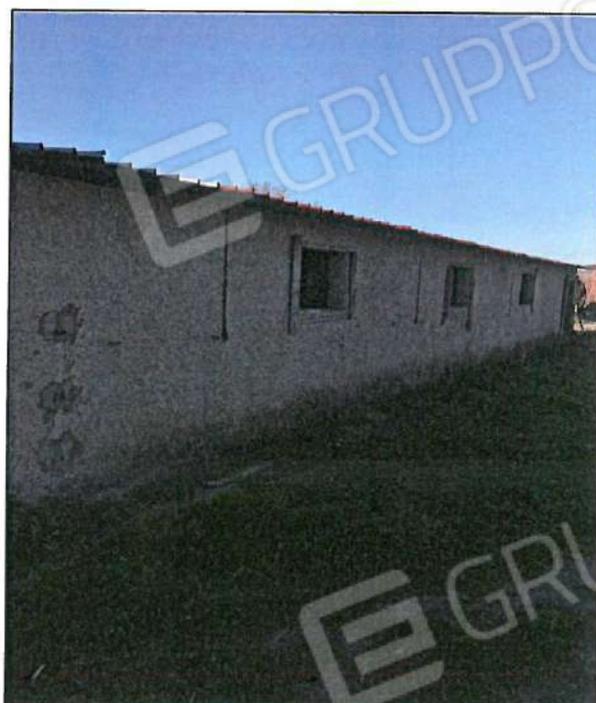
Foto n° 31 – Vista fabbricato F) stalla - Prospetto Laterale lato Sud

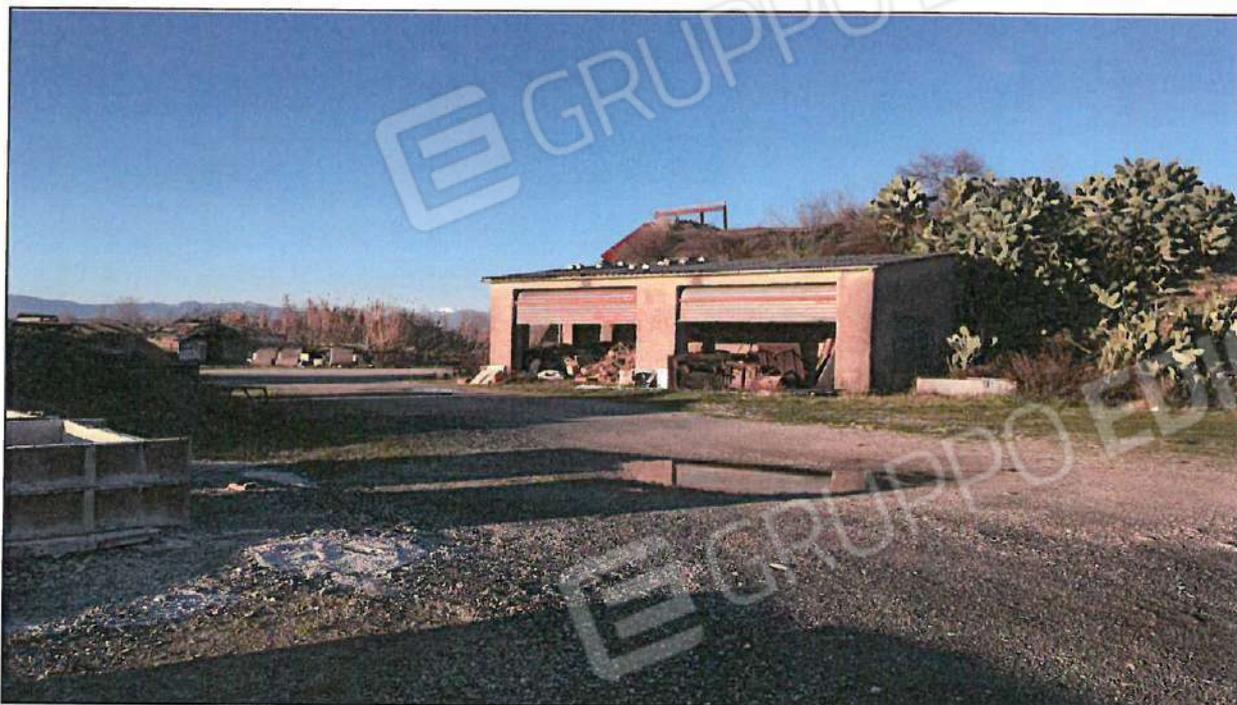
Foto n° 32 – Vista fabbricato G) - magazzini in stato di abbandono.

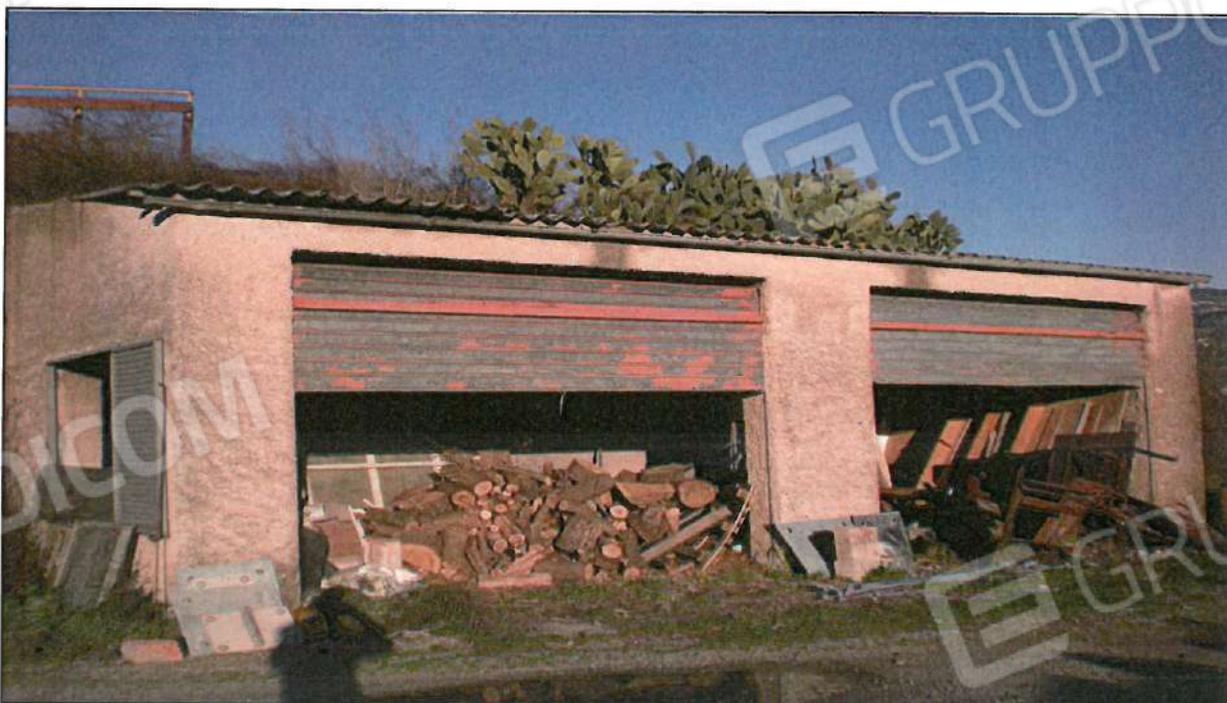
Foto n° 33 – Vista fabbricato G), particolare serrande metalliche e finestre in metallo, tutto in abbandono.
