ALLEGATO B

Documentazione fotografica

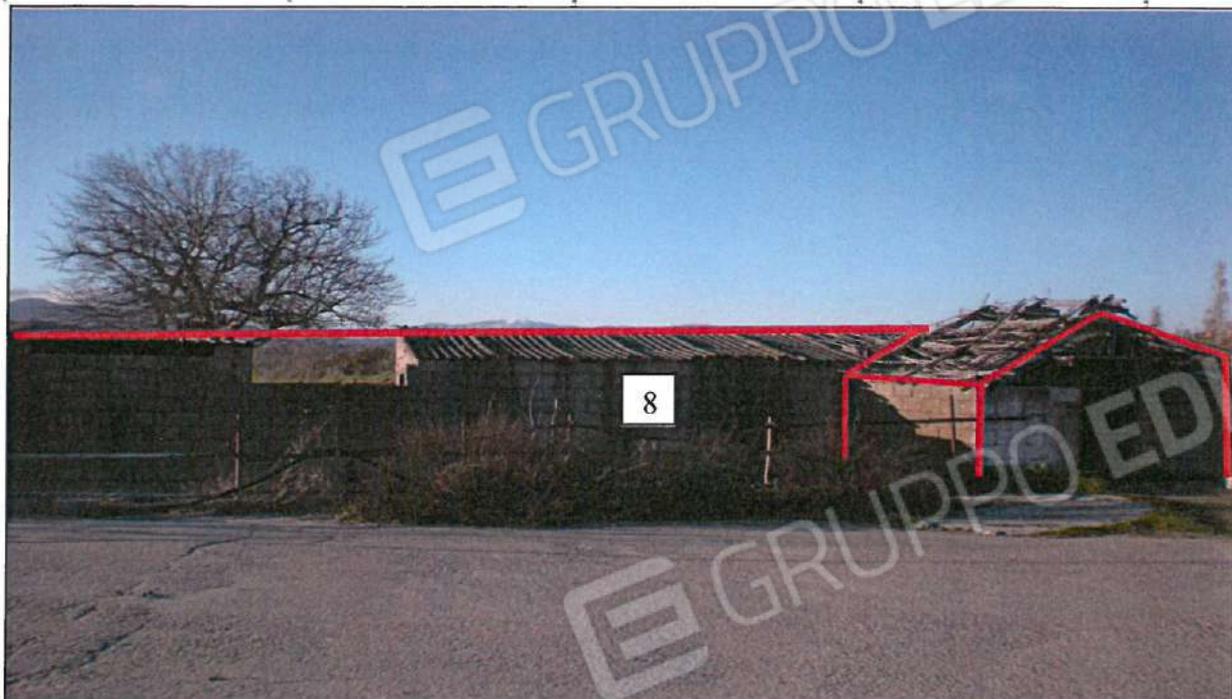
Foto n° 34 – Vista stalla -Fabbricato 8) porcilaia, in stato di abbandono non censita, evidenziata in rosso

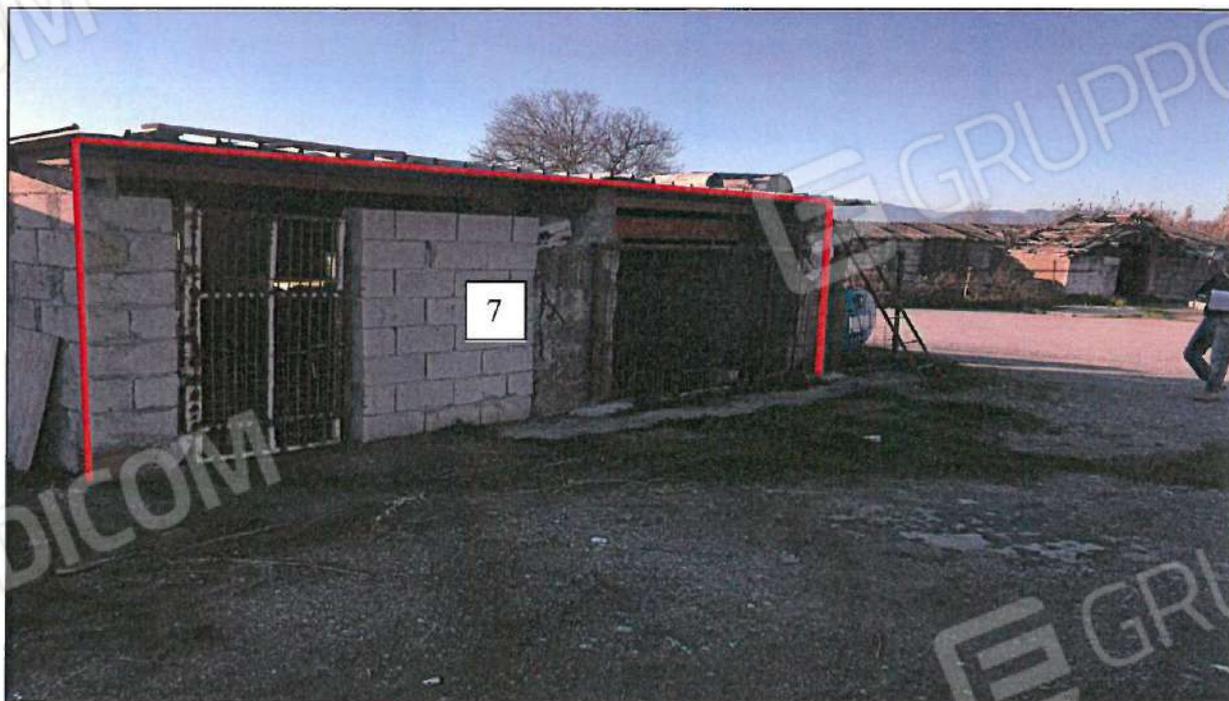
Foto n° 38 – Vista porcilaia e pollaio (7)), in stato di abbandono non censita, evidenziata in rosso.

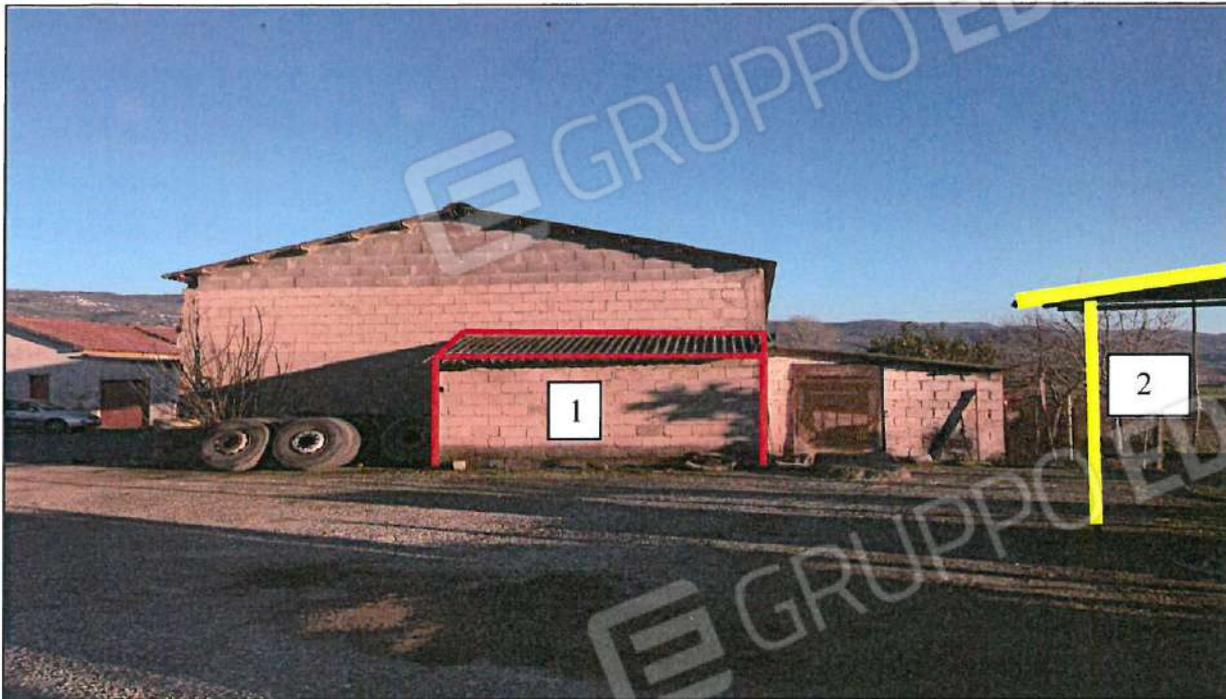
Foto n° 39 – Vista stalla laterale Fabbricato A, e fabbricato n° 1 evidenziato in rosso e di scorcio la tettoia in ferro e copertura in lamiera indicata dal n° 2, evidenziato in giallo

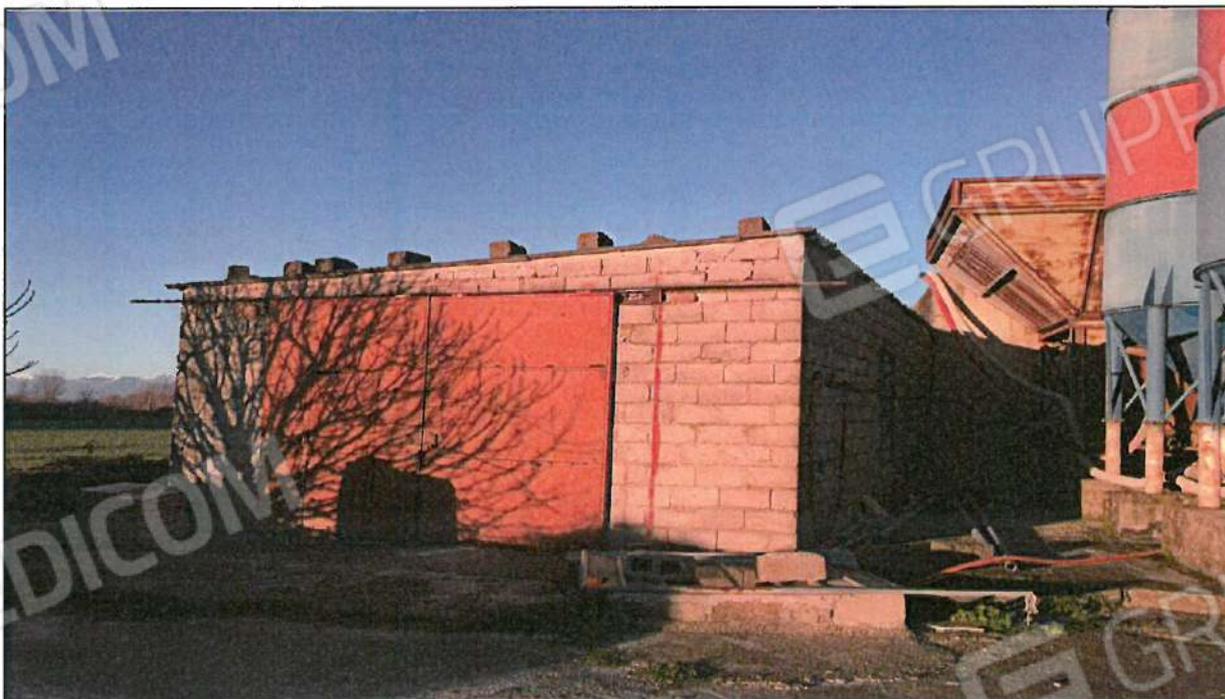
Foto n° 40 – Vista magazzino lato ovest, parte di fabbricato in sufficiente stato di manutenzione .

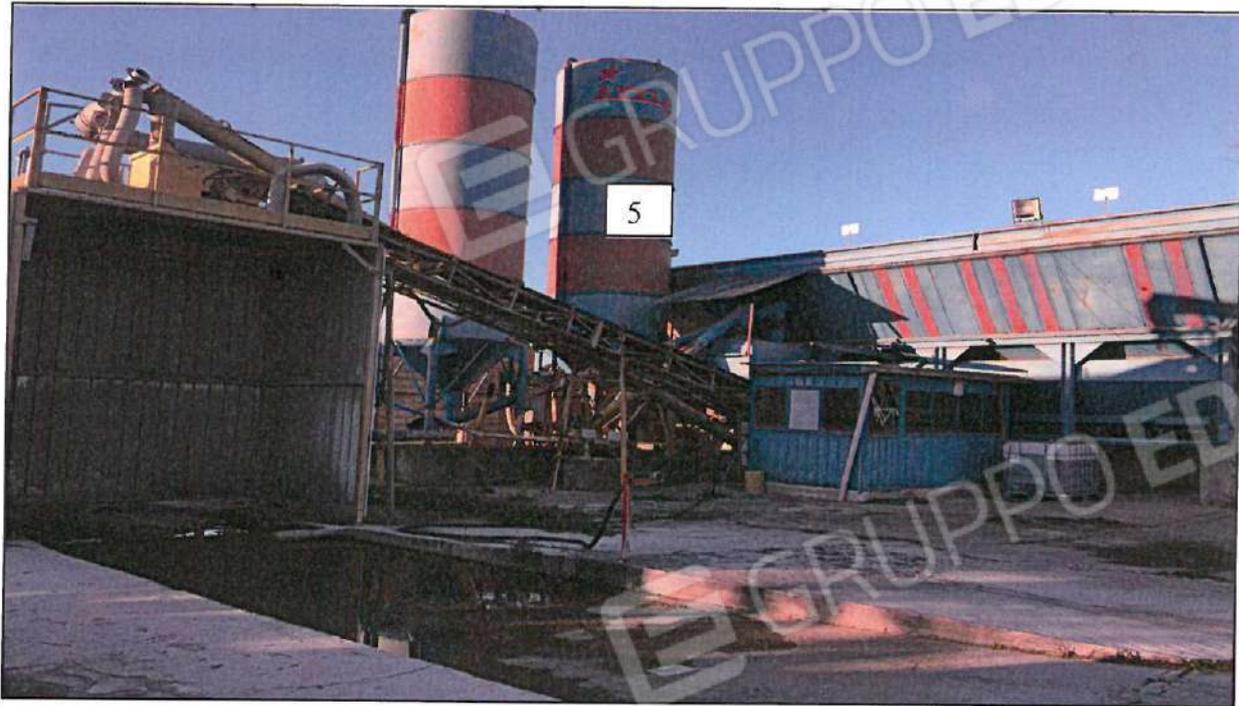
Foto n° 41 – Vista struttura per impianto di betonaggio calcestruzzo, contraddistinto al n°5), si vedono i silos, il locale di manovra, le vasche, i rulli per il carico del materiale inerte e calcestruzzo

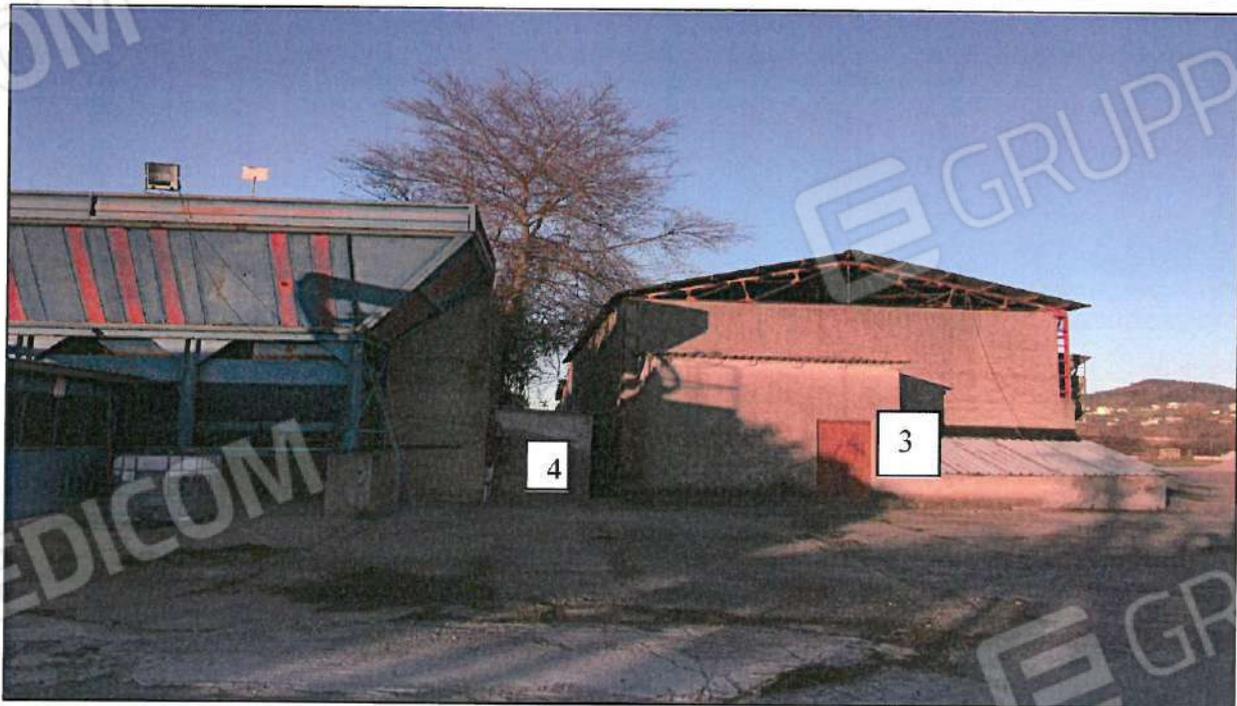
Foto n° 42 – Vista magazzino lato ovest D, si vedono in foto la presenza dei magazzini, indicati in planimetria stato attuale con il n° 3 e n° 4, oltre le vasche di impianto di betonaggio.
