ALLEGATO 7

REPORT FOTOGRAFICO

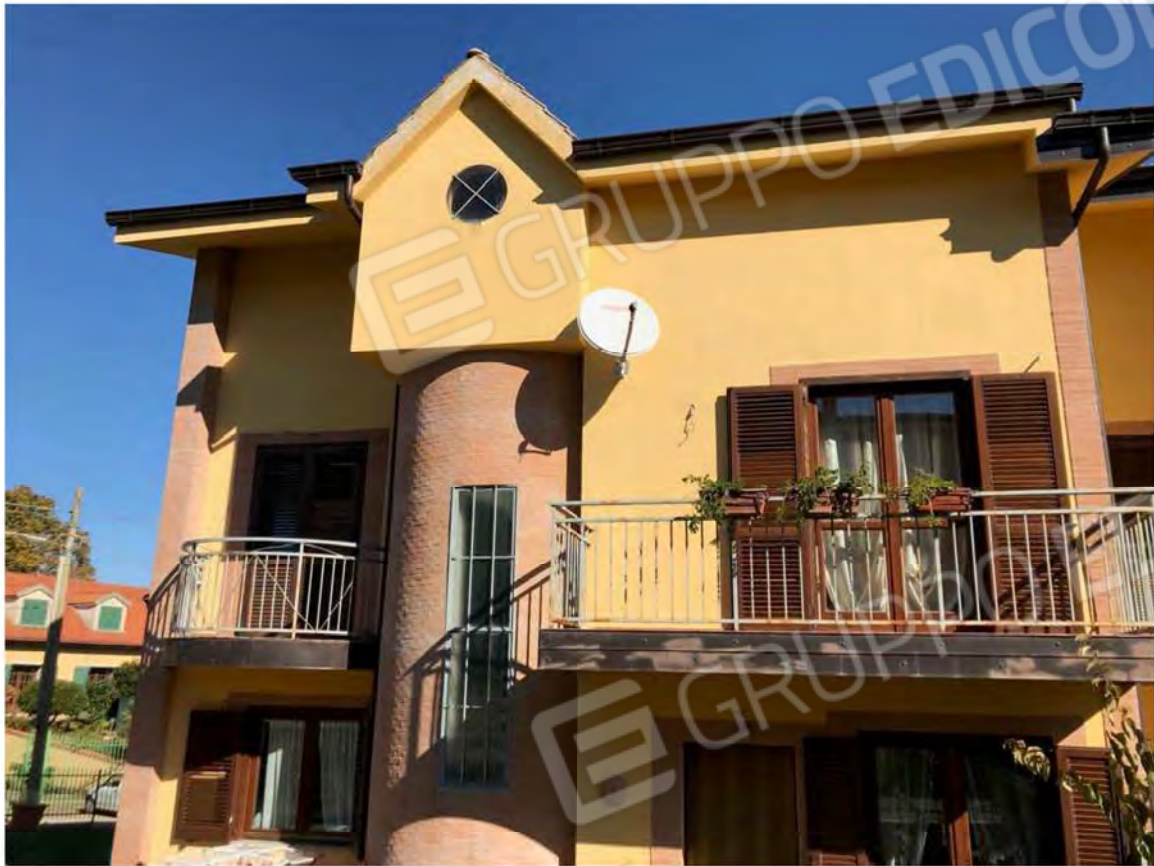
Foto 1: Vista lato ingresso

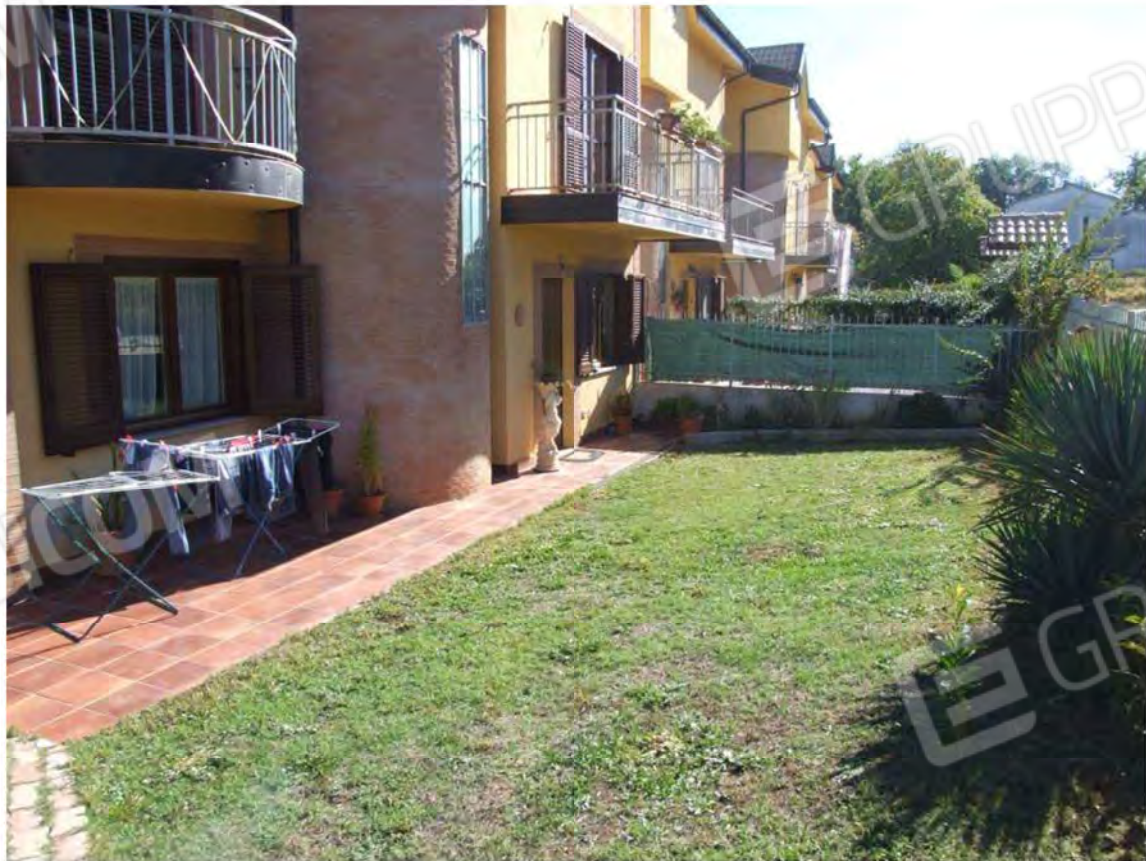
Foto 2: Vista ingresso e scorcio cortile

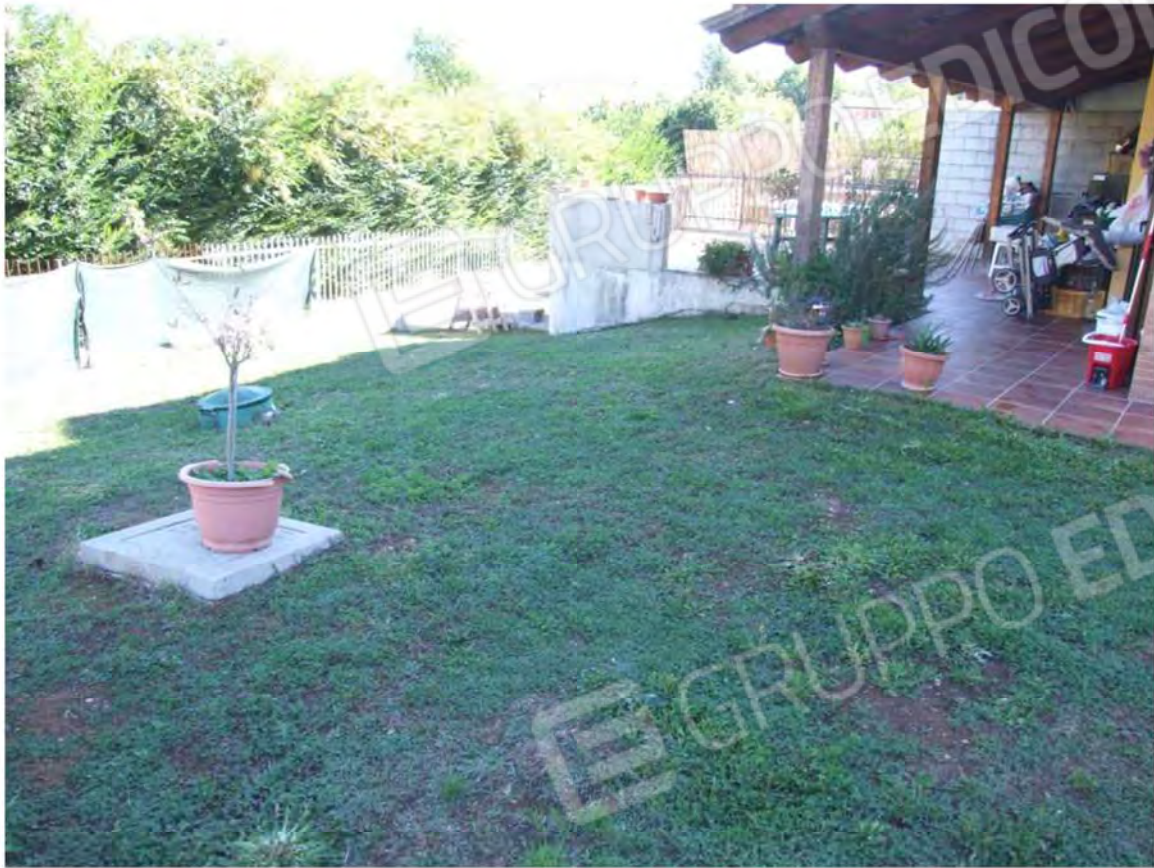
Foto2: Scorcio giardino sul retro e tettoia in legno

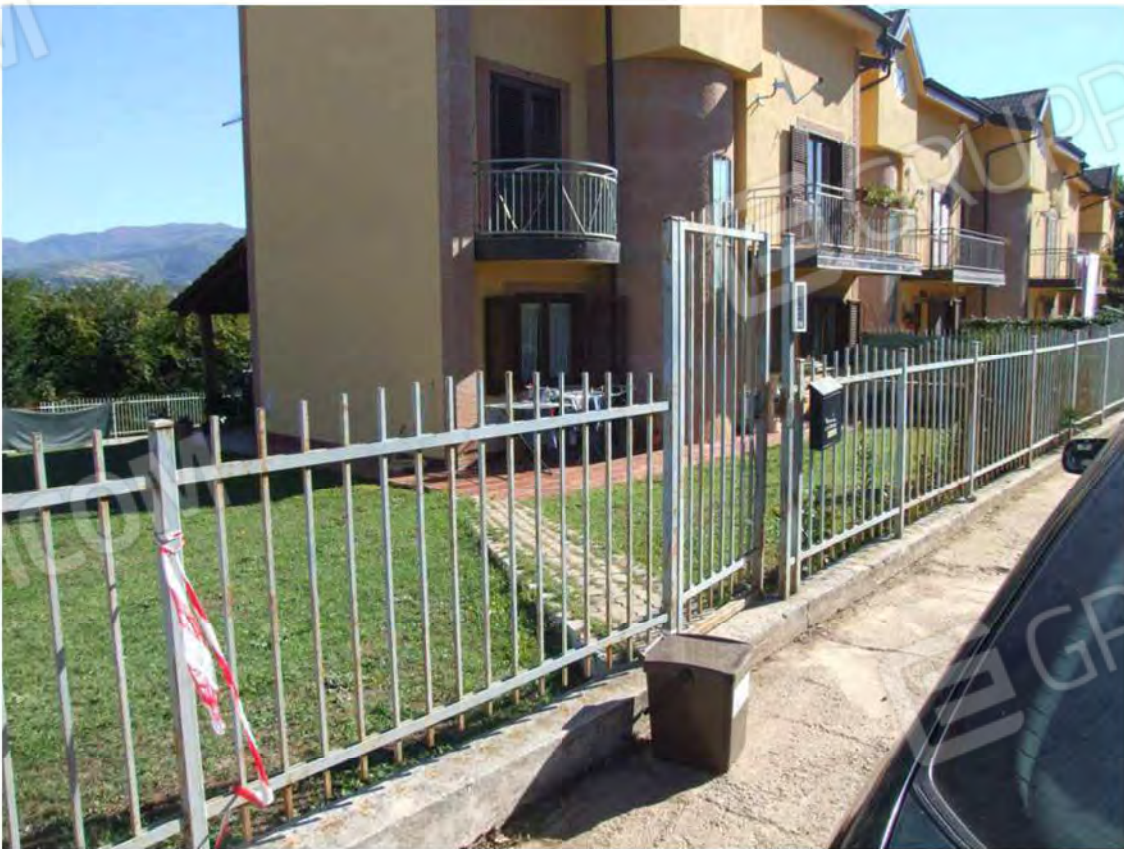
Foto 4: Vista ingresso pedonale con recinzione metallica

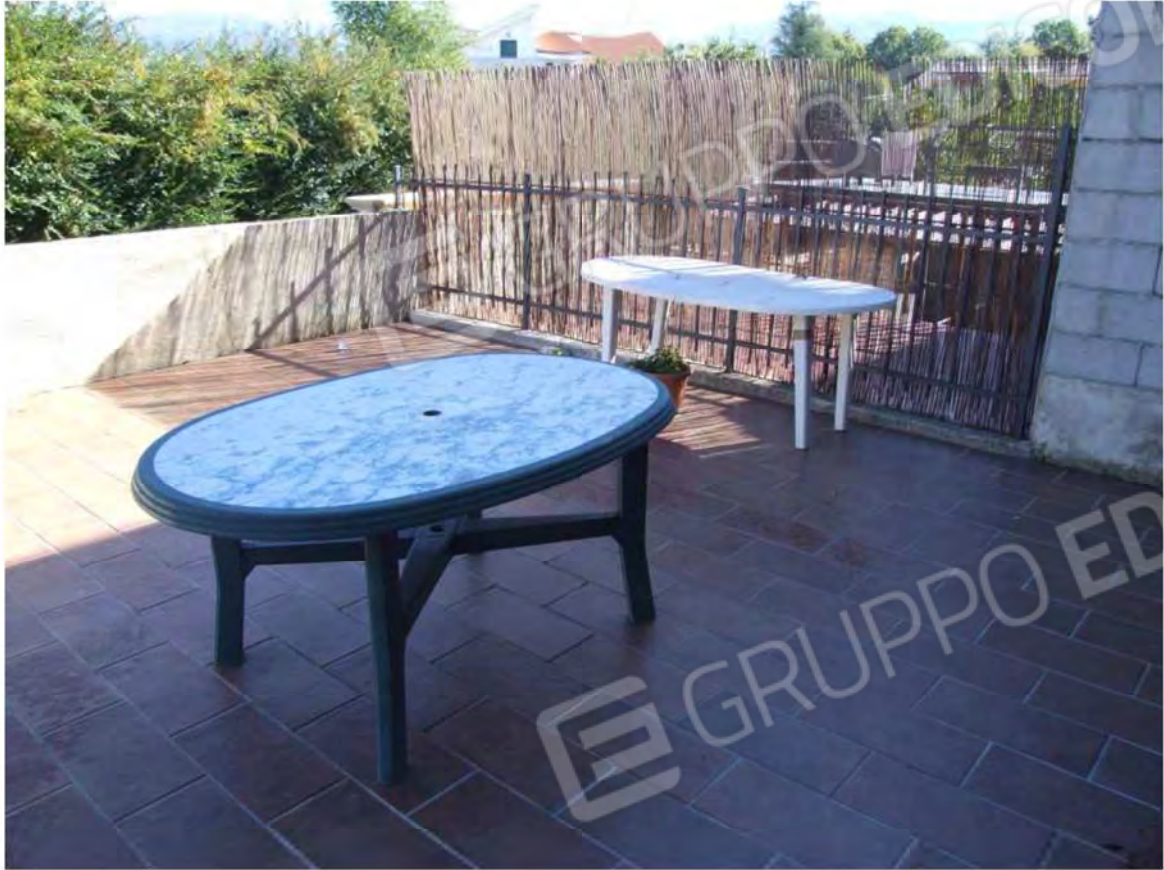
Foto 5: Terrazzo su magazzino abusivo

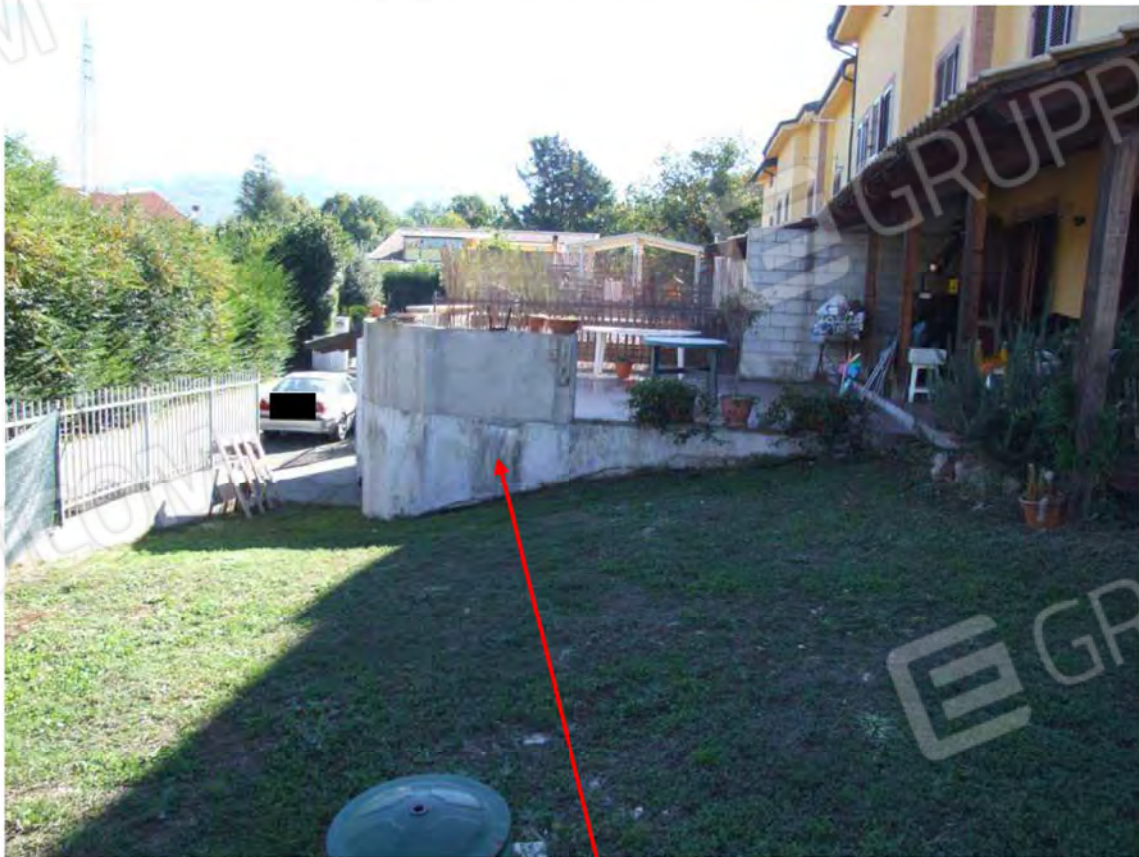
Foto 6: Magazzino abusivo ed ingresso carrabile

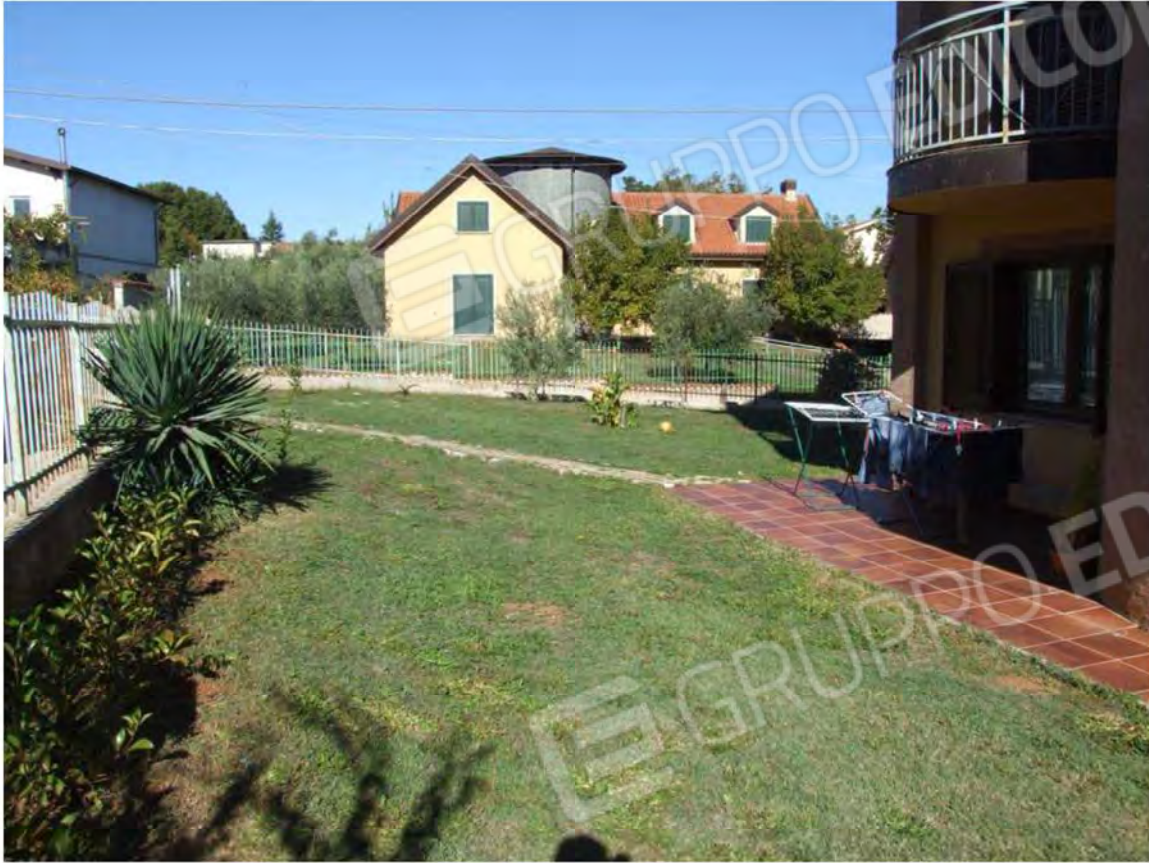
Foto 7: Scorcio giardino

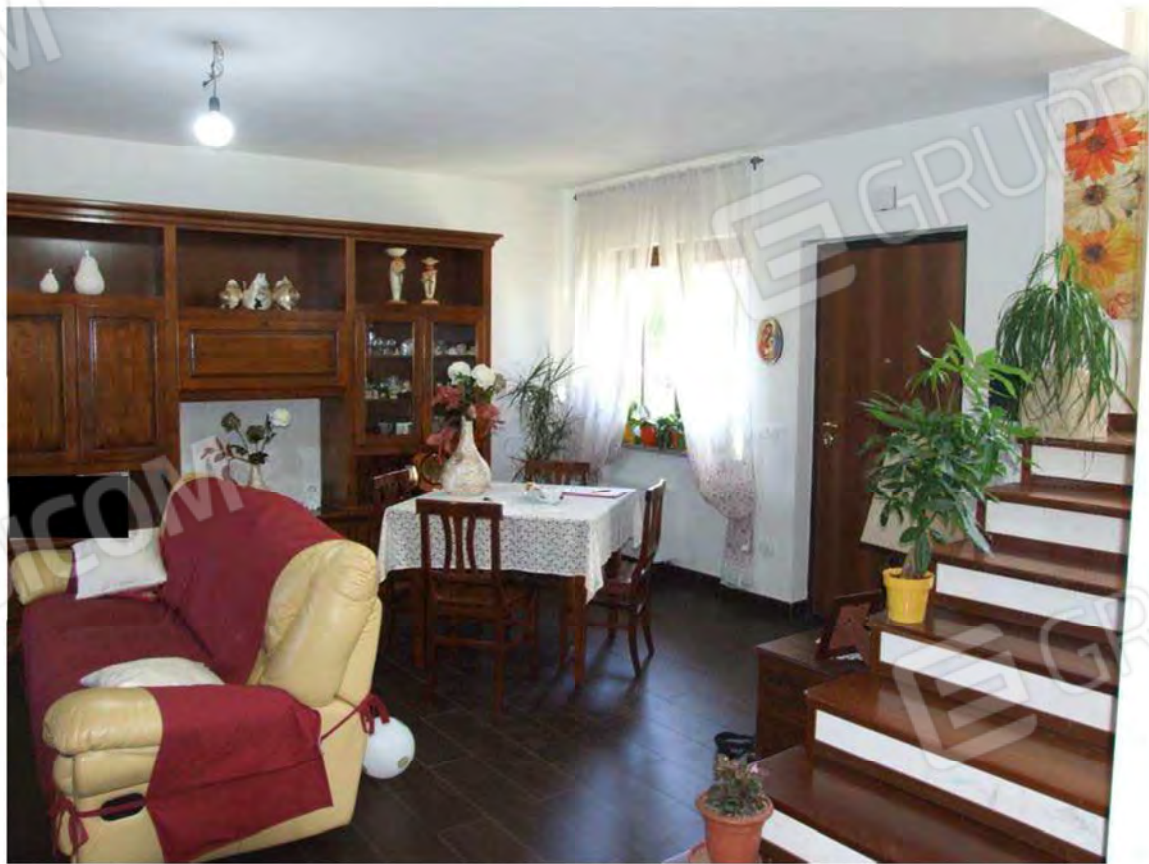
Foto 8: Ingresso/soggiorno

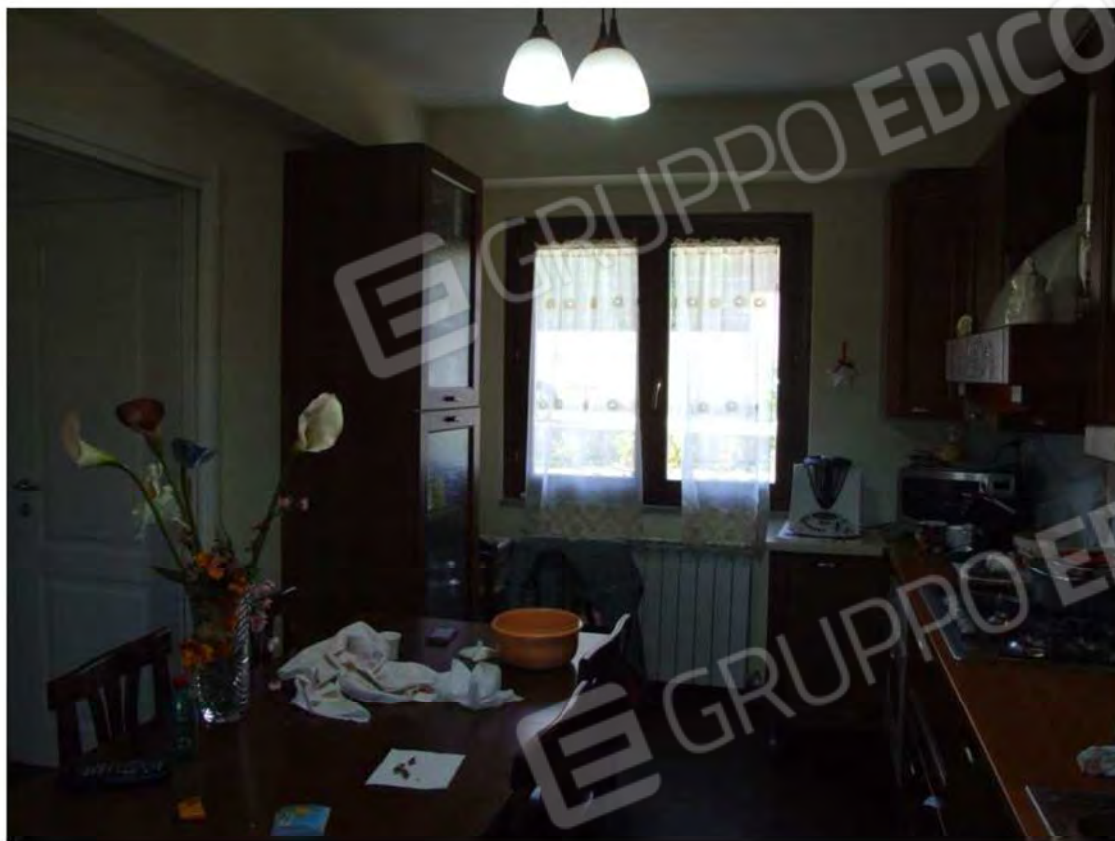
Foto 9: Cucina

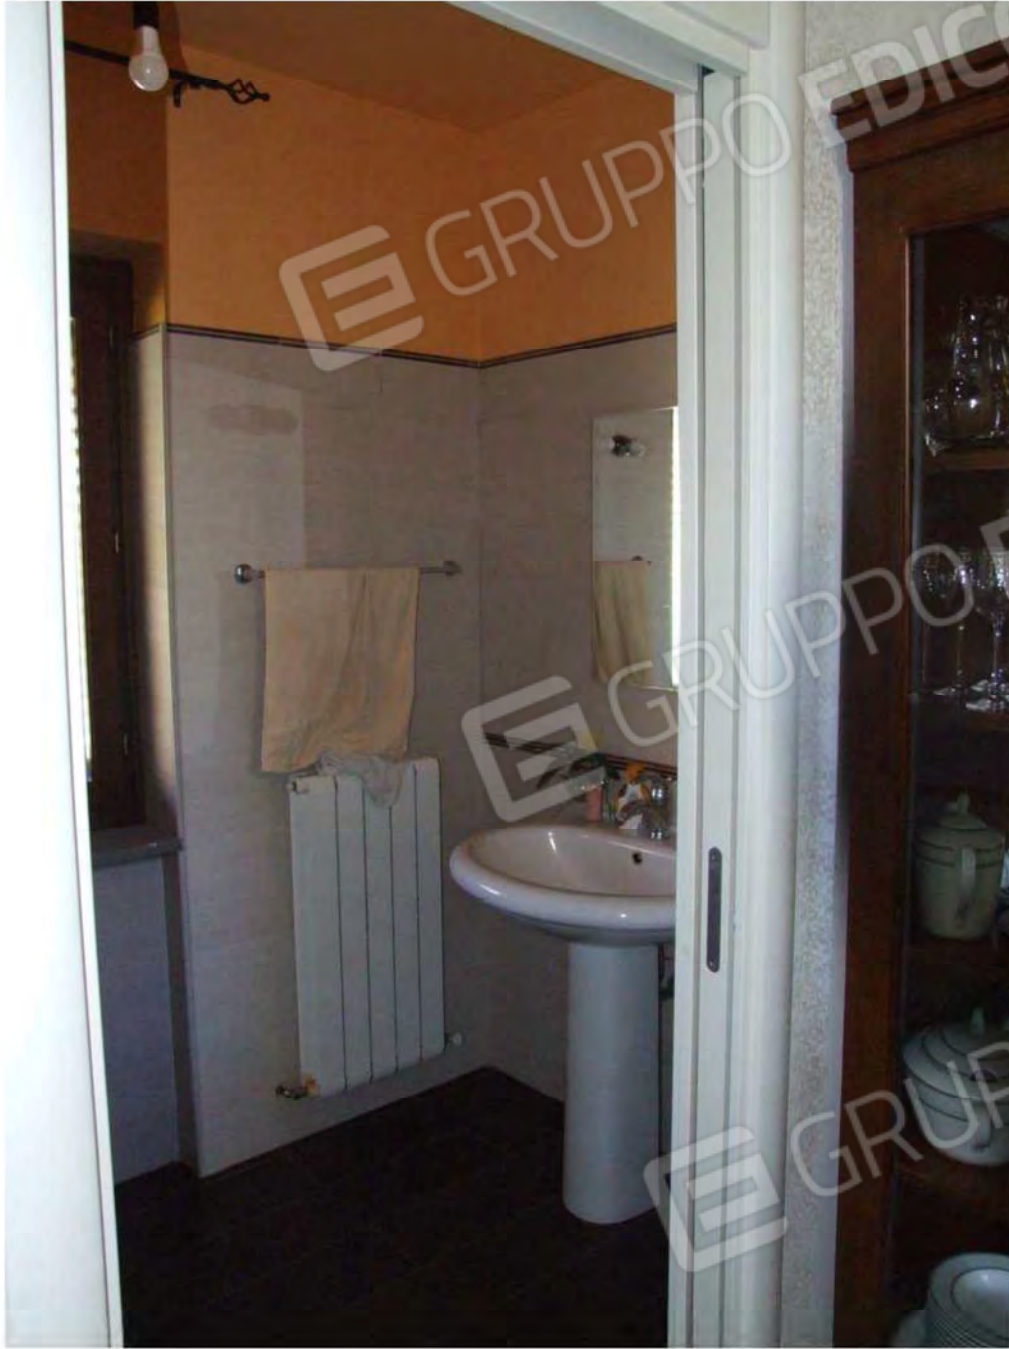
Foto 10: Scorcio bagno piano terra

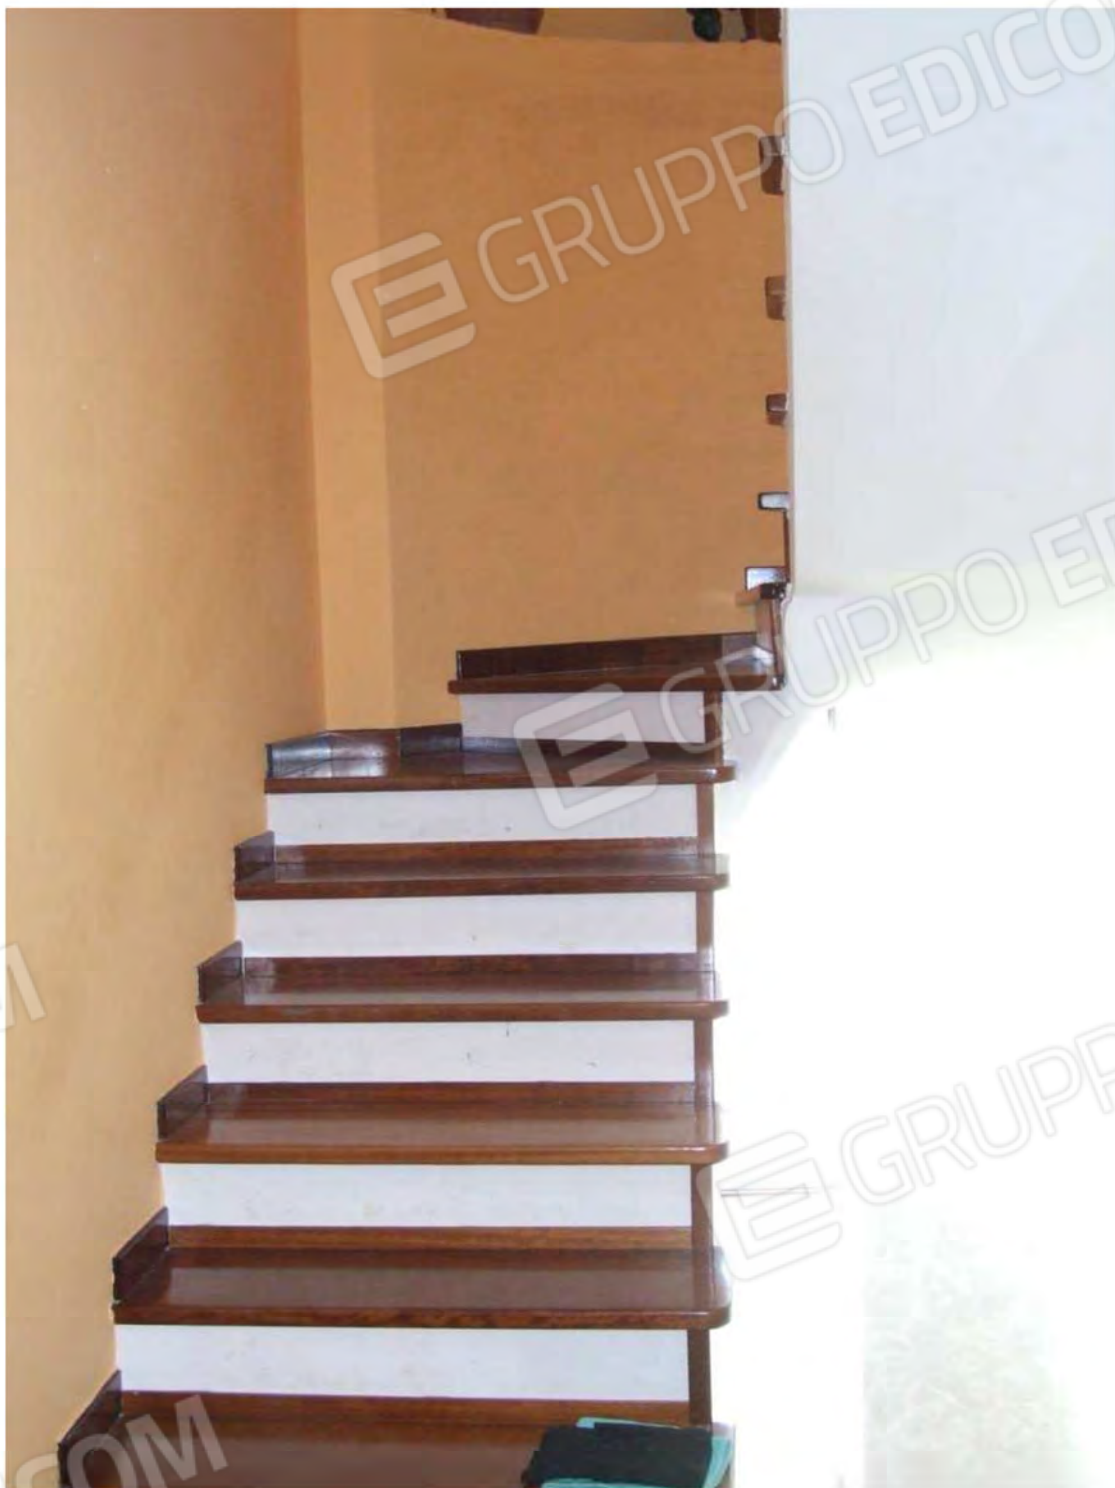
Foto 11: Scala interna

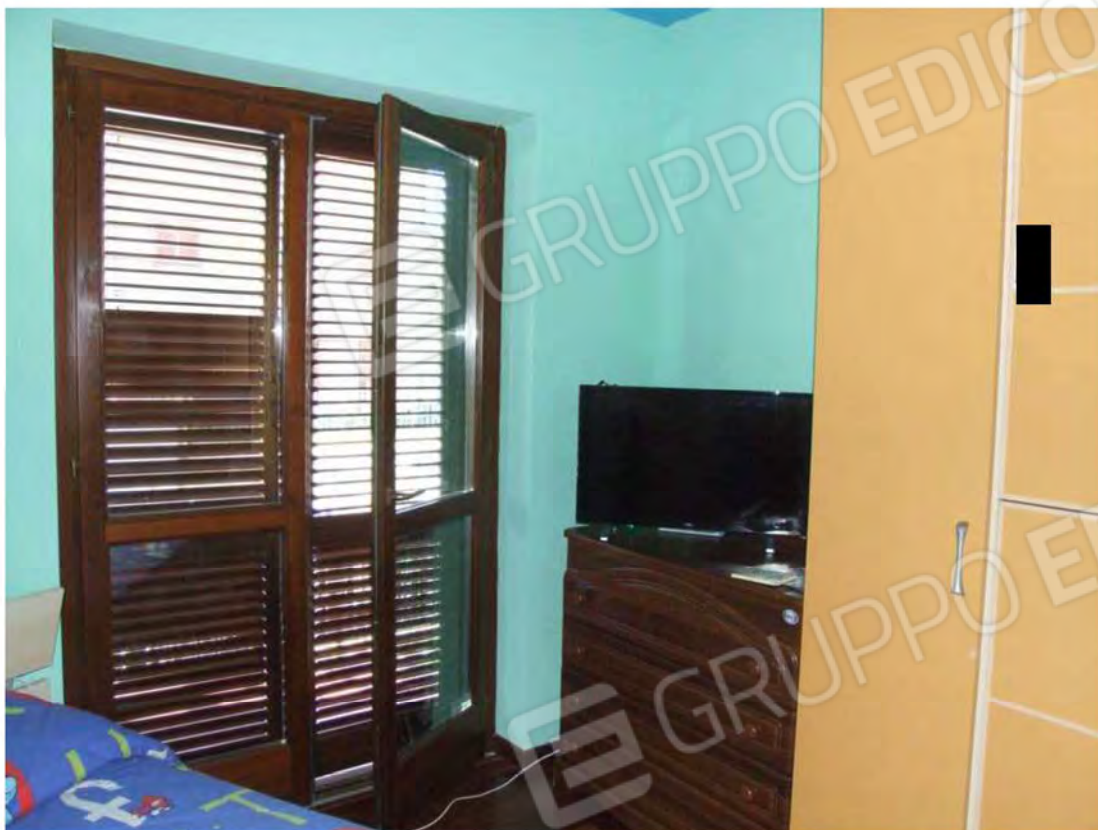
Foto 12: camera letto piano primo

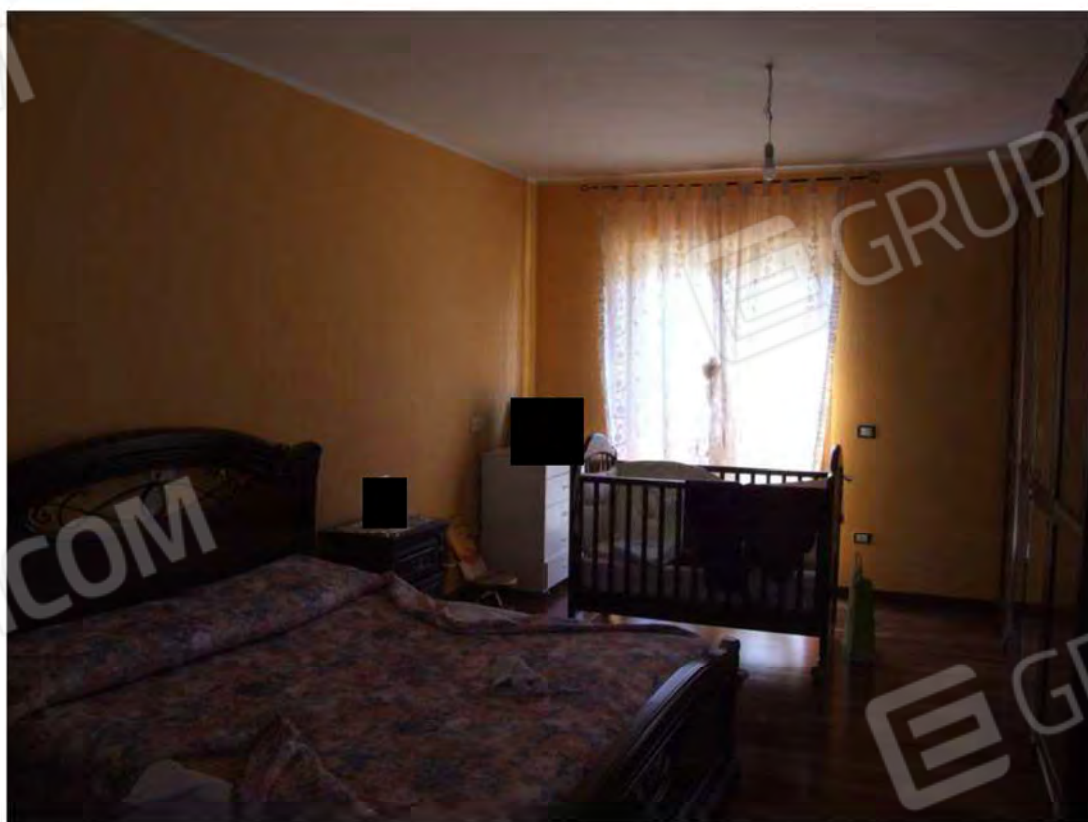
Foto 13: Camera letto piano primo

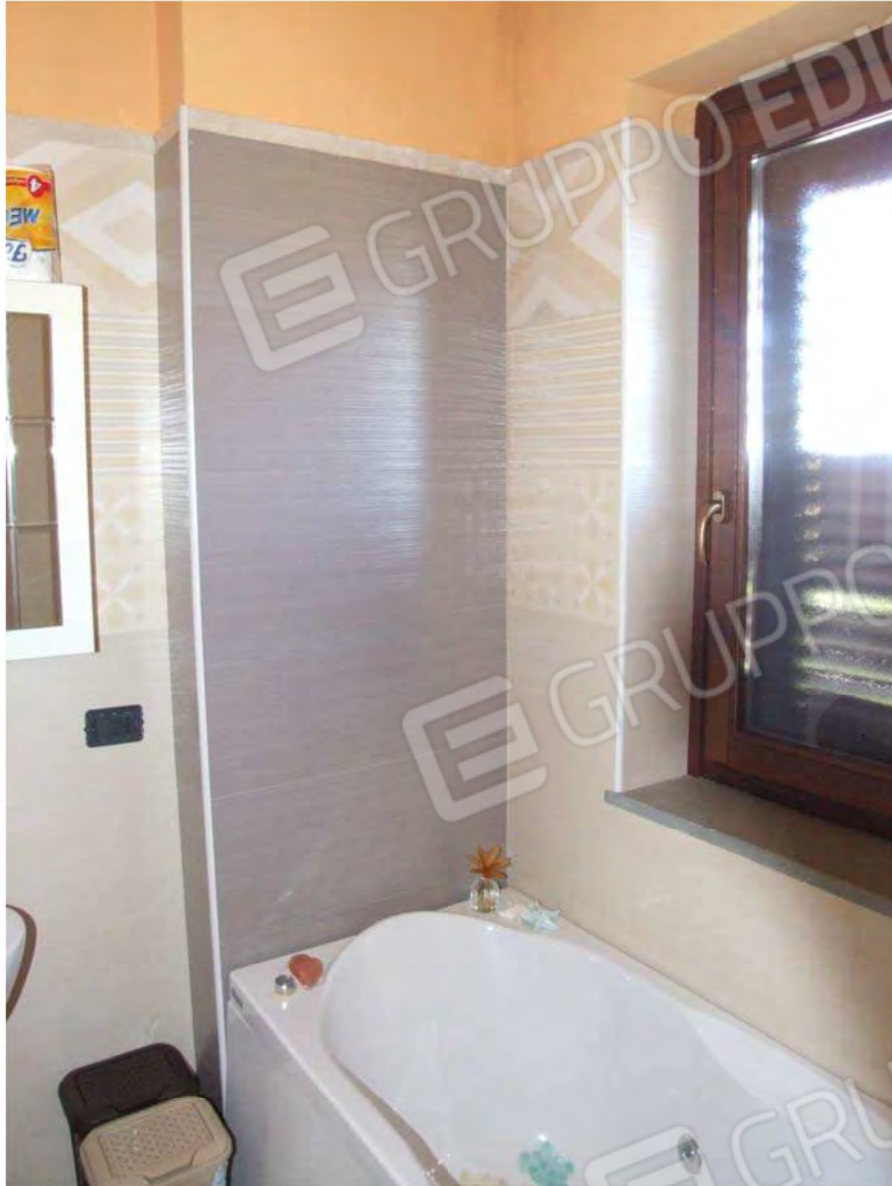
Foto 14: scorcio bagno piano primo

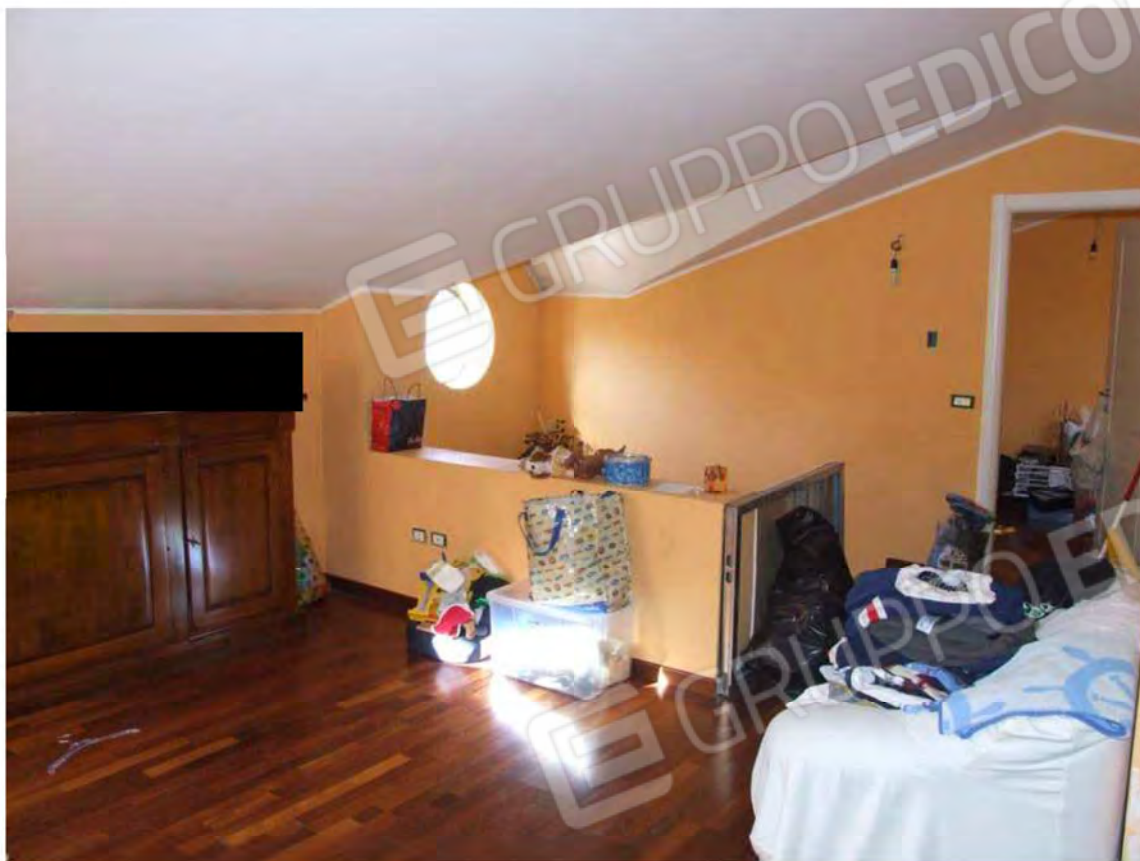
Foto 15: Scorcio mansarda

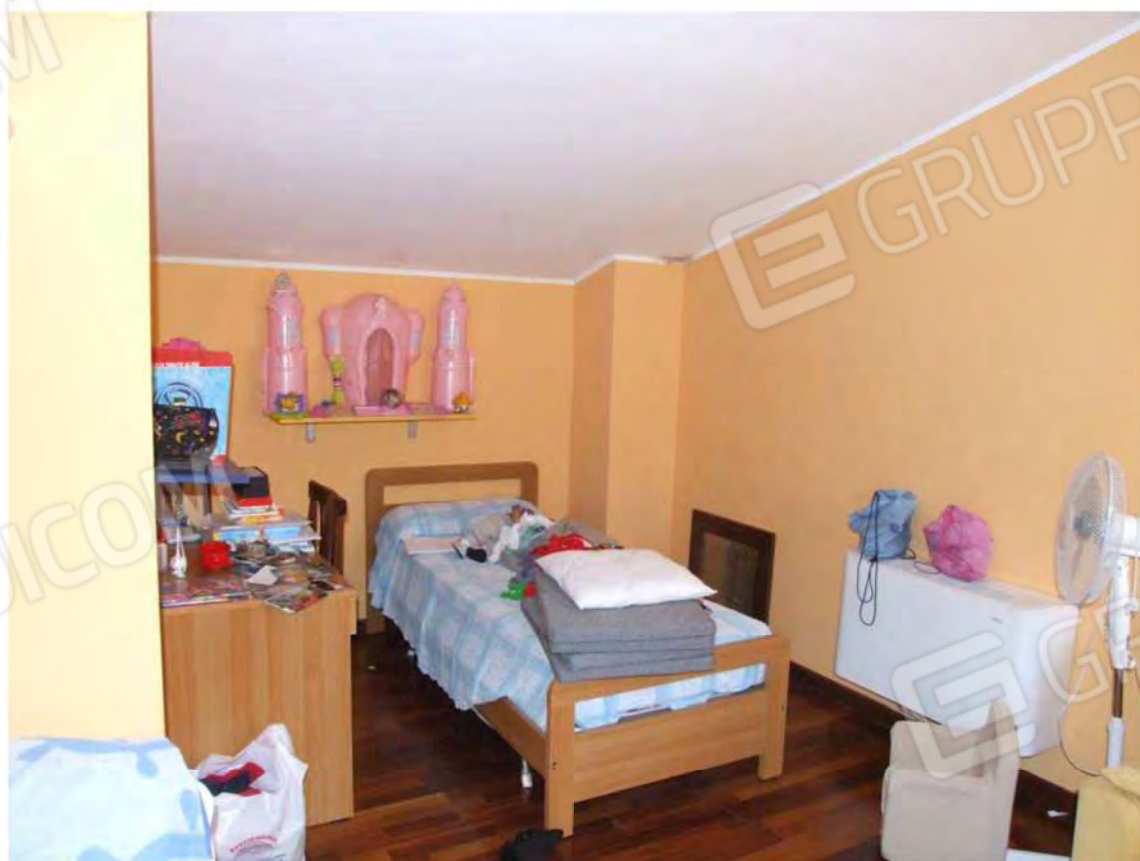
Foto 16: Scorcio Mansarda

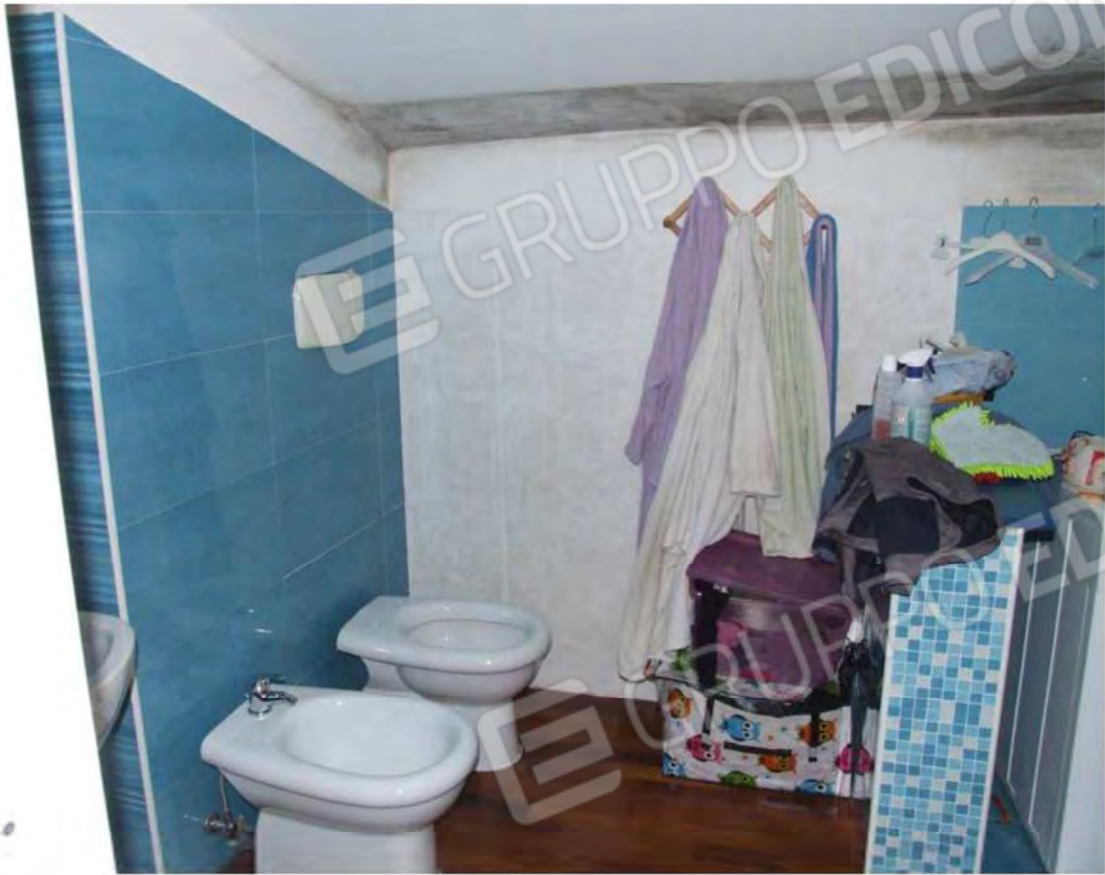
Foto 17: Bagno in mansarda con segni di condensa/muffa

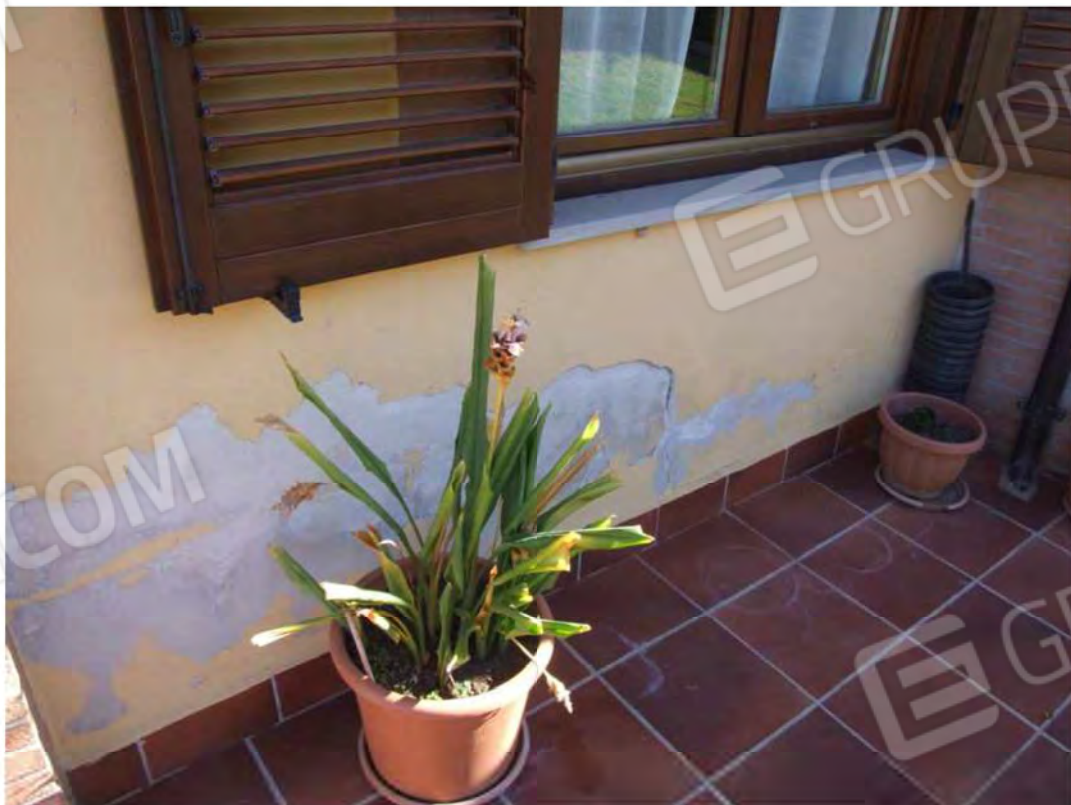
Foto 18: Distacco intonaco muro esterno per umidità di risalita capillare

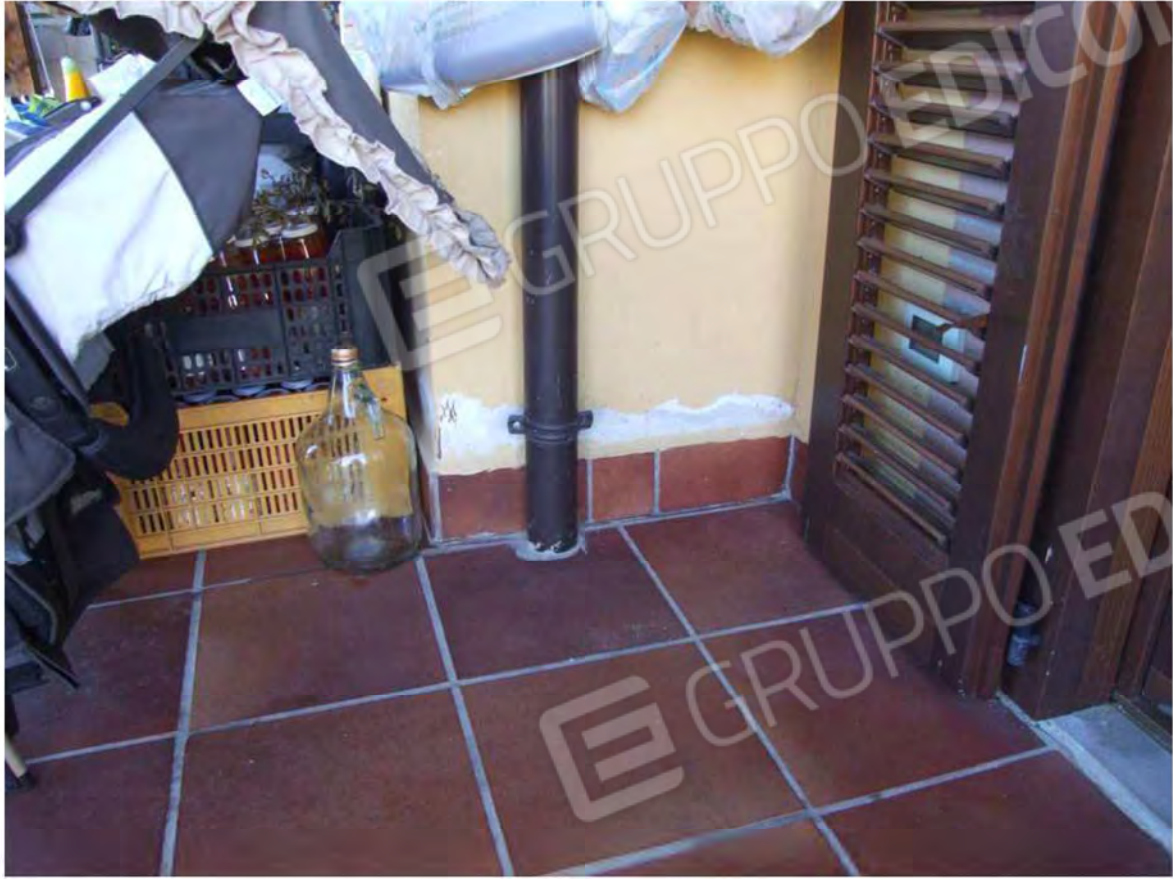
Foto 20: Distacco intonaco muro esterno per umidità di risalita capillare
