DOCUMENTAZIONE FOTOGRAFICA

Fabbricato via Linze n. 1

IMMOBILI 1 e 2

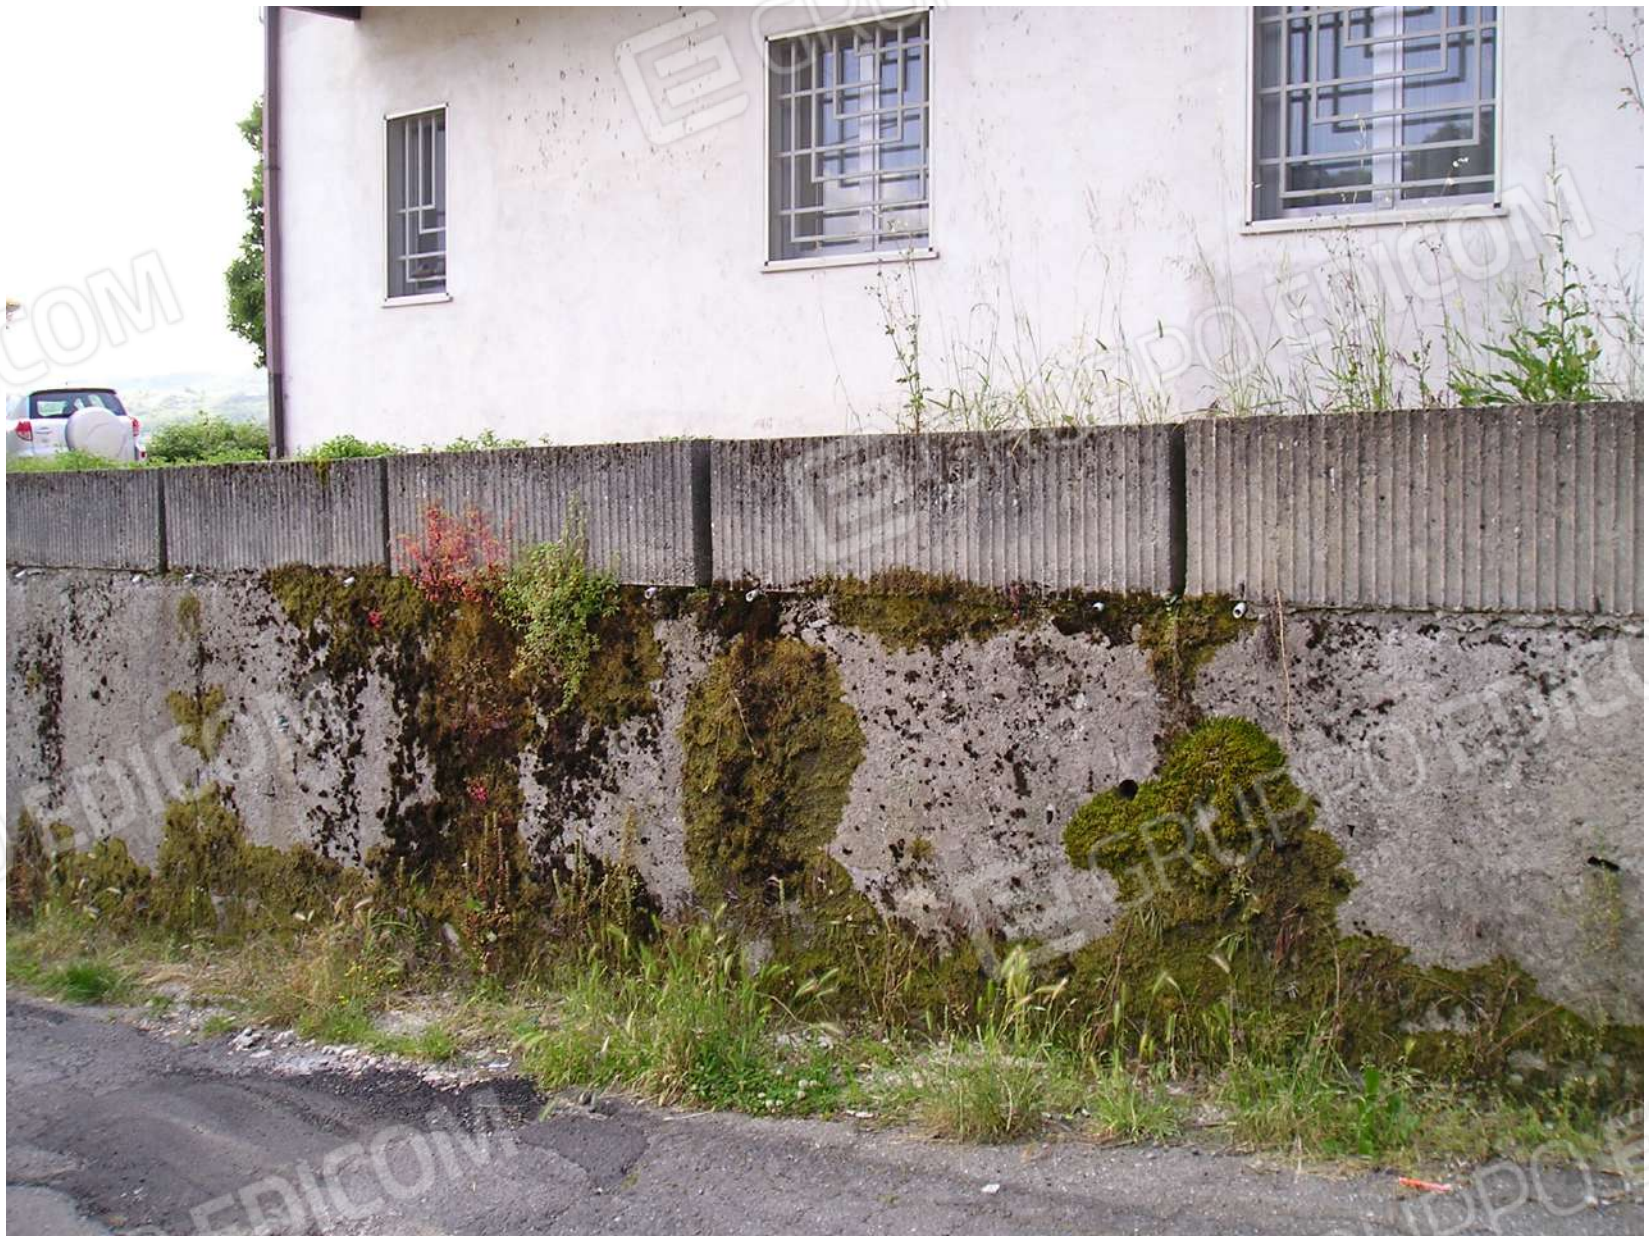
Foto n. 7: Particolare muro a valle del fabbricato

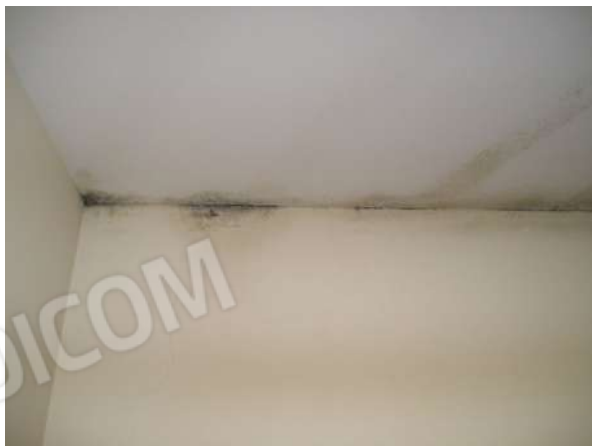
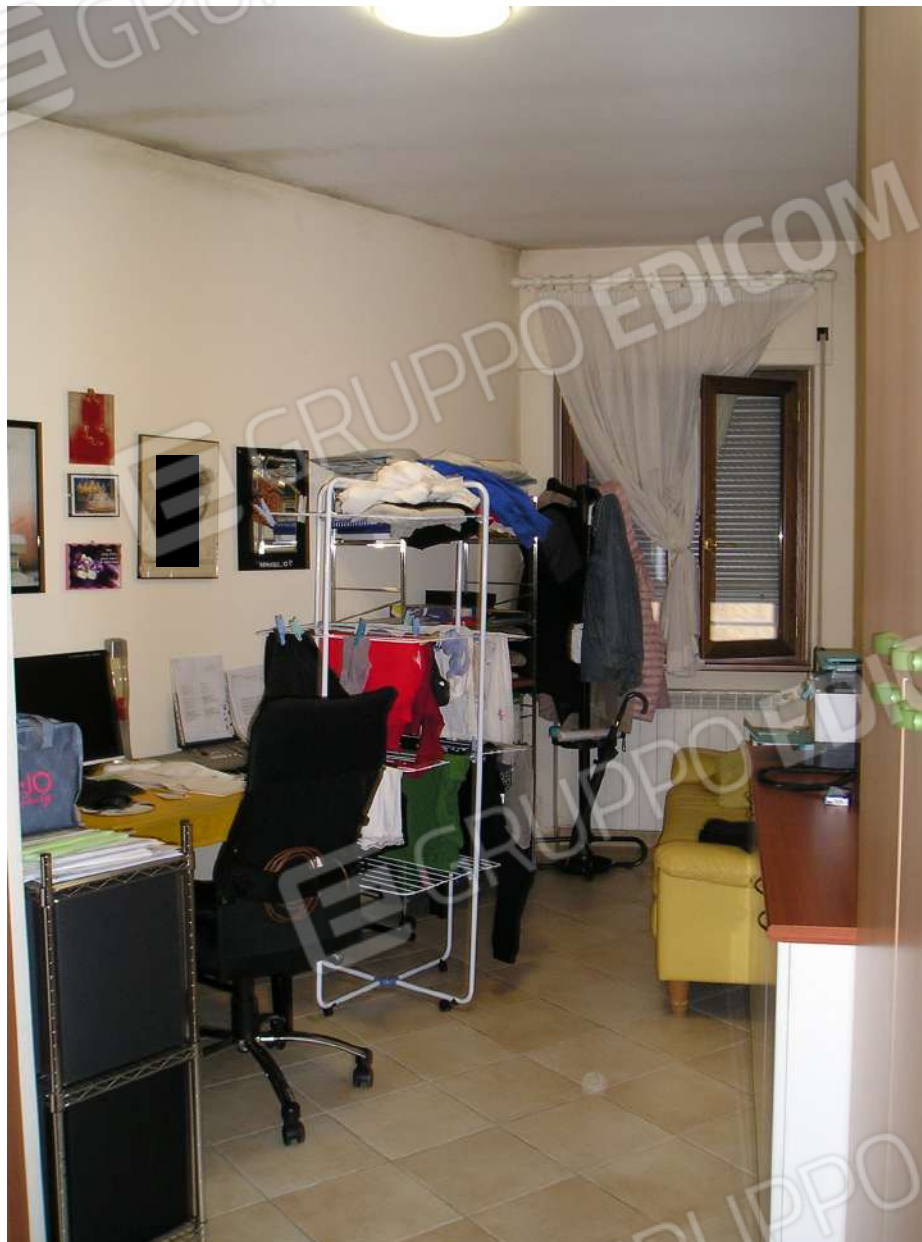
Foto n. 15: Vano adibito a studio con presenza di muffe completamente abusivo

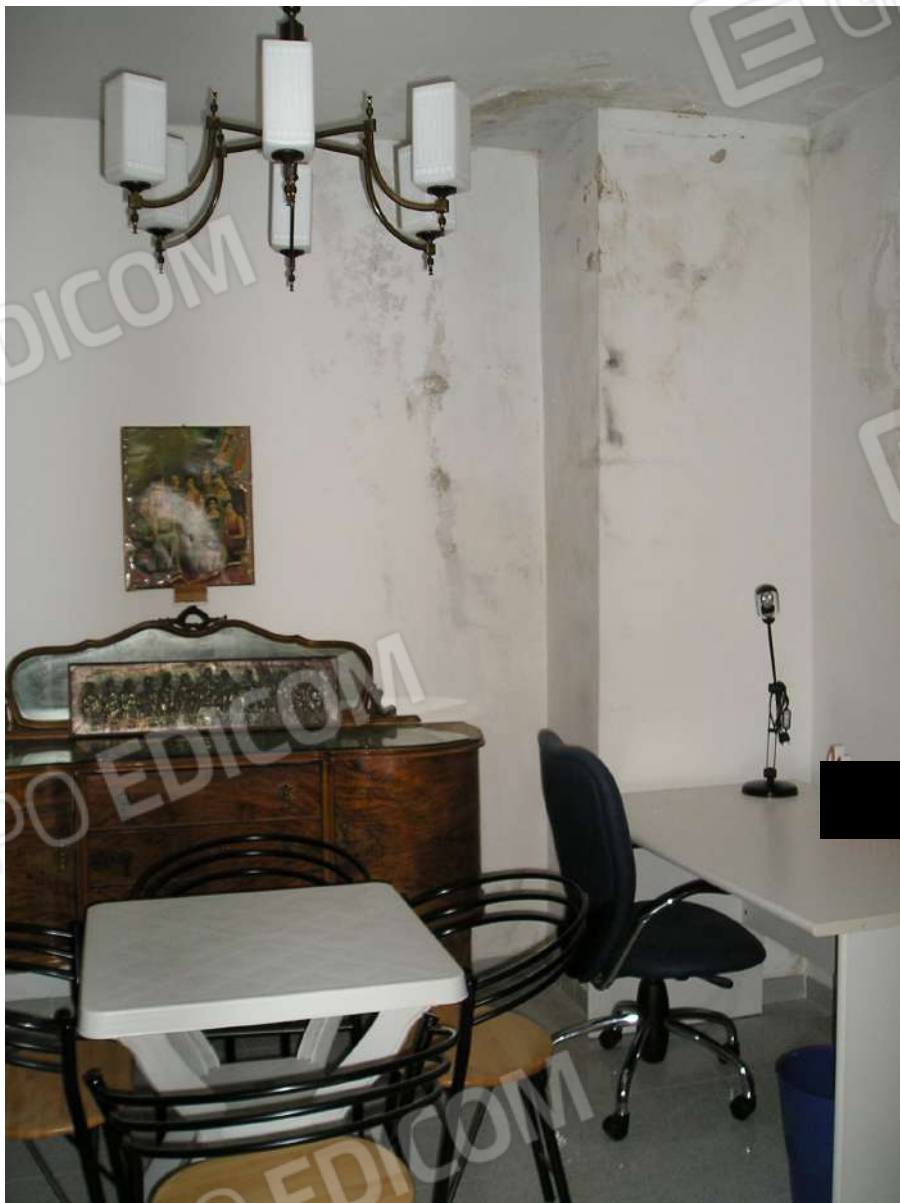
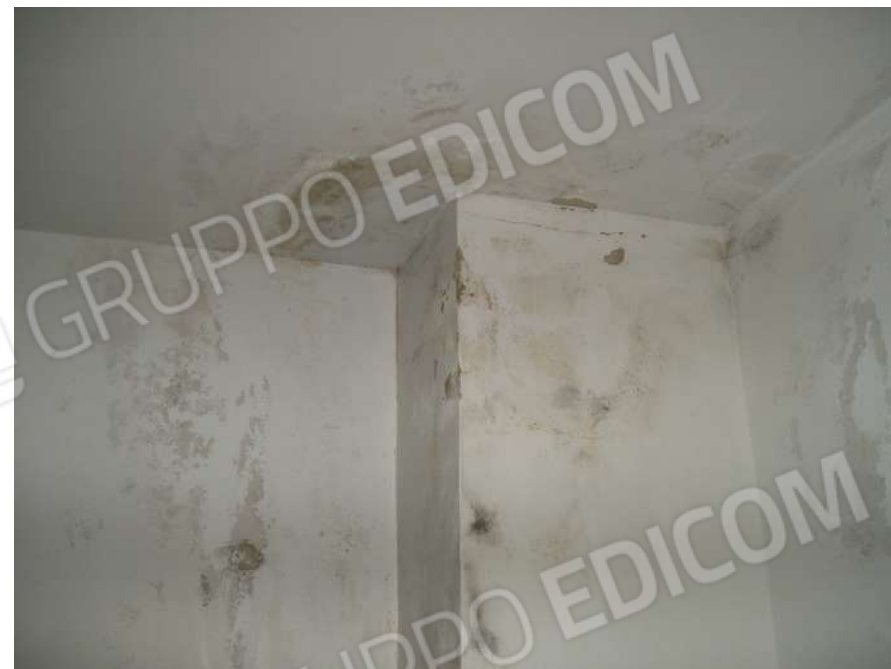
Foto n. 27: Vano pluriuso con presenza di infiltrazioni

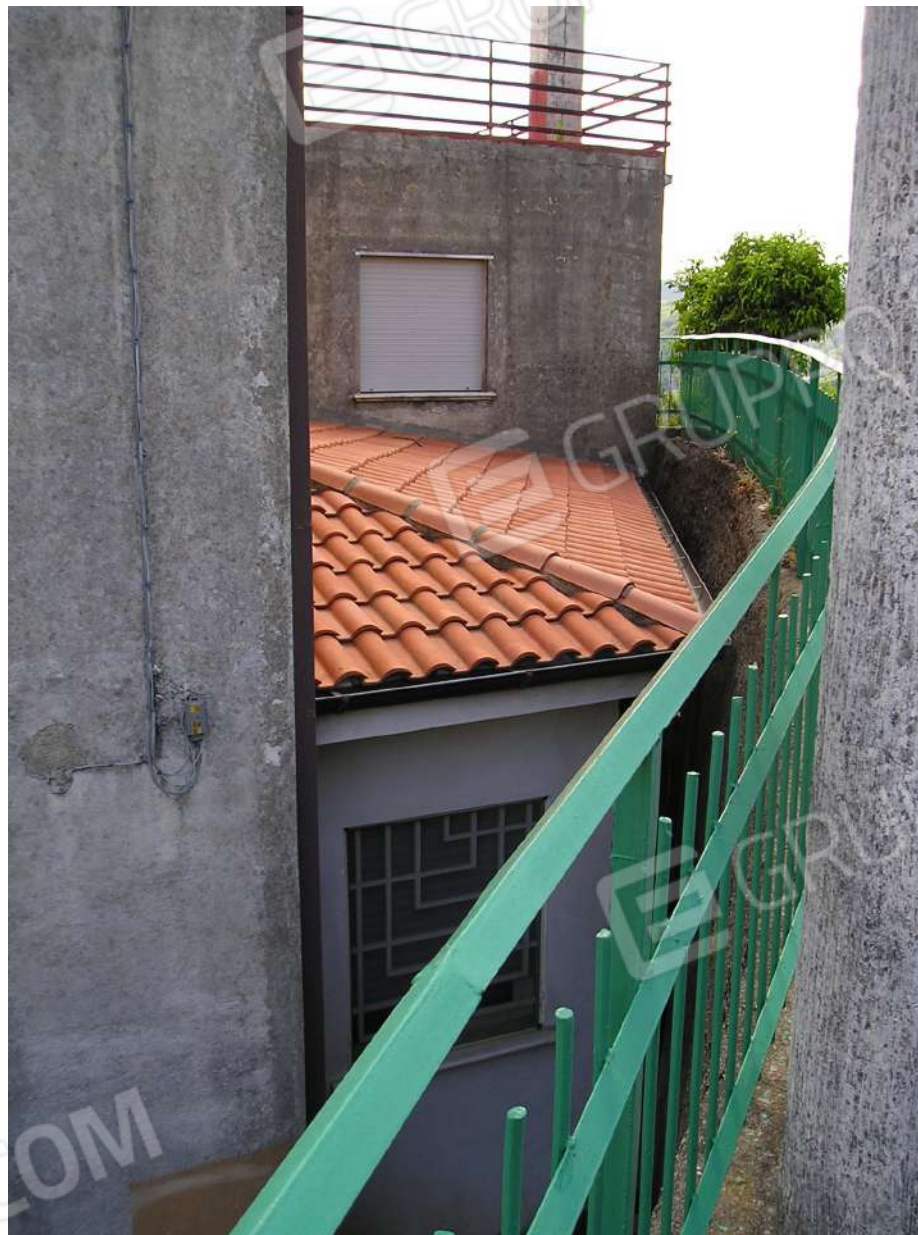
Foto n. 28: Particolare lastrico soprastante il vano pluriuso

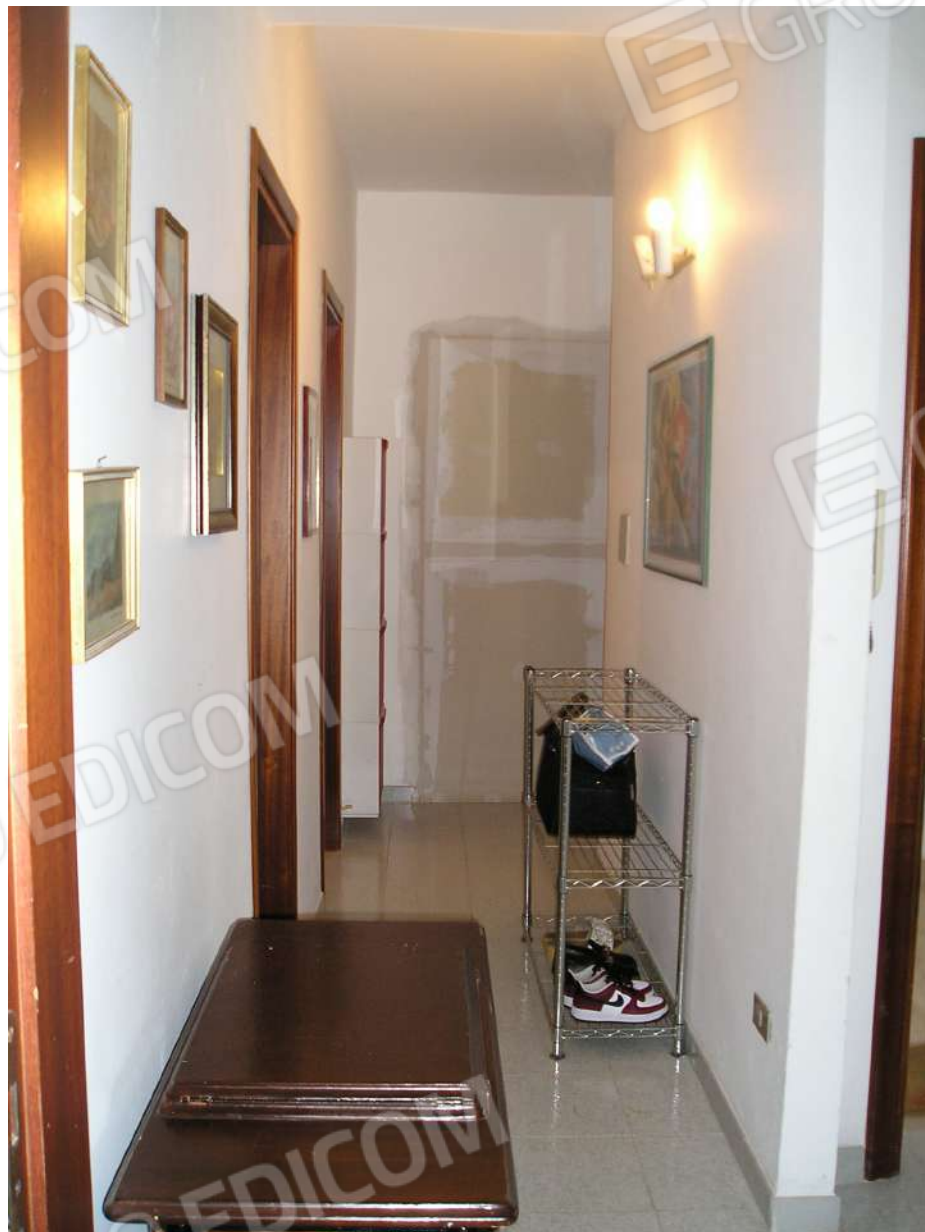
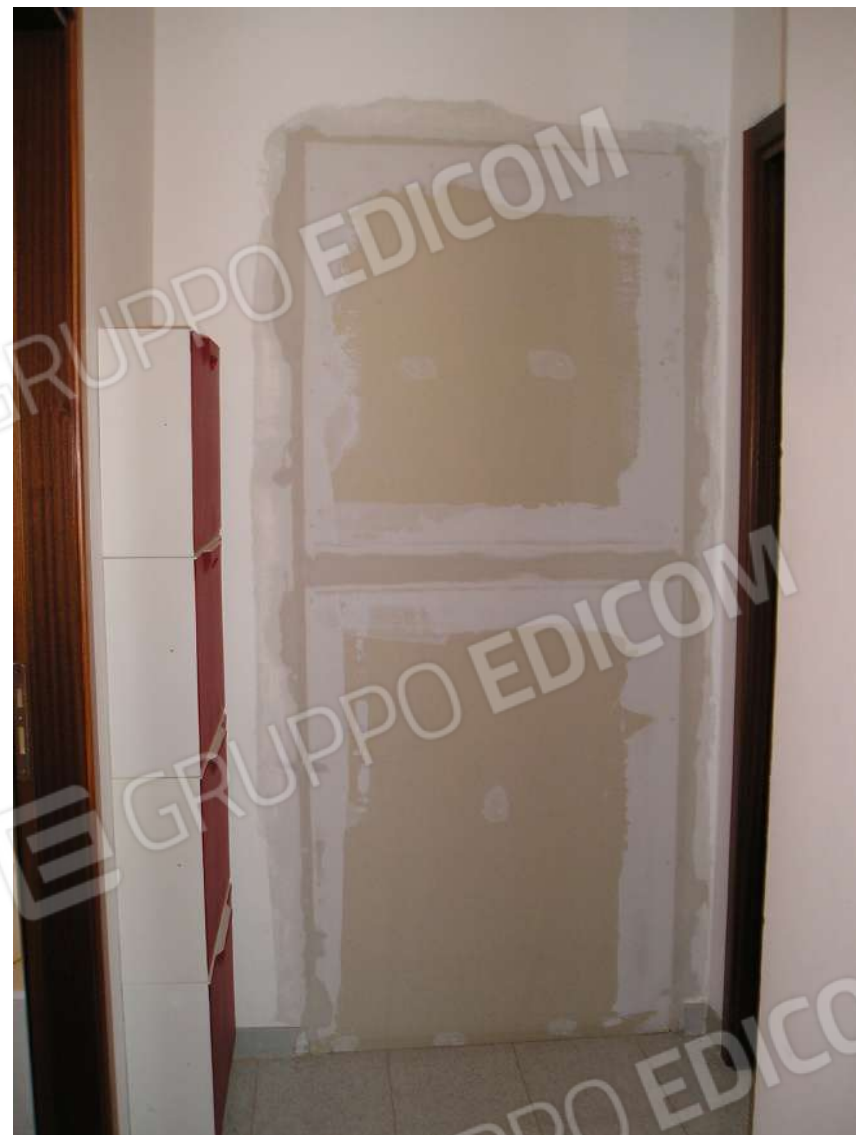
Foto n. 32: Corridoio con particolare della chiusura di un vano

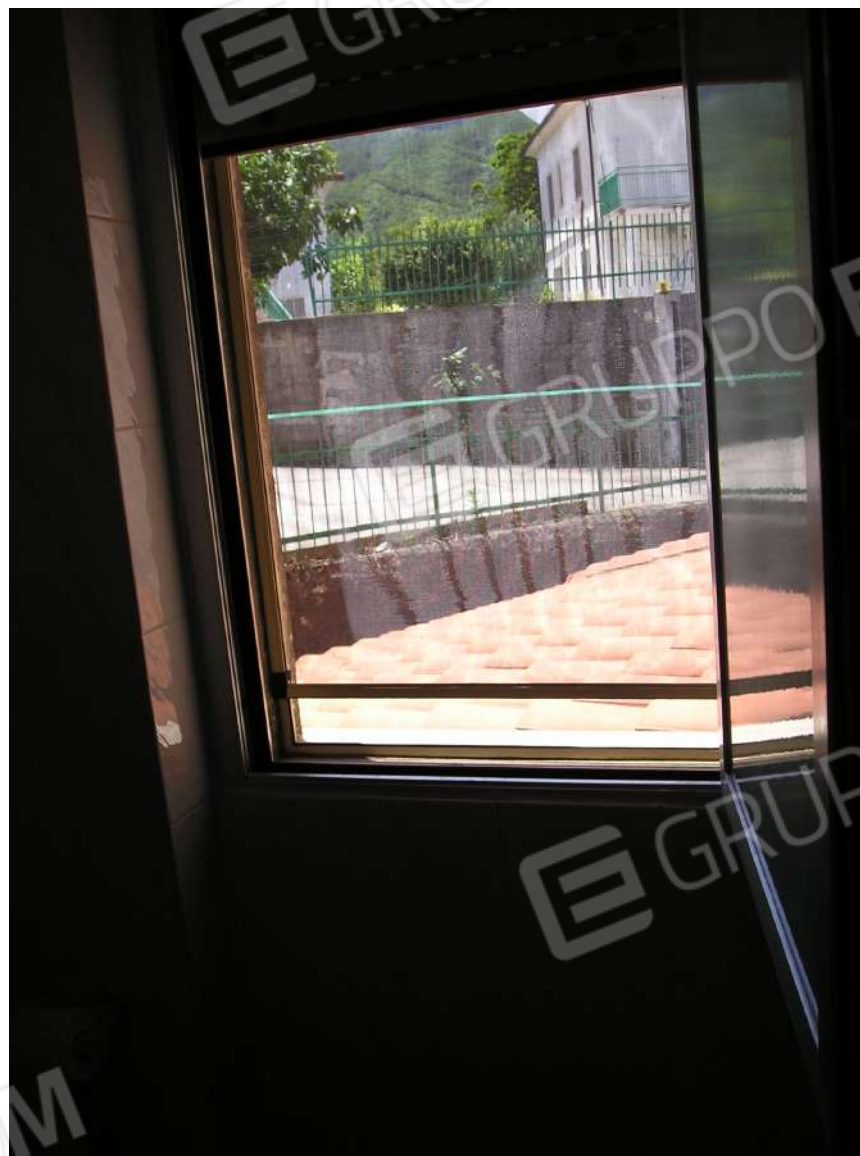
Foto n. 34: Chiusura balcone previsto in progetto
