## ALLEGATO B

- Documentazione Fotografica;

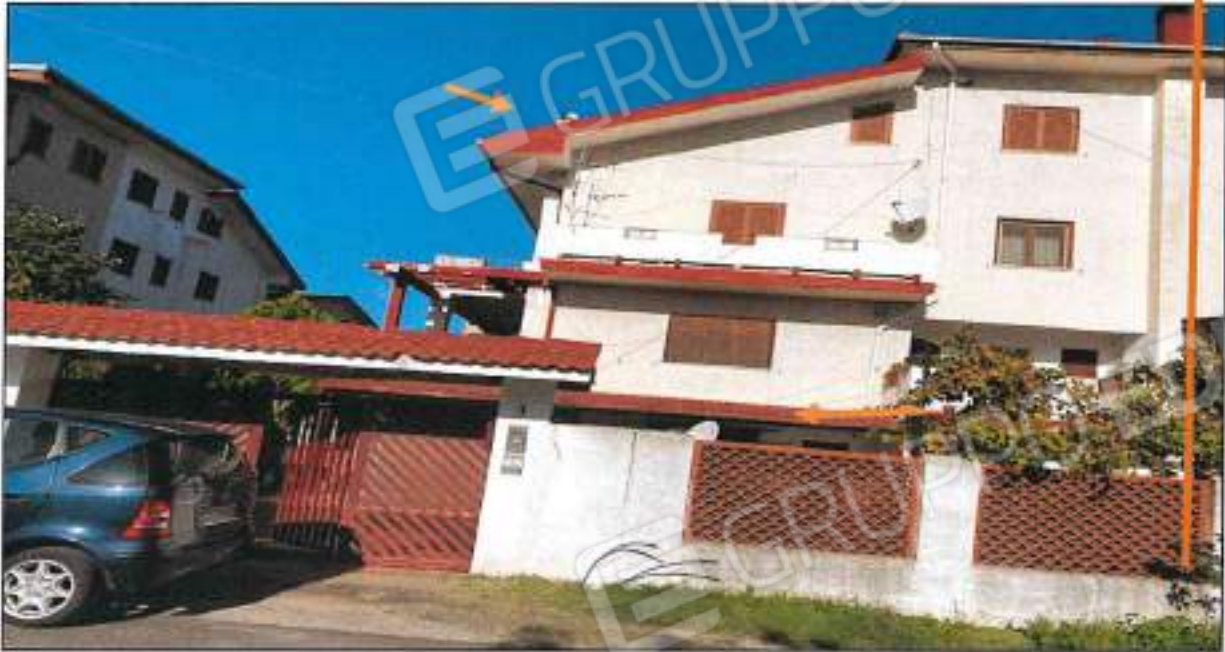
Foto n° 3 – Vista generale di parte fabbricato indicato dal segno arancio – Con la freccia è indicato la u.l. posta al piano S-T-H, oggetto di procedura, comune di Mendicino (CS), fotografata dalla strada Comunale. (beni immobili foglio di mappa 7 particella n° 164, sono visibili alcune rifiniture esterne quali cancello metallico, recinzione esterna e tettoia cancello carabile e pedonale.

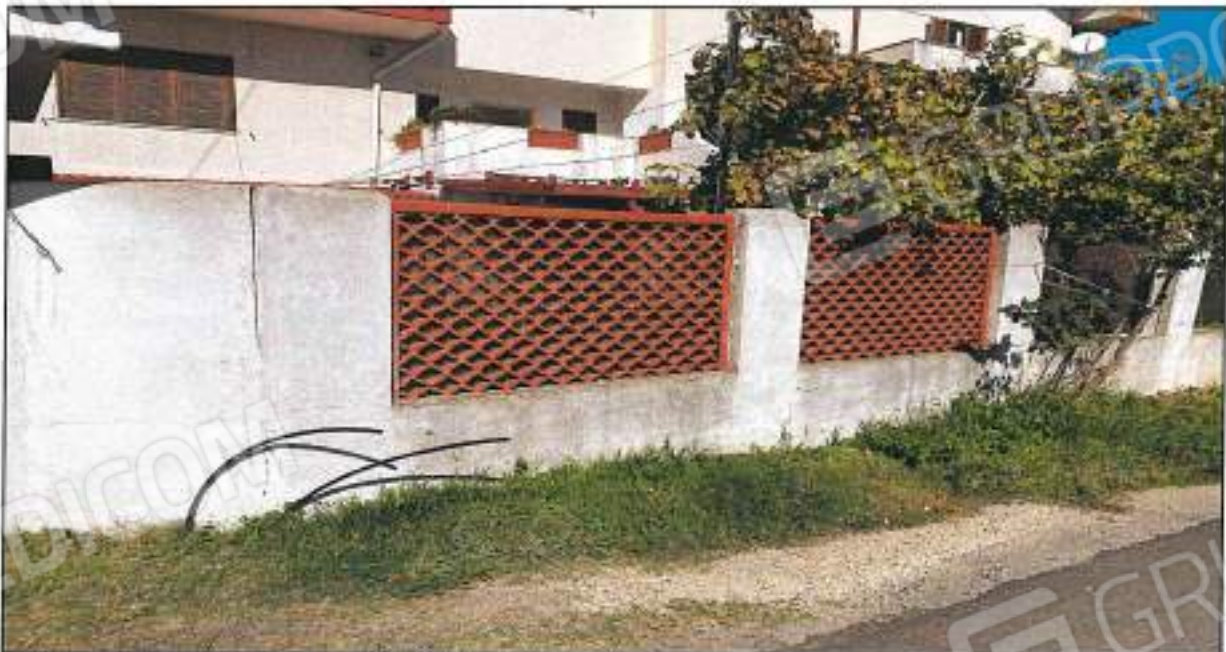
Foto n° 4 – Veduta recinzione u.l. - foglio di mappa 7 Particella n° 164 – dalla strada comunale via Folco Ruffa di Calabria

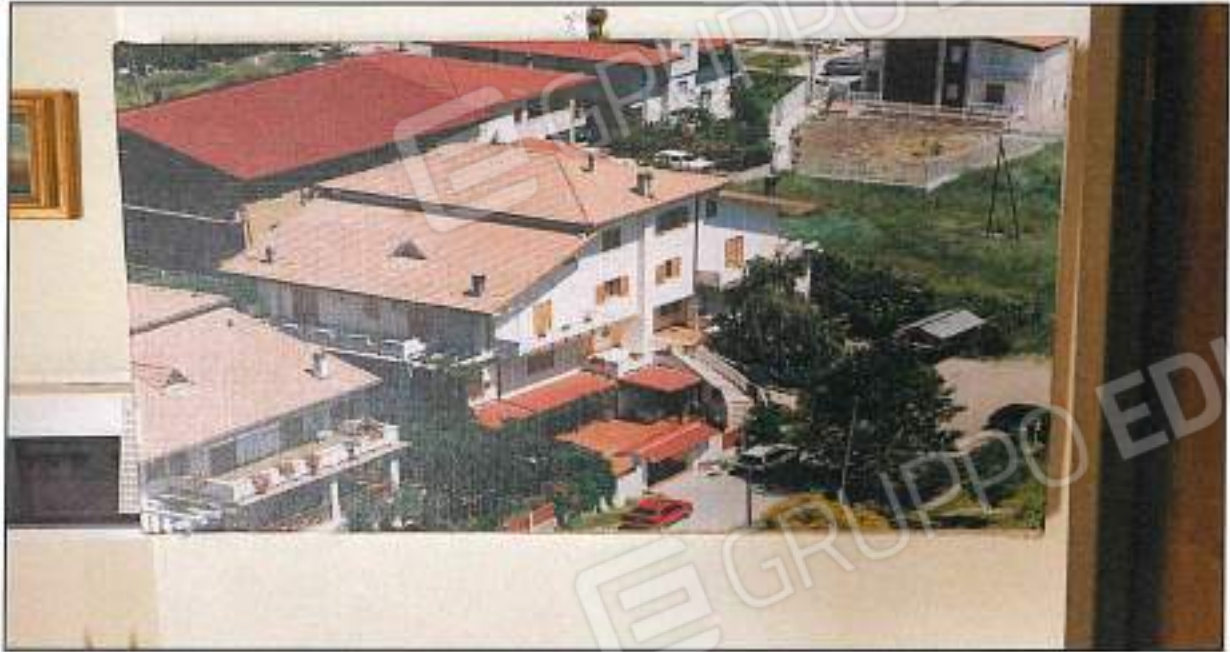
Foto n° 5 - Vista particolare dell'alto del cortile area interna e del fabbricato intero.

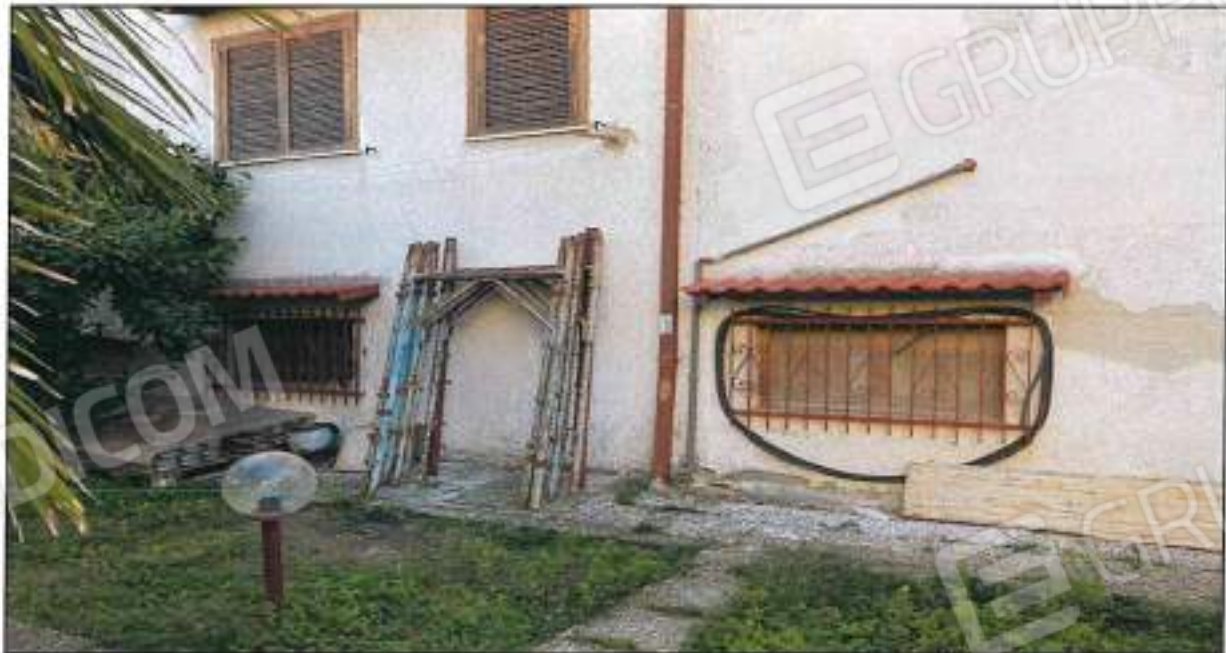
Foto n° 6 - Vista fabbricato cortile interno, parte posteriore. sono visibili le finestre vetri, provviste di inferriate.

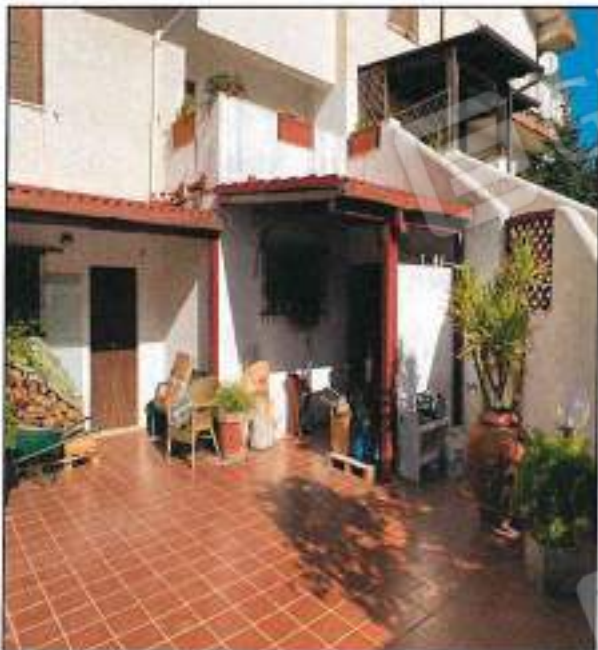
Foto n° 7 – Vista ingresso al piano seminterato, sono visibili le finiture della piastrellatura del cortile e la tettoia 2 (Ct. Allegato G3).

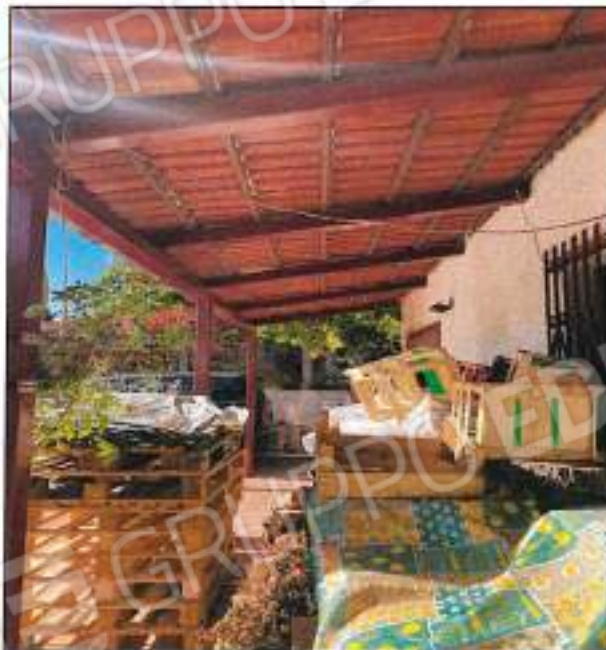
Foto n° 8 – Vista lato frontale piano Seminterato, sono visibili i materiali di intelaiatura in ferro e tegole della tettoia 1 (Ct. Allegato G3).

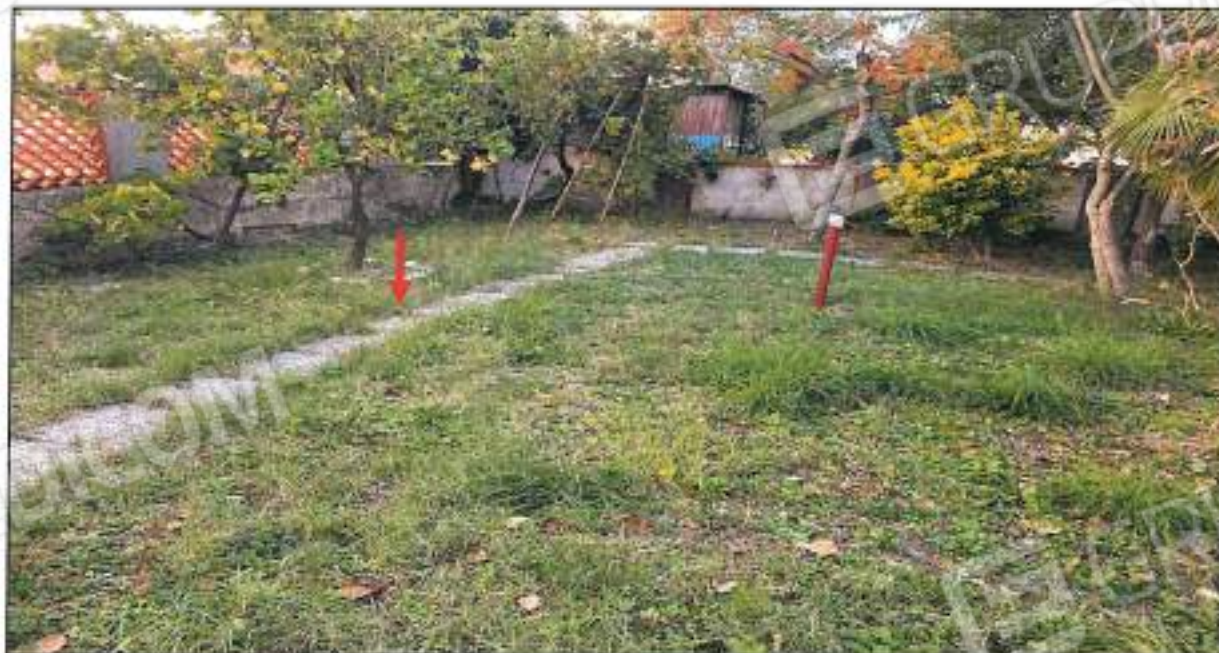
Foto n° 9 – Vista cortile interno posteriormente al fabbricato, piantumato con alberi da frutto e provvisto di camminamenti piastrellati, indicati dalla freccia.

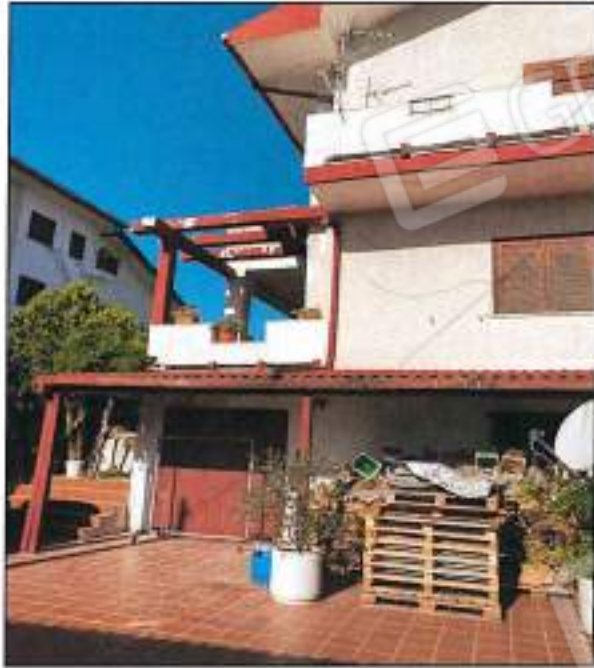
Foto n° 10 – Vista esterna fabbricato, è visibile la porta garage, e la terrazza I (Cfr. Allegato G3).

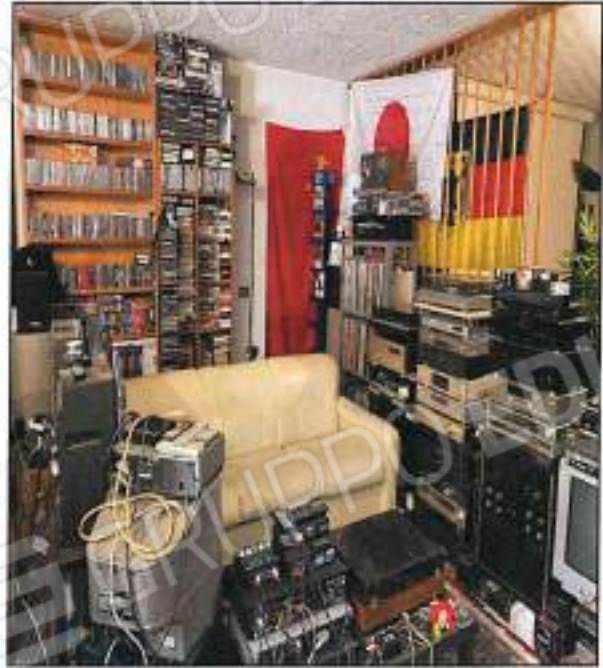
Foto n° 11 – Vista interna locale seminterato funge sostanzialmente da deposito.

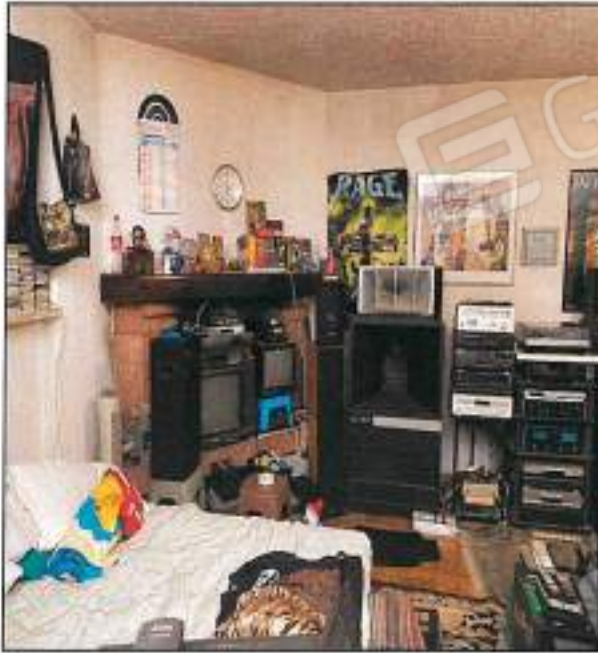
Foto n° 14 - Vista interno piano seminterato, visibile il caminetto esistente.

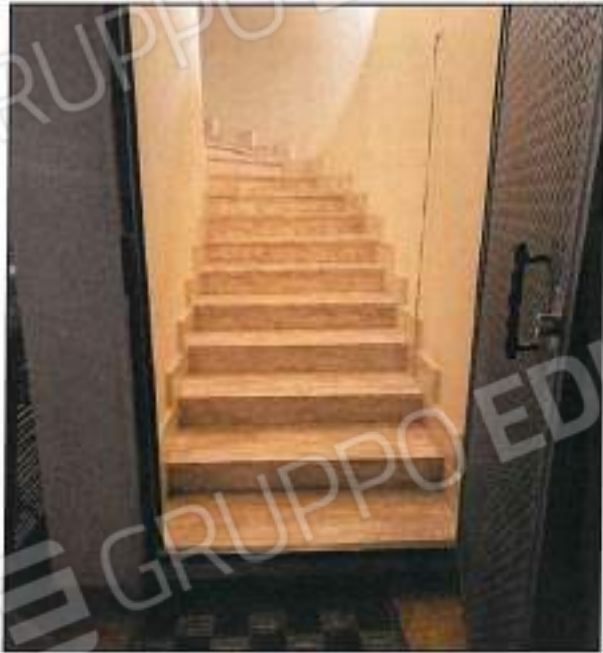
Foto n° 15 - Vista interna scala che conduce dal piano seminterato al piano terra (trabato del fabbricato), sono visibili le rifiniture in marmo travertino di buona qualità.

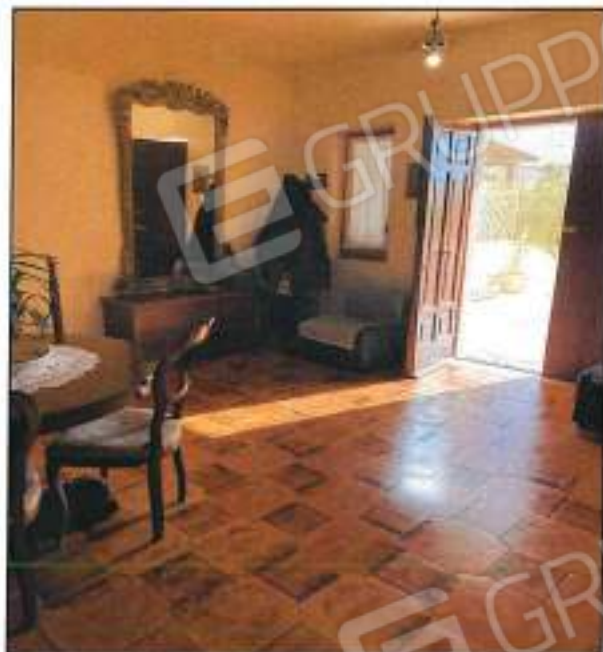
Foto n° 16 - Vista interna ingresso piano terra /trabato, sono visibili le rifiniture in ceramica dell'epoca di costruzione di buona qualità .

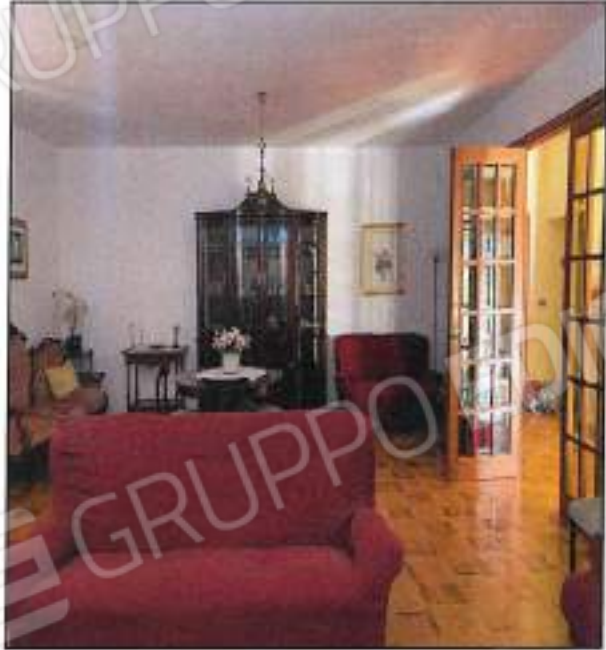
Foto n° 18 – Vista interna salone di piano terra/terzato del fabbricato, sono visibili le rifiniture in ceramica, le porte in legno e vetro di buona qualità.

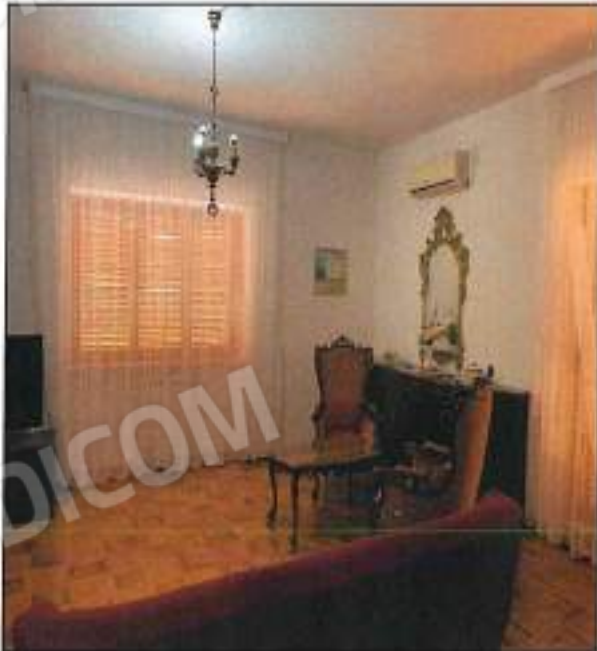
Foto n° 19 – Vista interna salone piano terra/terzato, le rifiniture dei pavimenti in ceramica e spilla a muro per il raffrescamento.

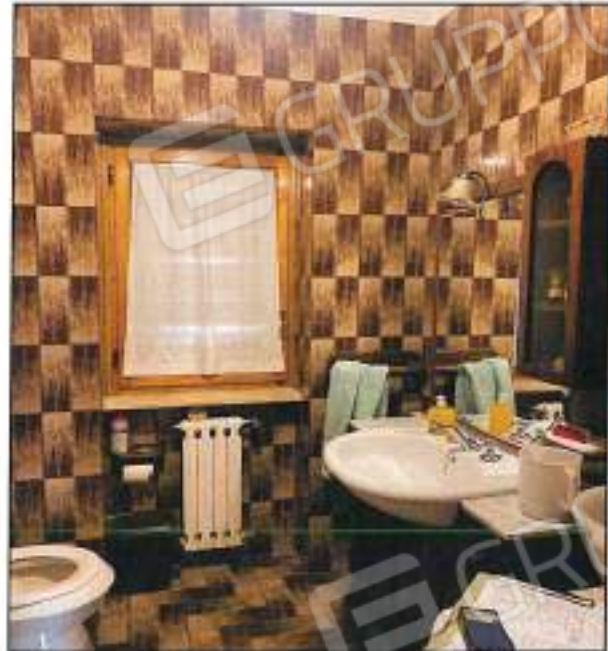
Foto n° 20 – Vista interna locale wc al piano terra/terzato, sono visibili le rifiniture rivestimento a tutta altezza in ceramica dell'epoca di costruzione di buona qualità, riscaldamento con termosifoni.

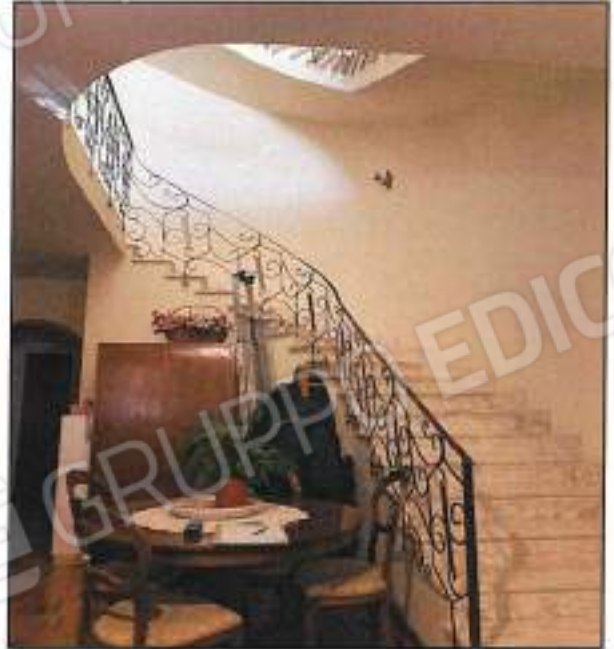
Foto n° 22 – Vista interna scala interna che collega il piano ribaltato al piano P., da notare la buona rifinitura in ghisa e rivestimento in travertino lucido.

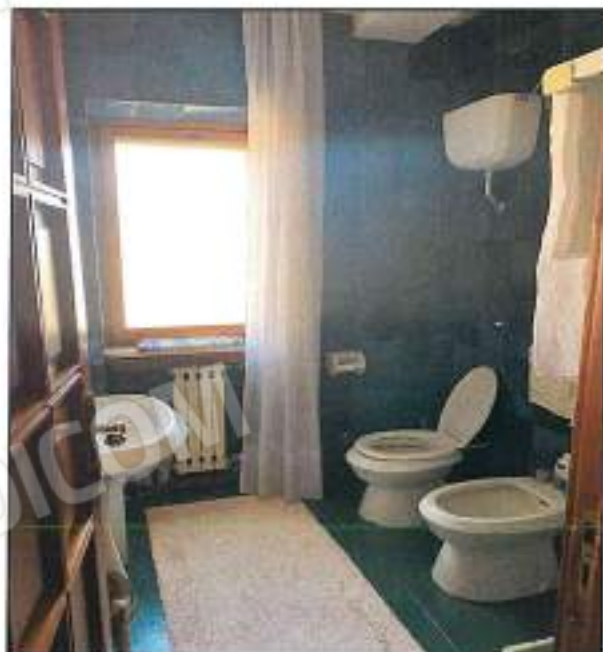
Foto n° 27 – Vista interna locale wc, rivestimento a tutt'altezza e riscaldamento a termosifoni.

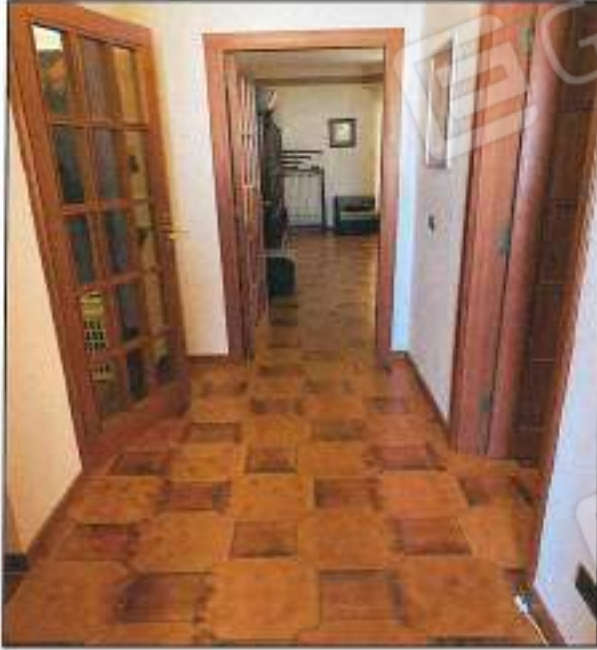
Foto n° 29 - Visto interno corridoio con funzione di disimpegno per le camere, intesi il legno e vetro, pavimenti in ceramica, radiatori in ghisa.

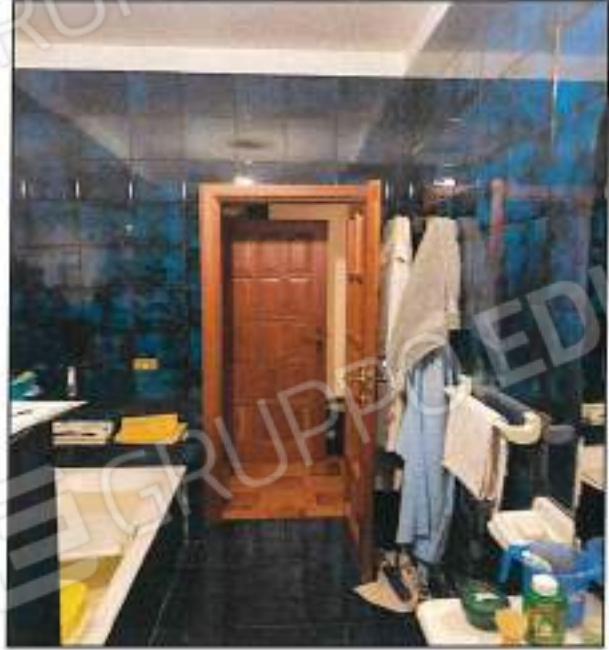
Foto n° 30 - Visto interno vic. rivestimento in ceramica a tutta altezza, buone rifiniture, risalenti all'epoca di costruzione.

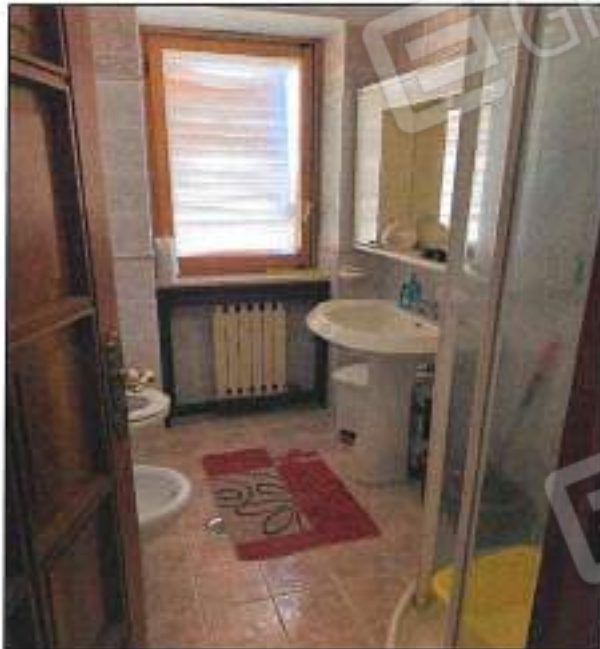
Foto n° 33- Vista interna wc al piano mansardato, rivestimenti in ceramica, radiatori in ghisa.
