Allegato 12
Documentazione Fotografica
- Luzzi 1

Allegato 12
Documentazione Fotografica
- Luzzi 2

Allegato 12
Documentazione Fotografica
- Montalto -

Allegato 12
Documentazione Fotografica
- Rende -

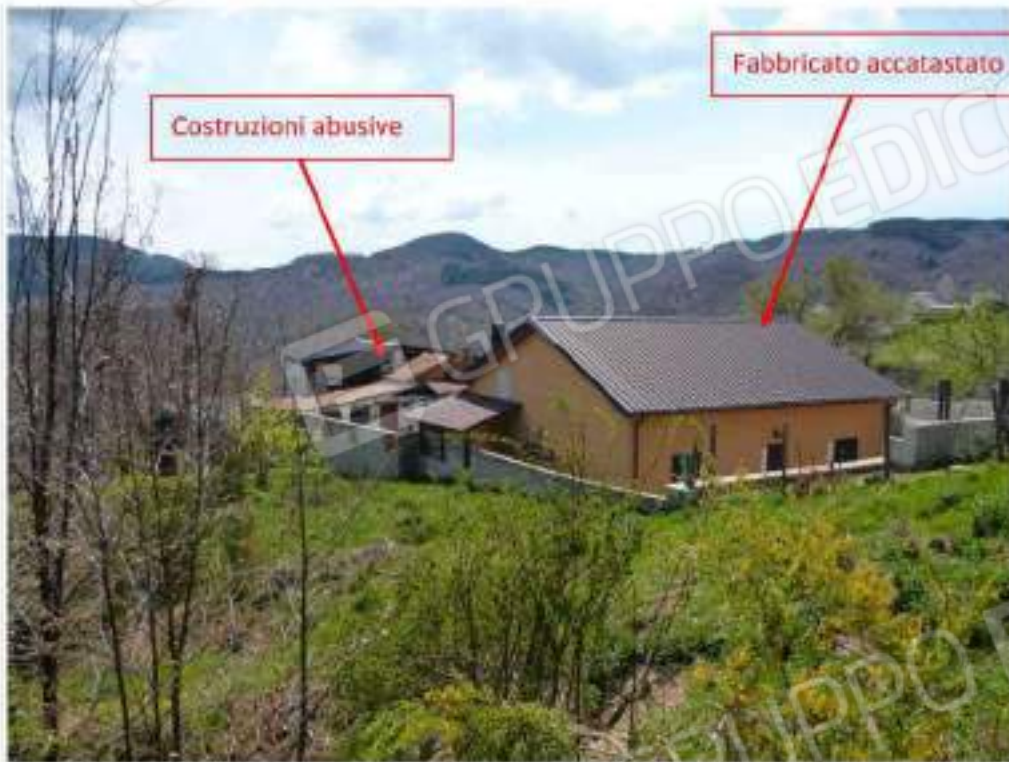
Foto n. 1: immobili oggetto di causa

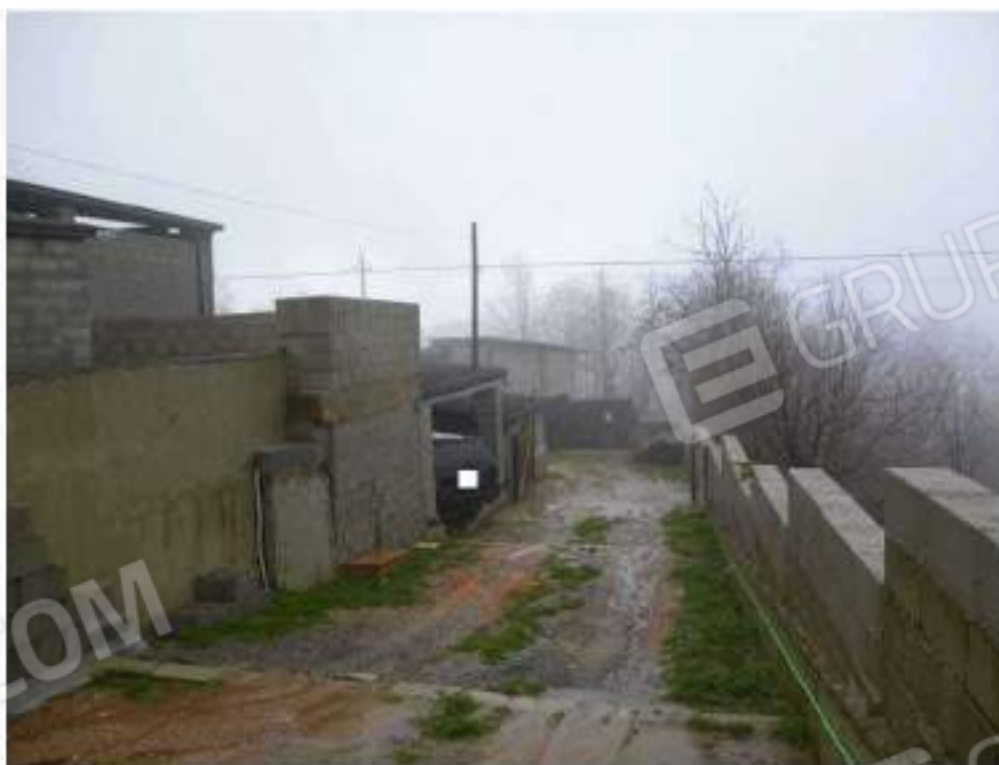
Foto n. 4: corte – strada interna con pendenza acclive

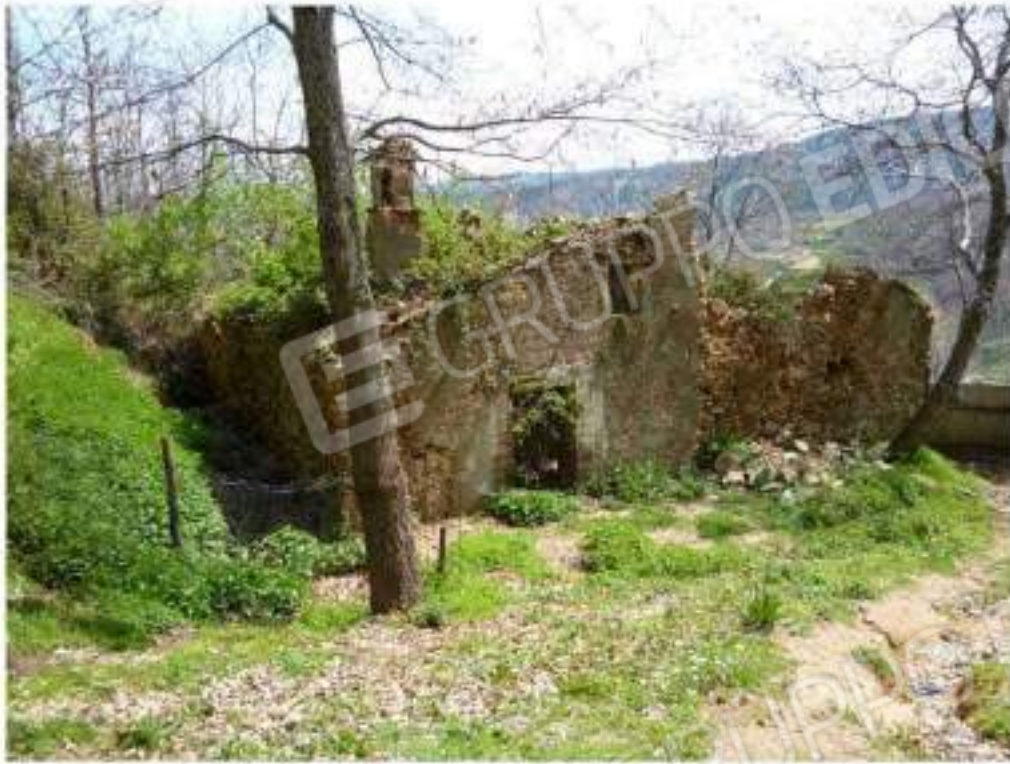
Foto n. 13: fabbricato rurale fatiscente – parte sx

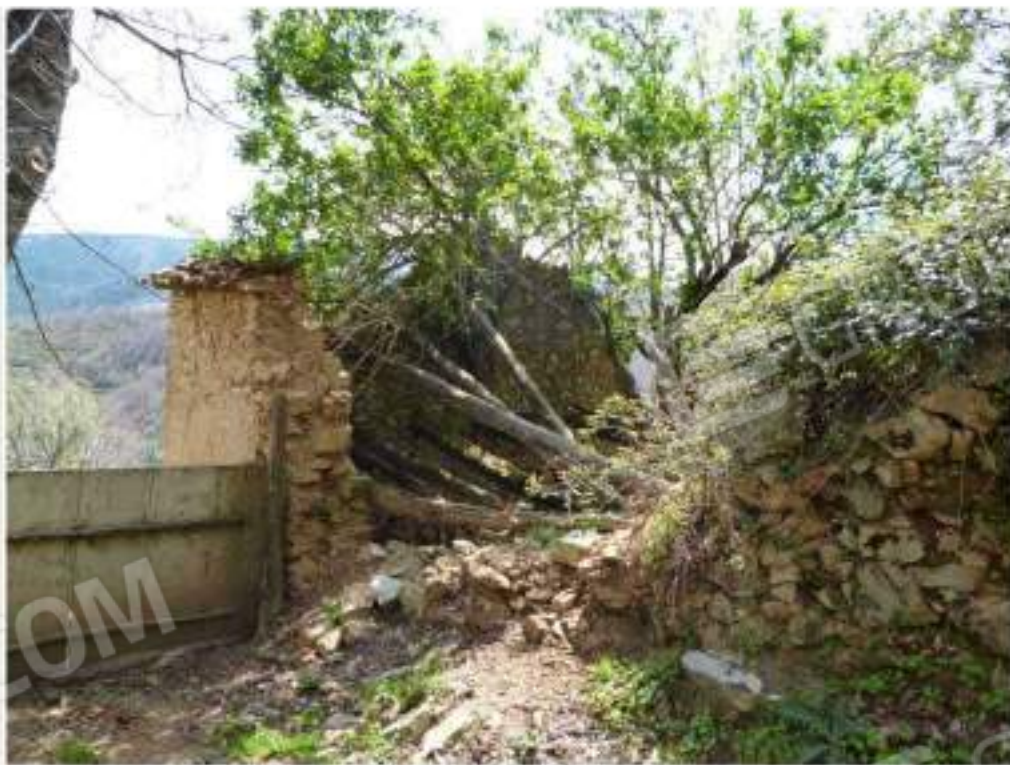
Foto n. 14: fabbricato rurale diruto – parte dx

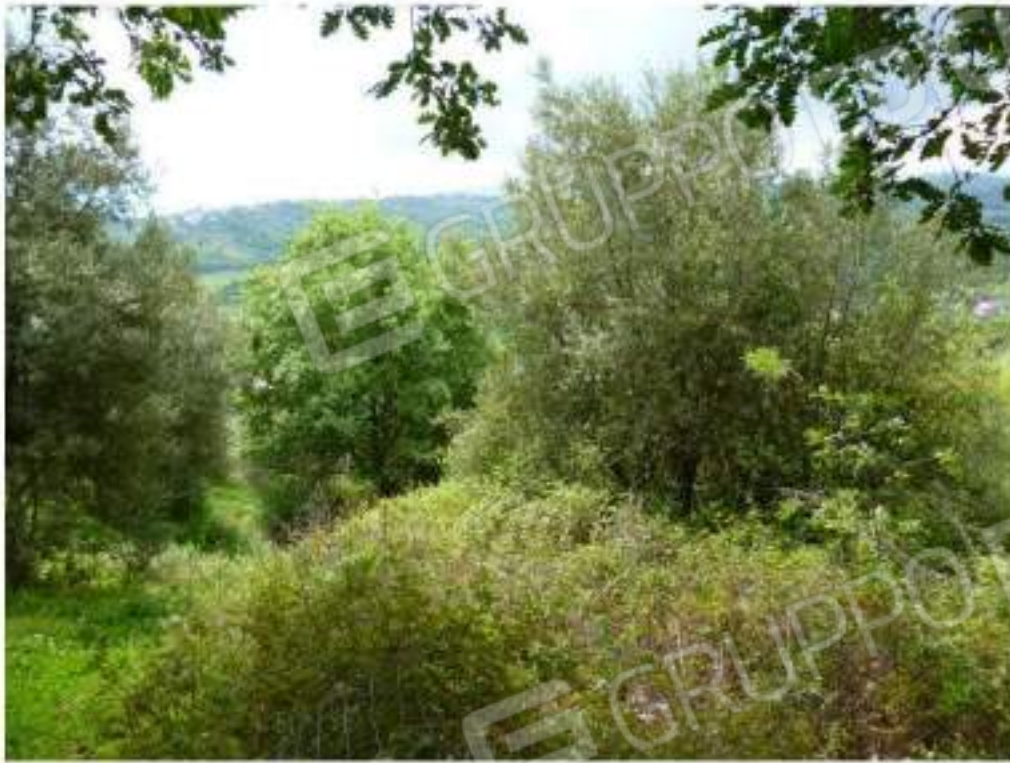
Foto n. 6: terreno con pendenza costante e giacitura acclive – abusi lato est

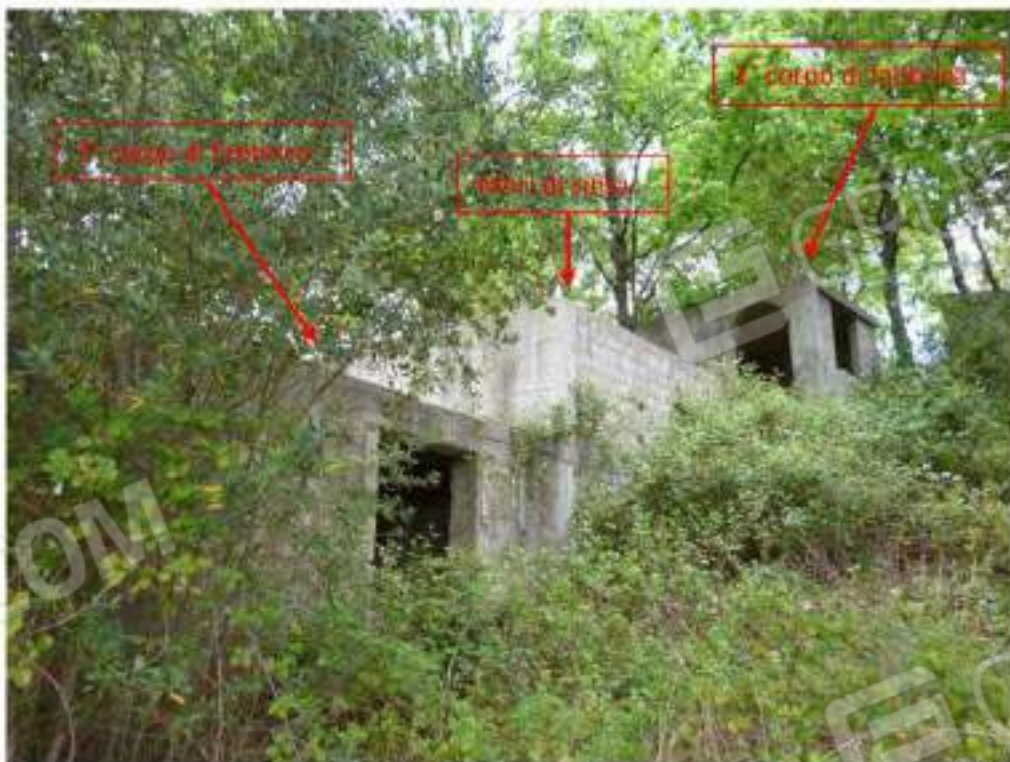
Foto n. 7: costruzioni abusive lato nord

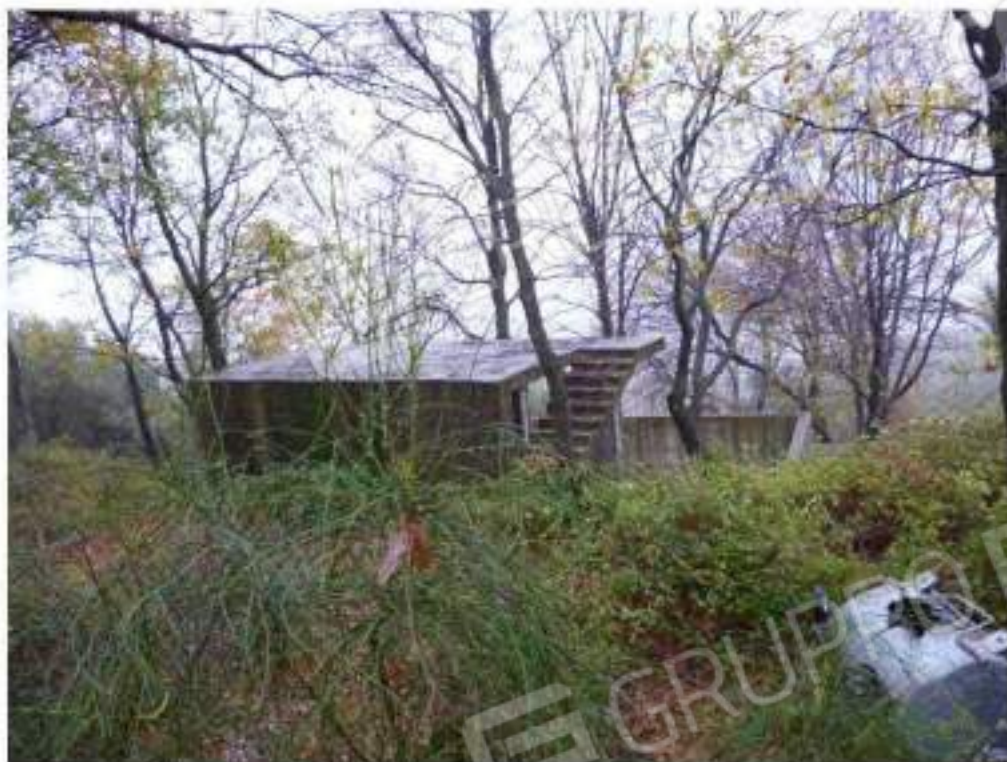
Foto n. 8: costruzioni abusive lato ovest

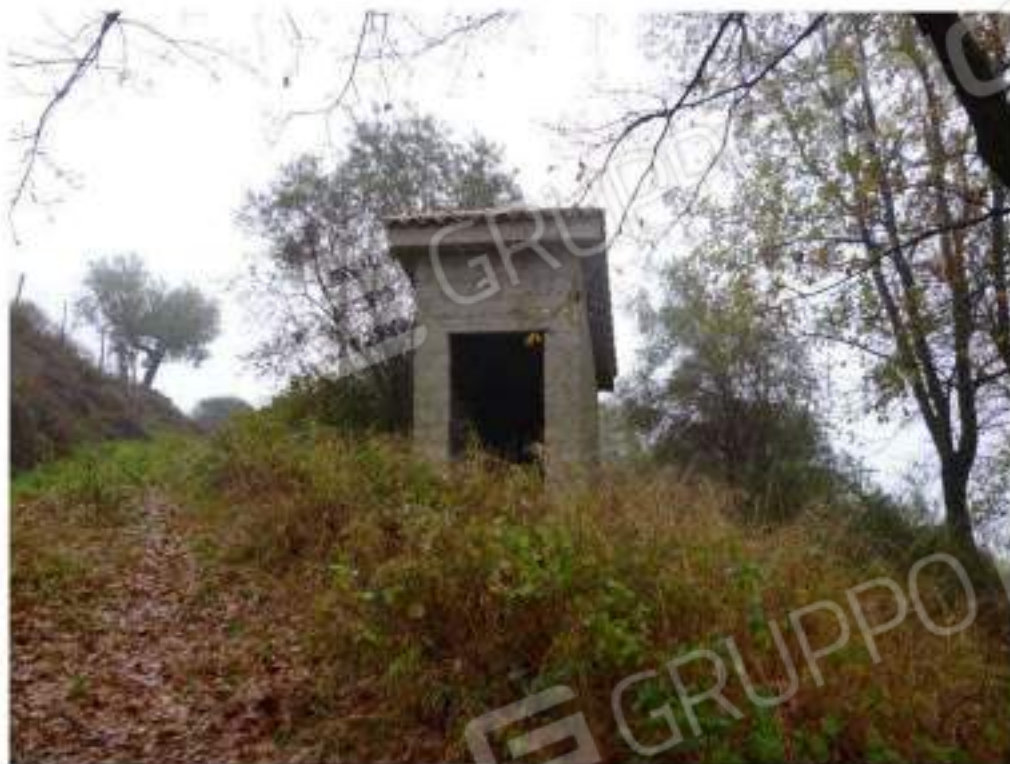
Foto n. 10: sbancamento

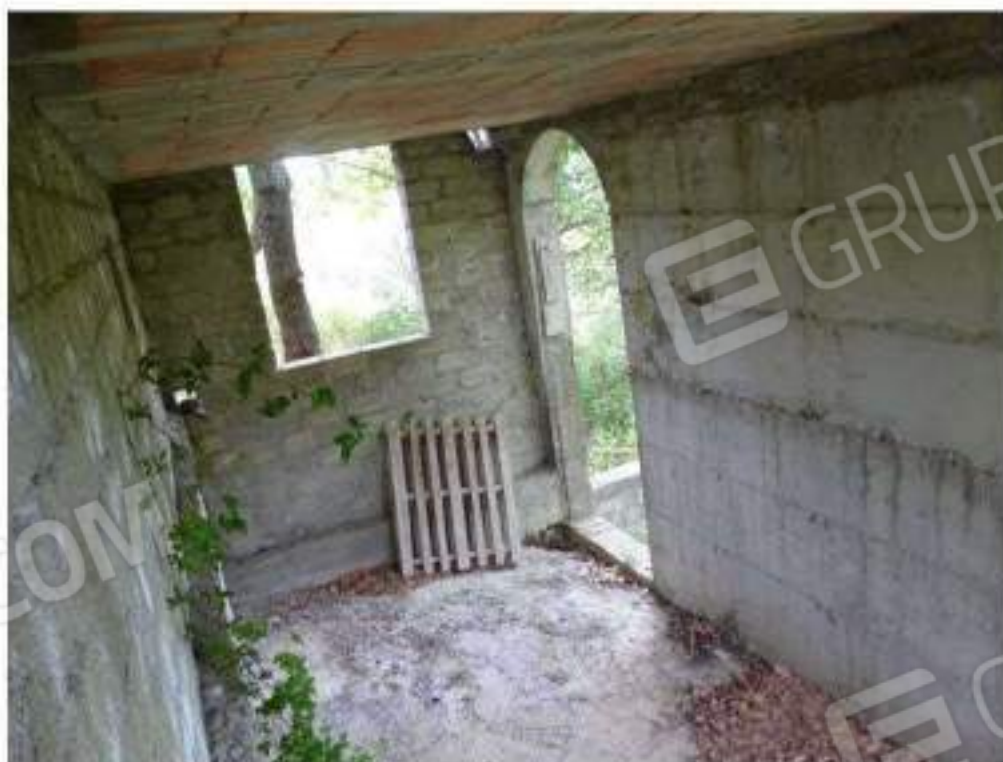
Foto n. 15: muri di cinta in blocchi di cemento

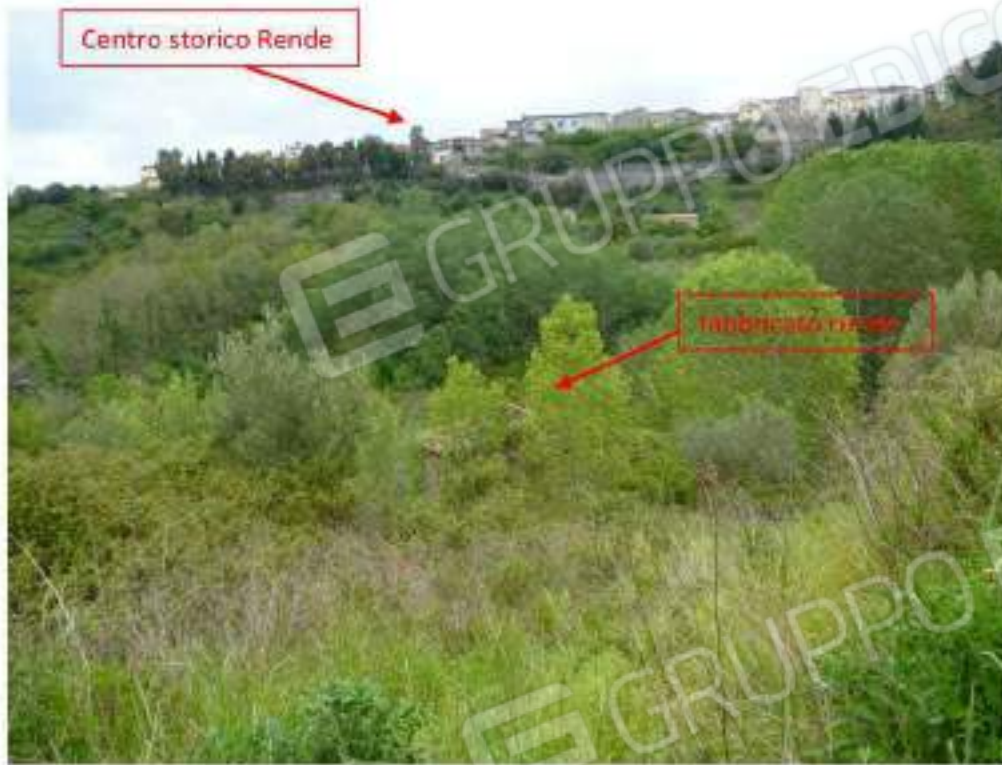
Foto n. 3: terreno incolto con piante infestanti

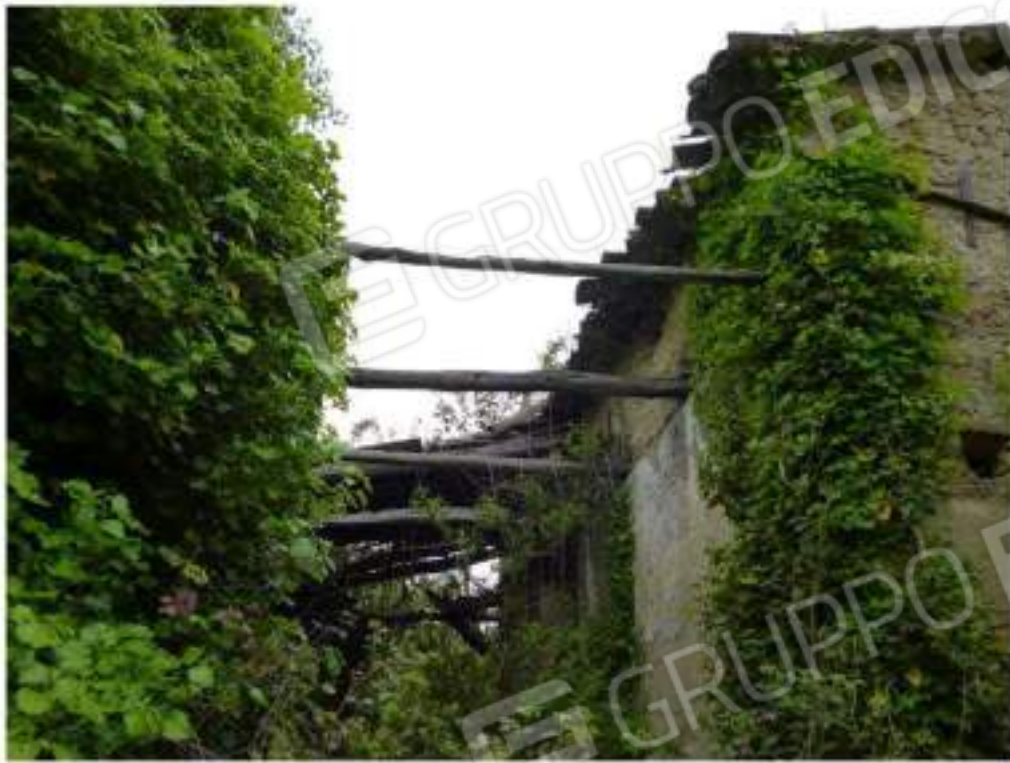
Foto n. 9: parte di fabbricato con travi a vista

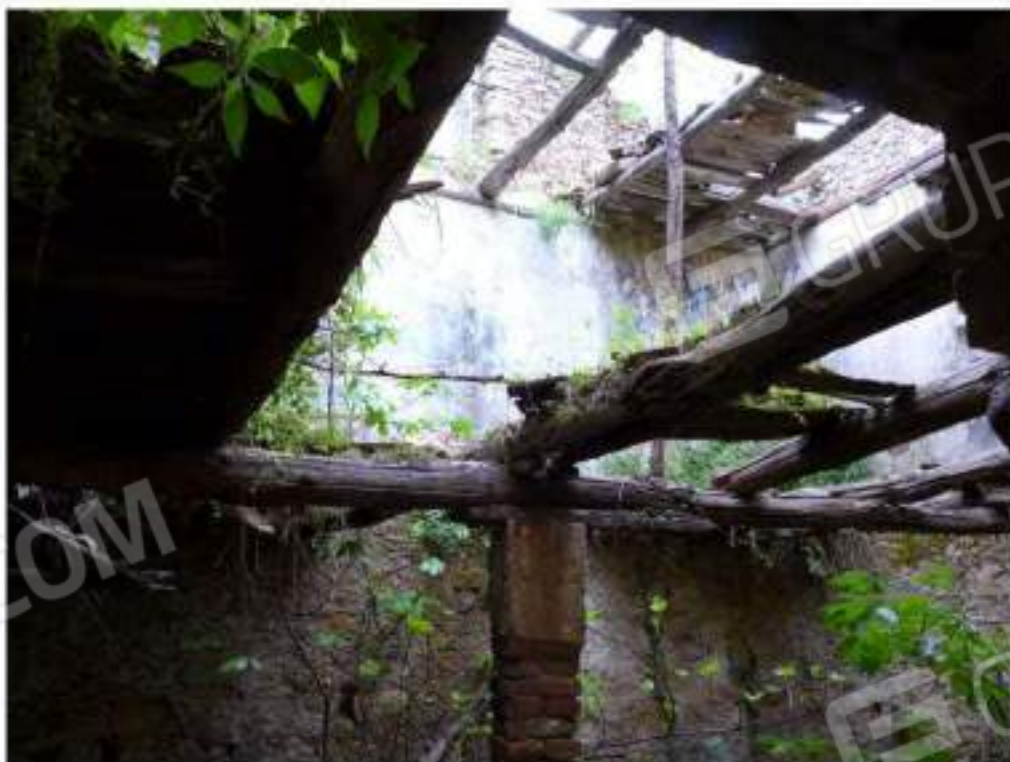
Foto n. 10: fabbricato privo di copertura e del solai di interpiano
