## **Allegato 13**

**Documentazione fotografica di confronto  
“stato attuale e sanatorie di opere edilizie abusive”**

COMUNE DI LUZZI - CS -  
- LOCALITA' PIRAINETTI - N° 11.

OGGETTO: DOCUMENTAZIONE FOTOGRAFICA -

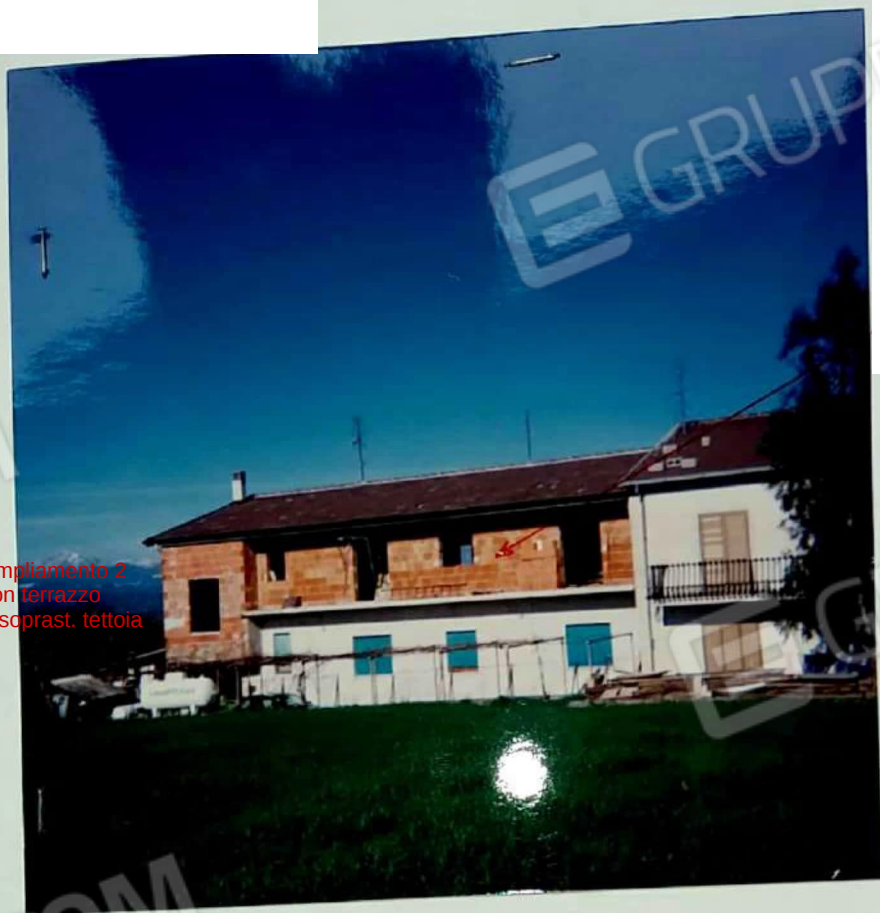
Foto n. 3 - Piano Primo, Lato Est

Ampliamento 2  
con terrazzo  
e soprast. tettoia

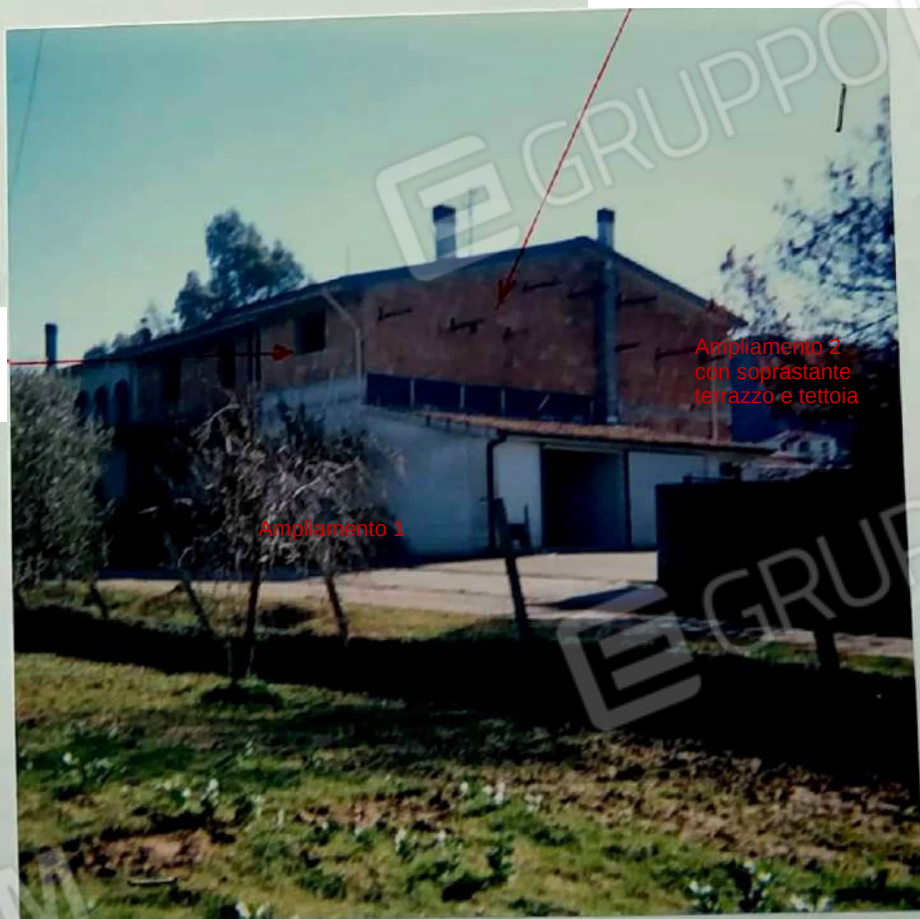
Foto n. 4 - Piano Primo, Lato Sud-Ovest

Ampliamento 2  
con soprastante  
terrazzo e tettoia

Ampliamento 1

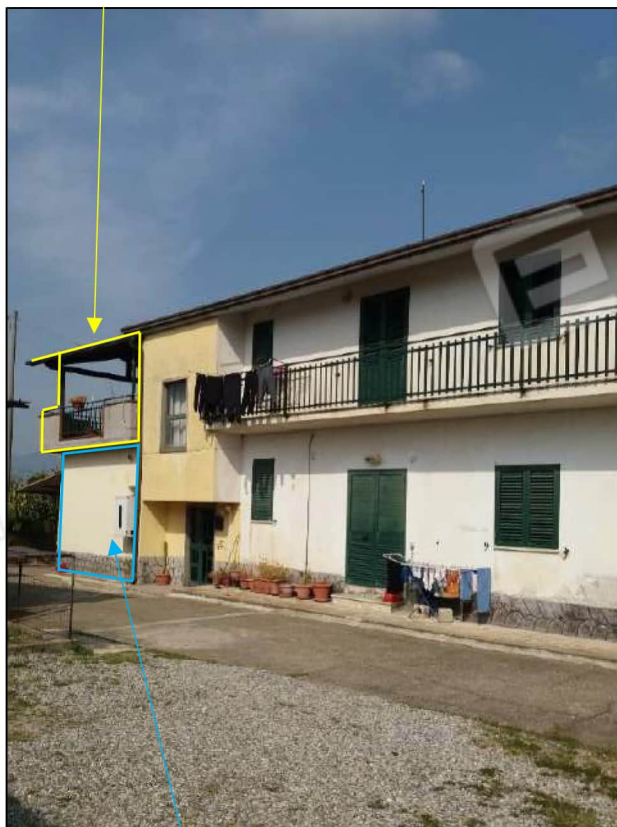
**Stato Attuale** – Confronto con foto n. 1 – Piano Terra, lato Est  
e foto n. 3 – Piano Primo, lato Est

Tettoia aperta su terrazzo a livello ad uso del Piano Primo (Abusivi)

**Foto A** – Lato Est      Ampliamento 2 (Abusivo)

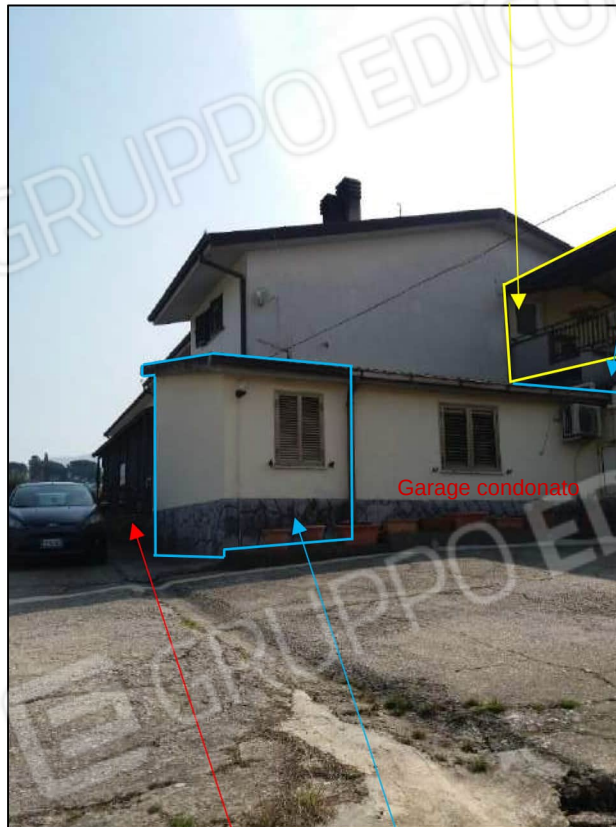
**Stato Attuale** – Confronto con foto n. 2 – Piano Terra ed S1, lato Sud-Ovest  
e foto n. 4 – Piano Primo, lato Sud-Ovest

Tettoia aperta su terrazzo a livello ad uso del P1 (Abusivi)    Ampliamento 2 (Abusivo)

**Foto B** – Lato Sud-Ovest      Tettoia aperta      Ampliamento 1 (Abusivo)

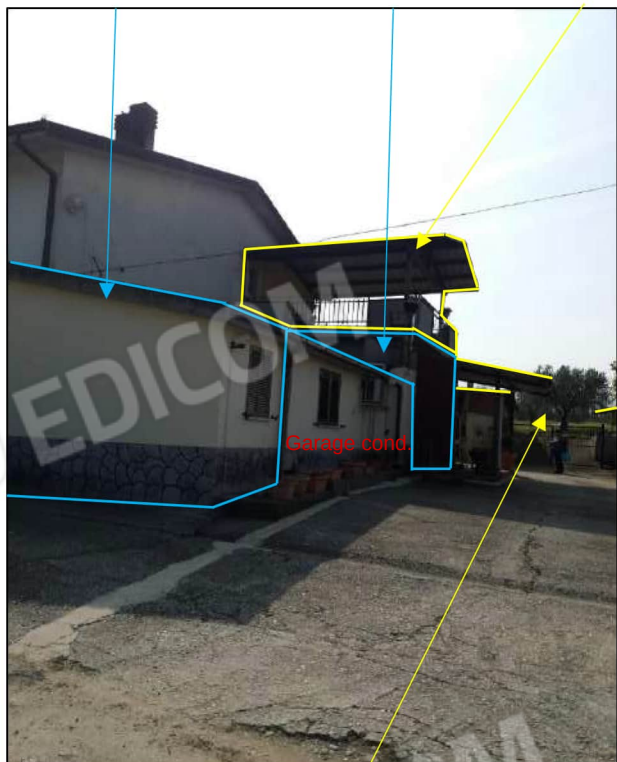
**Stato Attuale**- Confronto con foto n. 2 – Piano Terra ed S1, lati Sud-Ovest  
e foto n. 4 – Piano Primo, lati Sud-Ovest

Ampliamento 1 (Abusivo)

Ampliamento 2 (Abusivo)

Tettoia aperta su terrazzo a livello (Abusivi)

**Foto C** – Lato Sud-Ovest      Tettoie

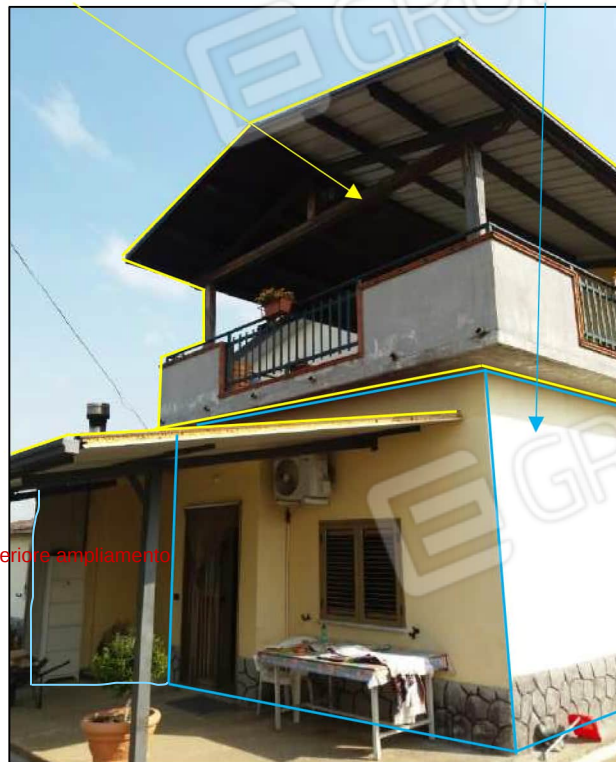
**Foto D** – Lato Sud-Est

**Stato Attuale**- Confronto con foto n. 2 – Piano Terra ed S1, lati Sud-Ovest  
e foto n. 4 – Piano Primo, lato Sud-Ovest

Ulteriore ampliamento
