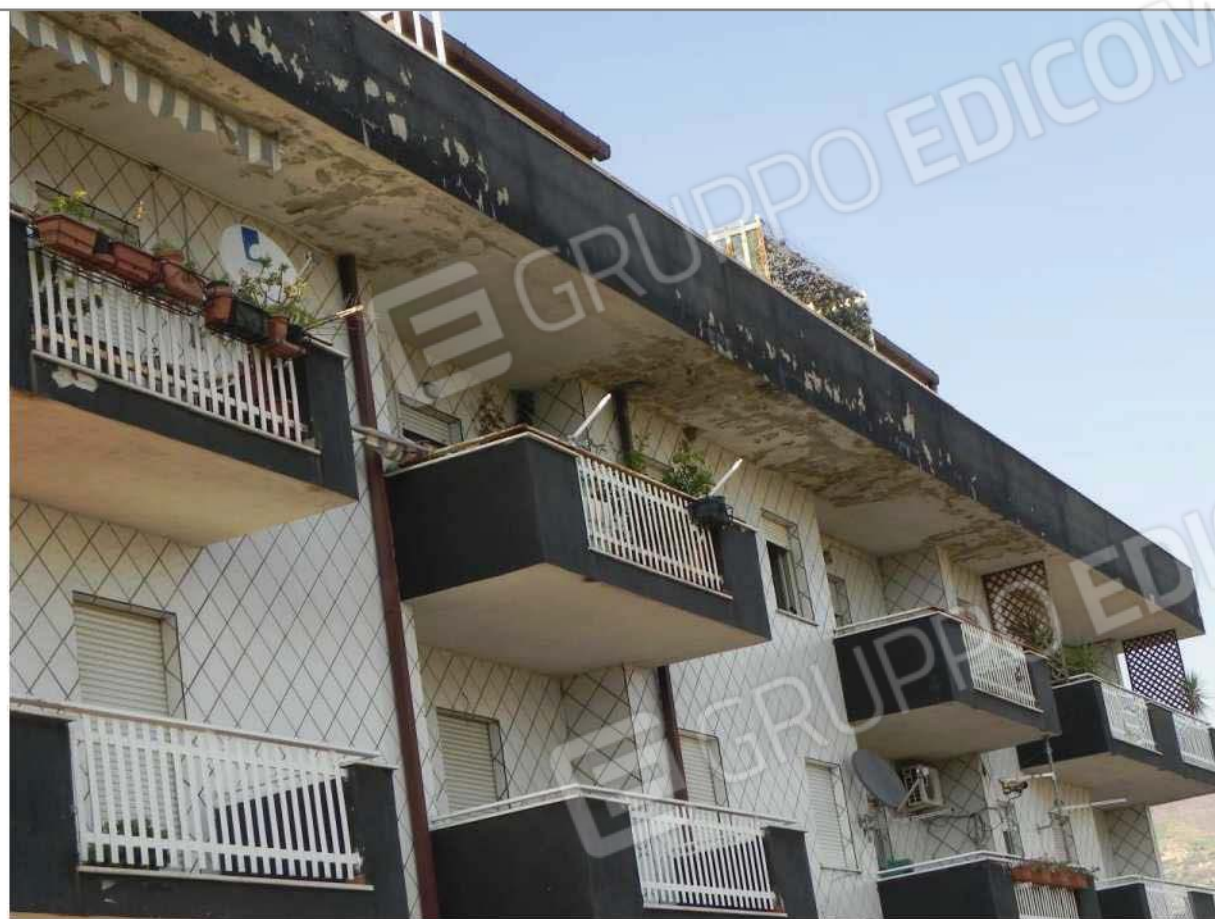
Foto n.3: prospetto lato SUD – particolare succioli deteriorati

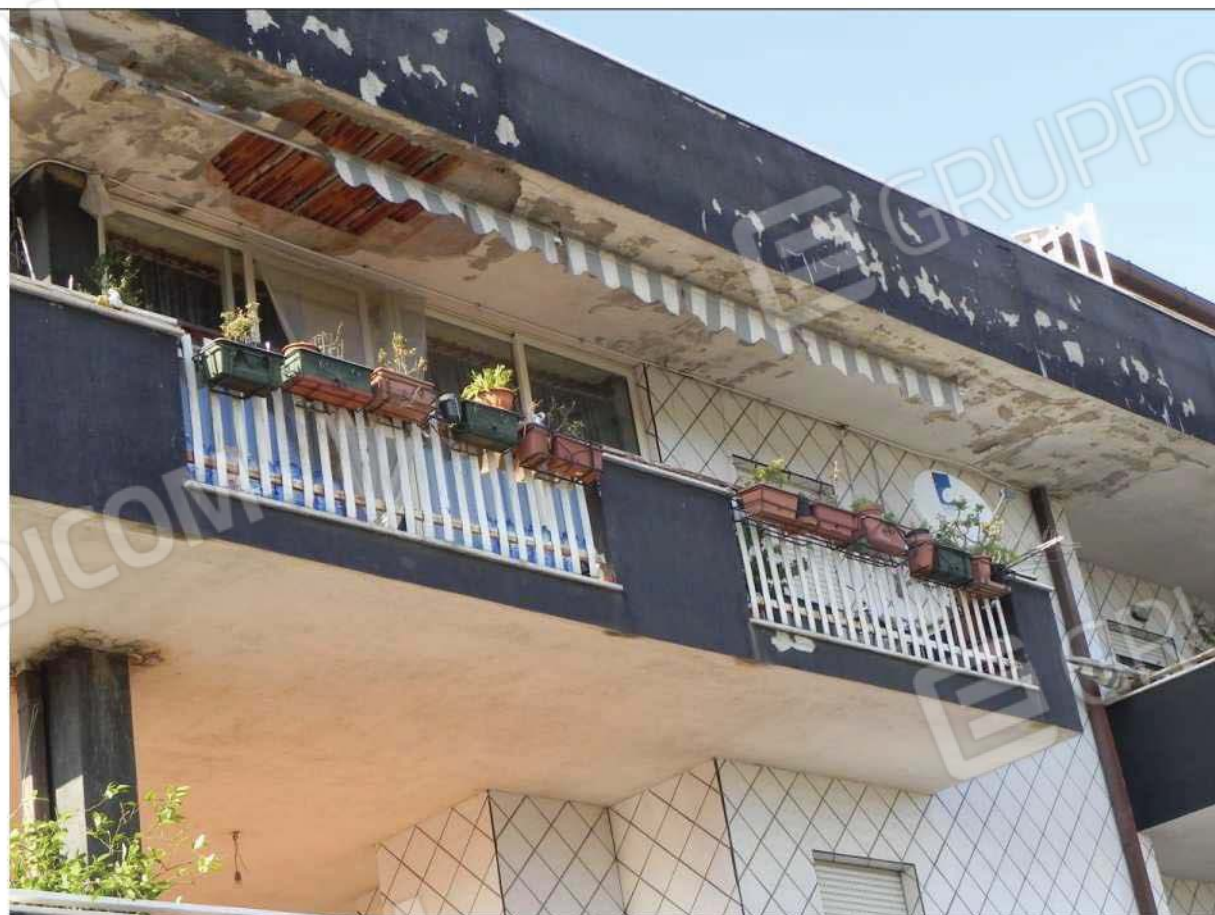
Foto n.4: prospetto lato SUD – particolare pignatte scoppiate

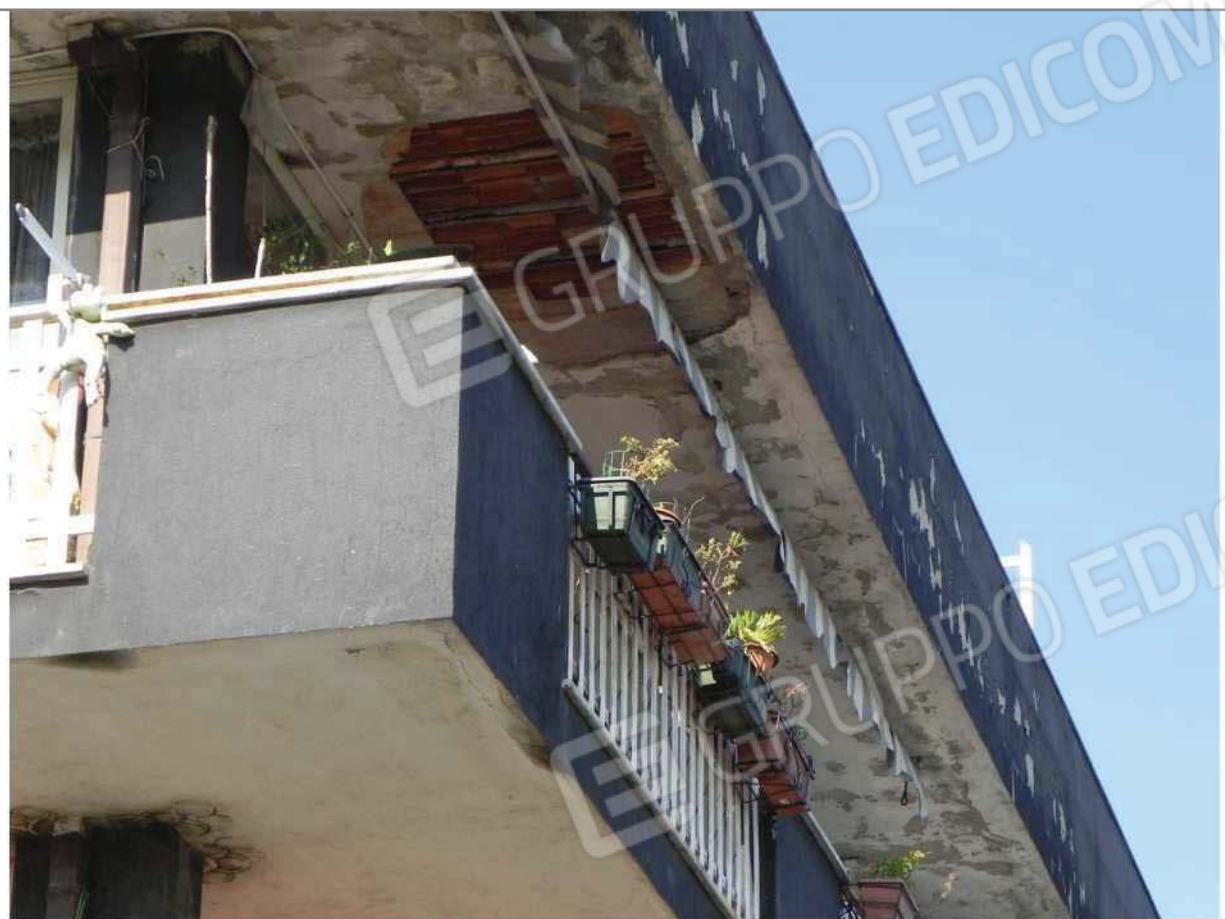
Foto n.5: prospetto lato SUD – particolare pignatte scoppiate

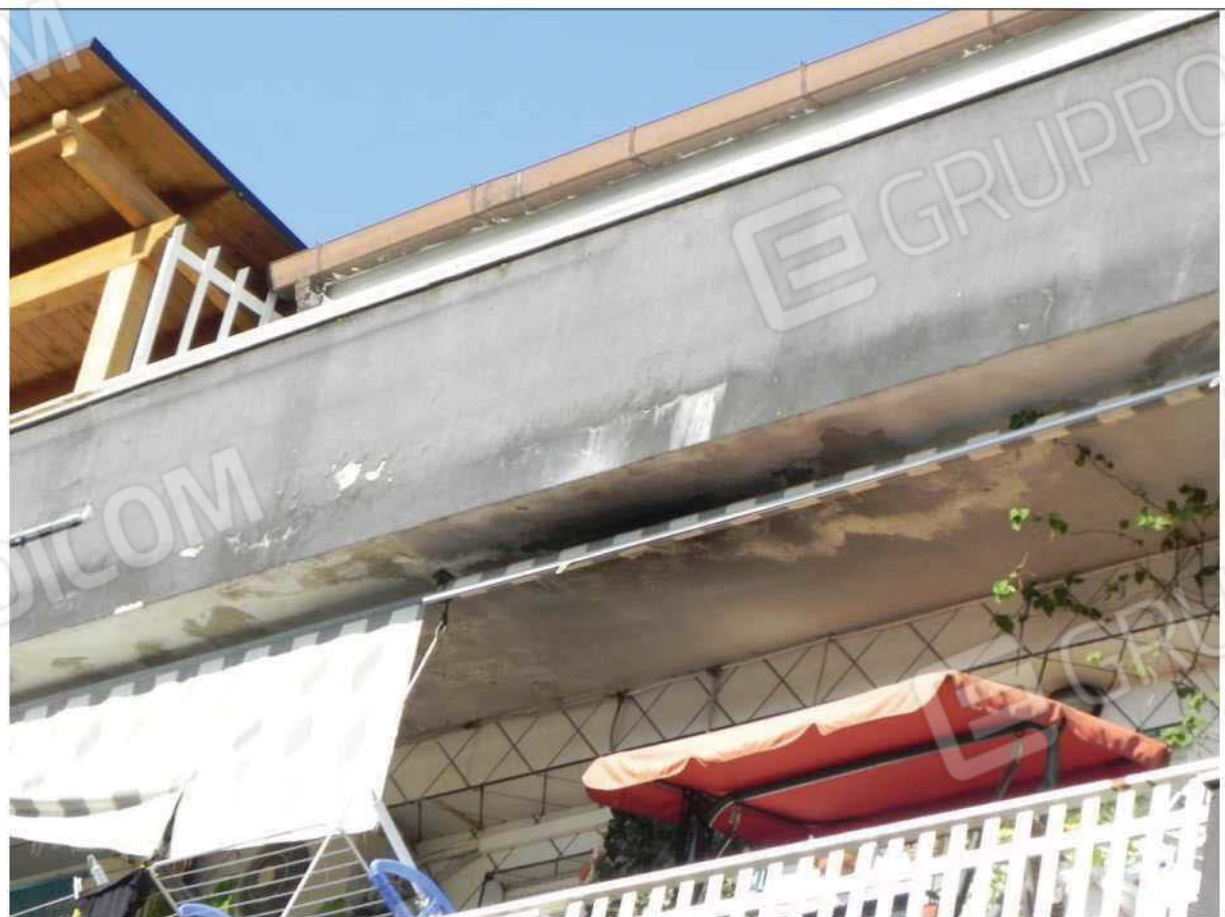
Foto n.6: prospetto lato OVEST – particolare succieli deteriorati

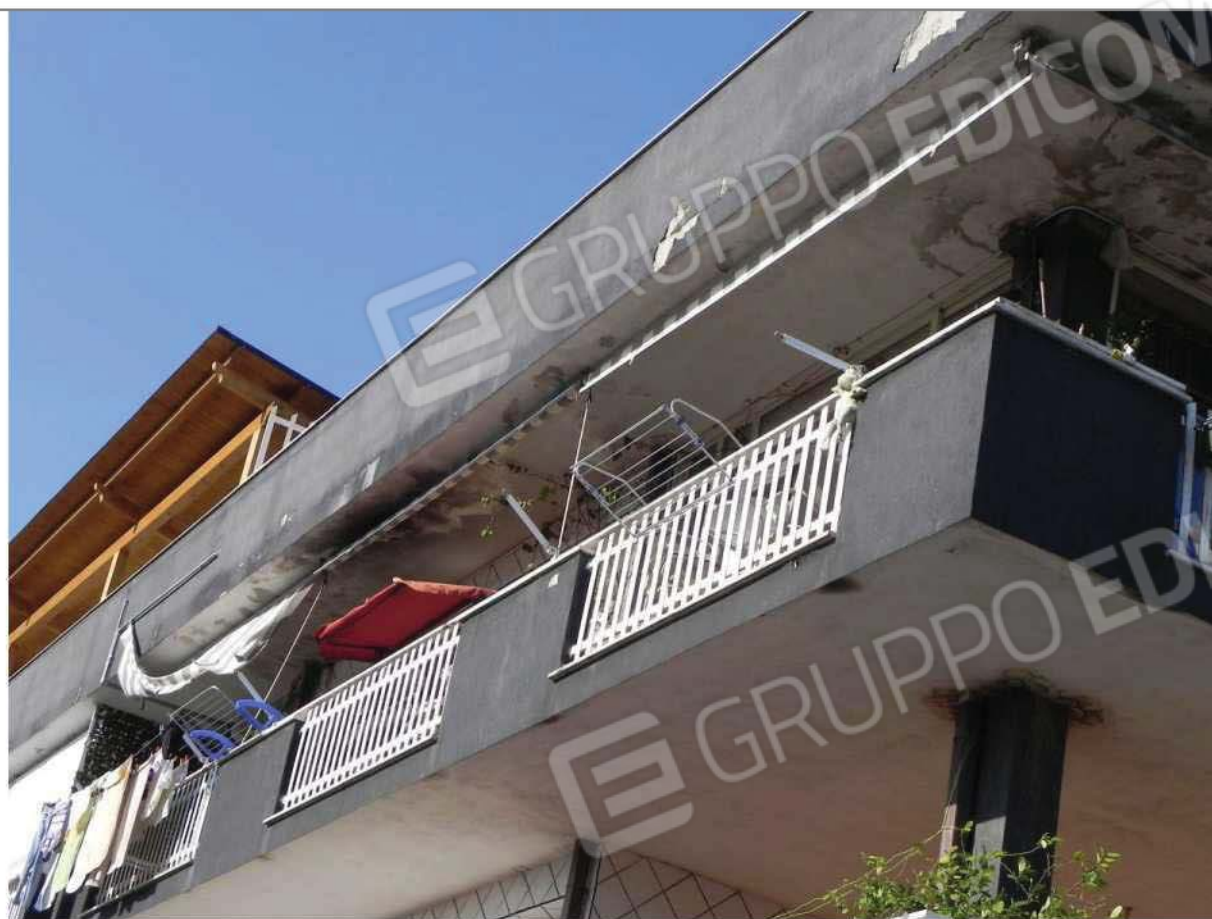
Foto n.7: prospetto lato OVEST – particolare succieli deteriorati

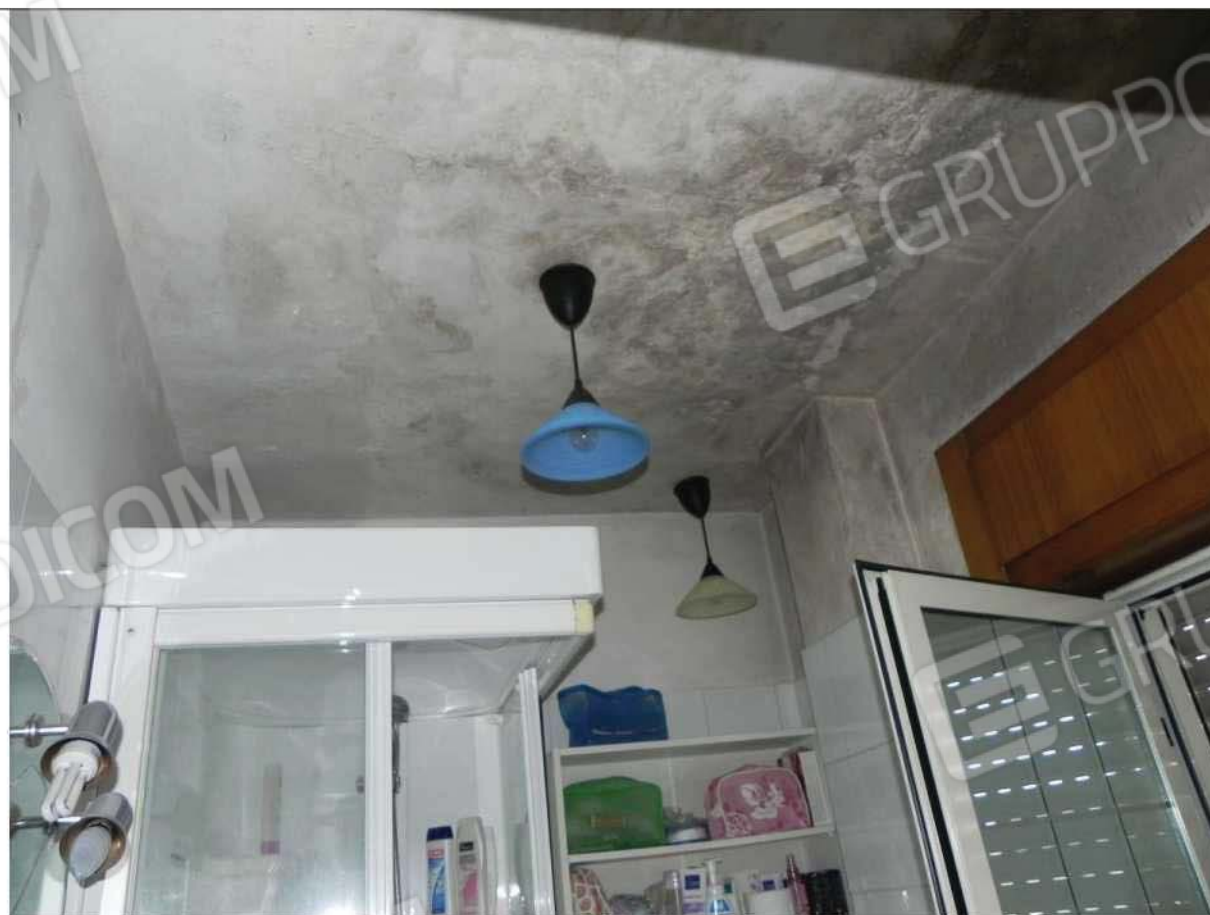
Foto n.24: succielo del bagno in camera deteriorato

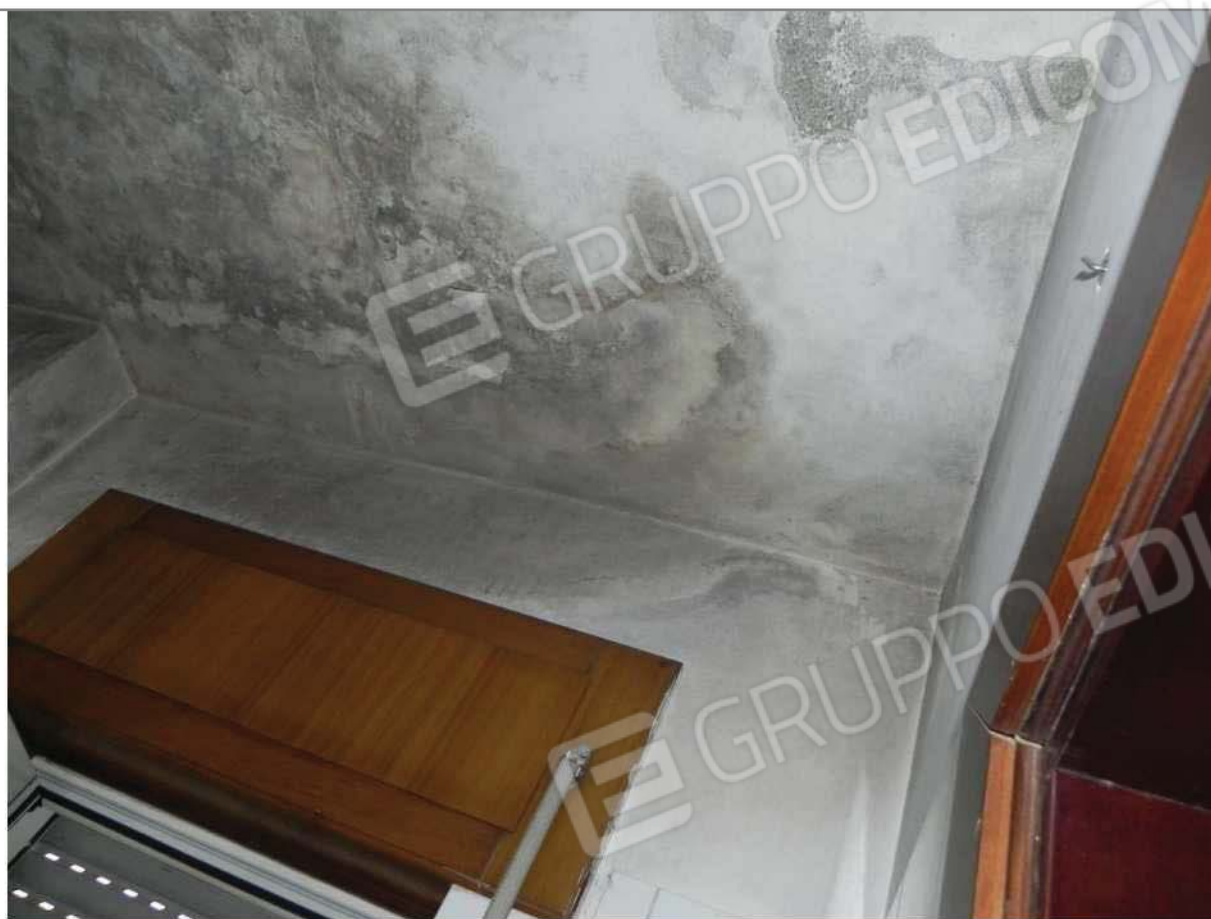
Foto n.25: particolare succielo deteriorato bagno in camera

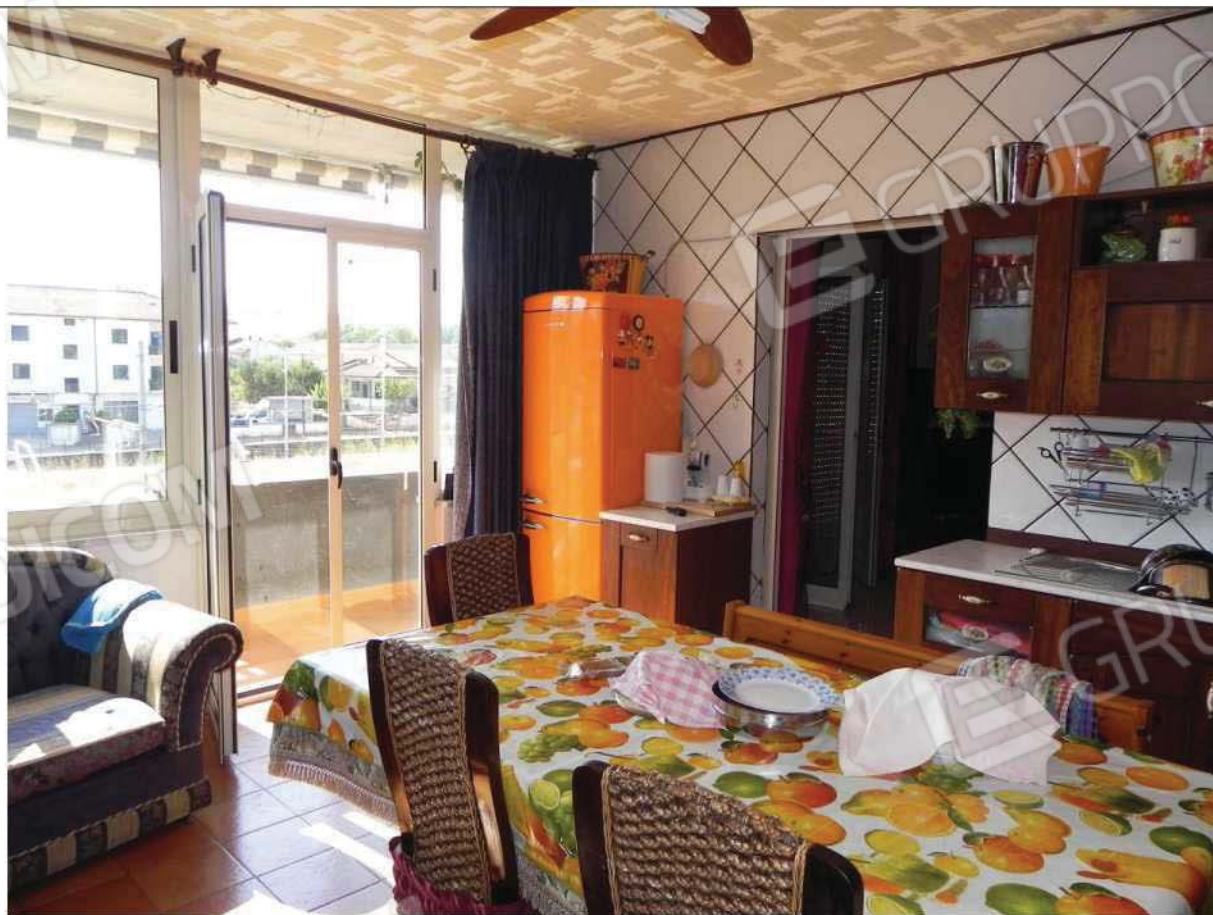
Foto n.28: terrazzo chiuso in difformità alla C.E.

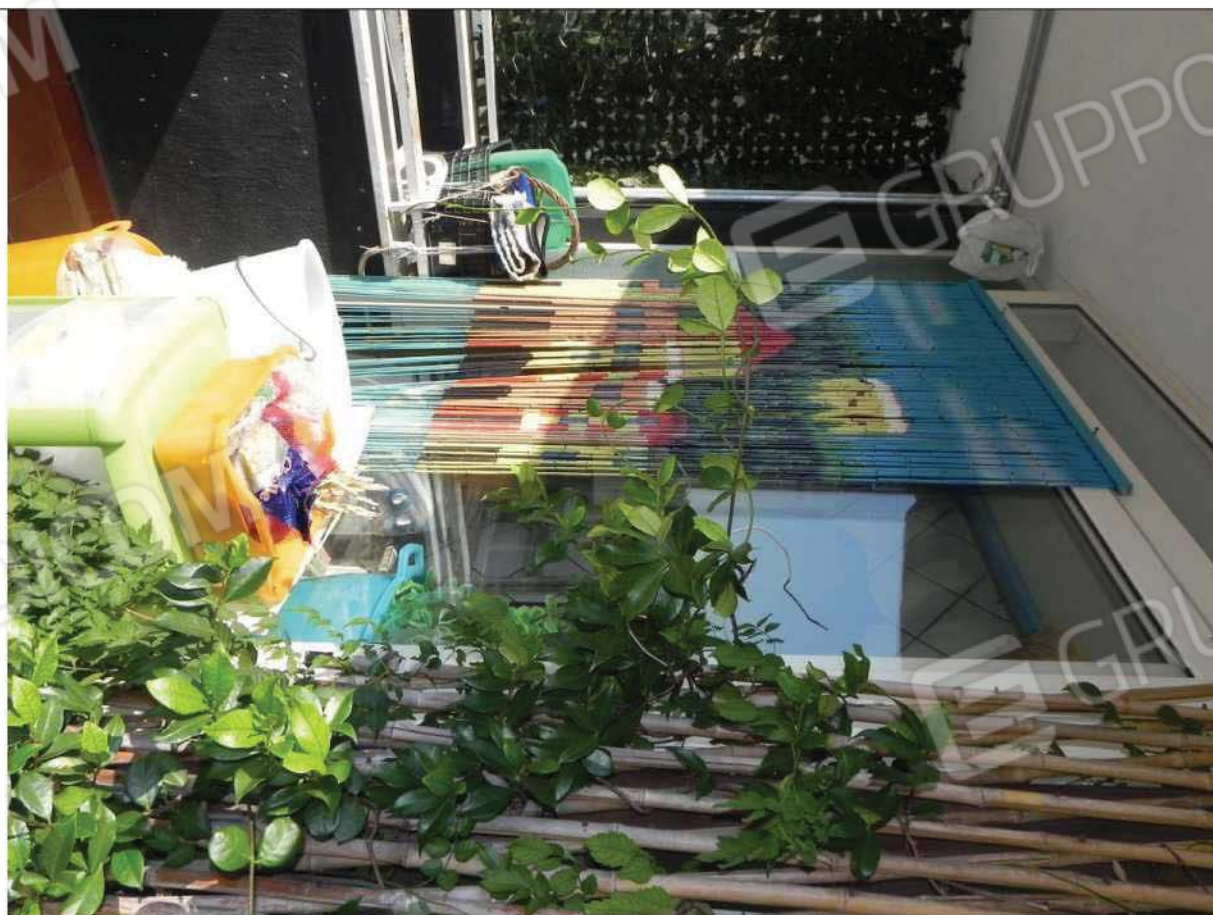
Foto n.32: particolare del terrazzo lato OVEST chiusa in difformità alla C.E.
