**RILIEVO FOTOGRAFICO  
UNITA' IMMOBILIARE SEMINTERRATO  
(PART. 911 SUB 2)**

**RILIEVO FOTOGRAFICO  
UNITA' IMMOBILIARE PIANO TERRA (I F.T.)  
(PART. 911 SUB 3)**

**RILIEVO FOTOGRAFICO  
UNITA' IMMOBILIARE PIANO PRIMO (II F.T.)  
(PART. 911 SUB 4)**

**RILIEVO FOTOGRAFICO  
UNITA' IMMOBILIARE PIANO PRIMO (II F.T.)  
(PART. 911 SUB 5)**

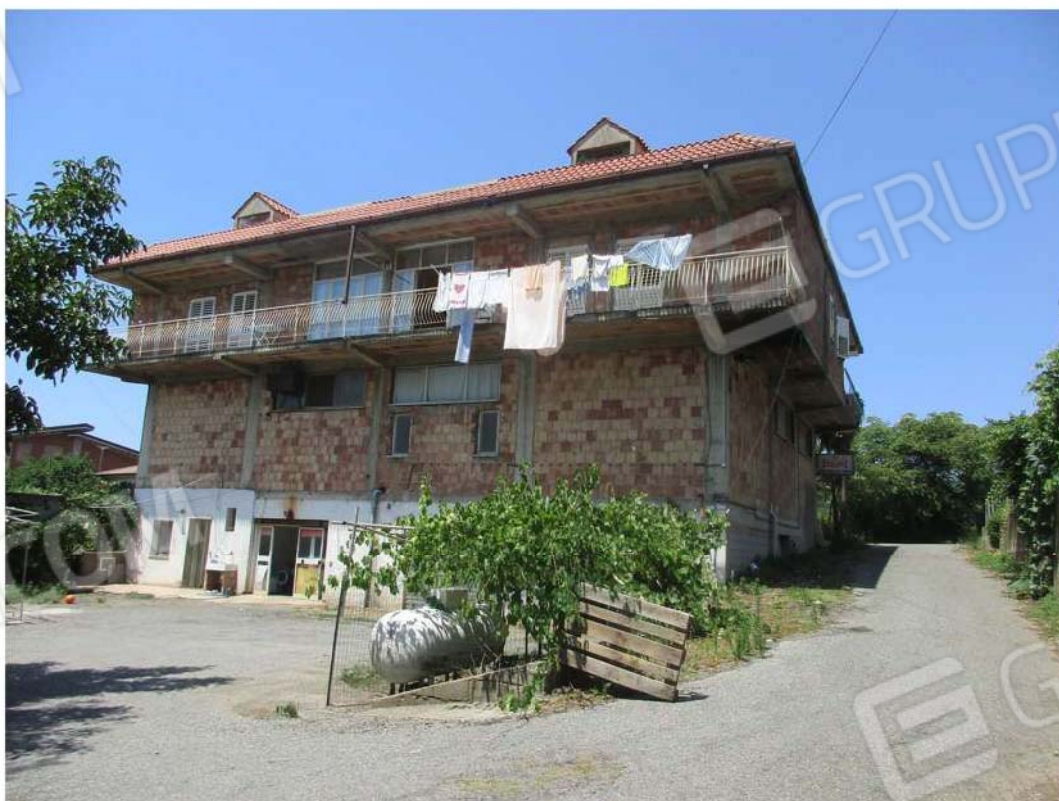
**Foto 4: Prospetto est del fabbricato**

Due aperture dei locali adibiti ad abitazione civile

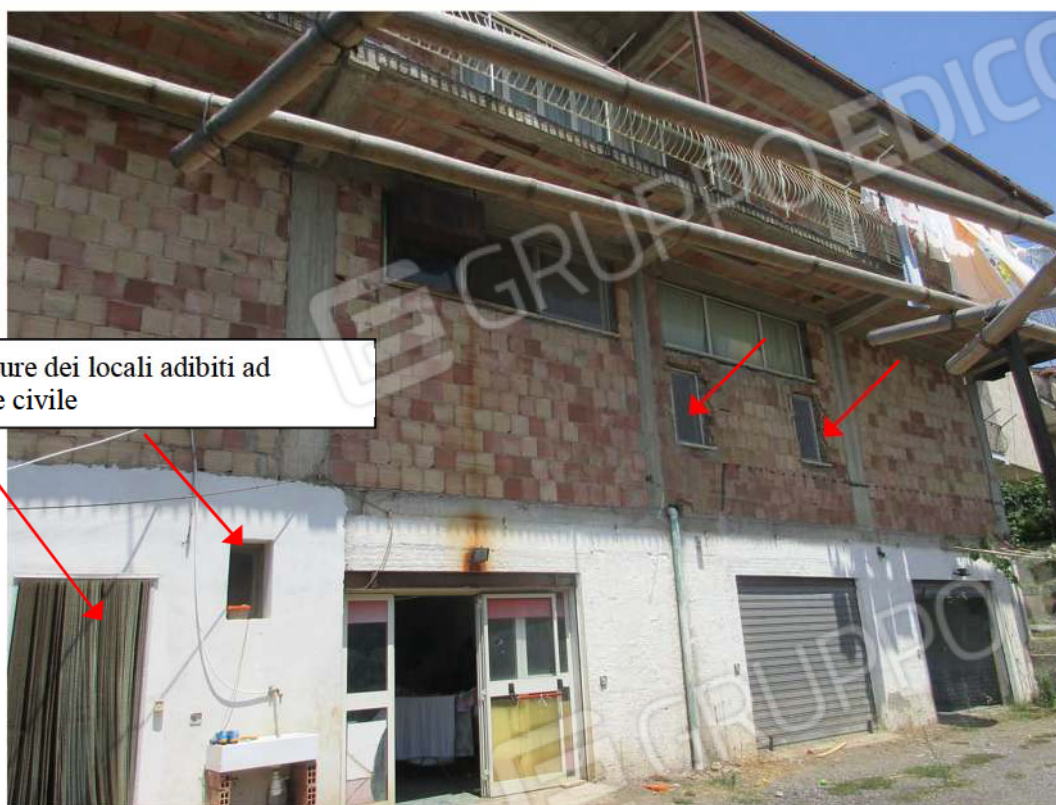
**Foto 5 – Particolare prospetto est fabbricato: in evidenza le aperture abusive**

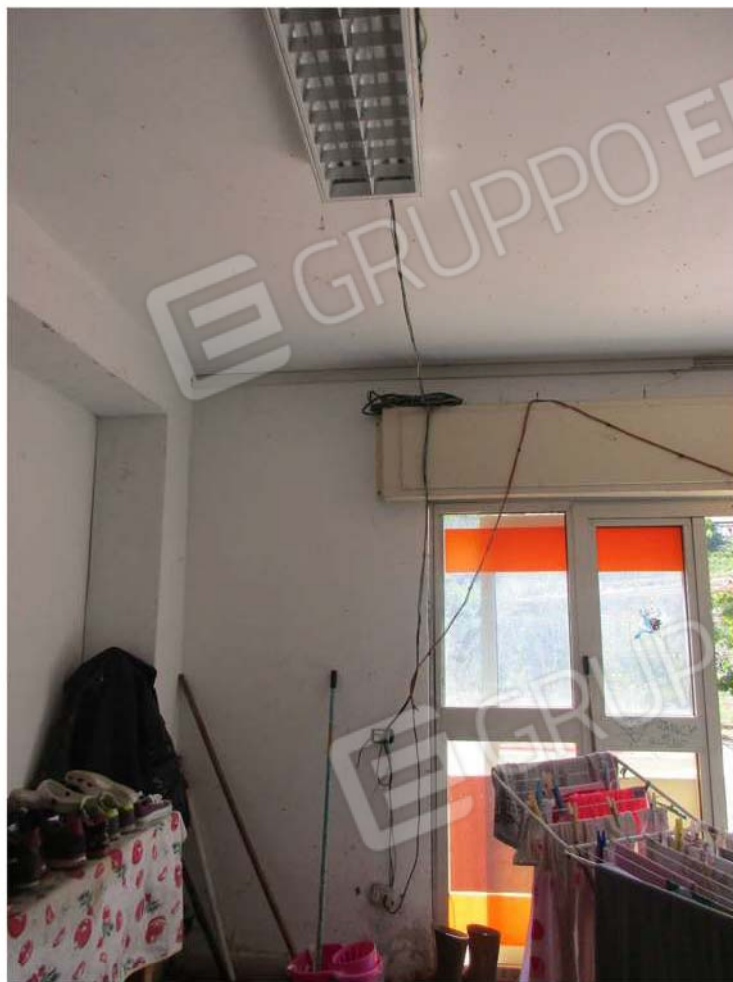
**Foto 15: Condizione dell'impianto elettrico**

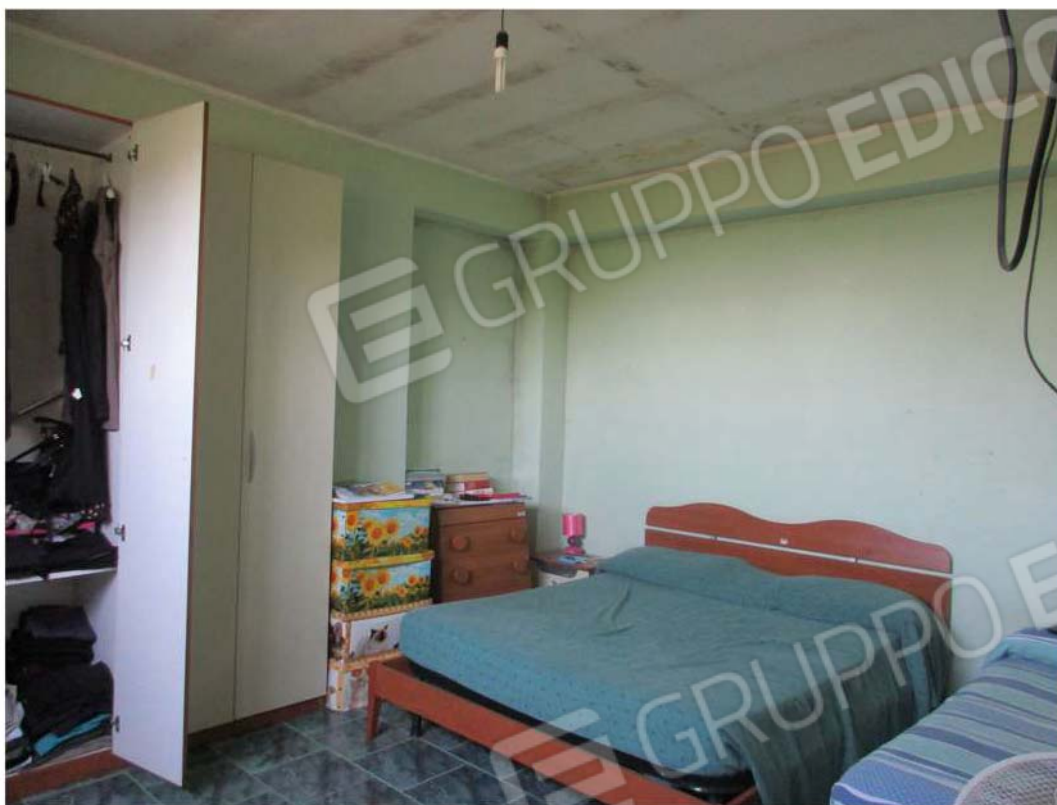
**Foto 19: Uno dei vani realizzati abusivamente e destinati ad abitazione civile**

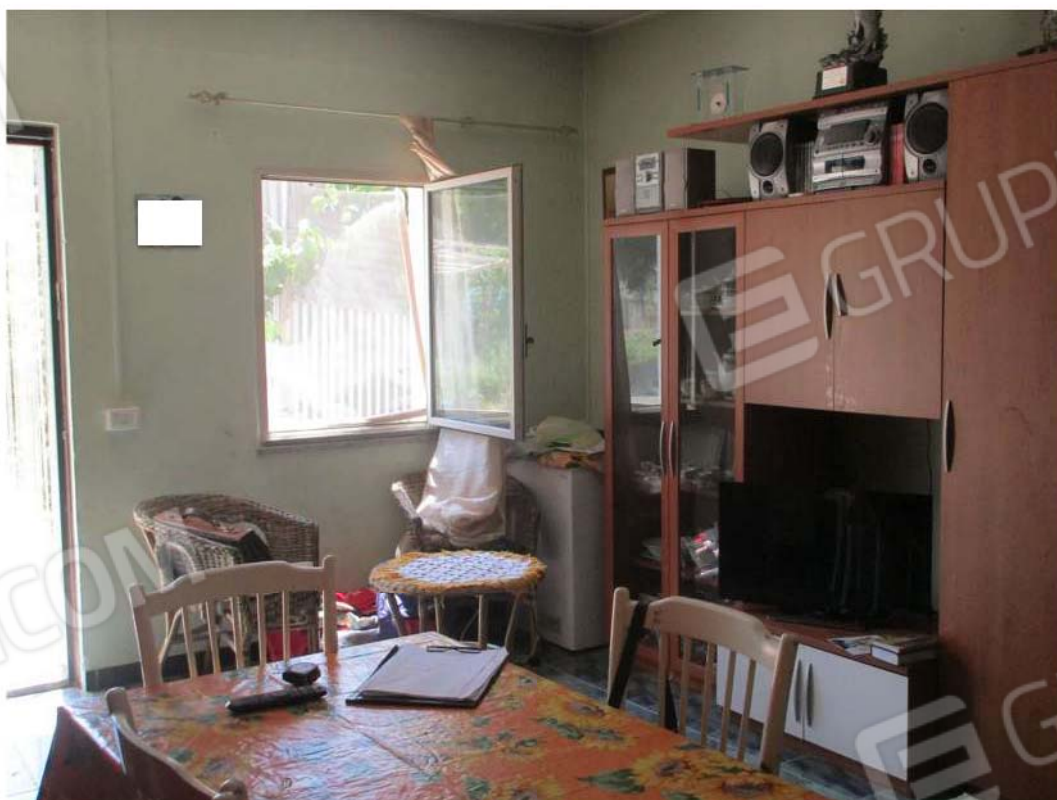
**Foto 22: Scorcio delle aperture esterne realizzate in sostituzione della serranda prevista in progetto**

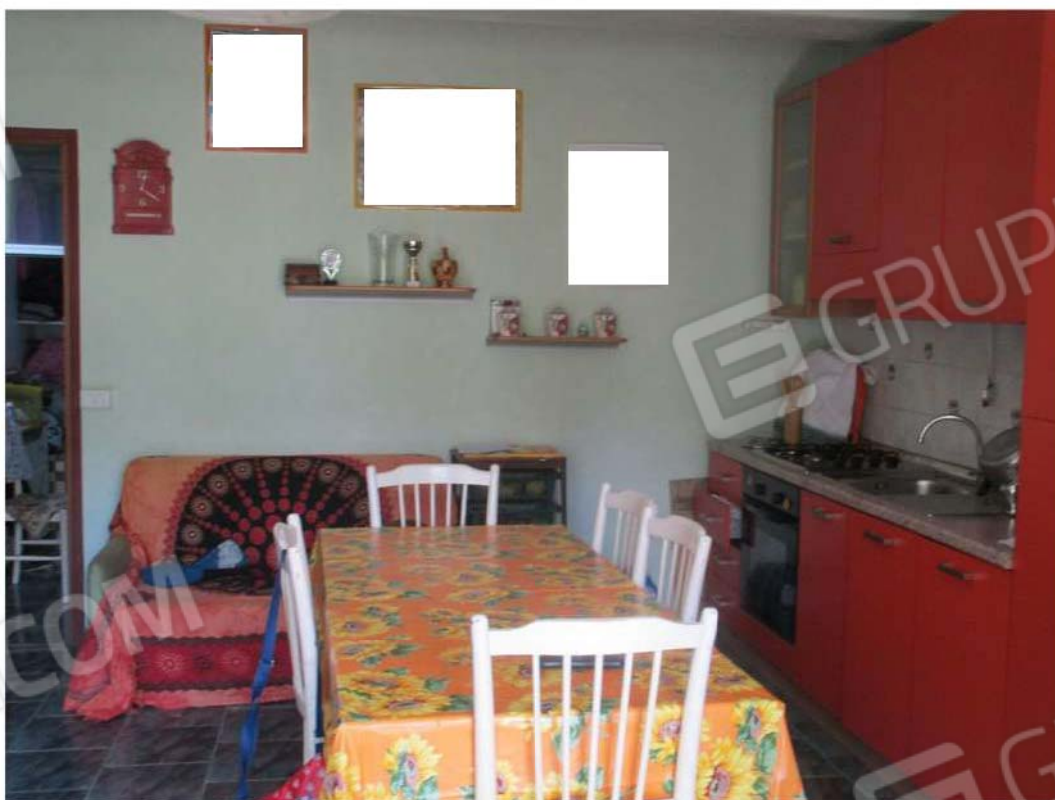
**Foto 24: Sulla sinistra l'ingresso alla camera da letto privo di areazione ed illuminazione diretta**

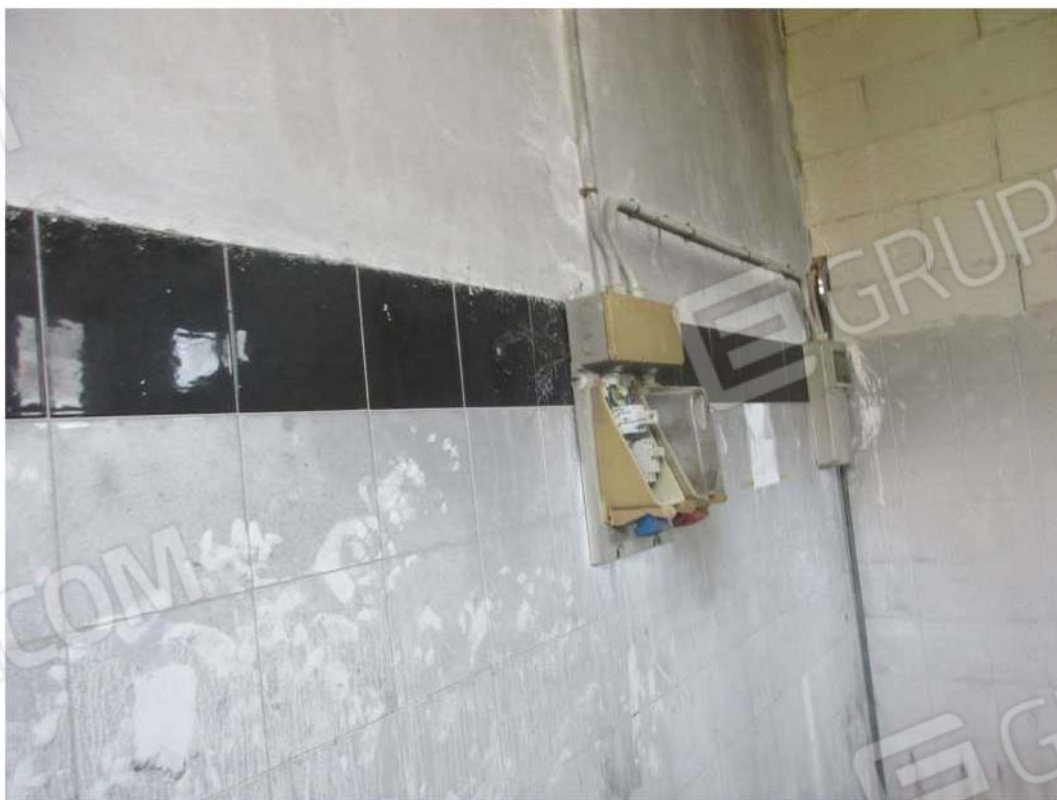
**Foto 30: Immagine descrittiva dello stato dell'impiantistica elettrica**

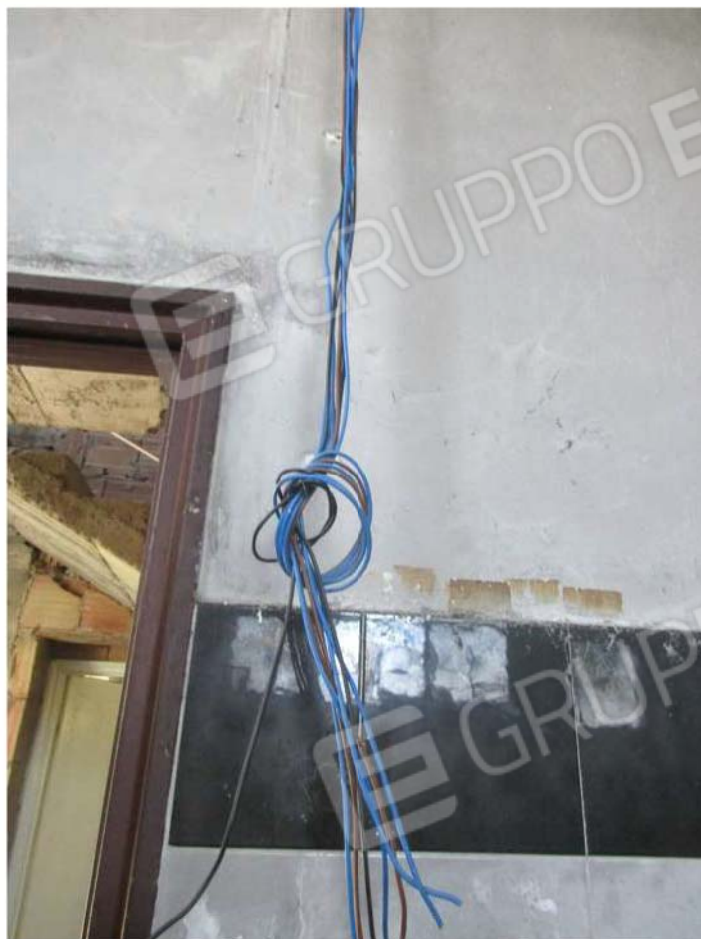
**Foto 31: Altra immagine descrittiva dell'impianto elettrico**

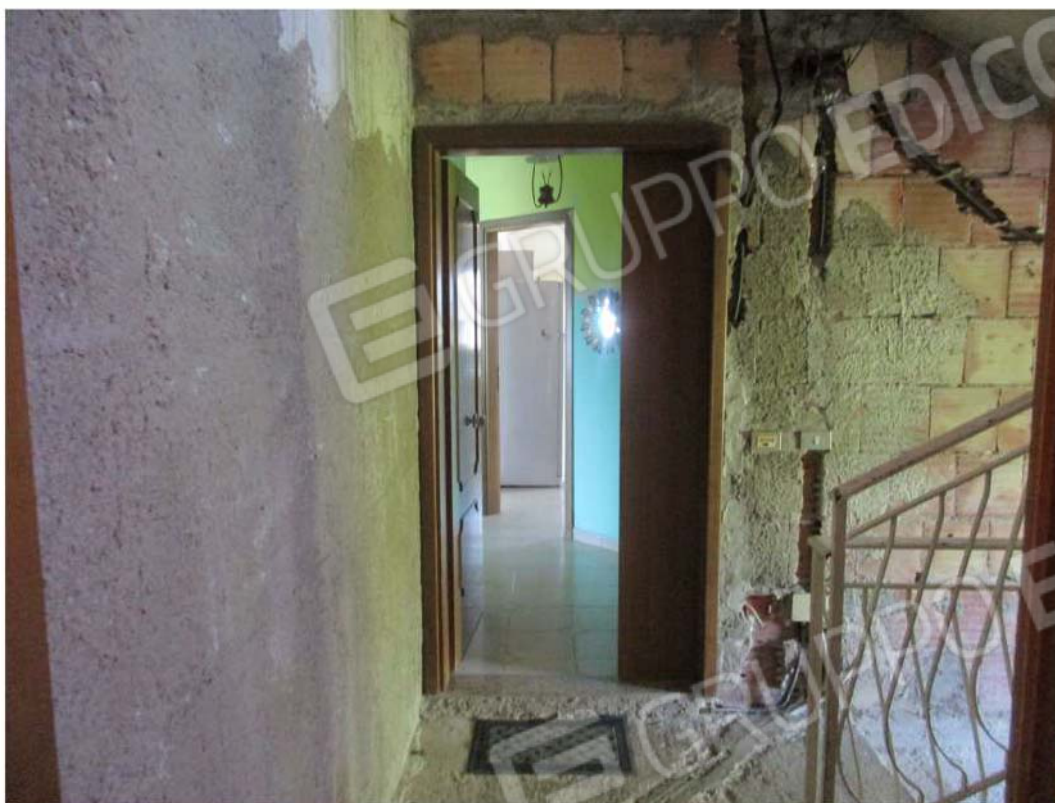
**Foto 41: L'ingresso all'appartamento. Il vano scale al rustico**

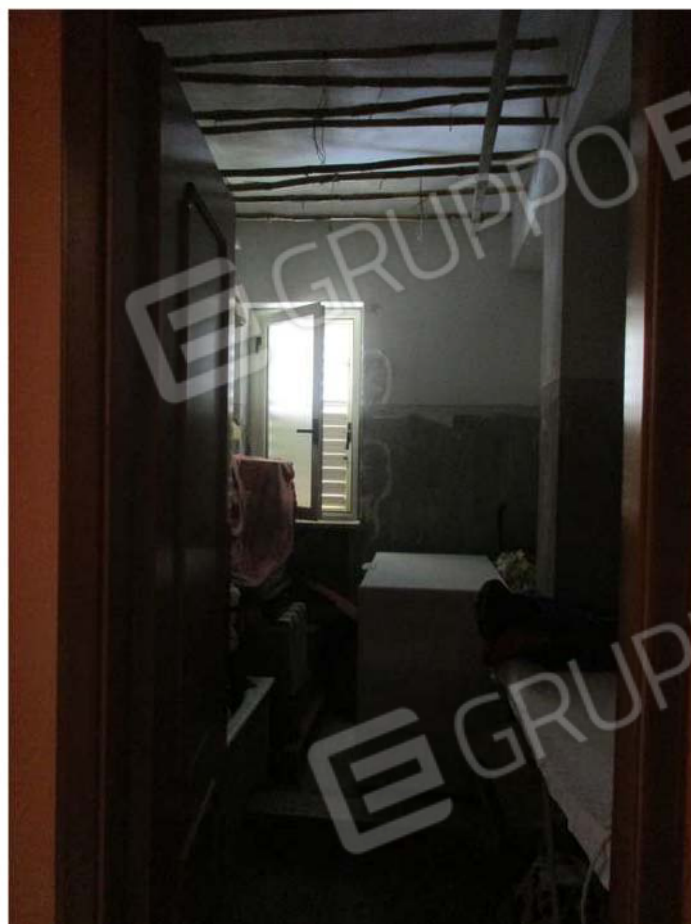
**Foto 49: Il servizio igienico al rustico**

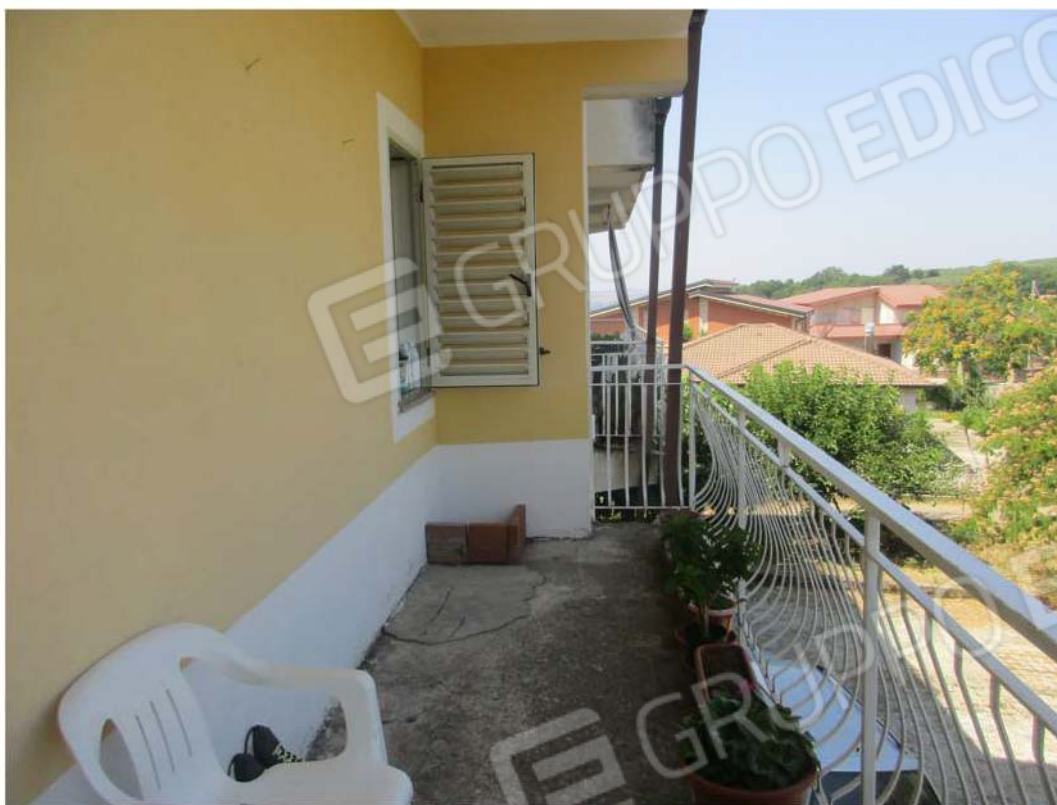
**Foto 53: Il balcone sul prospetto ovest: in evidenza l'assenza della pavimentazione**

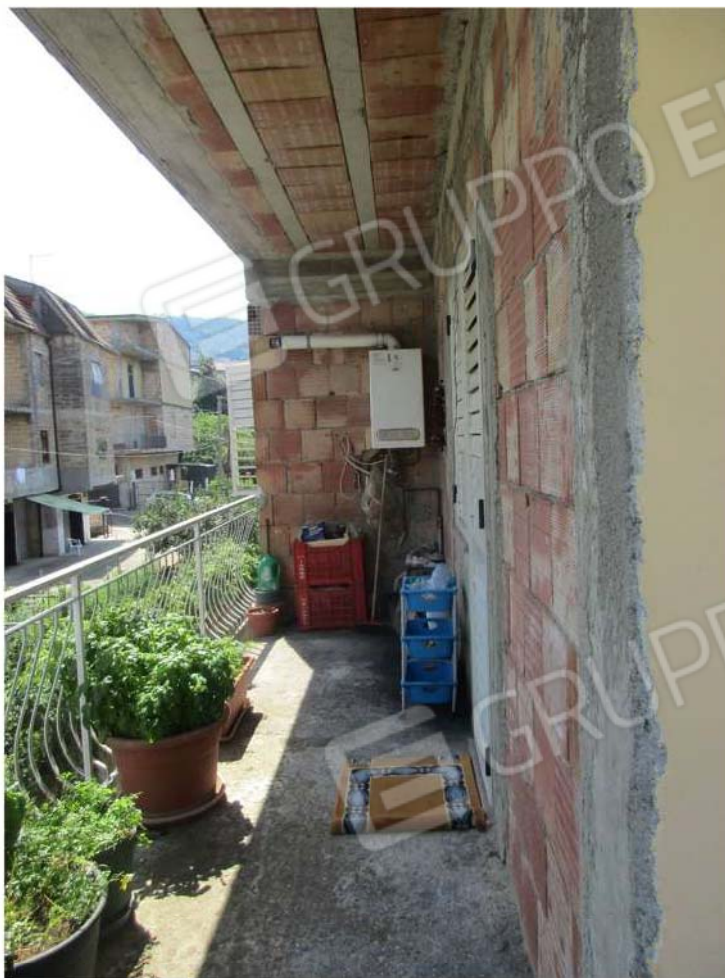
**Foto 55: Il balcone sul fronte nord: si noti l'assenza dell'intonaco esterno**

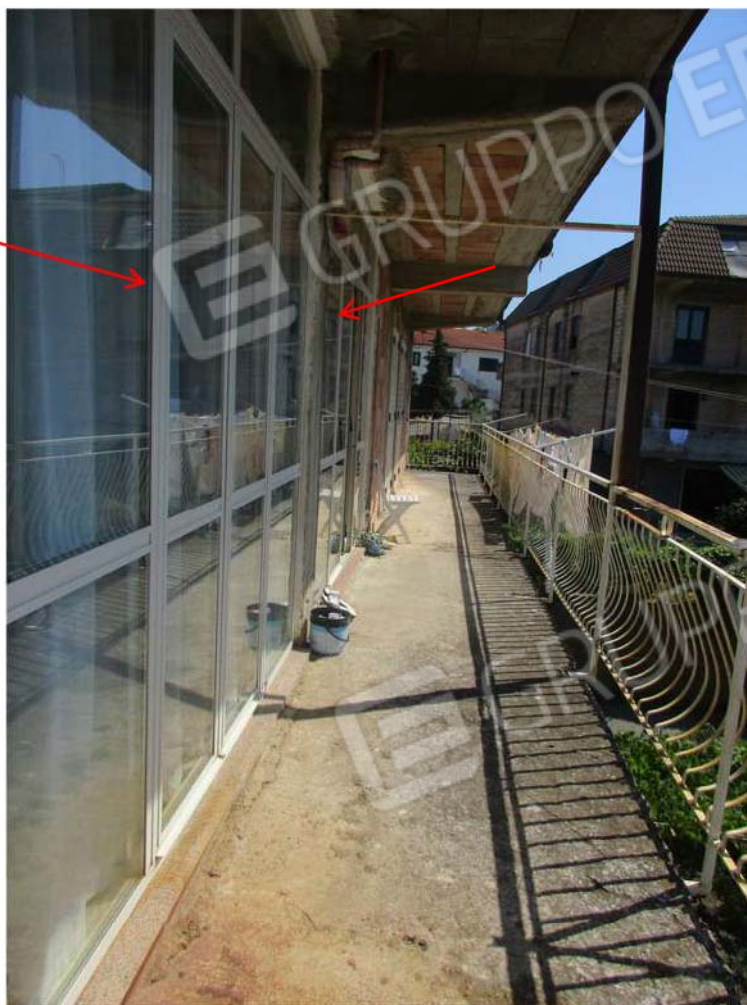
**Foto 79: Il balcone sul fronte Sud del fabbricato: le vetrate poste a chiusura delle verande**
