**TRIBUNALE DI LOCRI**

**CONSULENZA TECNICA**

**RELAZIONE TECNICA**  
(Ordinanza G. D. del 24.03.2020)

Marina di Gioiosa Jonica 21/08/2020

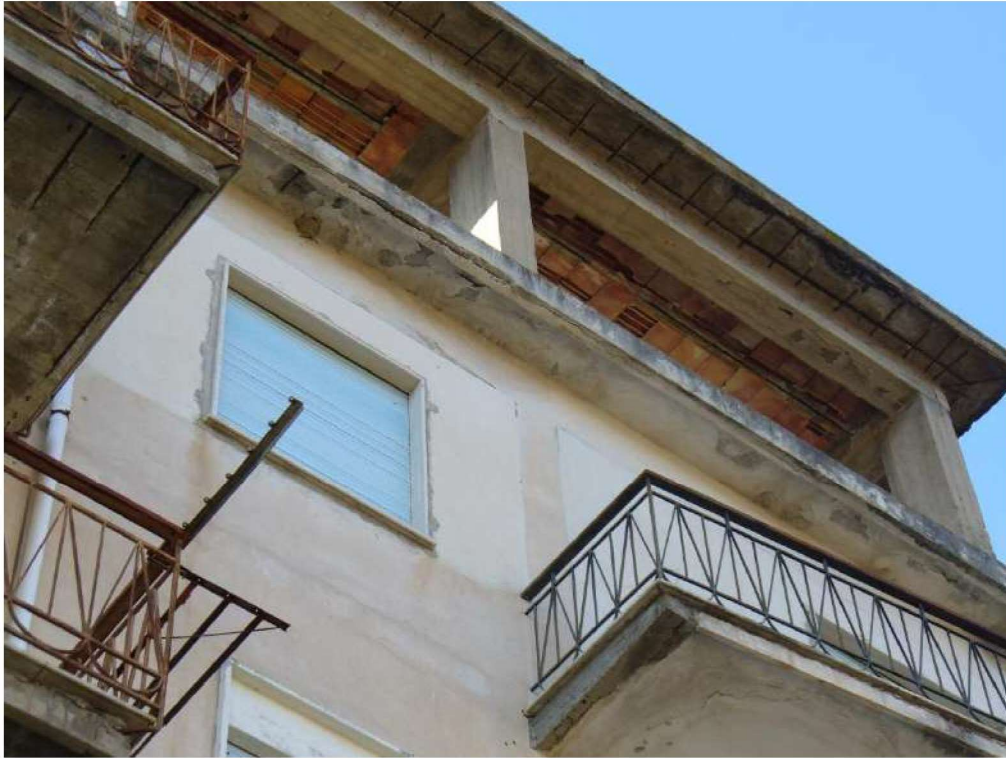
**In rapporto alla pubblica incolumità** fonte del pericolo sono gli sbalzi dei balconi a servizio dei piani 1°-2°-3° e del cornicione a livello del lastrico solare e della copertura dell'abbaino, elementi questi che sporgono verso l'area sottostante utilizzata sia da pedoni che da traffico motorizzato.

FOTO N. 1 – condizione degli sbalzi (cornicioni) sporgenti verso la corte –

Relativamente a questa condizione, si ritiene necessario e urgente perimetrare l'area sottostante questi sbalzi per una lunghezza pari allo sviluppo del prospetto e una larghezza di m. 2.

A questo intervento può seguire o si può sostituire la verifica puntuale delle strutture aggettanti e la messa in opera di una rete in fibra a protezione del distacco di parte dei calcestruzzi che si possano ammalorare in divenire.

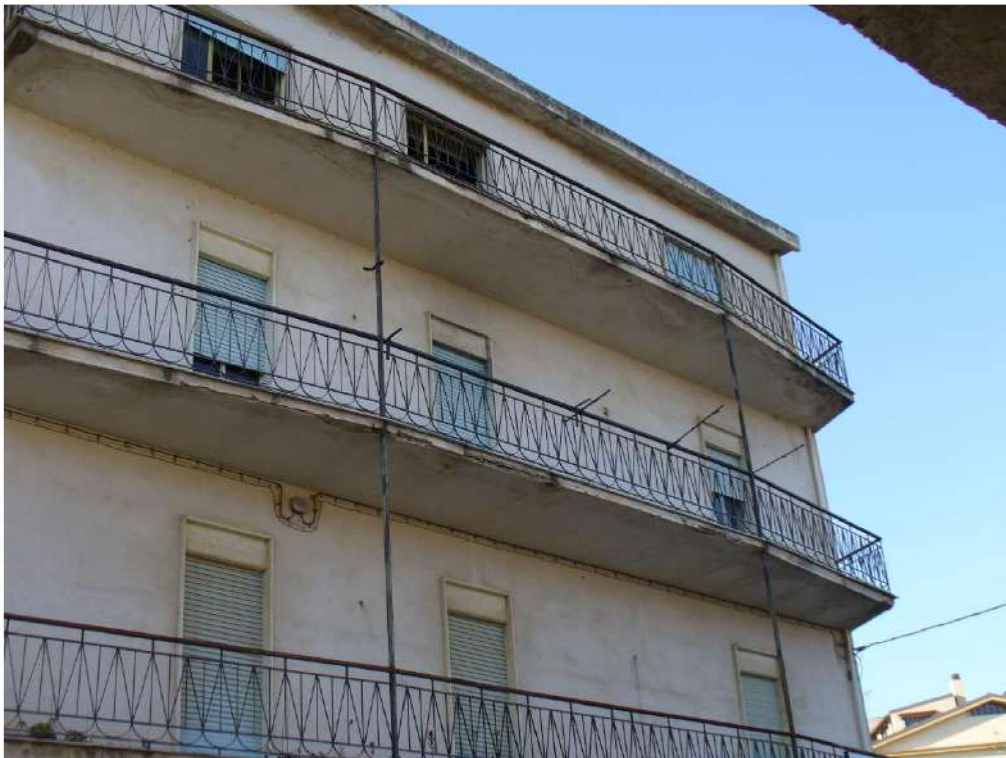
FOTO N. 2 – condizione degli sbalzi (balconi) sporgenti verso la corte –

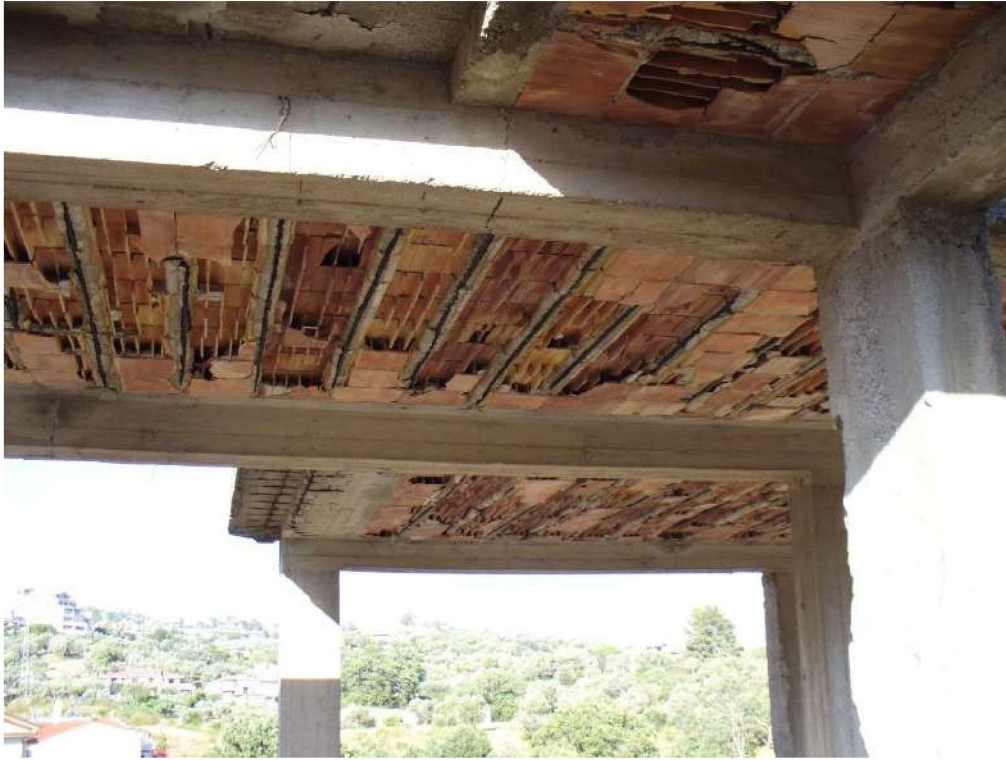
FOTO N. 3 – condizione del solaio di copertura dell’abbaino –

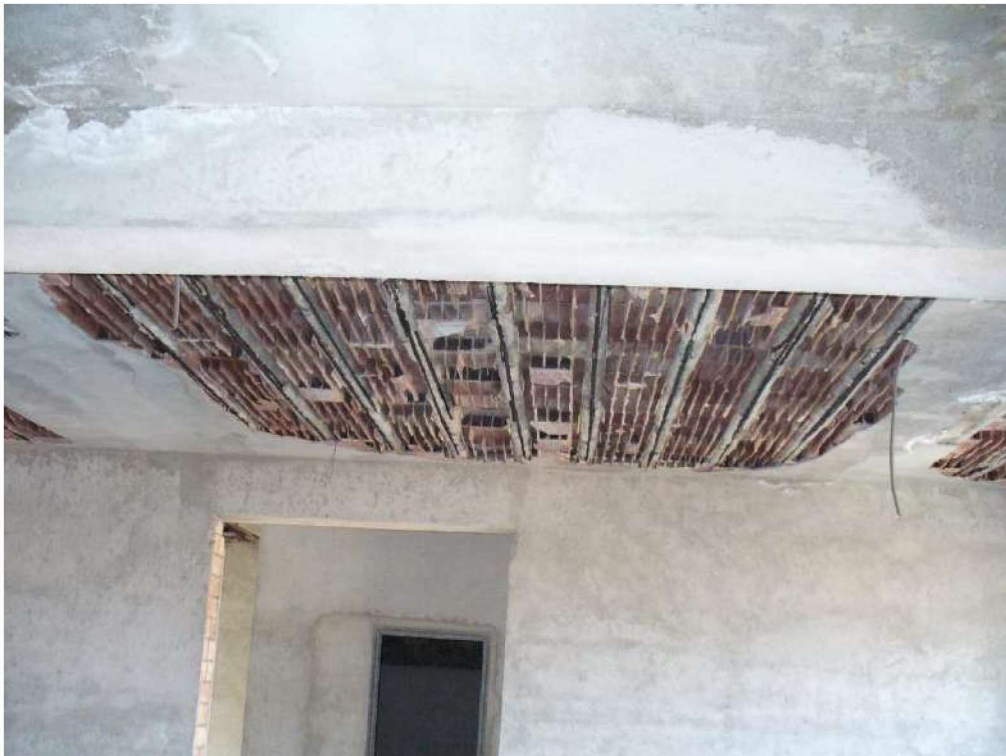
FOTO N. 4 – condizione del solaio di copertura del lastrico solare –
