## **1 PREMESSA**

Con provvedimento del Giudice Delegato, dott. Piero Viola, datato 23/9/2015, il sottoscritto ing. Maurizio Cento, iscritto all'ordine della Provincia di Reggio Calabria con il n. A2300, domiciliato presso lo studio tecnico ubicato in Gioia Tauro (RC), alla via Nazionale 18, n°400, è stato nominato CTU con l'incarico di rispondere ai seguenti quesiti:

#### **4 INFORMAZIONI SULLA CONFORMITA’ DEI BENI IMMOBILI ALLE AUTORIZZAZIONI AMMINISTRATIVE E SUI COSTI DA SOSTENERE PER L’EVENTUALE RIPRISTINO DI UNO STATO DI LEGGITTIMITA’.**

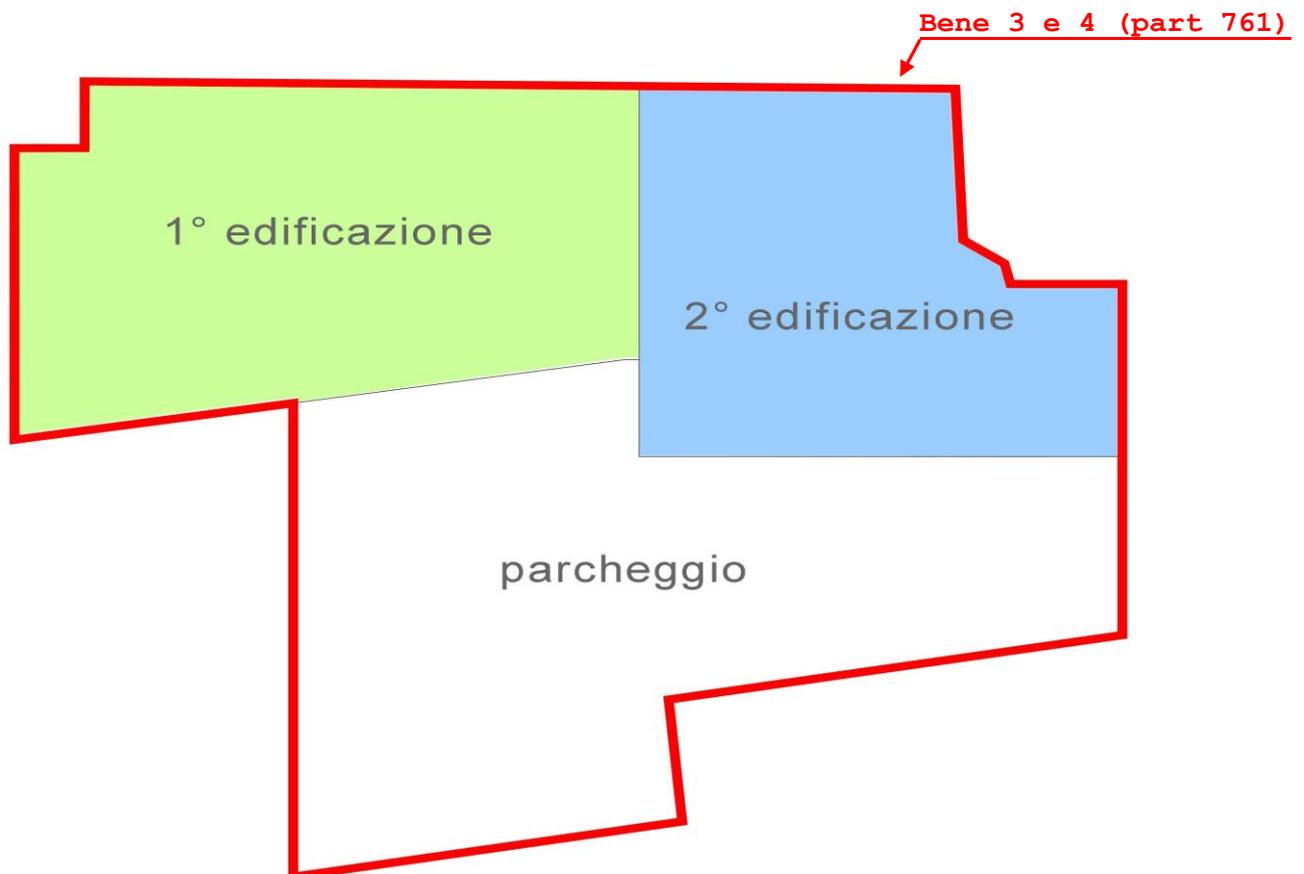
Dall' indagine effettuata presso l'Ufficio Tecnico del Comune di Palmi è scaturito che il fabbricato composto dalle due unità immobiliari costituenti i beni che in questa trattazione sono stati indicati come bene n. 3 e 4, identificate al foglio 30 con le particelle n. 761 sub 1 e 2, è formato da due corpi di fabbrica separati da giunto tecnico ed edificati in tempi diversi. Il subalterno n.1 individua l'intero piano terra costituito dall'unione dei due corpi di fabbrica con annessa corte o parcheggio, mentre il subalterno n.2 ne individua l'intero piano primo. Di seguito è riportato uno schema planimetrico (non in scala) che evidenzia, con colorazione diversa, i due corpi di fabbrica.

**La 1° edificazione** ha riguardato un fabbricato a due elevazioni ed è stata autorizzata (vedi allegato 20) con Concessione Edilizia n. 3223 del 18/12/1984 rilasciata dal Comune di Palmi a cui è seguito il collaudo statico delle opere in c.a. e il certificato di agibilità rilasciato dal Sindaco. Quest'ultimo, seppure non specificato, deve intendersi rilasciato solo per il piano terra, essendo il piano primo ancora allo stato di rustico, cioè mancante di tutte le opere di finitura e di tutte le opere impiantistiche.

(\*\*) – E' stata rilevata la presenza di una tettoia in lamiera grecata di circa 220 mq, sorretta da una struttura metallica, non prevista in progetto e realizzata per coprire le superfici che, proprio in progetto, erano rappresentate come terrazze scoperte. La manifattura di

queste tettoie è risultata inadeguata strutturalmente, non in linea con i requisiti di sicurezza previsti dalla normativa antisismica in vigore (D.M. 14/1/2008), pertanto improvvisata. Ai fini della determinazione del più probabile valore di mercato del bene immobile è preferibile, quindi, seguire l'ipotesi della eliminazione dell'abuso, piuttosto che una improbabile sanatoria.

**La 2° edificazione** ha riguardato un fabbricato ad un solo piano, che accostato al fabbricato già realizzato (1° edificazione) ne costituisce un ampliamento al piano terra. Esso è stato autorizzato (**vedi allegato 21**) con le Concessioni Edilizie n. 3964 e 3964 Var., l'ultima delle quali rilasciata dal Comune di Palmi il 4/2/1992 a cui è seguito, a costruzione avvenuta, il collaudo statico redatto dall'arch. Nasso e depositato al Genio Civile il 14/10/1991.
