TRIBUNALE DI PALMI

RELAZIONE DI PERIZIA

ESECUZIONE IMMOBILIARE N° 60/2019 R.G.E. UNIONE DI

LOTTO 001

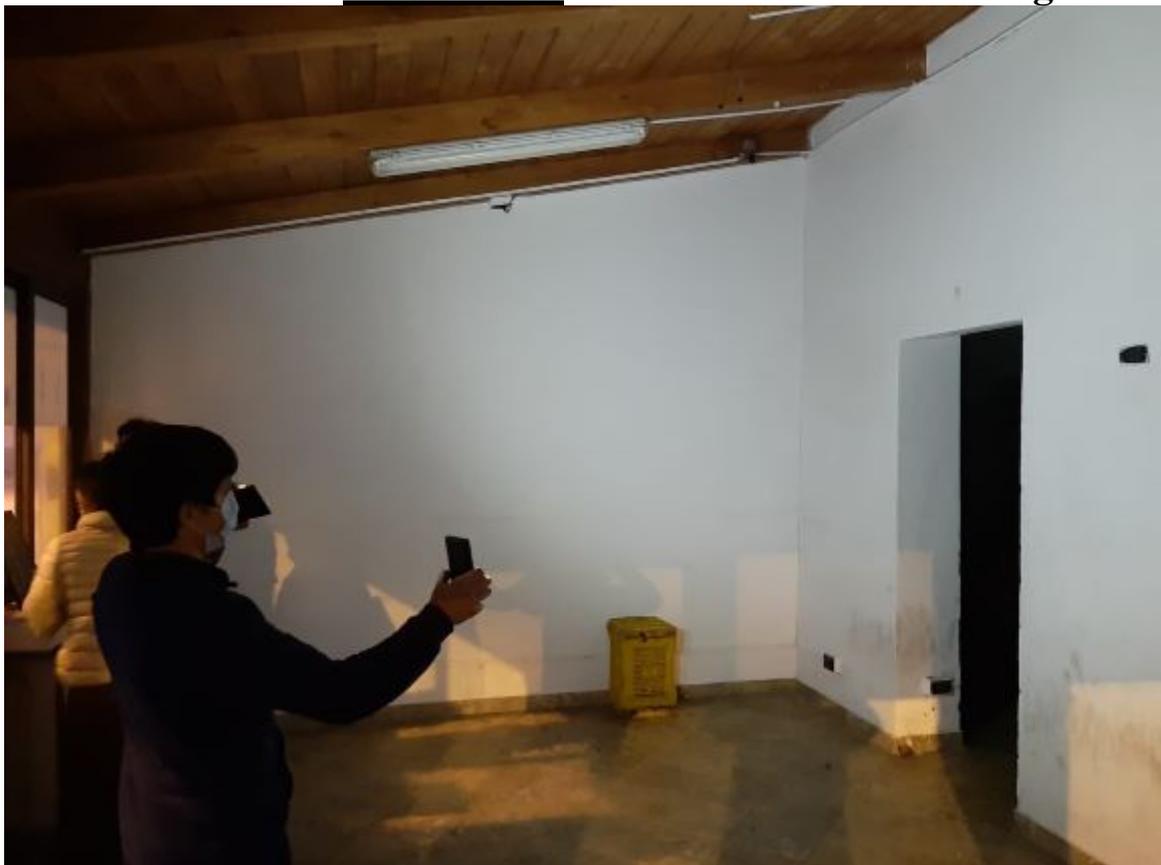
FOTO n. 3 Interno del vano ad angolo

La porzione a semplice elevazione consta di un vano posto ad angolo con pareti perimetrali esterne realizzate mediante un muretto sormontato da una finestratura continua ad ante scorrevoli, in preverniciato di alluminio e vetro semplice. Sia il muretto che la finestratura, nella parte mediana della parete prospiciente su Via Roma, sono interrotti dalla presenza di una porta vetrata a battente semplice, anch'essa in alluminio e vetro.

La parte superiore del vano ha pilastratura lignea che serve da ancoraggio alla copertura. Il tetto è a falda inclinata semplice, con struttura in legno e tamponatura a doppio strato, in lamiera finto cotto esternamente ed in tavole perlinate nella parte interna. L'altezza al colmo è di cm 365 mentre quella in prossimità della gronda è di cm 280.

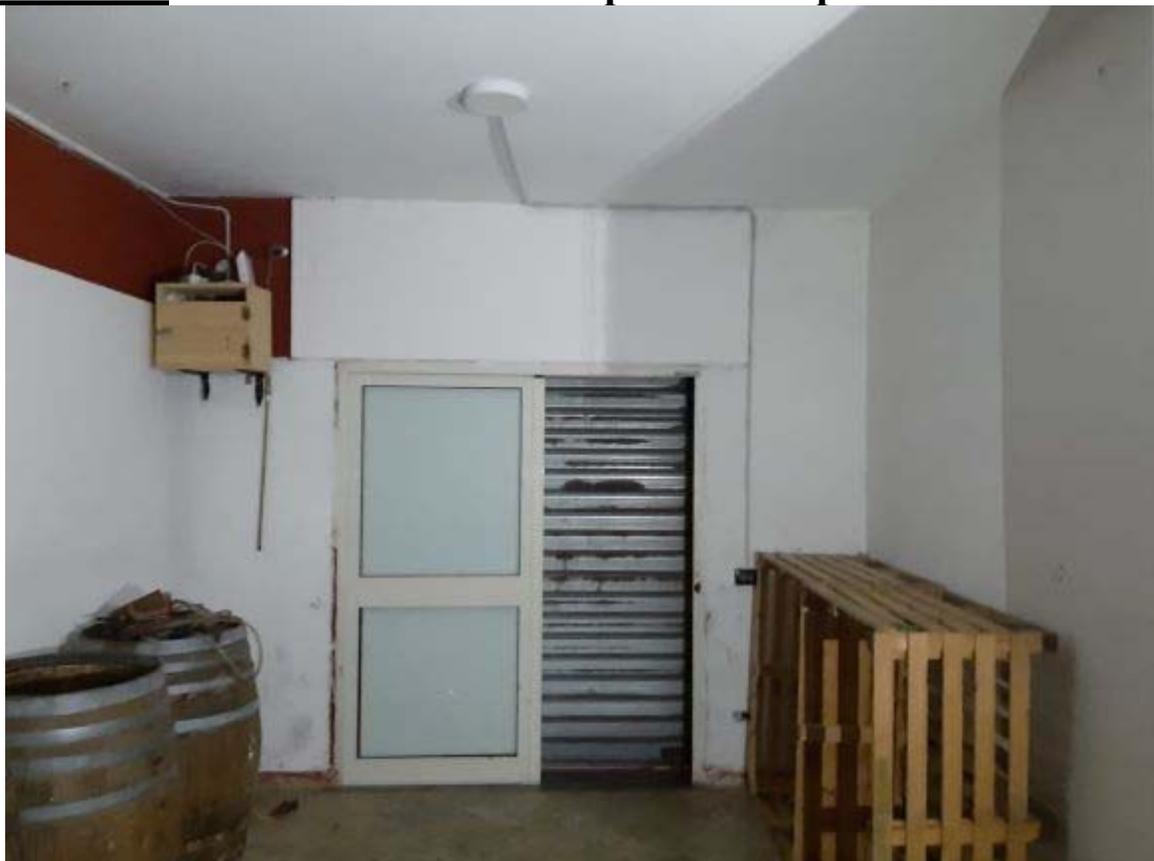
FOTO n. 5 Il vano interno della parte a semplice elevazione

Un ulteriore vano della parte a semplice elevazione è adiacente alla parete interna del vano anzidescritto, è realizzato in muratura portante con soprastante copertura in cemento armato e solaio piano. Il vano apre sulla

Via Torino, con serranda metallica da passo carrabile esternamente ed un infisso a doppio battente, in preverniciato d'alluminio bianco e tamponatura in vetro, nella parte interna. Il vano disimpegna verso gli altri ambienti dell'immobile. L'altezza dal piano di calpestio al soffitto è di cm 318.

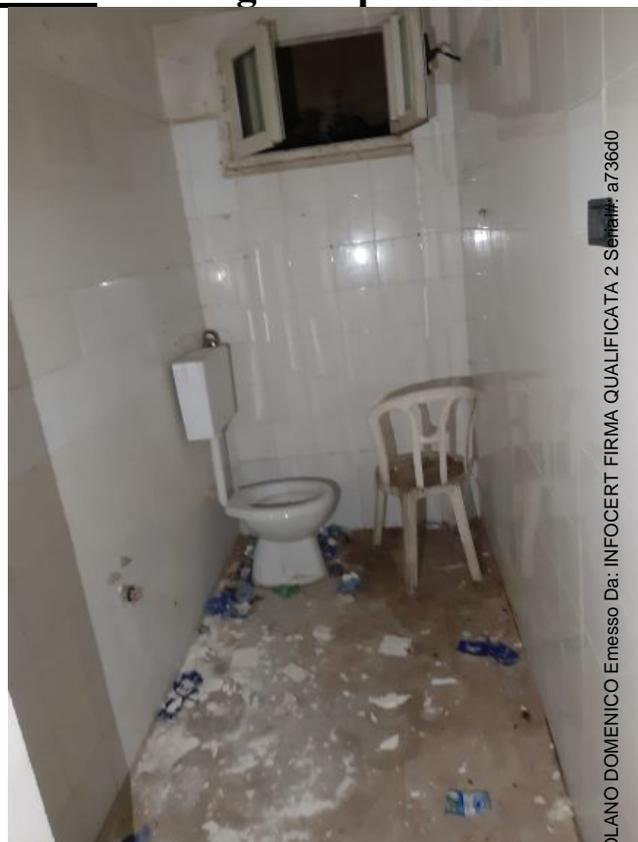
FOTO n. 6 Il bagno al pian terreno

La porzione a doppia elevazione consta di una parte al pian terreno che si articola in un vano scale ed una stanzetta con i muri piastrellati bianchi provviste di finestrate che aprono sulla Via Roma e una stanzetta interna che disimpegna verso gli altri ambienti e verso il servizio igienico sito sul retro, che versa in pessime condizioni.

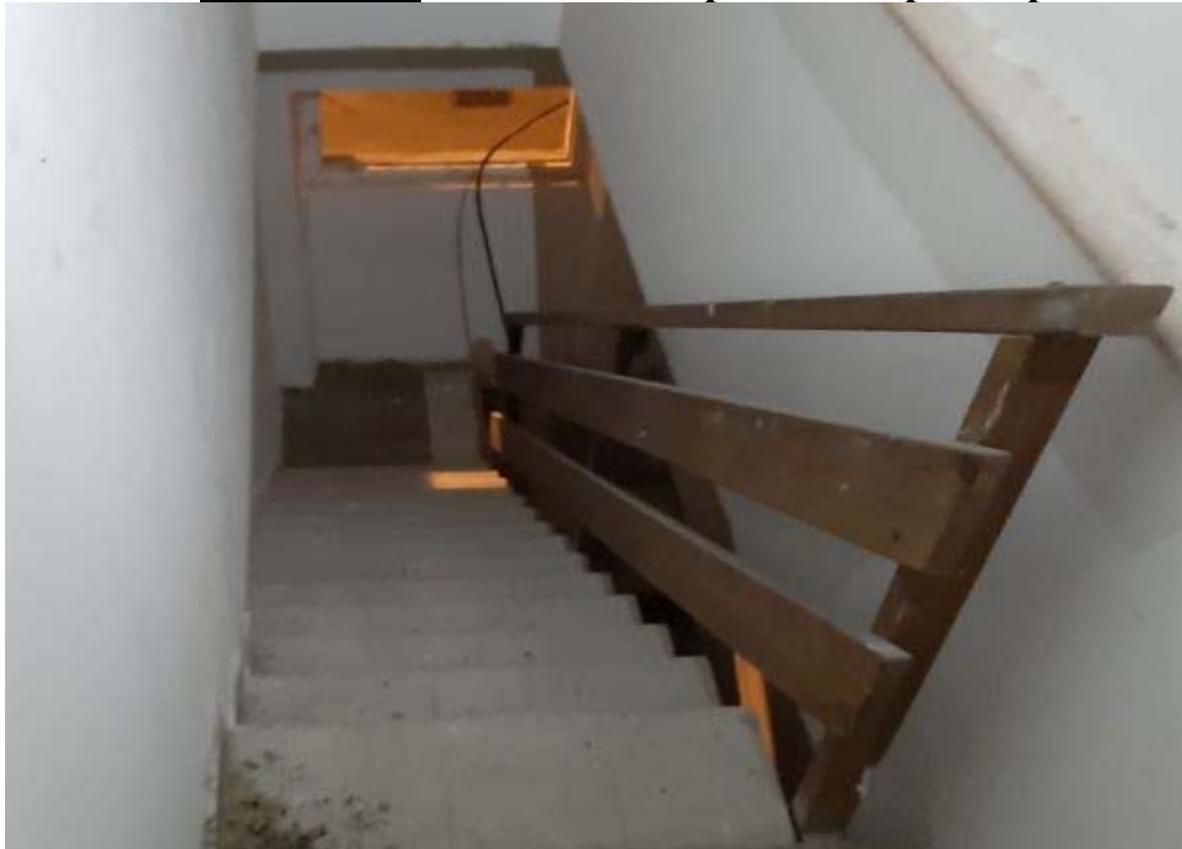
FOTO n. 7 Le scale che portano al primo piano

Le scale che portano al primo piano approdano su un piccolo disimpegno che collega con il servizio igienico, con il terrazzo e con le due stanze.

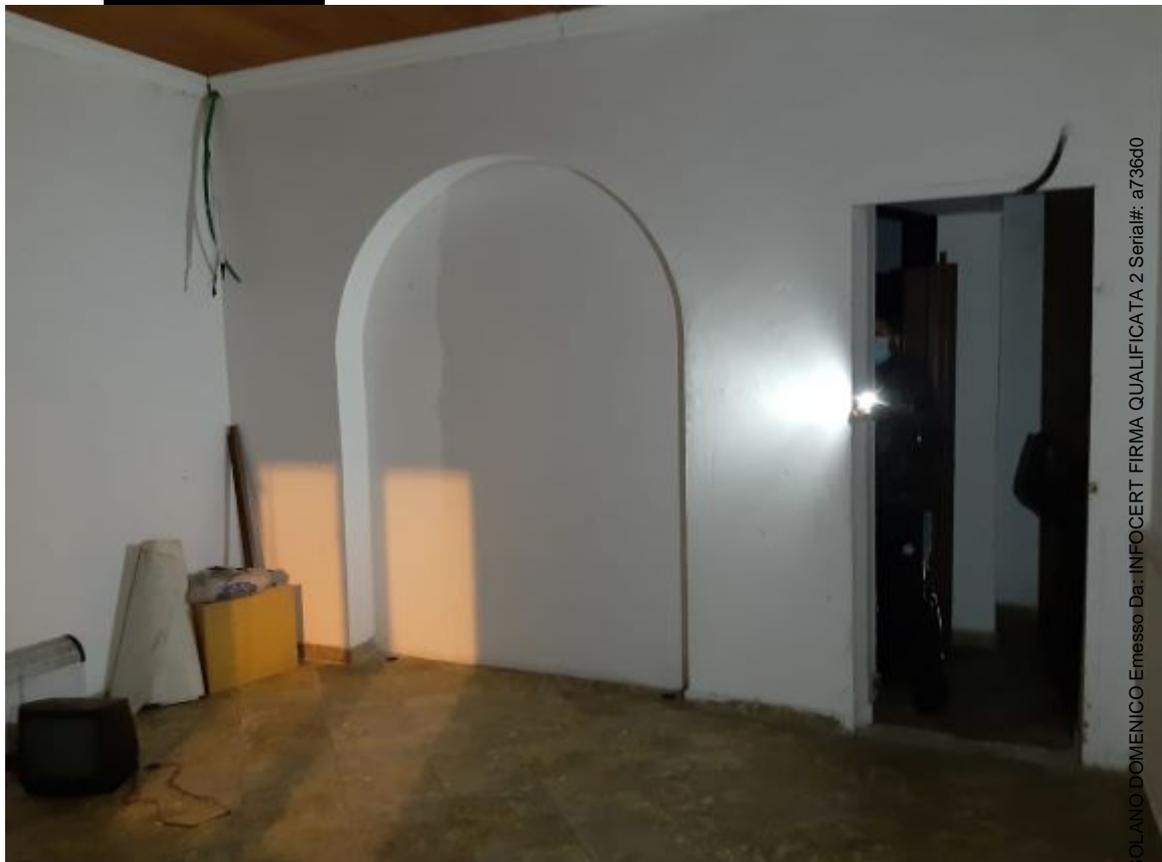
FOTO n. 8 La stanza con balconatura su Via Roma

Le due camere presentano il soffitto in tavole perlinate, il piano di calpestio regolarmente piastrellato, le superfici murarie sono finite e tinteggiate.

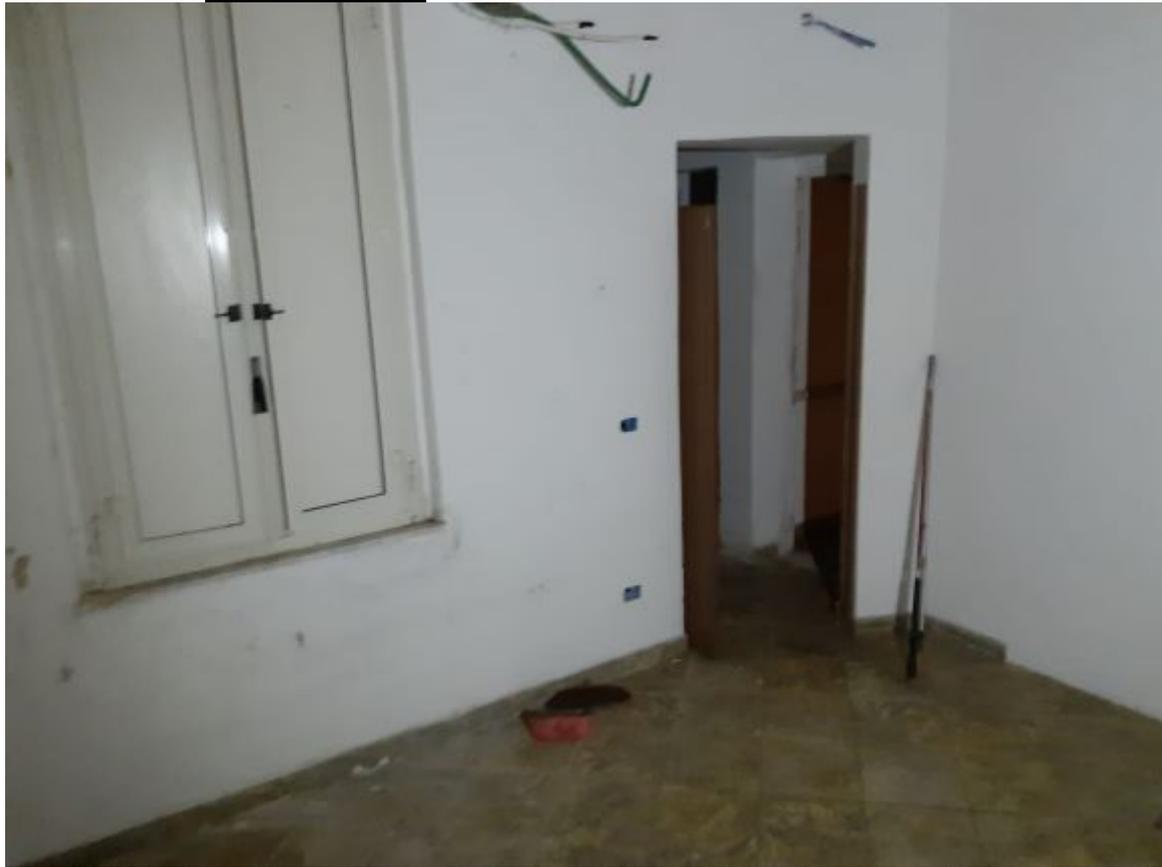
FOTO n. 9 **La stanza con finestra sul terrazzo**

Il terrazzo è perimetrato da un parapetto in muratura, manifesta problemi di sgrondo delle acque meteoriche e necessita di interventi manutentivi.

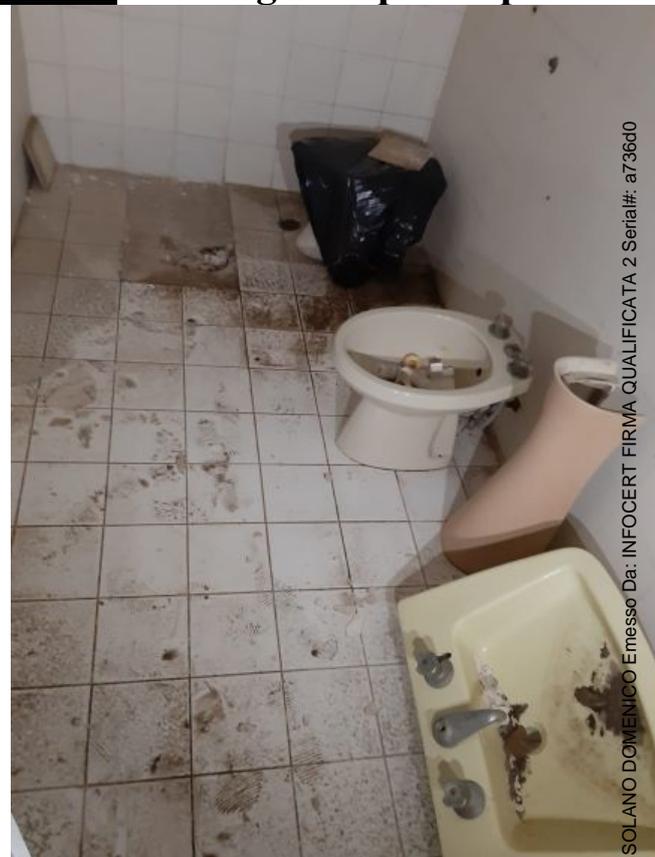
FOTO n. 10 **Il bagno al primo piano**

Il servizio igienico si presenta privo di funzionalità, in condizioni di abbandono e degrado, manca di qualsivoglia elemento di arredo.
