ALLEGATO 1

Documentazione Fotografica

IMMOBILE SITO IN VIA NAZIONALE, 20

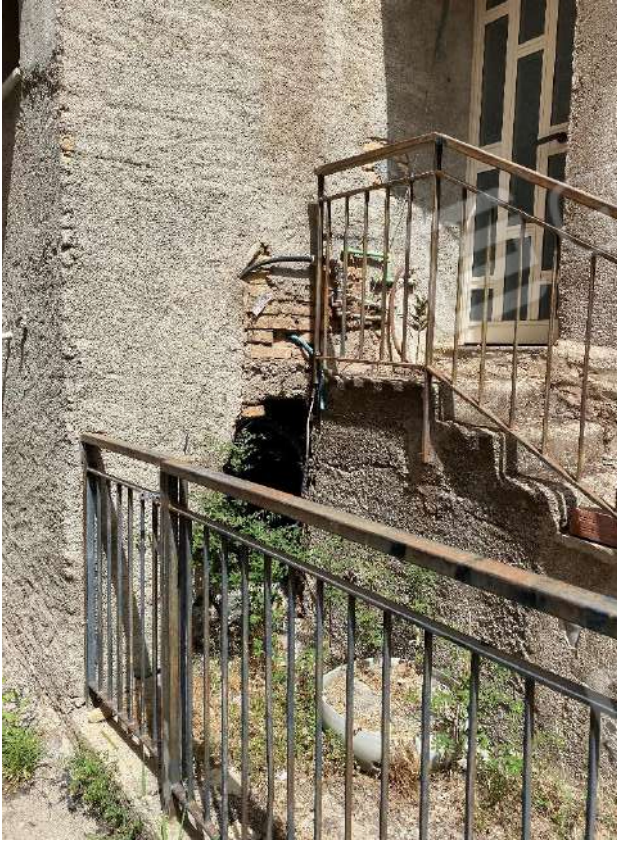
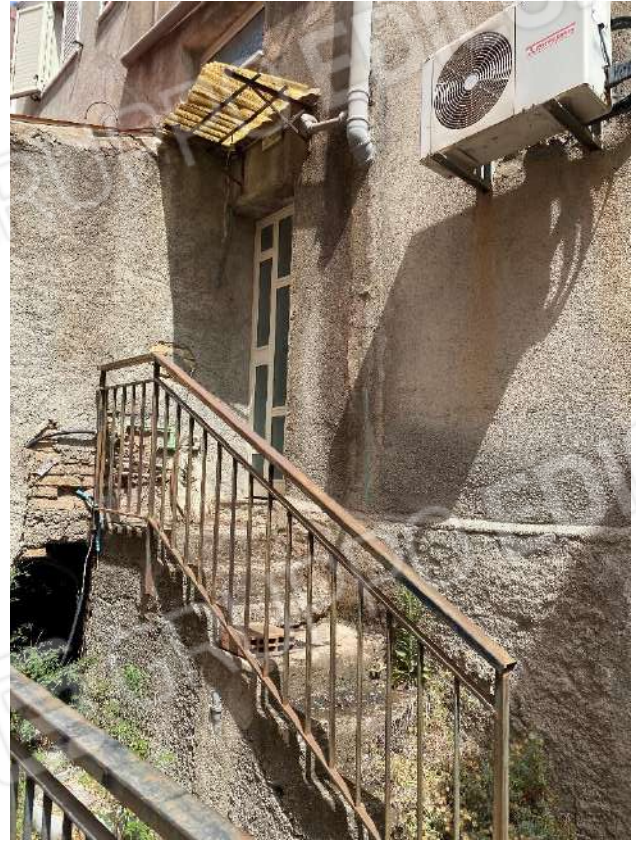
Foto n. 20, n. 21. Uscita sul cortile interno. Finiture scarse ed in cattivo stato

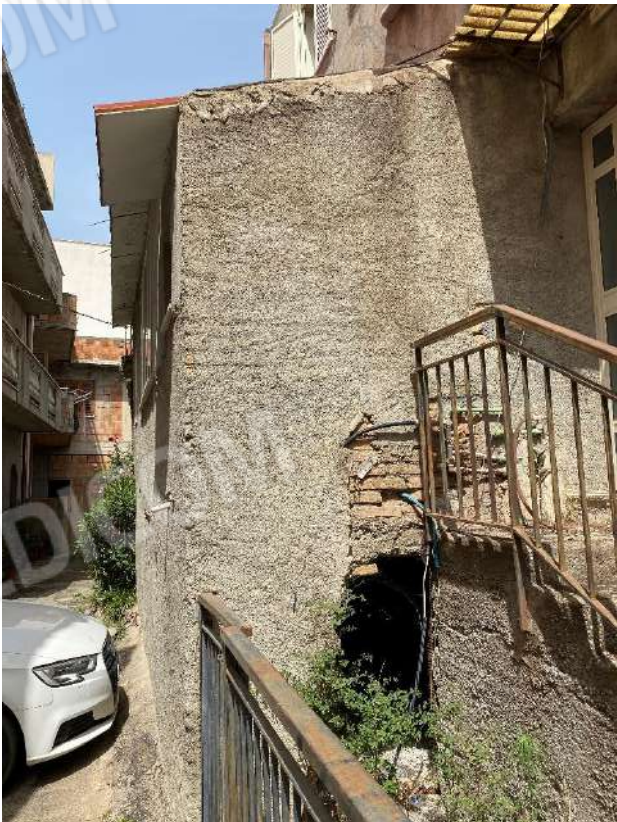
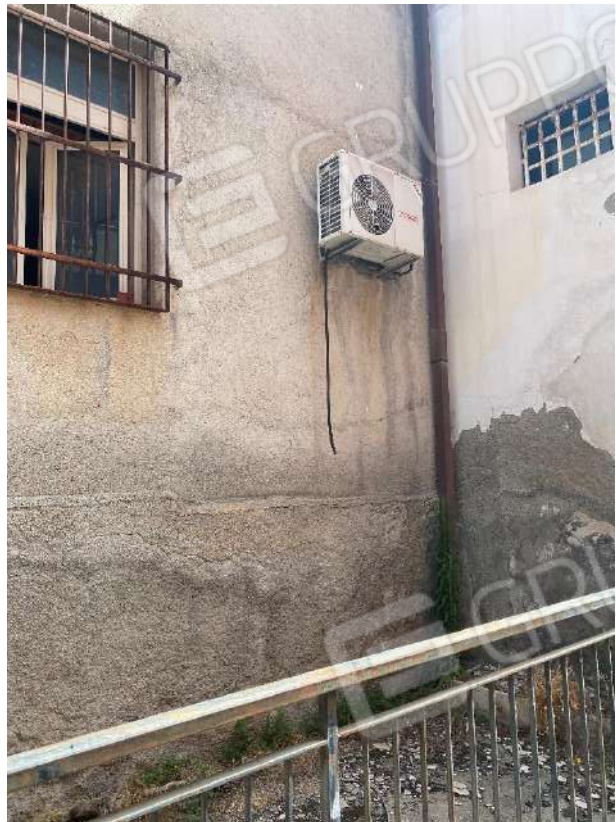
Foto n. 22, n.23. Finiture mancanti e deteriorate. Parziali crolli d'intonaco e diversi stadi d'infiltrazione

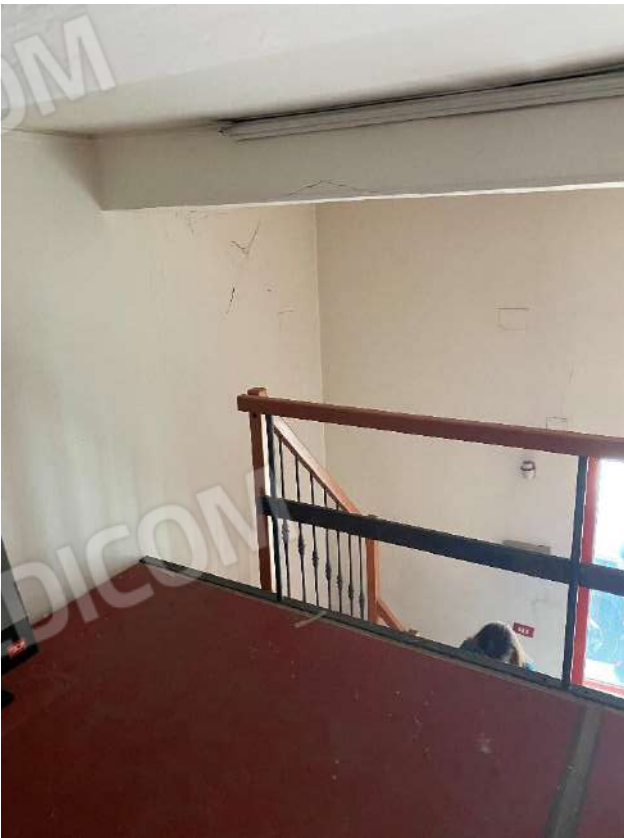
Foto n. 25, n. 26. Altezza di piano, 1,75 m, non a norma (Art. 36 del Regolamento Edilizio, altezza >2.20)

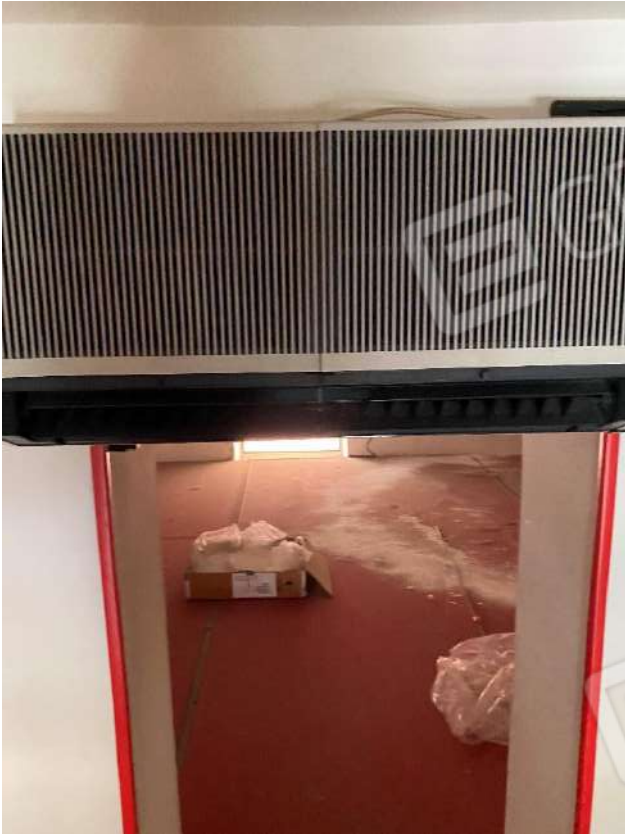
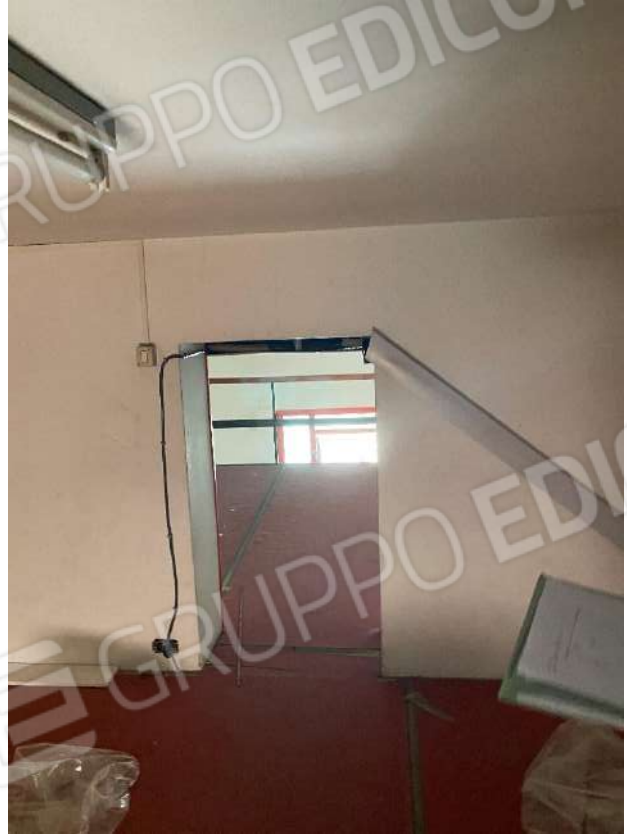
Foto n. 27, n. 28. Impianti obsoleti e con passaggio esterno dei cavi

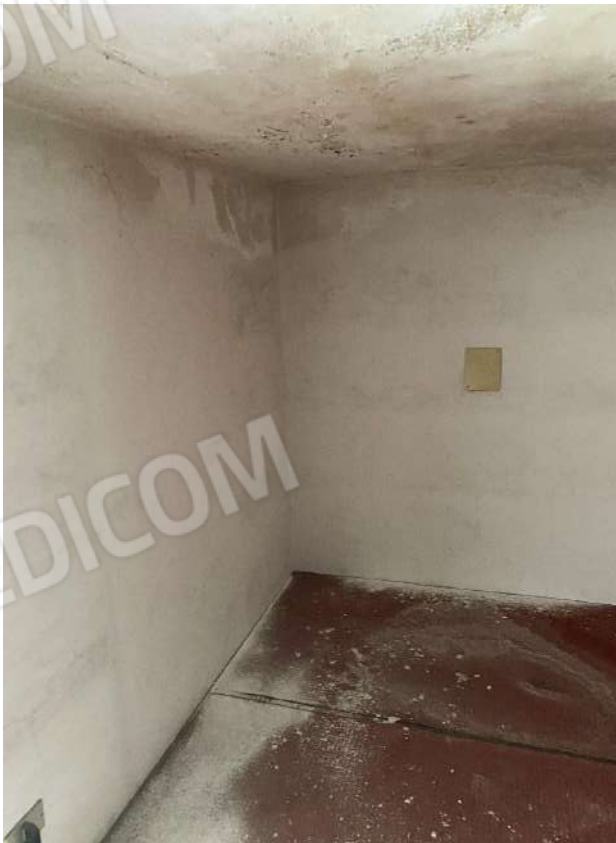
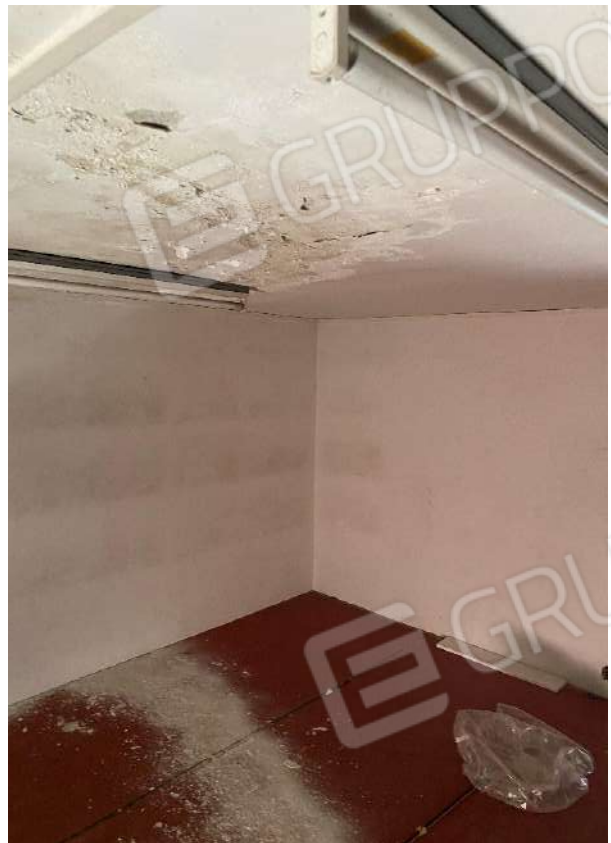
Foto n.29, n.30. Compromissione statica della struttura. Precarietà dei sistemi murari ed elettrici.

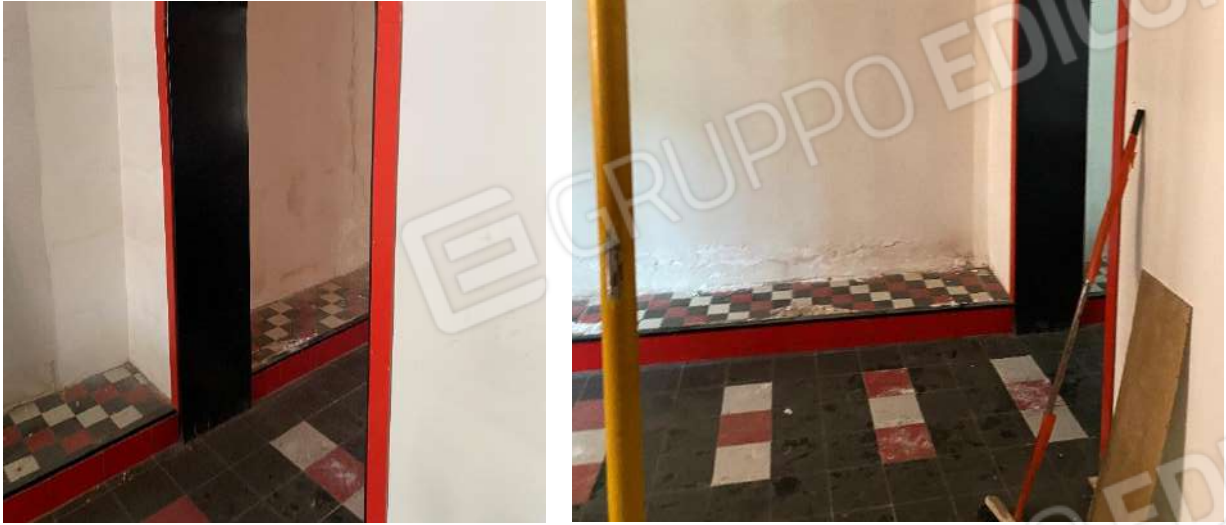
Foto n.31, n. 32. Umidità e deterioramento delle superfici e dei materiali

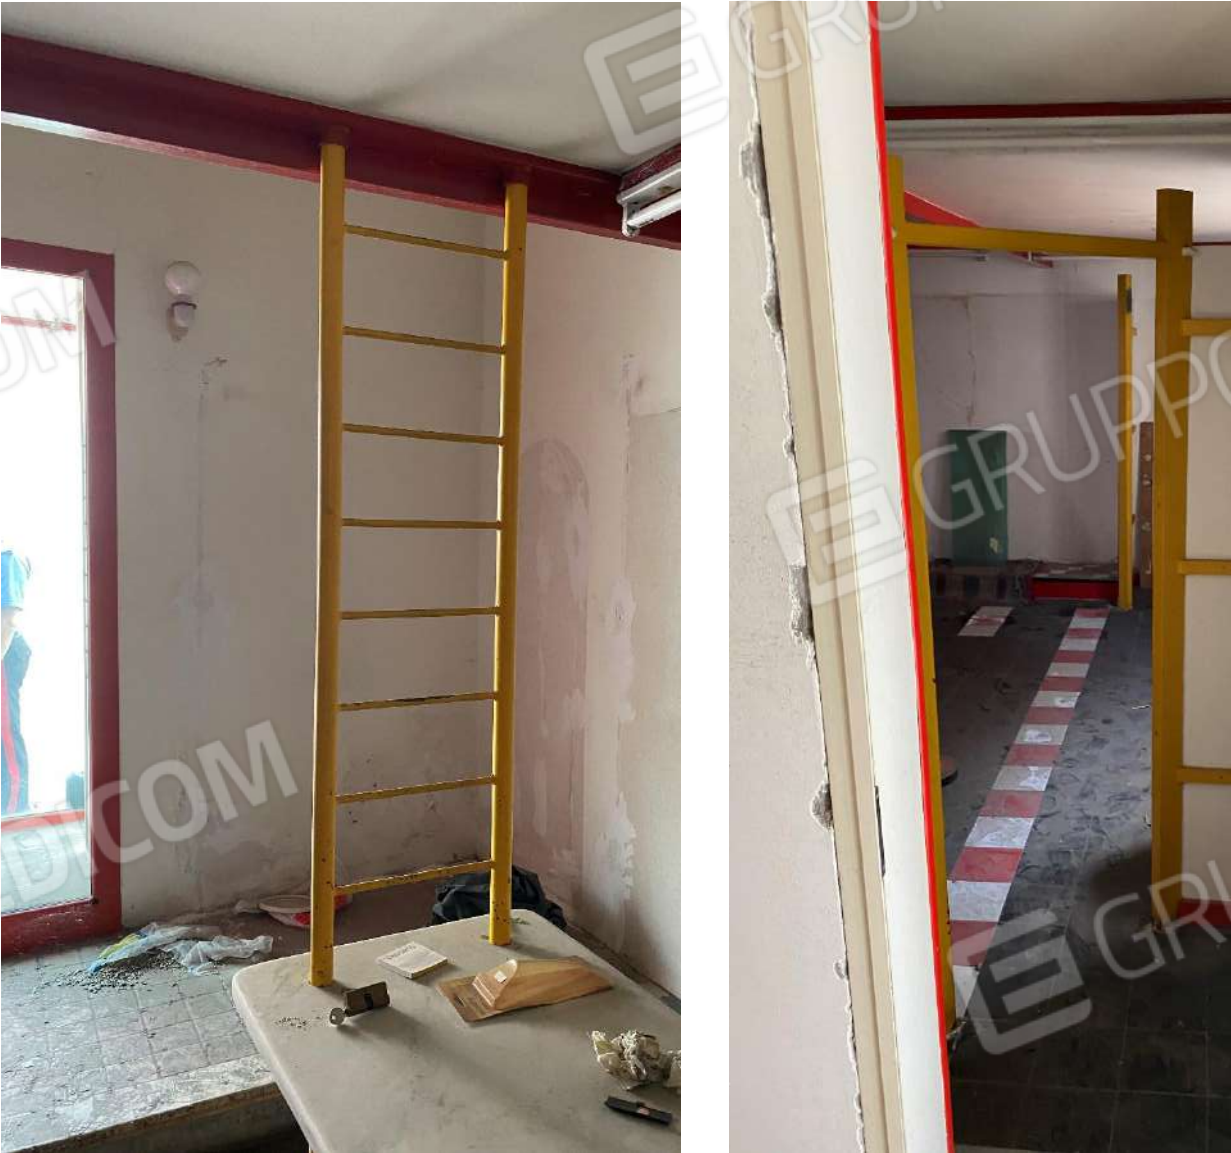
Foto n. 33, n. 34. Finiture interne compromesse.

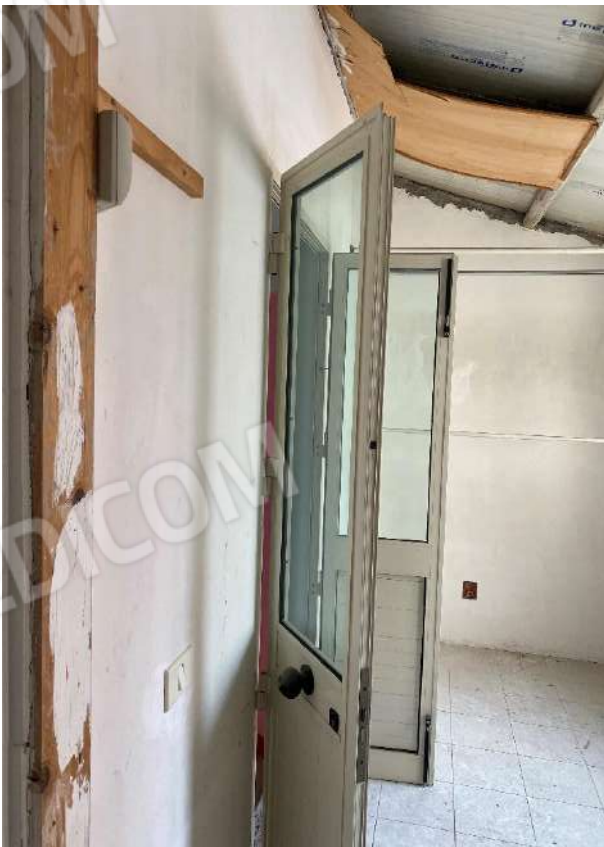
Foto n. 48, n. 49. Solai e finiture abbozzate

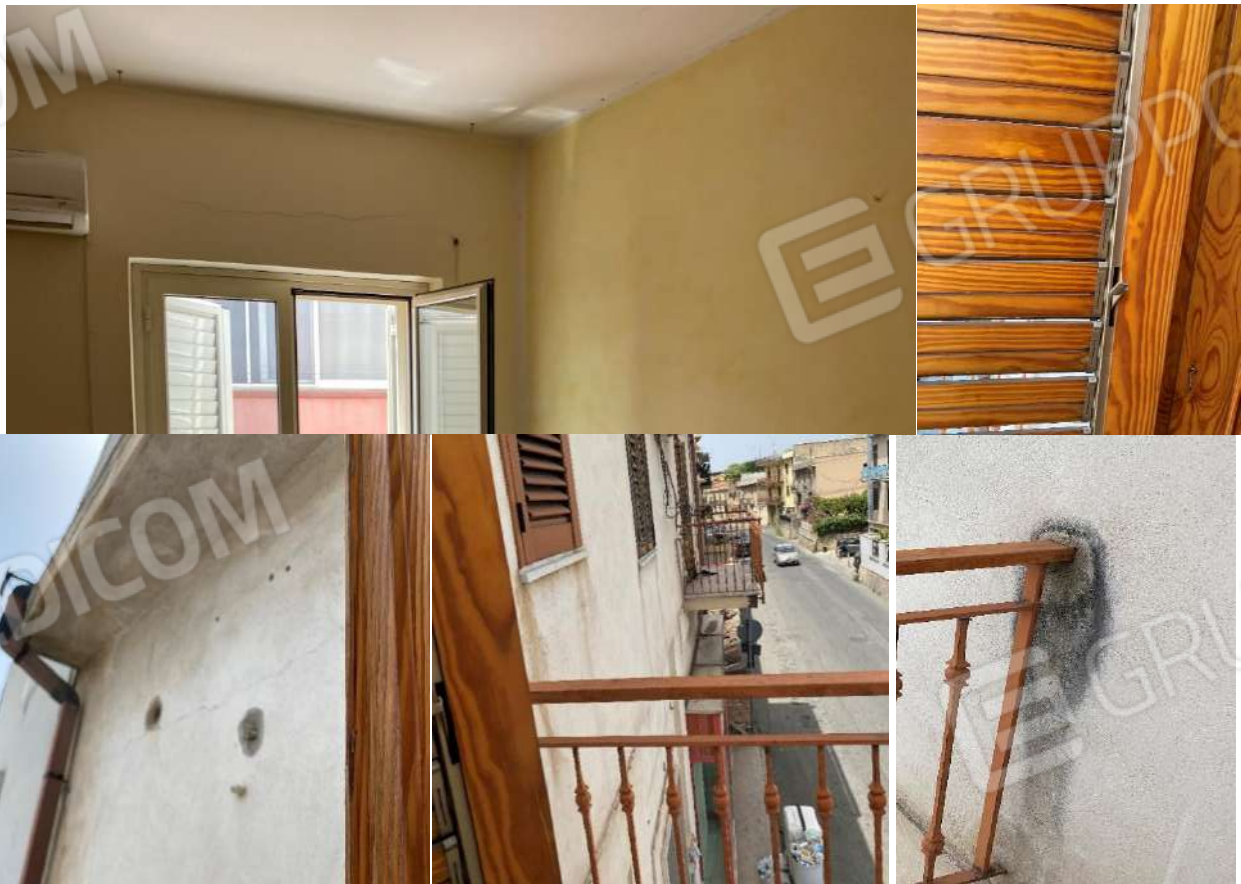
Foto n. 64, n. 65, n. 66, n. 67, n. 68. Finiture di facciata e stato coservativo partizioni.

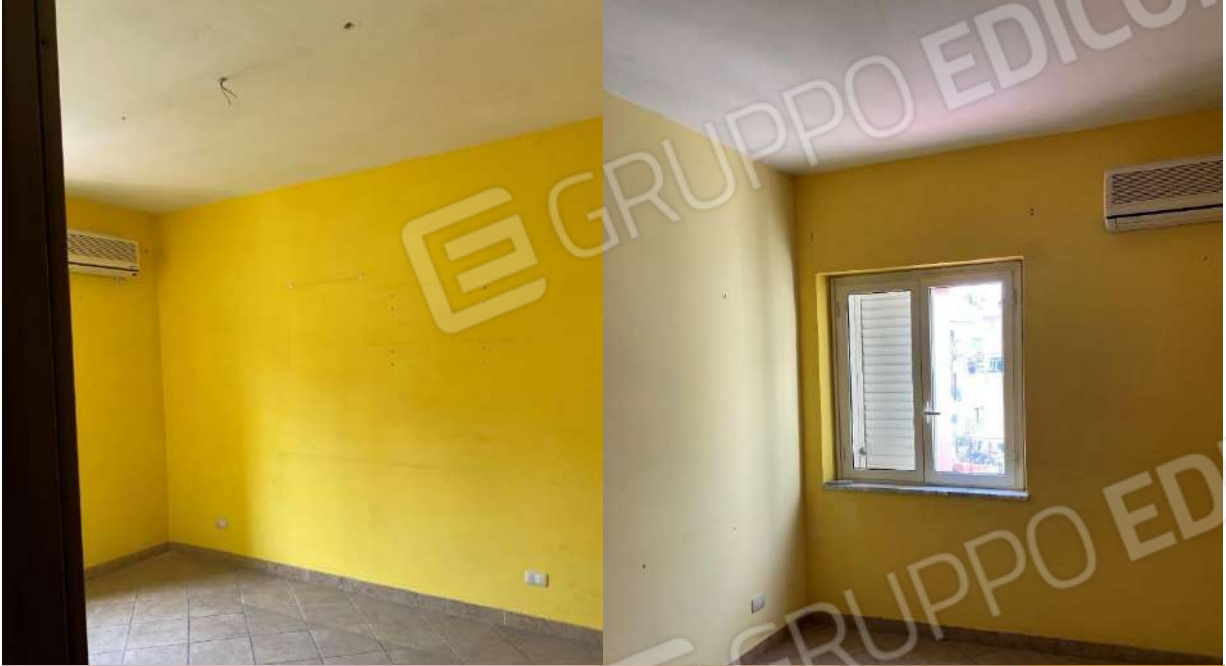
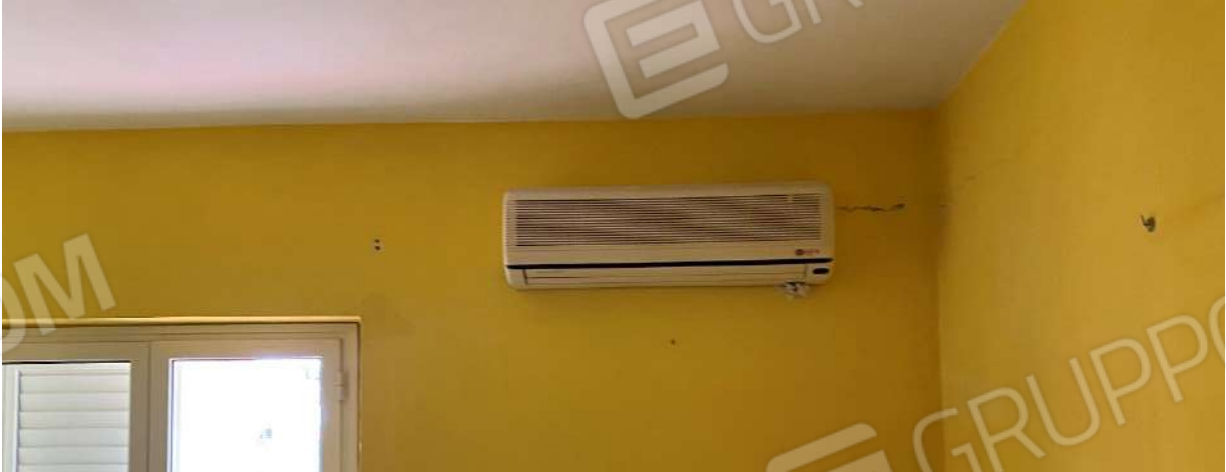
Foto n. 87, n. 88. Finiture camera. Problemi alla partizione muraria

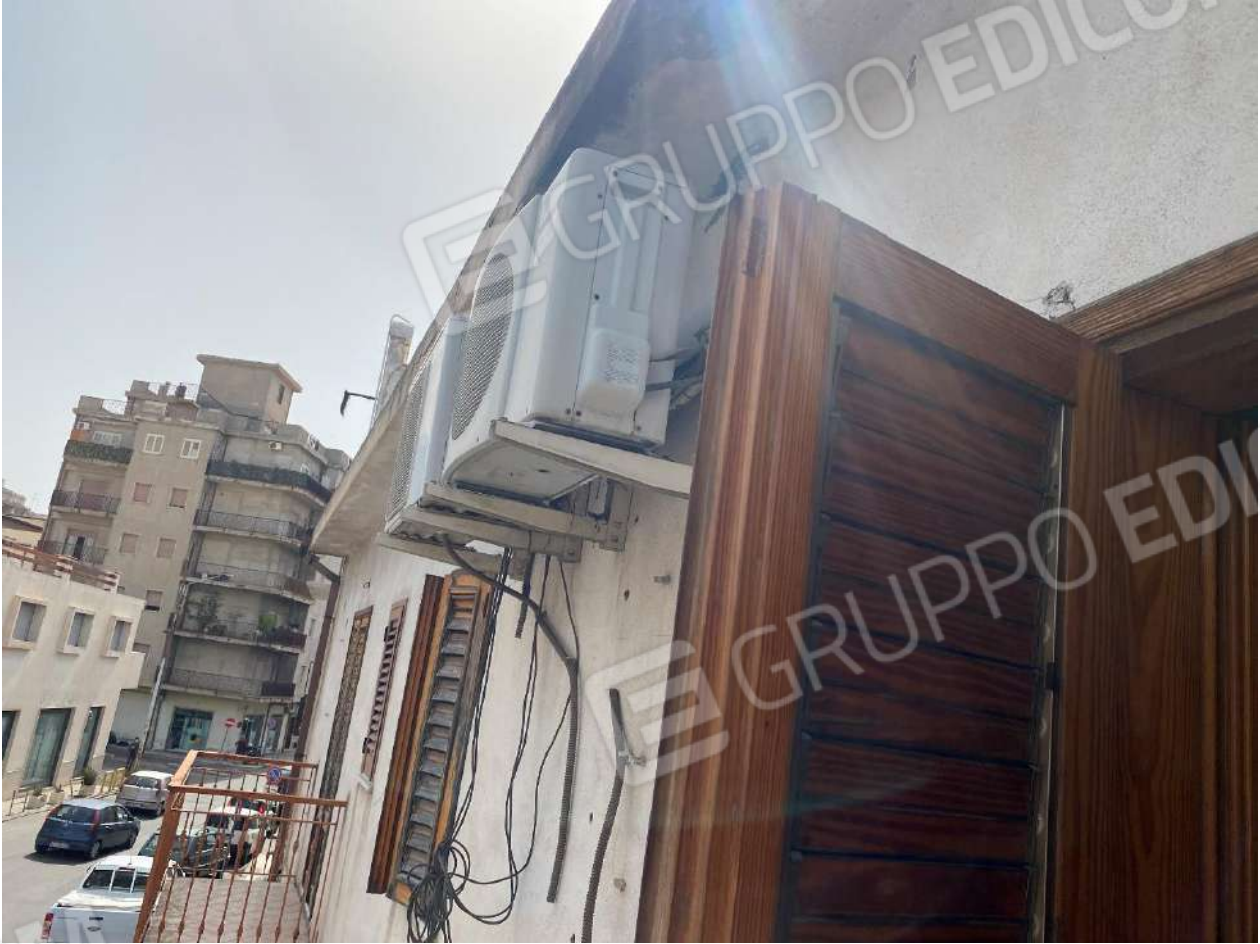
Foto n. 91, n. 92. Esposizione esterna dei cavi. Infissi compromessi. Balconi con mufte e dilavamento

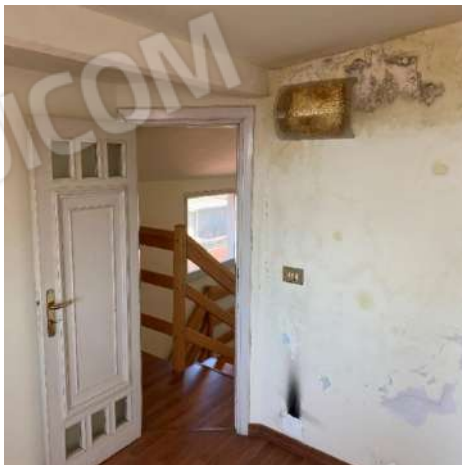
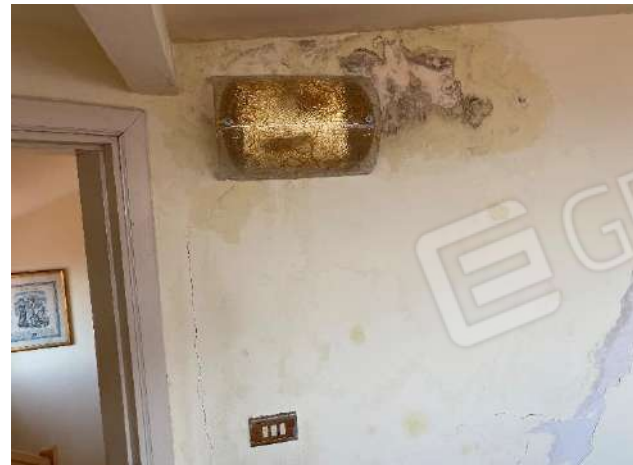
Foto n. 143. Finiture con evidenti alterazioni dello stato di conservazione

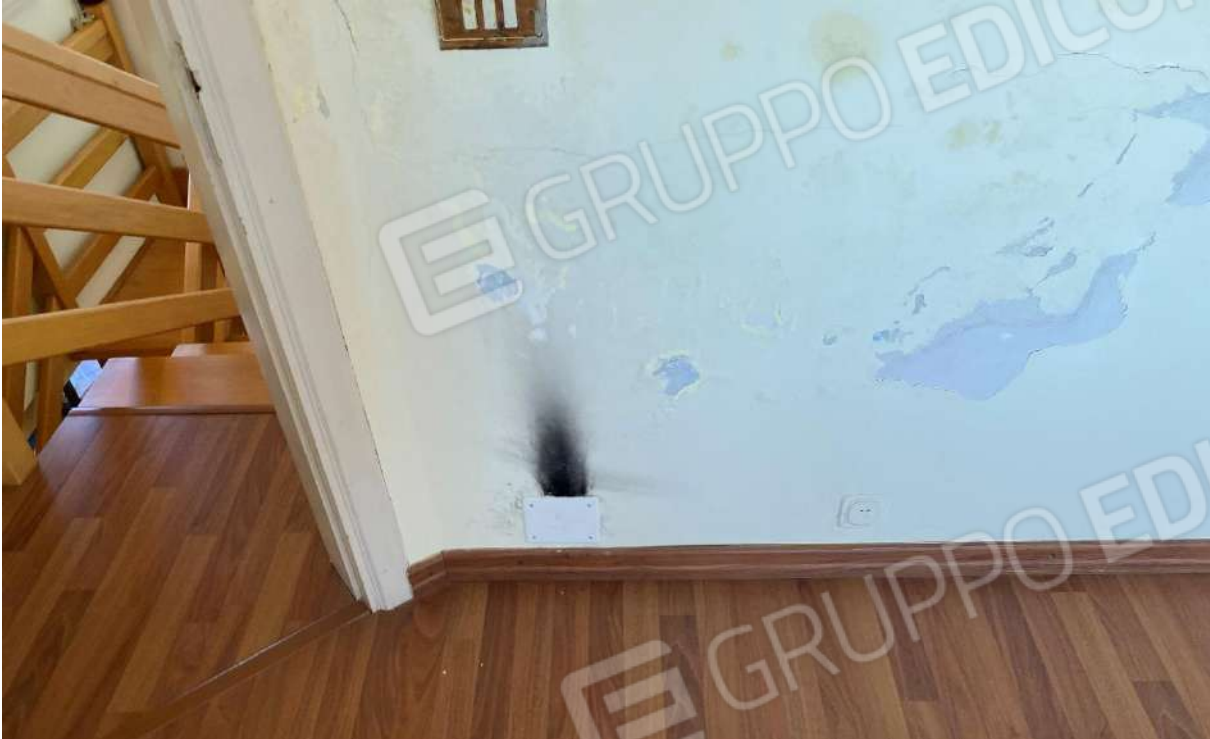
Foto n. 144. Il sistema delle partizioni murarie, richiede interventi di ripristino e messa in sicurezza

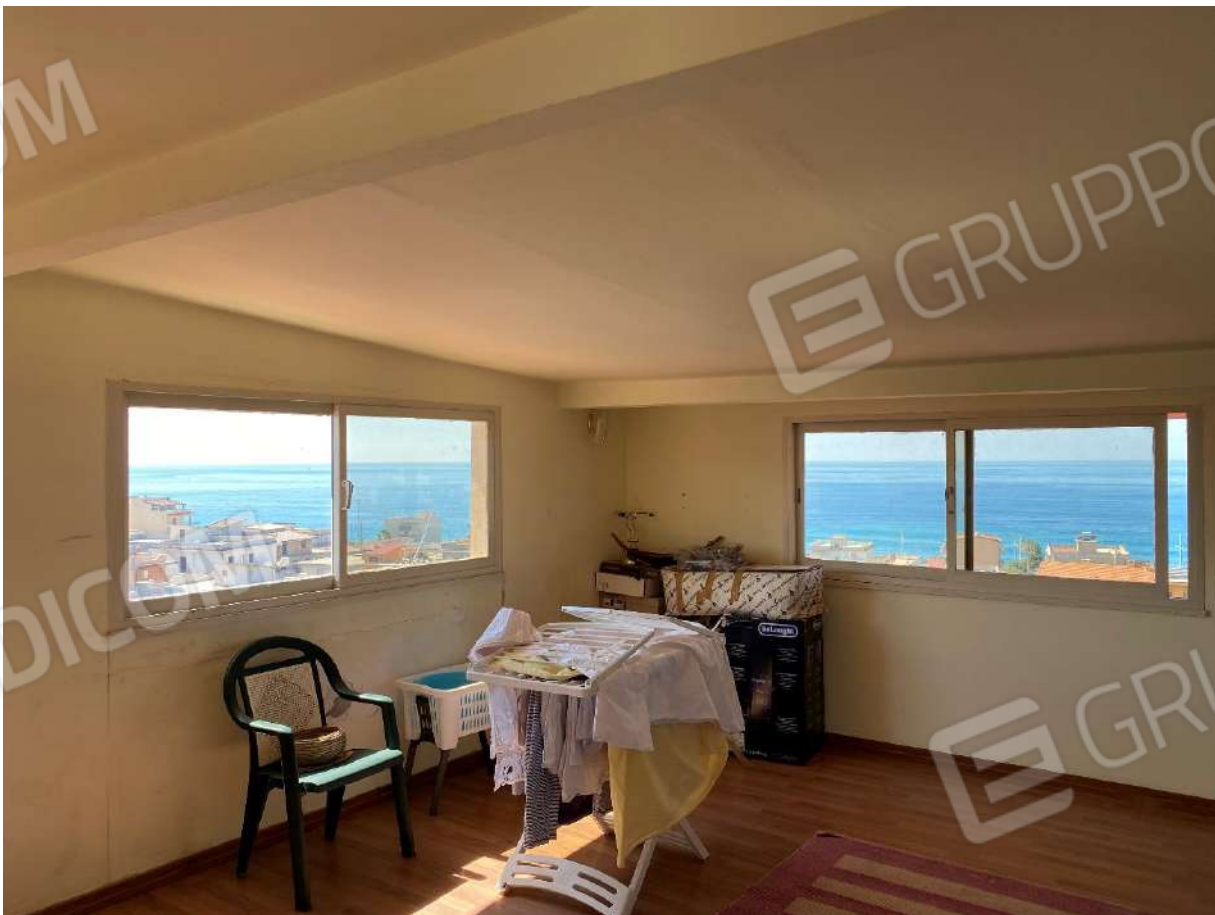
Foto n. 145. Camera settimo piano f.t. evidenti problemi murari

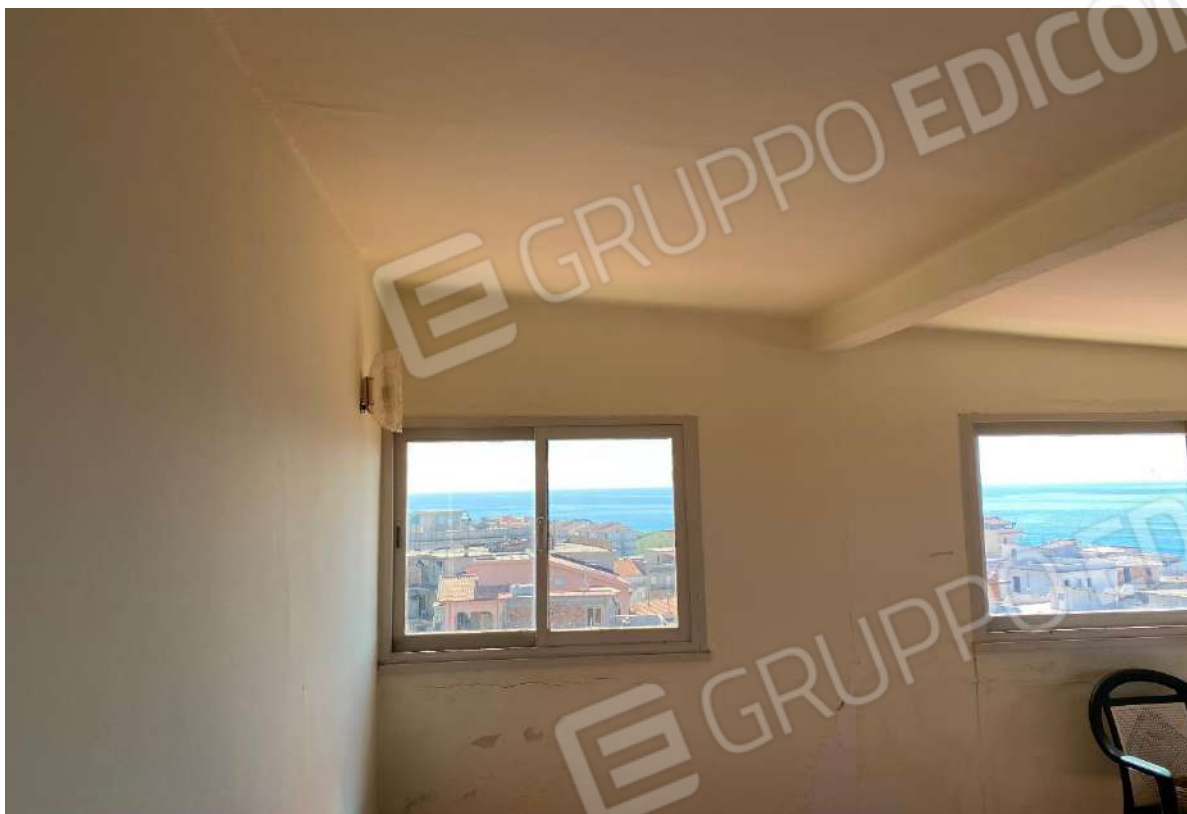
Foto n. 146. Intonaco con crepe e distacchi
