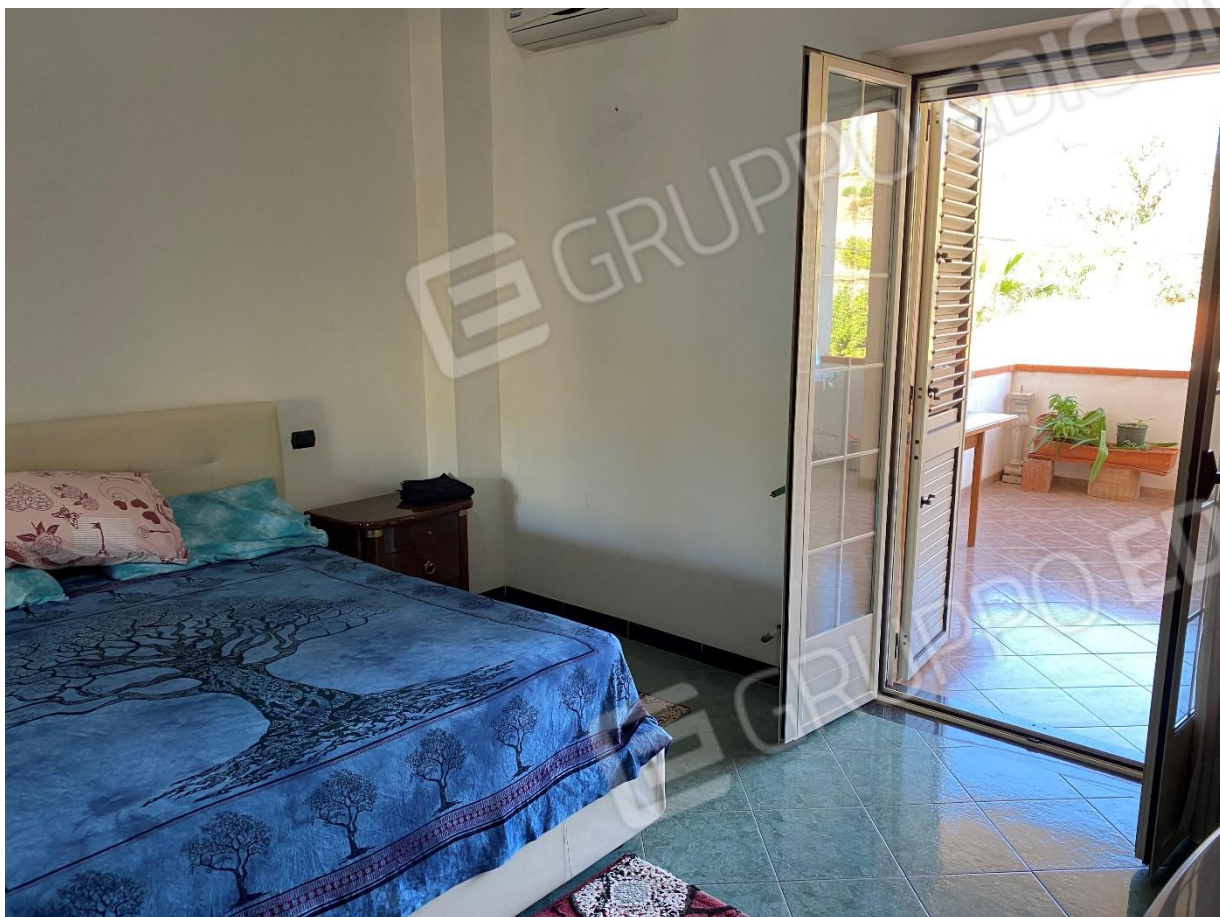
Foto 15 – Seconda Camera, affaccio sulla veranda

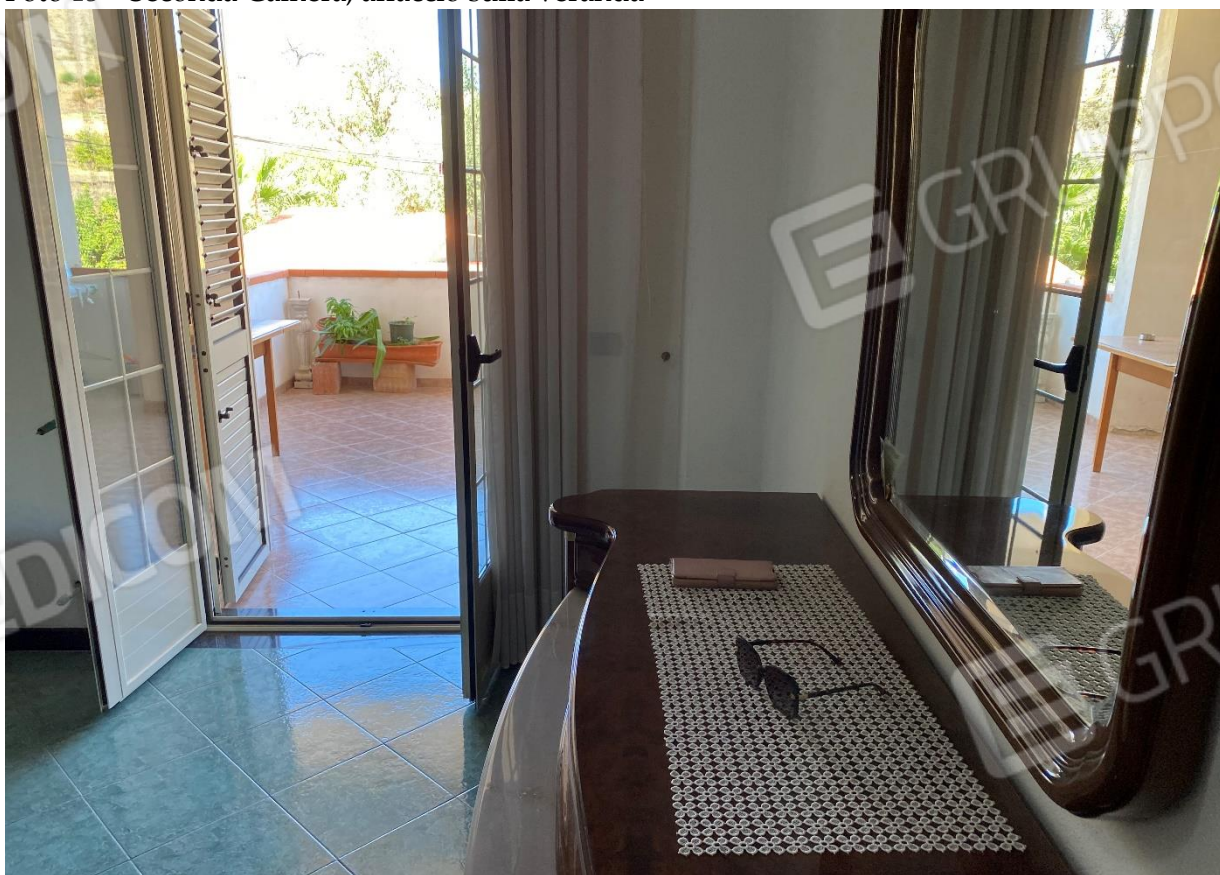
Foto 16 – Seconda Camera. Dettagli infisso e pavimentazione
