TRIBUNALE DI VIBO VALENTIA - PROC. ESEC. IMM. N. 31/2017 R.G.E.

-RELAZIONE IN ORDINE ALLE INFILTRAZIONI, ALL'INDISPENSABILITA'
DI EVENTUALI LAVORI E AI RELATIVI COSTI, INERENTI
ALL'APPARTAMENTO SITO NEL COMUNE DI MILETO CENSITO AL
CATASTO FABBRICATI AL FOGLIO DI MAPPA 9 PARTICELLA 306 SUB. 16

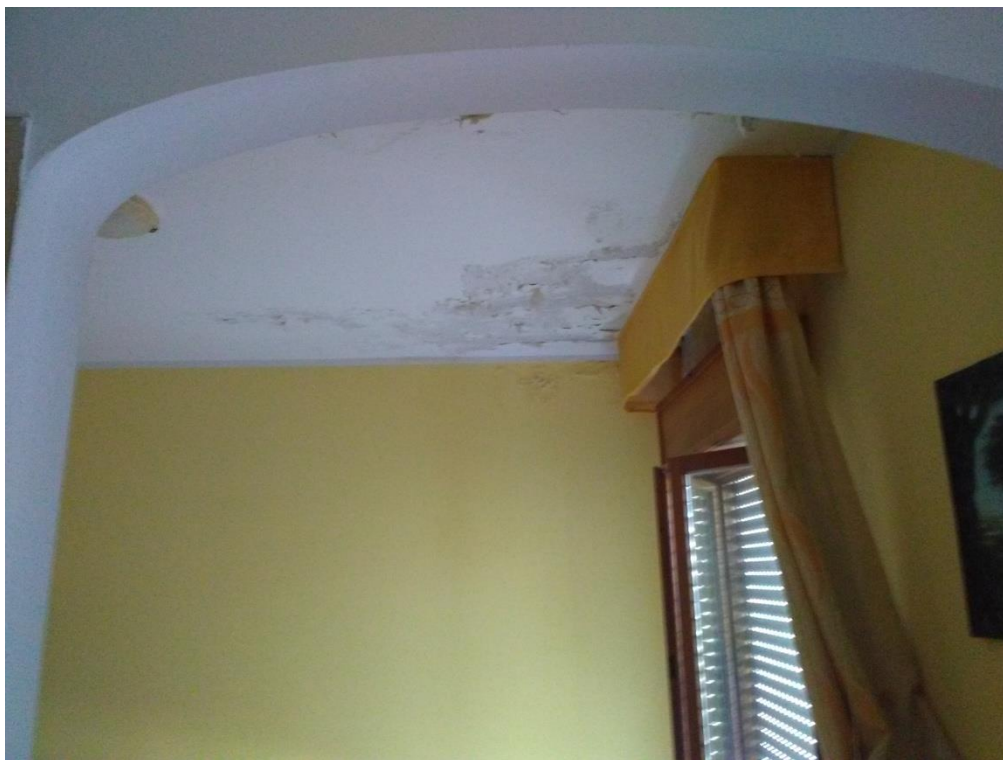
FOTO N. 1 – INTERNO CUCINA

All'interno del medesimo appartamento, in particolare nella cucina e in una stanza da letto sono stati rilevati danni derivanti da infiltrazioni d'acqua (rigonfiamento della pittura e sgretolamento dell'intonaco) per come si rileva anche dall'allegata documentazione fotografica (per la cucina si vedano le foto dalla n. 1 alla n. 6 e per la stanza da letto si vedano le foto dalla n. 7 alla n. 10).

Dette infiltrazioni d'acqua, come già detto nella Relazione del 18 febbraio 2019 sono dovute alle condizioni precarie in cui versa il sovrastante manto di copertura.

All'attualità i danni riscontrati, per come è facile rilevare anche dal raffronto tra la documentazione fotografica allegata alla presente e la documentazione fotografica allegata alla Relazione del 18 febbraio 2019 non sono aumentati in maniera eccessiva e pertanto si ritiene che i danni causati dalle infiltrazioni d'acqua non sono di entità rilevante e quindi non incidono in maniera significativa sul valore del bene. All'attualità non risulta quindi indispensabile eseguire lavori, ma ciò non esclude la possibilità che con il passare del tempo possano aggravarsi l'entità dei danni e quindi risultare indispensabile eseguire lavori di manutenzione del tetto di copertura.

Come già precisato nella Relazione del 18 febbraio 2019, il tetto di copertura non è di esclusiva proprietà degli immobili oggetto di pignoramento ma è un bene di proprietà comune, e quindi le eventuali spese per gli interventi di manutenzione del tetto di copertura sovrastante l'appartamento oggetto di pignoramento e interessato da infiltrazioni d'acqua dovranno essere ripartite tra i vari proprietari degli immobili facenti parte del fabbricato.
