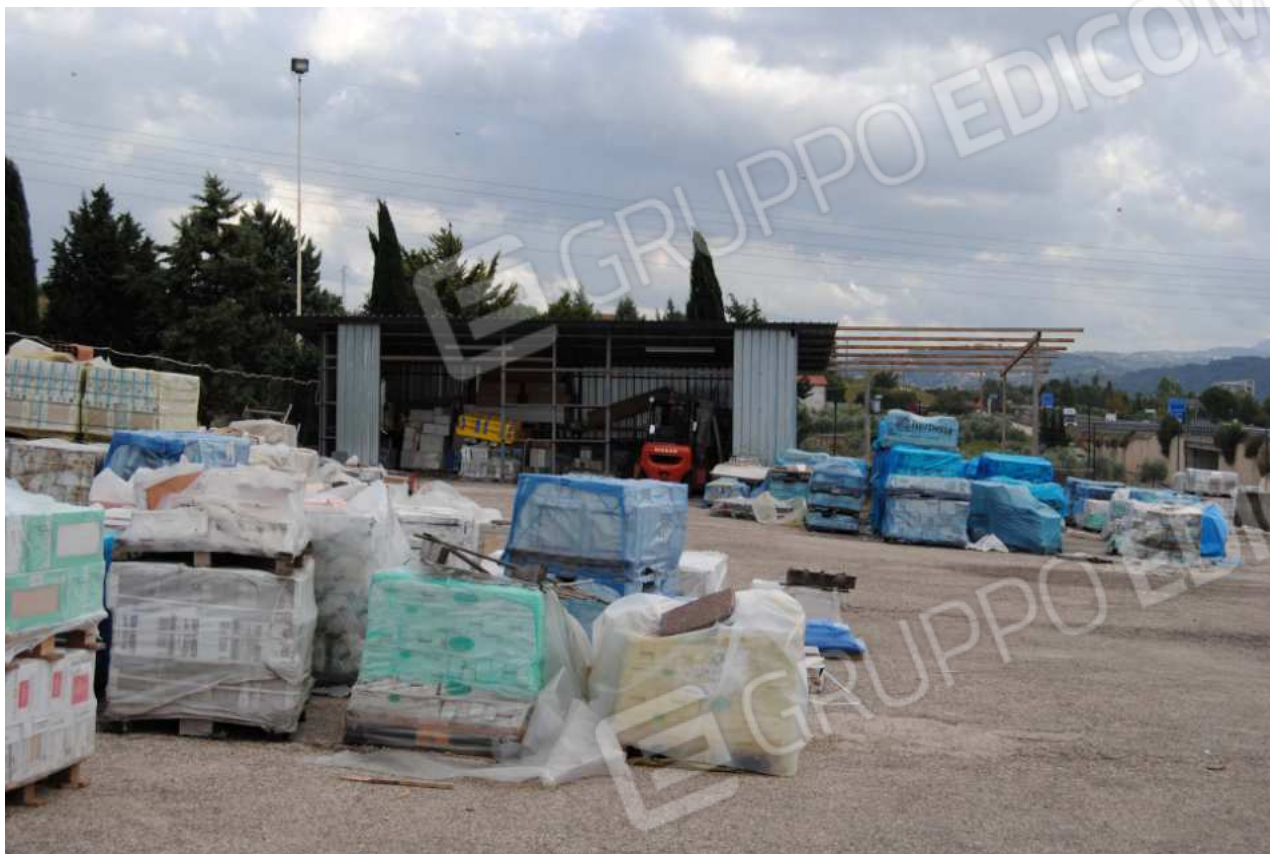
Foto 5 – 27.09.2010 – Struttura abusiva in ferro

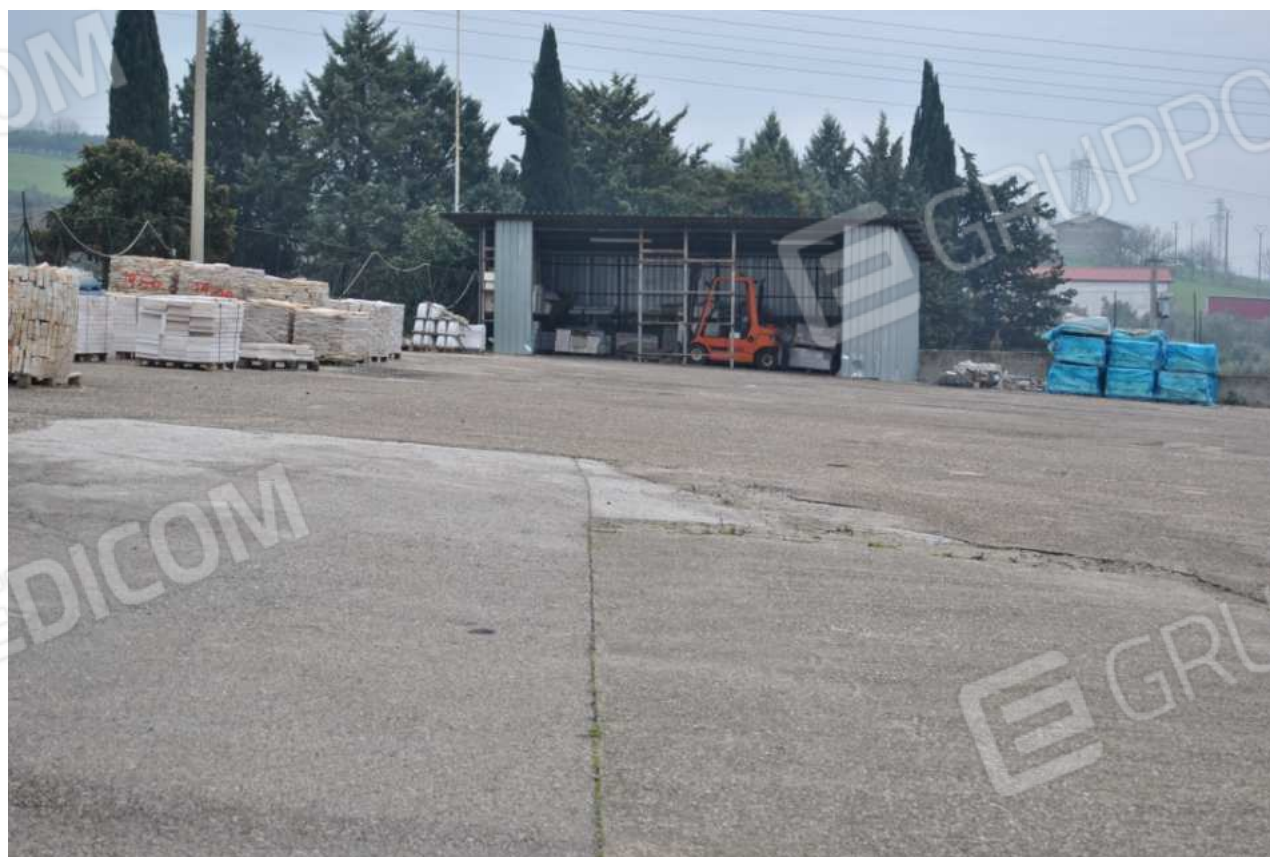
Foto 6 – 21.01.2016 – Struttura abusiva in ferro

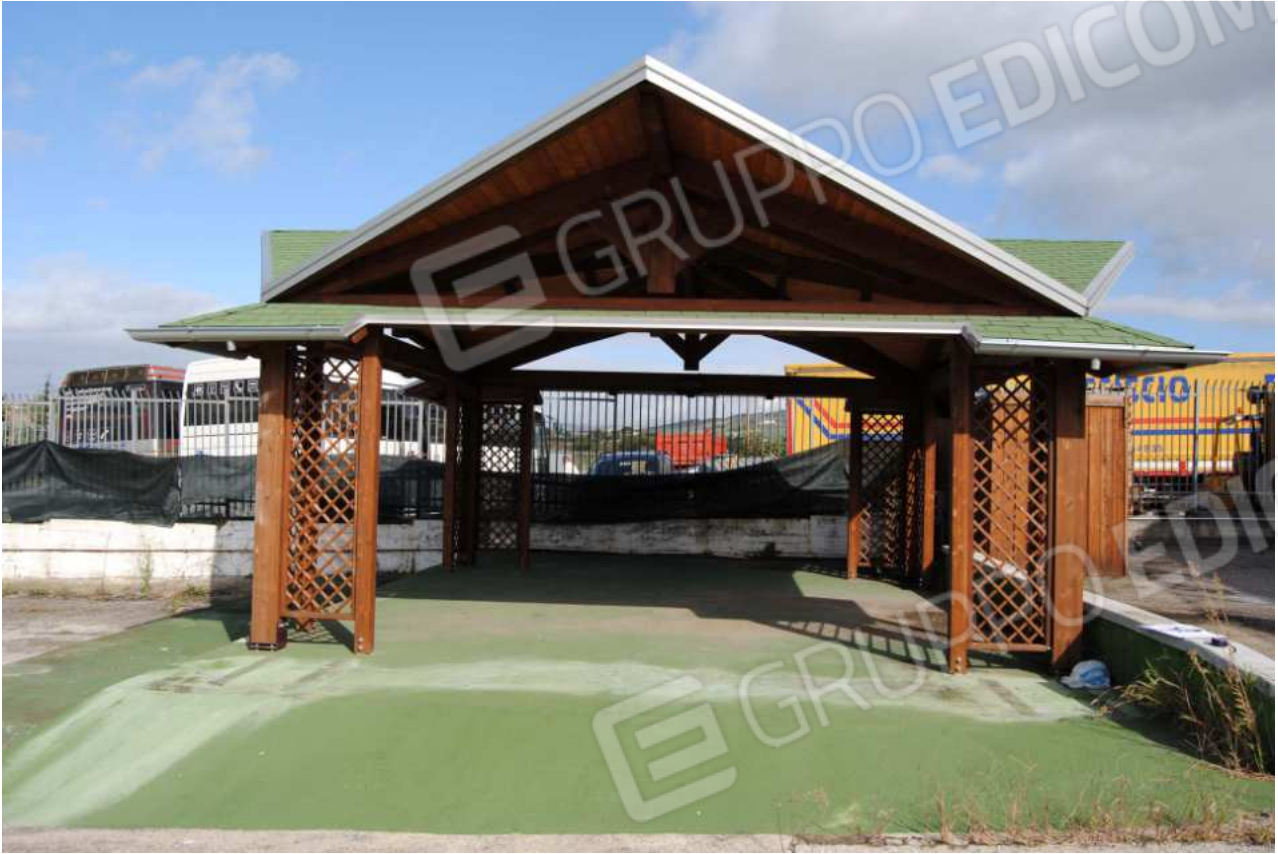
Foto 7 – 27.09.2010 – Gazebo abusivo in legno

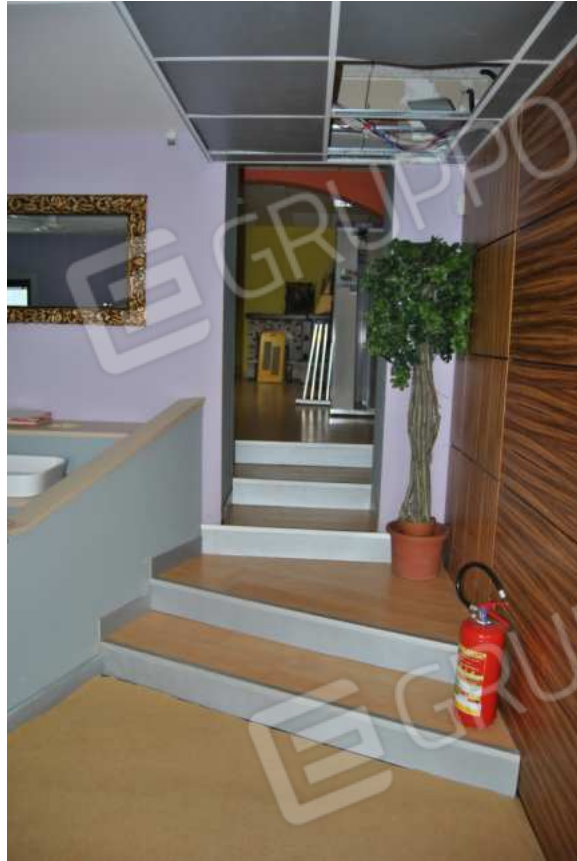
Foto 11 – 21.01.2016 – Area d'ingresso fabbricato p.lla 442; vista sia dell'apertura realizzata per accedere al fabbricato retrostante sia della controsoffittatura

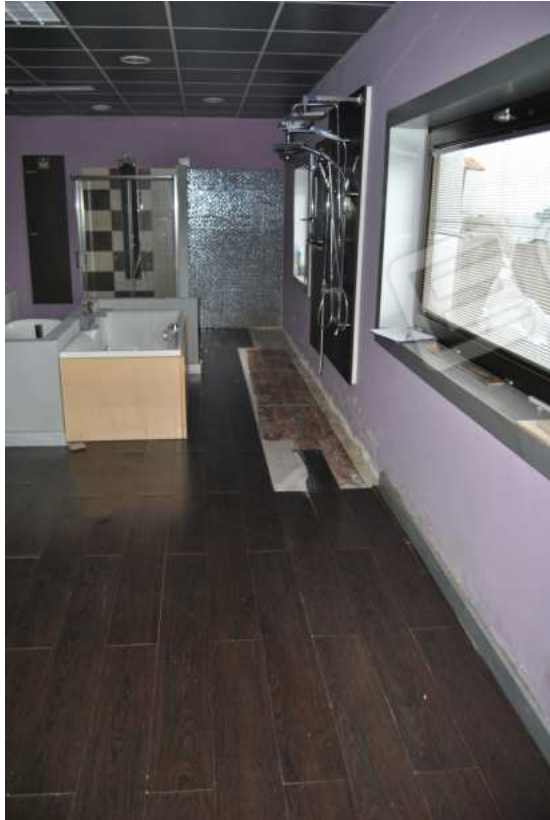
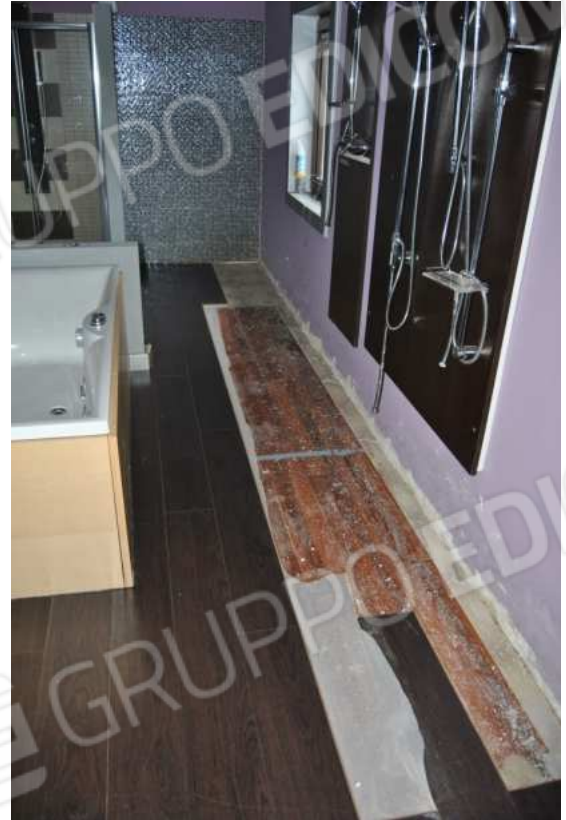
Foto 17.1 17.2 – 21.01.2016 – Fabbricato p.la 442 area amministrativa/commerciale: scollamento e distacco del parquet

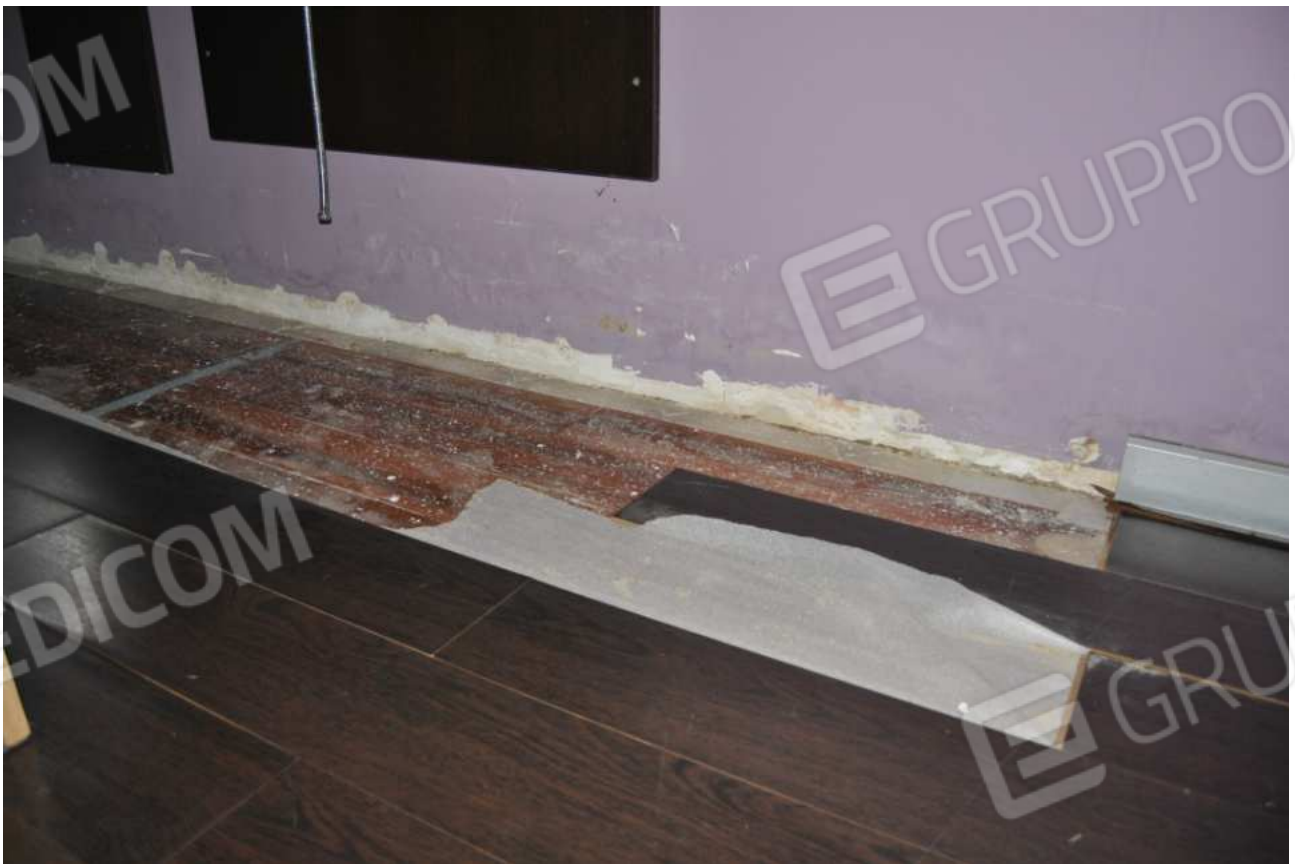
Foto 18 – 21.01.2016 – Fabbricato p.la 442 area amministrativa/commerciale: altra vista dello scollamento e distacco del parquet, distacco del battiscopa, deterioramento, rigonfiamento e screpolatura della pittura della parete

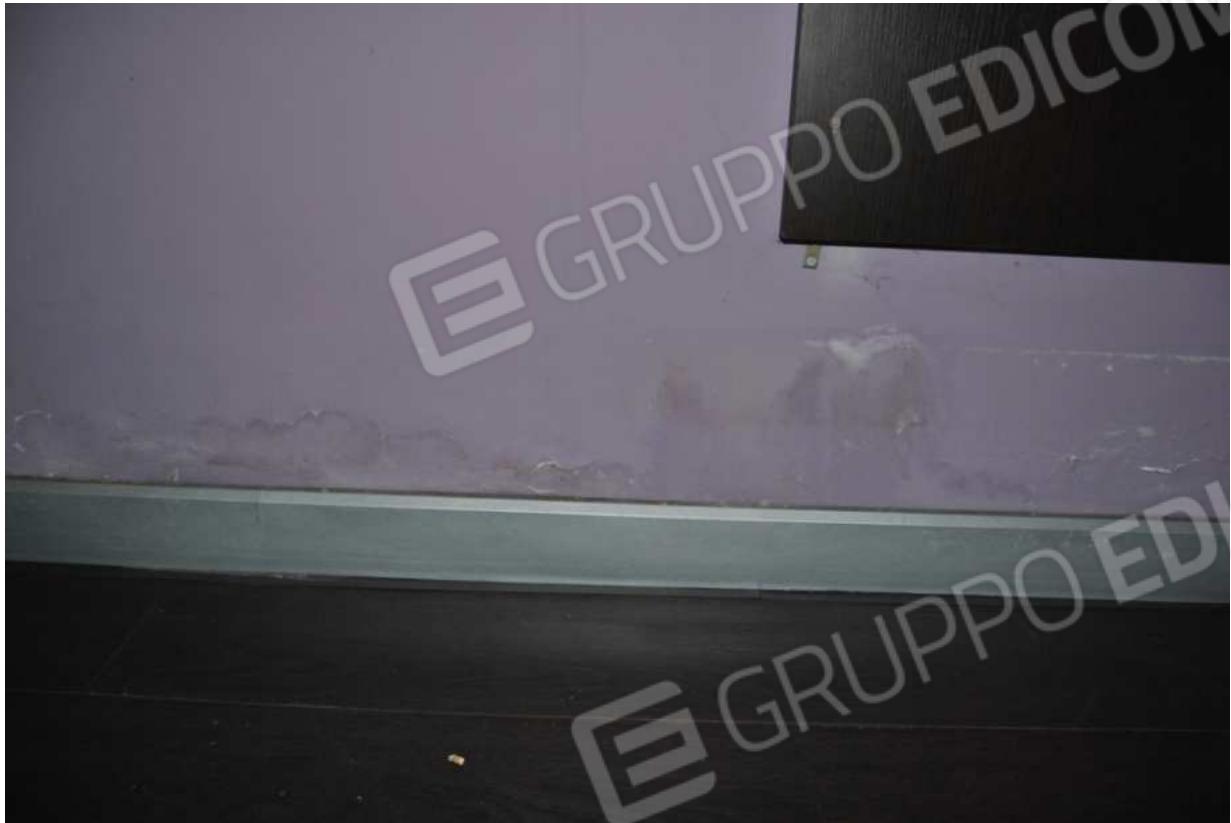
Foto 19 – 21.01.2016 – Fabbricato p.la 442 area amministrativa/commerciale: deterioramento, rigonfiamento e screpolatura della pittura della parete, fenomeni di muffa

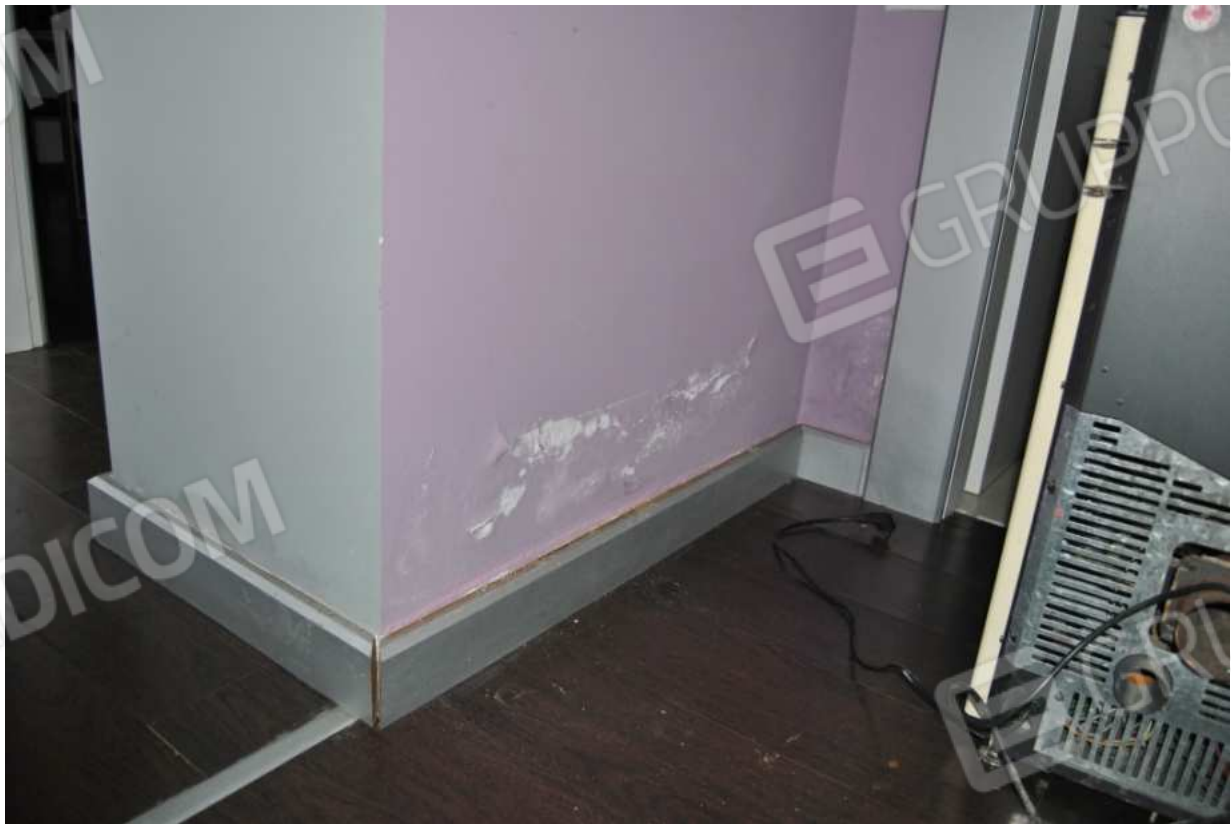
Foto 20 – 21.01.2016 – Fabbricato p.la 442 area amministrativa/commerciale: deterioramento, rigonfiamento e screpolatura della pittura della parete, fenomeni di muffa

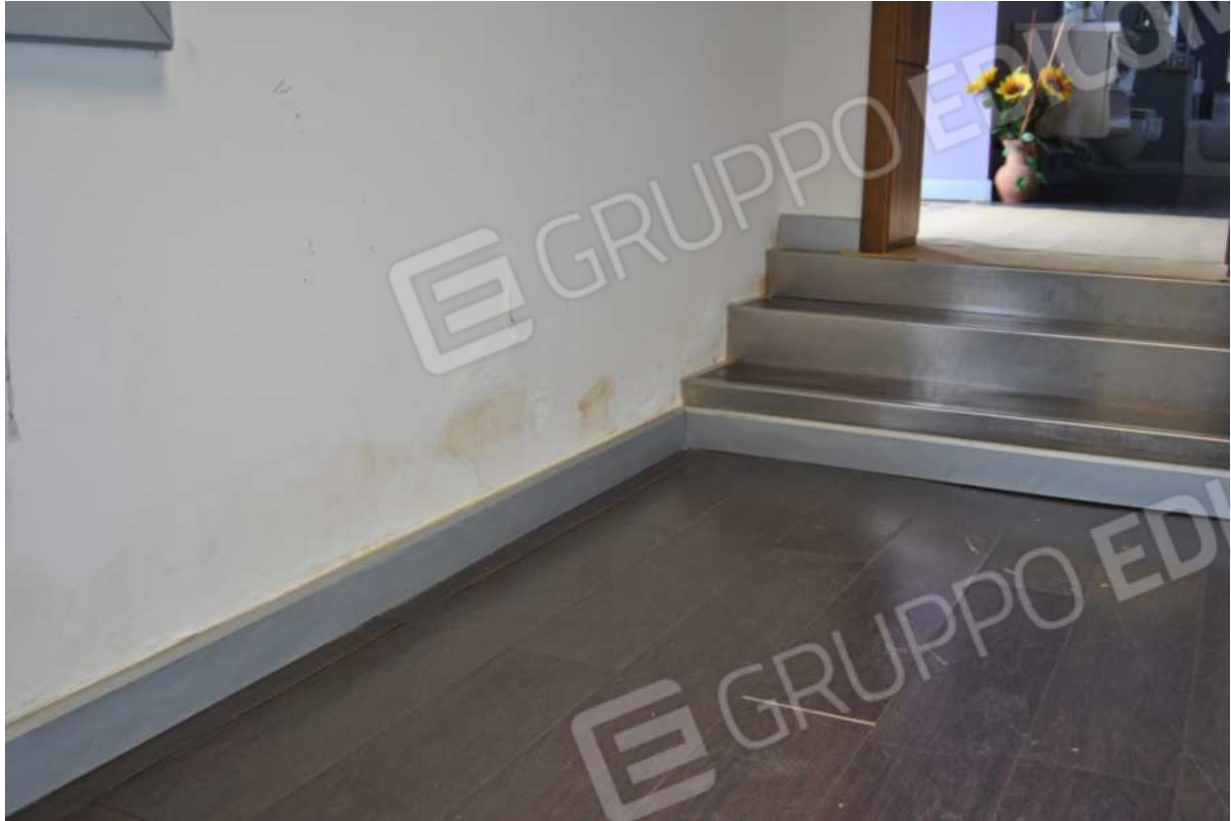
Foto 21 – 21.01.2016 – Fabbricato p.la 442 area amministrativa/commerciale: sollevamento del parquet lungo le linee di fuga dei listoni, deterioramento, rigonfiamento e screpolatura della pittura della parete, fenomeni di muffa

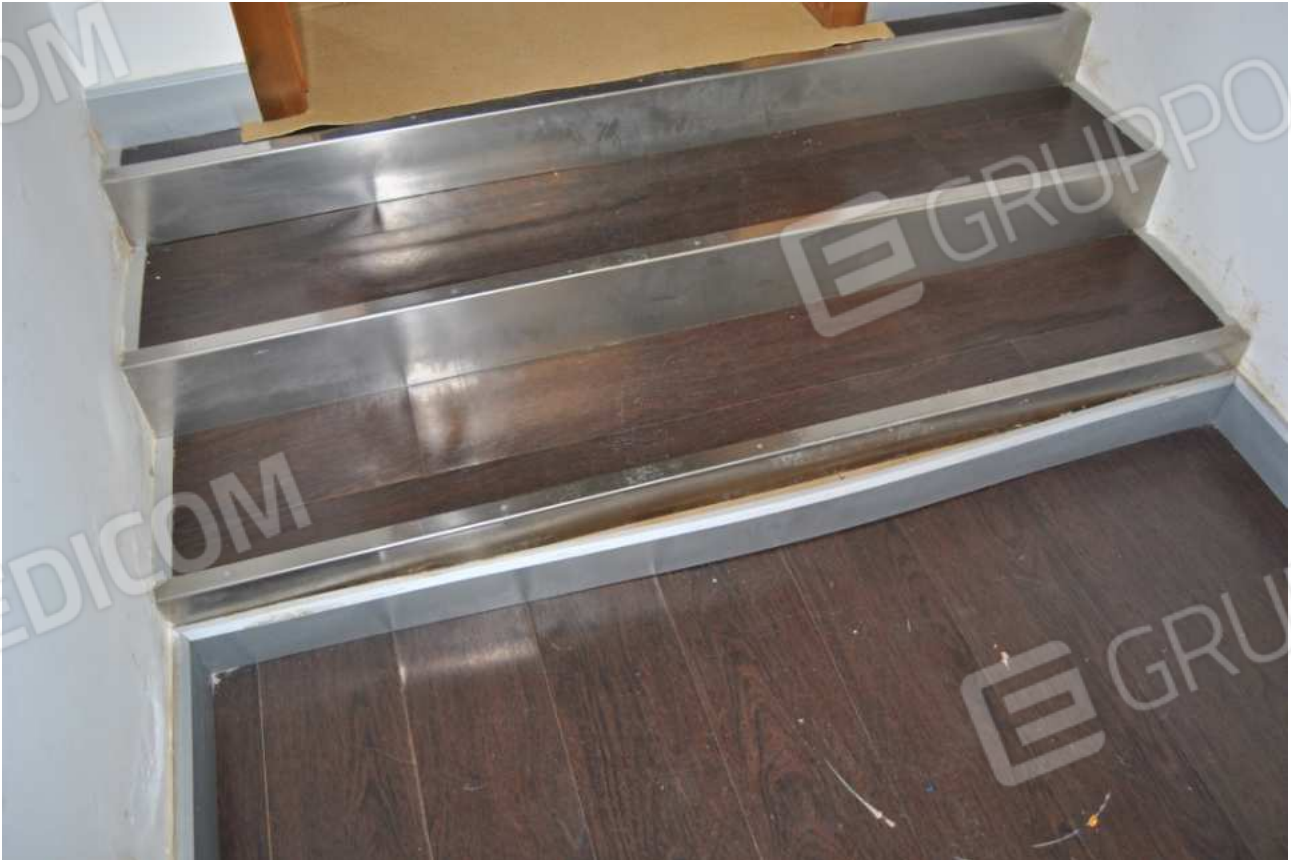
Foto 22 – 21.01.2016 – Fabbricato p.la 442 area amministrativa/commerciale: distacco del battiscopa

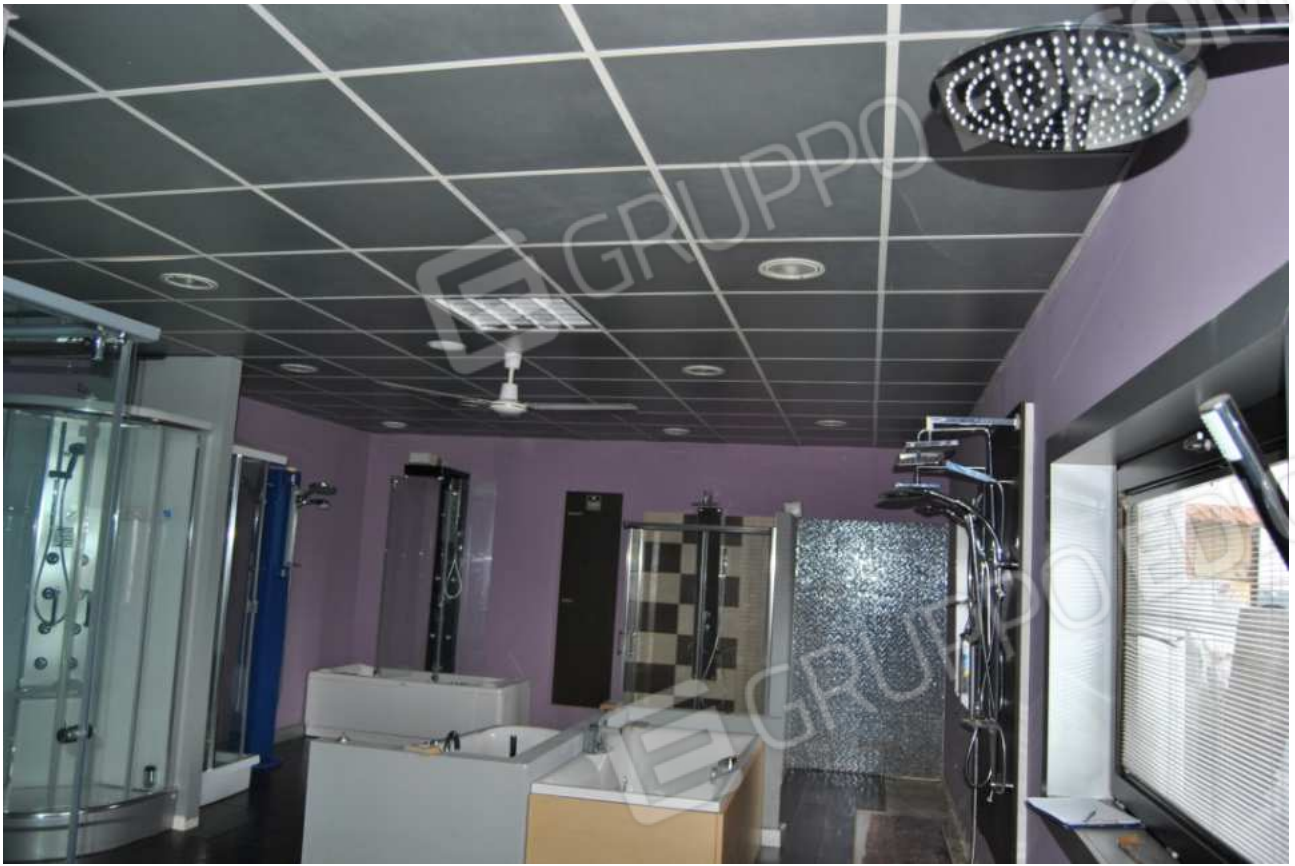
Foto 23 – 21.01.2016 – Fabbricato p.la 442 area amministrativa/commerciale: assenza di danni alla controsoffittatura

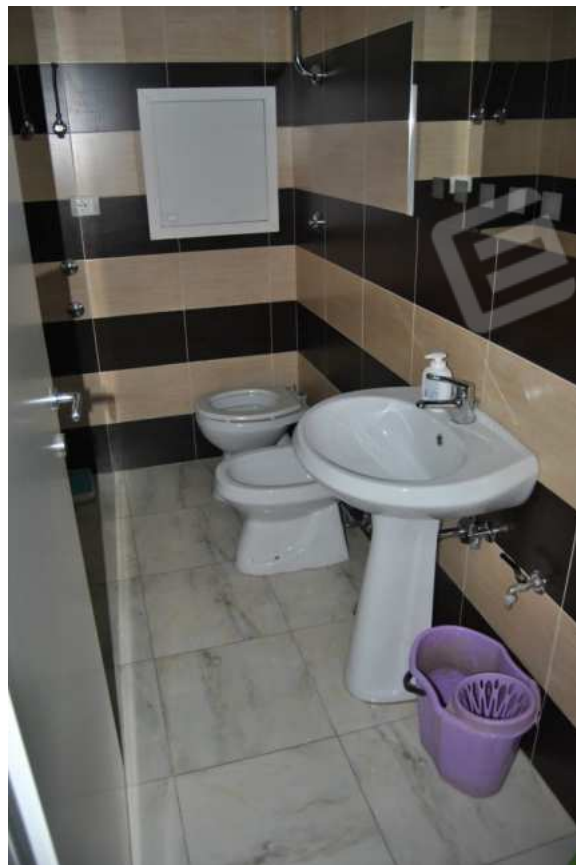
Foto 24 – 21.01.2016 – Fabbricato p.la 442 area amministrativa/commerciale: assenza di danni nel locale bagno

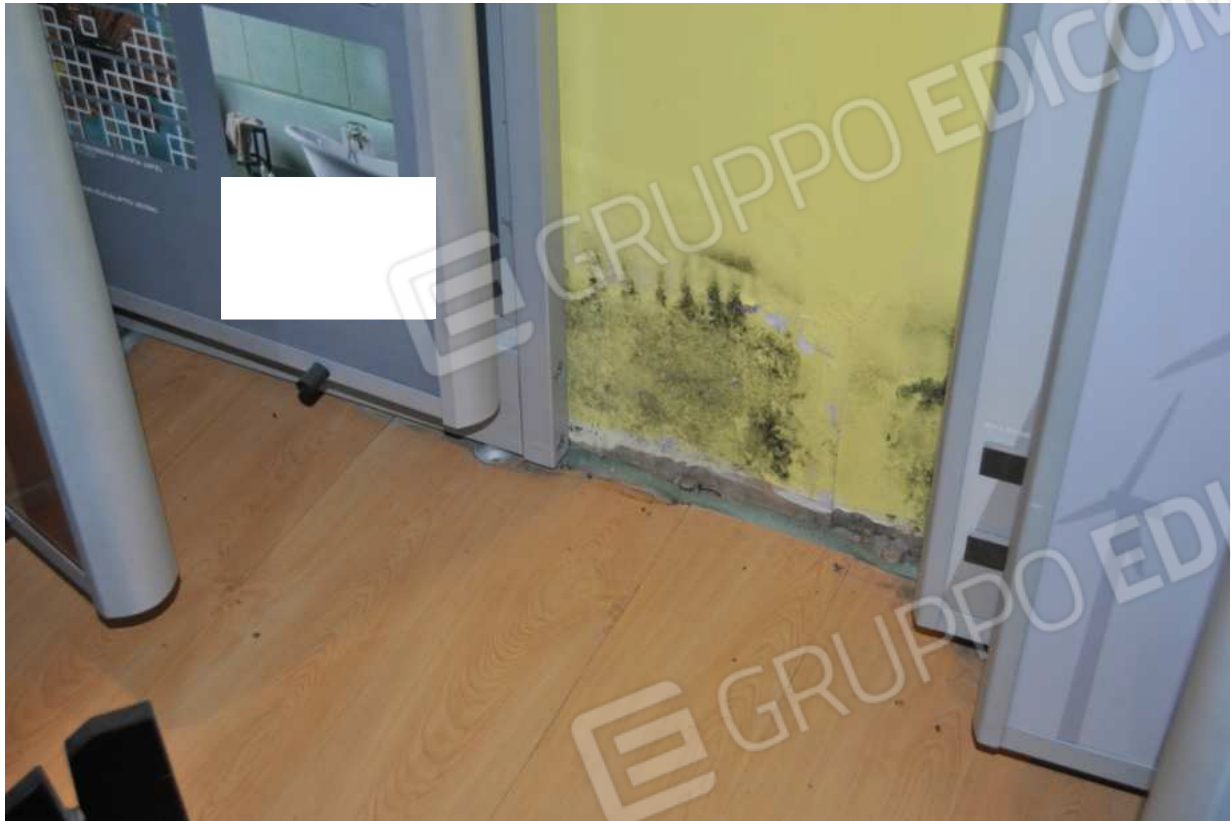
Foto 29 – 21.01.2016 – Fabbricato p.la 443 area espositiva: deterioramento e sollevamento del parquet lungo le linee di fuga dei listoni; distacco del battiscopa; deterioramento, rigonfiamento e screpolatura della pittura della parete, fenomeni di muffa

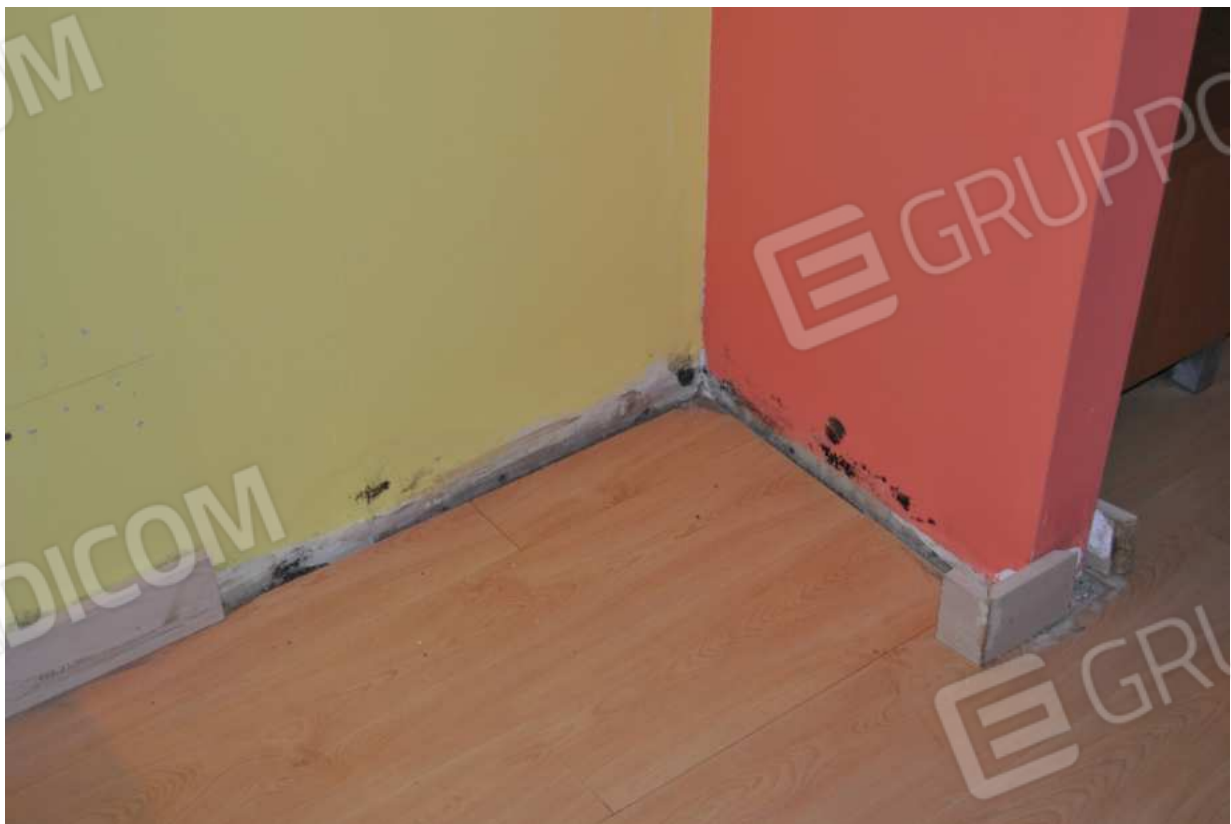
Foto 30 – 21.01.2016 – Fabbricato p.la 443 area espositiva: sollevamento del parquet lungo le linee di fuga dei listoni; distacco del battiscopa; deterioramento, rigonfiamento e screpolatura della pittura della parete, fenomeni di muffa

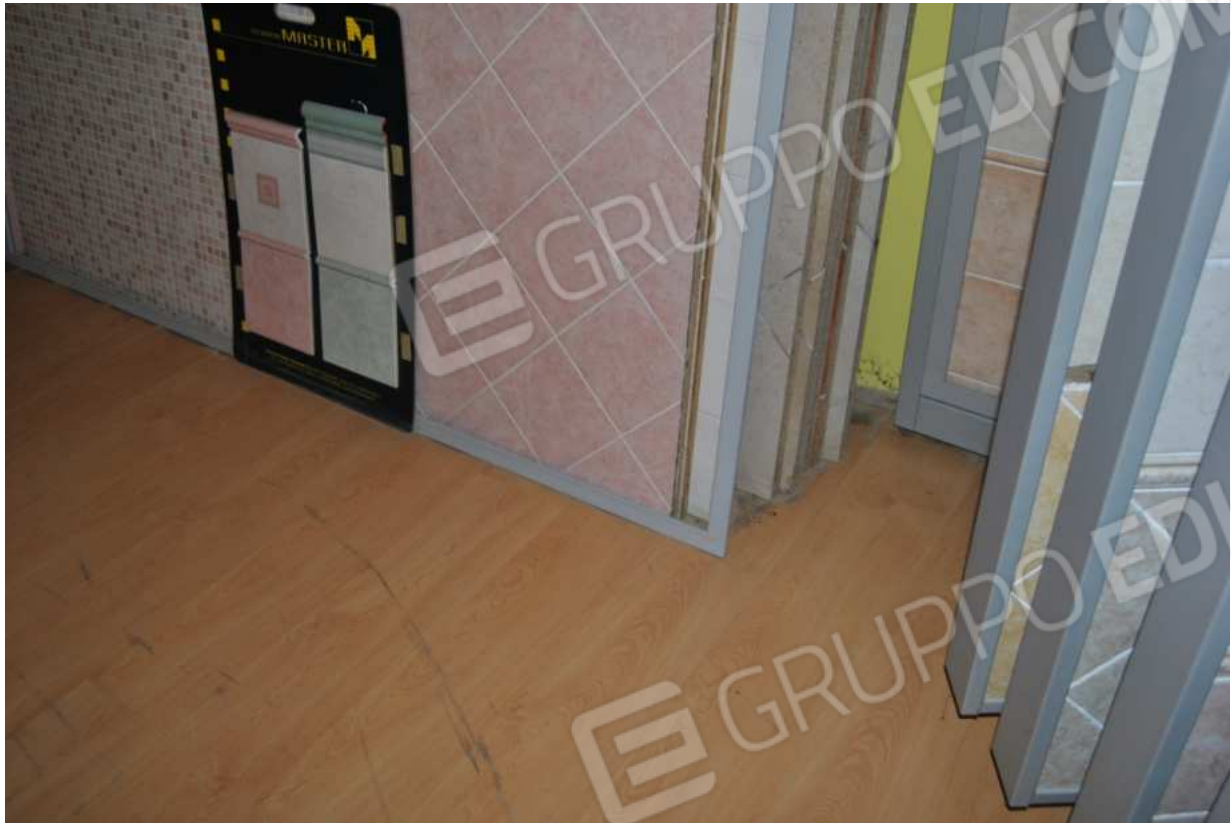
Foto 31 – 21.01.2016 – Fabbricato p.la 443 area espositiva: deterioramento e sollevamento del parquet lungo le linee di fuga dei listoni; distacco del battiscopa; deterioramento, rigonfiamento e screpolatura della pittura della parete, fenomeni di muffa

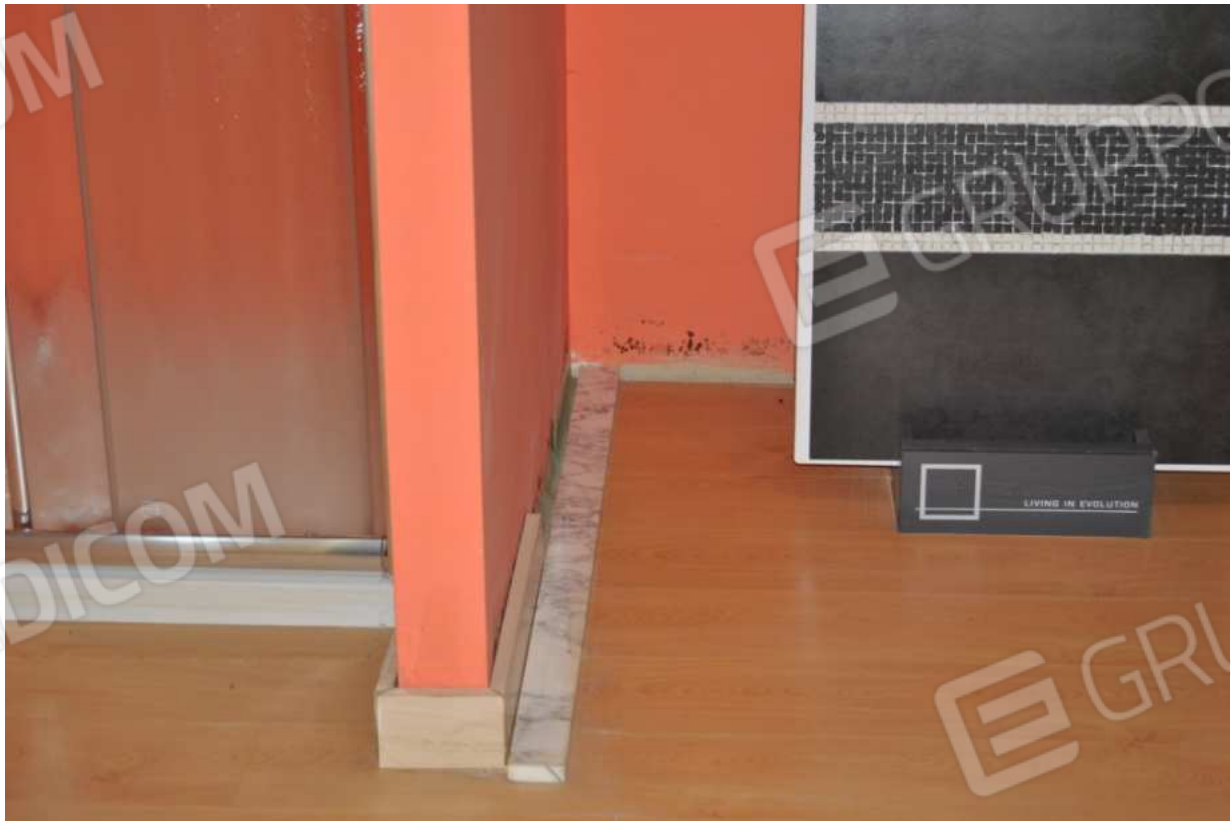
Foto 32 – 21.01.2016 – Fabbricato p.la 443 area espositiva: sollevamento del parquet lungo le linee di fuga dei listoni; distacco del battiscopa; deterioramento, rigonfiamento e screpolatura della pittura della parete, fenomeni di muffa

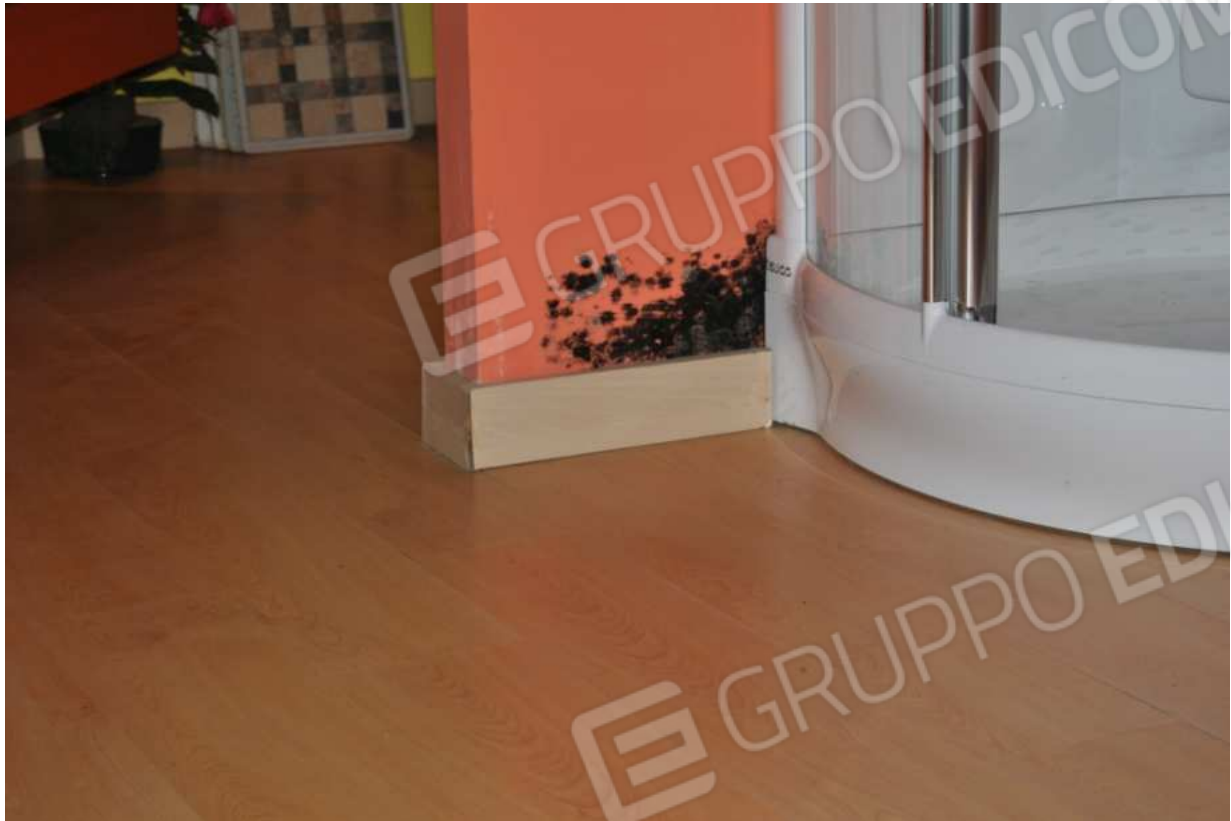
Foto 33 – 21.01.2016 – Fabbricato p.lla 443 area espositiva: sollevamento del parquet lungo le linee di fuga dei listoni; deterioramento, rigonfiamento e screpolatura della pittura della parete, importanti fenomeni di muffa

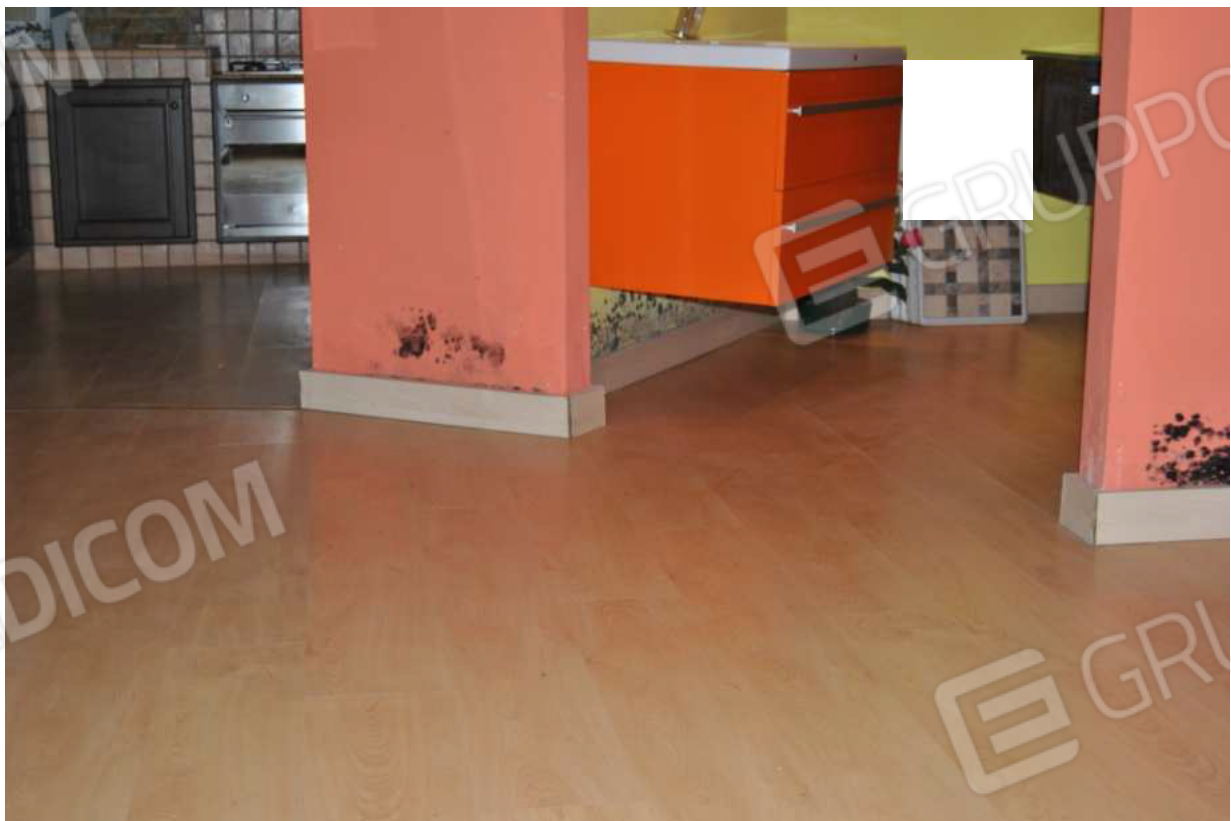
Foto 34 – 21.01.2016 – Fabbricato p.lla 443 area espositiva: sollevamento del parquet lungo le linee di fuga dei listoni; deterioramento, rigonfiamento e screpolatura della pittura della parete, importanti fenomeni di muffa

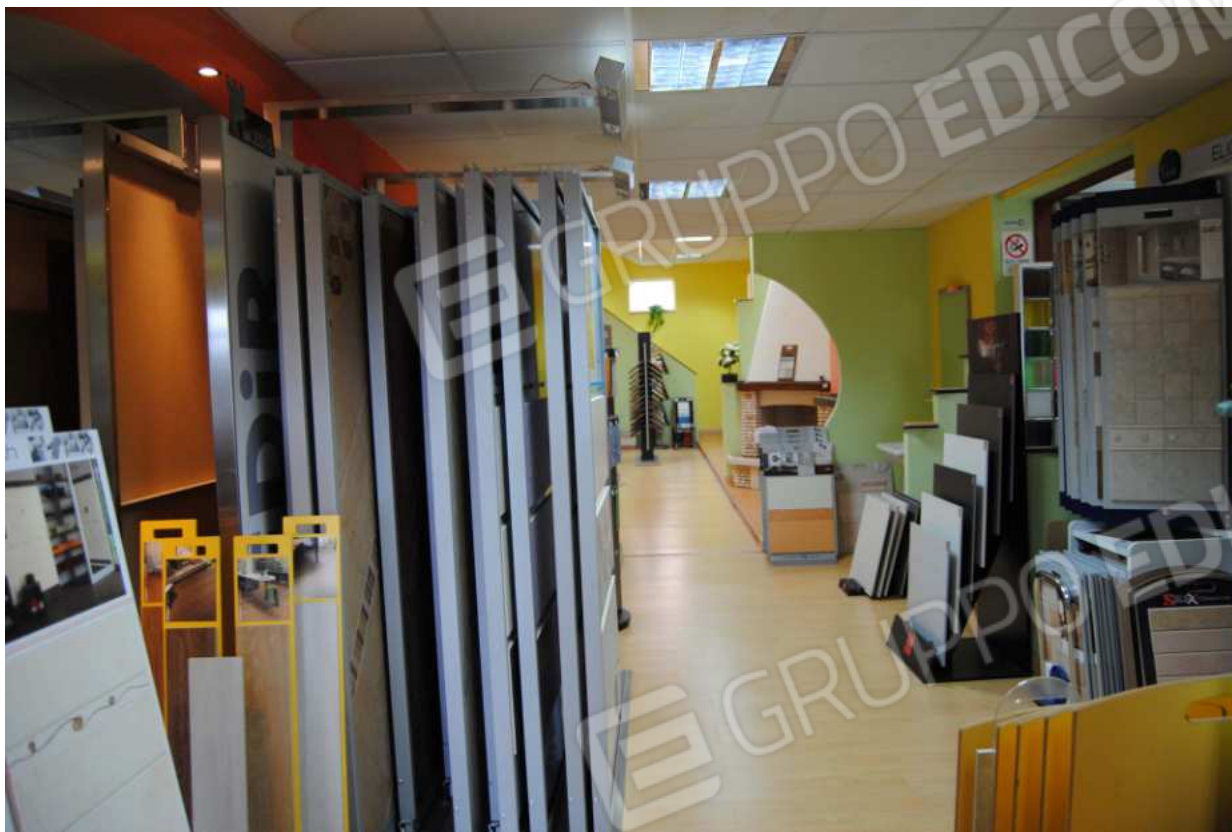
Foto 35 – 27.09.2010 – Area espositiva nel volume abusivo: da notare tracce di umidità su alcuni dei pannelli della controsoffittatura

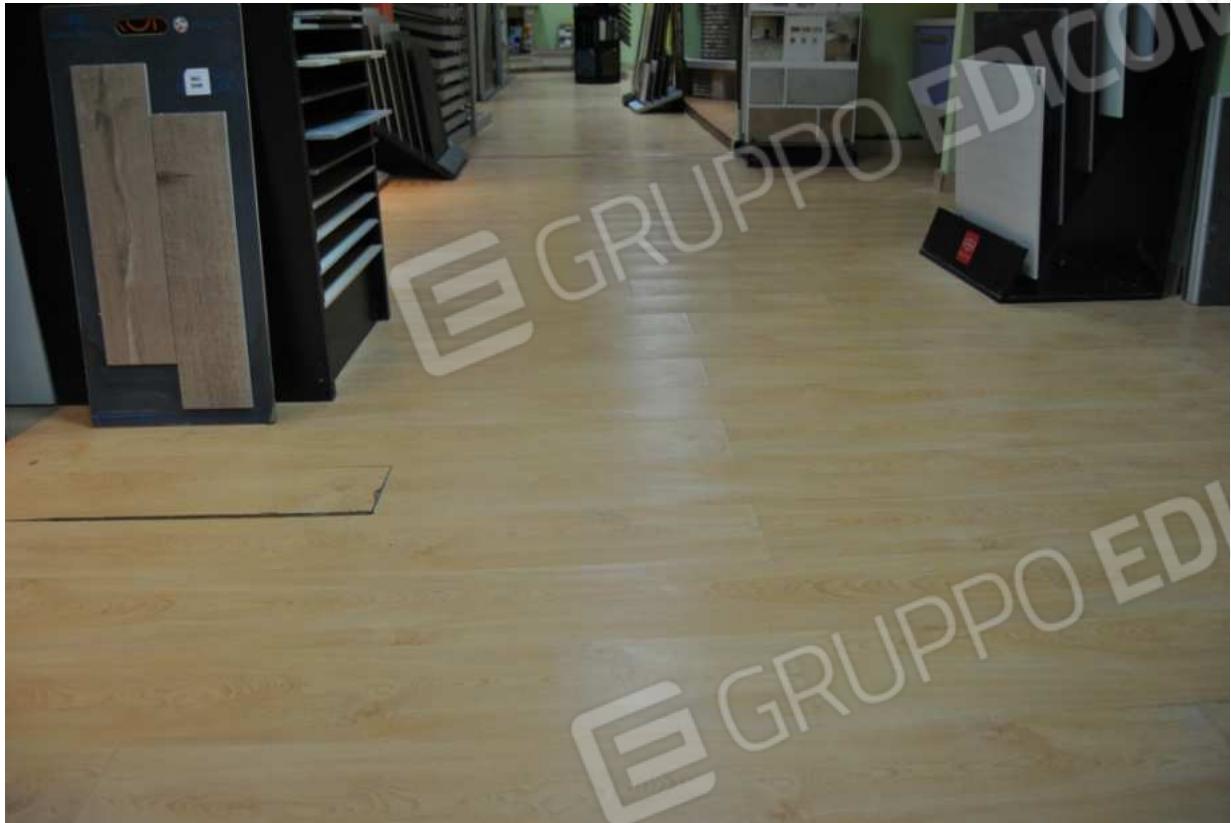
Foto 39 – 21.01.2016 – Area espositiva nel volume abusivo area espositiva: deterioramento e sollevamento del parquet lungo le linee di fuga dei listoni

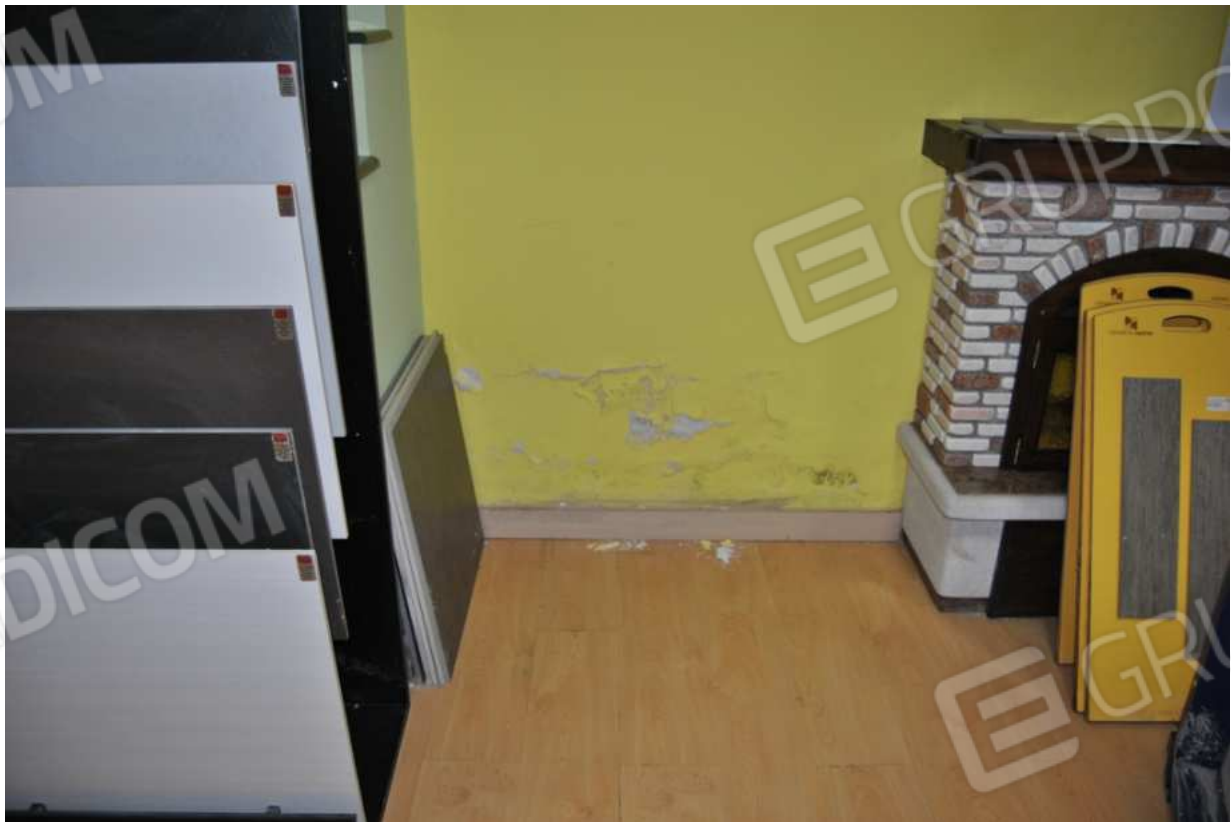
Foto 40 – 21.01.2016 – Area espositiva nel volume abusivo: sollevamento del parquet lungo le linee di fuga dei listoni; deterioramento, rigonfiamento e screpolatura della pittura della parete, fenomeni di muffa

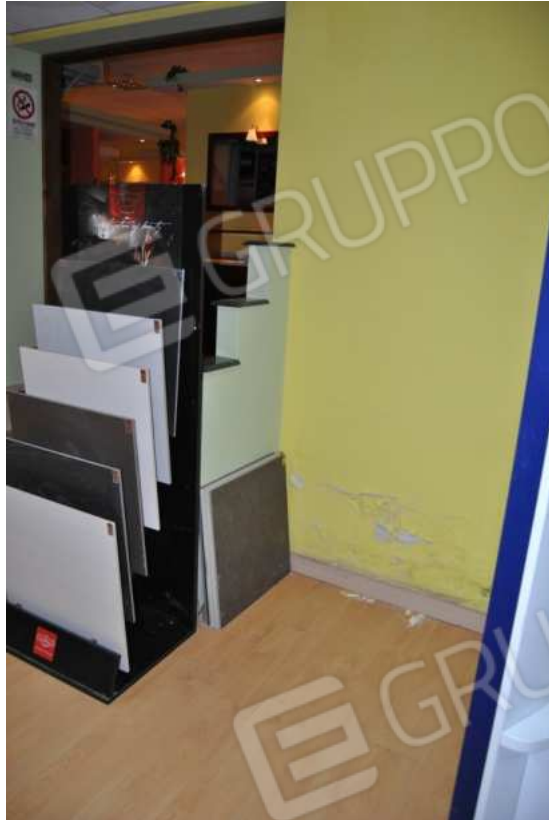
Foto 41 – 21.01.2016 – Area espositiva nel volume abusivo: sollevamento del parquet lungo le linee di fuga dei listoni; deterioramento, rigonfiamento e screpolatura della pittura della parete, fenomeni di muffa

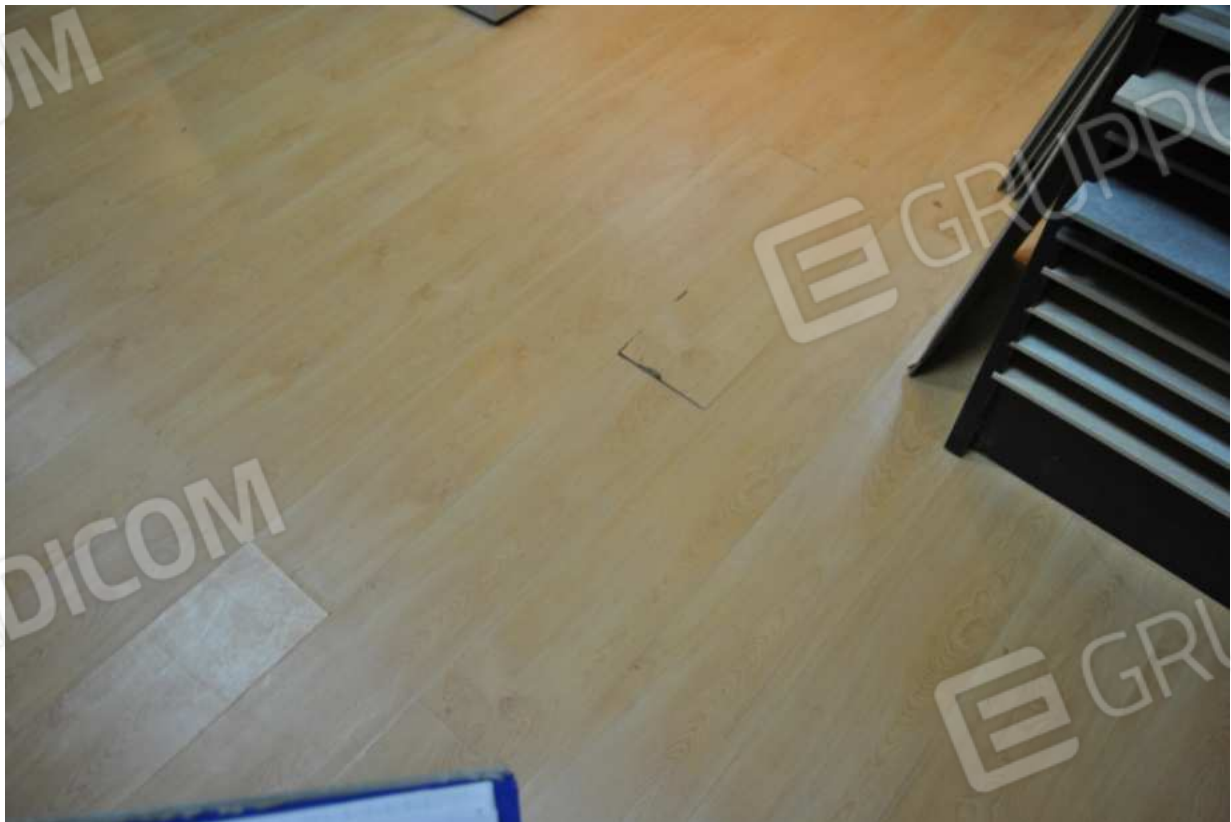
Foto 42 – 21.01.2016 – Area espositiva nel volume abusivo: deterioramento e sollevamento del parquet lungo le linee di fuga dei listoni
