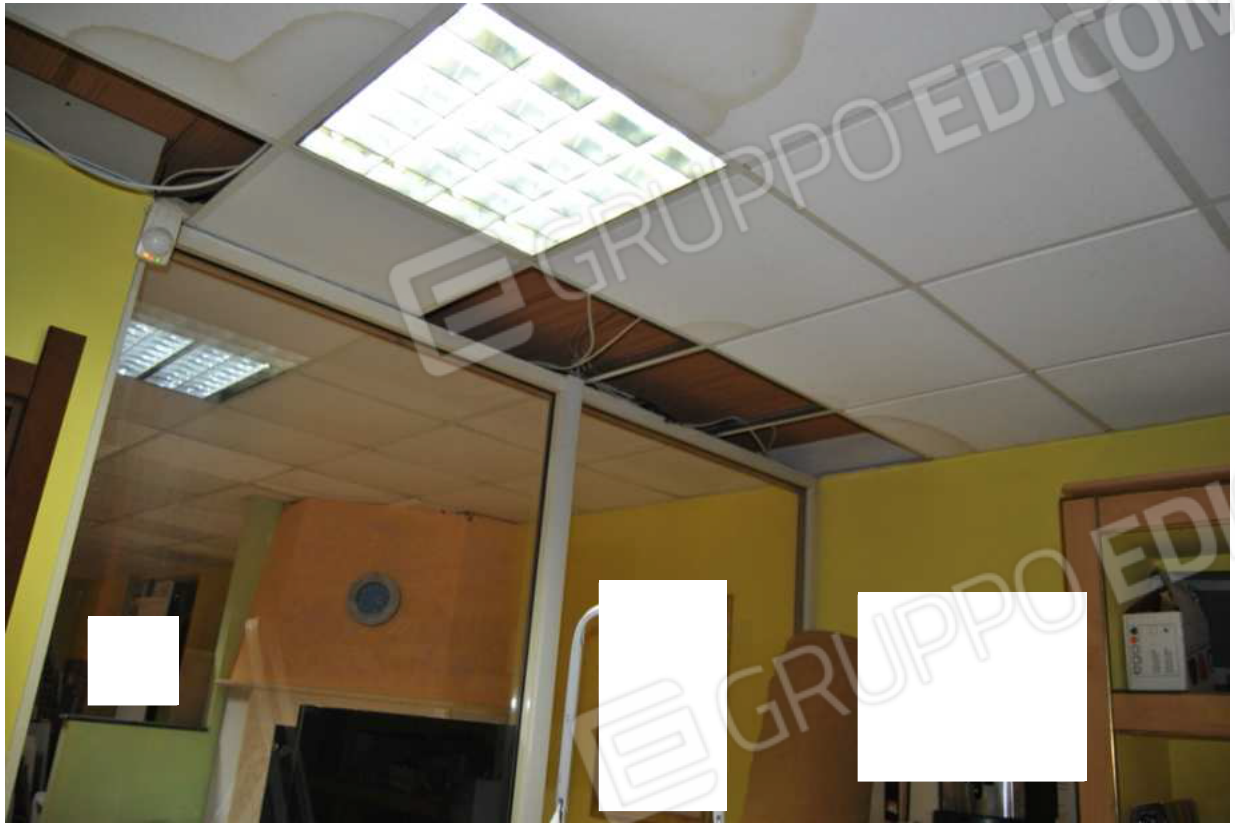
Foto 43 – 21.01.2016 – Area espositiva nel volume abusivo: vista della controsoffittatura con pannelli mancanti e fenomeni di muffa

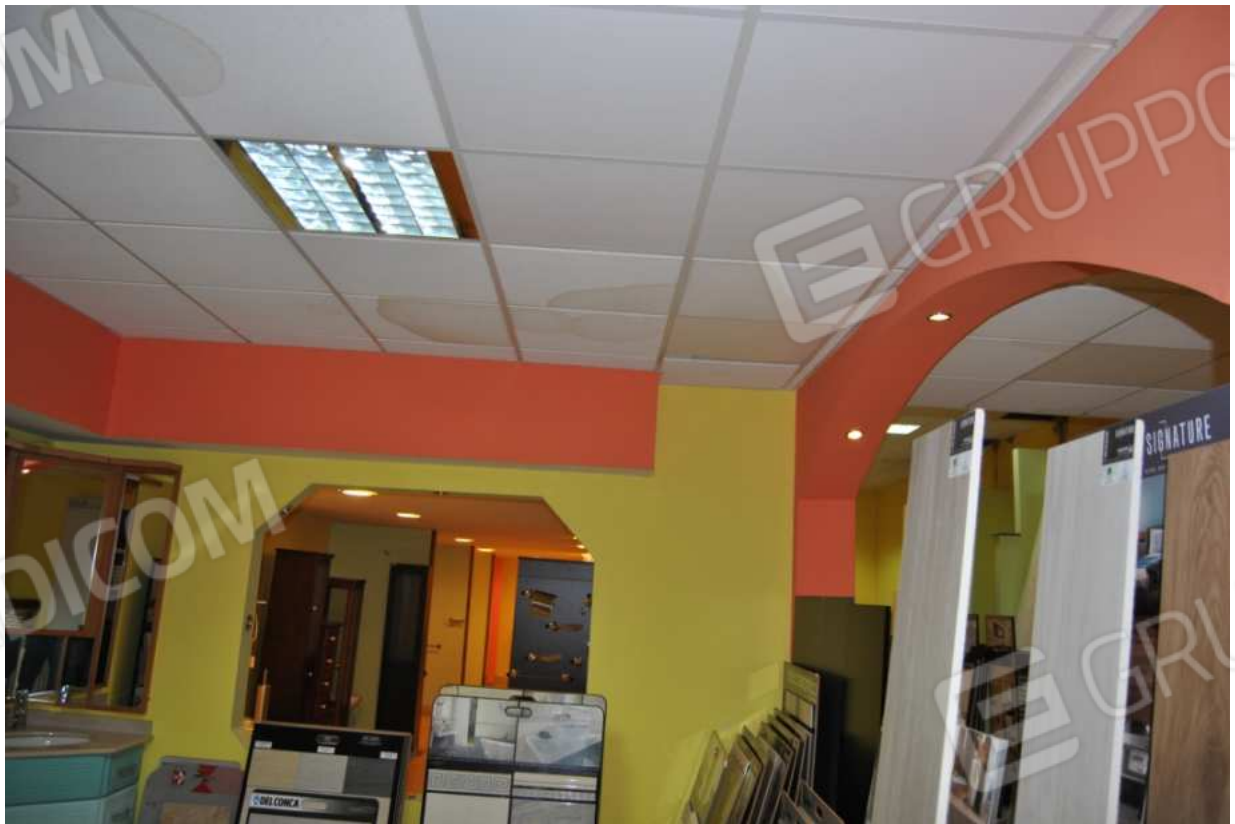
Foto 44 – 21.01.2016 – Area espositiva nel volume abusivo: vista della controsoffittatura con pannelli attaccati da fenomeni di muffa

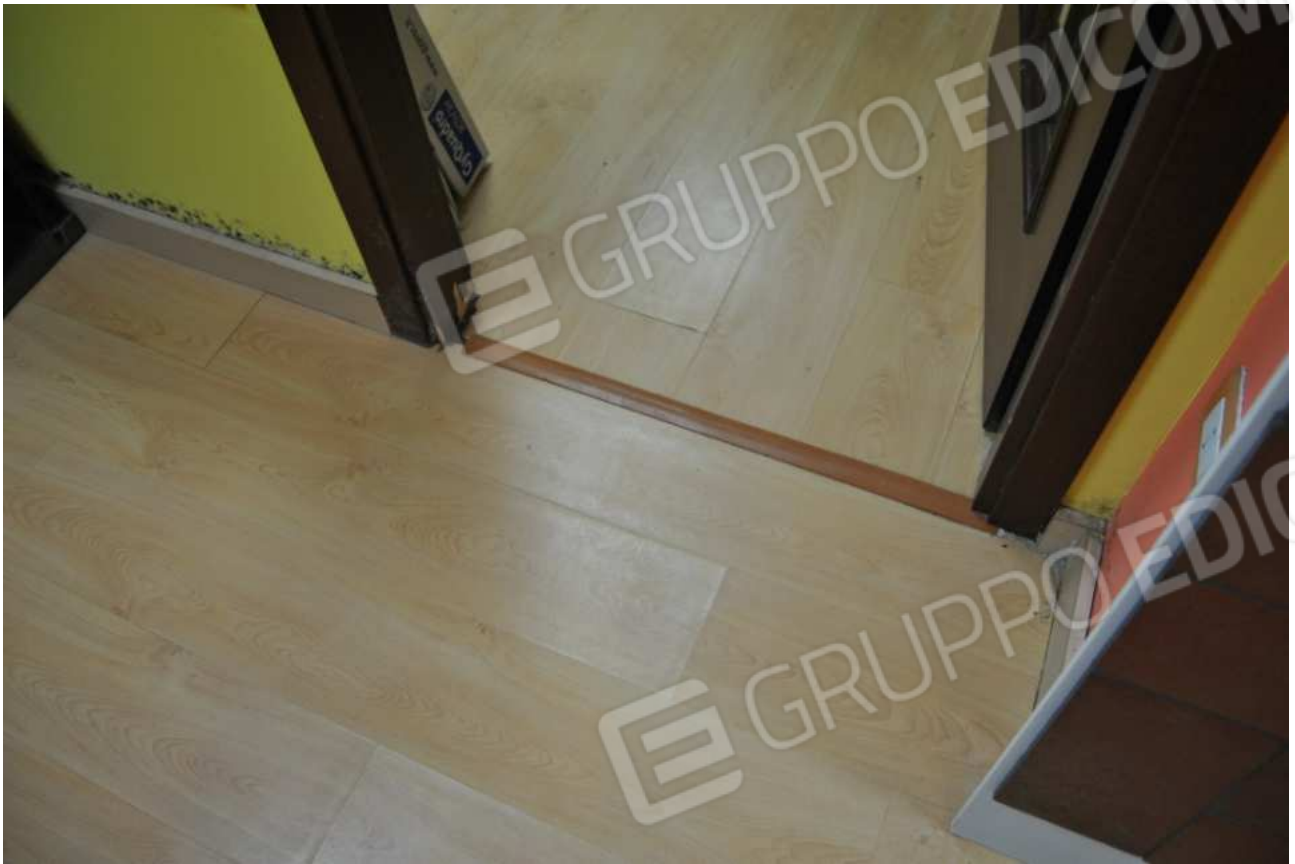
Foto 45 – 21.01.2016 – Area espositiva nel volume abusivo: sollevamento del parquet lungo le linee di fuga dei listoni

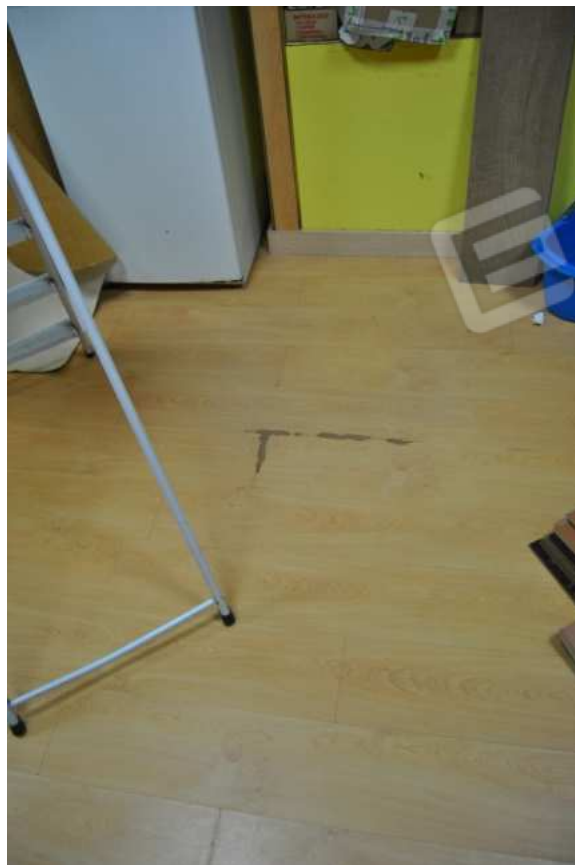
Foto 46 – 21.01.2016 – Area espositiva nel volume abusivo: deterioramento e sollevamento del parquet lungo le linee di fuga dei listoni

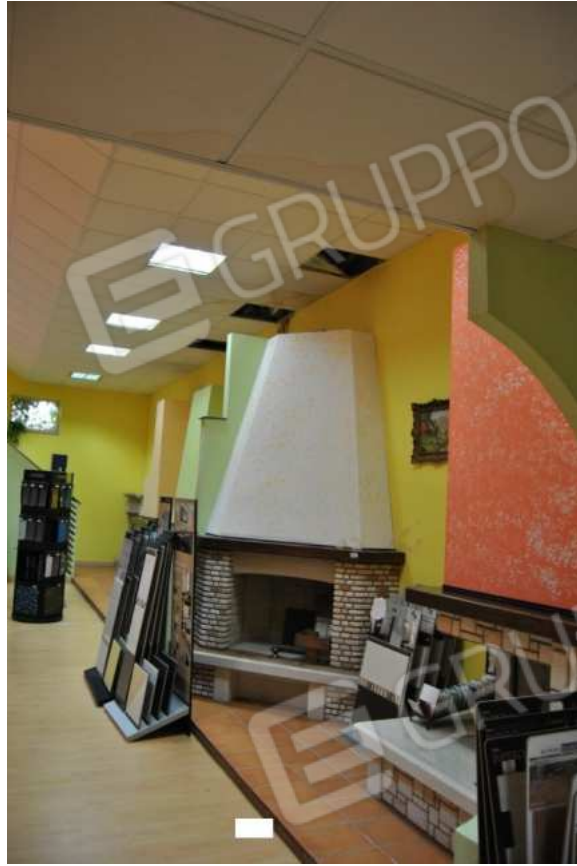
Foto 47 – 21.01.2016 – Area espositiva nel volume abusivo: vista della controsoffittatura con pannelli mancanti e fenomeni di muffa

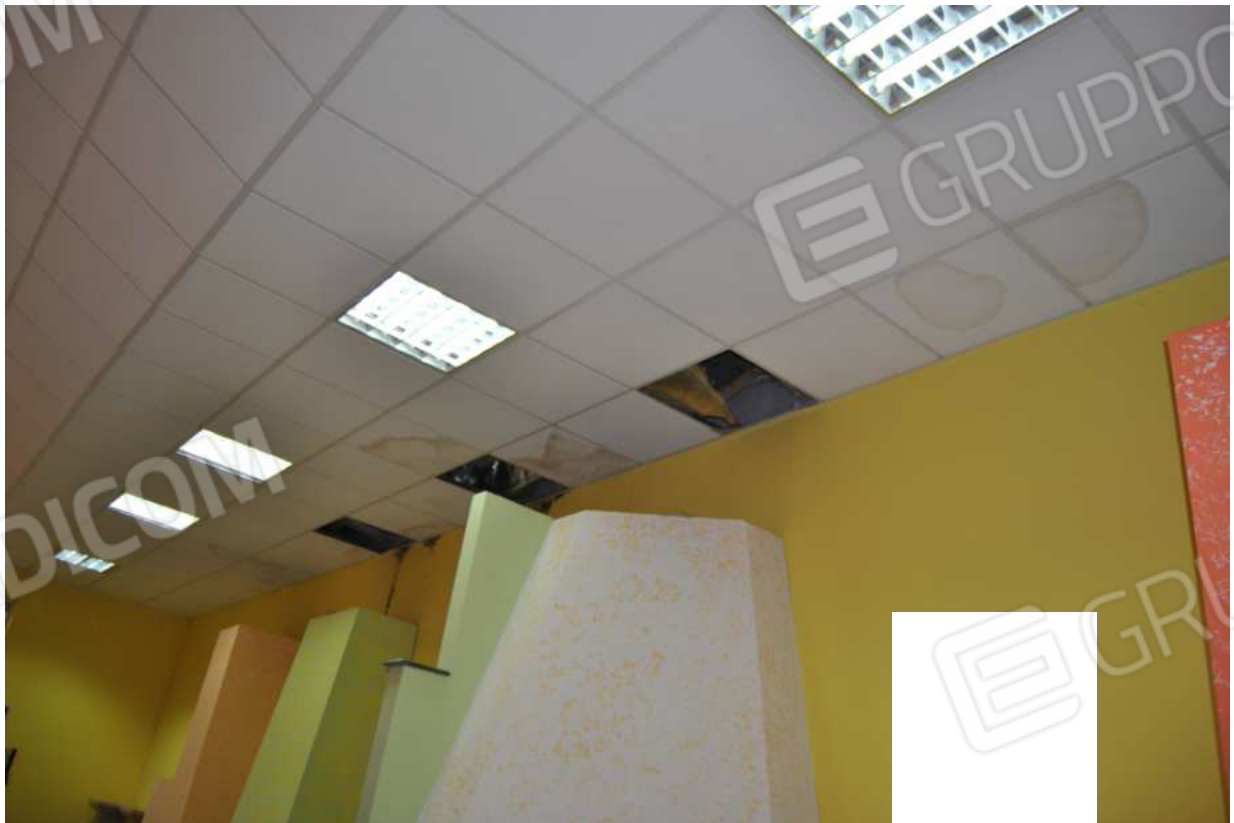
Foto 48 – 21.01.2016 – Area espositiva nel volume abusivo: vista della controsoffittatura con pannelli mancanti e fenomeni di muffa

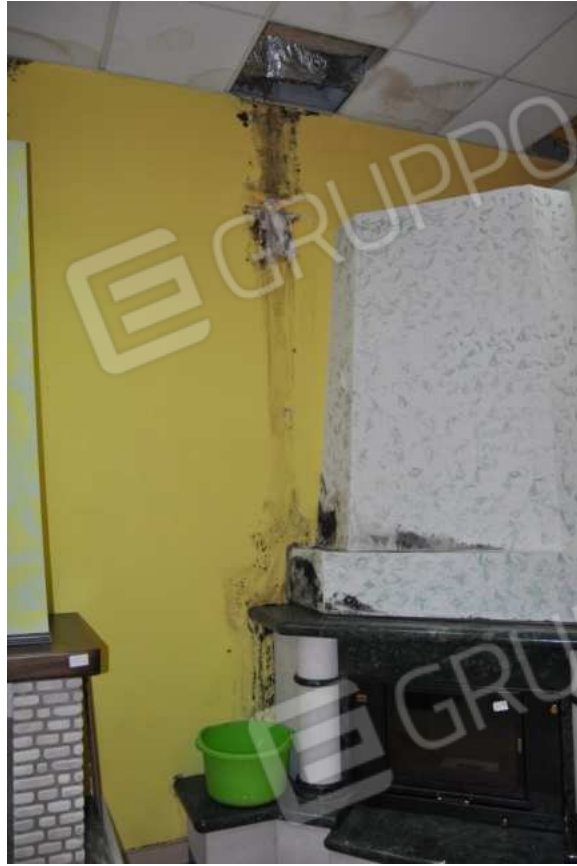
Foto 49 – 21.01.2016 – Area espositiva nel volume abusivo: vista della controsoffittatura con pannelli mancanti ed importanti fenomeni di muffa

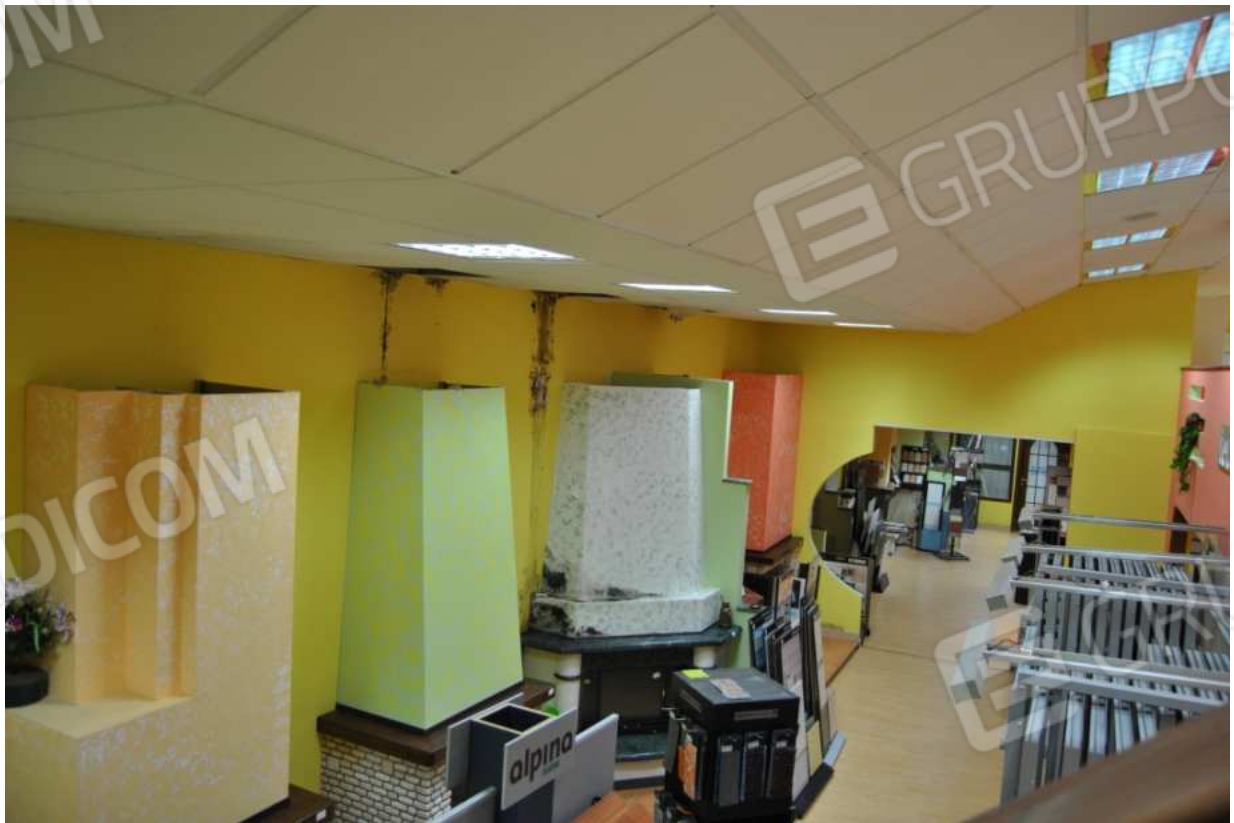
Foto 50 – 21.01.2016 – Area espositiva nel volume abusivo: vista della controsoffittatura con pannelli mancanti ed importanti fenomeni di muffa

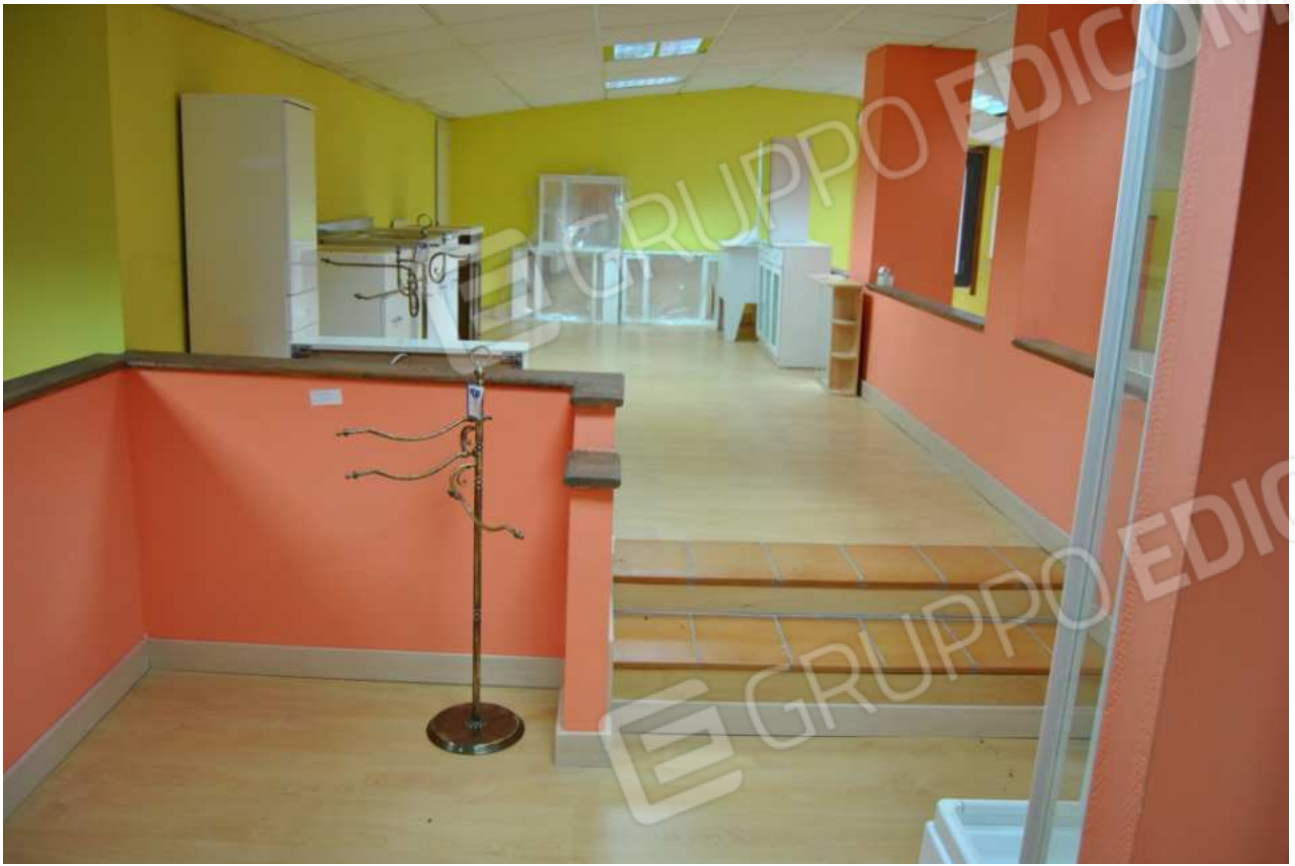
Foto 51 – 21.01.2016 – Area espositiva del soppalco nel volume abusivo: assenza di danni

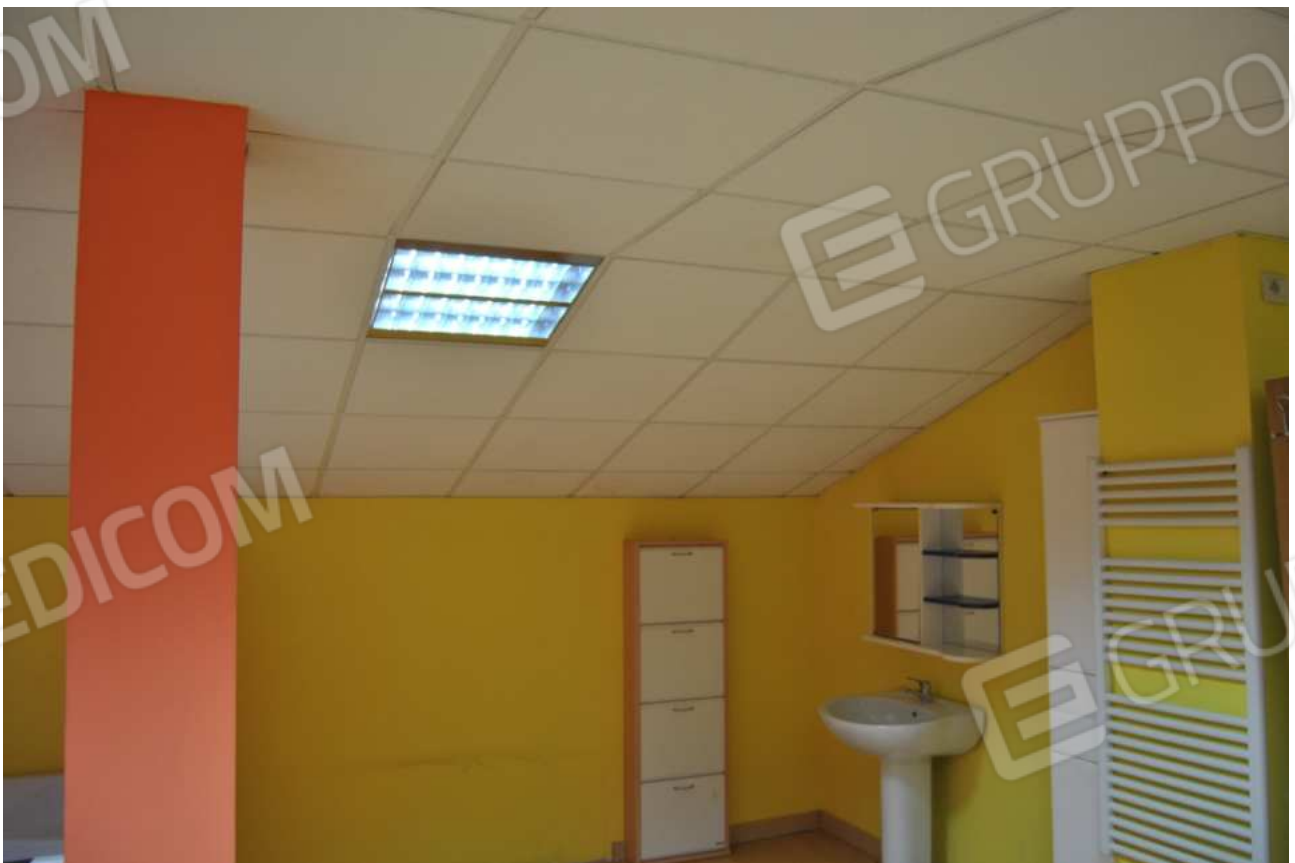
Foto 52 – 21.01.2016 – Area espositiva del soppalco nel volume abusivo: assenza di danni
