## **VISTA DELL'IMMOBILE A TELESE TERME (BN)**

**VIA FONTANELLE N. 5  
FG. 6, P.LLA N. 793 sub 13**

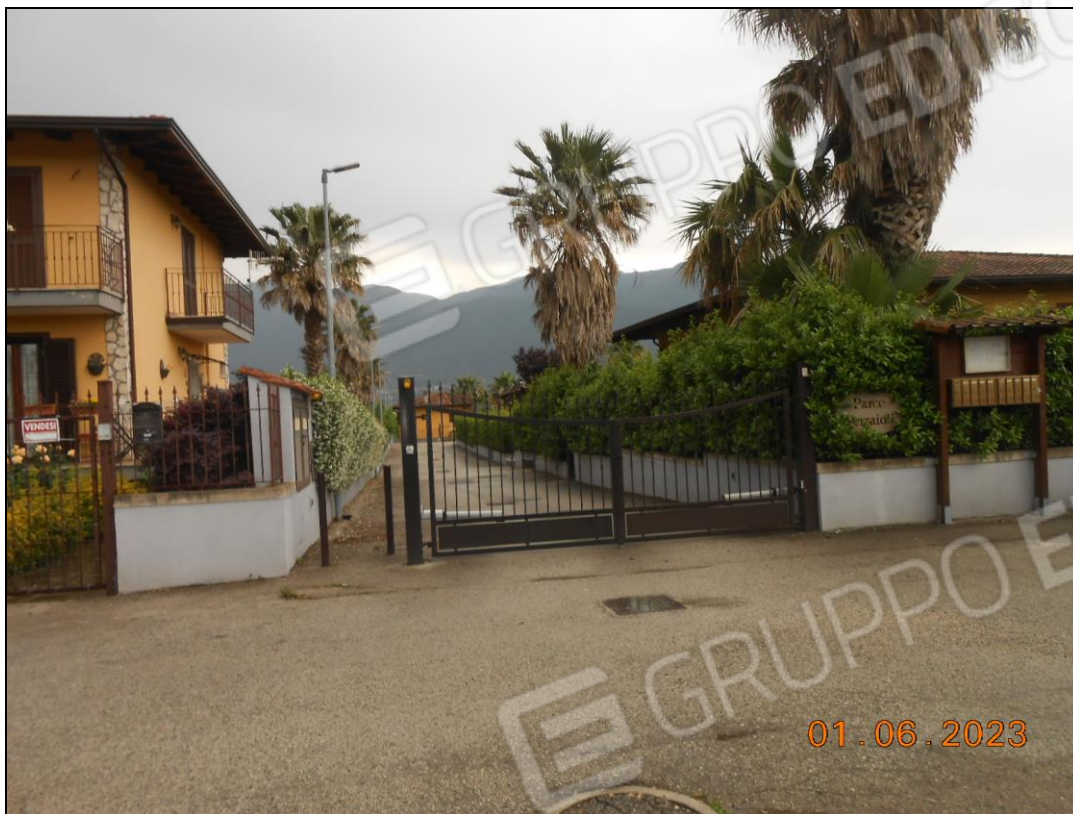
**FOTO N. 01** Vista accesso al parco condominiale “Parco Ferraioli”, da via Fontanelle.

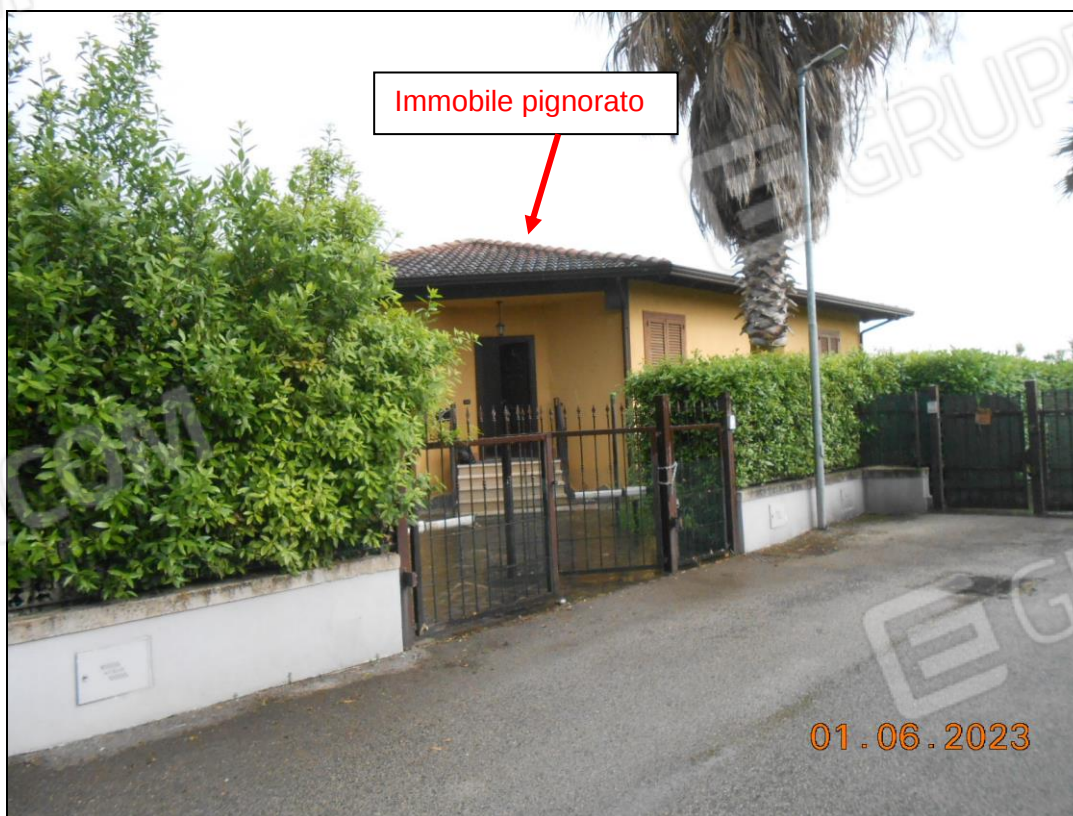
**FOTO N. 02** Vista dell'immobile pignorato. Si nota l'accesso carrabile e pedonale.

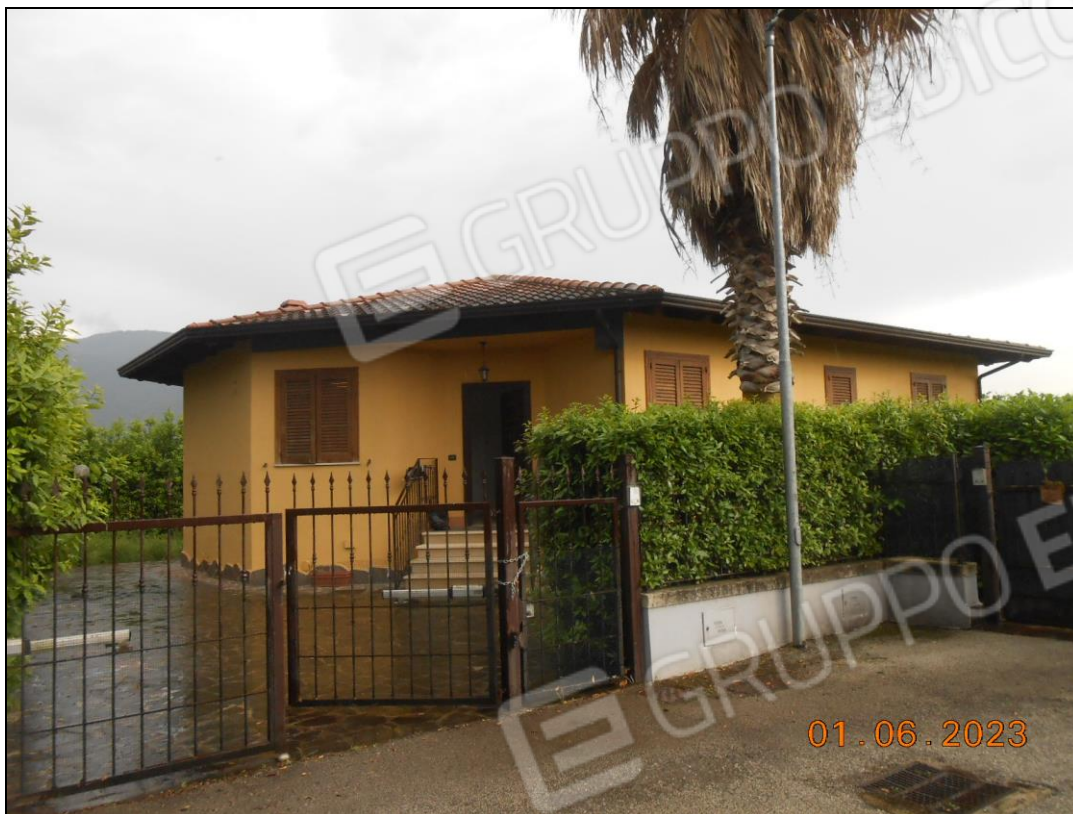
**FOTO N. 03 Vista dell'immobile pignorato. Si nota il cancello carrabile e pedonale.**

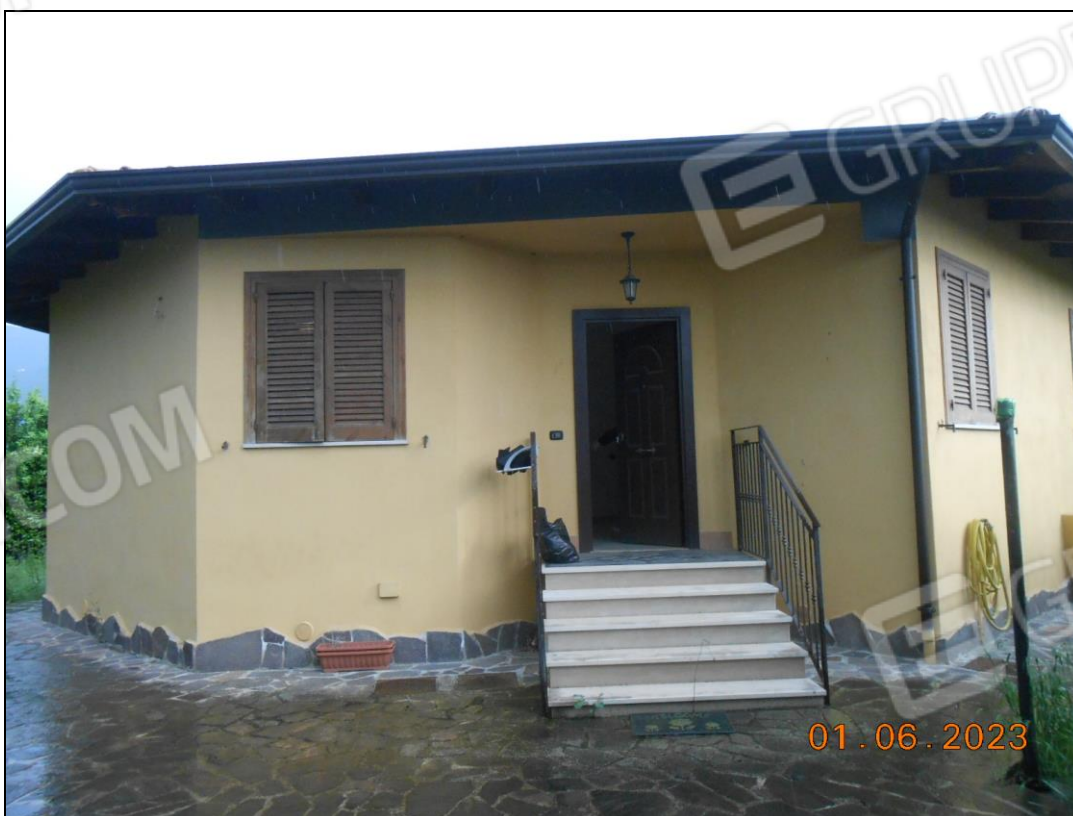
**FOTO N. 04 Vista rampa di accesso dell'immobile pignorato.**

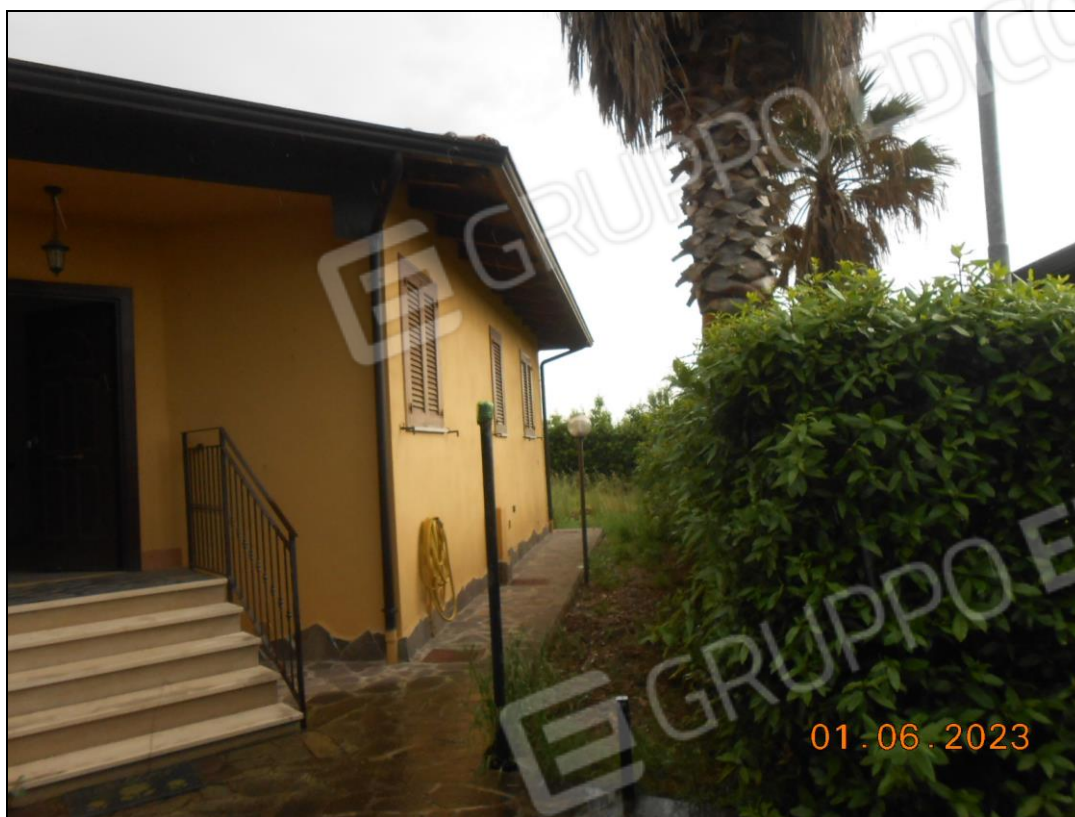
**FOTO N. 05** Vista dell'area pertinenziale adibita a giardino e a vialetti di transito.

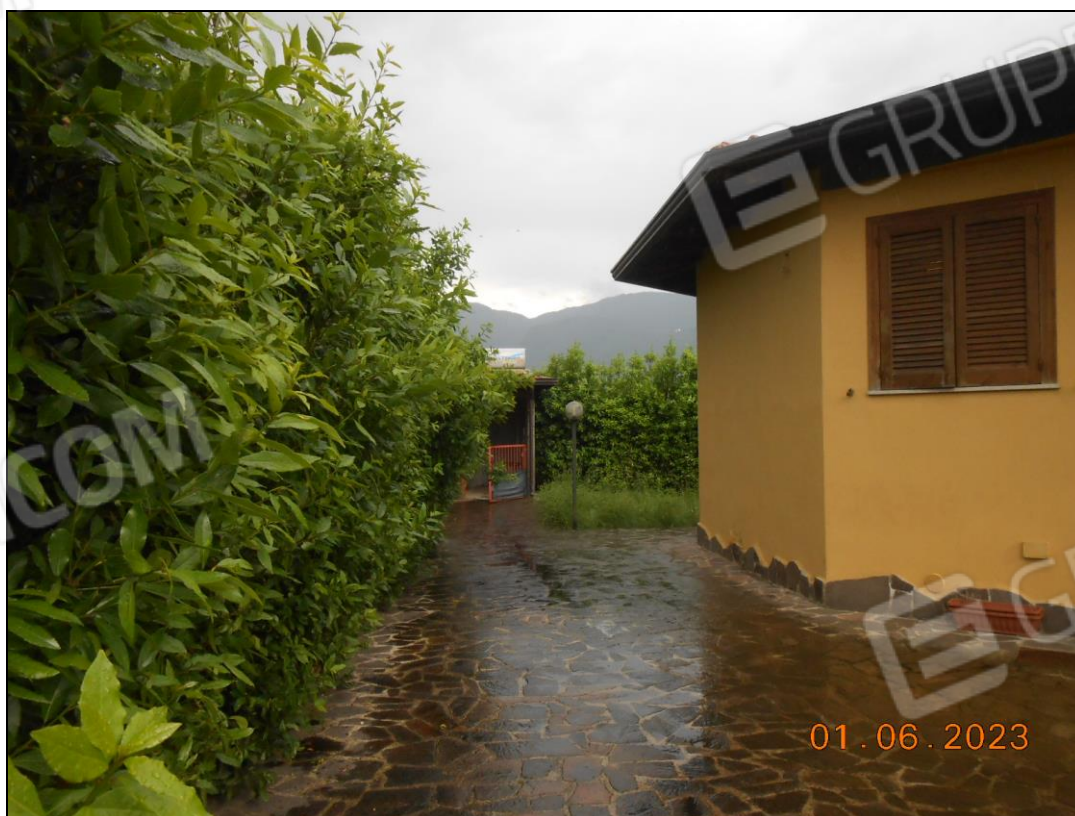
**FOTO N. 06** Vista dell'area pertinenziale adibita a giardino e a vialetti di transito. Si nota la siepe disposta lungo il confine del lotto.

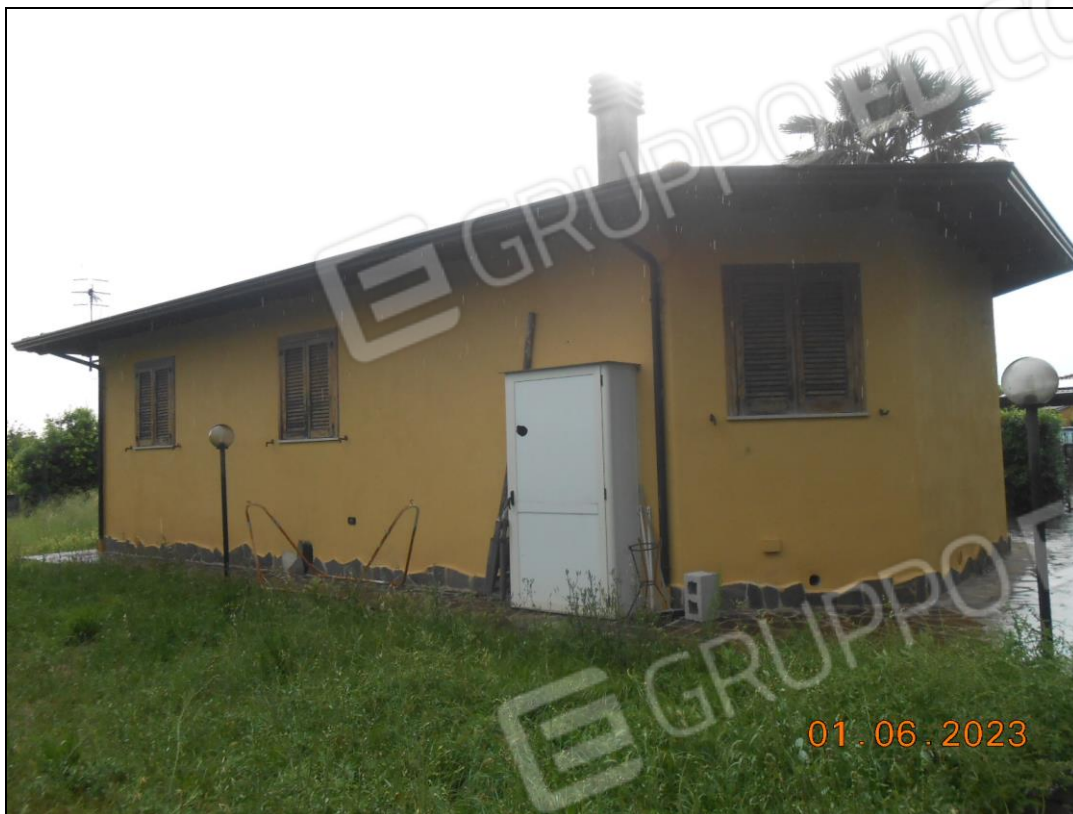
**FOTO N. 07 Vista posteriore dell'immobile pignorato.**

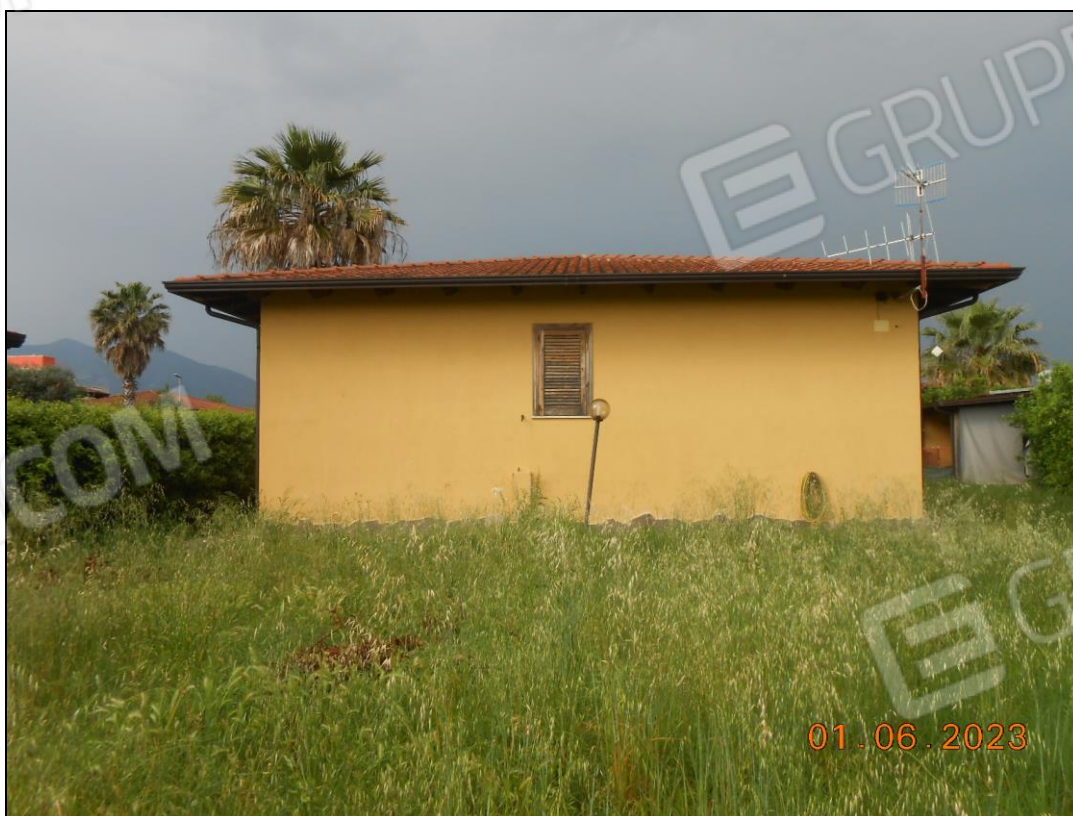
**FOTO N. 08 Vista dell'immobile pignorato e la circostante corte a giardino.  
Si nota lo stato di abbandono.**

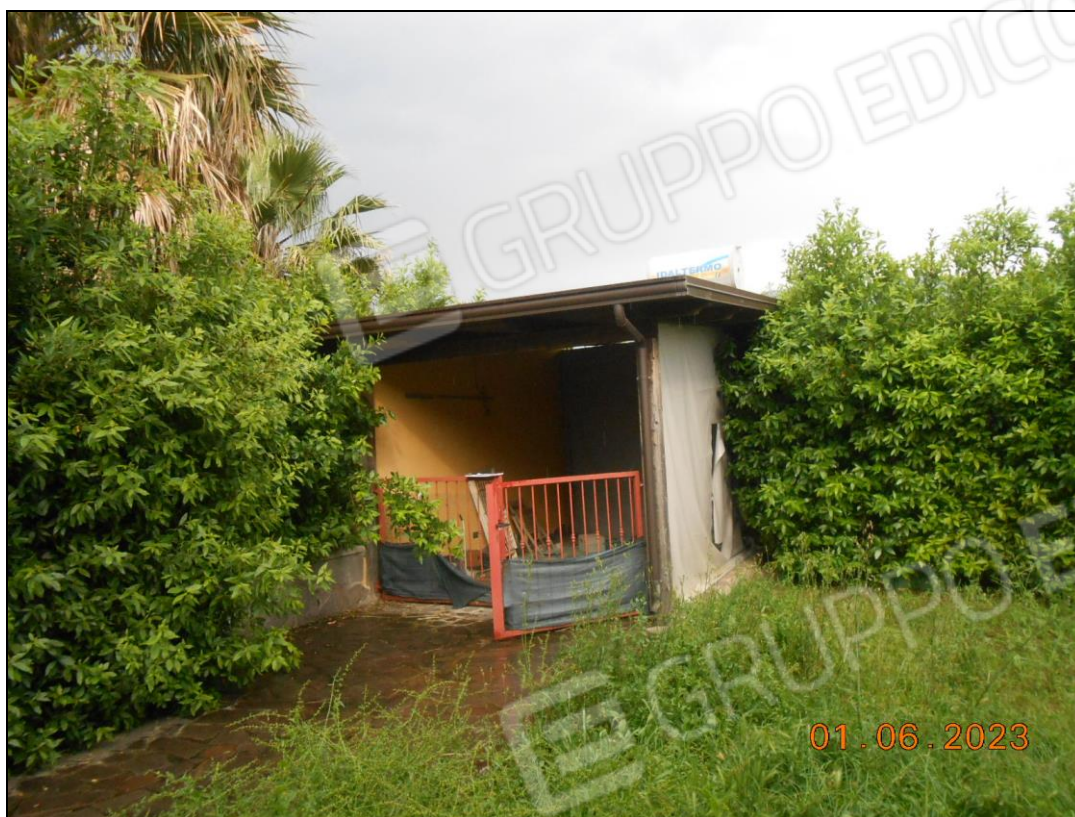
**FOTO N. 09** Vista del box – gazebo, collocato nel vertice di confine del lotto.

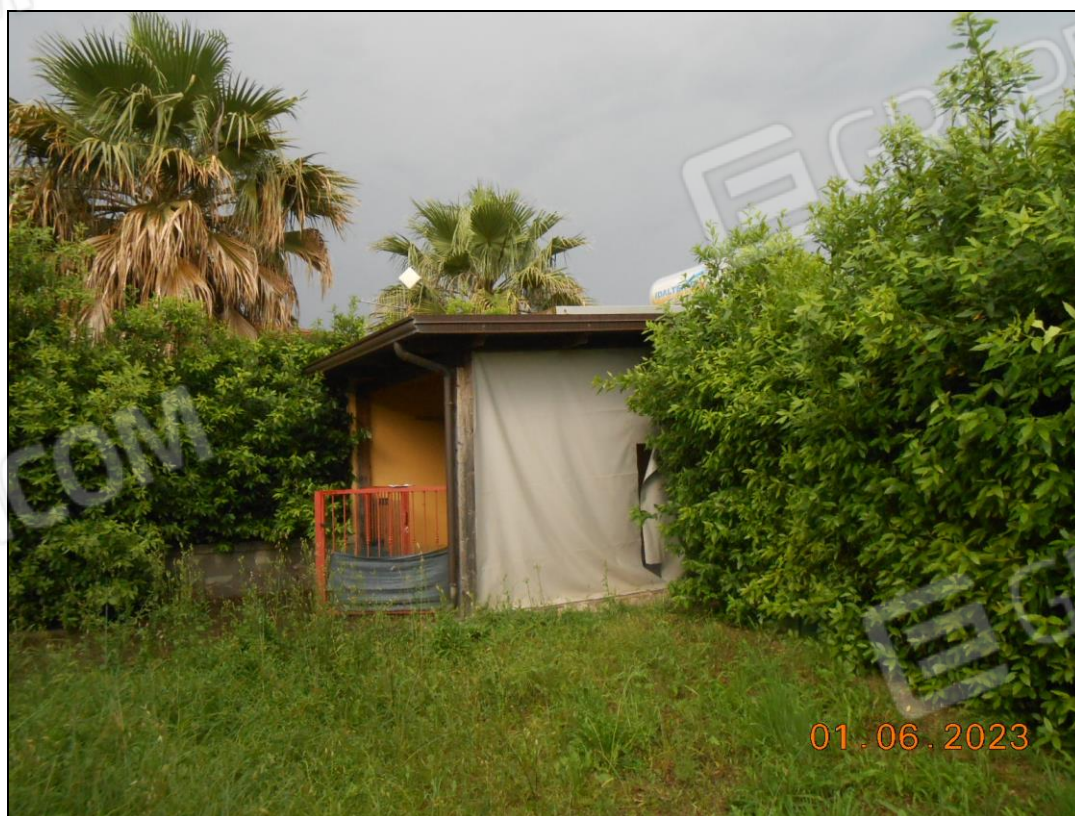
**FOTO N. 10** Vista del box – gazebo dell'immobile. Si nota lo stato di abbandono.

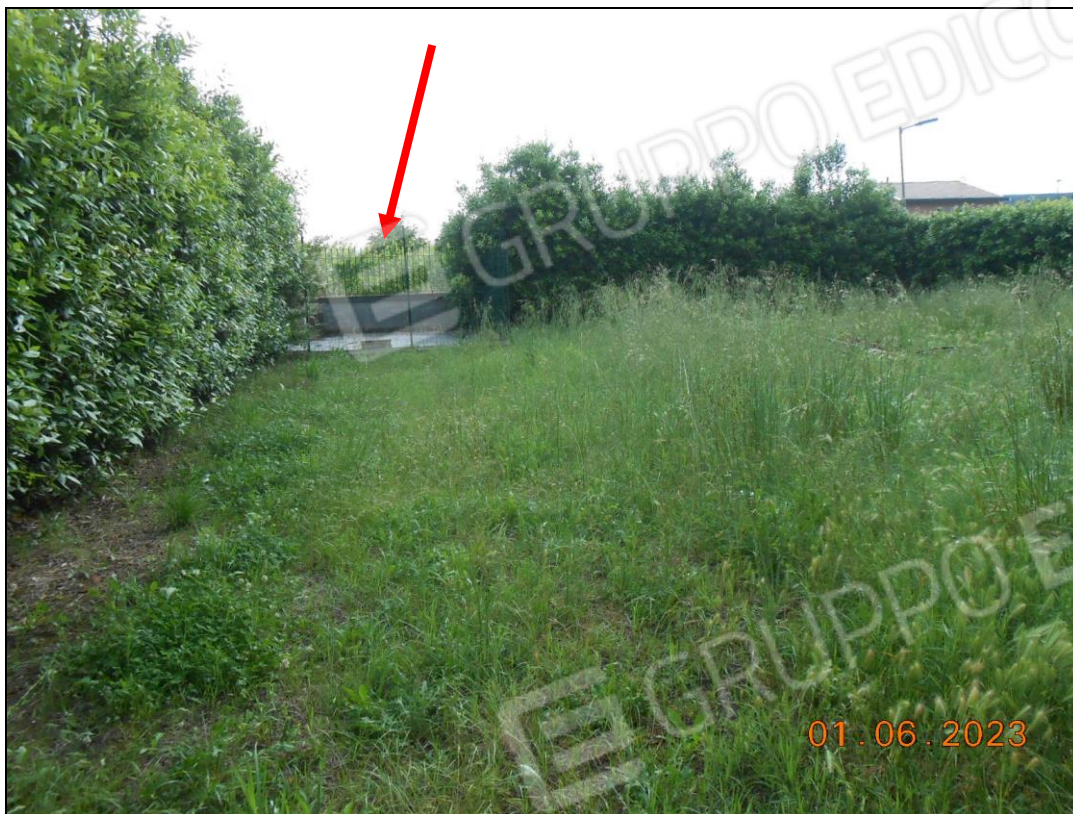
**FOTO N. 11** Vista dell'area pertinenziale dell'immobile. Si notano sul confine una zona recintata dove probabilmente c'era il cane.

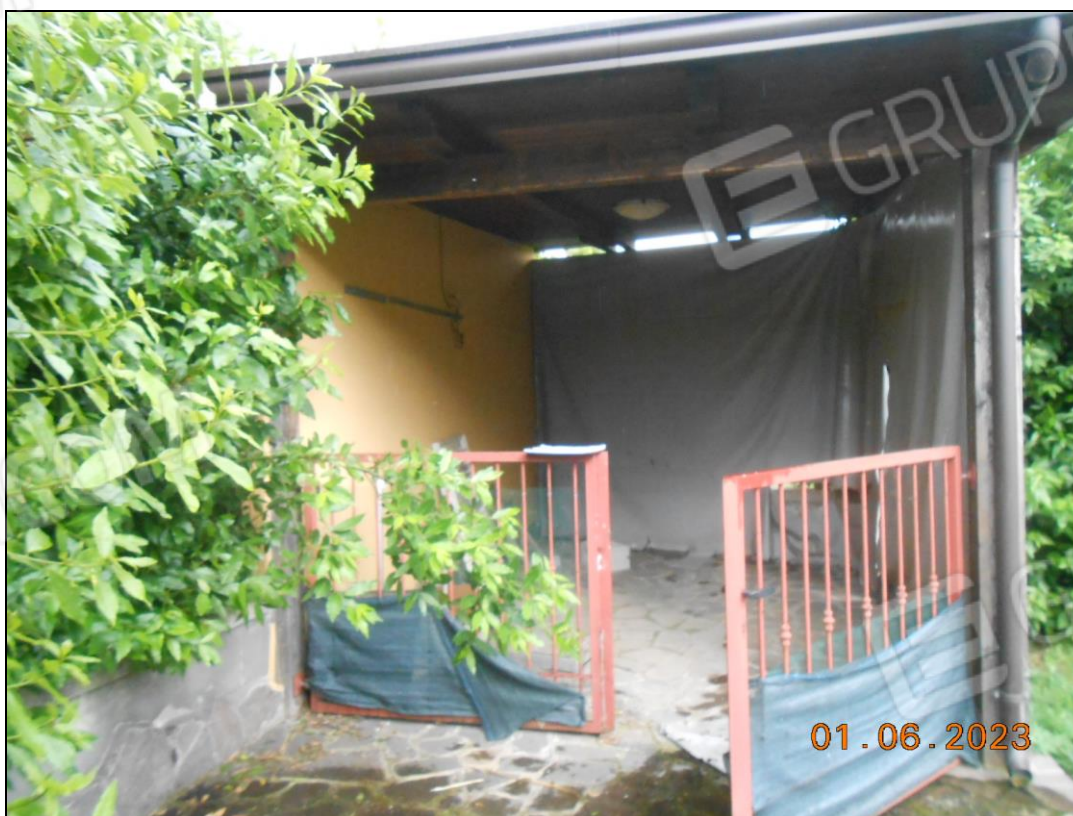
**FOTO N. 12** Vista del box dell'immobile.

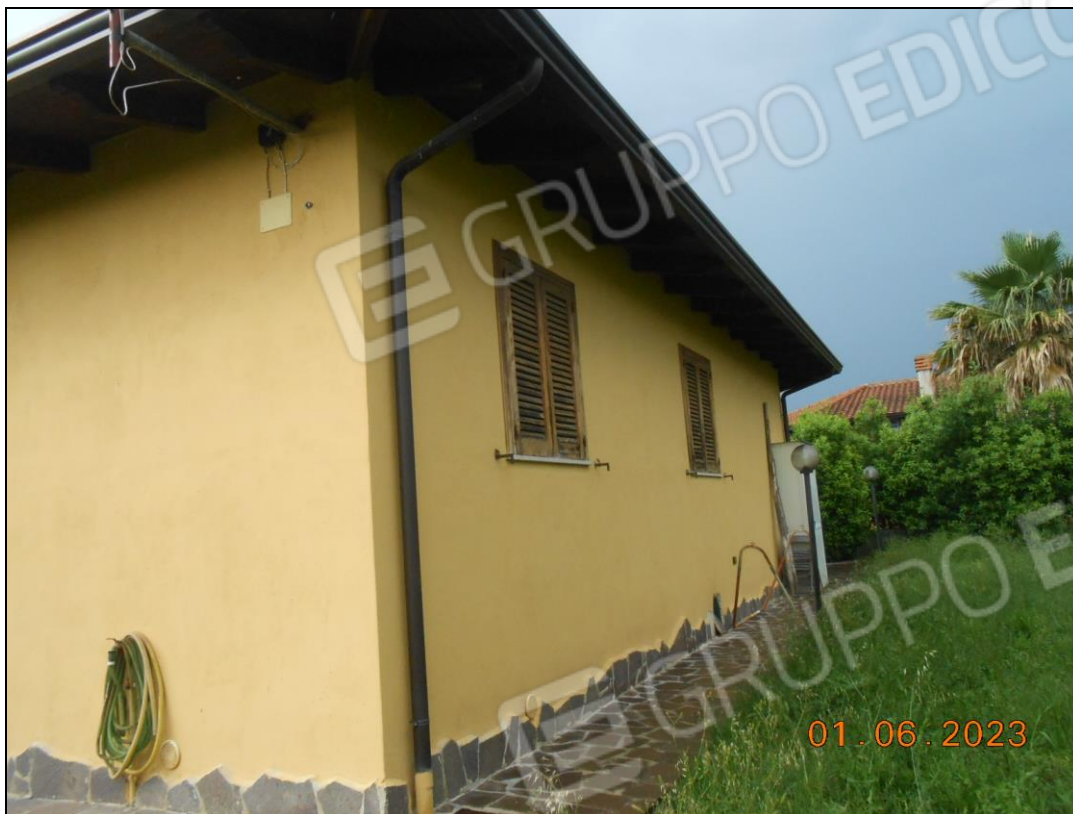
**FOTO N. 13 Vista dell'immobile. Si nota l'illuminazione esterna su lampioni.**

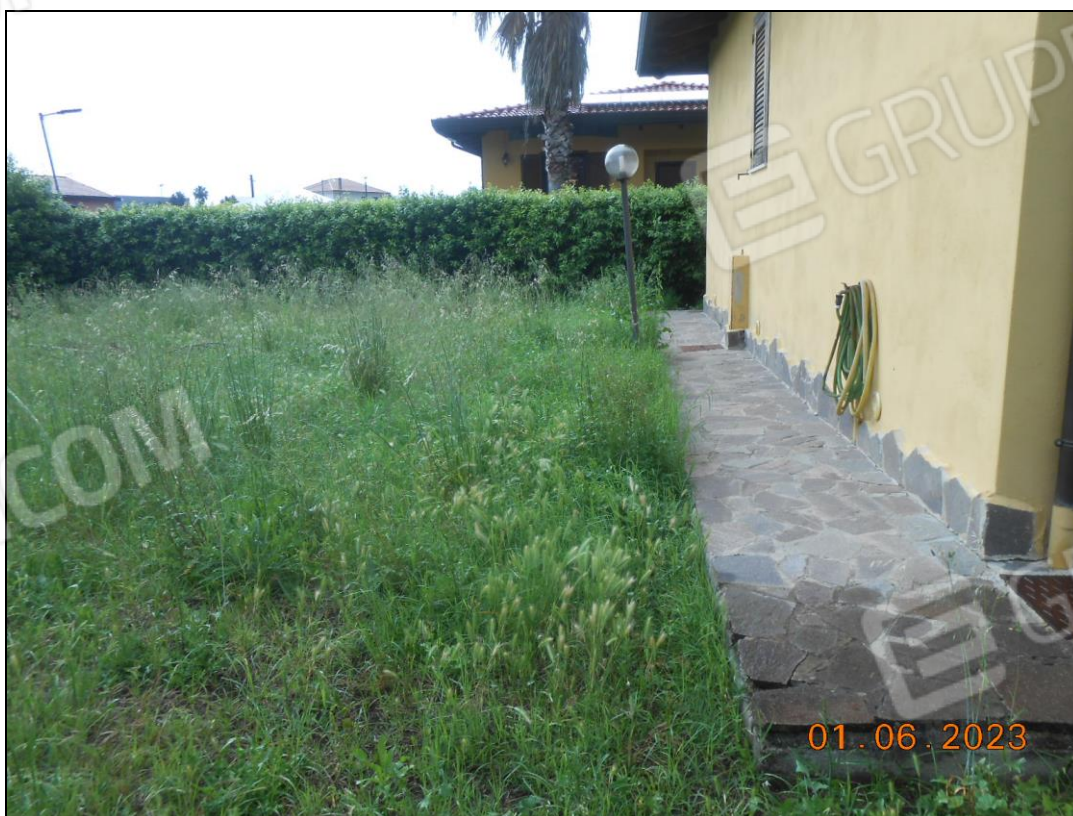
**FOTO N. 14 Vista dell'immobile. Si nota il camminamento intorno al fabbricato, pavimentato con lastre in porfido irregolari.**

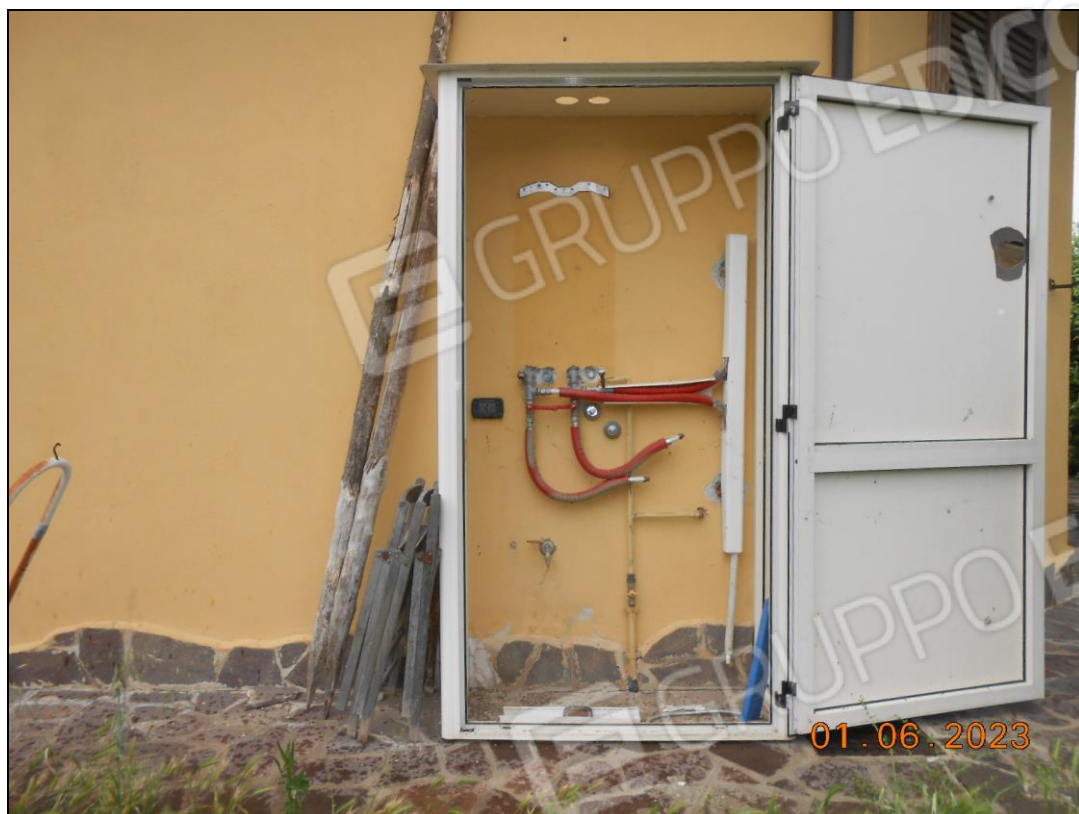
**FOTO N. 15** Vista armadietto caldaia. Si nota la caldaia asportata.

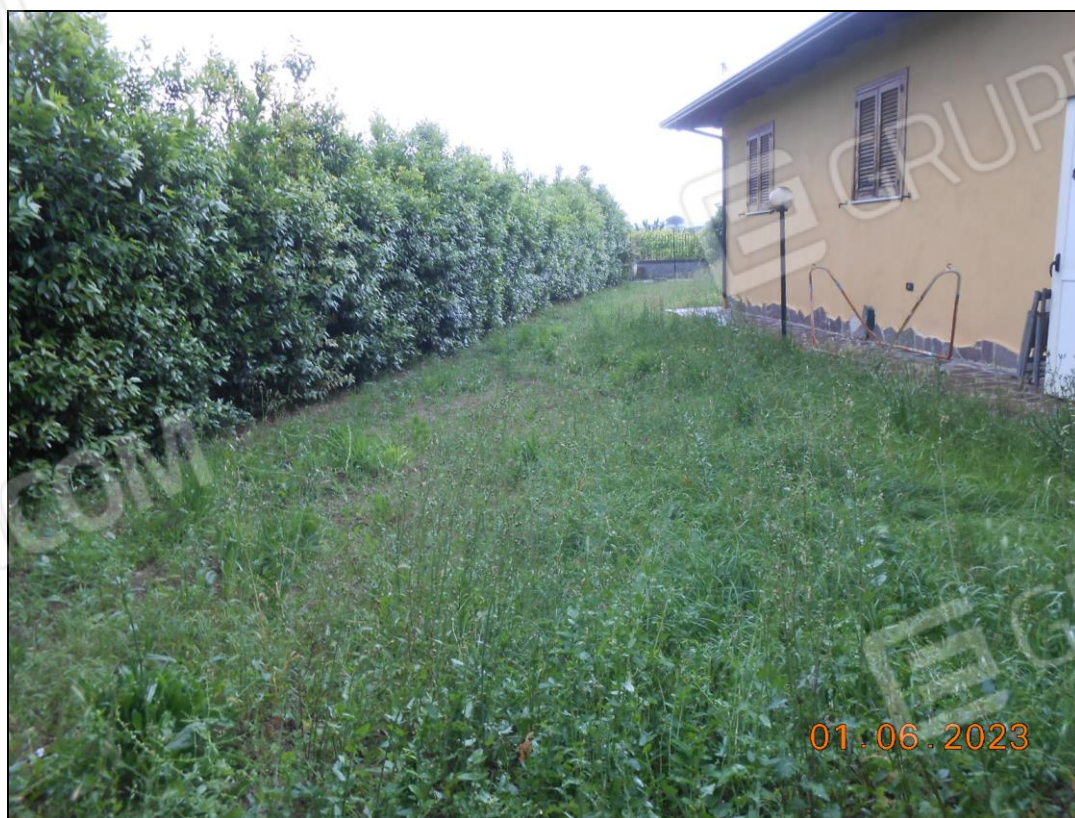
**FOTO N. 16** Vista dell'area pertinenziale e la siepe disposta lungo il perimetro del lotto.

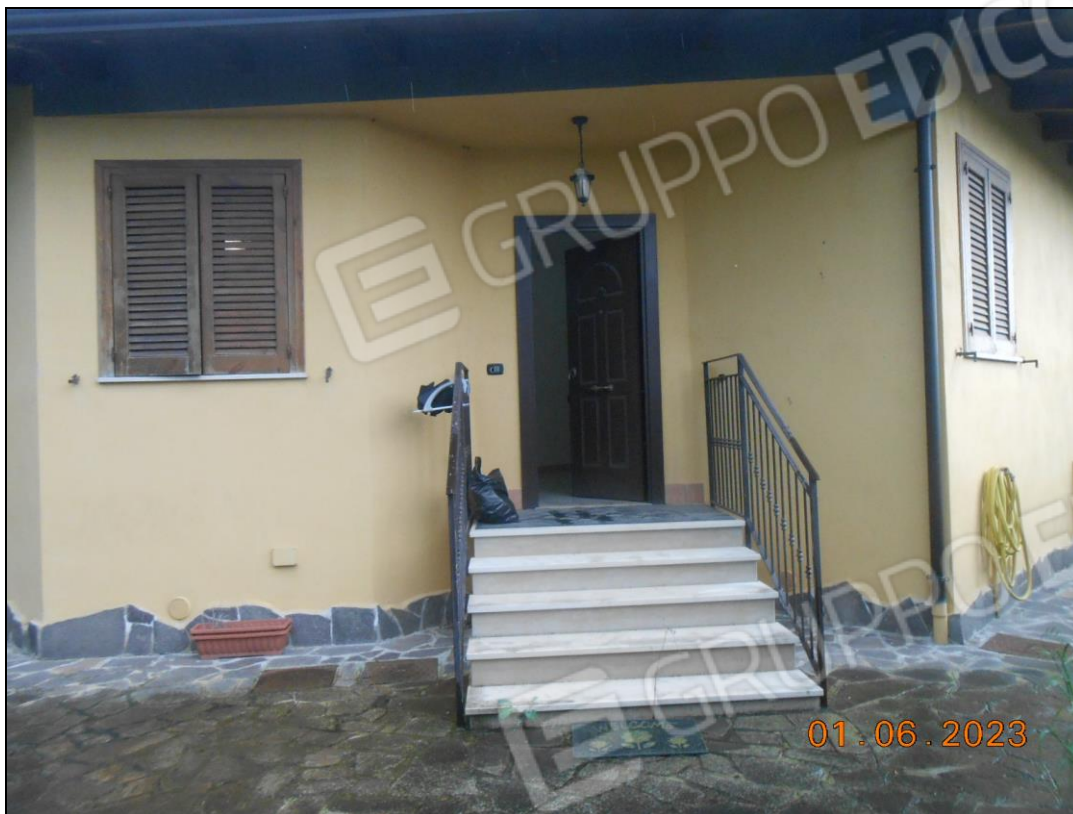
**FOTO N. 17 Vista accesso al piano rialzato di circa m 0,90.**

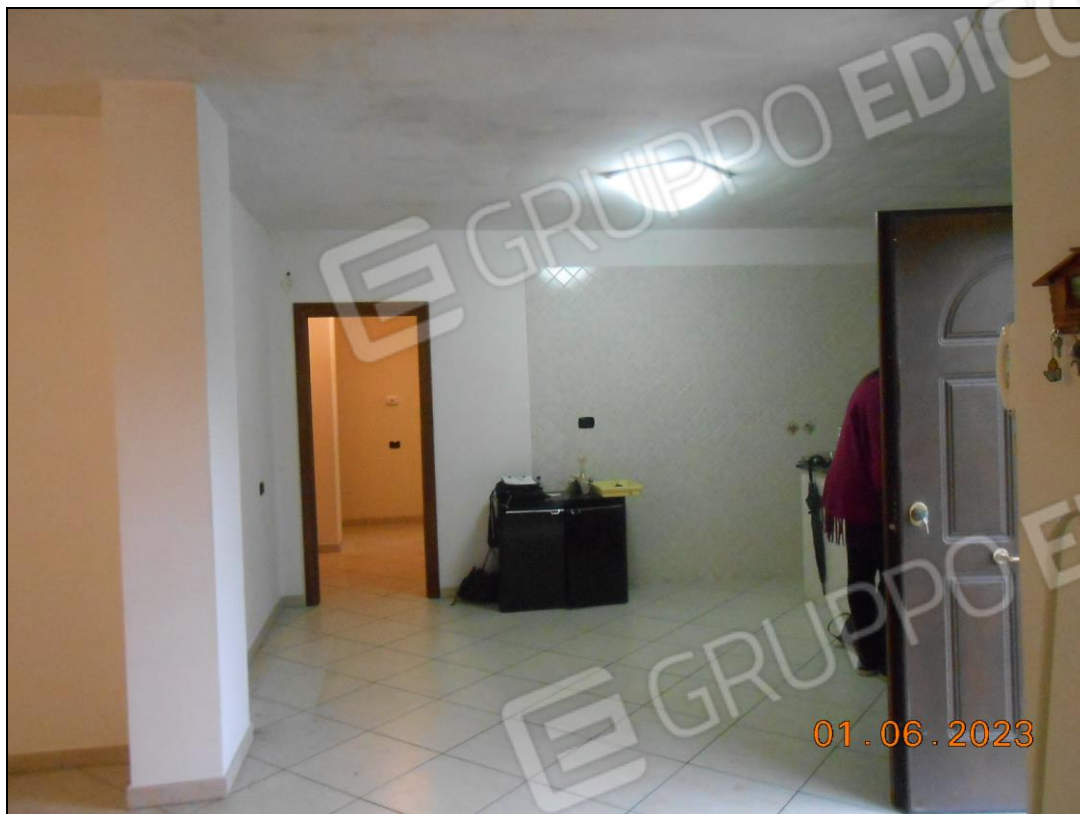
**FOTO N. 19** Vista interna dell'immobile. Si notano le macchie di condensa sul soffitto.

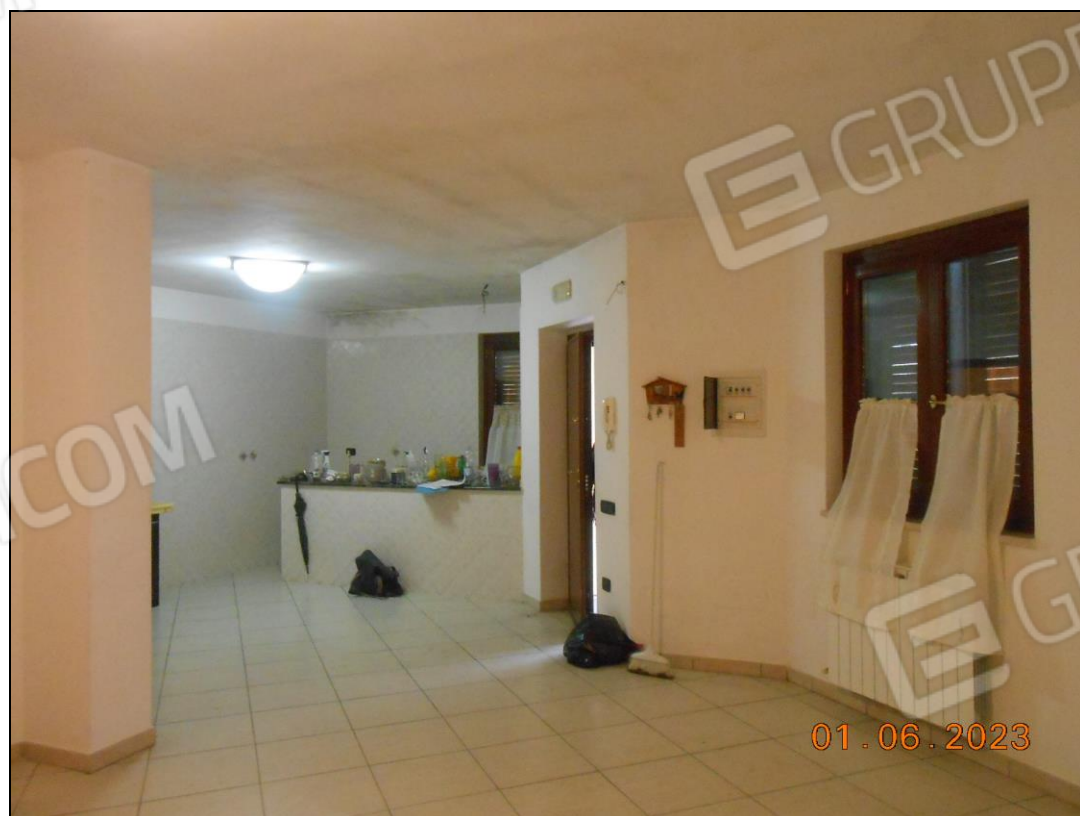
**FOTO N. 20** Vista interna dell'immobile. Si notano le macchie di condensa sul soffitto.

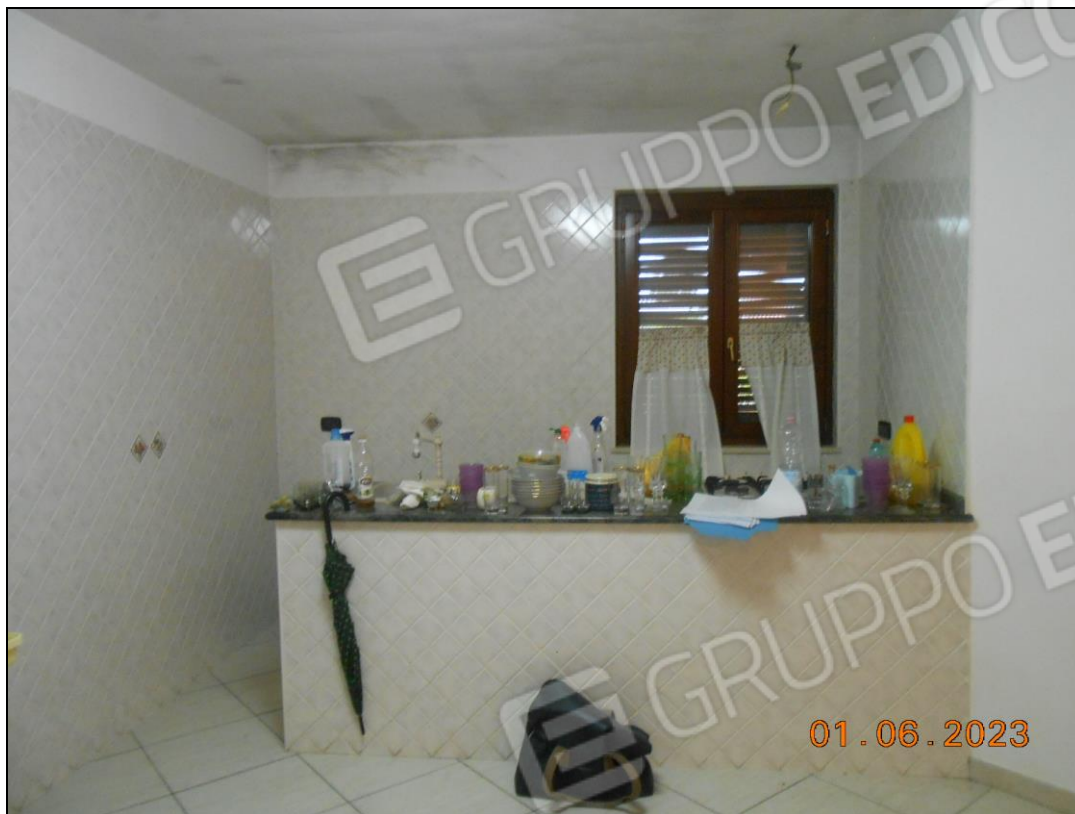
**FOTO N. 21** Vista del vano cucina. Si notano macchie diffuse di condensa e muffa sul soffitto e pareti.

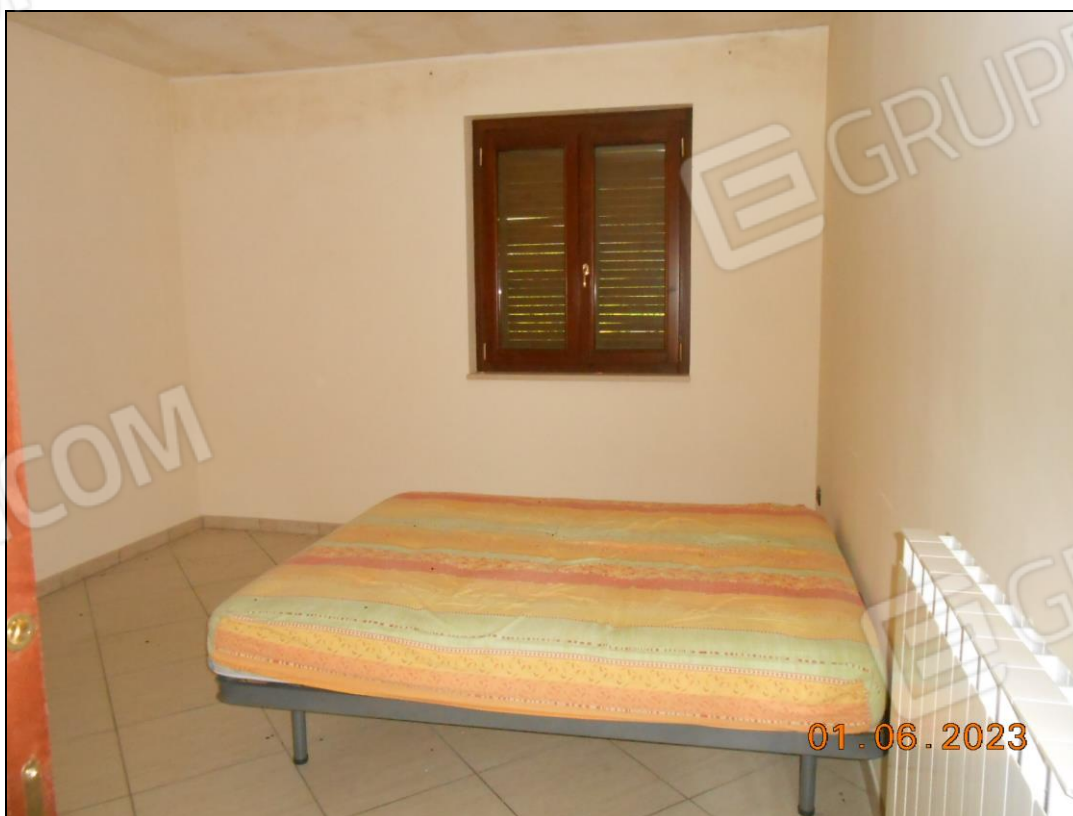
**FOTO N. 24** Vista interna dell'immobile. Si notano diffuse macchie di condensa e muffa sul soffitto e pareti.

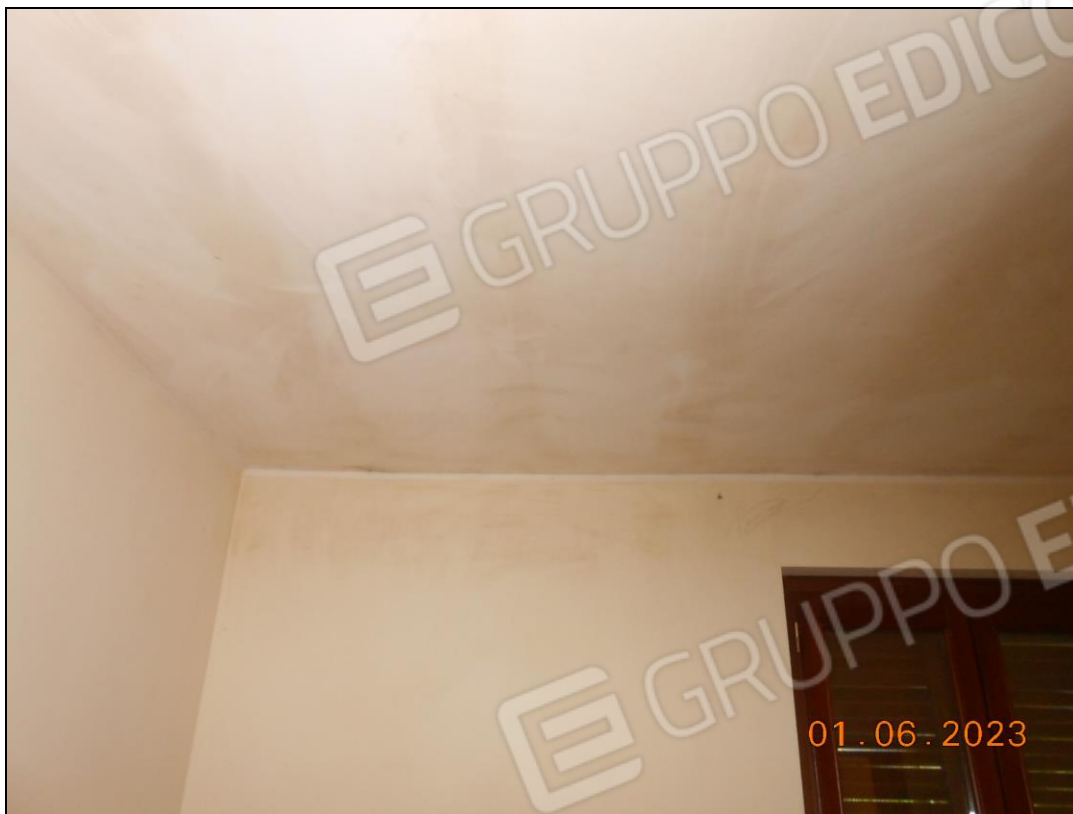
**FOTO N. 25** Vista interna dell'immobile. Si rilevano macchie diffuse di condensa e muffa sul soffitto e pareti.

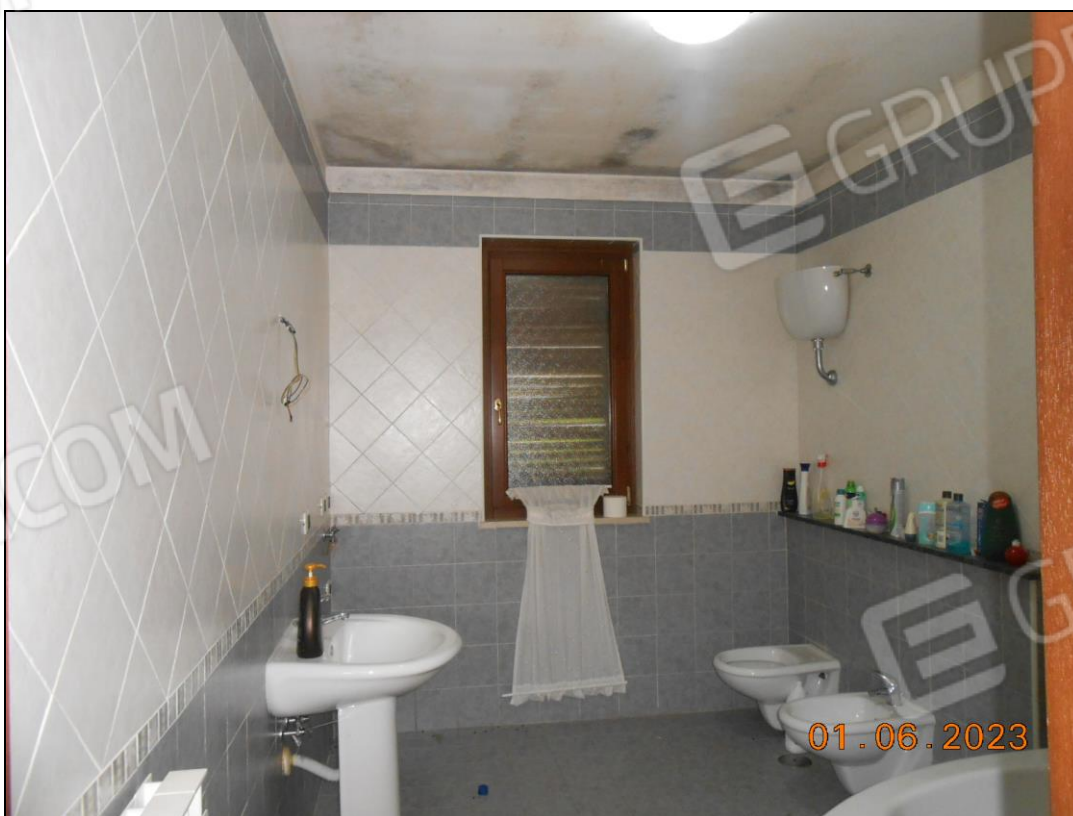
**FOTO N. 26** Vista interna dell'immobile. Si notano diffuse macchie di condensa e muffe sul soffitto e pareti.

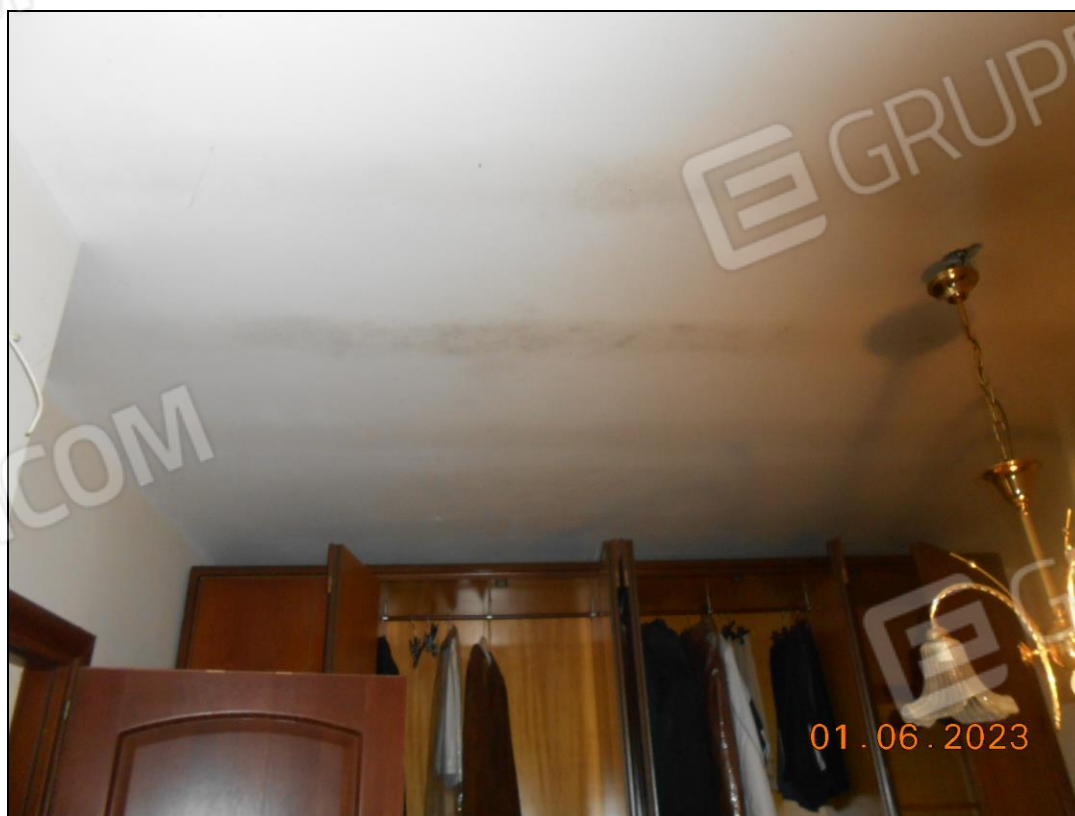
**FOTO N. 36** Vista interna dell'immobile. Si notano macchie diffuse di condensa e muffa sul soffitto.
