**RILIEVO FOTOGRAFICO  
VISTA DEGLI IMMOBILI A BENEVENTO  
C/DA STELLA**

**FG. 3, P.LLA 436/1, 1136, 1137, 435/7 E 435/8**

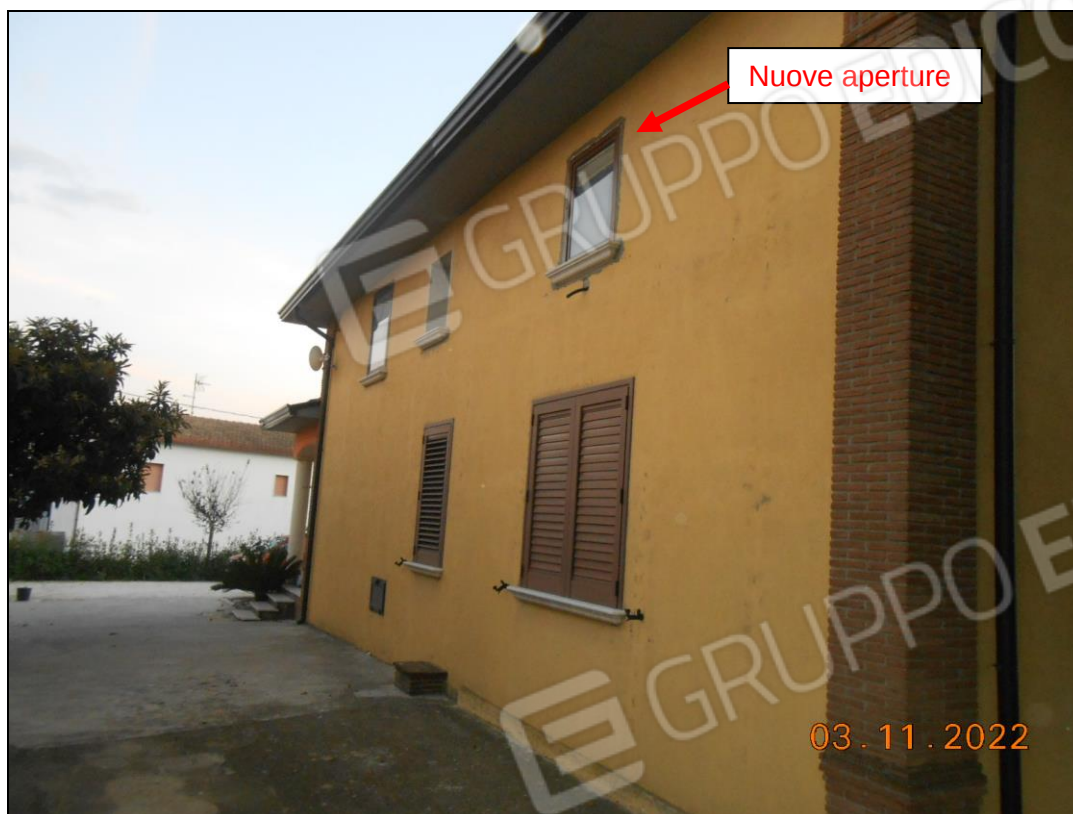
**FOTO N. 05 Vista dell'immobile pignorato, privo di corte pertinenziale.**

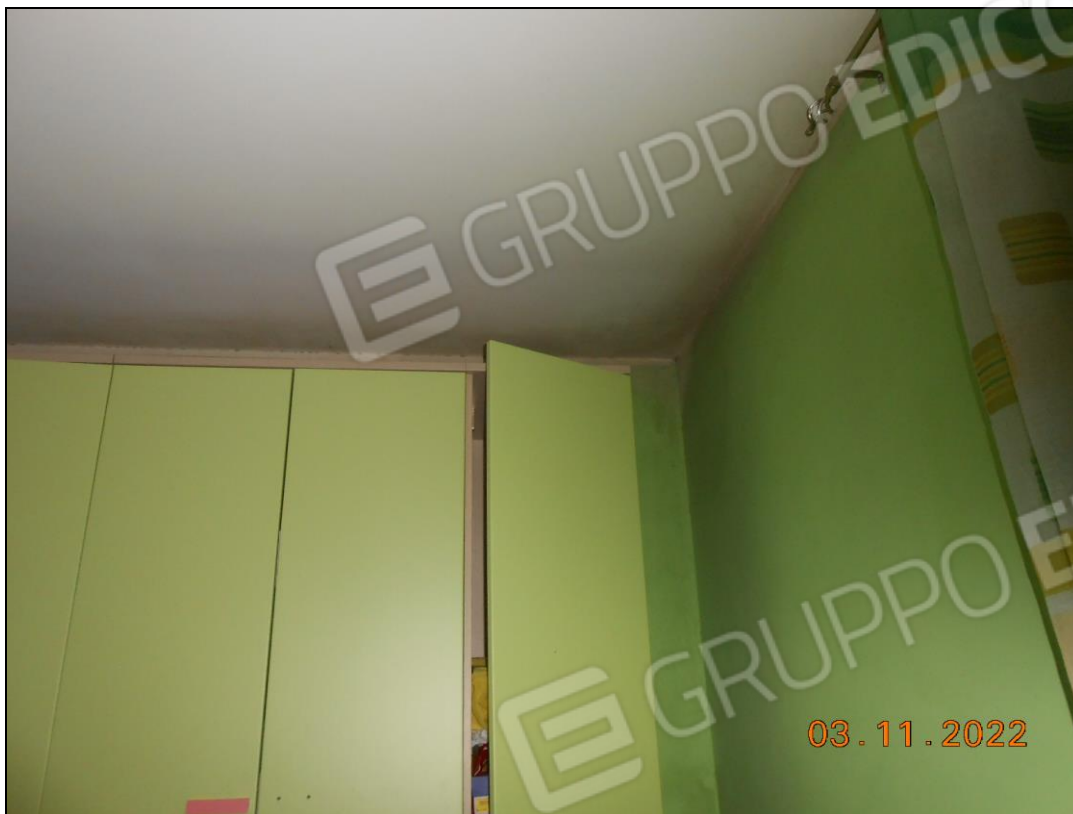
**FOTO N. 17 Vista interna a piano terra dell'immobile pignorato. Si notano le macchie di condensa sulle pareti e soffitto.**

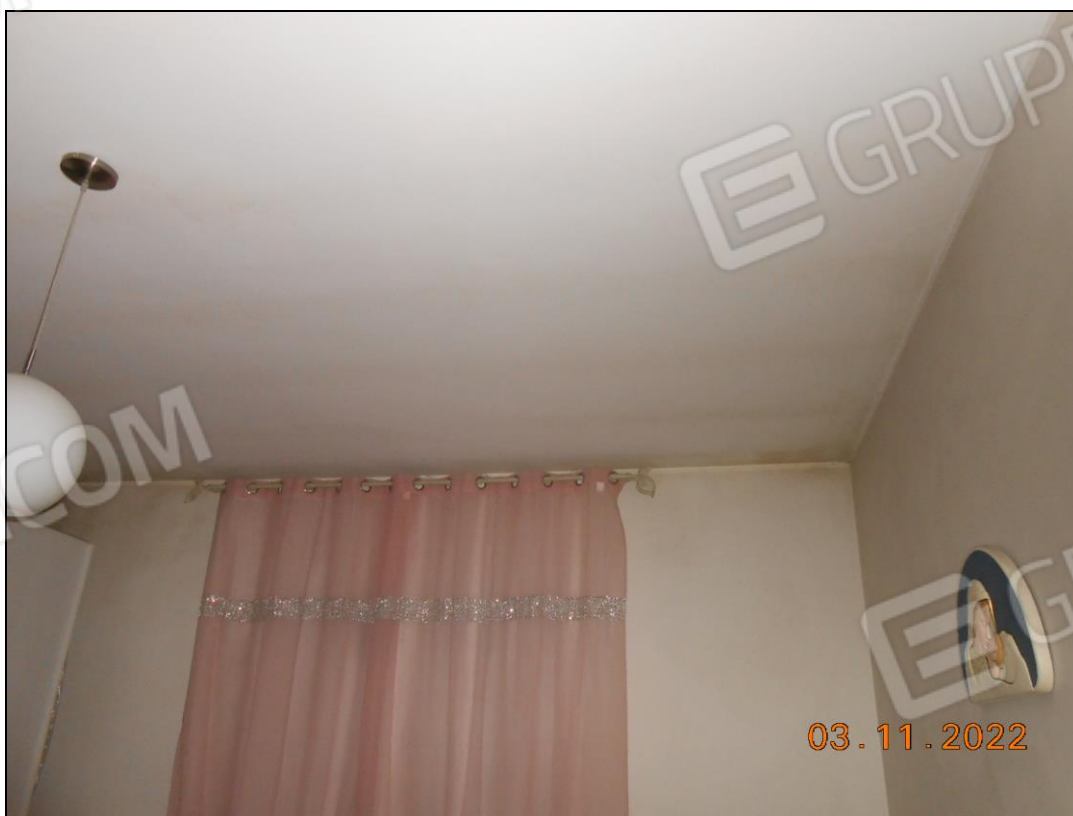
**FOTO N. 20 Vista interna a piano terra dell'immobile pignorato. Si notano macchie di condensa sulle pareti e soffitto.**

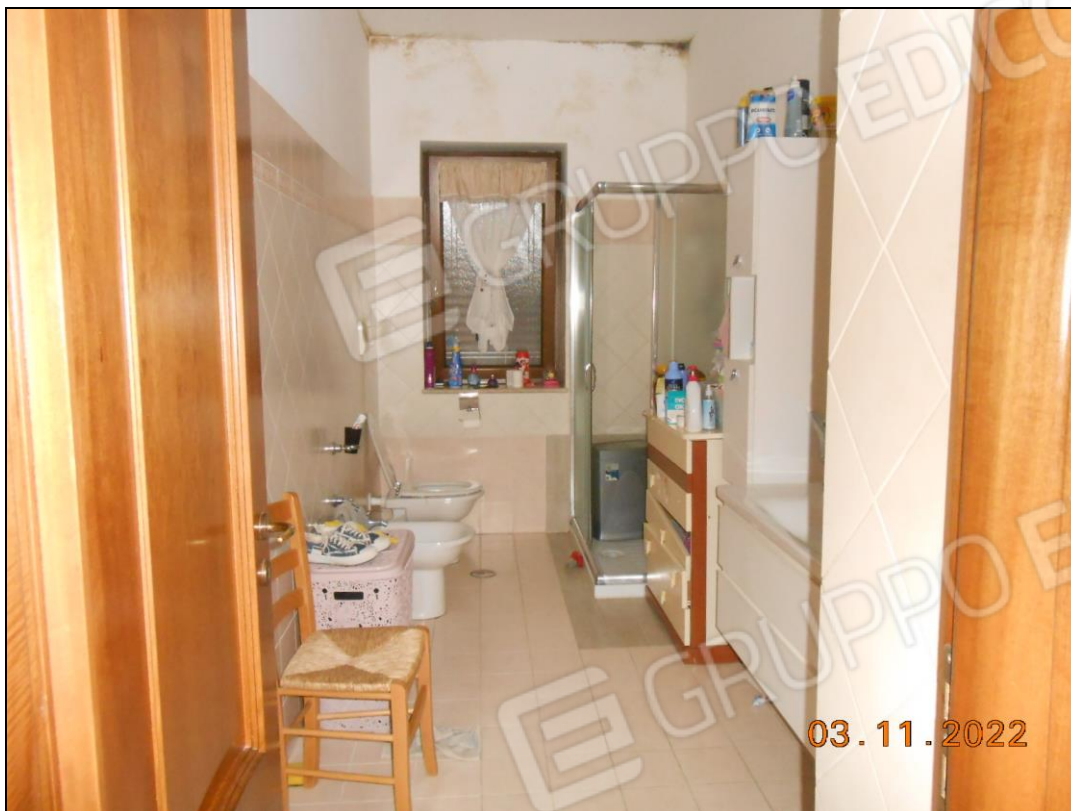
**FOTO N. 21** Vista interna a piano terra dell'immobile pignorato. Si notano macchie di condensa sulle pareti e negli angoli.

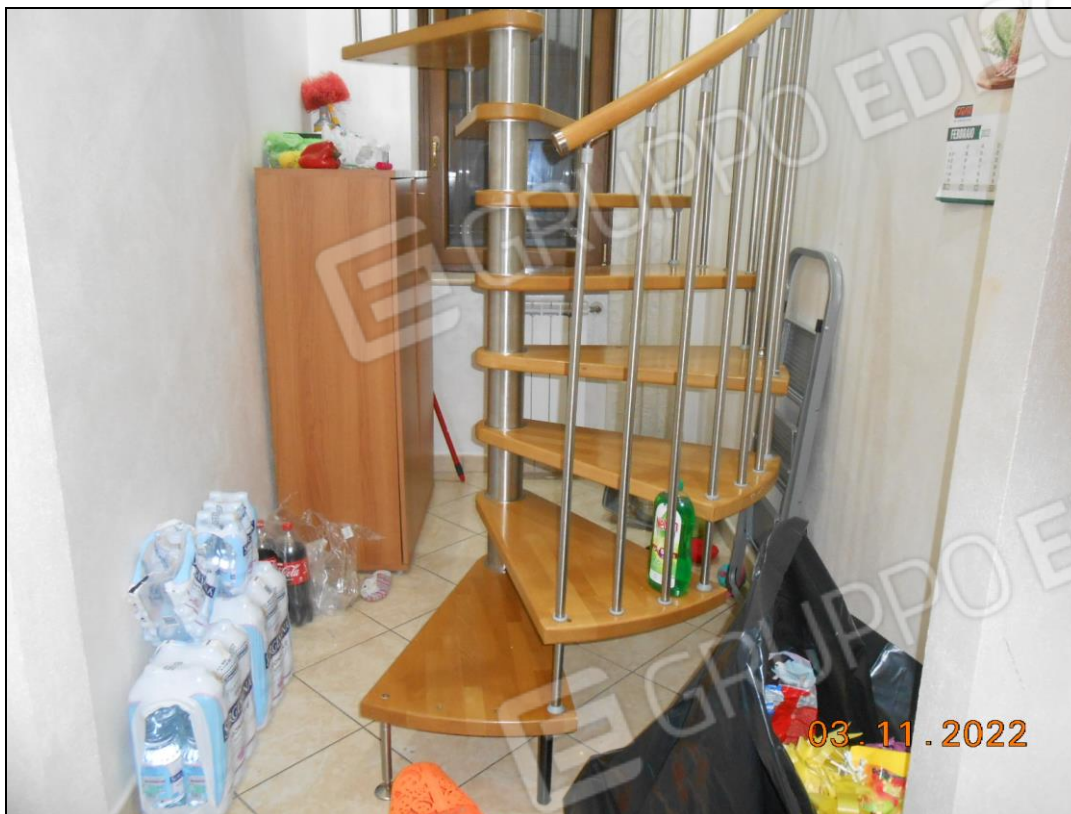
**FOTO N. 23** Vista interna a piano terra dell'immobile pignorato. Si nota la scala a chiocciola abusiva di accesso al sottotetto.

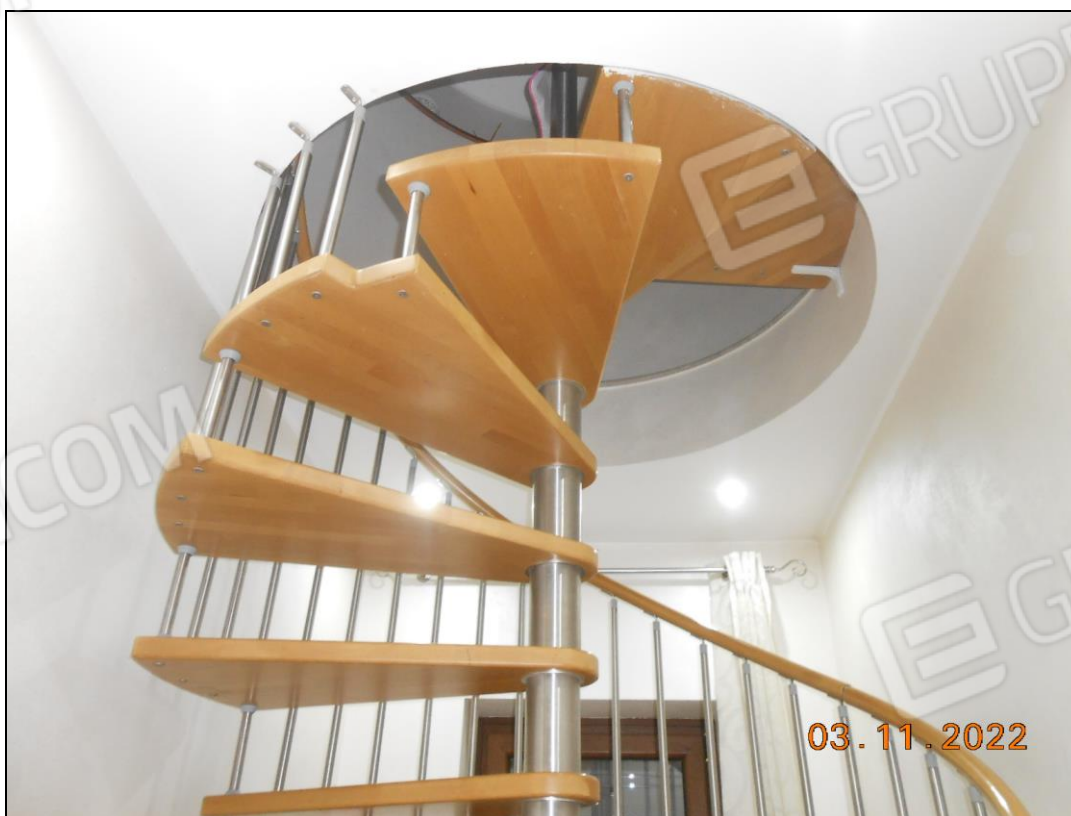
**FOTO N. 24** Vista interna a piano terra dell'immobile pignorato. Si nota la scala a chiocciola abusiva di accesso al sottotetto.

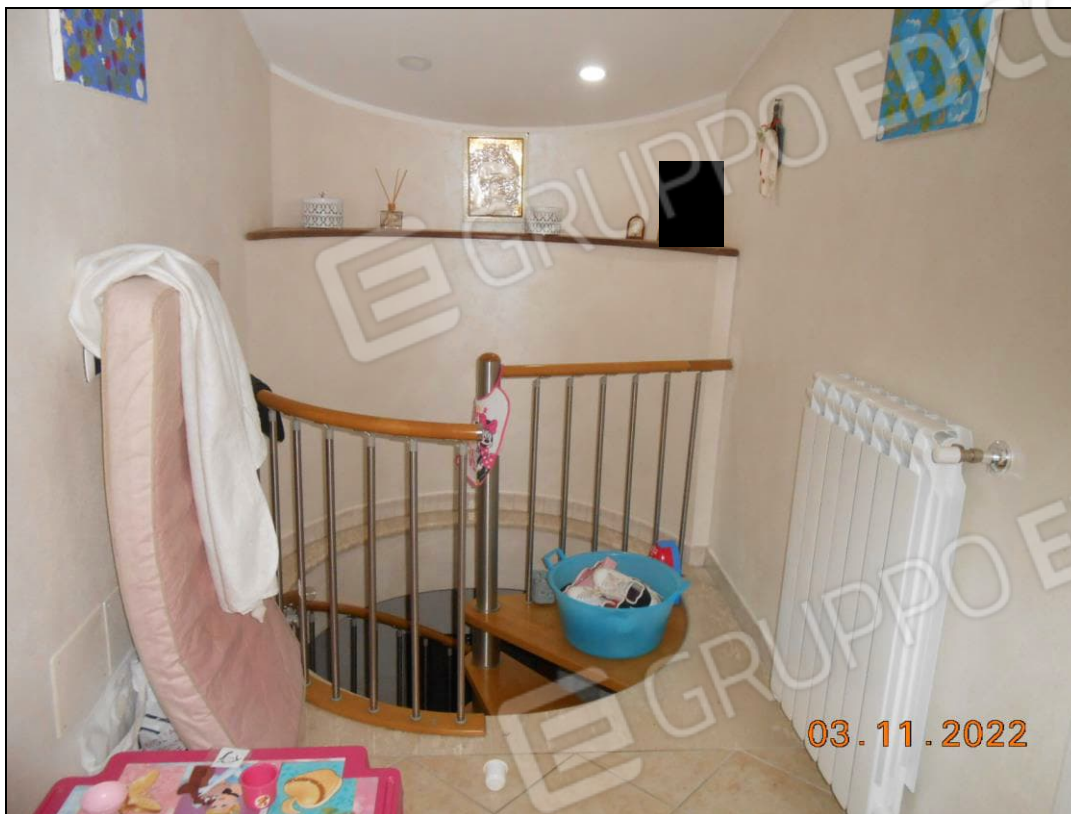
**FOTO N. 25** Vista del piano sottotetto dell'immobile pignorato. Si nota la scala a chiocciola abusiva di accesso.

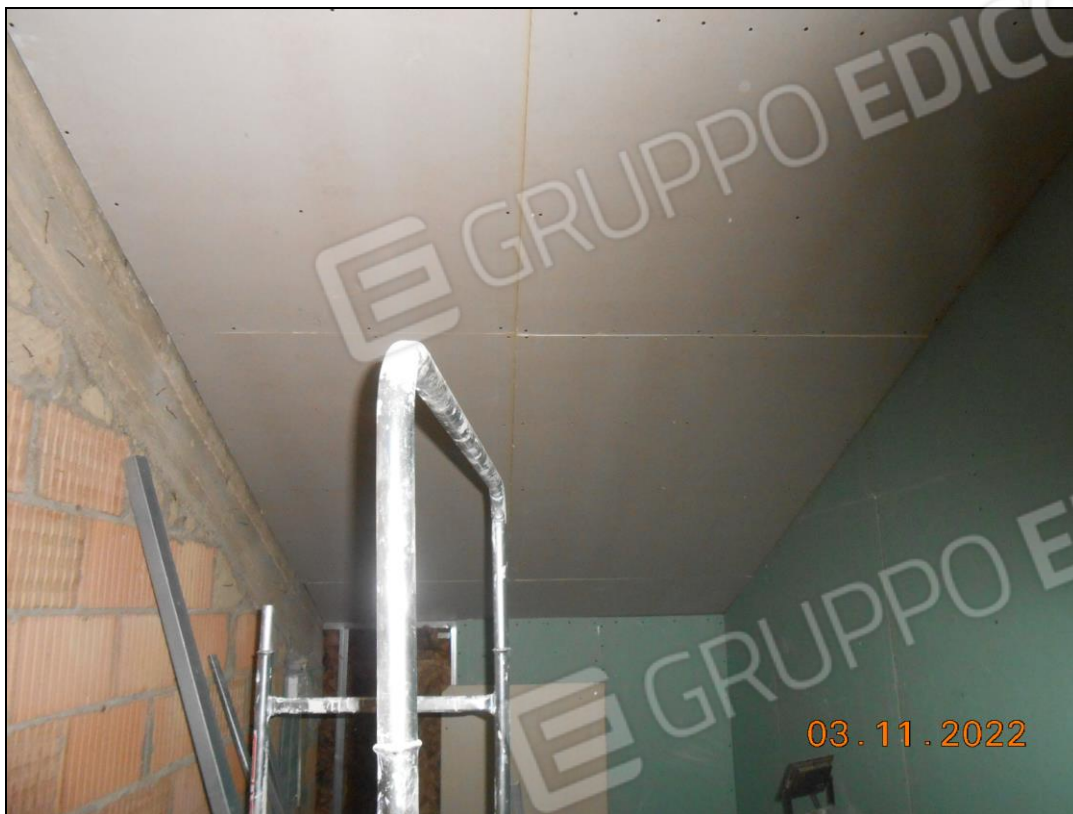
**FOTO N. 31** Vista del piano sottotetto dell'immobile pignorato, variato in mansarda. Si nota la parte in fase di completamento.

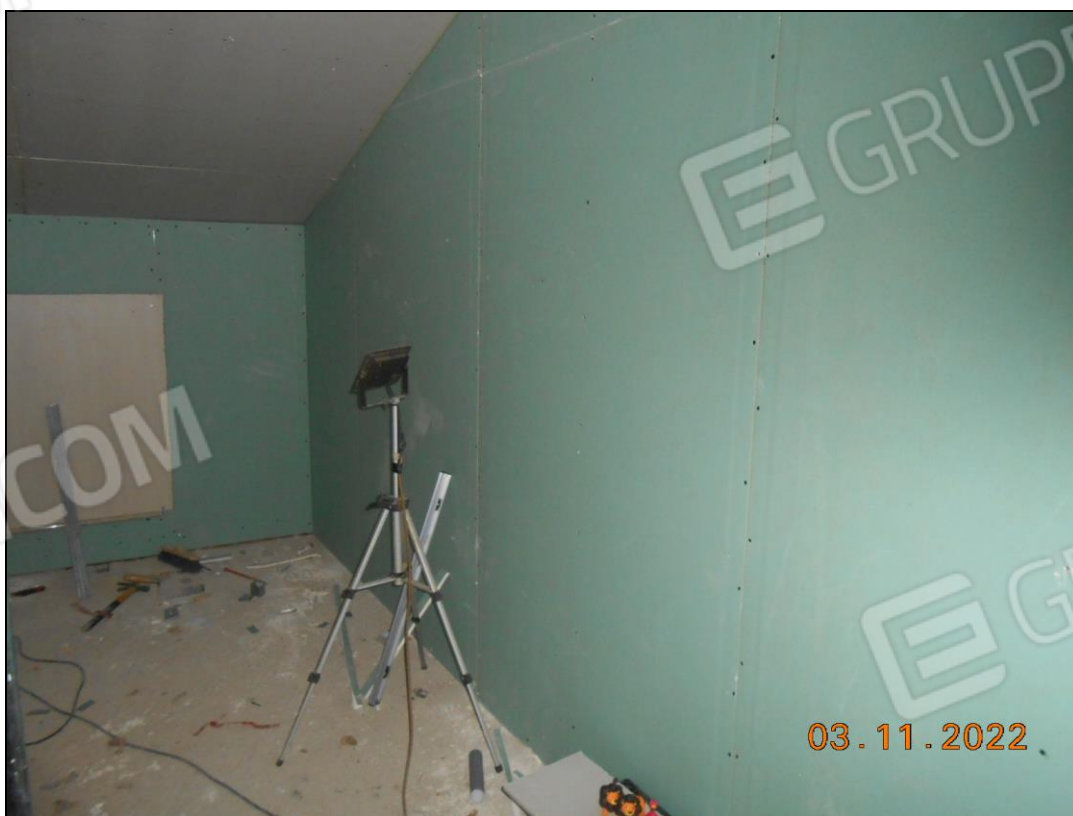
**FOTO N. 32** Vista del piano sottotetto dell'immobile pignorato, variato in mansarda. Si nota la parte in fase di completamento.

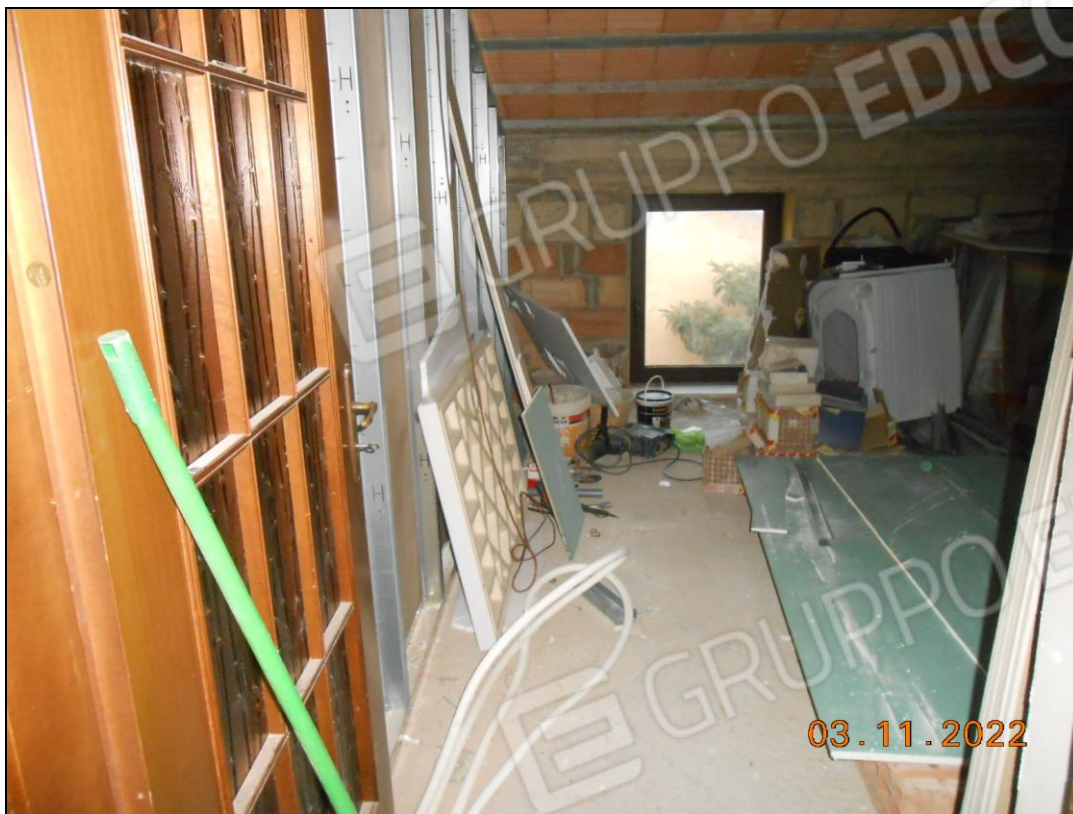
**FOTO N. 33** Vista del piano sottotetto dell'immobile pignorato, variato in mansarda. Si nota la parte in fase di completamento.

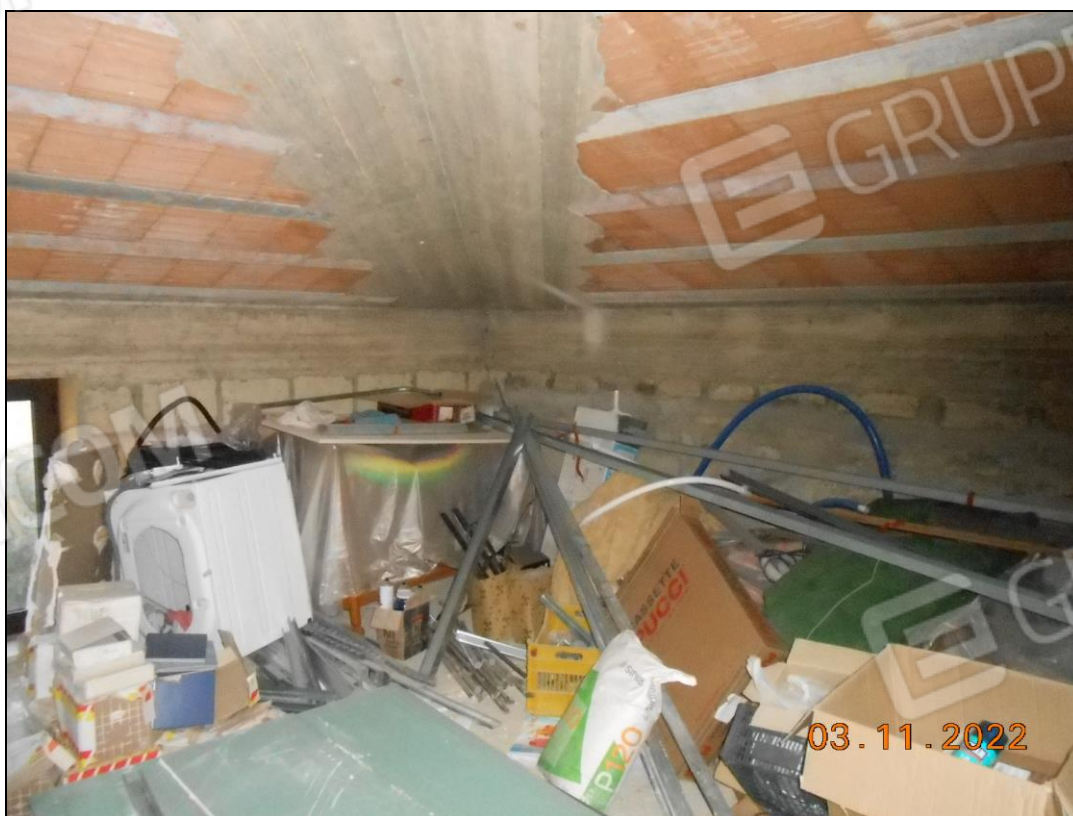
**FOTO N. 34** Vista del piano sottotetto dell'immobile pignorato, variato in mansarda. Si nota la parte allo stato rustico.

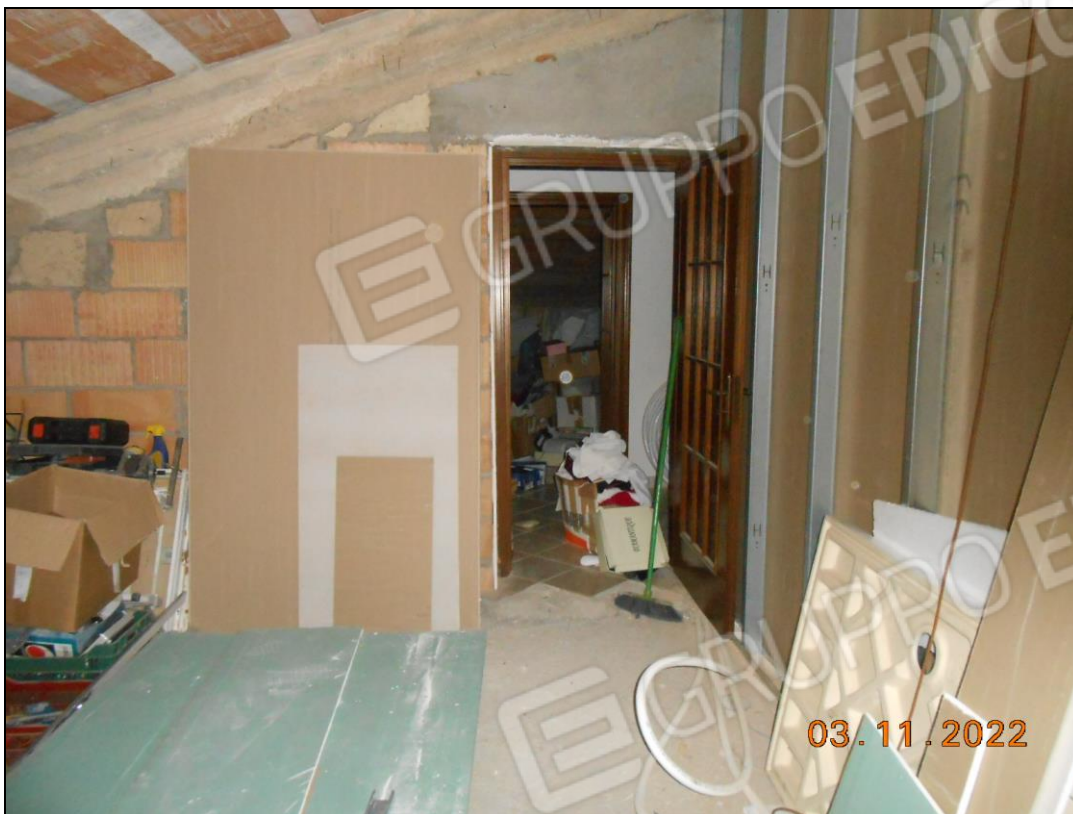
**FOTO N. 35** Vista del piano sottotetto dell'immobile pignorato, variato in mansarda. Si nota la parte allo stato rustico.

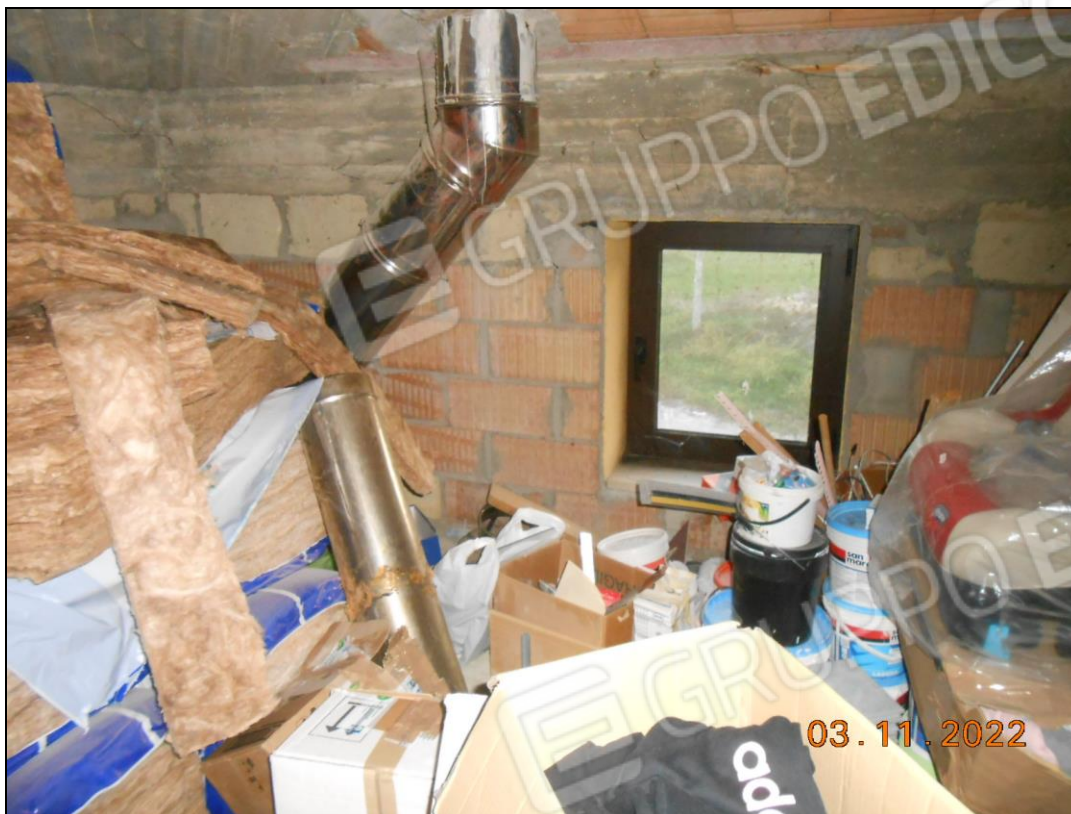
**FOTO N. 37** Vista del piano sottotetto dell'immobile pignorato, variato in mansarda. Si nota la parte allo stato rustico.

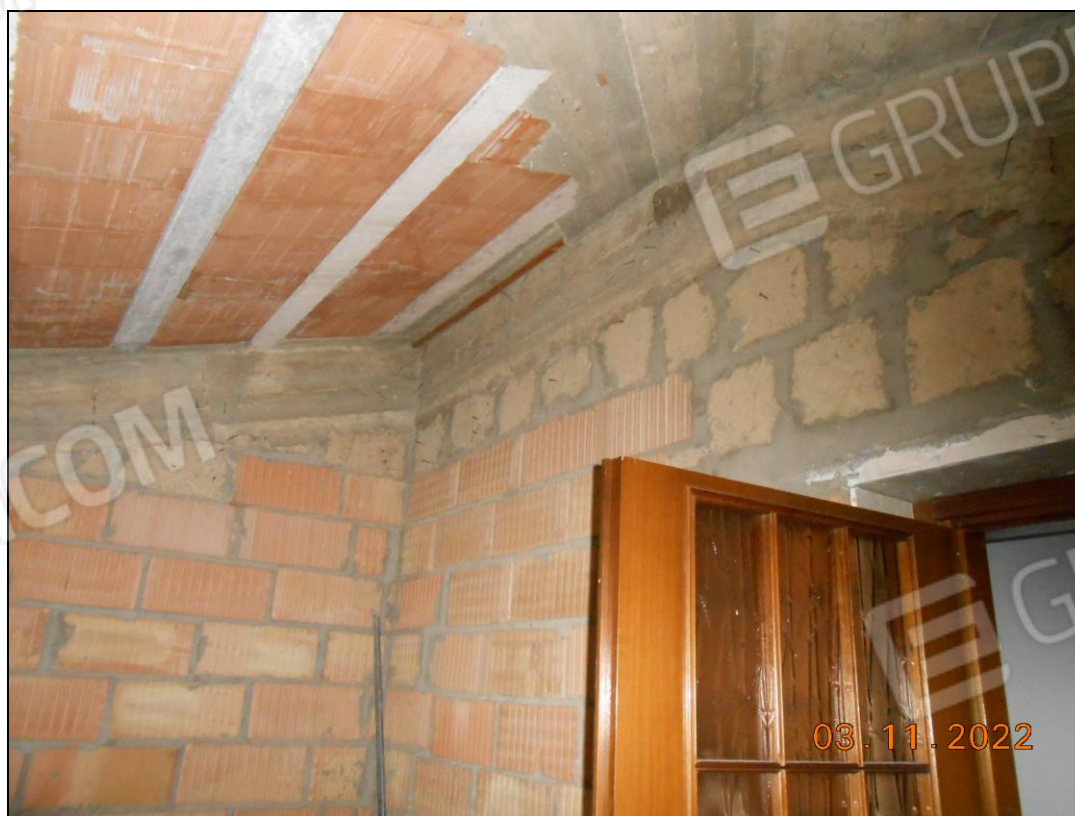
**FOTO N. 38** Vista del piano sottotetto dell'immobile pignorato, variato in mansarda. Si nota la parte allo stato rustico.

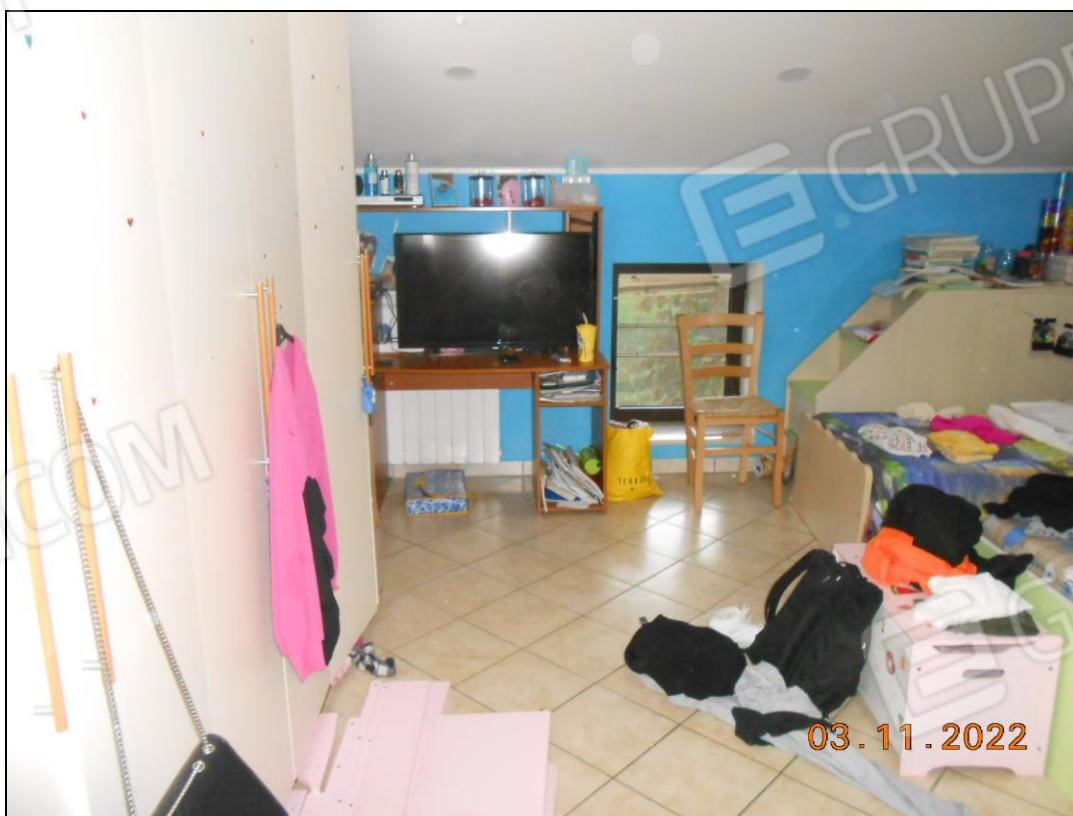
**FOTO N. 40** Vista del piano sottotetto dell'immobile pignorato, variato in mansarda. Si nota la parte allo stato rustico.
