## **VISTA DELL'IMMOBILE A BONITO (AV)**

**VIA F.LLI CAIROLI n. 26-28**

**FG. 4, P.LLA 32 sub 1 graffata con P.LLA 33 sub 2**

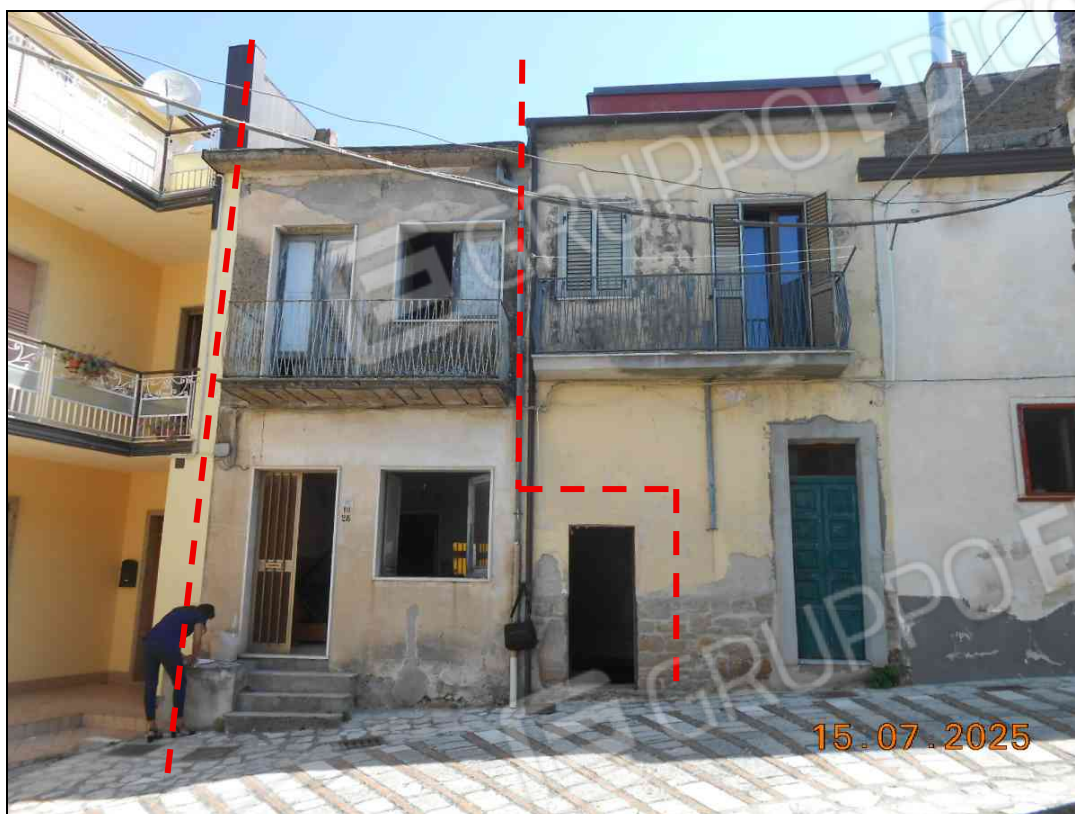
**FOTO N. 01** Vista porzione dell'immobile pignorato, su via f.lli Cairoli n. 26-28.

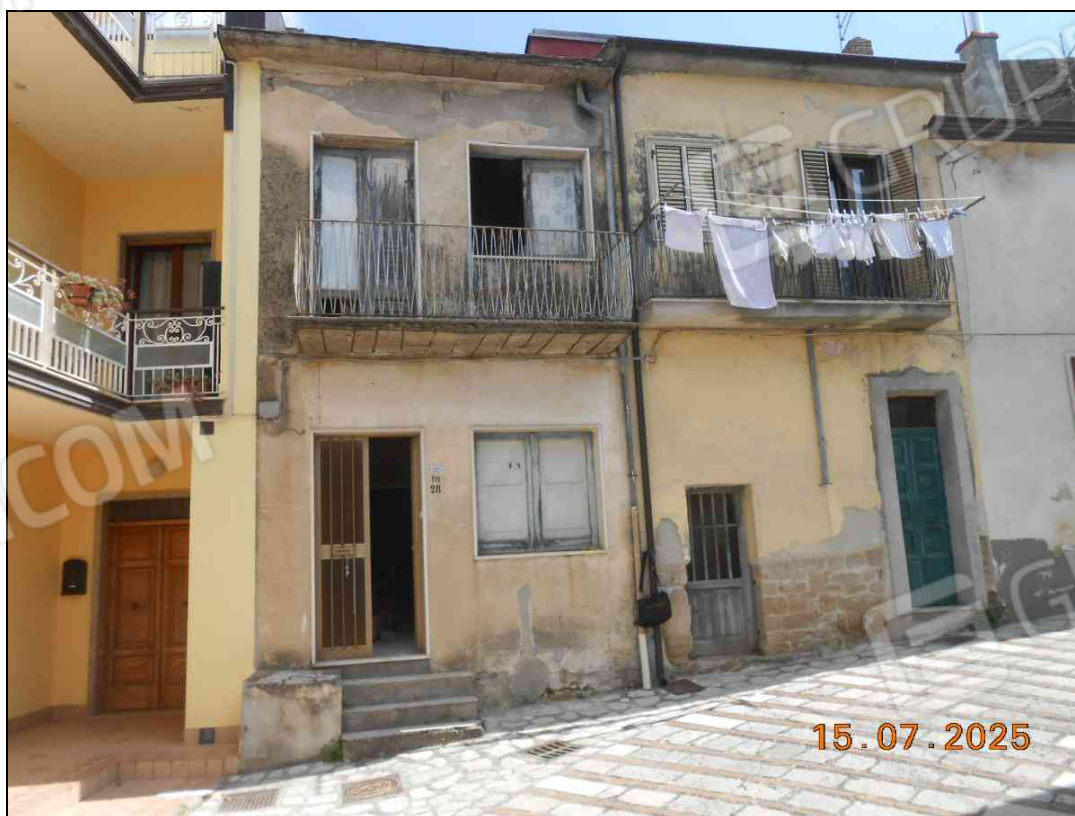
**FOTO N. 02** Vista porzione dell'immobile pignorato, su via f.lli Cairoli n. 26-28.

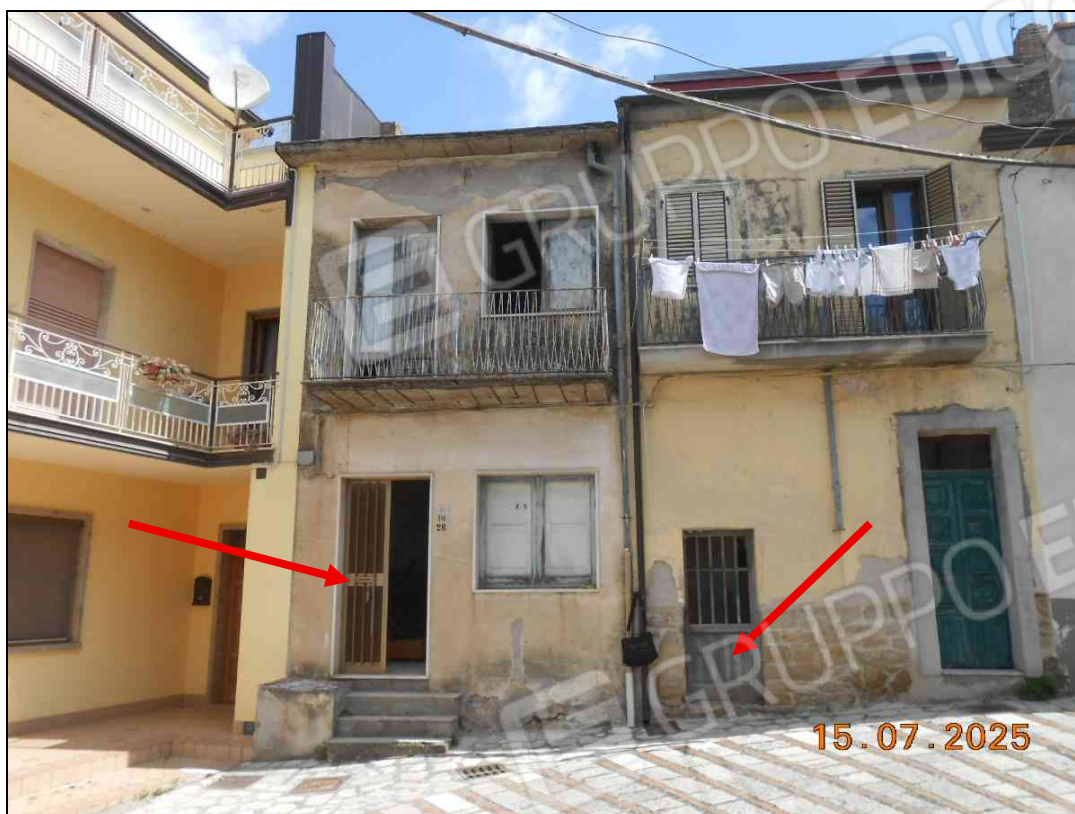
**FOTO N. 03** Vista porzione dell'immobile pignorato. Si notano gli accessi al locale al piano interrato e al piano terra.

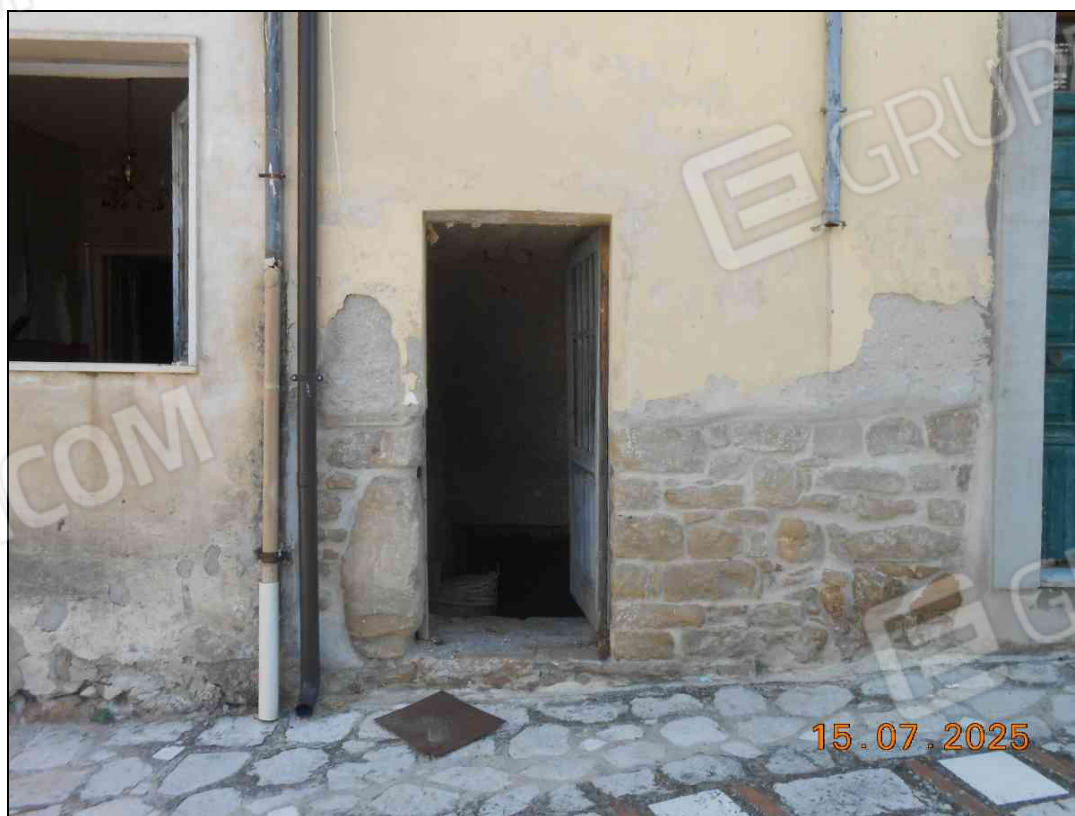
**FOTO N. 04** Vista ingresso del locale al piano interrato.

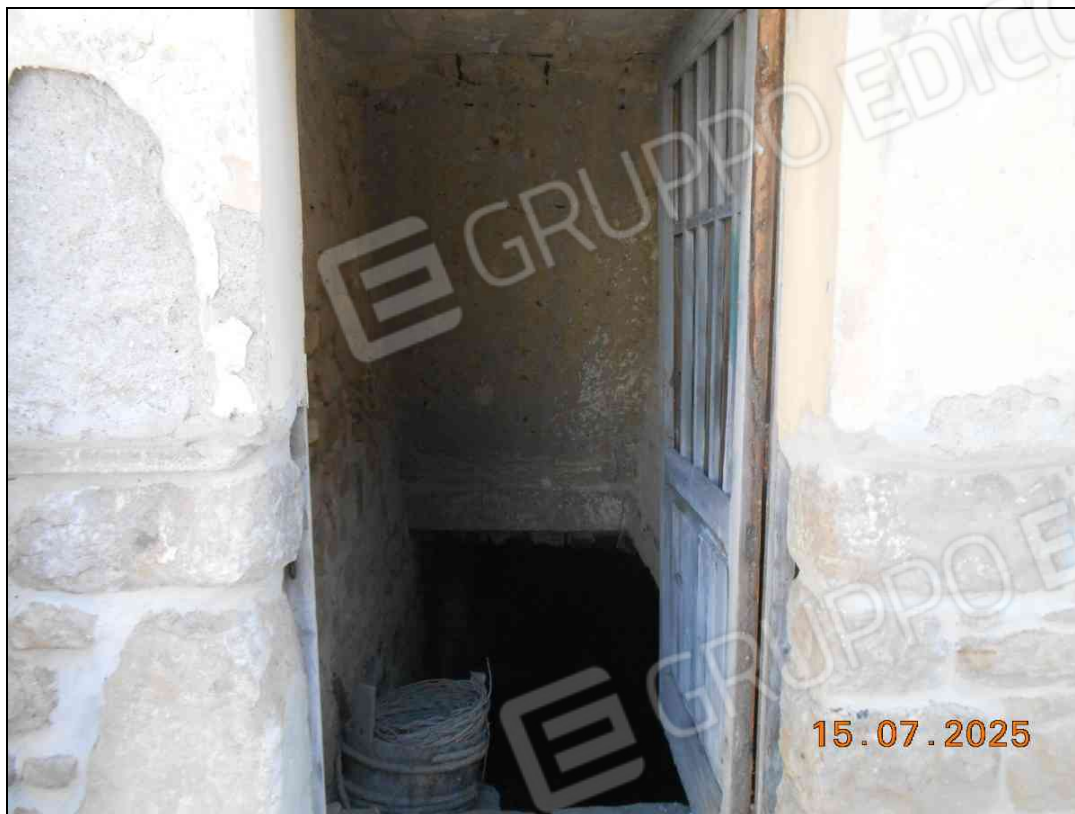
**FOTO N. 05** Vista del locale al piano interrato.

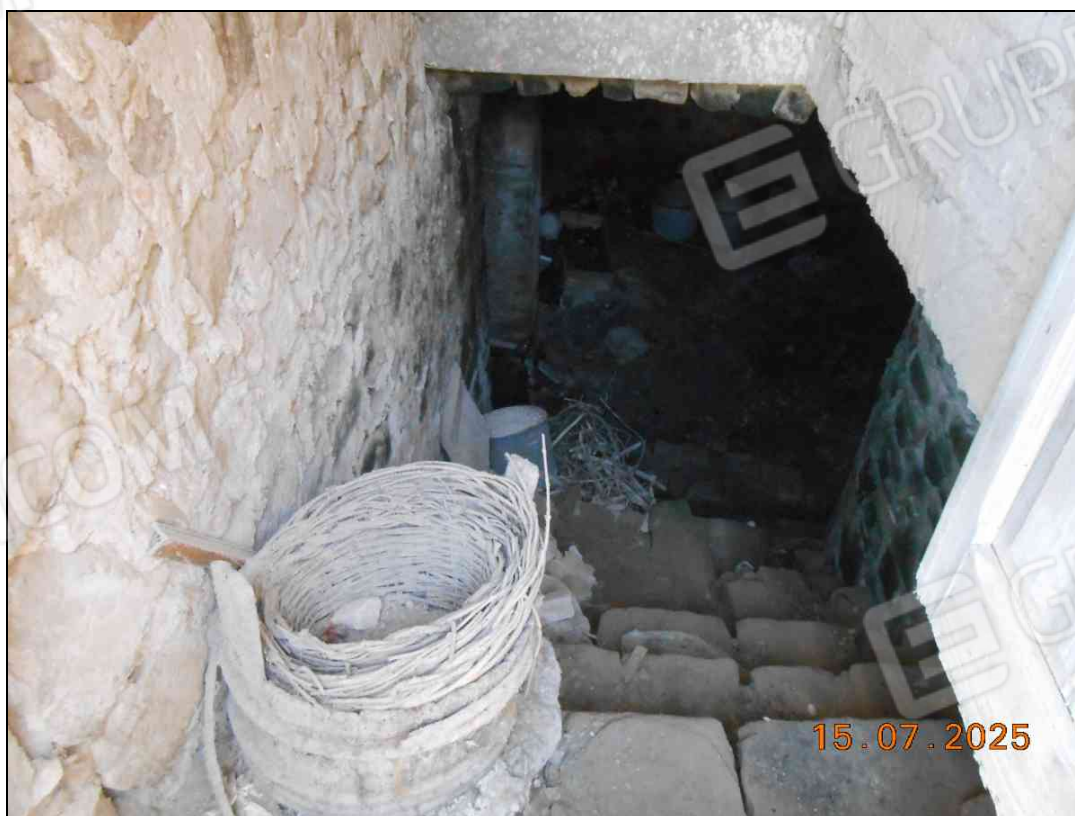
**FOTO N. 06** Vista scala di accesso del locale al piano interrato.

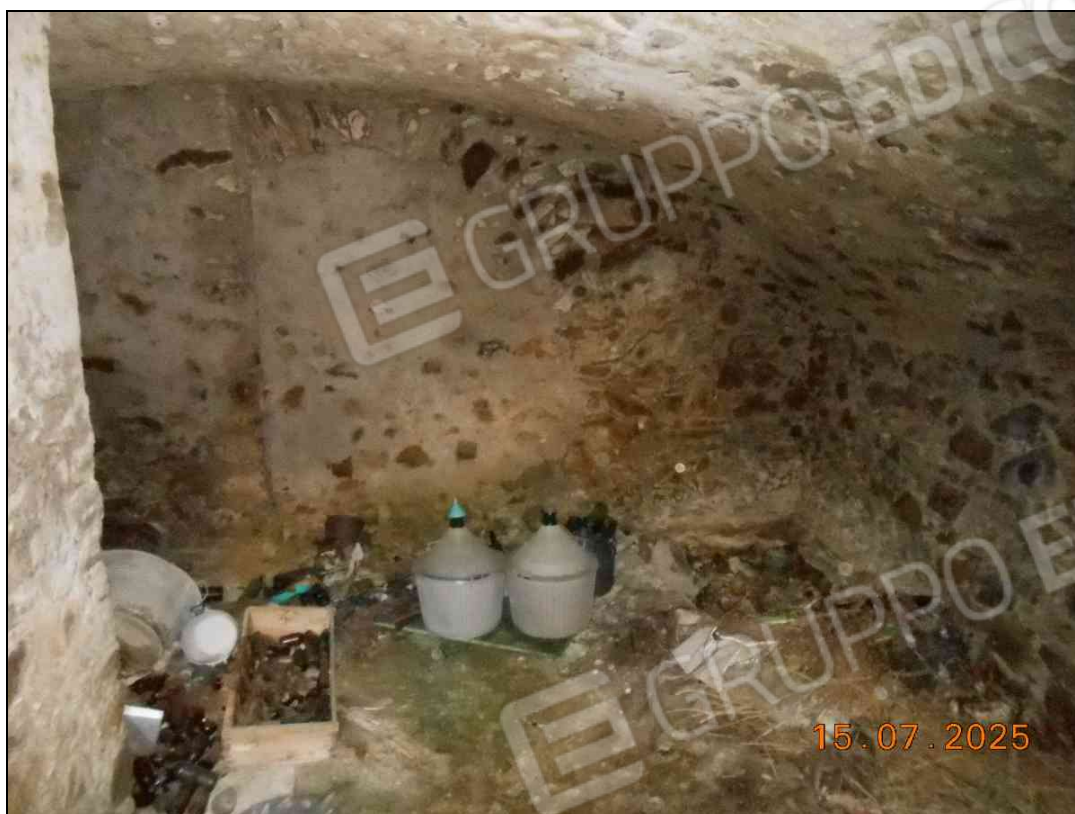
**FOTO N. 07** Vista del locale al piano interrato. Si nota il solaio a volta.

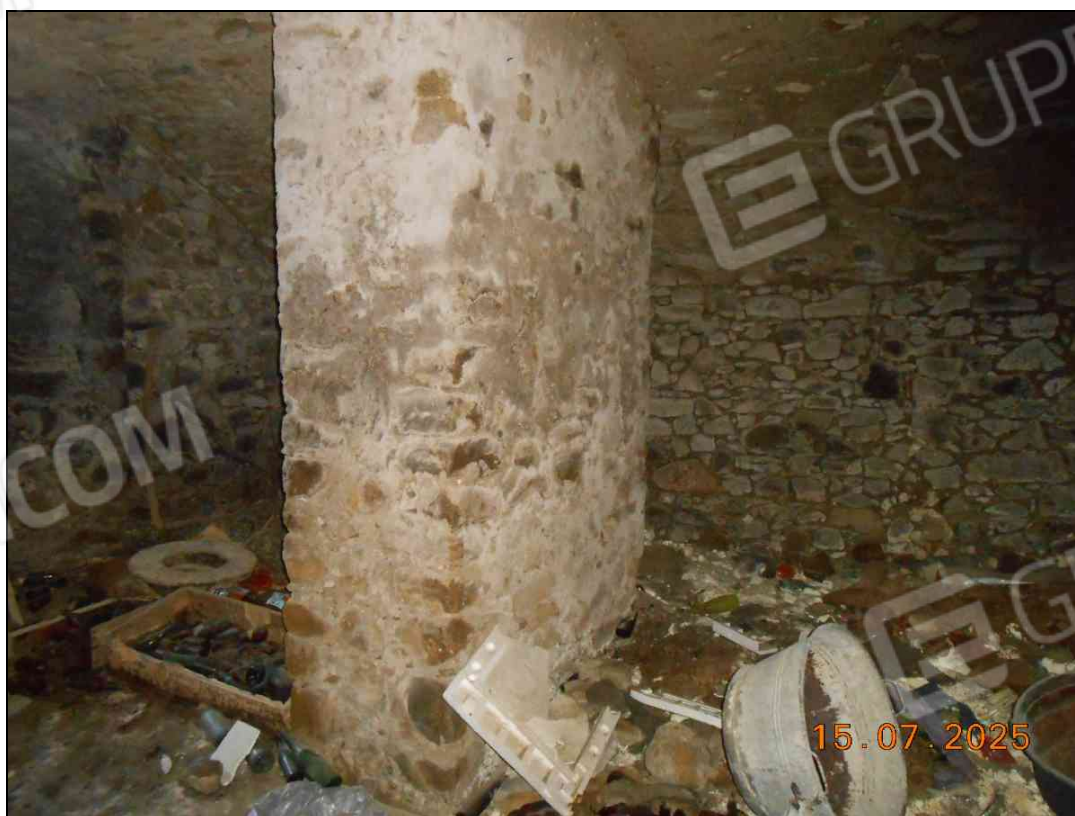
**FOTO N. 08** Vista del locale al piano interrato. Si nota lo stato di degrado e materiali di ogni genere.

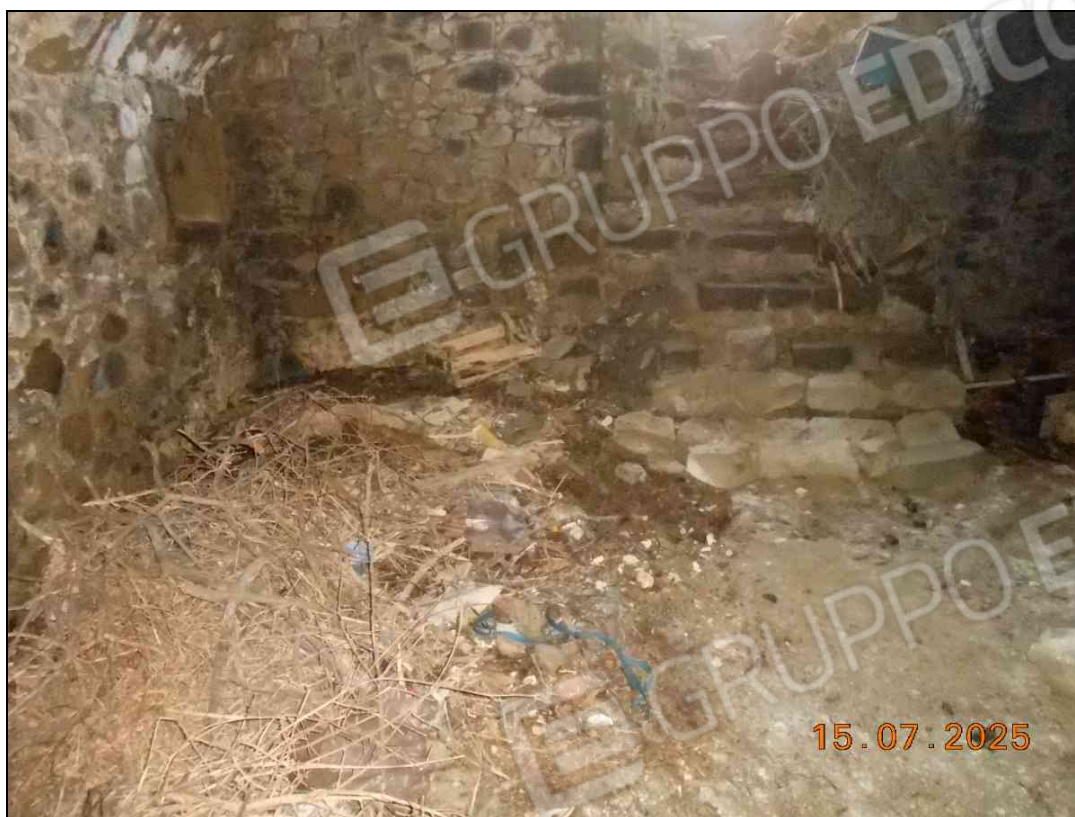
**FOTO N. 09** Vista del locale al piano interrato. Si notano le precarie condizioni del locale.

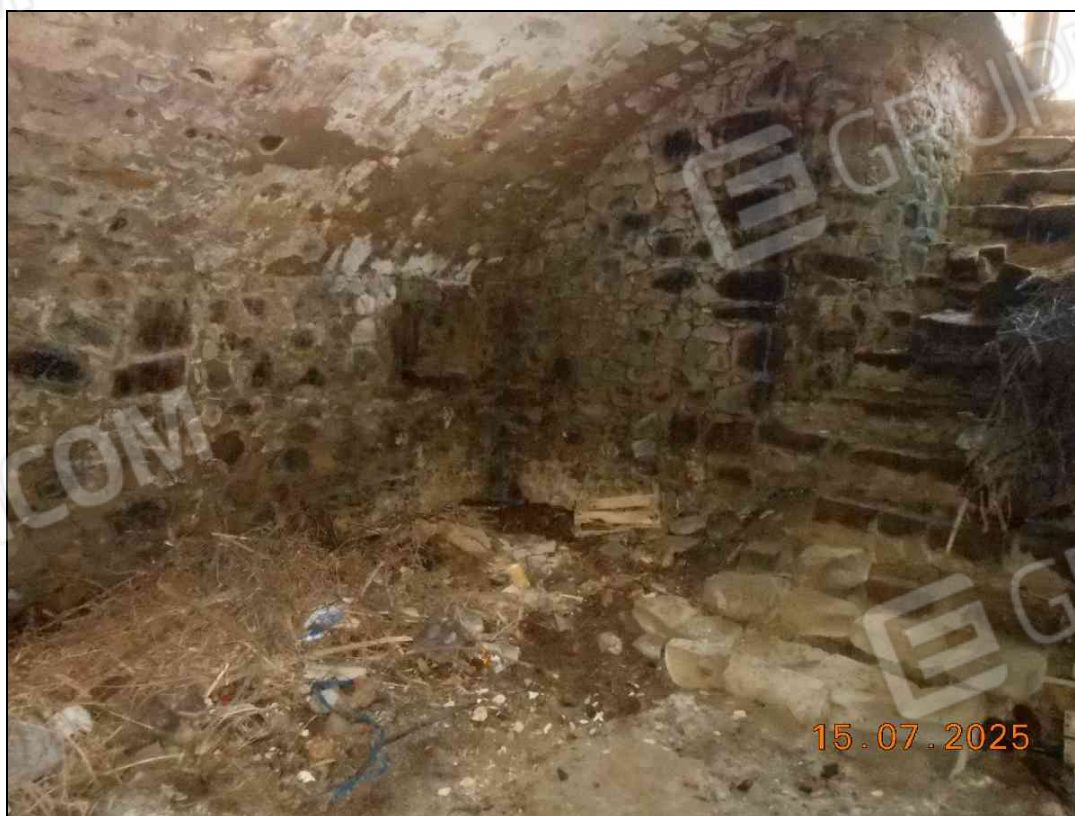
**FOTO N. 10** Vista del locale al piano interrato. Si notano le precarie condizioni del locale.

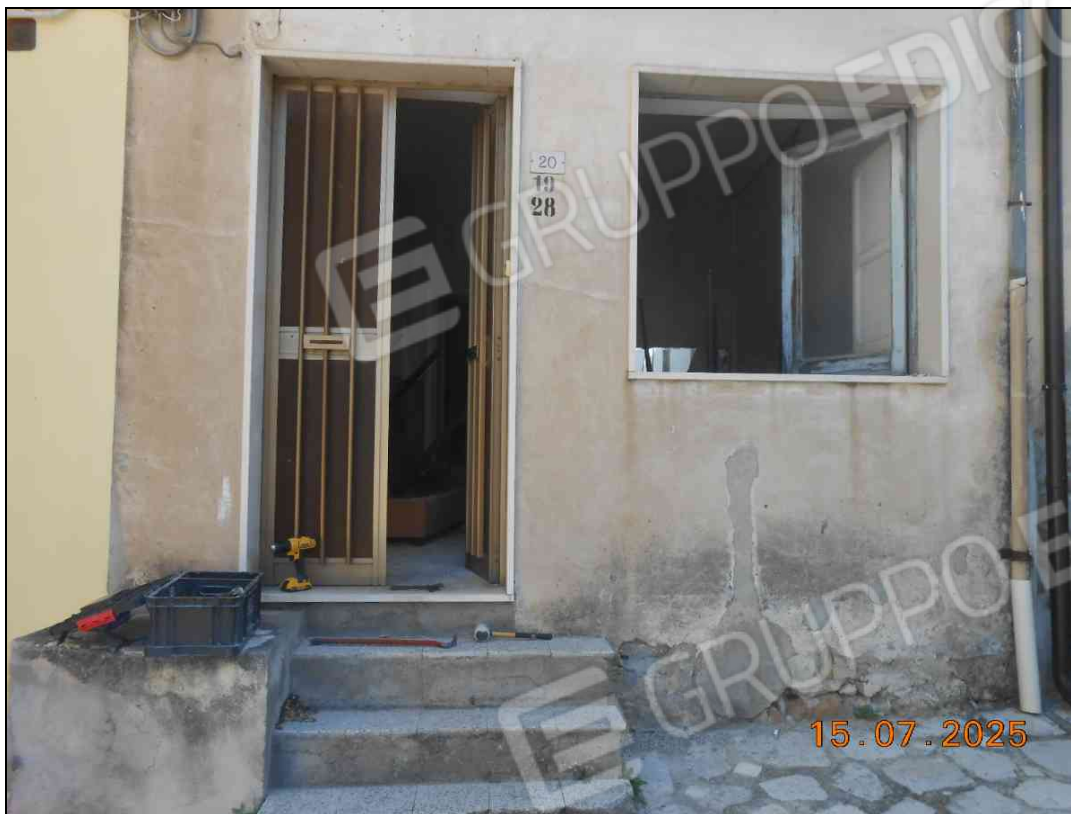
**FOTO N. 11 Vista ingresso porzione immobile al piano terra.**

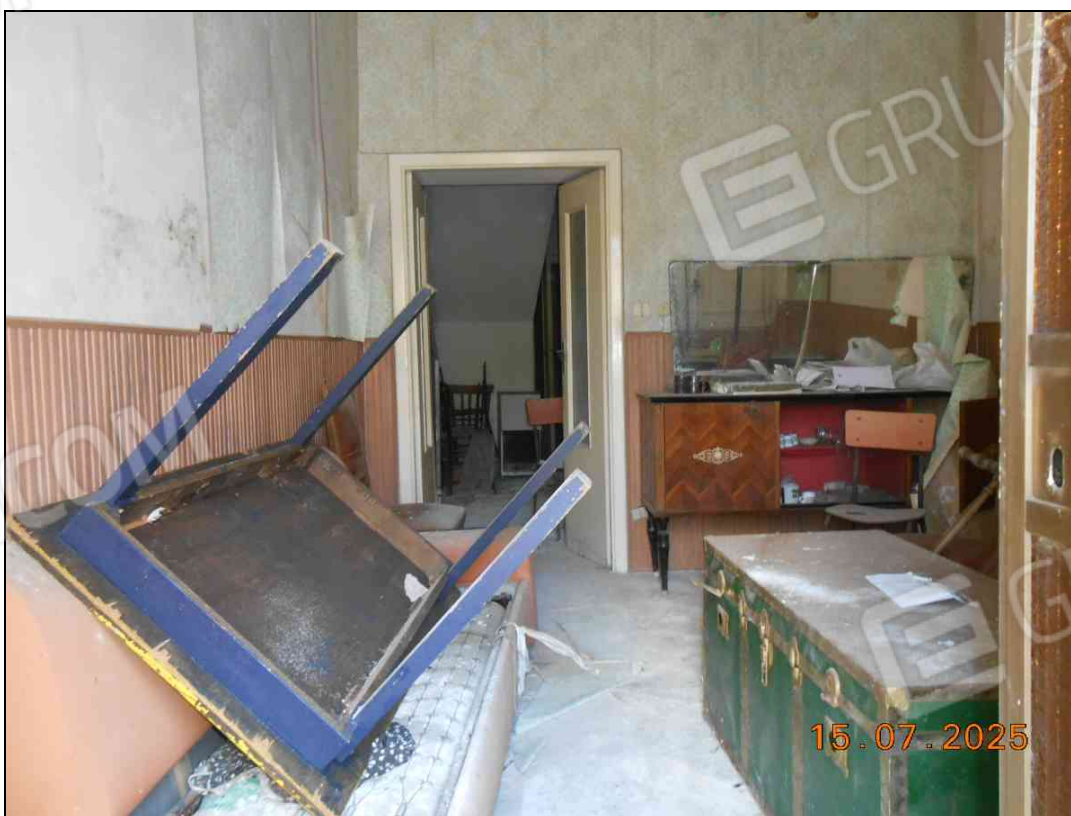
**FOTO N. 12 Vista interna immobile al piano terra.**

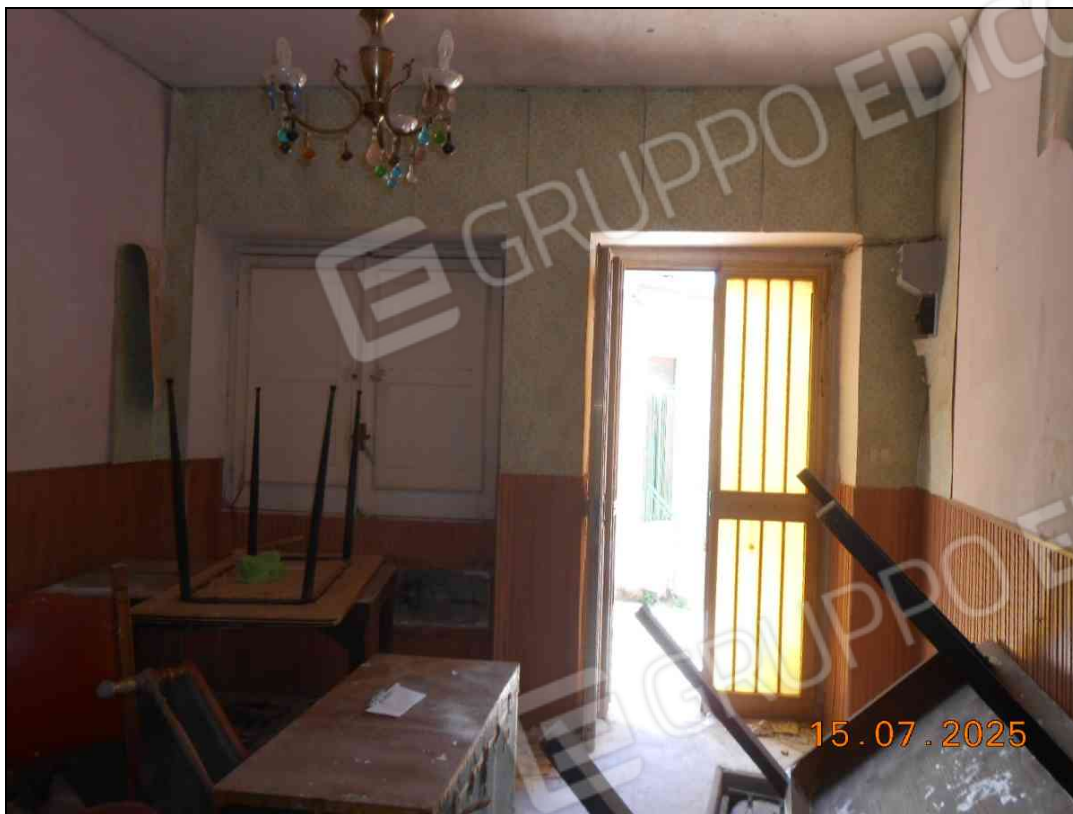
**FOTO N. 13 Vista interna immobile al piano terra.**

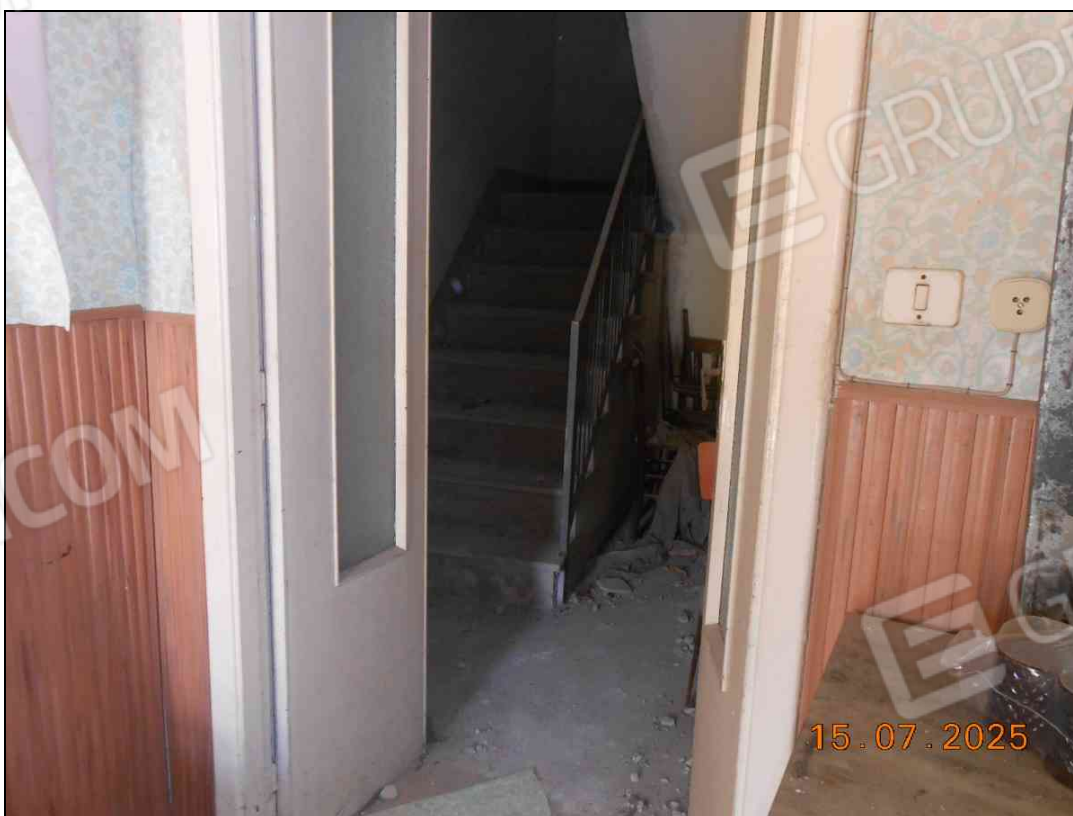
**FOTO N. 14 Vista interna immobile al piano terra.**

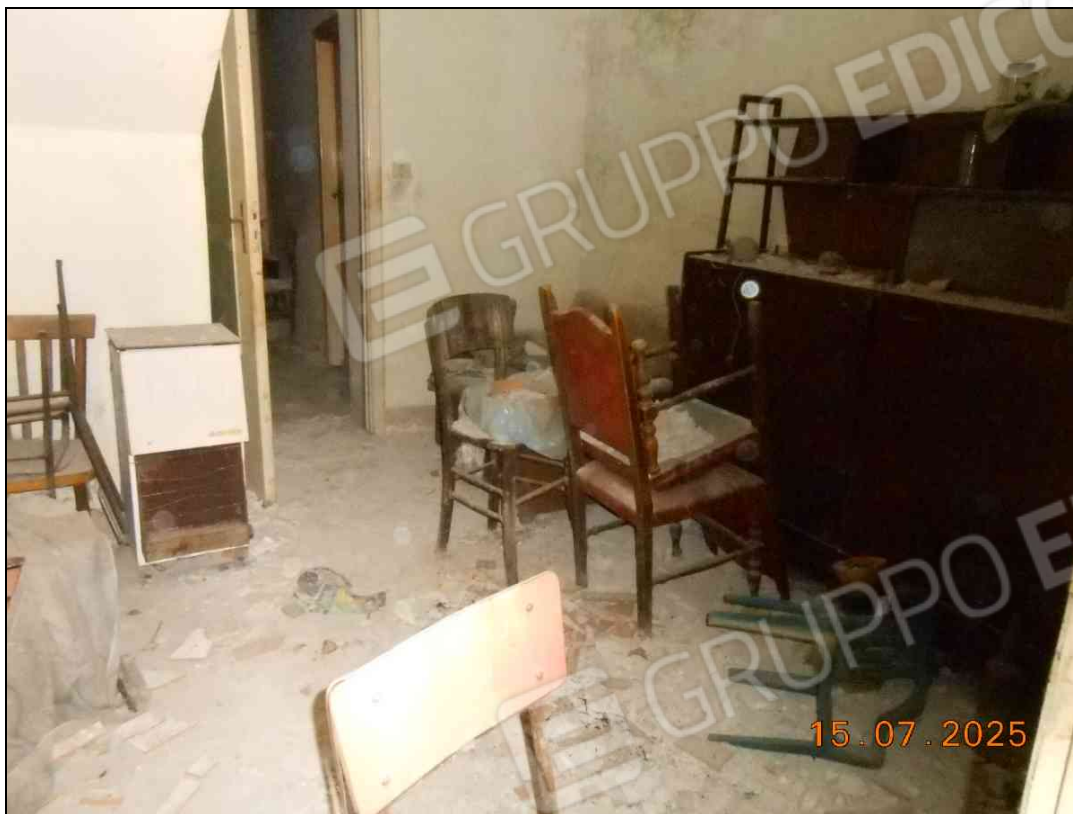
**FOTO N. 15 Vista interna immobile al piano terra. Si nota lo stato di degrado.**

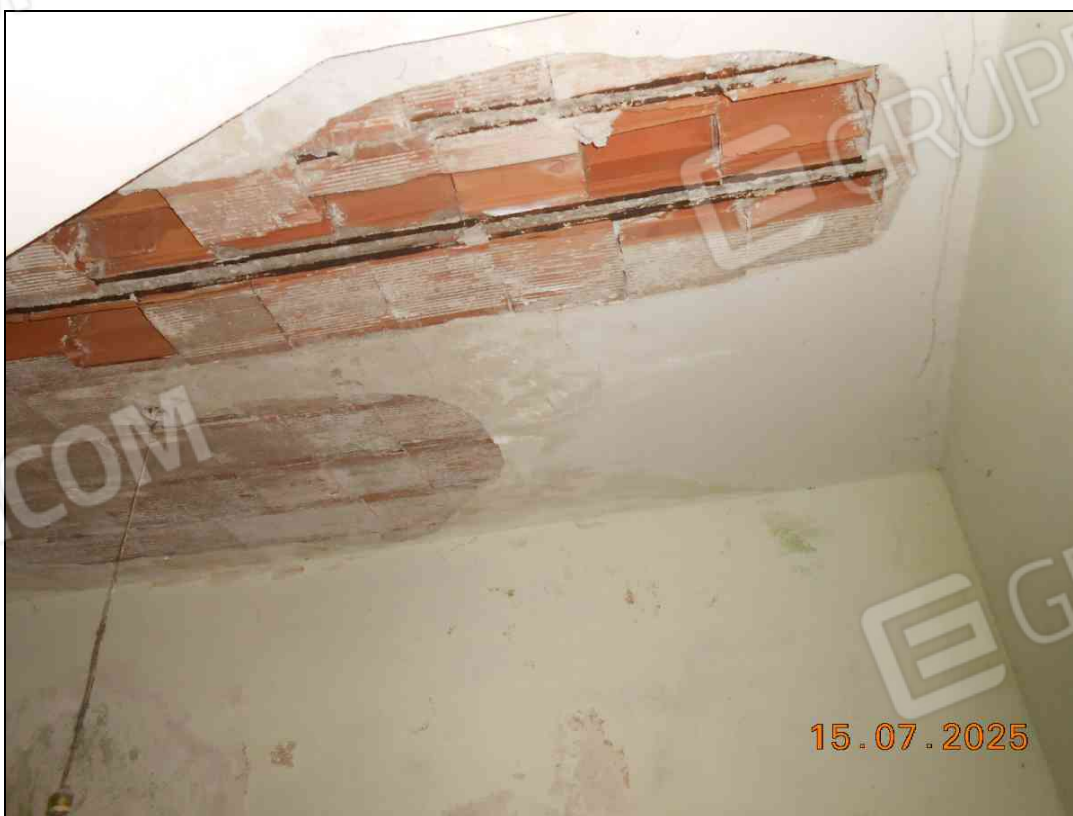
**FOTO N. 16 Vista del solaio sfondellato.**

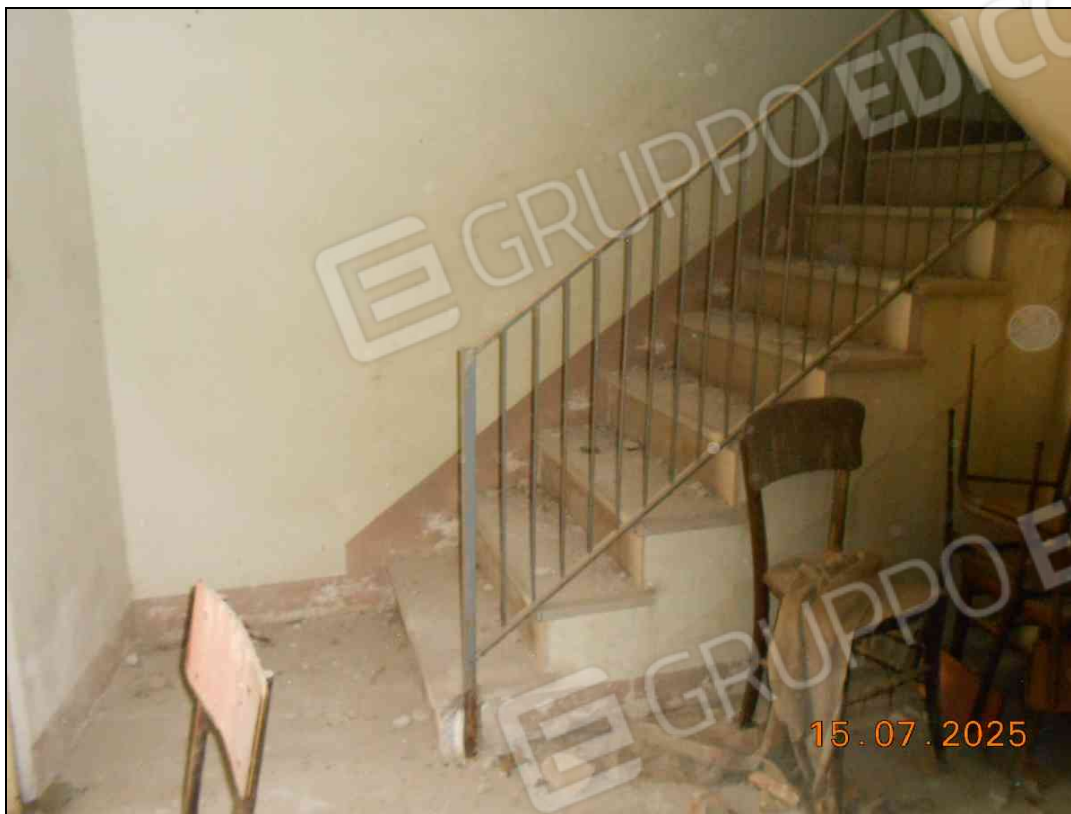
**FOTO N. 17 Vista della scala interna di accesso al p.l.**

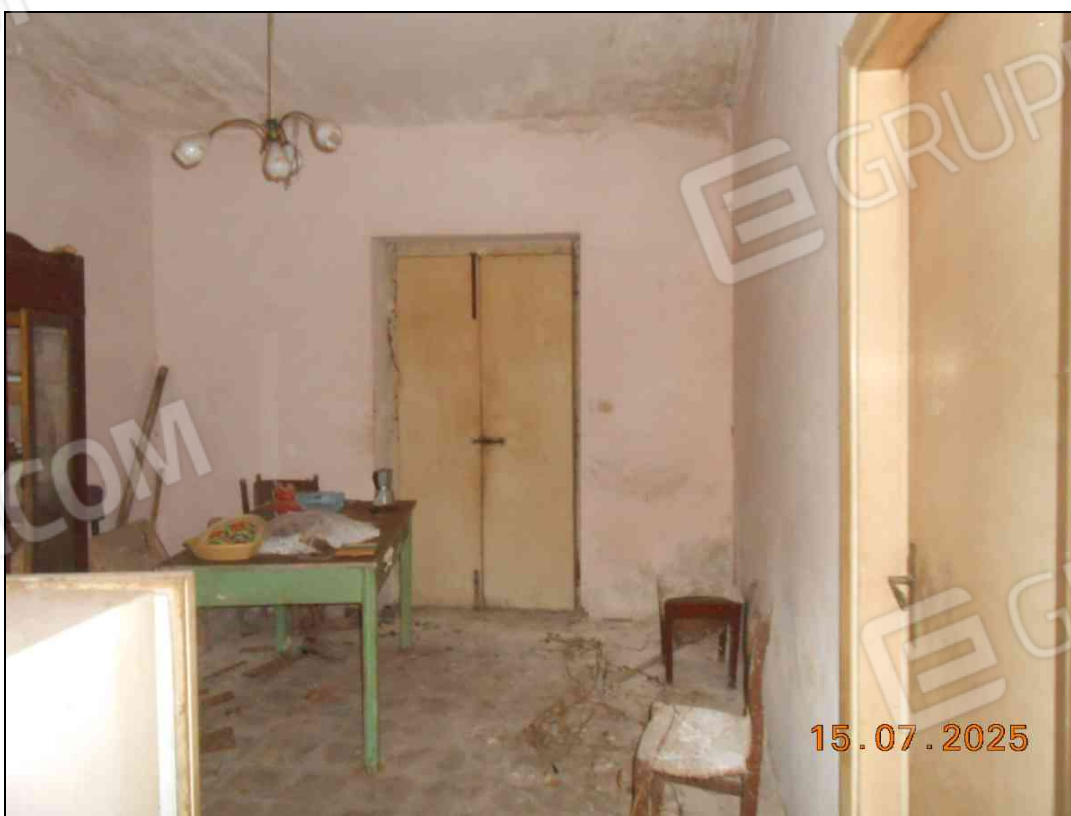
**FOTO N. 18 Vista interna immobile al piano terra. Si nota lo stato di degrado e le infiltrazioni meteoriche nel solaio.**

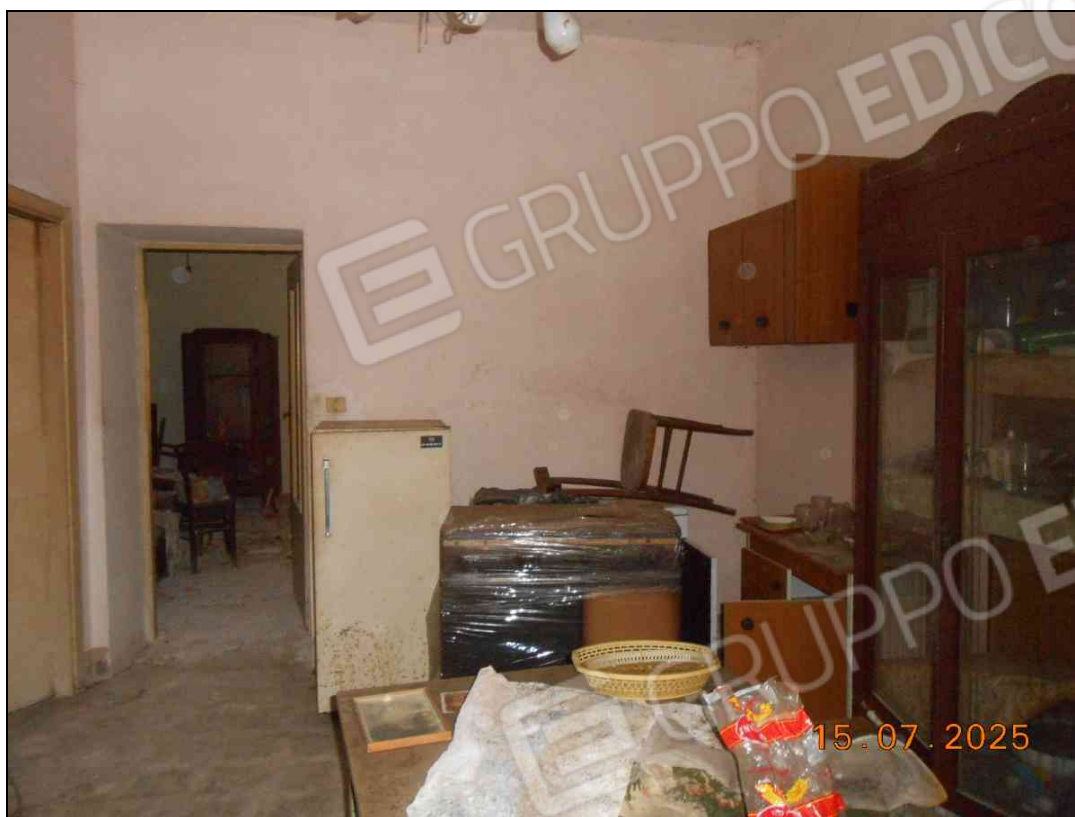
**FOTO N. 19 Vista interna immobile al piano terra.**

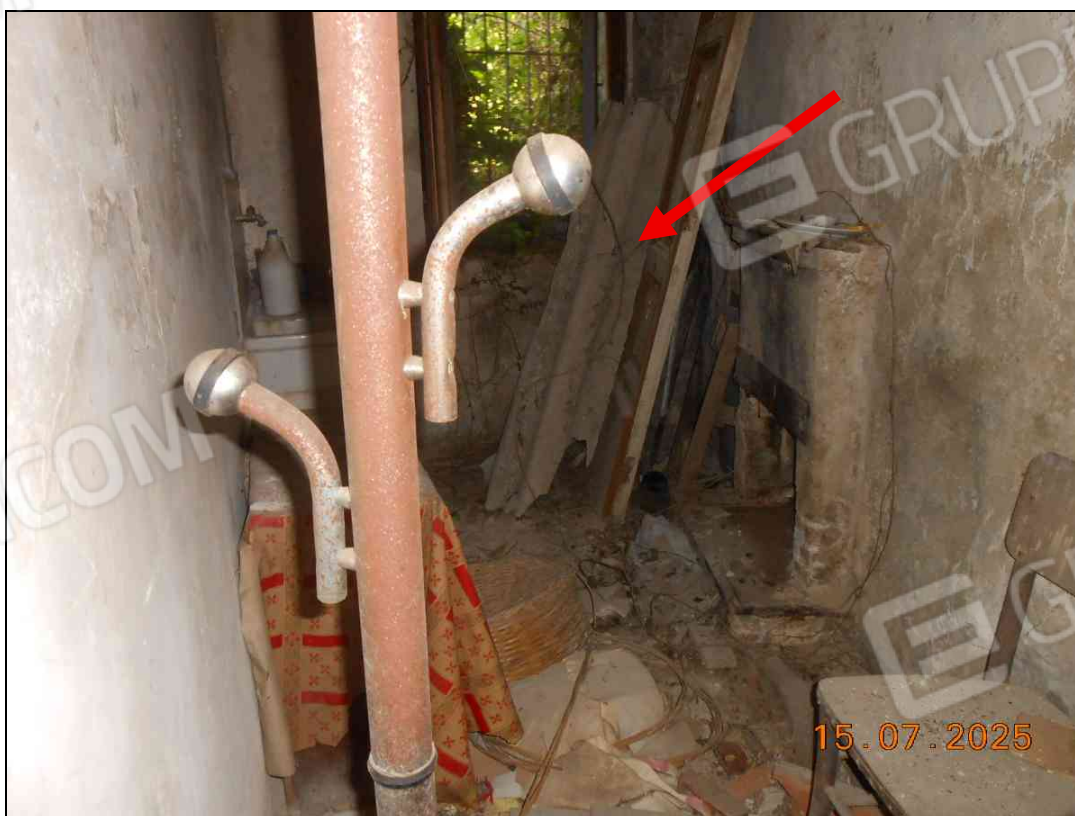
**FOTO N. 20 Vista interna immobile al piano terra. Si nota lo stato di degrado e la presenza di lastre di amianto (Eternit) da smaltire (rifiuti speciali pericolosi).**

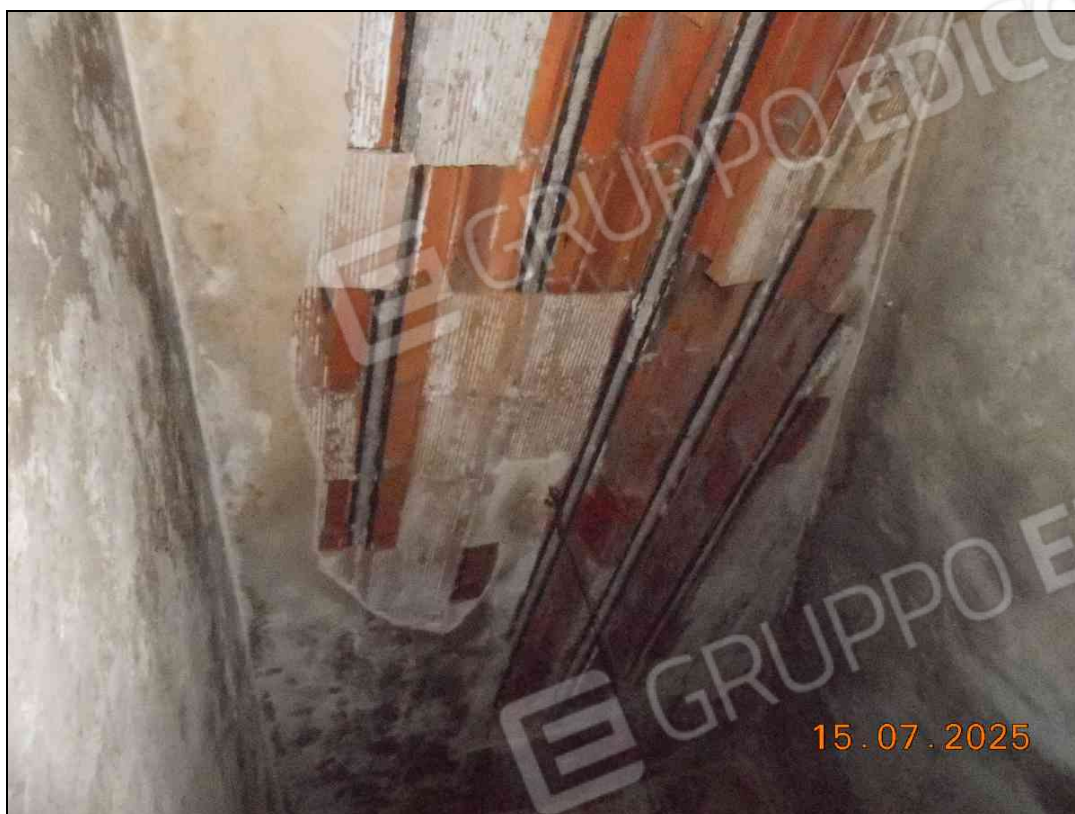
**FOTO N. 21** Vista interna immobile al piano terra. Si nota il solaio sfondellato, a causa delle infiltrazioni meteoriche.

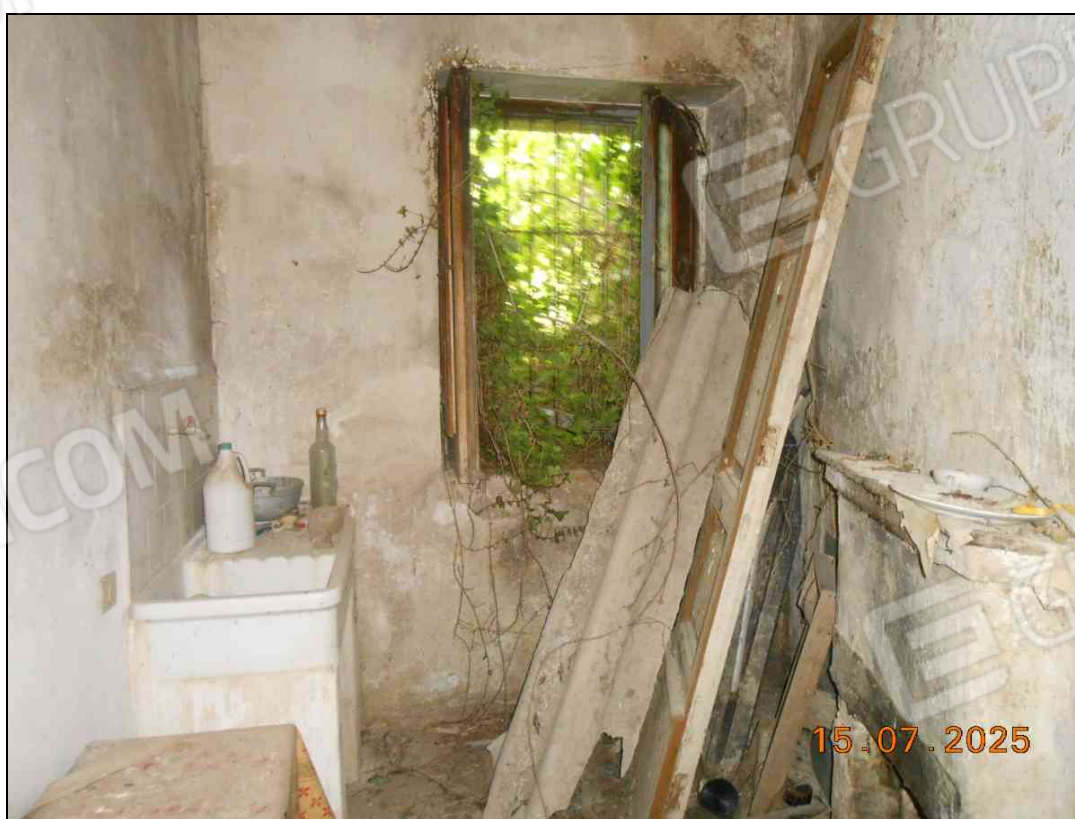
**FOTO N. 22** Vista interna piano terra. Si nota lo stato di degrado e lastre di Eternit da smaltire (rifiuti speciali pericolosi).

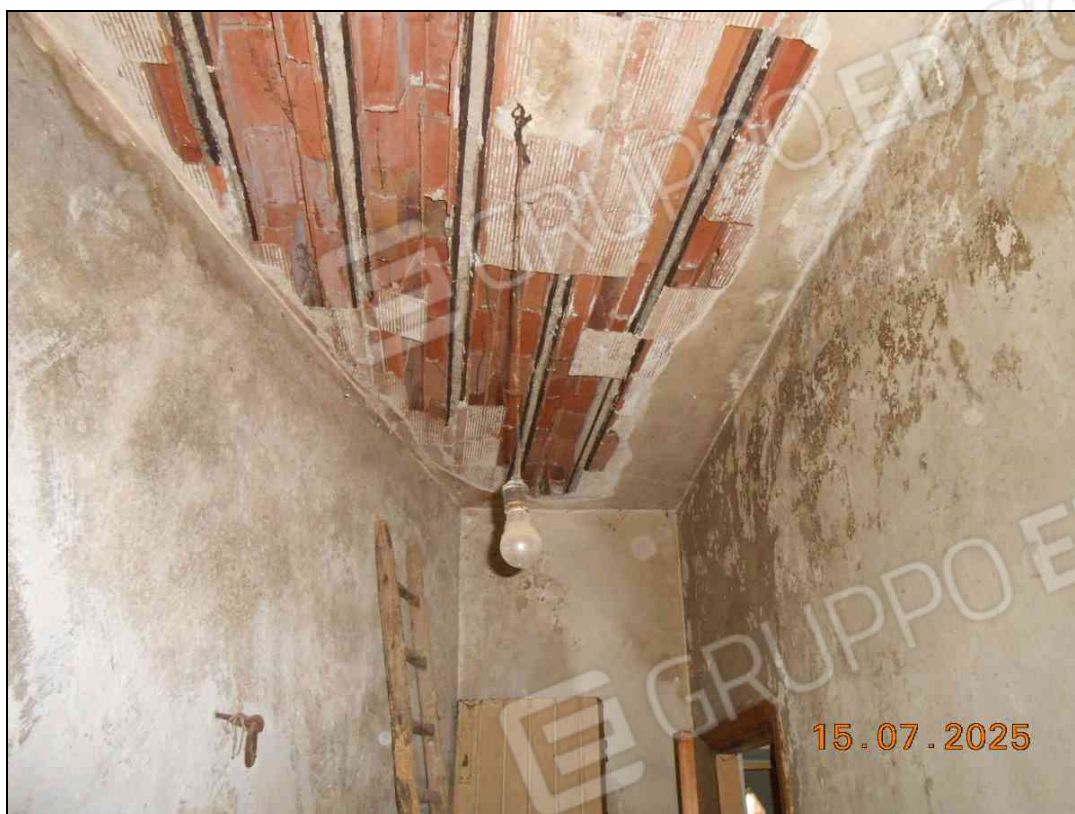
**FOTO N. 23 Vista interna piano terra. Si nota il solaio sfondellato.**

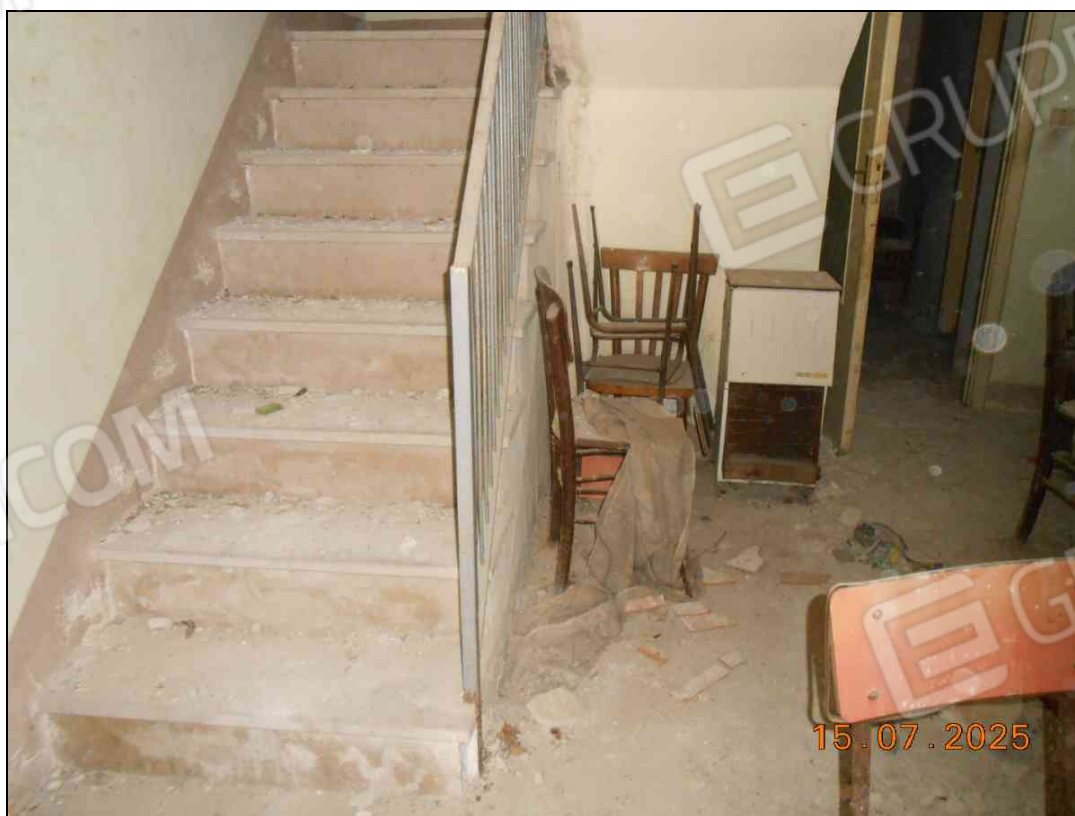
**FOTO N. 24 Vista interna piano terra dell'immobile. Si nota la scala di accesso al P.I.**

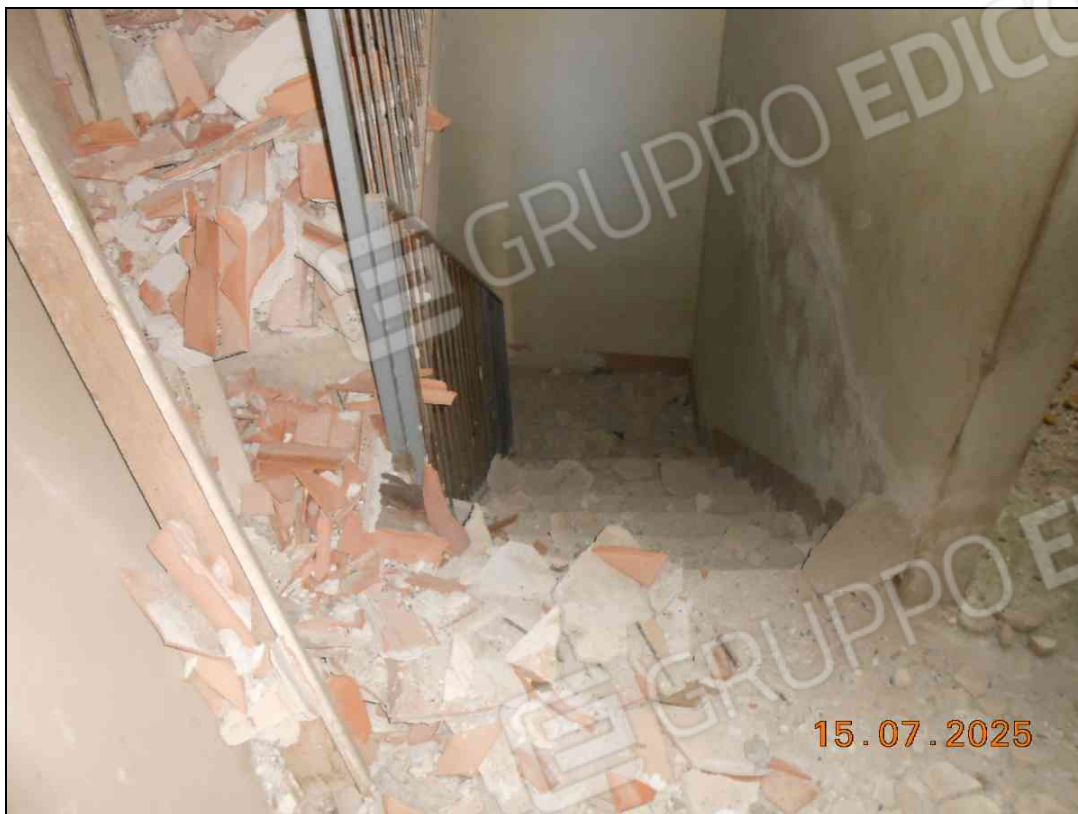
**FOTO N. 25** Vista interna piano primo dell'immobile. Si notano calcinacci di laterizi derivati dal soffitto.
