## **VISTA DELL'IMMOBILE A BONITO (AV)**

**VIA F.LLI CAIROLI n. 26-28**

**FG. 4, P.LLA 32 sub 1 graffata con P.LLA 33 sub 2**

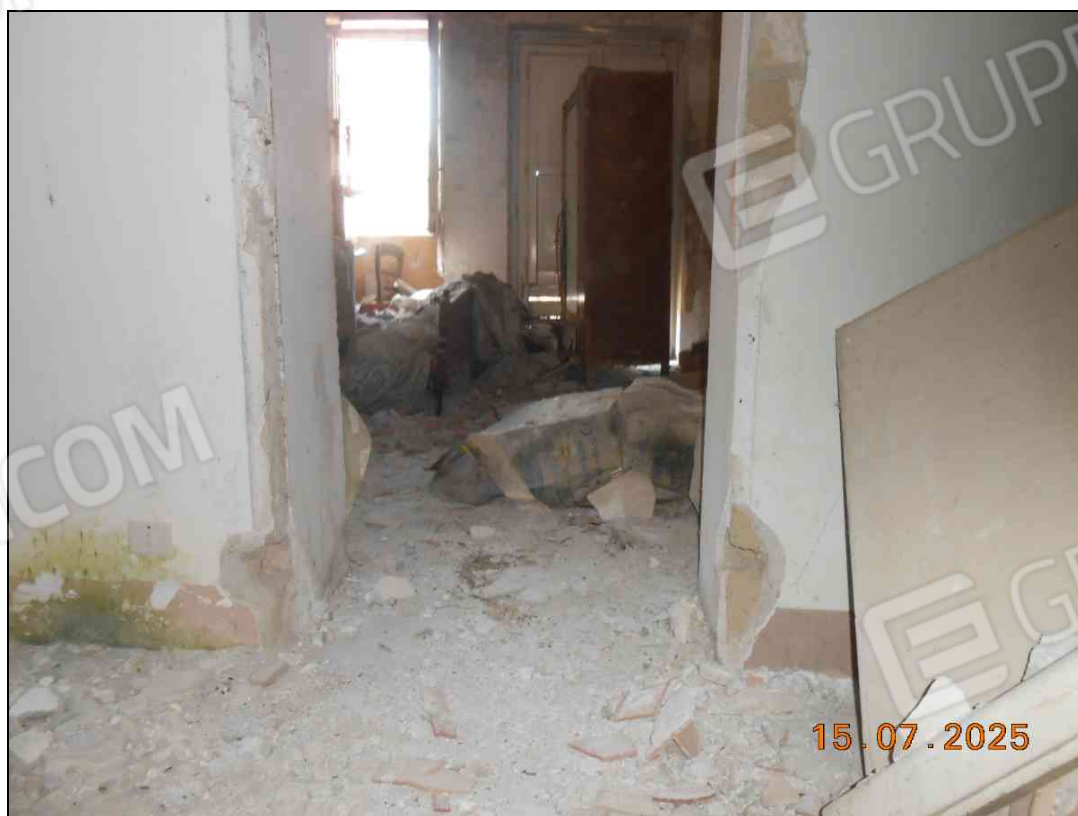
**FOTO N. 26** Vista interna piano primo dell'immobile. Si notano calcinacci staccati dal soffitto, più rifiuti e arredi devastati.

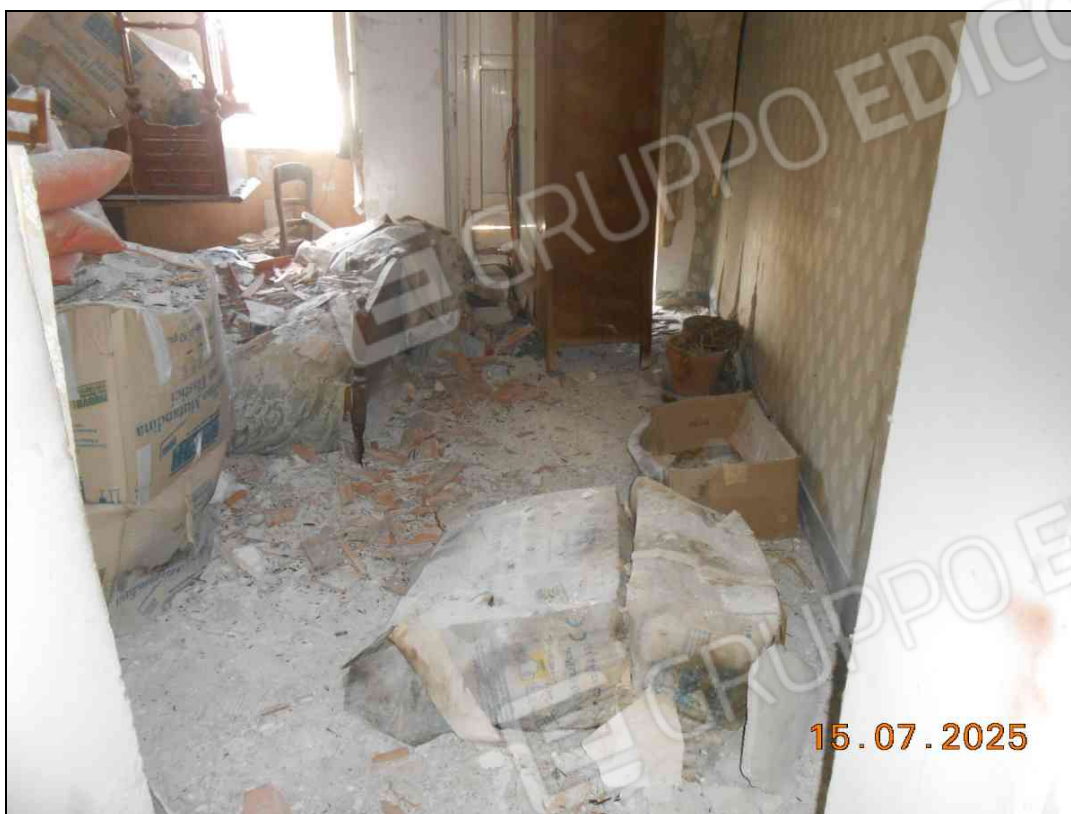
**FOTO N. 27** Vista interna piano primo dell'immobile. Si notano calcinacci staccati dal soffitto, più rifiuti e arredi devastati.

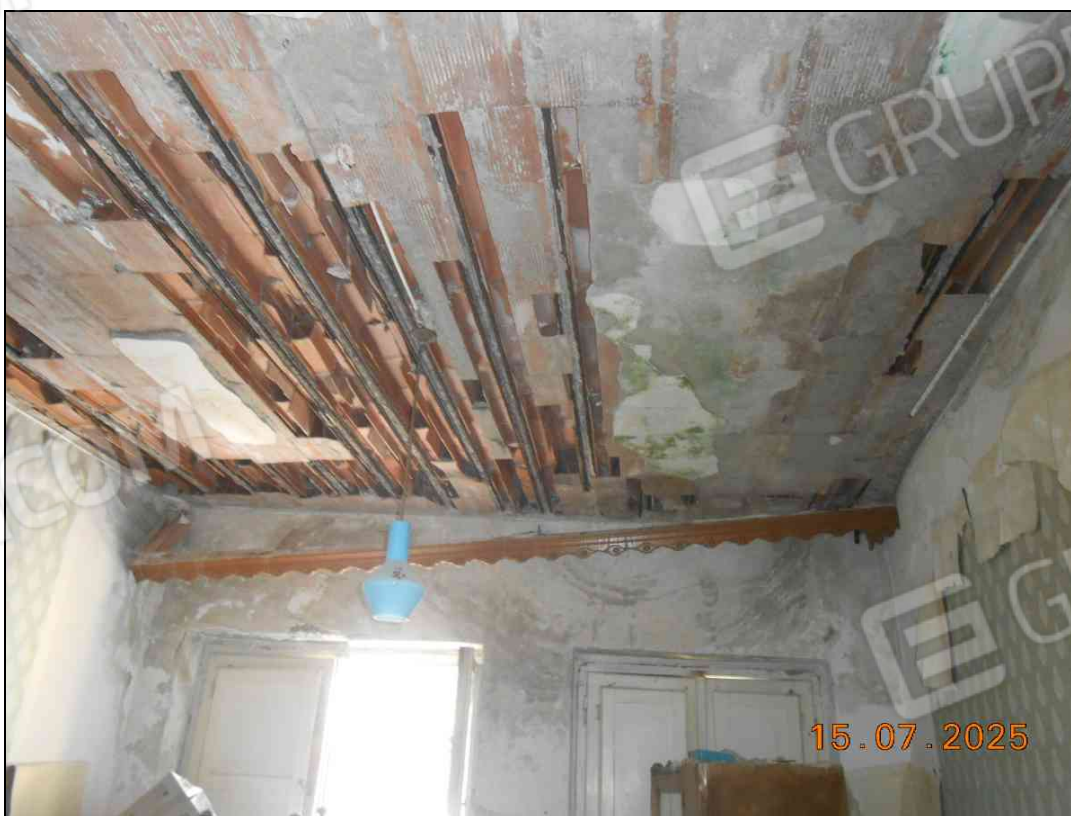
**FOTO N. 28** Vista interna piano primo dell'immobile. Si nota il soffitto sfondellato a causa delle infiltrazioni meteoriche.

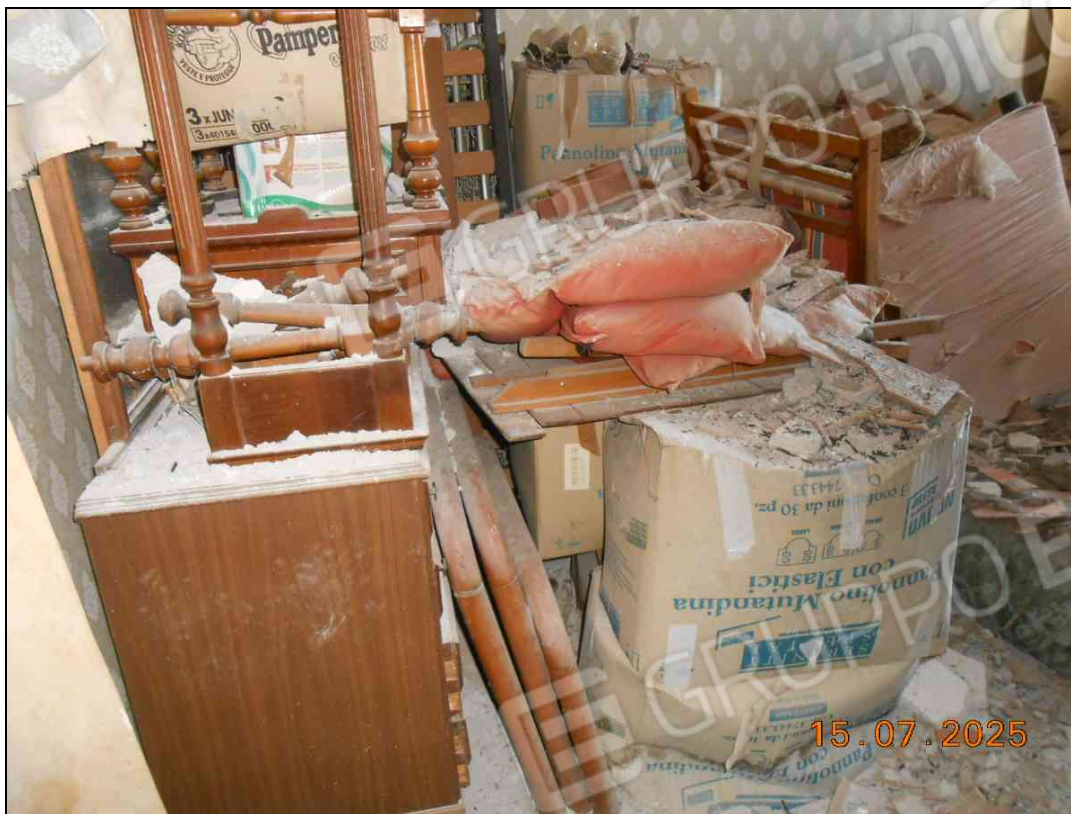
**FOTO N. 29** Vista interna piano primo dell'immobile. Si notano arredi devastati e calcinacci crollati dal soffitto.

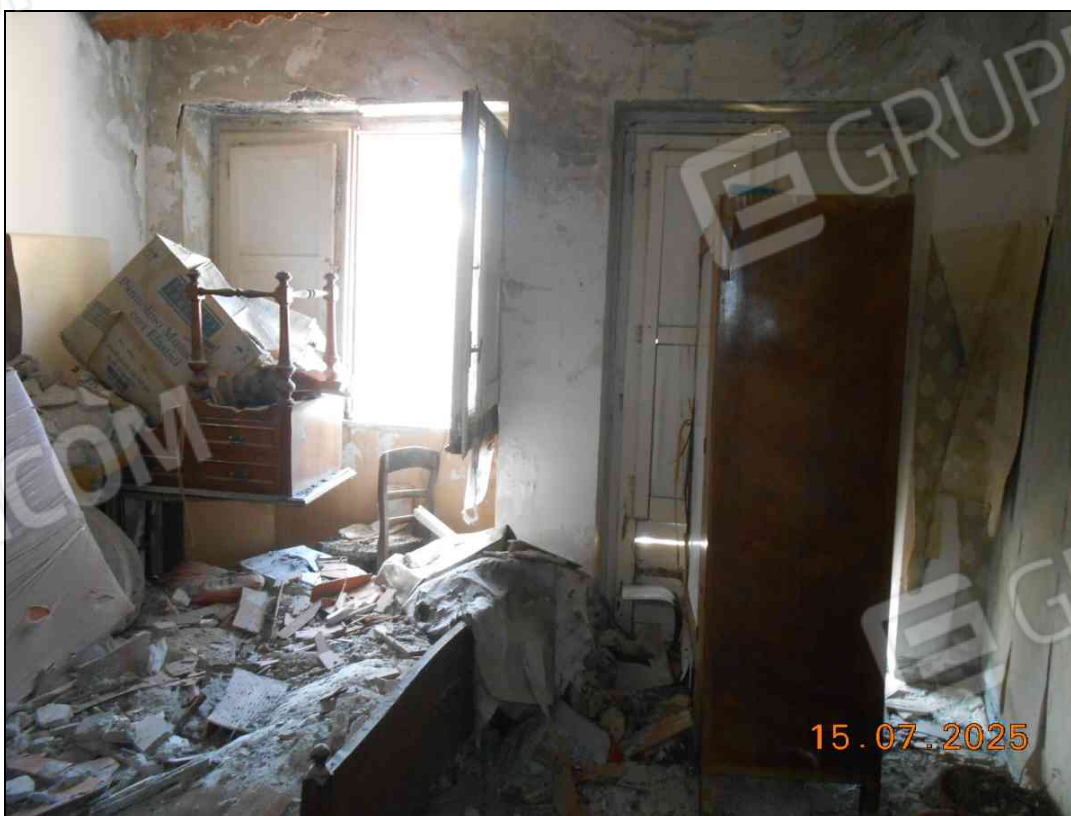
**FOTO N. 30** Vista interna piano primo dell'immobile. Si nota il degrado statico dell'immobile.

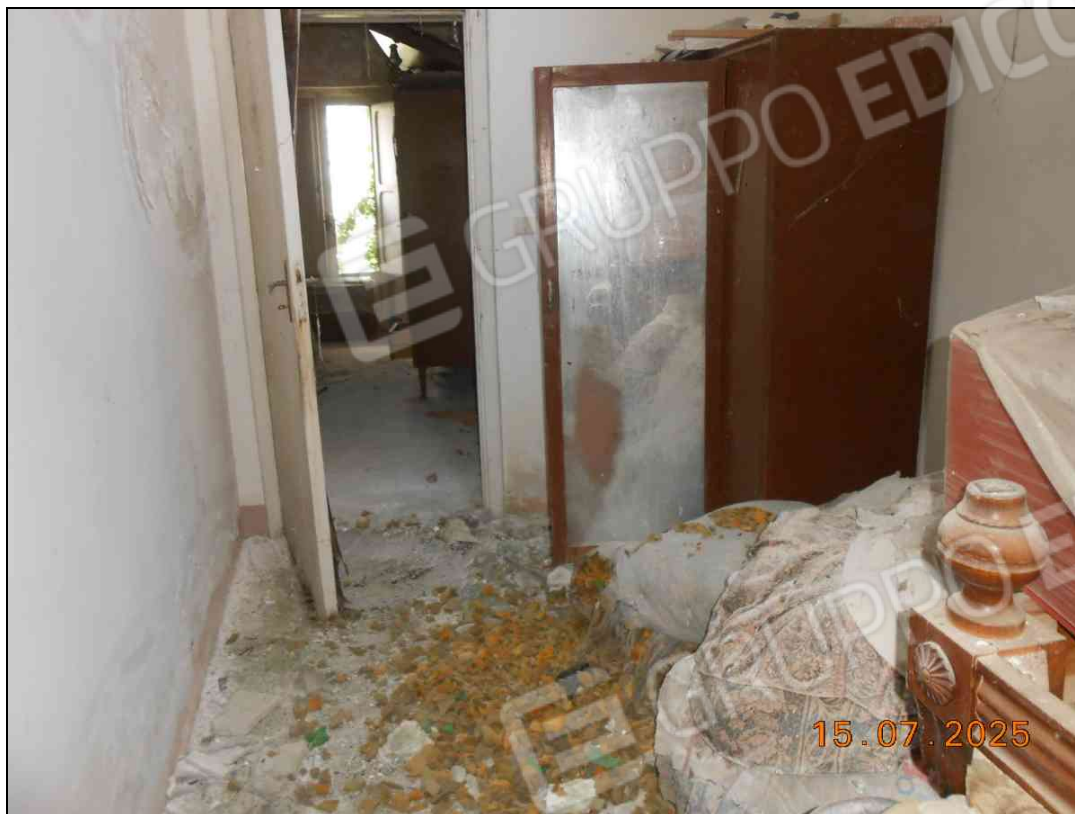
**FOTO N. 31** Vista interna del piano primo. Si notano arredi e rifiuti di ogni genere.

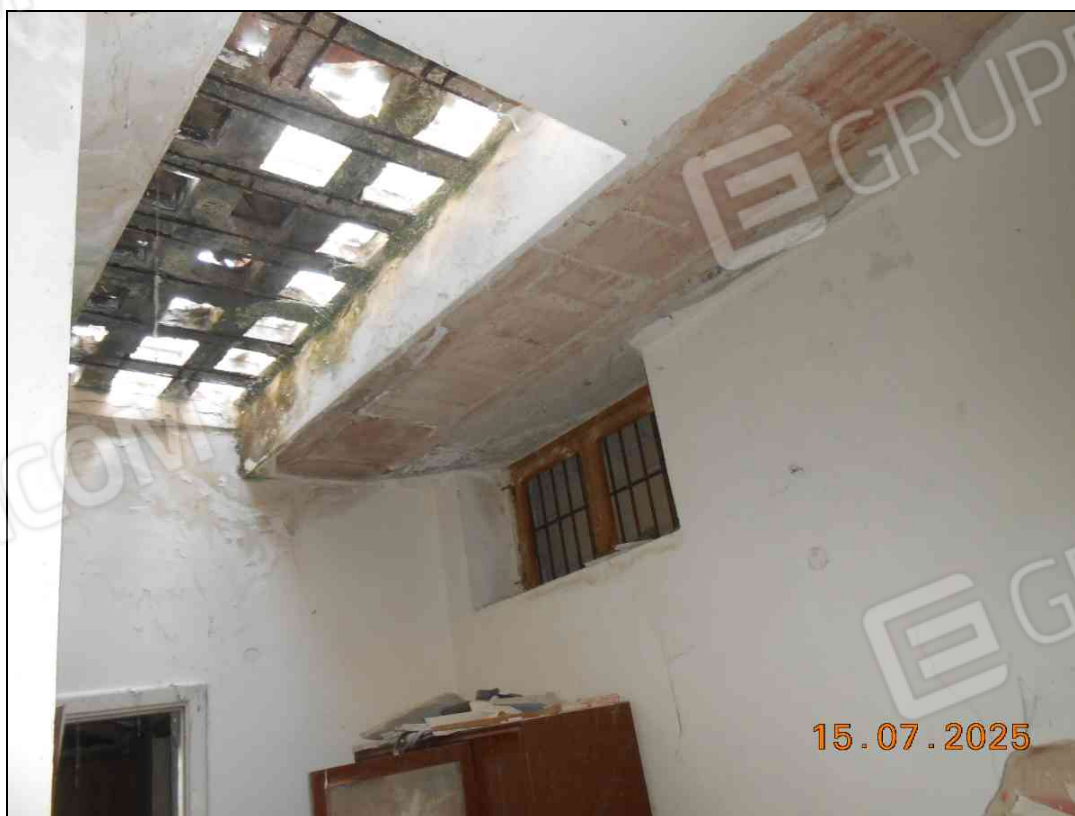
**FOTO N. 32** Vista interna del piano primo. Si notano infiltrazioni dalla copertura piana.

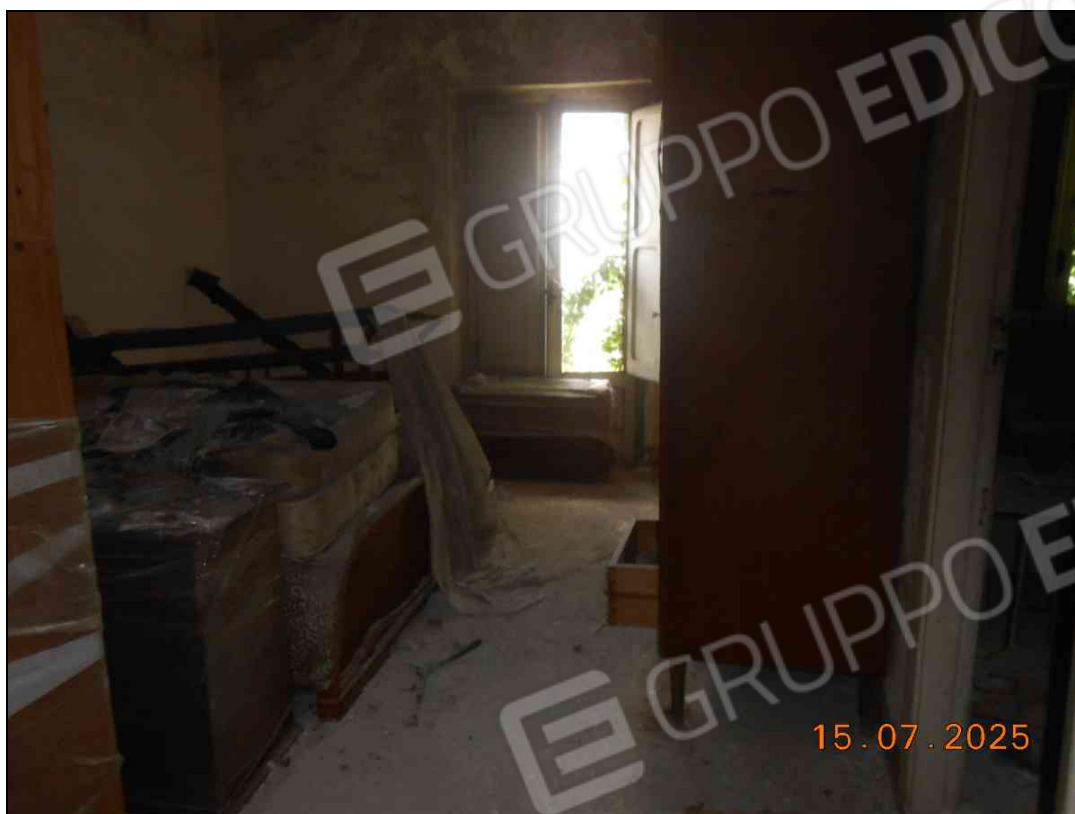
**FOTO N. 33** Vista interna del piano primo dell'immobile. Si nota lo stato di degrado.

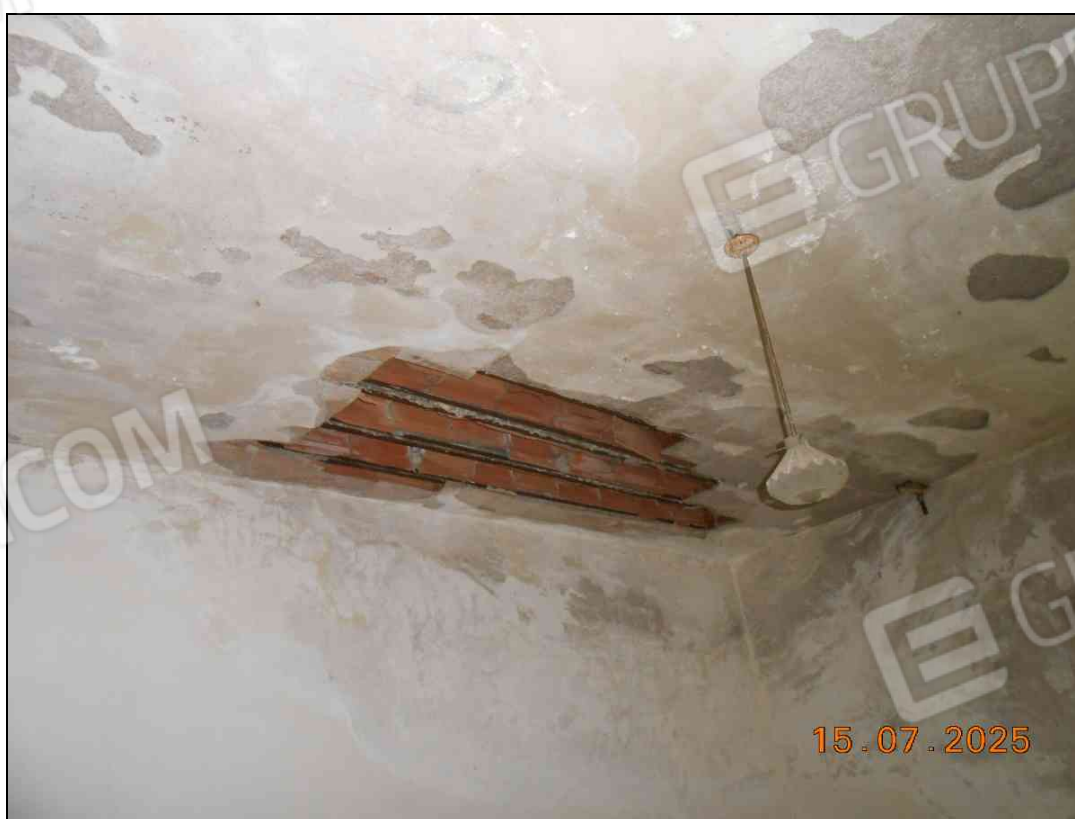
**FOTO N. 34** Vista interna del piano primo dell'immobile. Si nota lo sfondellamento del soffitto e le infiltrazioni meteoriche.

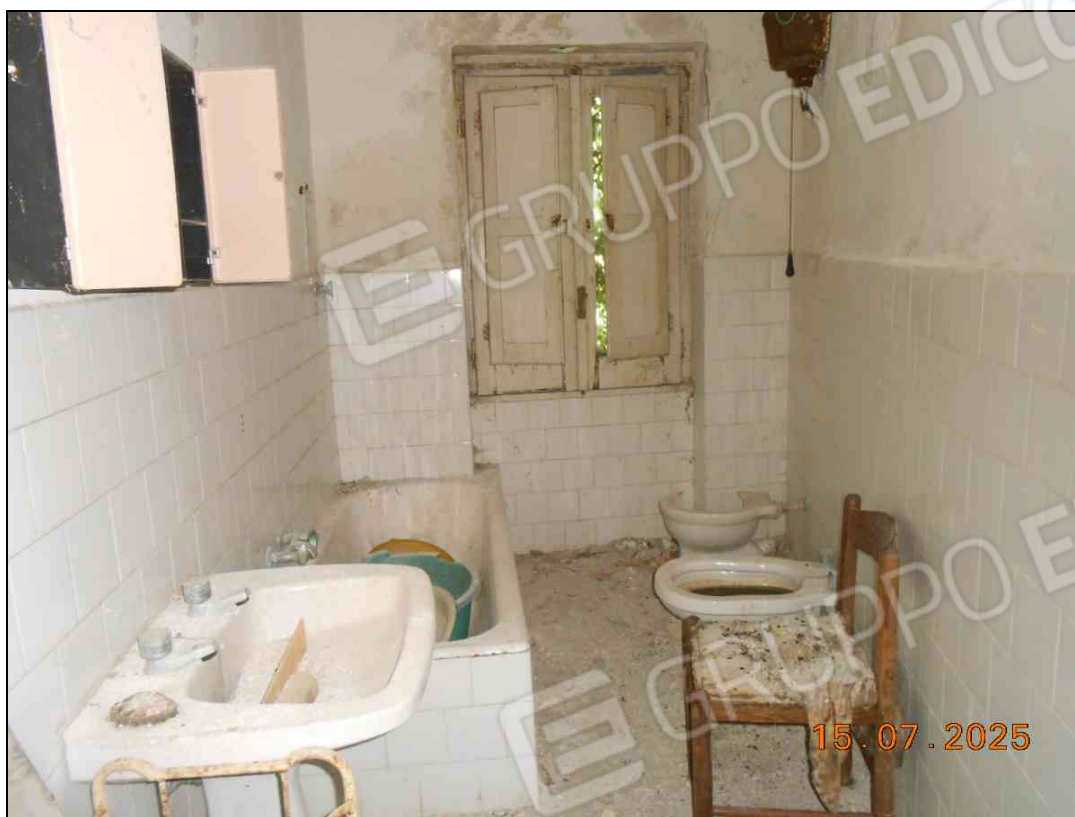
**FOTO N. 35** Vista interna del piano primo dell'immobile.

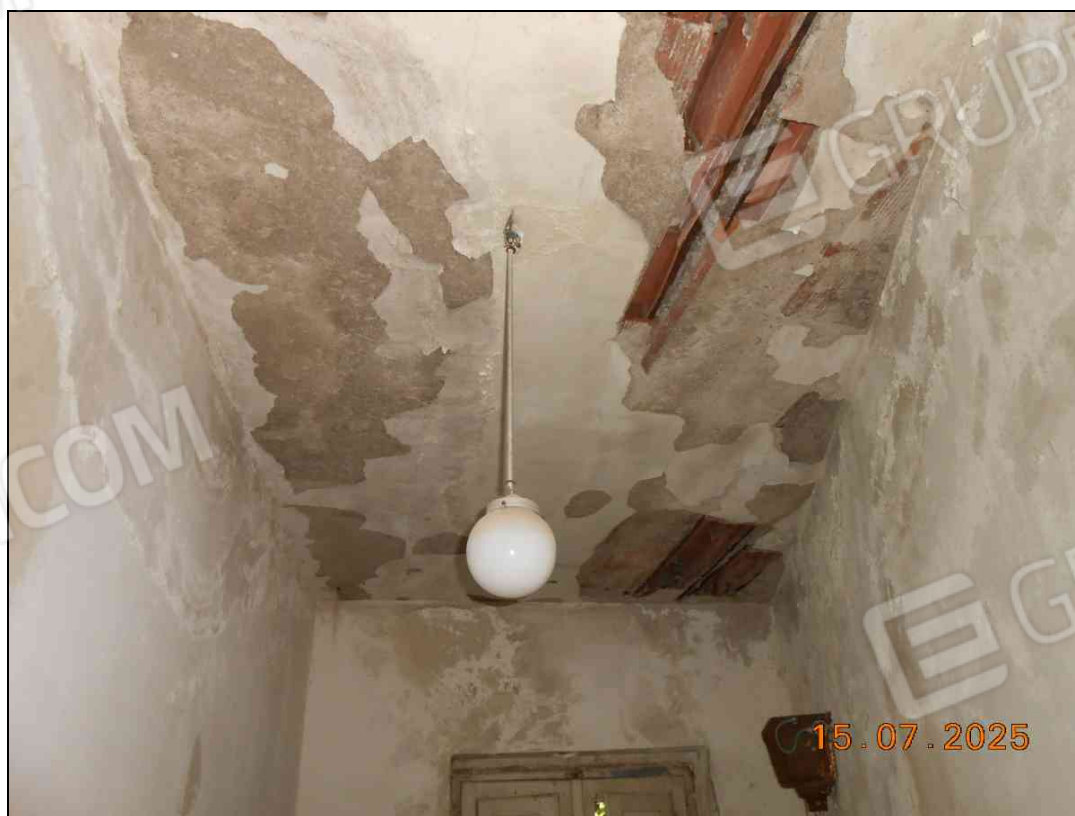
**FOTO N. 36** Vista interna del piano primo dell'immobile. Si notano diffuse infiltrazioni meteoriche sul soffitto.

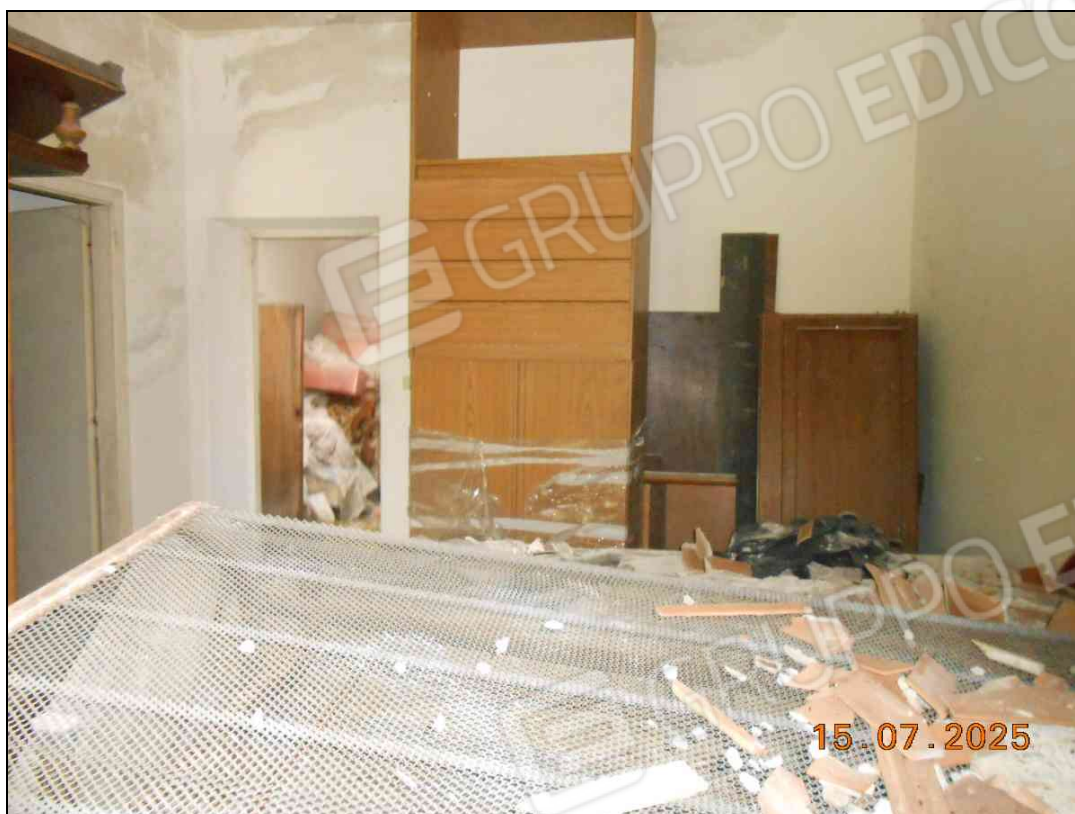
**FOTO N. 37** Vista interna del piano primo dell'immobile. Si notano calcinacci crollati dal soffitto.

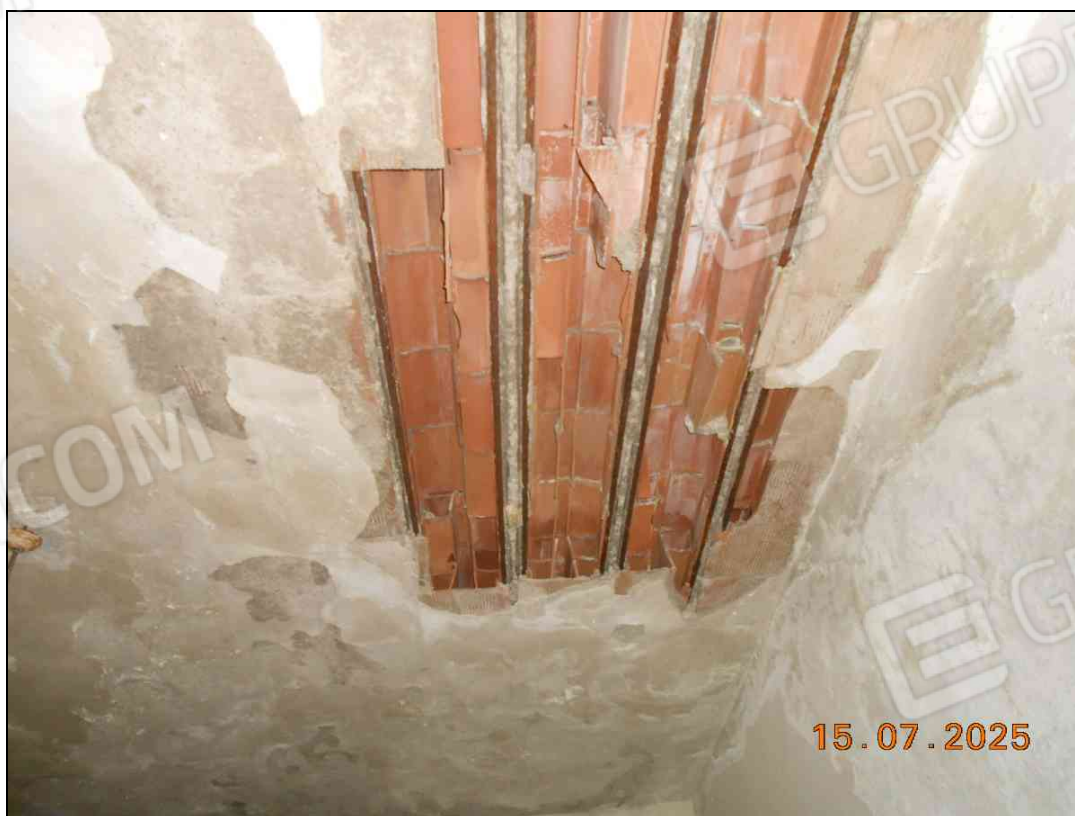
**FOTO N. 38** Vista interna del piano primo dell'immobile. Si nota lo sfondellamento del soffitto.

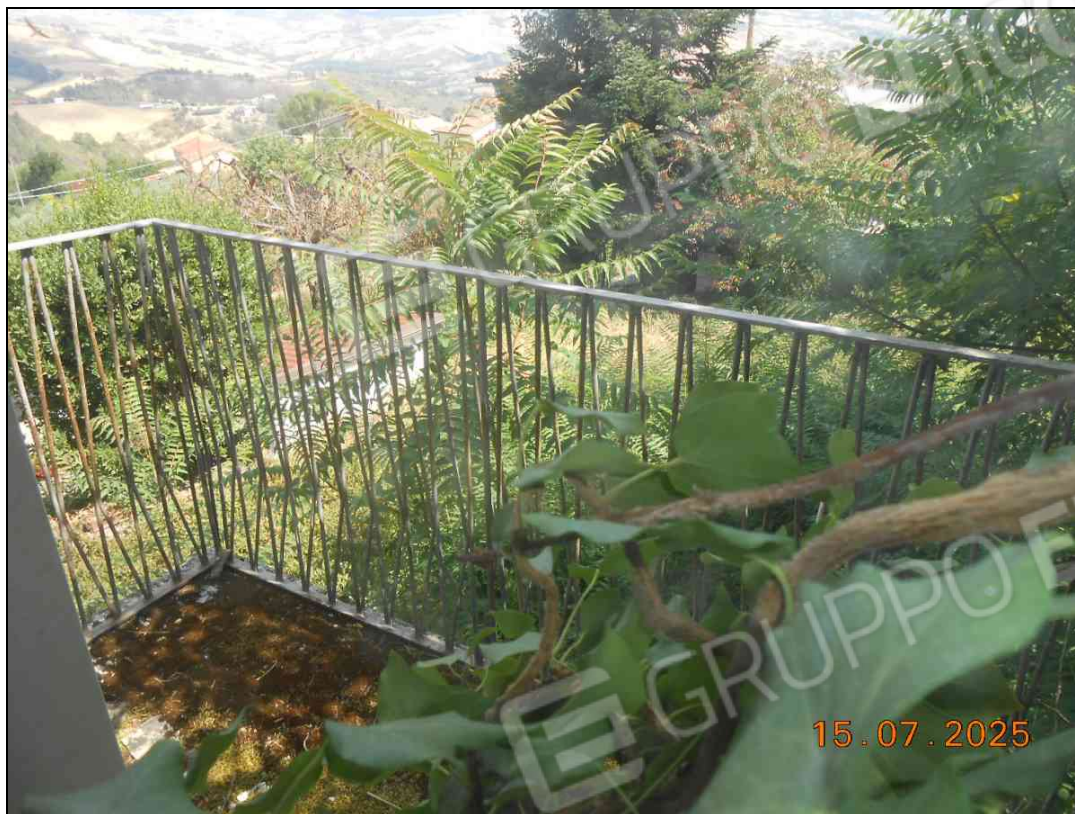
**FOTO N. 39** Vista del balconcino al piano primo dell'immobile, invaso da vegetazione spontanea proveniente dal fondo contiguo.

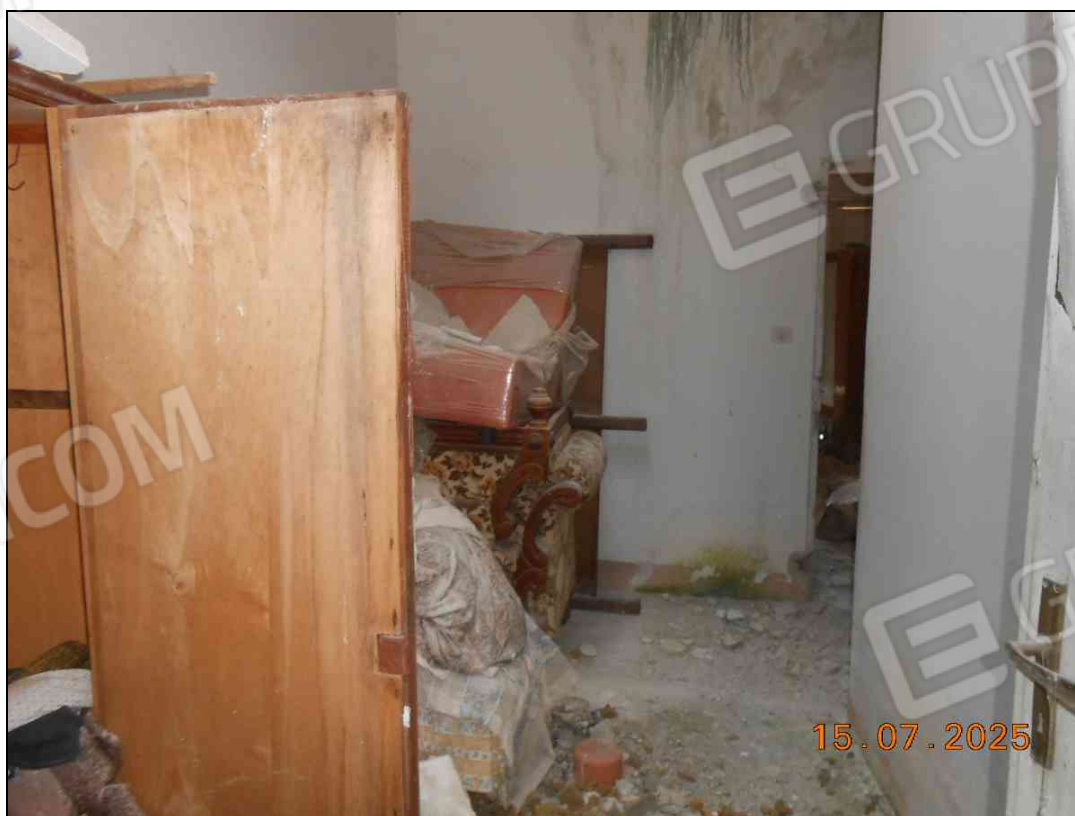
**FOTO N. 40** Vista interna del piano primo dell'immobile. Si nota il degrado generale dell'immobile.
