## **VISTA DELL'IMMOBILE A BENEVENTO**

**VIALE PRINCIPE DI NAPOLI N. 112 – 114 - 118**

**FG. 79, P.LLA 59 SUB 7**

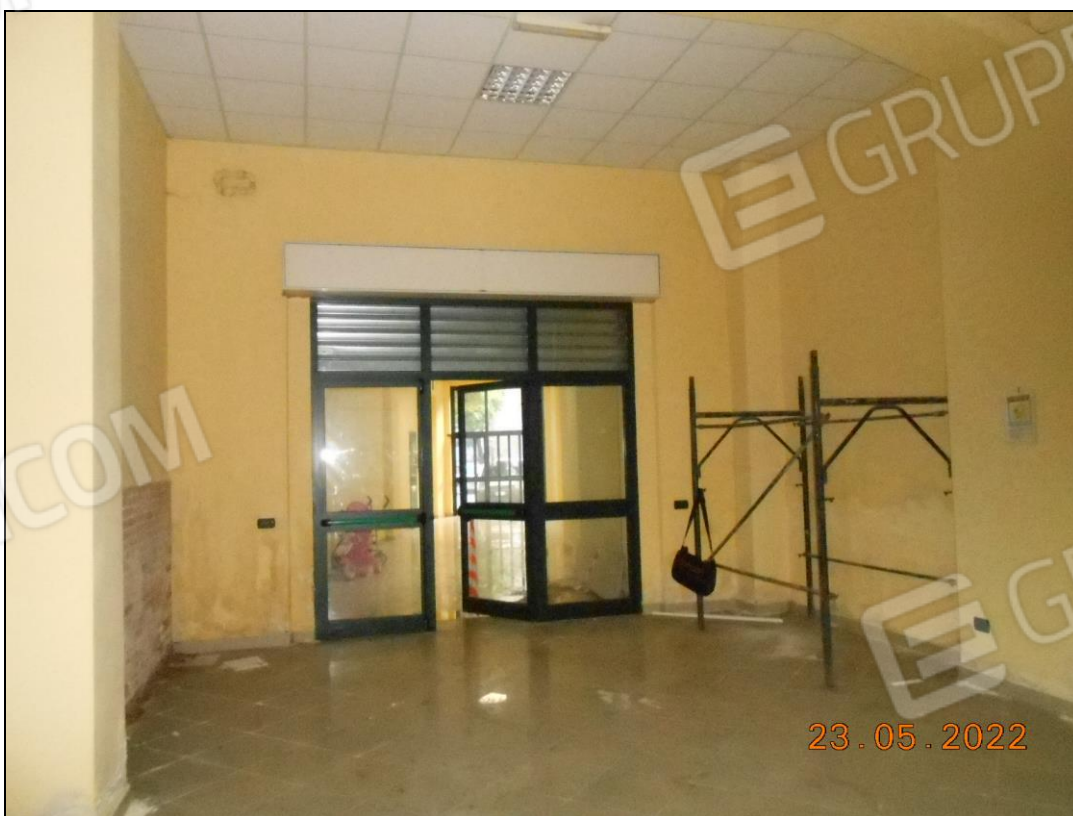
**FOTO N. 12 Vista interna dei locali posteriori dell'immobile. Si notano macchie d'umidità sulle pareti.**

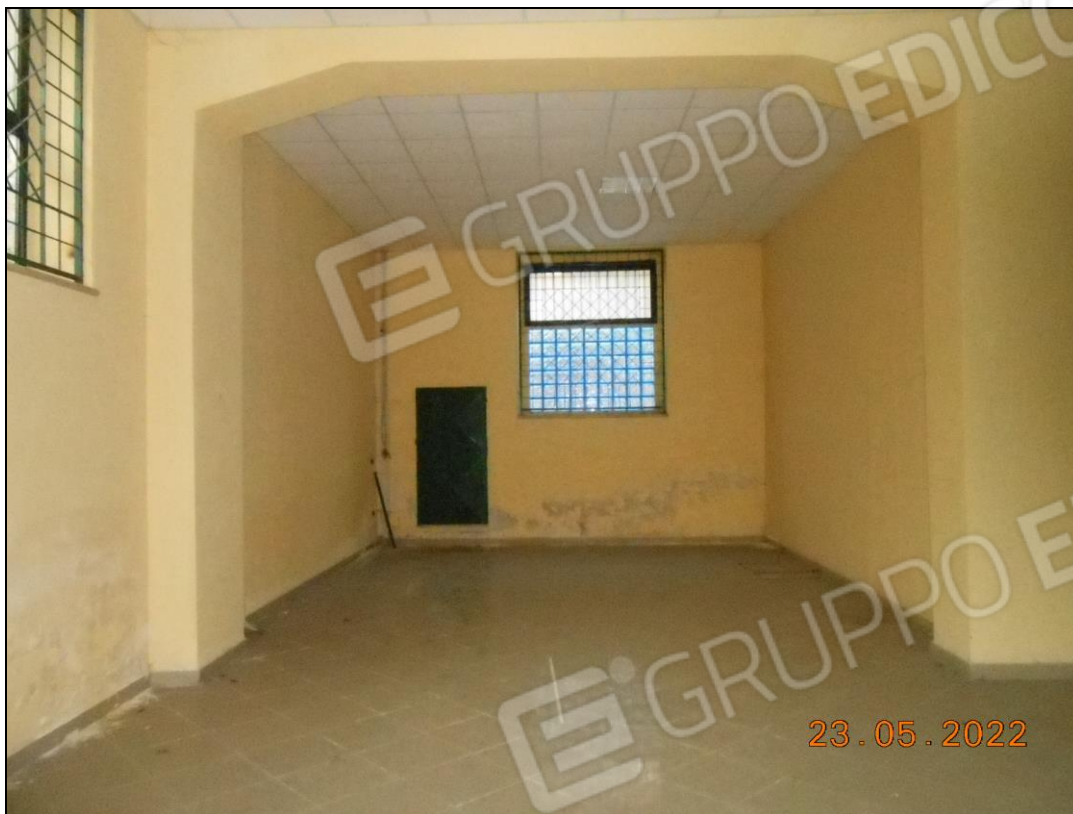
**FOTO N. 15** Vista interna a P.T. dell'immobile. Si notano macchie d'umidità di risalita sulle pareti.

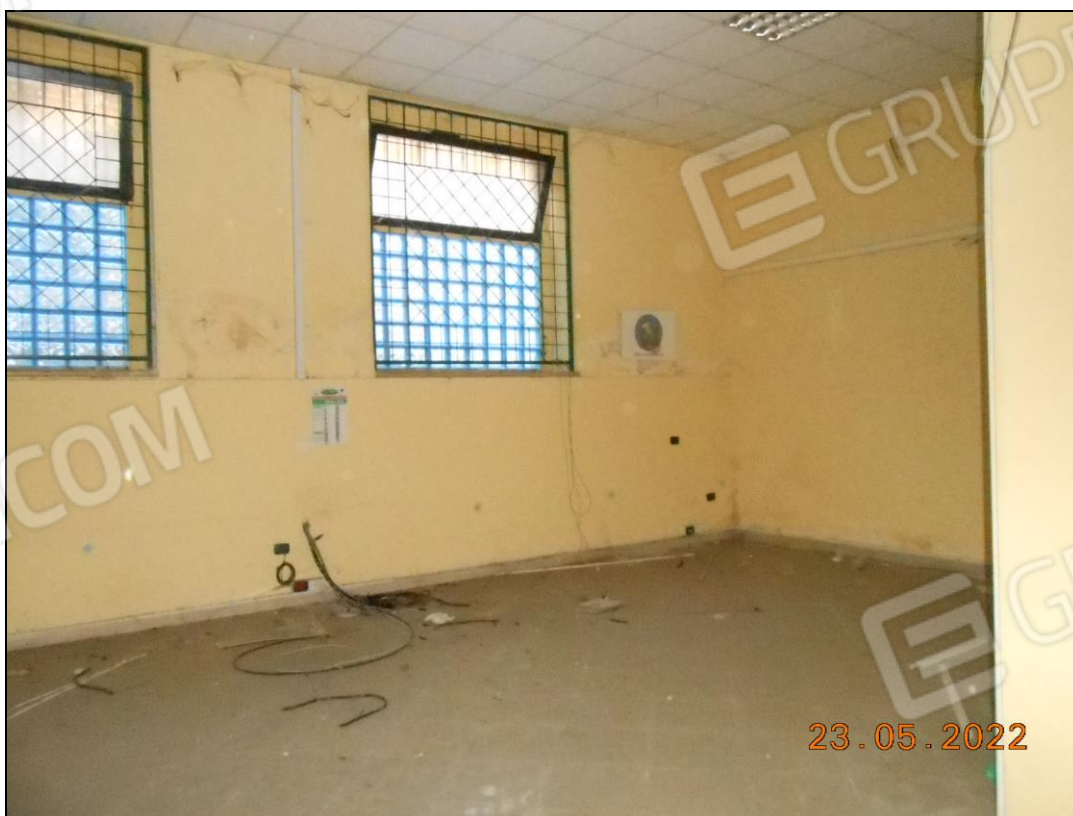
**FOTO N. 20 Vista interna dei locali dell'immobile. Si notano i cavi elettrici sfilati dalle tubazioni.**

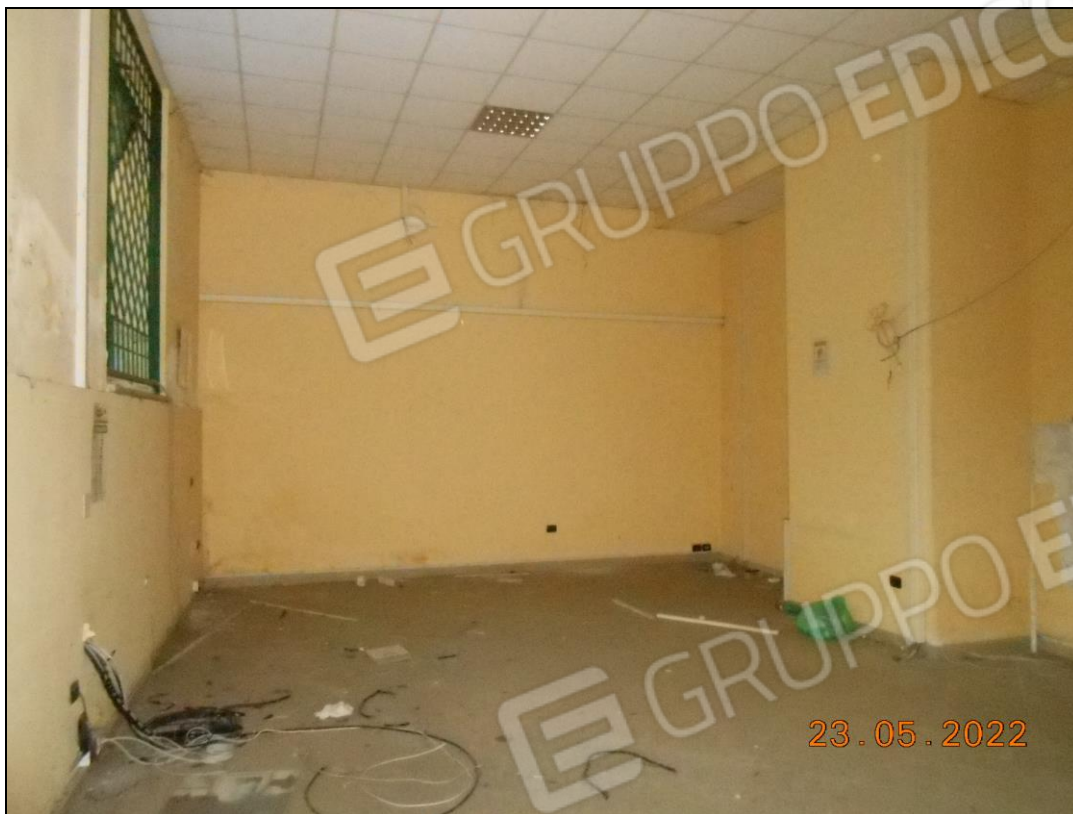
**FOTO N. 21** Vista interna dei locali dell'immobile. Si notano i cavi elettrici sfilati dalle tubazioni.

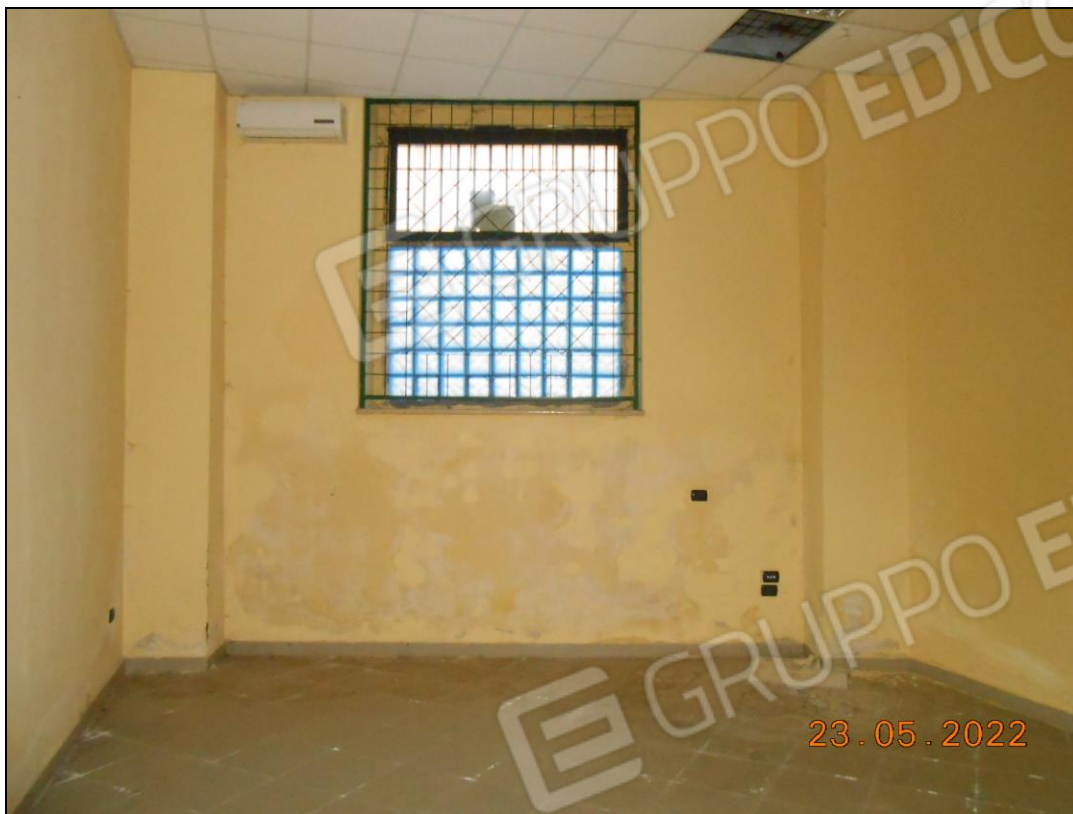
**FOTO N. 27** Vista interna dei locali dell'immobile. Si nota l'umidità sulle pareti.

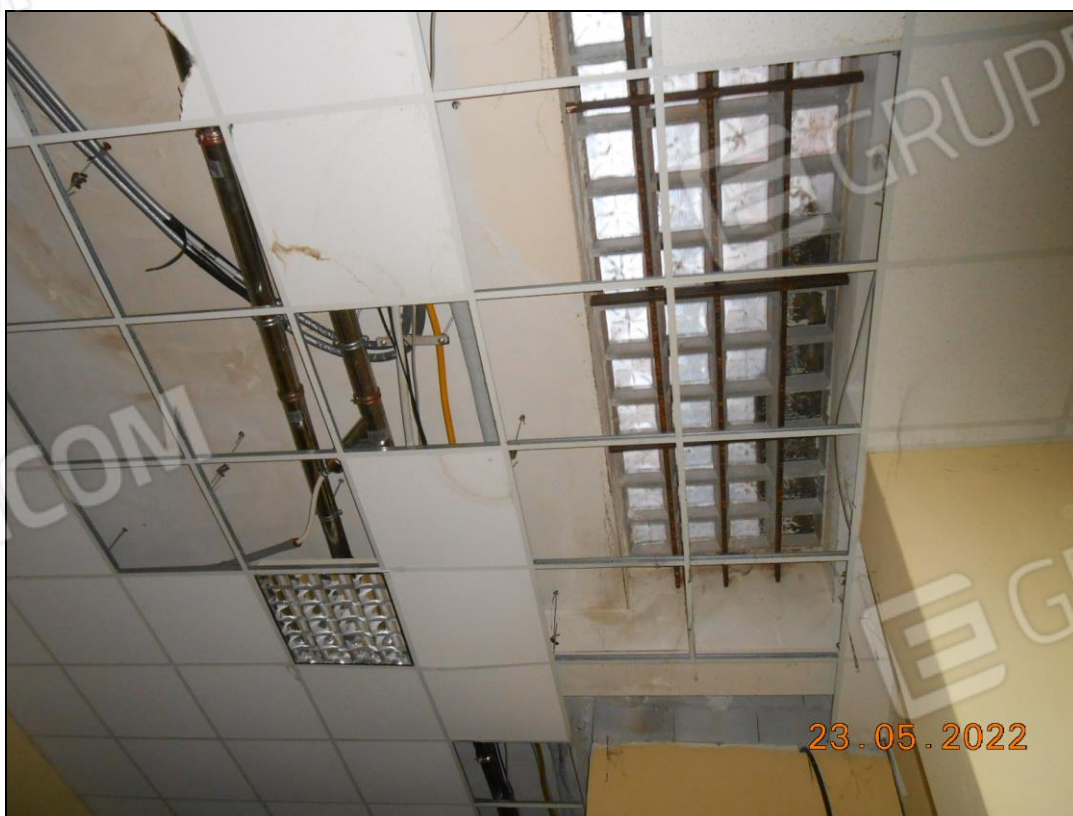
**FOTO N. 30** Vista interna dei locali dell'immobile. Si nota gli impianti asportati.

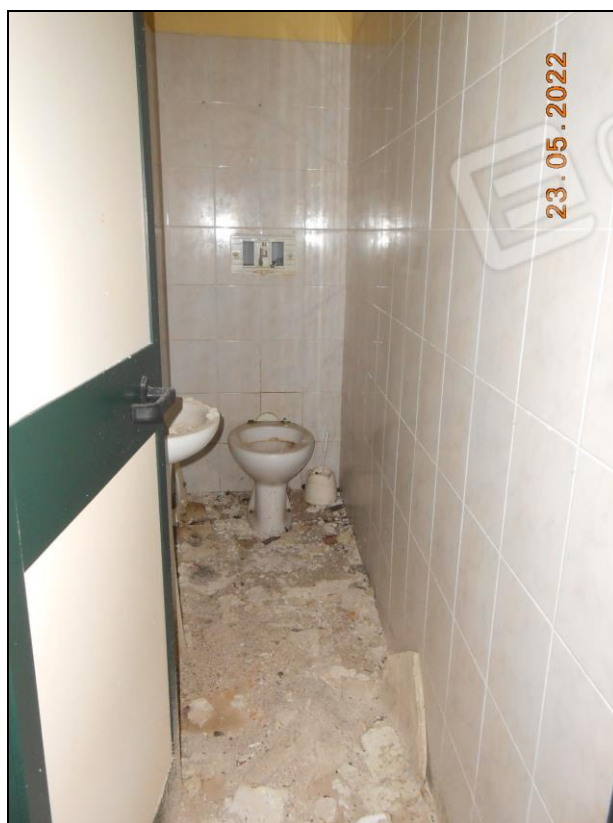
**FOTO N. 36 Vista dei w.c.. Si nota lo stato di degrado.**

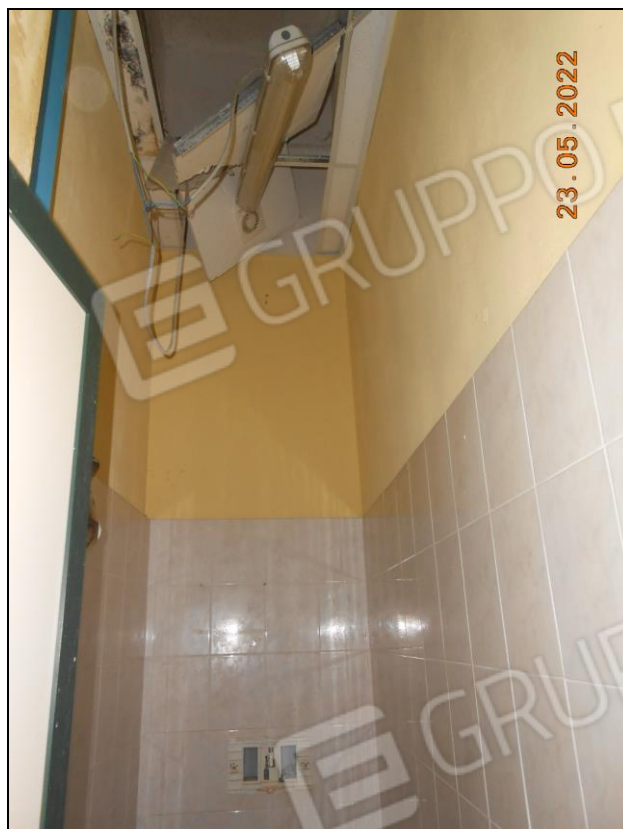
**FOTO N. 37** Vista interna dell'immobile. Si nota la controsoffittatura sfondata.

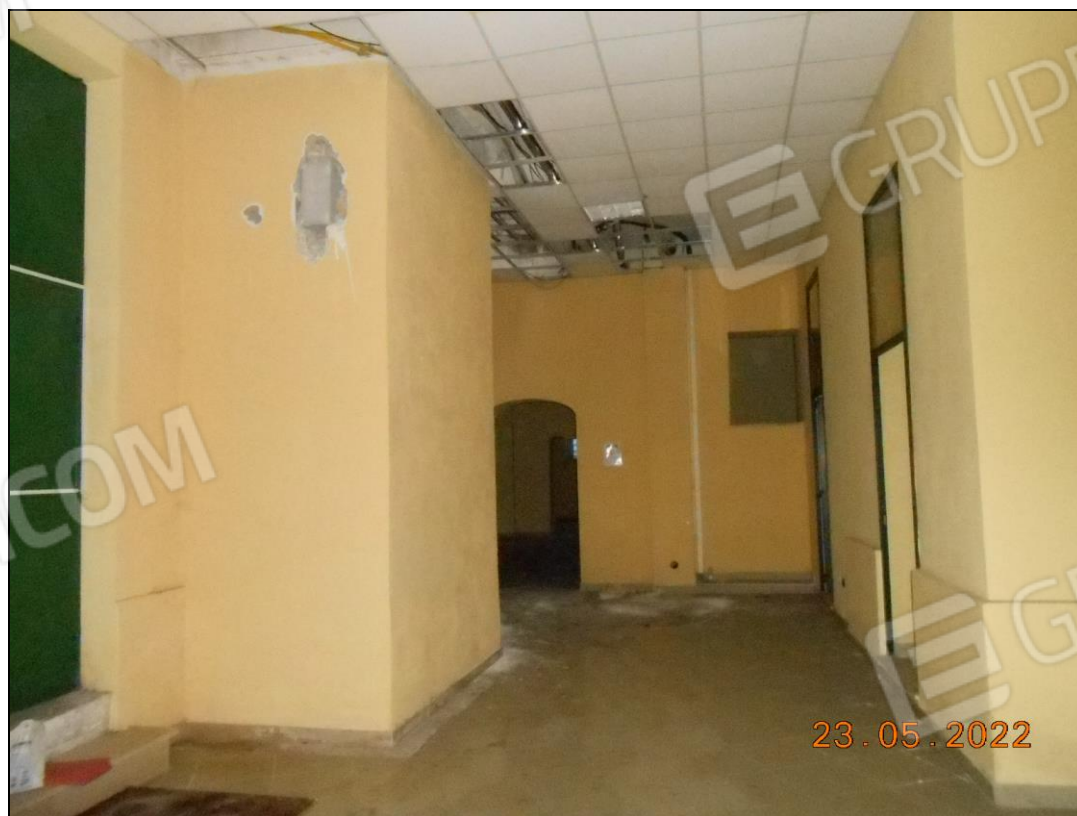
**FOTO N. 38** Vista interna dell'immobile. Si notano alcuni pannelli della controsoffittatura rimossi.

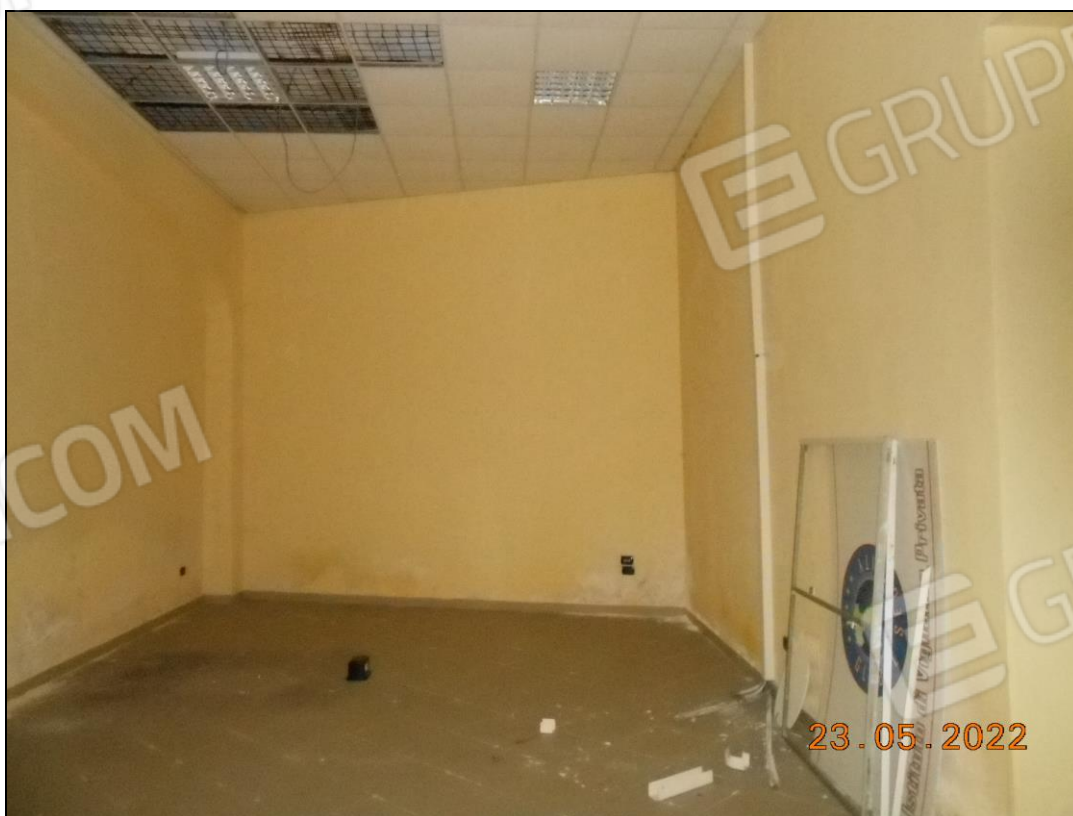
**FOTO N. 40 Vista interna dell'immobile. Si notano macchie d'umidità ed efflorescenza sulle pareti.**

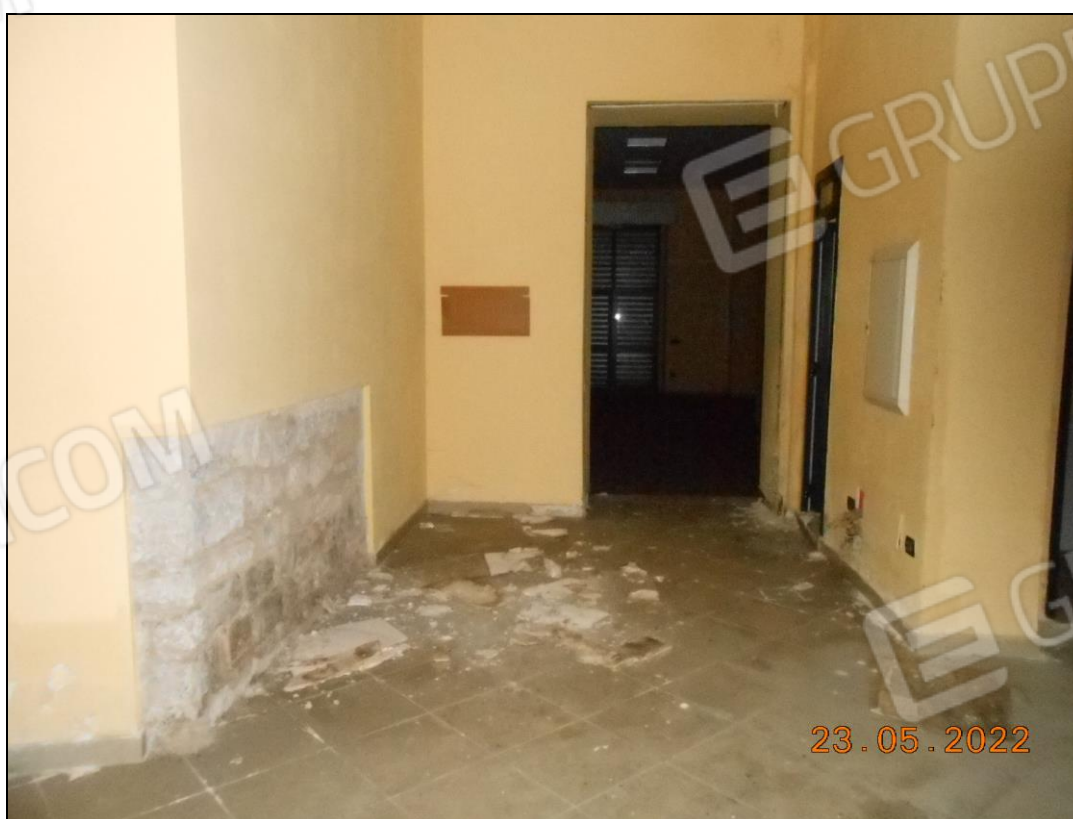
**FOTO N. 44 Vista interna dell'immobile. Si notano materiali sul pavimento.**
