PROCEDIMENTO DI ESECUZIONE IMMOBILIARE N. 792/2019

“BANCA MONTE DEI PASCHI DI SIENA S.p.A.”

G.E. Dott. Mario CICCARELLI

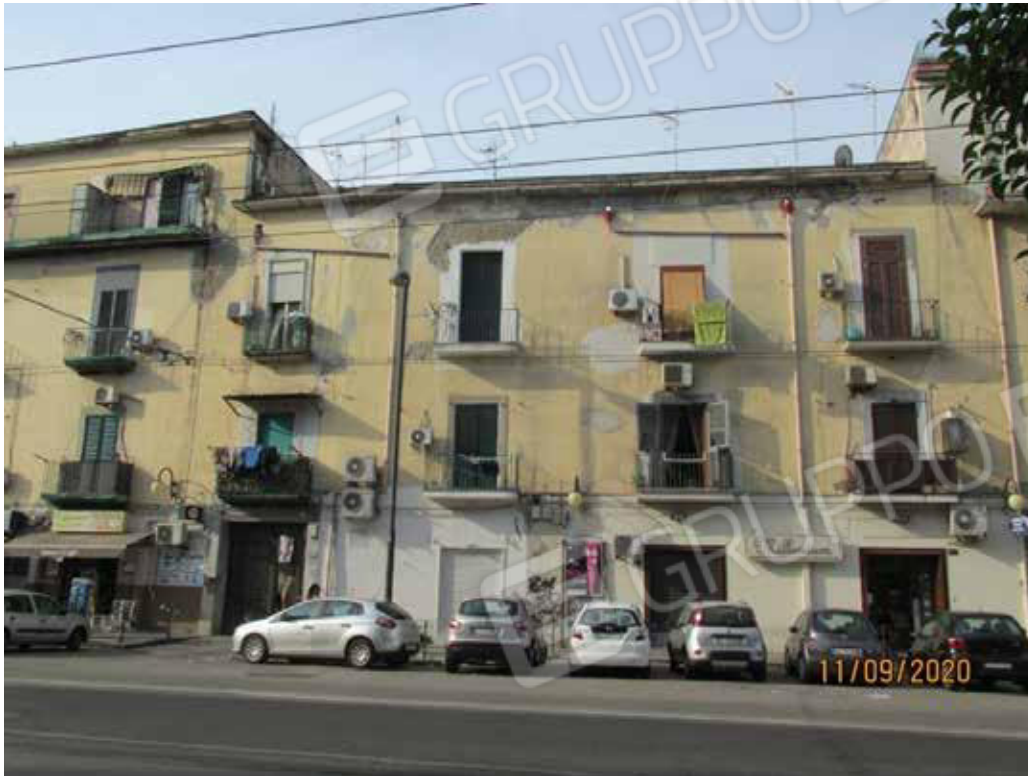
Fotografia 9: L'intero corpo di fabbrica presenta complessivamente quattro prospetti, di cui uno, sul versante nord, munito di piccole balconate con affaccio sulla pubblica strada

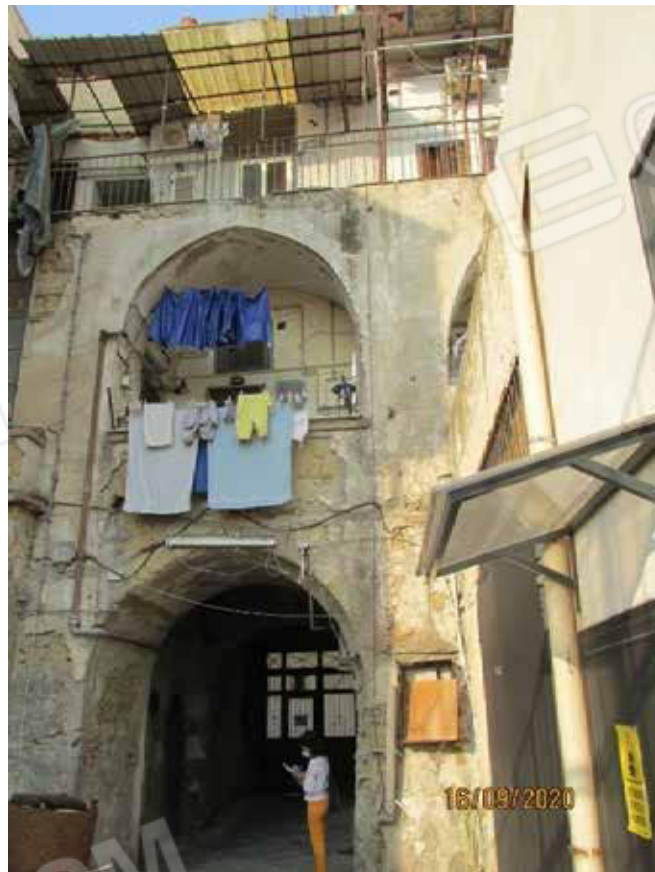
Fotografia 10: Il prospetto, sul versante sud, si presenta in parte con affaccio libero sul cortile comune e in parte con affaccio libero su particelle aliene n. 212 e n. 213 del Catasto terreni

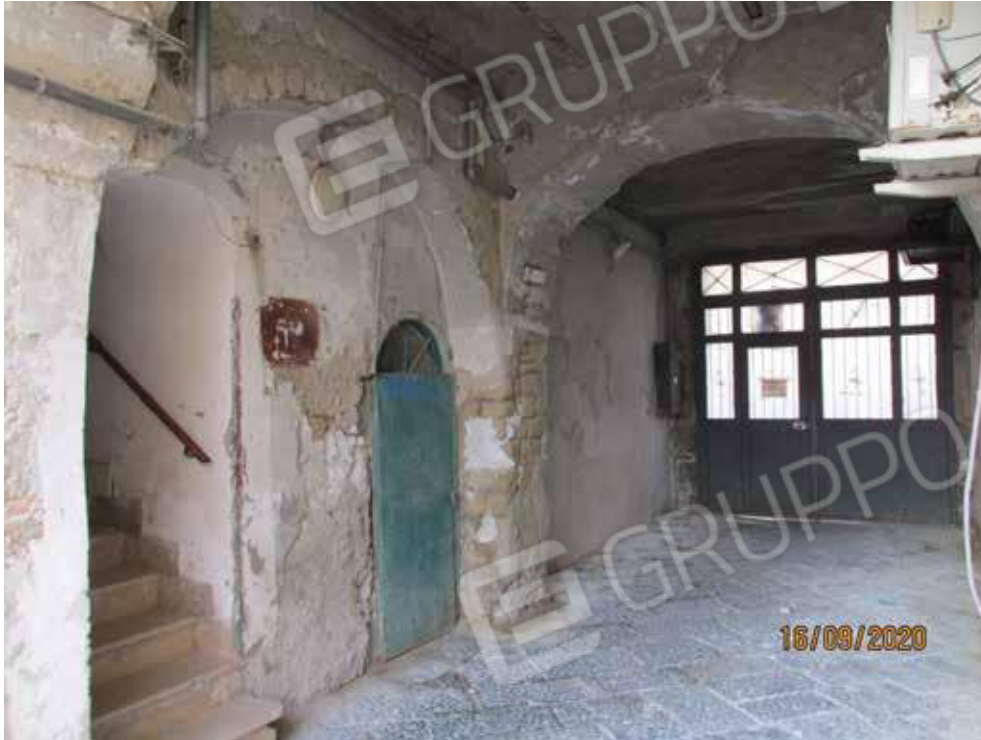
Fotografia 13: L'ingresso principale costituito da un androne coperto conduce nel cortile comune interno, alla scala condominiale e ad alcuni accessi di unità immobiliari poste al piano terra dell'edificio. L'androne presenta la pavimentazione in basolato pesante, le pareti risultano parzialmente intonacate ed in gran parte ormai prive di rivestimento per il forte degrado del paramento esterno, il soffitto del solaio è costituito da archi portanti e struttura orizzontale costituita da solaio realizzato con putrelle in ferro

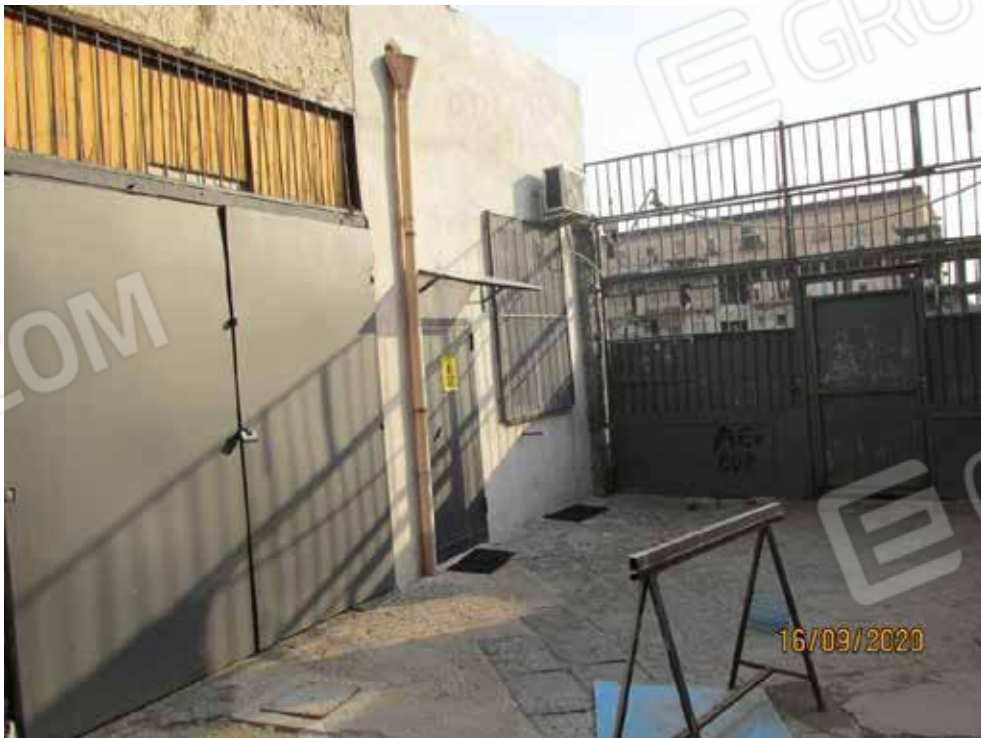
Fotografia 14: La pavimentazione del cortile comune, è costituita in basolato pesante di piperno vesuviano.

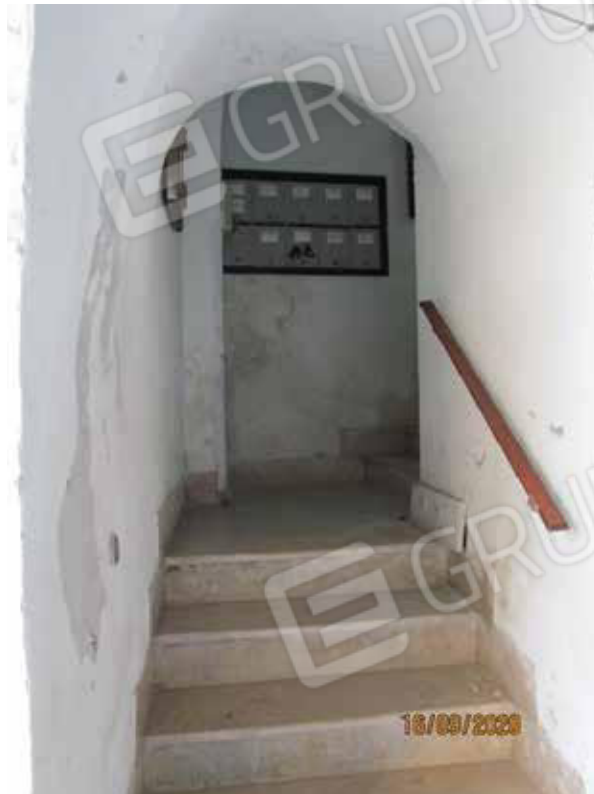
Fotografia 15: Il vano scala condominiale, posto a destra per chi entra nell'androne dalla strada, presenta i gradini dei rampanti di scala rivestiti in marmo beige, le pareti rivestite da intonaci ordinari a finitura liscia e tinteggiate con pittura lavabile, il soffitto rivestito da intonaci ordinari a finitura liscia e tinteggiate con pittura a tempera.

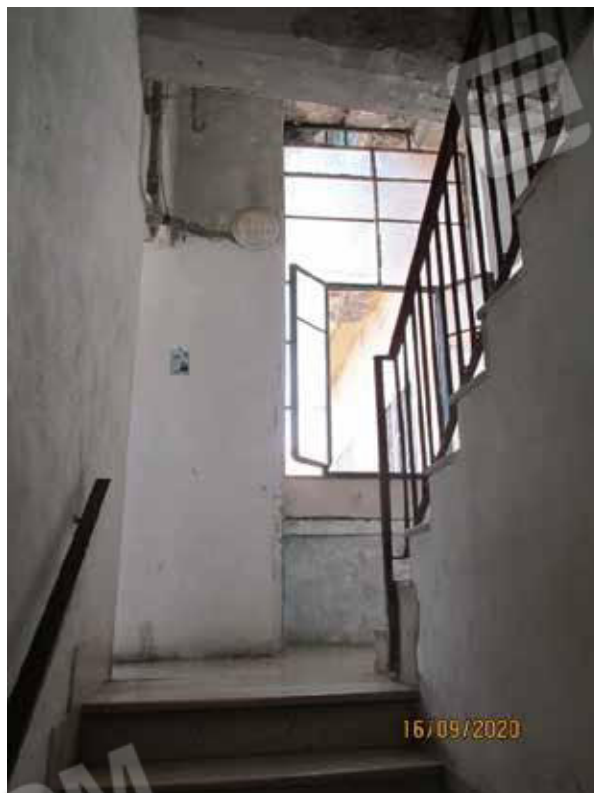
Fotografia 16: I rampanti di scala, sono protetti ai bordi da una ringhiera in ferro e si collegano ai ballatoi dove sono presenti delle finestre in ferro munite di vetrate che danno luce e aria alla cassa scale.

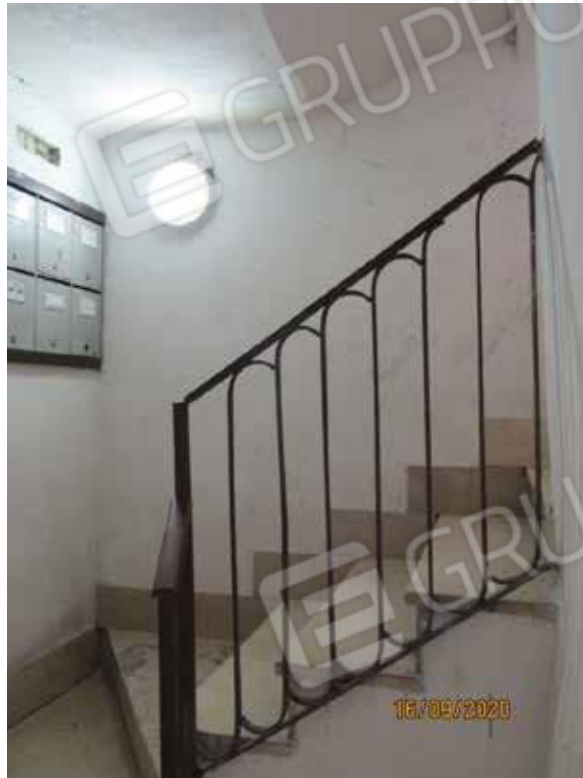
Fotografia 17: Sulla parete del primo rampante di scala sono presenti le cassette postali delle unità immobiliari che costituiscono il condominio.

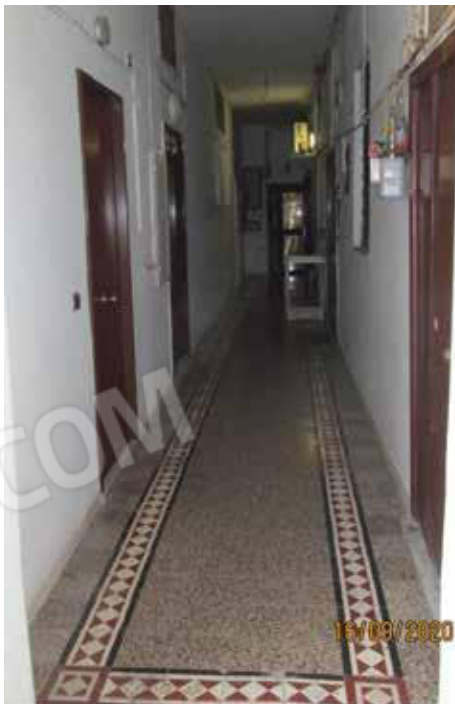
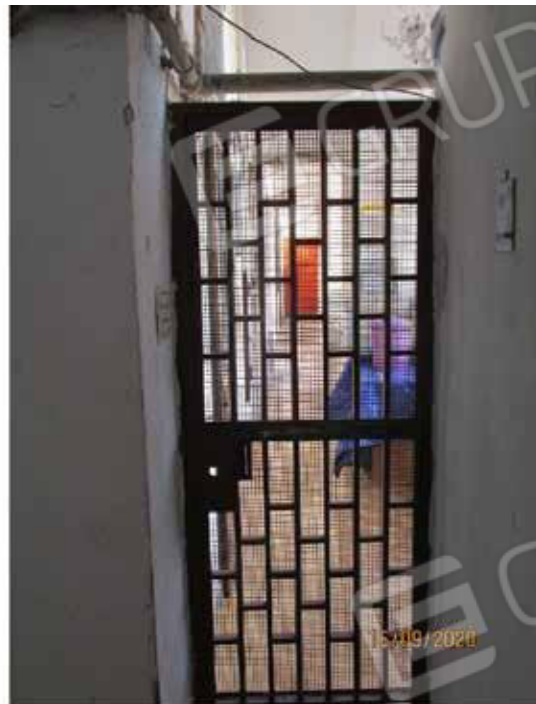
Fotografia 18: Il ballatoio del primo e del secondo piano si collegano a dei passetti dove sono presenti gli accessi alle abitazioni del fabbricato - PRIMO PIANO

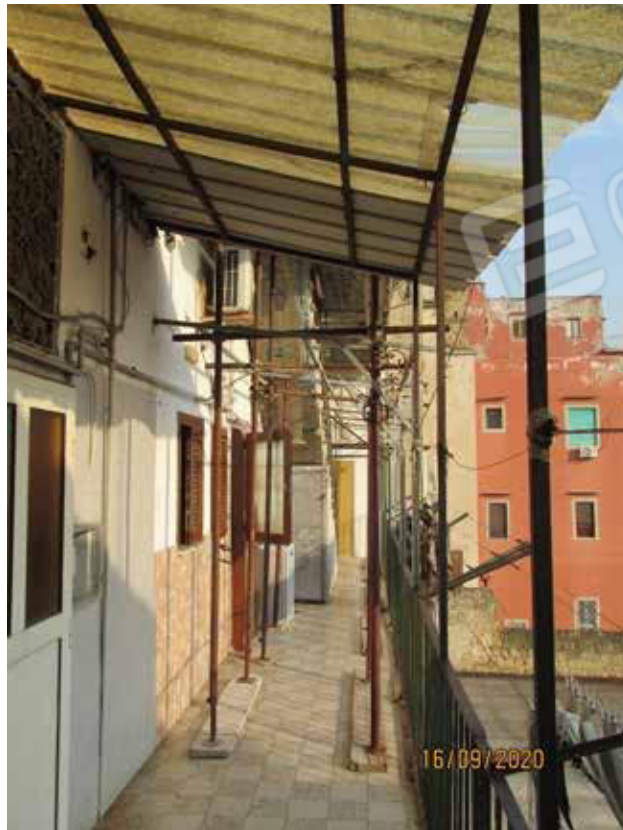
Fotografia 20: Il passetto del secondo piano risulta pavimentato con piastrelle in ceramica smaltata e protetto verso l'esterno da una ringhiera in ferro, inoltre, su di esso risulta installata una puntellatura in ferro a sostegno del passetto del terzo piano.

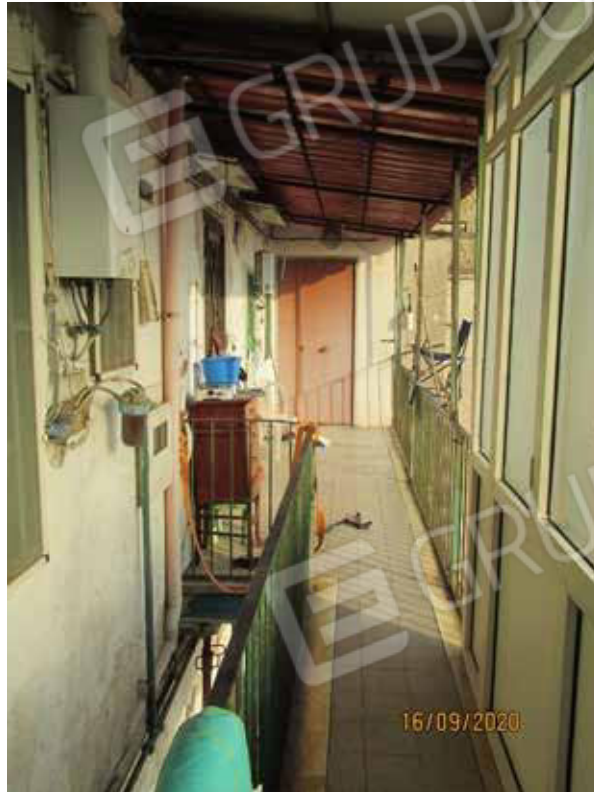
Fotografia 21: Il passetto del terzo piano che conduce a tre appartamenti tra cui uno oggetto della presente perizia, è pavimentato con piastrelle in ceramica smaltata, protetto esternamente da una ringhiera in ferro, coperto da una tettoia in pvc sorretta da una struttura in ferro che poggia sulla ringhiera; risulta nel tratto terminale, in corrispondenza dell'appartamento pignorato, verandato da una struttura in alluminio e vetrate.

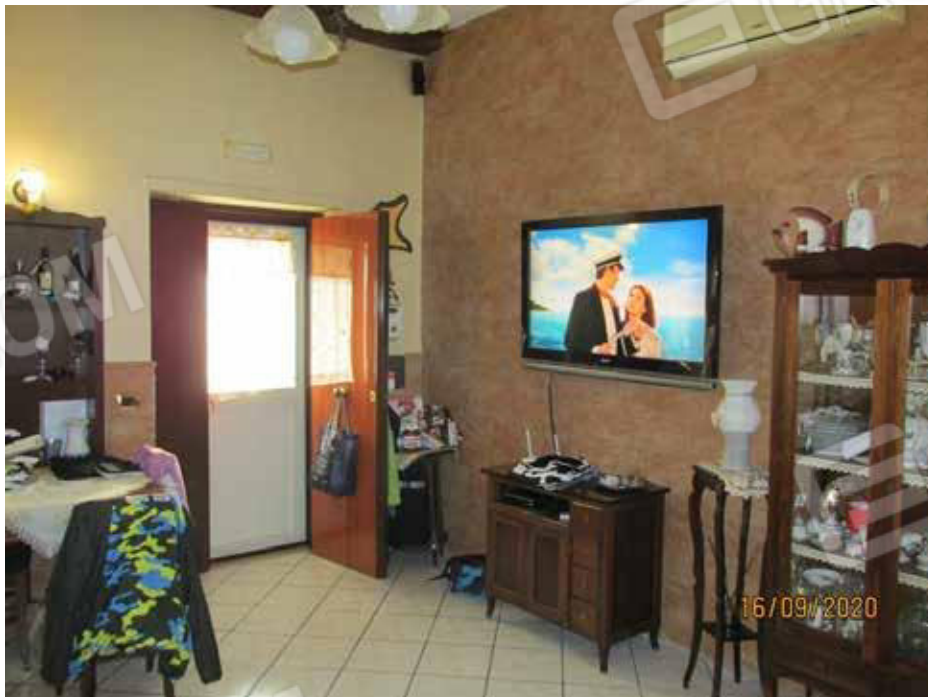
Fotografia 22 - Cucina/Soggiorno: Vi si accede dal passetto comune del 3° piano, prima porta a destra per chi sale l'ultima rampa di scale. L'accesso è costituito da una prima porta a due ante in alluminio munito di vetrata e da una seconda porta di ferro blindata, sempre a due ante.

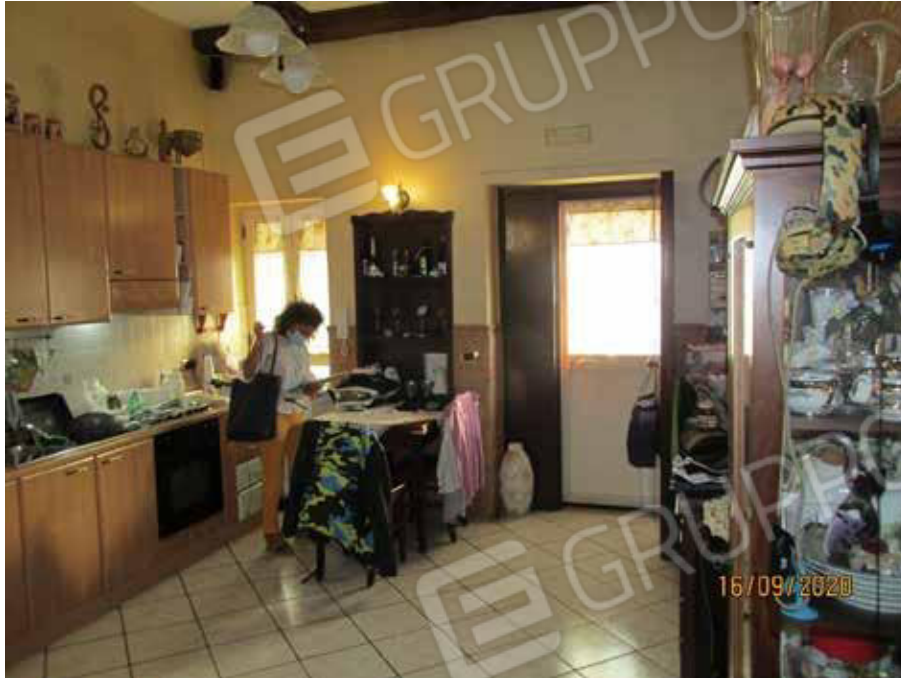
Fotografia 23 - Cucina/Soggiorno: Il vano occupa una superficie utile netta pari a mq. 20,42 ed un'altezza dal piano di calpestio di ml. 3,60. La pavimentazione è costituita per tutta la sua superficie da piastrelle in gres porcellanato.

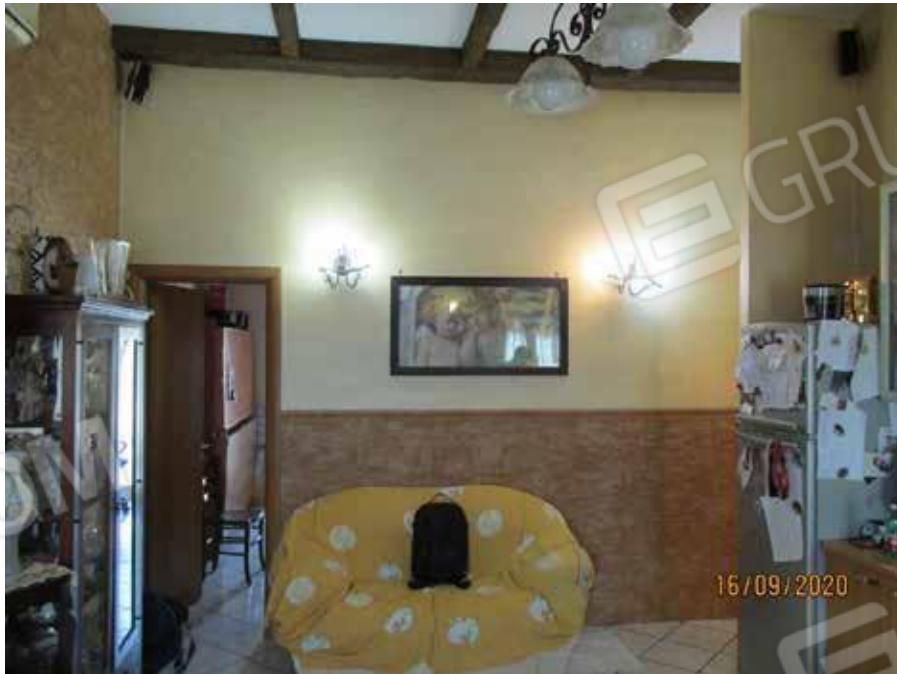
Fotografia 24 - Cucina/Soggiorno: in tutto l'ambiente le pareti risultano tinteggiate con pittura al quarzo decorativo per interni, nella parte bassa è rifinita con una "boiserie" costituita da un paramento sintetico ad eccezione della parte su cui si sviluppa l'angolo cottura che è rivestita da piastrelle di ceramica smaltata; il soffitto del solaio è rivestito con intonaci ordinari e rifinito con pittura a tempera.

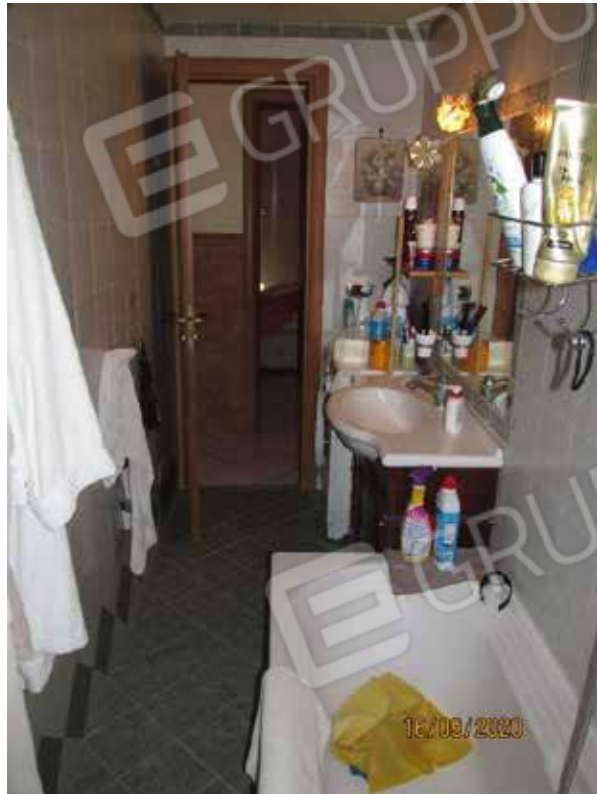
Fotografia 25 - Bagno: Vi si accede dalla “Cucina/Soggiorno”, ha una superficie utile netta pari a mq. 4,93.

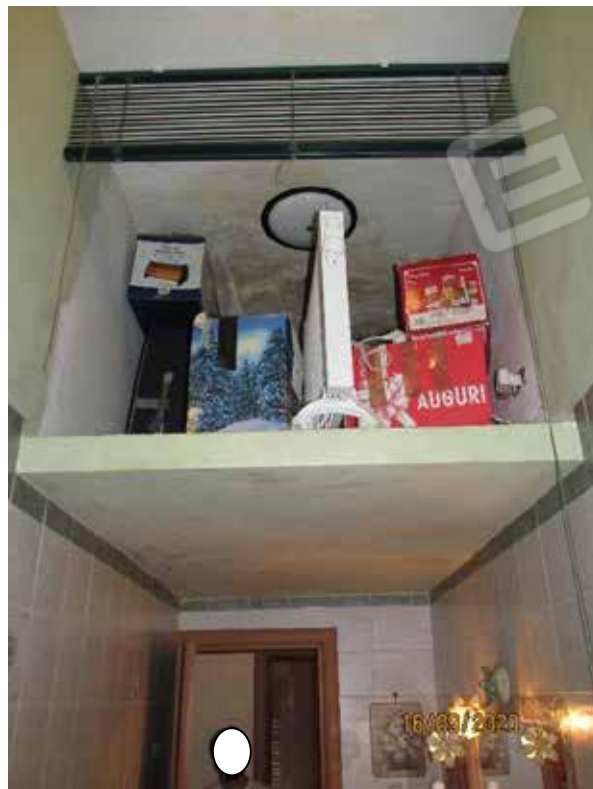
Fotografia 26 - Bagno: l'ambiente è in gran parte coperto da un piccolo “mezzanino”

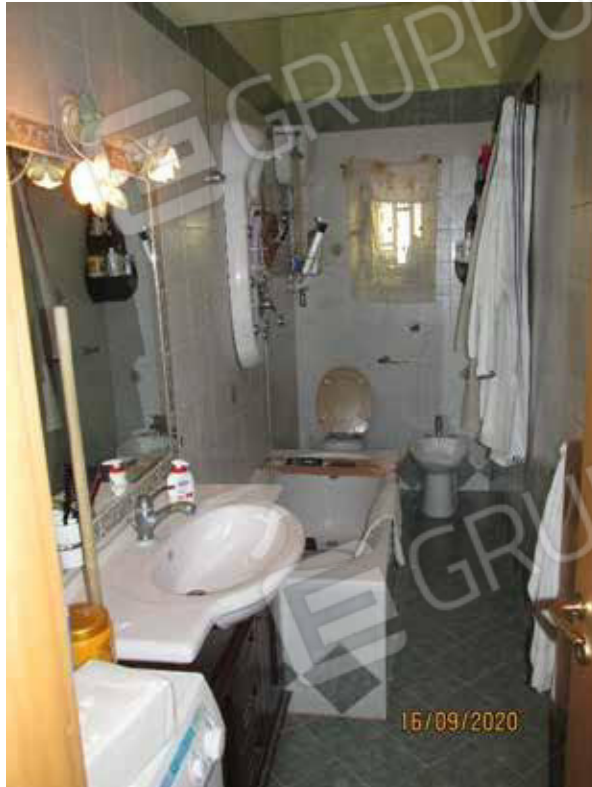
Fotografia 27 - Bagno: L'ambiente è dotato di tazza igienica, bidet, lavabo, e vasca da bagno. La pavimentazione è costituita per tutta la sua superficie da piastrelle in gres porcellanato, le pareti sono rivestite da piastrelle in ceramica smaltata, il soffitto del solaio è rivestito da pittura traspirante. Il bagno è dotato lungo la parete sud di una finestra con affaccio sul passetto comune.

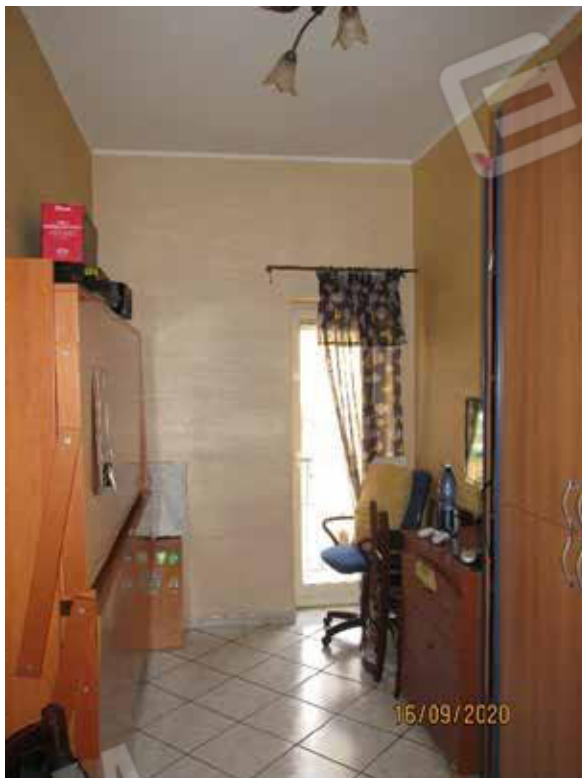
Fotografia 28 - Vano 1: Vi si accede dalla “Cucina/Soggiorno” è adibito a cameretta, ed ha una superficie utile netta pari a mq. 8,92 ed un'altezza dal piano di calpestio di ml. 3,60.

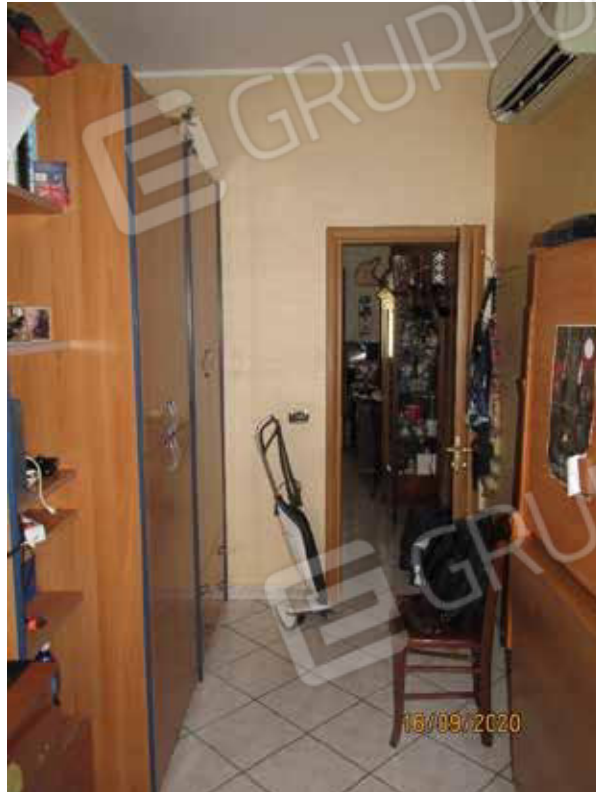
Fotografia 29 - Vano 1: La pavimentazione è costituita per tutta la sua superficie da piastrelle in gres porcellanato, le pareti risultano tinteggiate con pittura al quarzo decorativo per interni, il soffitto del solaio è rivestito da pittura a tempera.

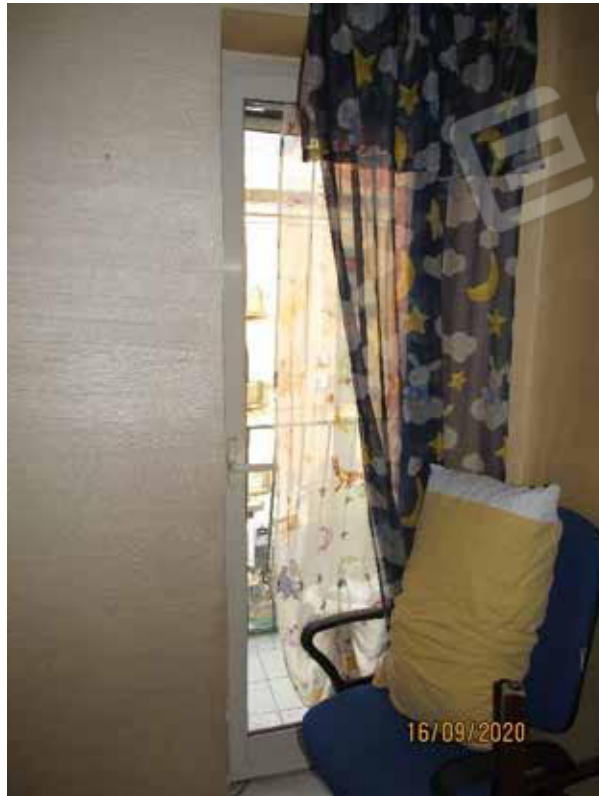
Fotografia 30 - Vano 1: Il vano è dotato di una porta-balcone con accesso ad una piccola balconata annessa all'appartamento che affaccia su Corso San Giovanni a Teduccio.

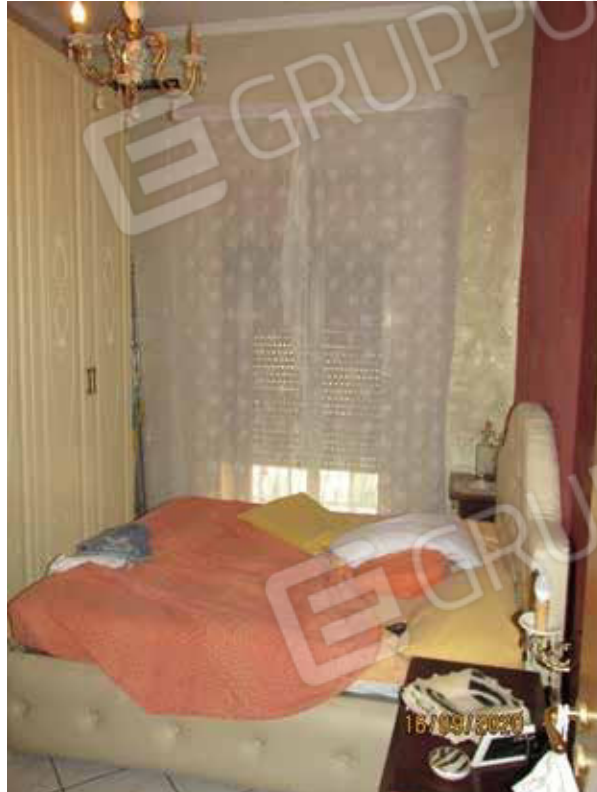
Fotografia 31 - Vano 2: Vi si accede dalla “Cucina/Soggiorno”, l’ambiente è adibito a camera da letto, ha una superficie utile netta pari a mq. 13,38 ed un’altezza dal piano di calpestio di ml. 3,60.

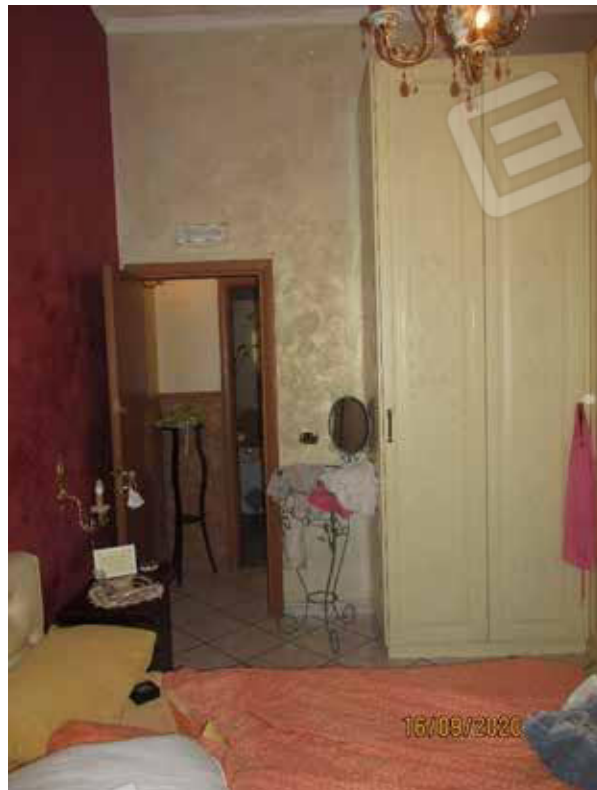
Fotografia 32 - Vano 2: La pavimentazione è costituita per tutta la sua superficie da piastrelle in gres porcellanato, le pareti risultano tinteggiate con pittura al quarzo decorativo per interni; il soffitto del solaio è rivestito da pittura a tempera.

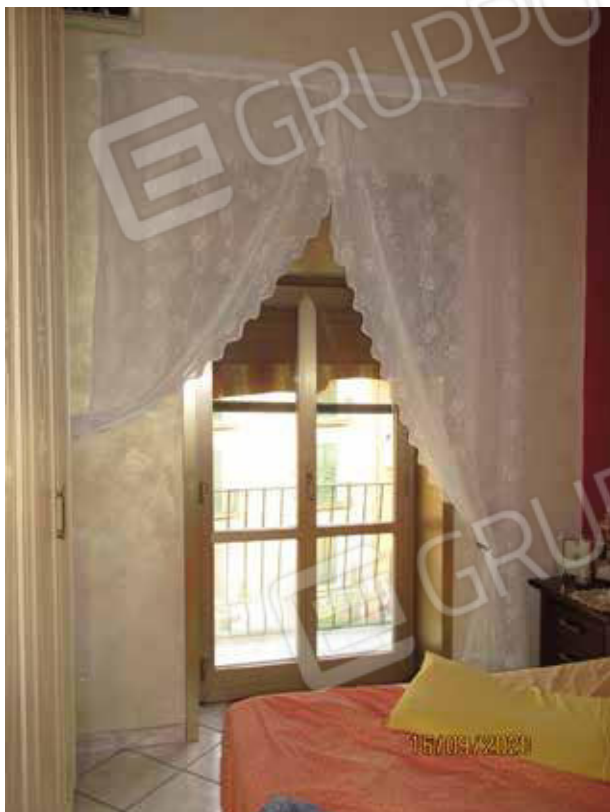
Fotografia 33 - Vano 2: Il vano è dotato di una porta-balcone con accesso ad una piccola balconata annessa all'appartamento che affaccia su Corso San Giovanni a Teduccio.

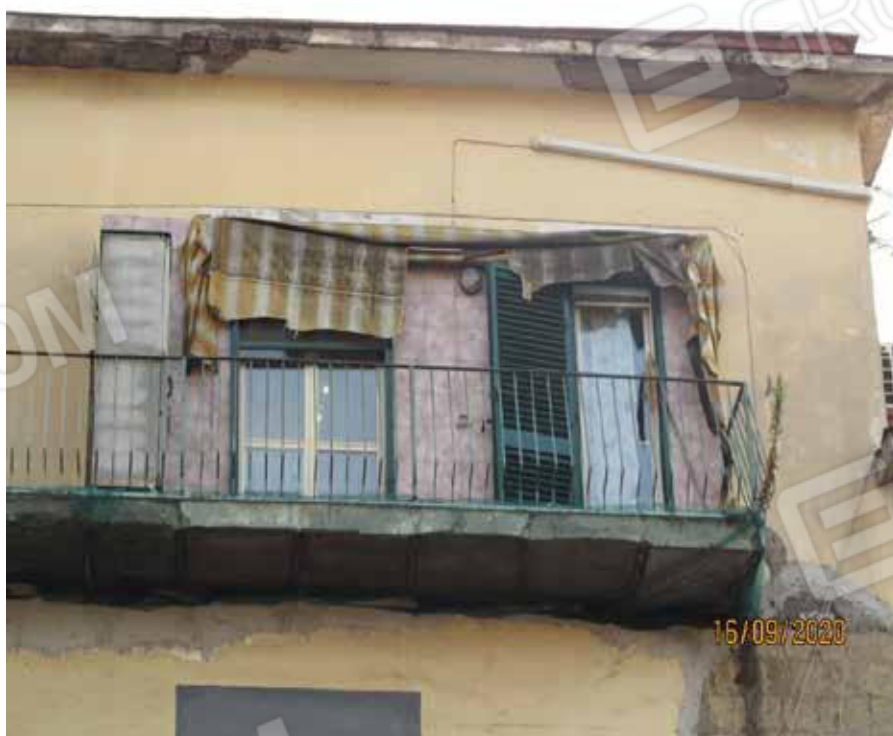
Fotografia 34 - Balconata: Vi si accede dal “Vano 1” e dal “Vano 2”, ha una superficie utile netta pari a mq. 3,32, prospetta a nord su Corso San Giovanni a Teduccio.

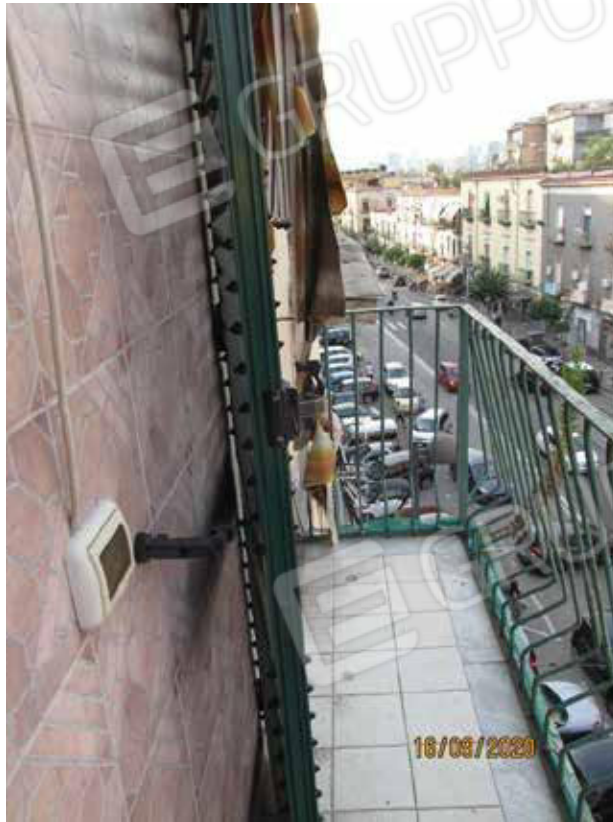
Fotografia 35 - Balconata: la pavimentazione è costituita per tutta la superficie da piastrelle in ceramica smaltata ed è protetta da una ringhiera in ferro.
