ALLEGATO 9

Rilievi fotografici

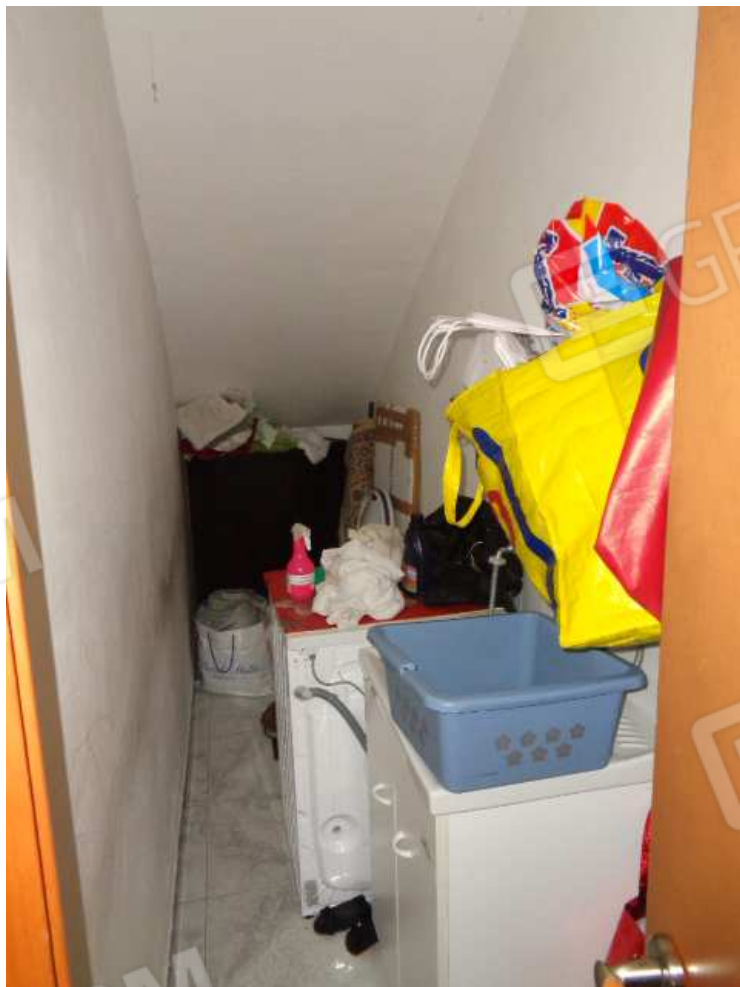
Foto n. 12: • Ripostiglio “cieco” in sottoscala a piano terra.

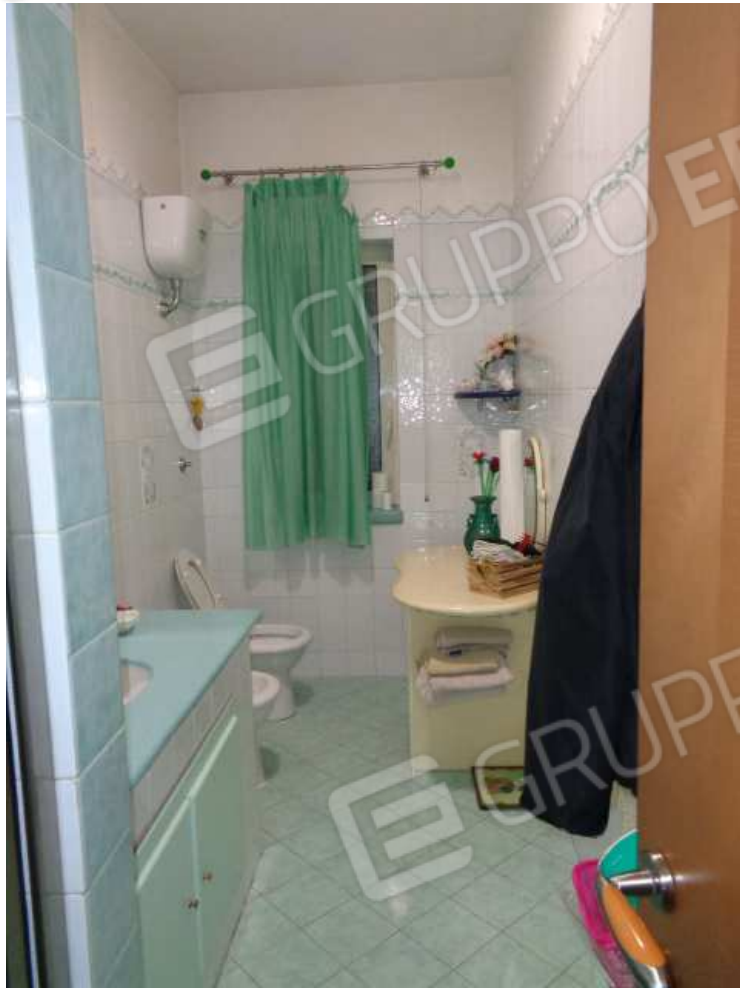
Foto n. 13: • Bagno a piano terra.

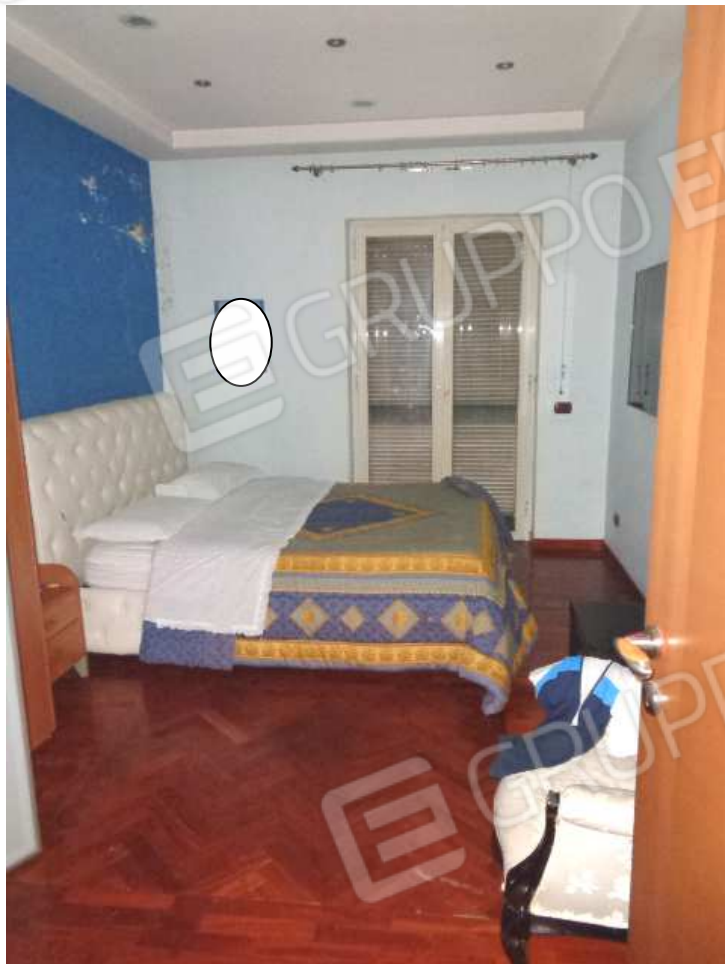
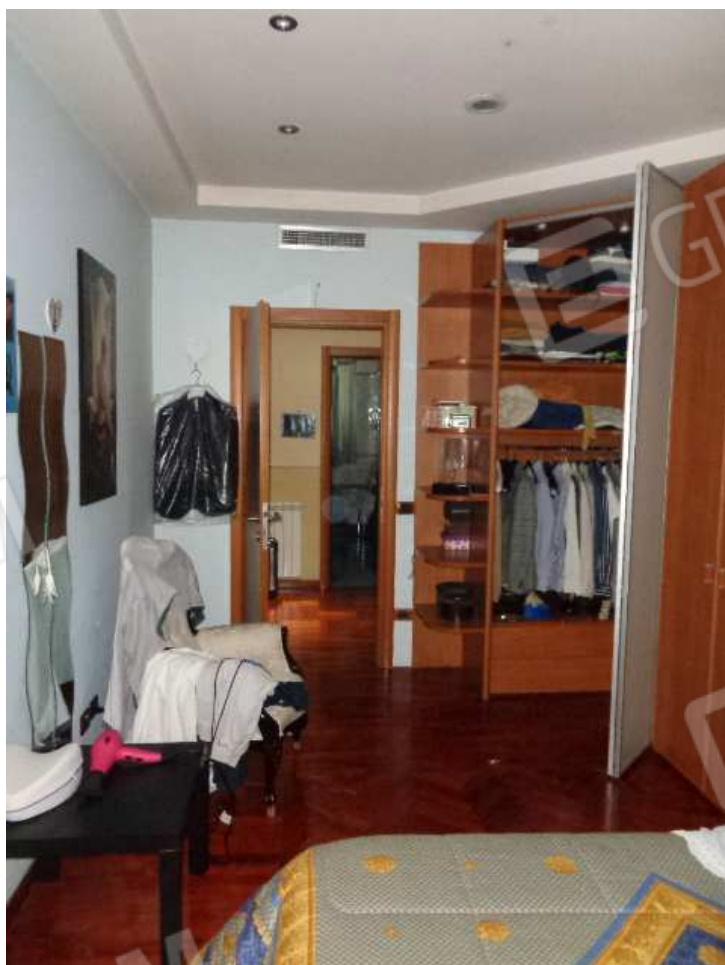
Foto n. 21: • Prima stanza a sinistra del disimpegno a primo piano.

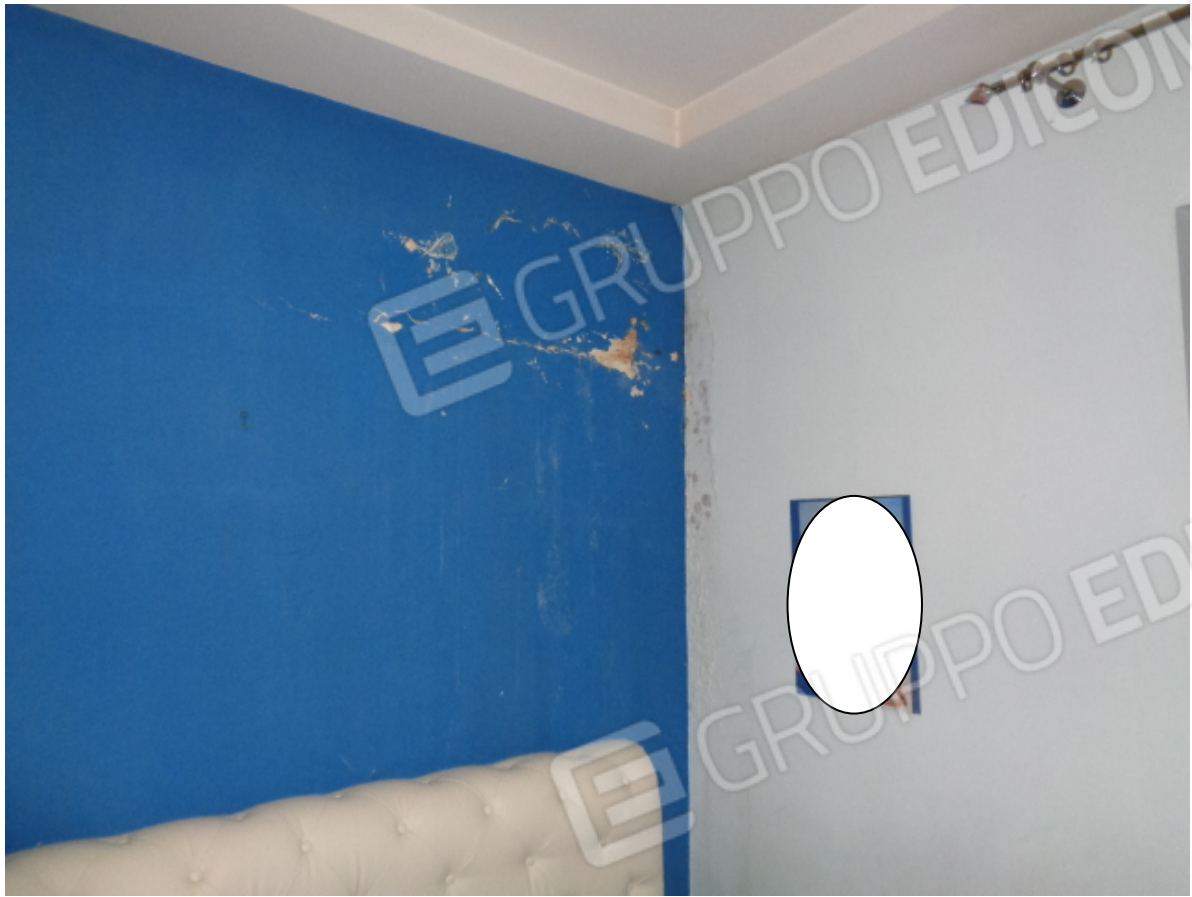
Foto n. 22: • Tracce d'infiltrazione nella stanza di cui alle foto precedenti.

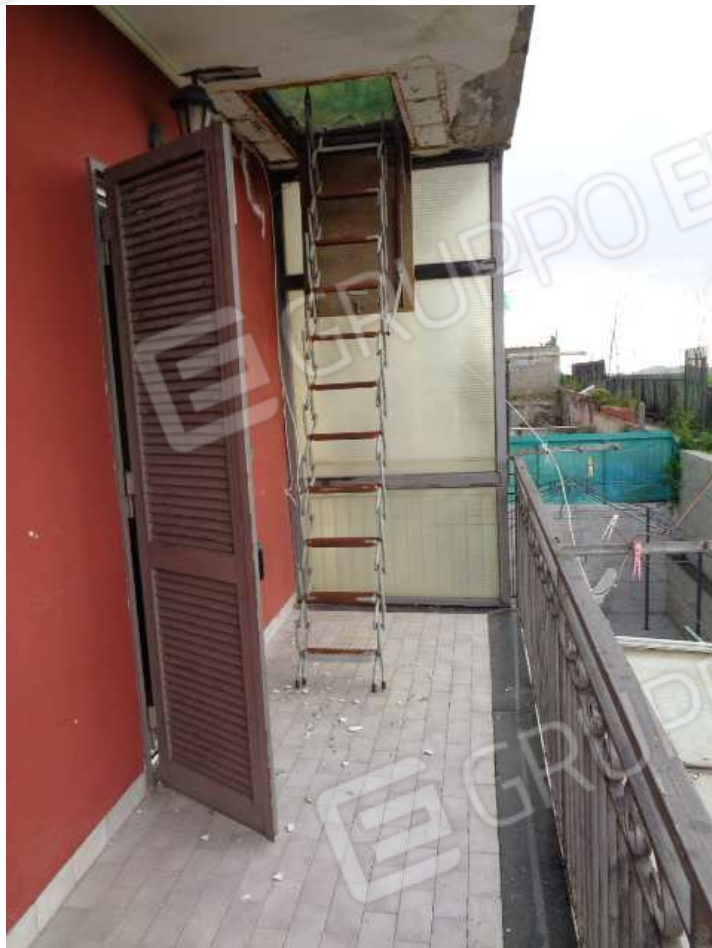
Foto n. 27:

- Balcone a primo piano su prospetto posteriore.
- Si vede la scala a pantografo di accesso alla copertura.

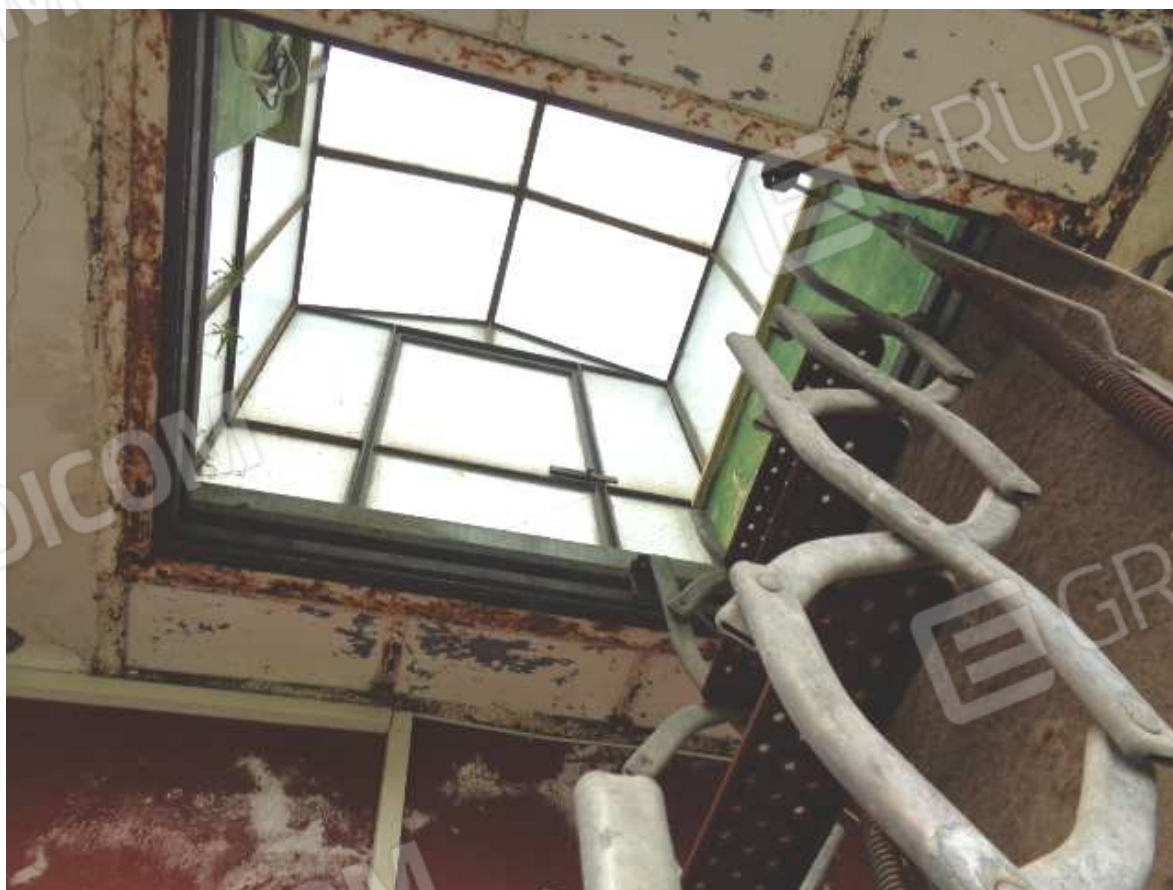
Foto n. 28:

- Gabbio in vetro di accesso al lastrico solare.

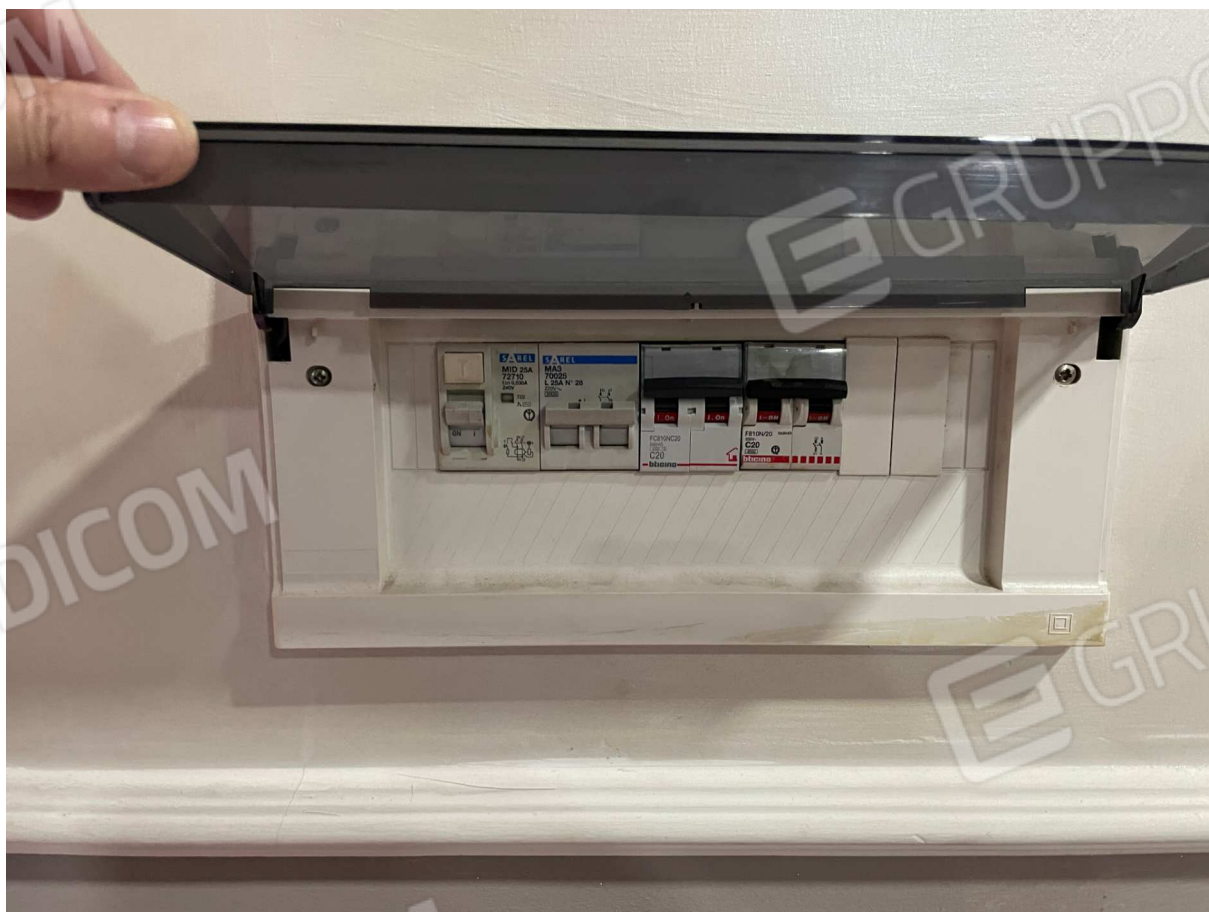
Foto n. 33: • Quadretto elettrico.

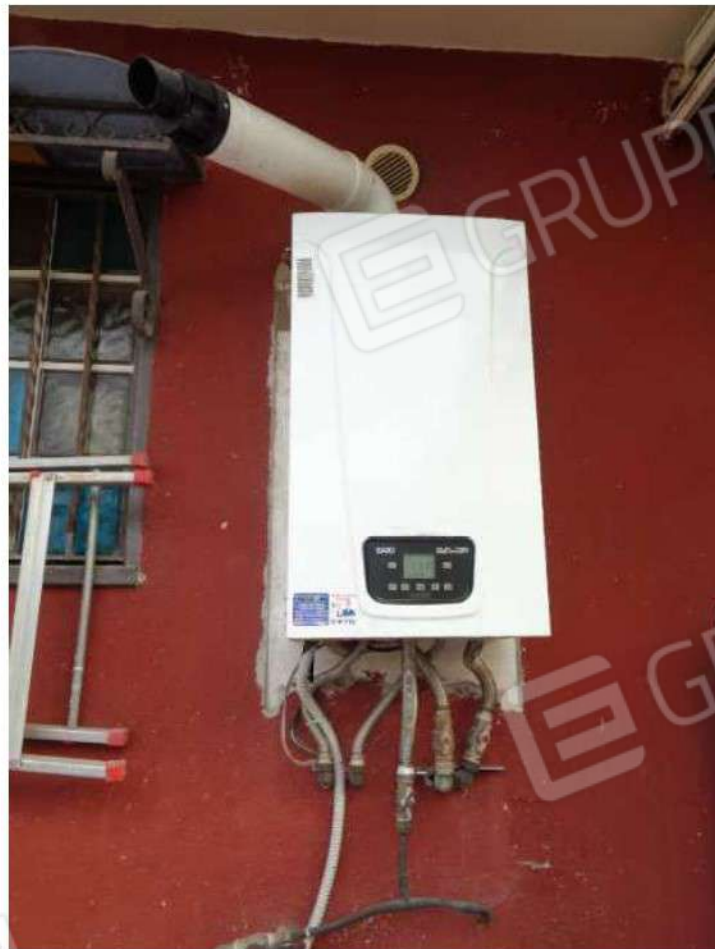
Foto n. 34: • Caldaia impianto autonomo.
