Foto aerea-satellitare con individuazione dei beni pignorati

**Zona nella quale è ubicato il bene pignorato**

**Stabile nel quale è ubicato il bene pignorato**

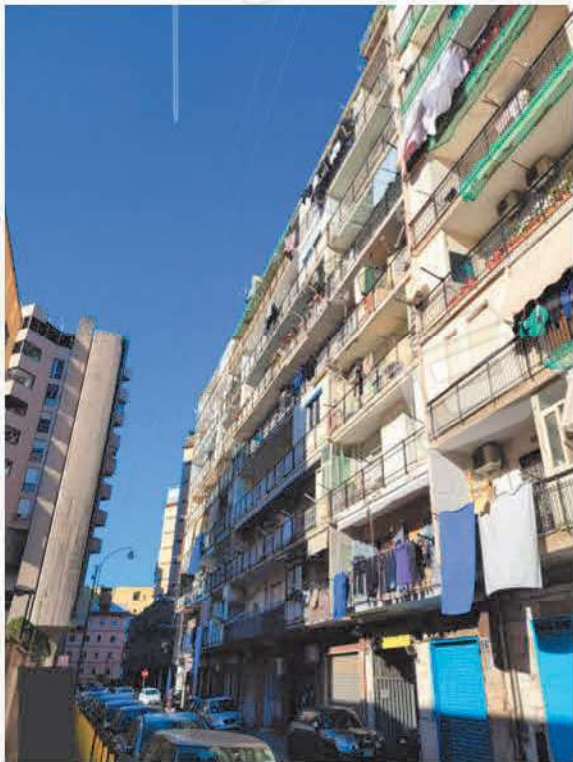
Vista stabile in cui sono allocati i beni

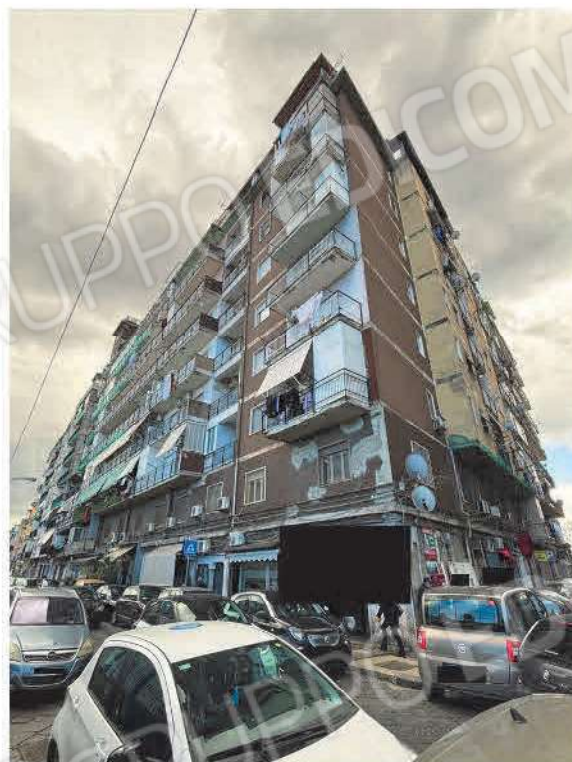
Vista stabile in cui sono allocati i beni

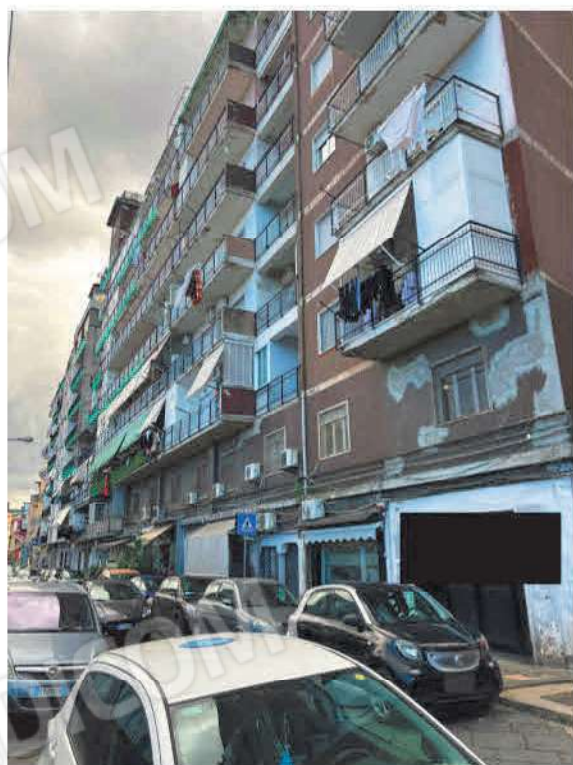
Vista generale immobile  
in cui sono allocati i beni

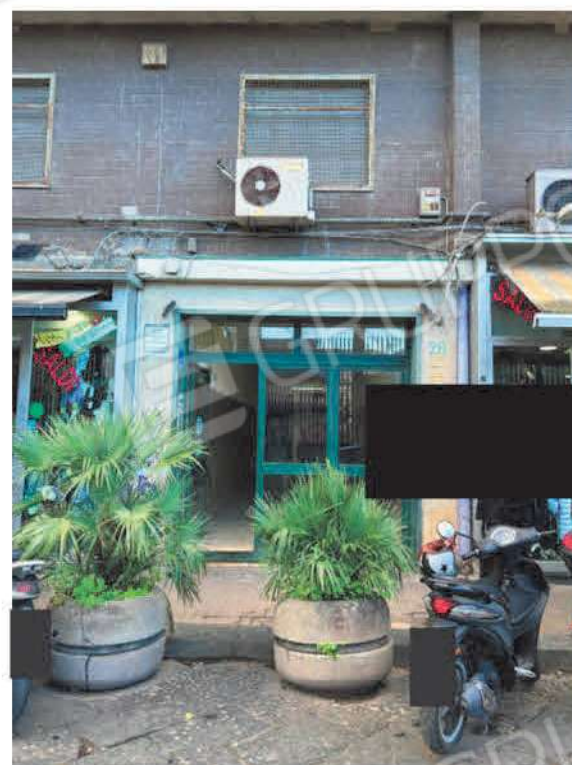
Vista portone di accesso allo stabile

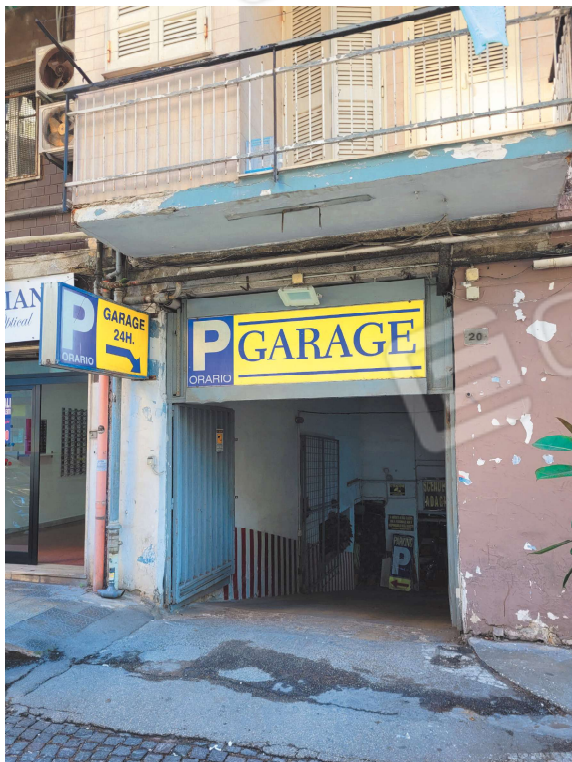
Vista cancello di ingresso al locale garage/autorimessa da Vico Sempreviva

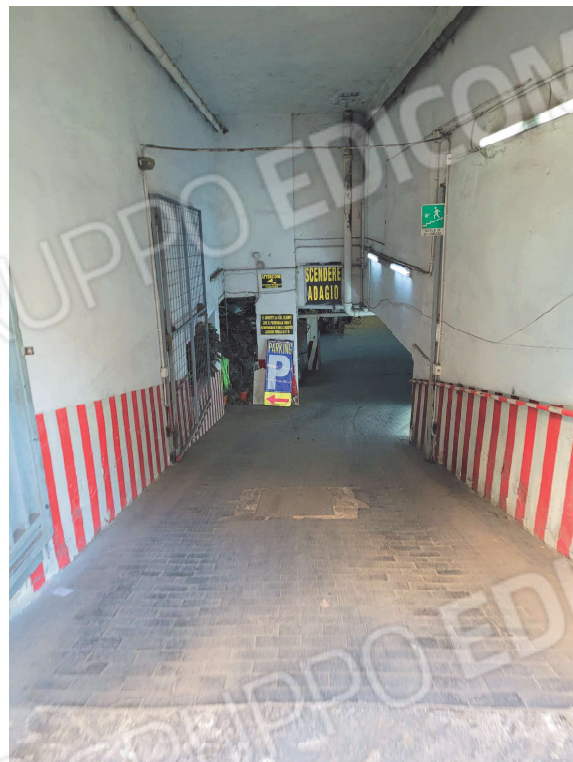
Vista cancello di ingresso al locale garage/autorimessa da Vico Sempreviva

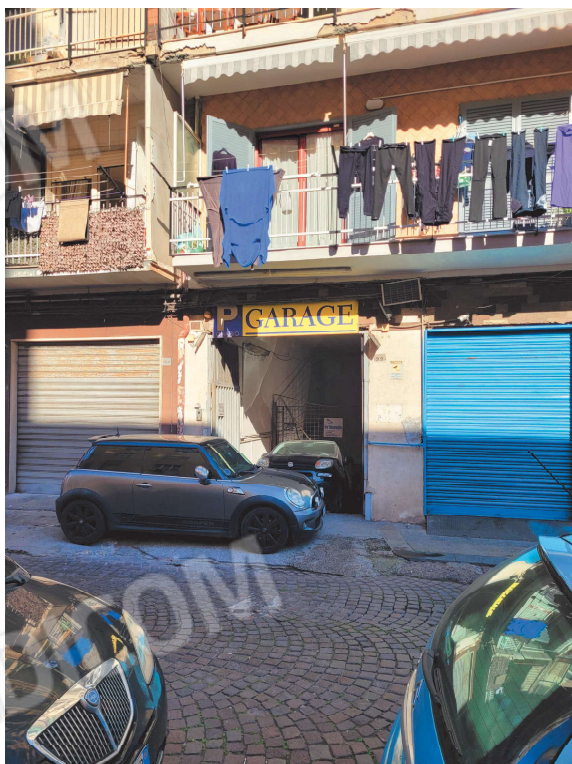
Vista cancello di ingresso al locale garage/autorimessa da Vicolo Santa Maria delle Grazie a Loreto
