**Stabile nel quale è ubicato il bene pignorato**

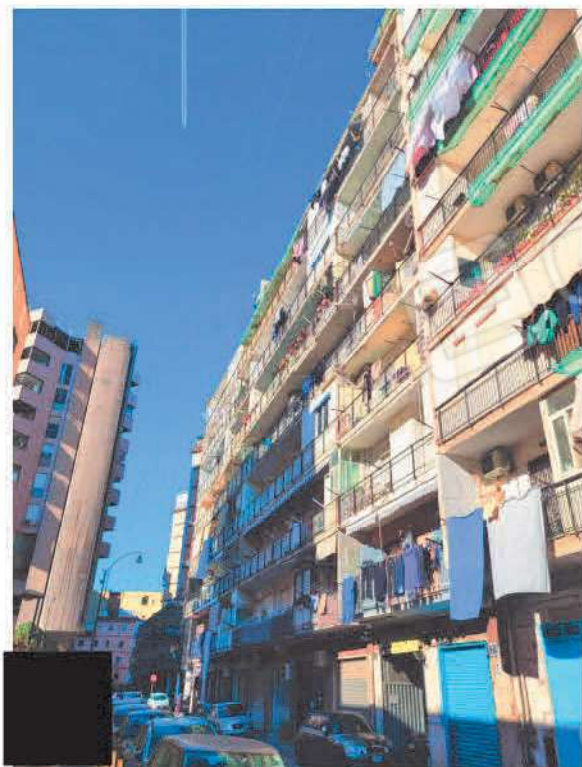
Vista stabile in cui sono allocati i beni

Le parti comuni dello stabile risultano in buono stato manutentivo (come da fotografie, vedi anche *Allegato n. 11*).
