DOCUMENTAZIONE FOTOGRAFICA

IMMOBILE IN SARNO (SA)

Via Angelo Lanzetta n. 11, già Via Sarno Palma, I traversa Campo Sportivo

Appartamento in I Piano

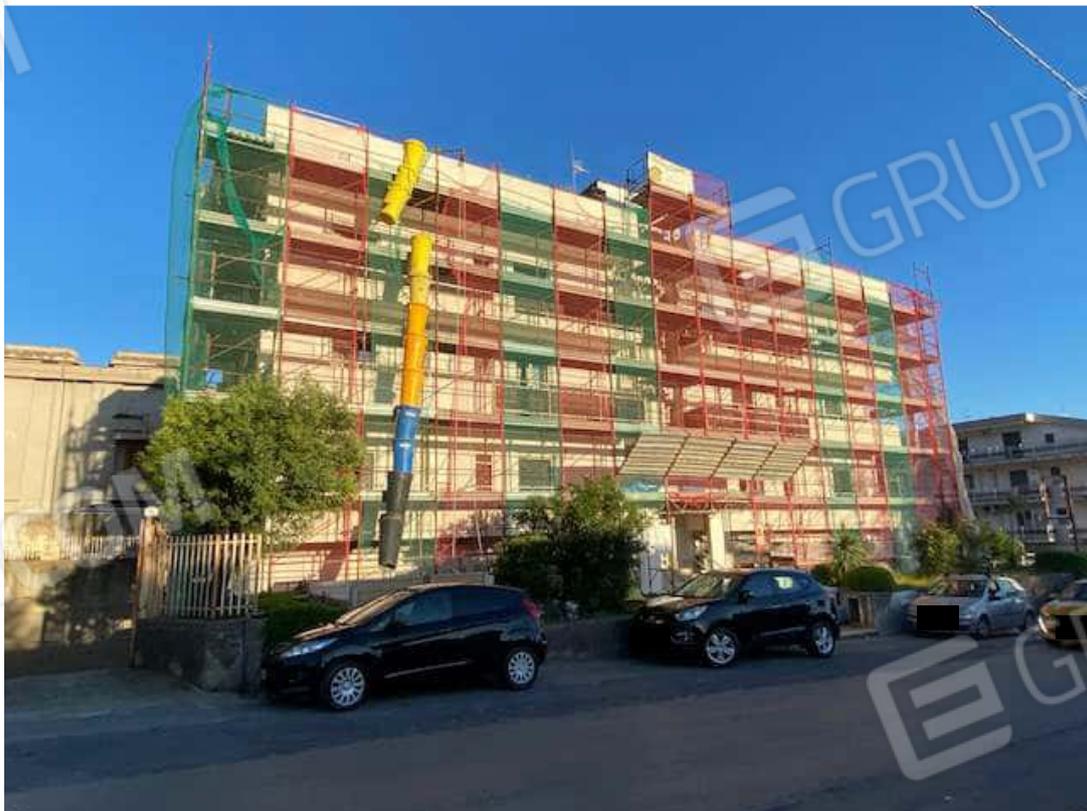
Foto n. 6: Fabbricato in Sarno (Sa), Via Angelo Lanzetta n. 11, in corso di ristrutturazione

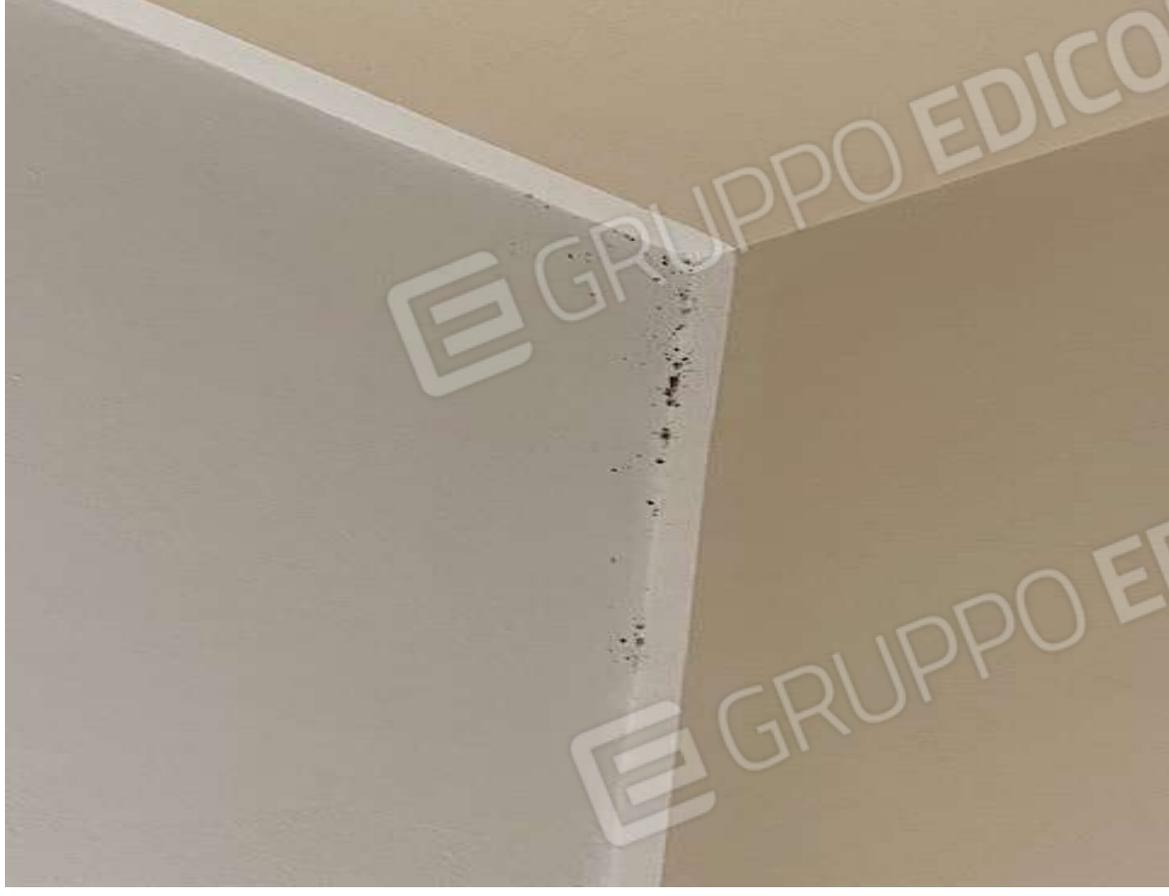
Foto n. 28: Macchie da condensa sul soffitto di un vano dell' alloggio
