Tribunale di Nocera Inferiore  
E.I. 178/2019 G.E. III.ma Dott.ssa Maria Troisi  
NCEU Pagani Fl. 9 part. 4680 sub. 34  
Planimetria Stato di Fatto  
Scala 1:100

## FOTO INTERNI

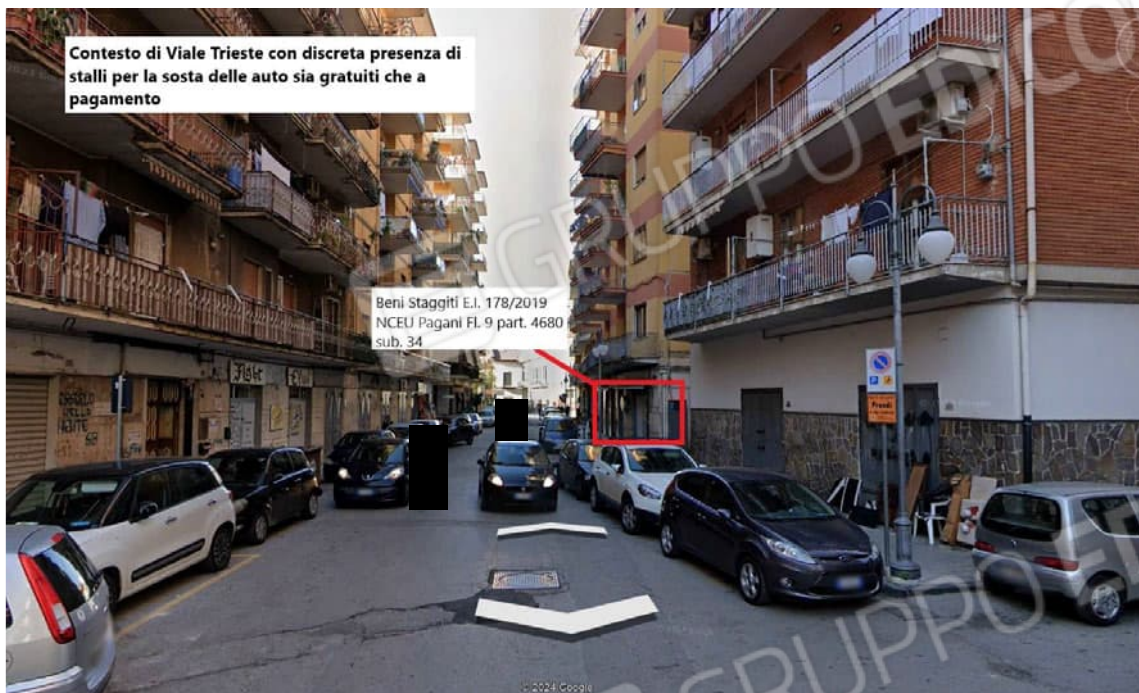
*Streetview di Viale Trieste, con carreggiata a senso unico, pur tuttavia provvista di doppio margine stradale di spazi sosta. La notevole volumetria edilizia indica elevata densità abitativa ed ampiezza del mercato locale.*

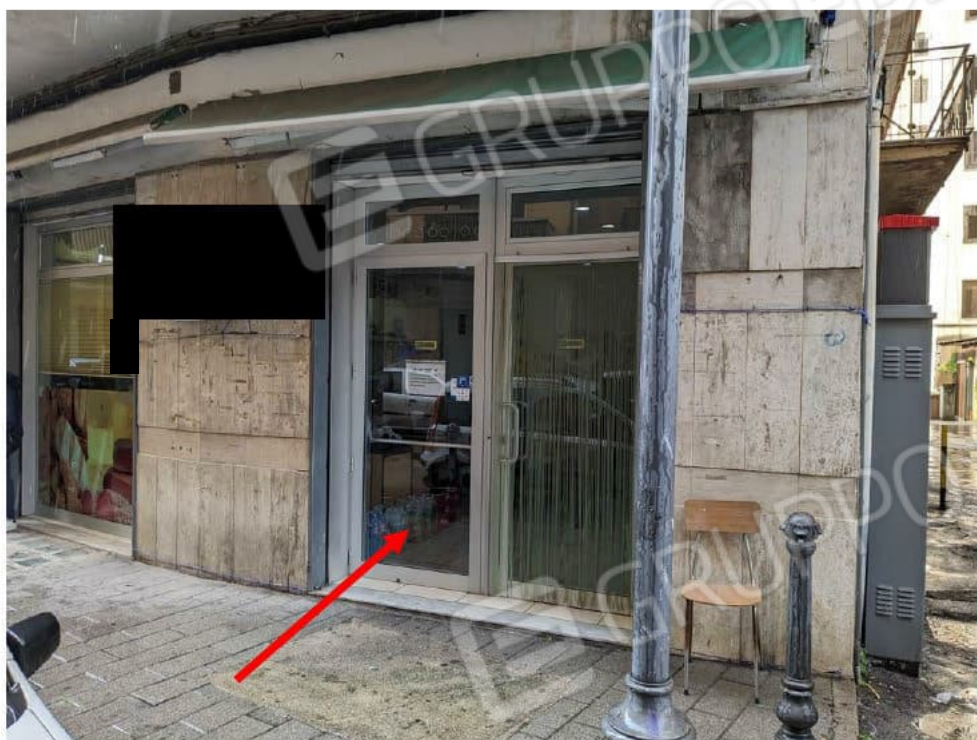
Particolari, in alto, dell'ingresso principale, ed in basso dell'ingresso di servizio da traversa privata, quest'ultimo destinato al personale di gestione del locale commerciale.

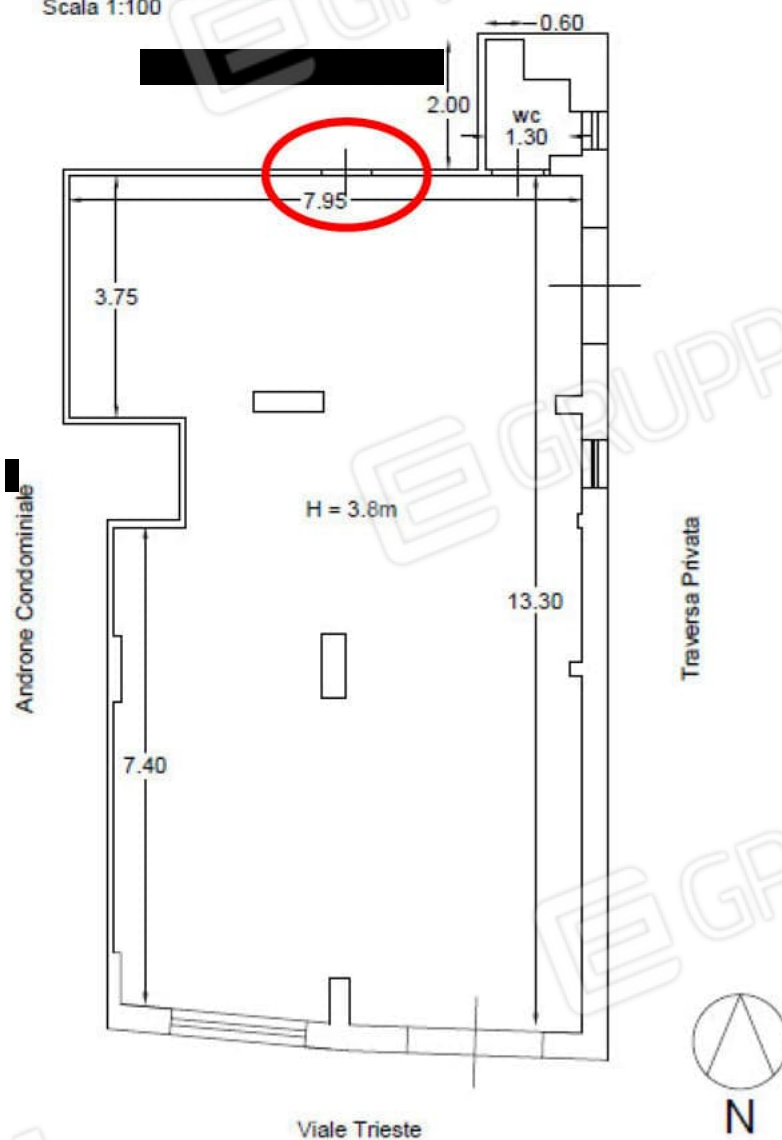
**All.8a): Planimetria quotata** del locale commerciale, con rappresentazione dello stato effettivo dei luoghi: si noti in particolare il wc sul retro, indispensabile come requisito della pratica SUAP ed il parco da occludere, a carico dell'Acquirente, per evitare intercomunicazioni con altra unità immobiliare non eseguita.

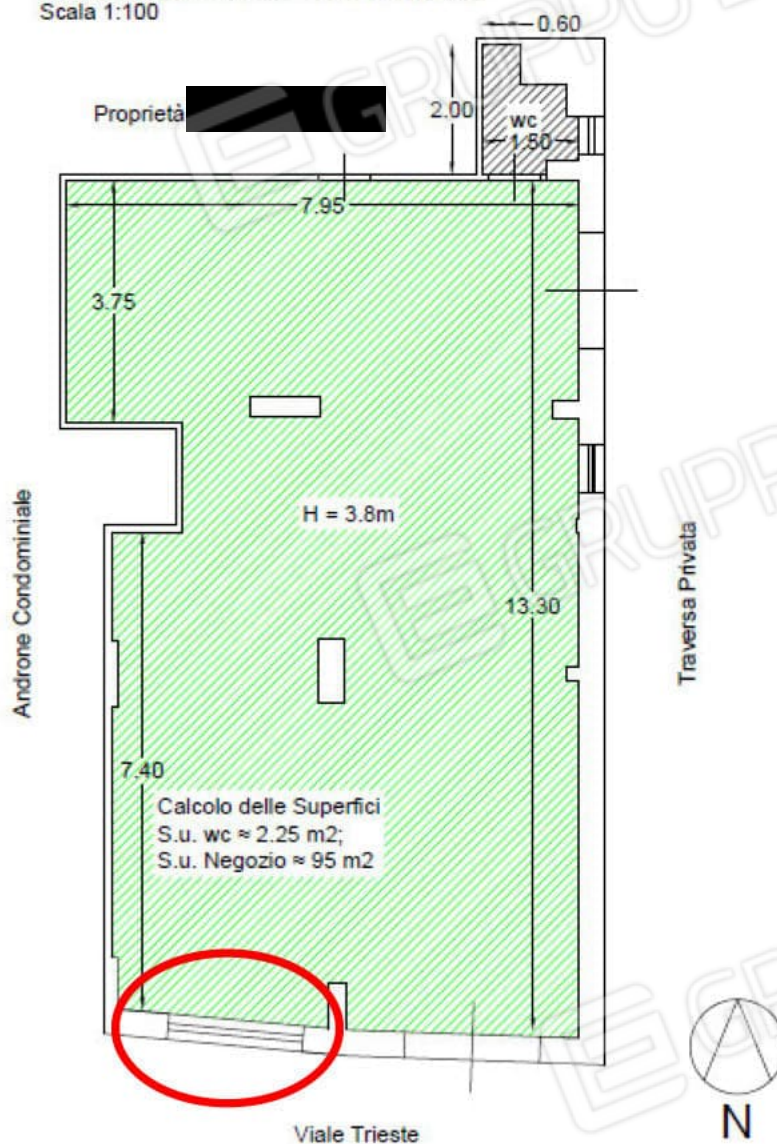
Tribunale di Nocera Inferiore  
E.I. 178/2019 G.E. Ill.ma Dott.ssa Maria Troisi  
NCEU Pagani Fl. 9 part. 4680 sub. 34  
Planimetria Stato di Fatto - Calcolo Superfici  
Scala 1:100

**All.8b): Planimetria con consistenza superficiali** del locale commerciale, con notevole ampiezza sfruttabile per lo spazio esposizione e vendita, per altro valorizzato da vetrina sul prospetto principale di Viale Trieste.

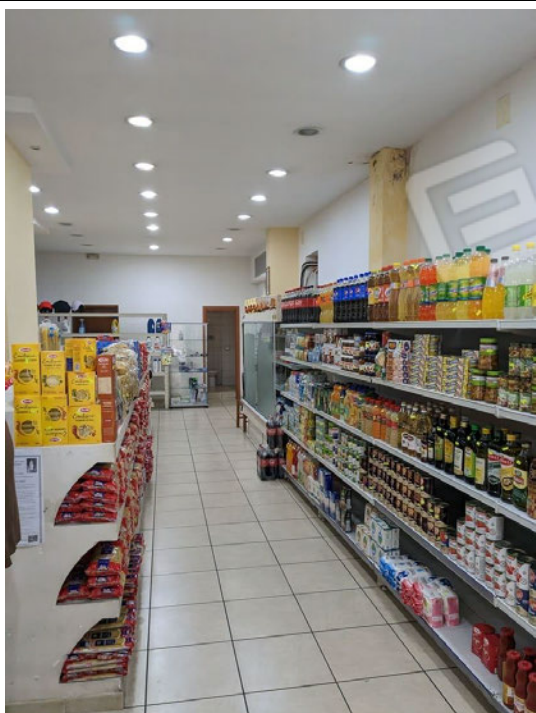
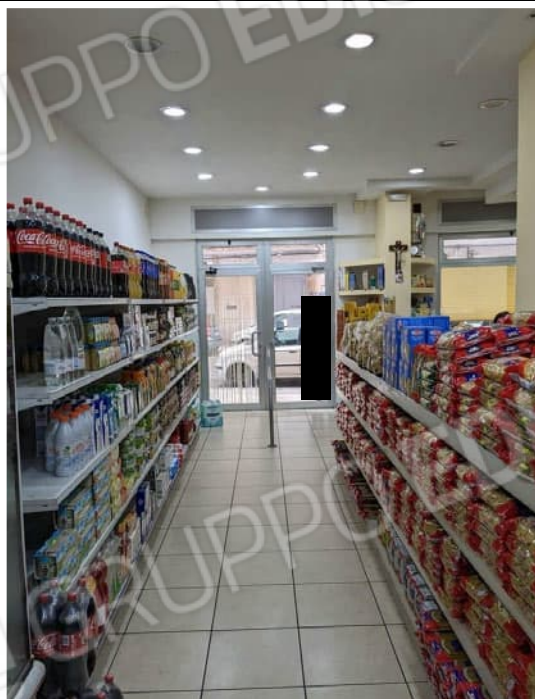
*Foto 3-4: Particolari dell'ampio spazio esposizione e vendita con controsoffittatura e faretti di illuminazione, ampie disponibilità di allestimento scaffalature e agevole circolazione della clientela stante l'allineamento con l'ingresso principale.*

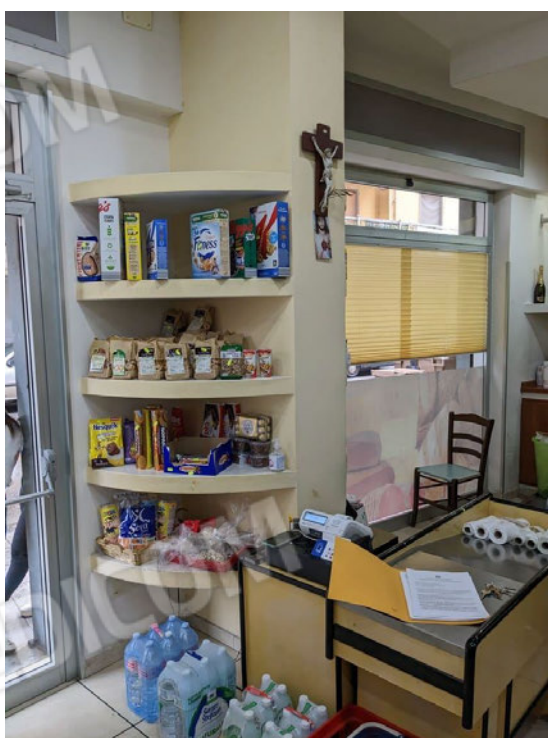
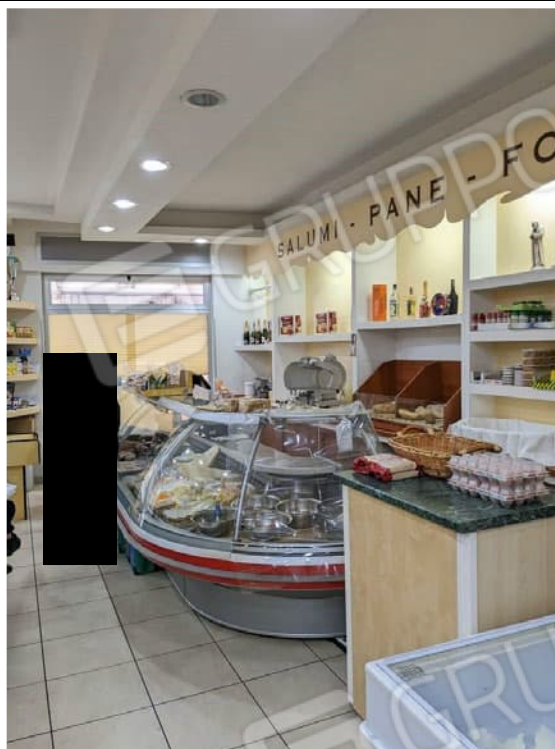
*Foto 5-6: Dettagli di spazio cassa e bancone di erogazione prodotti refrigerati e pesatura ubicati a tergo della vetrina espositiva su Viale Trieste. Anche la pavimentazione del locale ha piastrelature di grande pezzatura e fuga larga risulta in buone condizioni.*

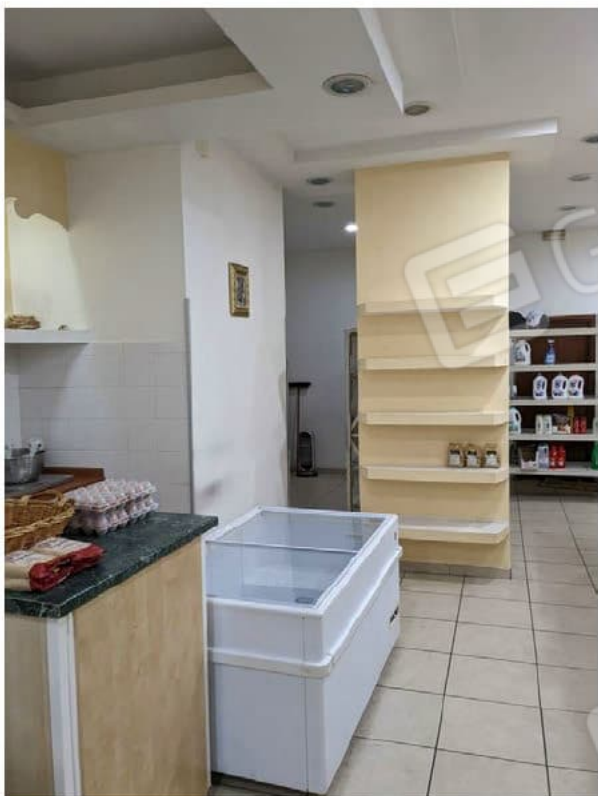
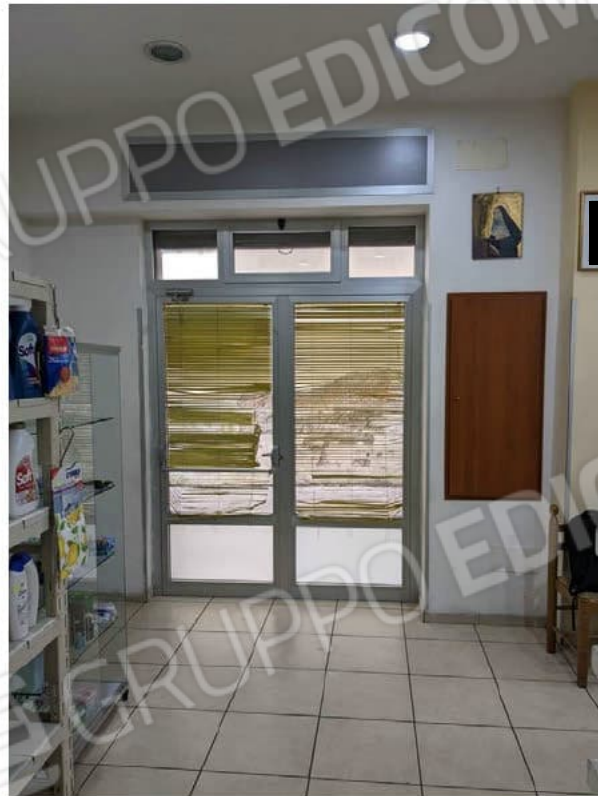
Foto 7-8-9-10: Particolai degli spazi di servizio con visualizzazione di banco frigo, ingresso di servizio, nelle foto in alto, ed invece, VARCO DA OCCLUDERE ripreso su due lati nelle foto in basso: l'occlusione, a farsi a carico dell'acquirente, risulta indispensabile onde separare il compendio pignorato da altra unità immobiliare non eseguita, al fine di eliminare promiscuità.

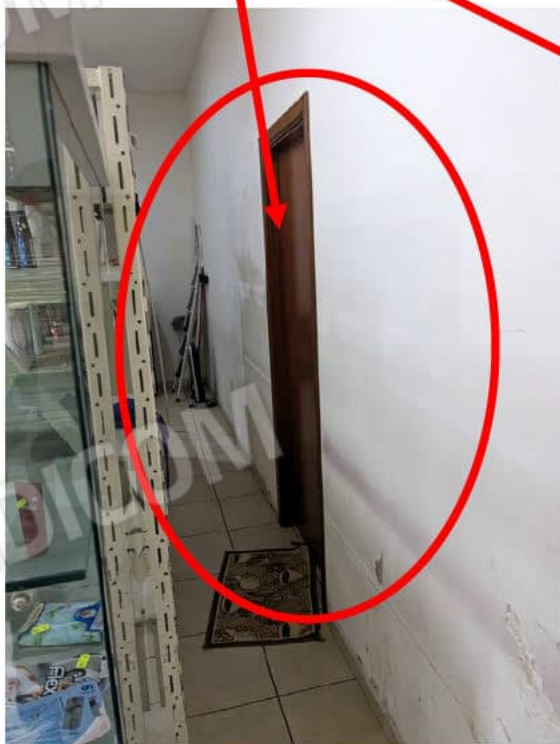
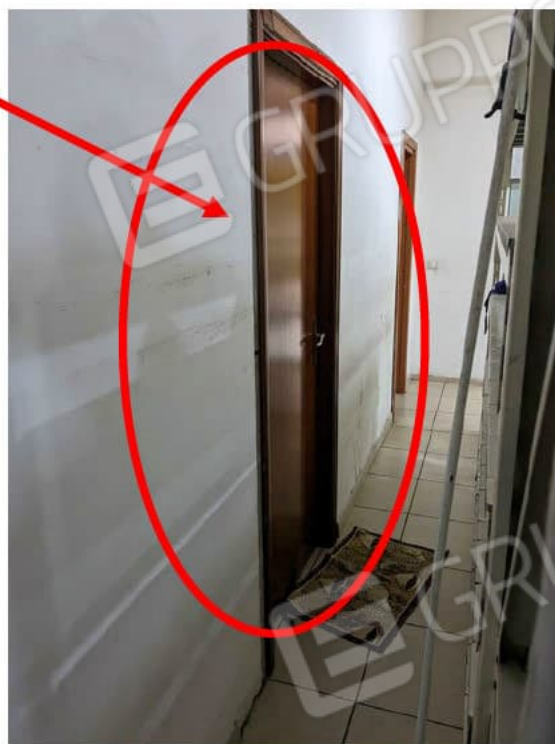
*Foto 11-12-13-14: Dettagli del wc di servizio, destinato al personale, wc non rappresentato in planimetria catastale, e tuttavia requisito formale indispensabile all'esercizio dell'attività commerciale.*
