## DESCRIZIONE ACCESSI ED ESTERNI

Tribunale di Nocera Inferiore  
E.I. 178/2019 G.E. III.ma Dott.ssa Maria Troisi  
NCEU Pagani Fl. 9 part. 4680 sub. 34  
Planimetria Stato di Fatto  
Scala 1:100

## FOTO INTERNI

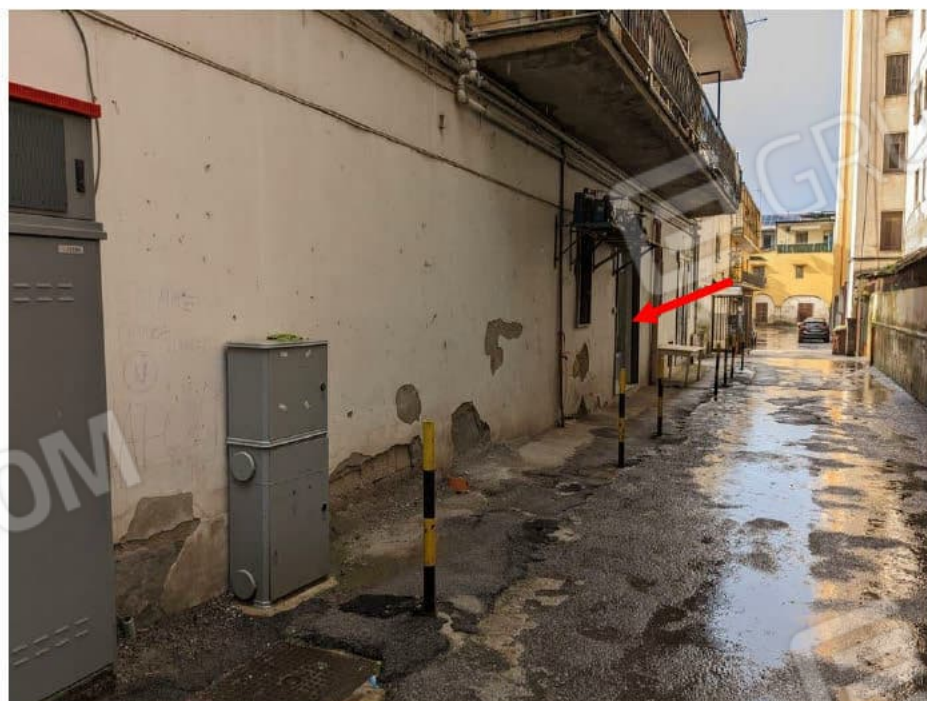
Particolari, in alto, dell'ingresso principale, ed in basso dell'ingresso di servizio da traversa privata, quest'ultimo destinato al personale di gestione del locale commerciale.

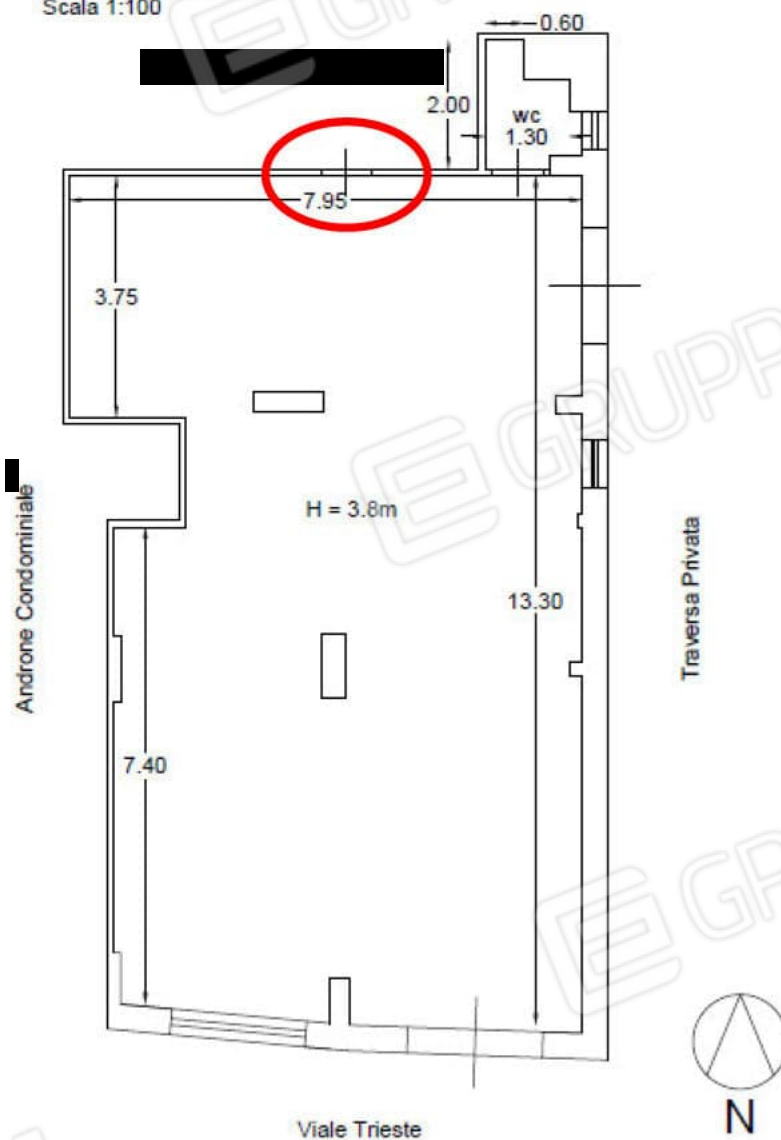
**All.8a): Planimetria quotata** del locale commerciale, con rappresentazione dello stato effettivo dei luoghi: si noti in particolare il wc sul retro, indispensabile come requisito della pratica SUAP ed il parco da occludere, a carico dell'Acquirente, per evitare intercomunicazioni con altra unità immobiliare non eseguita.
