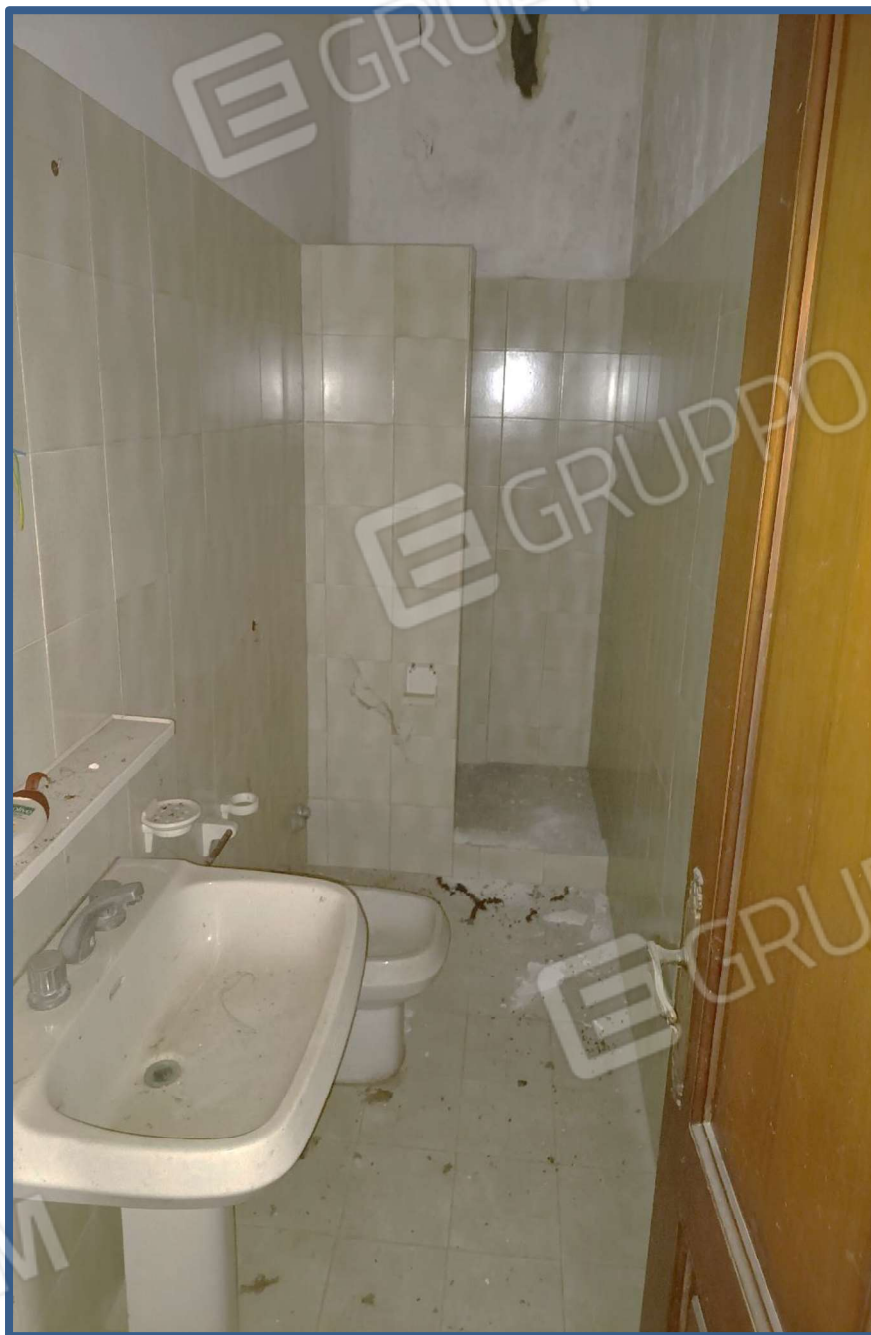
Foto 20 – bagno piano terra

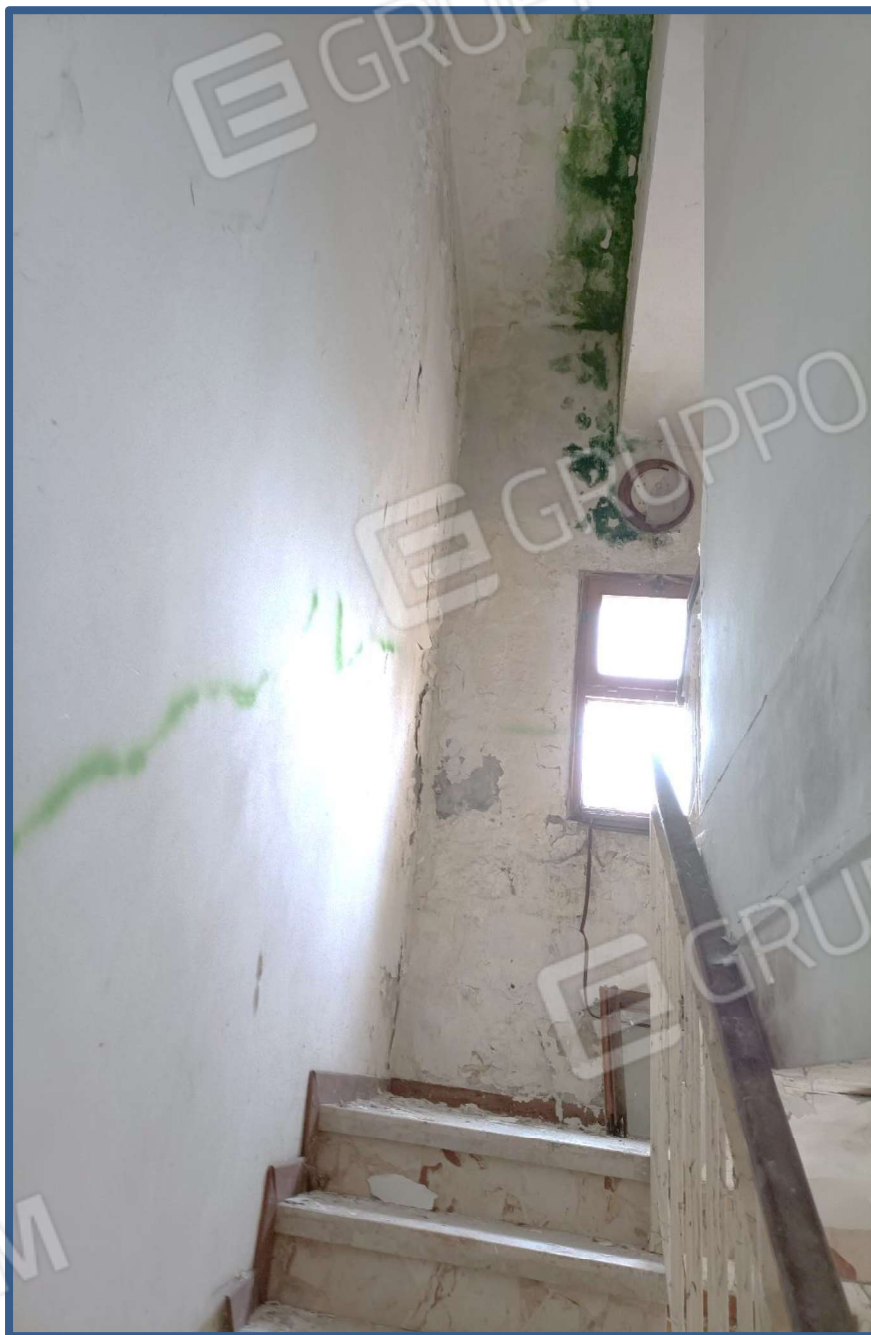
Foto 21 – Scala accesso piano primo

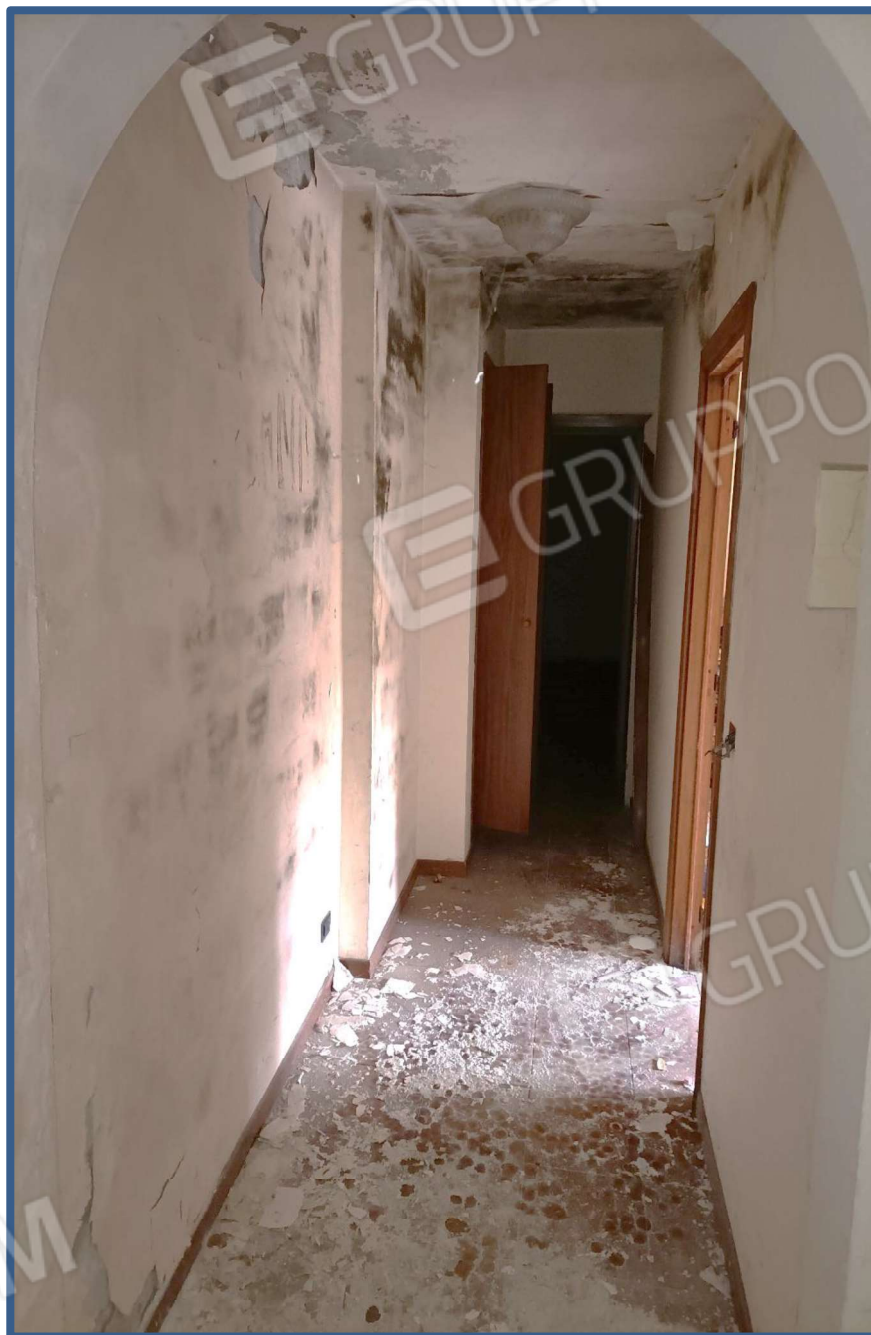
Foto 22 – corridoio appartamento piano primo

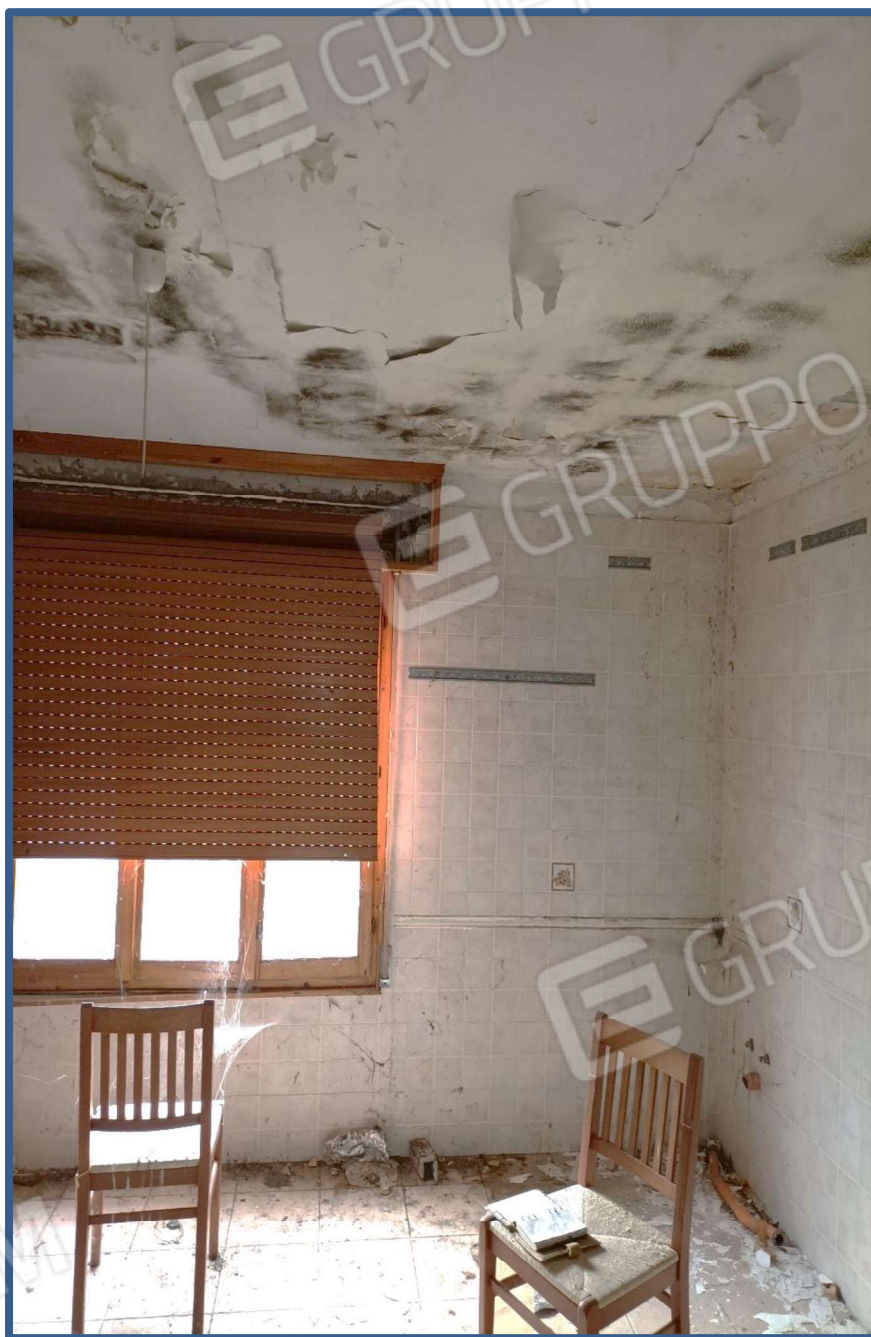
Foto 23 – Vano appartamento piano primo
