TRIBUNALE DI FERRARA

GIUDIZIO DI DIVISIONE R.G. 2550/2022

SUPPLEMENTO DELLA RELAZIONE DI STIMA

DEGLI IMMOBILI DI CUI AL LOTTO 1

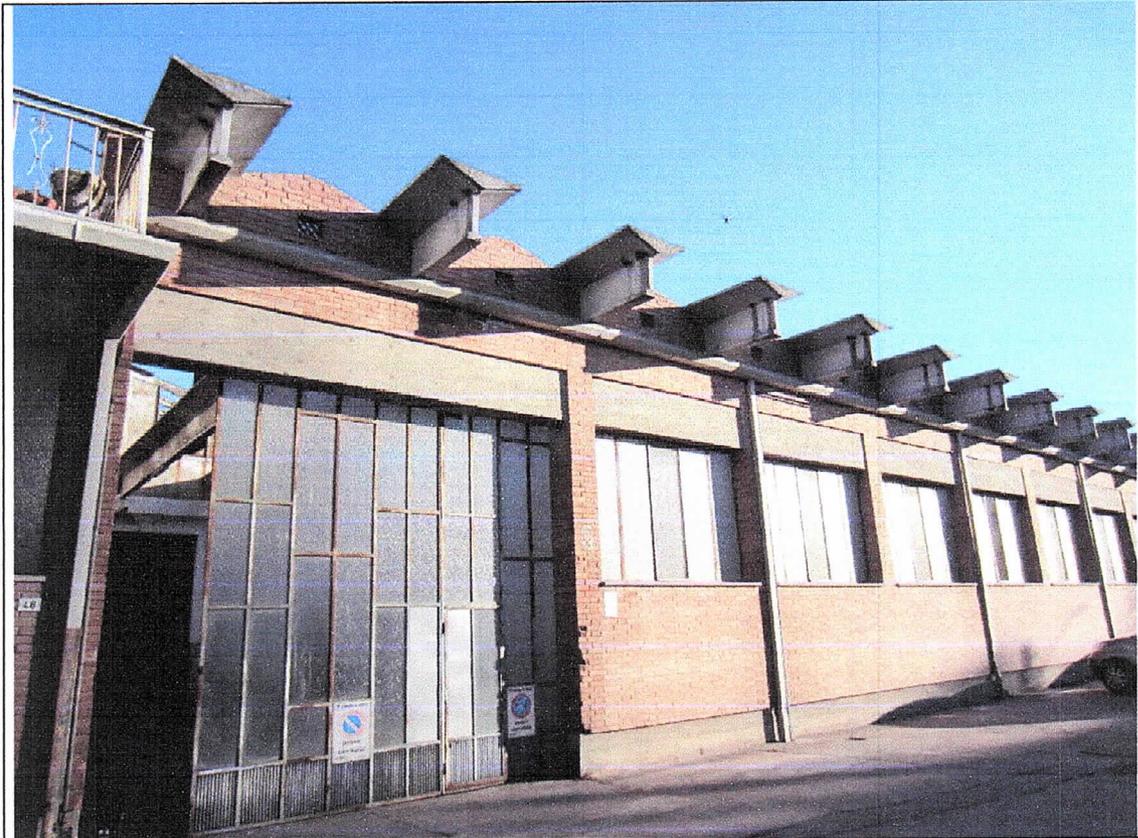
Foto n. 1

FACCIATA SU VIA DODICI MORELLI (RIMOSSA COPERTURA IN FIBROCEMENTO)

riguardo alla porzione di edificio fronte via Dodici Morelli, recentemente soggetta alla rimozione-bonifica delle lastre di fibrocemento ed oggi in pratica "a cielo aperto", si prevede la fornitura e posa di nuovi pannelli di lamiera preverniciata con rispettive lattoneria e finiture;

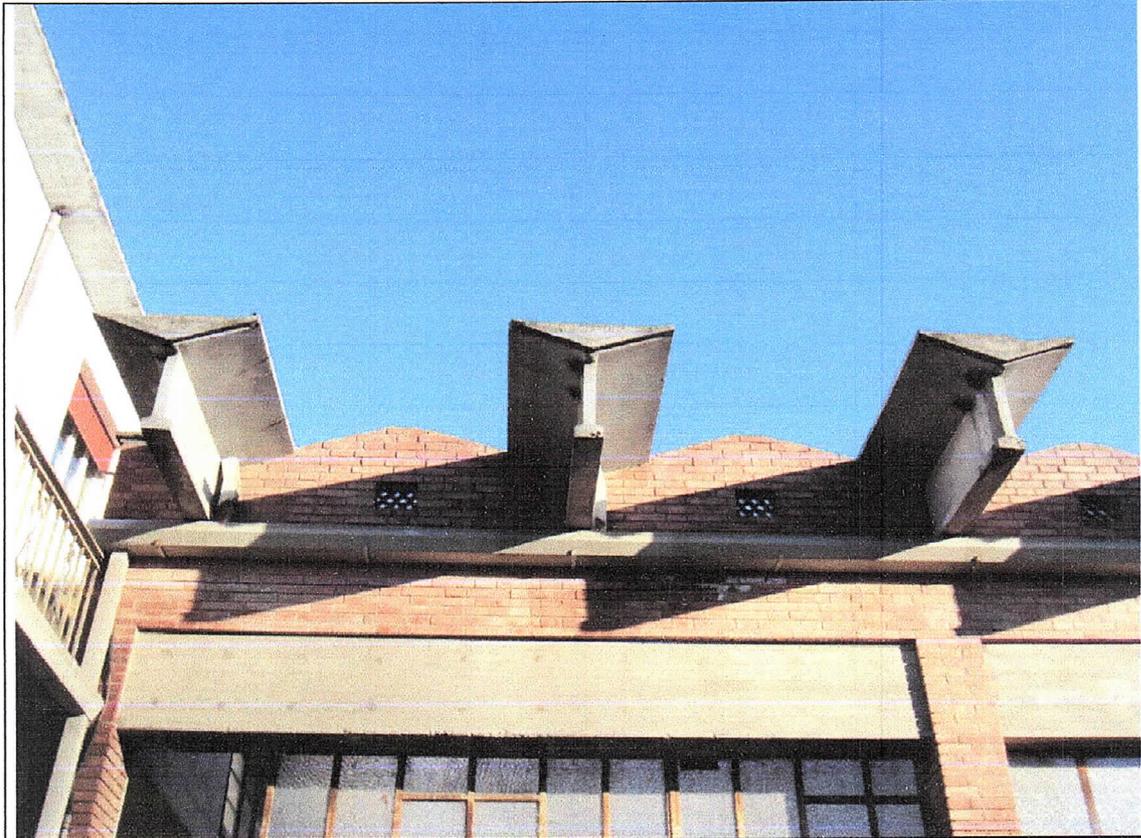
Foto n. 2

FACCIATA SU VIA DODICI MORELLI (RIMOSSA COPERTURA IN FIBROCEMENTO)

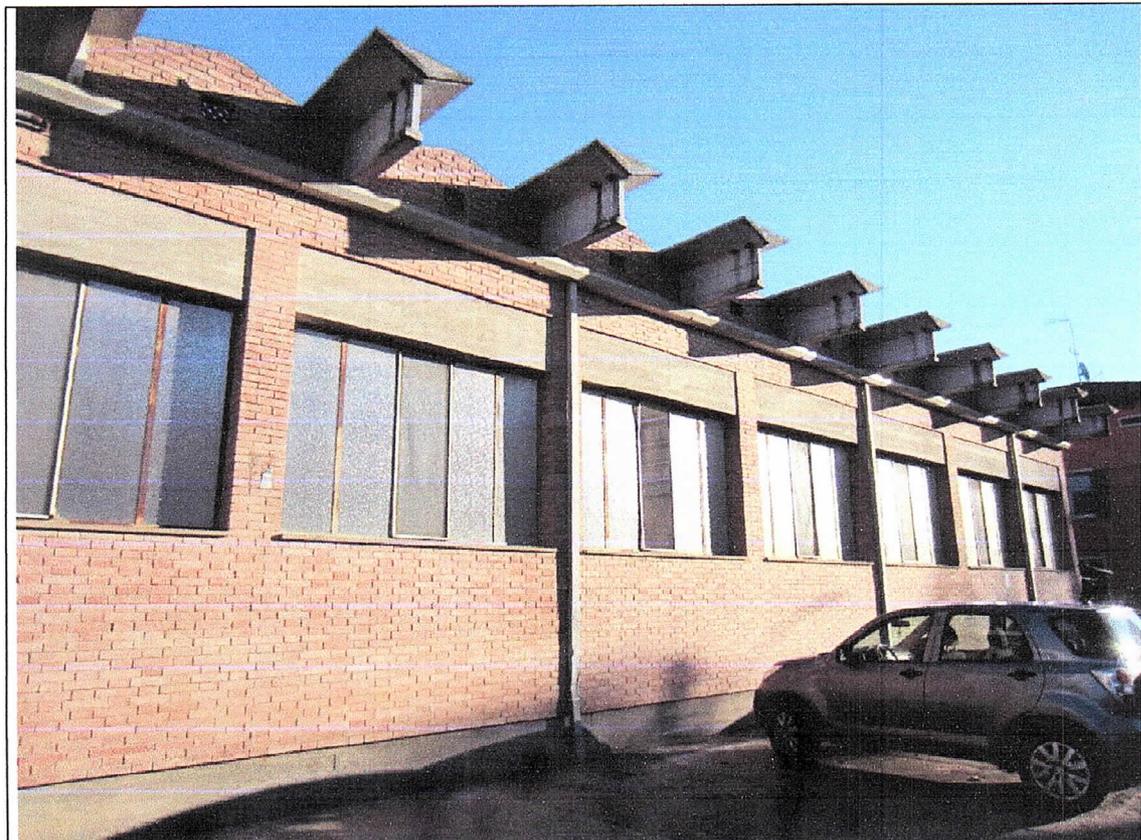
Foto n. 3

FACCIATA SU VIA DODICI MORELLI (RIMOSSA COPERTURA IN FIBROCEMENTO)

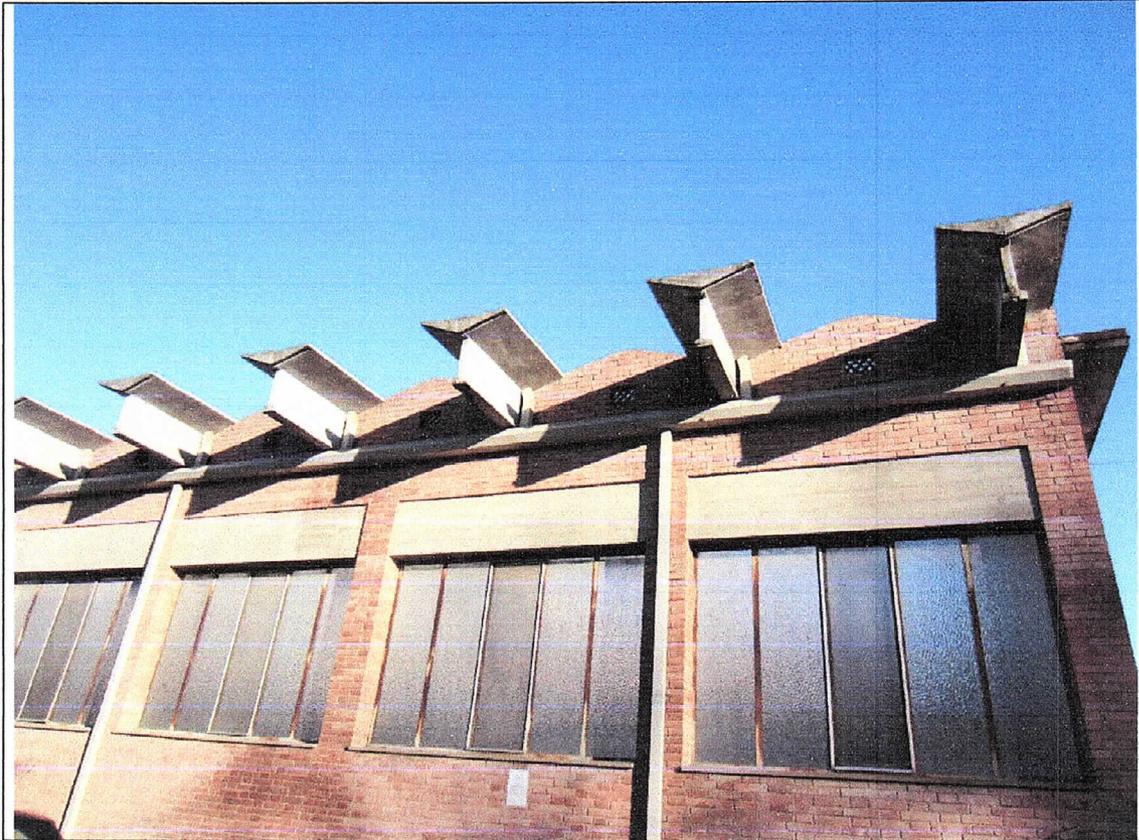
Foto n. 4

FACCIATA SU VIA DODICI MORELLI (RIMOSSA COPERTURA IN FIBROCEMENTO)

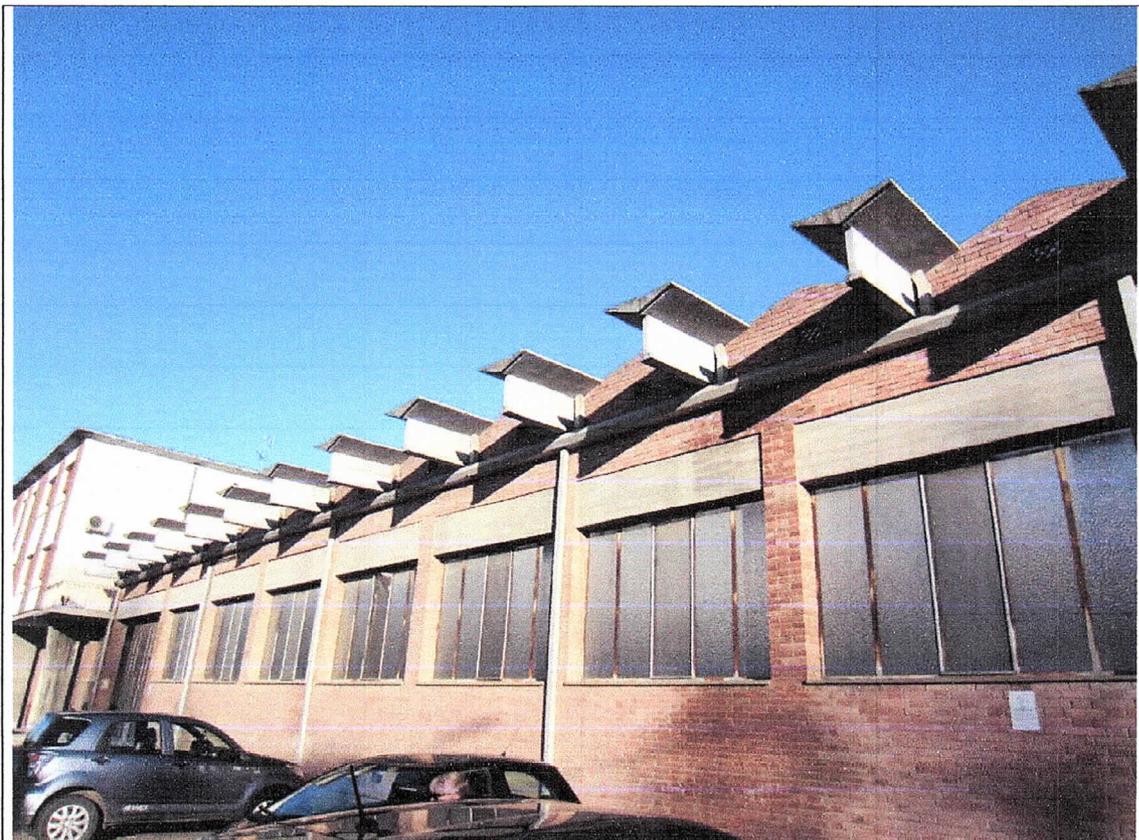
Foto n. 5

FACCIATA SU VIA DODICI MORELLI (RIMOSSA COPERTURA IN FIBROCEMENTO)

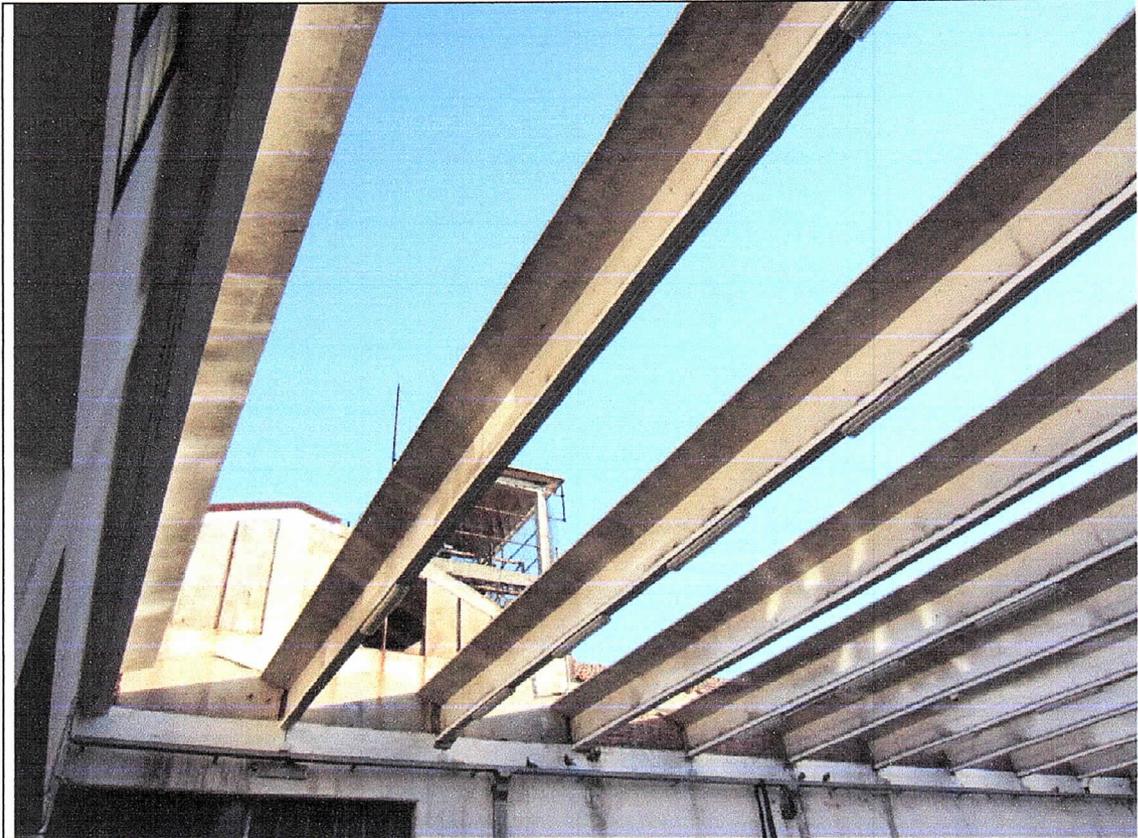
Foto n. 6

Allo stato attuale, il corpo di fabbrica lato strada (in origine dotato di dette copertura e controsoffittatura), è quindi totalmente privo di elementi di copertura, mentre rimangono solo le originarie sottostanti travi portanti di c.a. prefabbricato.

INTERNO CORPO DI FABBRICA LATO STRADA - RIMOSSA COPERTURA IN FIBROCEMENTO

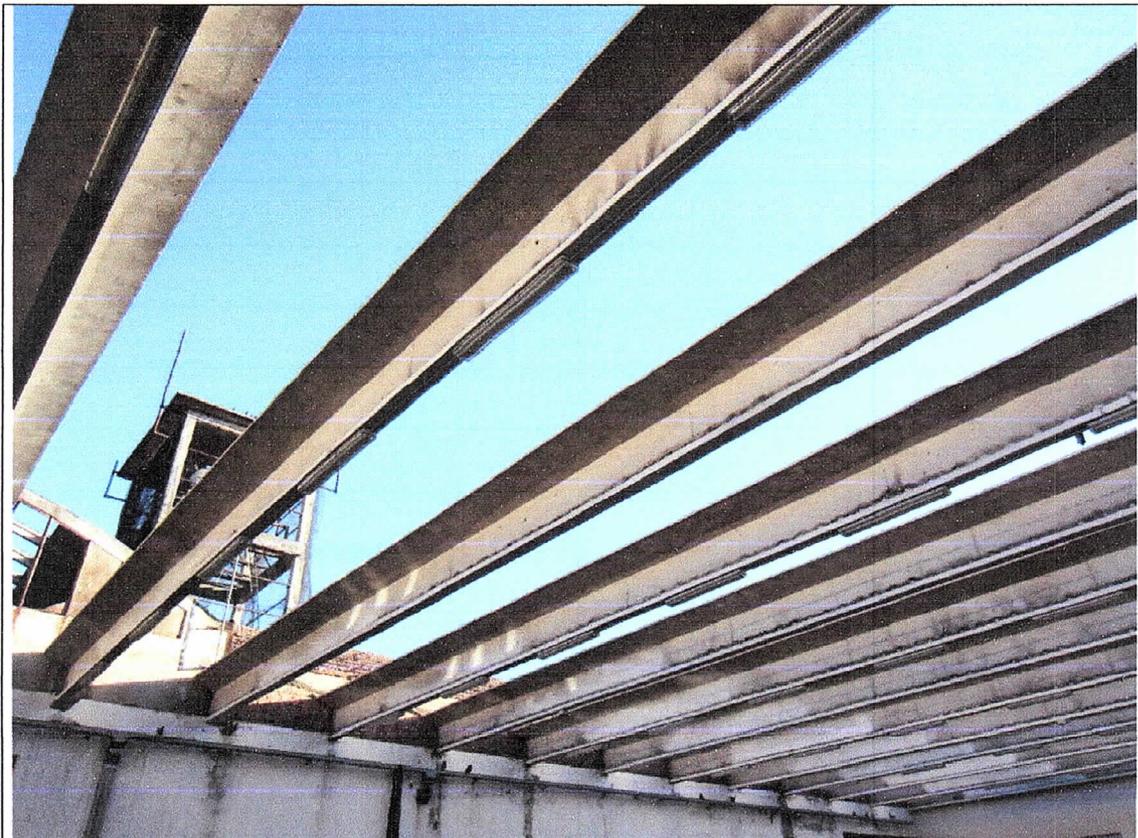
Foto n. 7

INTERNO CORPO DI FABBRICA LATO STRADA - RIMOSSA COPERTURA IN FIBROCEMENTO

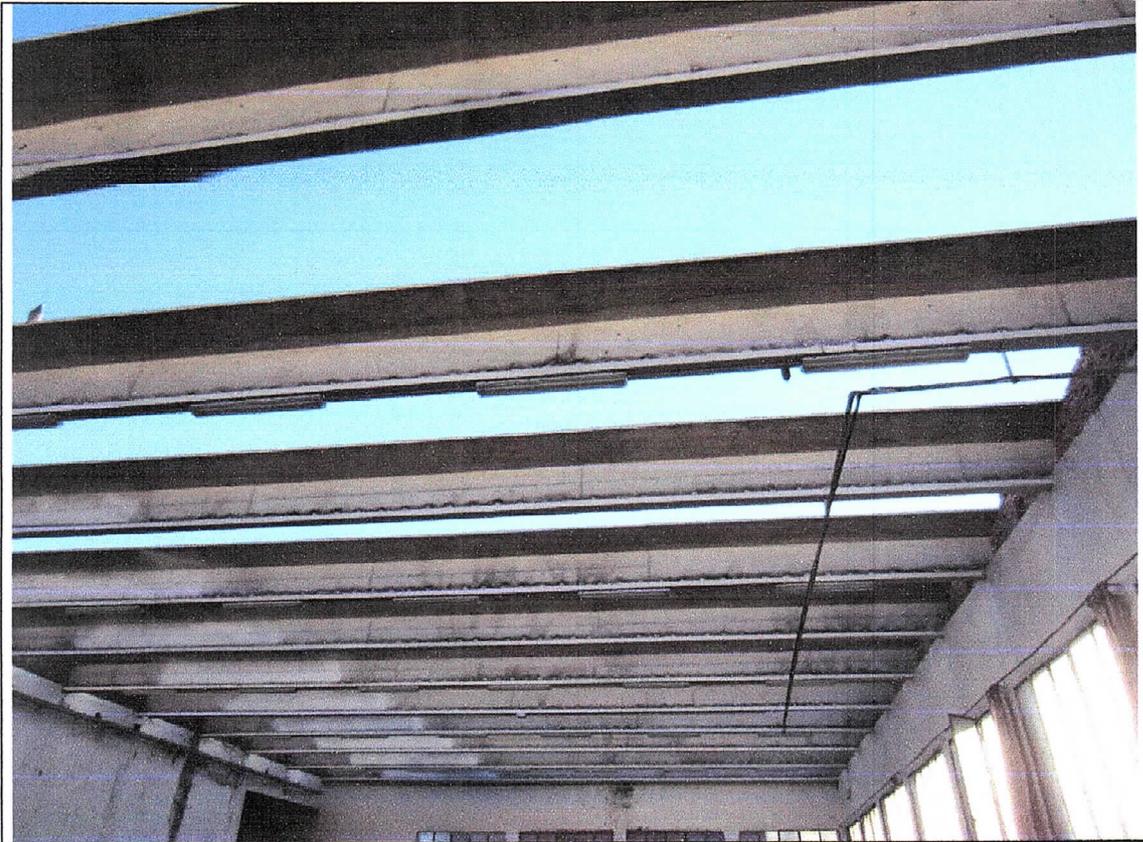
Foto n. 8

INTERNO CORPO DI FABBRICA LATO STRADA - RIMOSSA COPERTURA IN FIBROCEMENTO

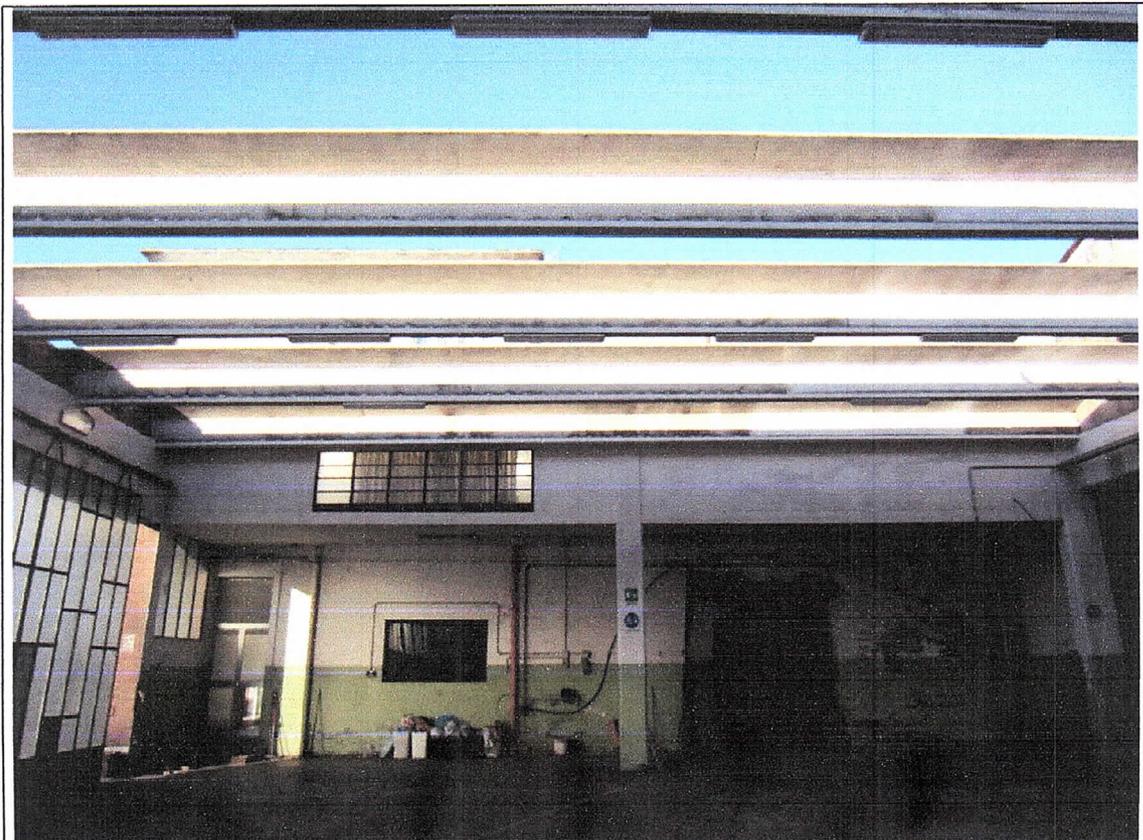
Foto n. 9

INTERNO CORPO DI FABBRICA LATO STRADA - RIMOSSA COPERTURA IN FIBROCEMENTO

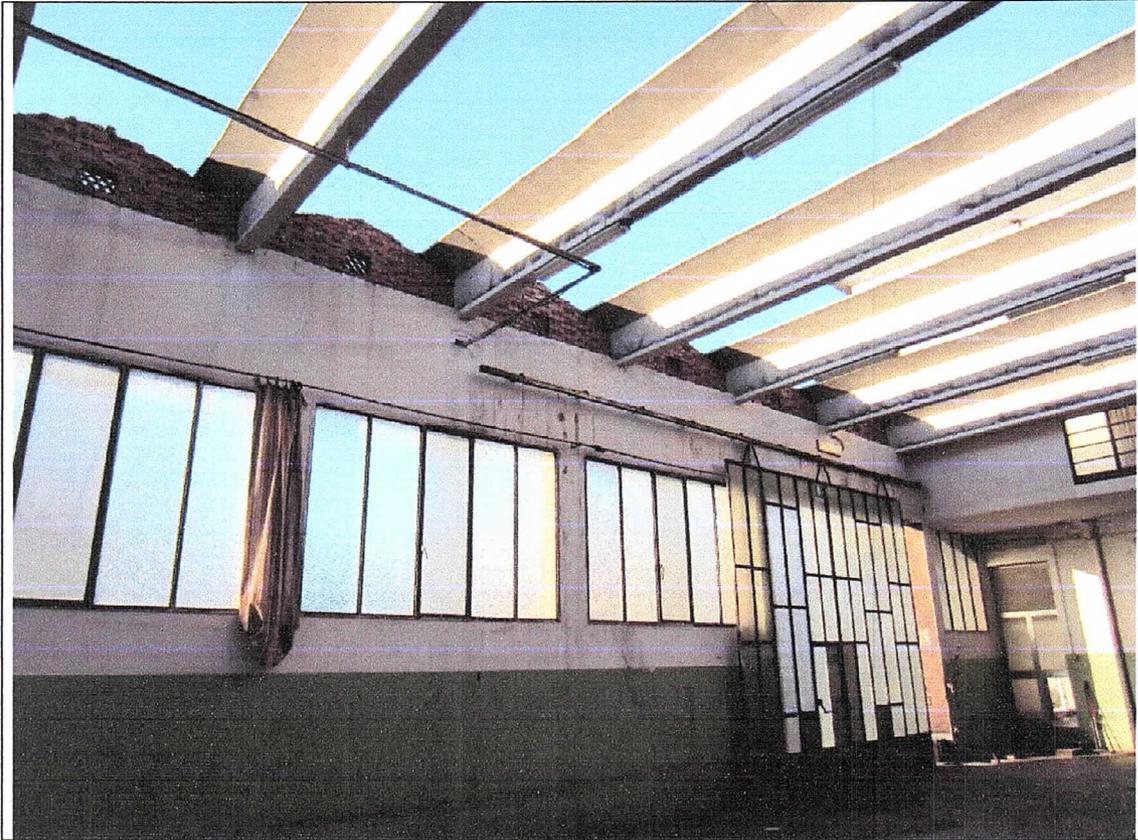
Foto n. 10

INTERNO CORPO DI FABBRICA LATO STRADA - RIMOSSA COPERTURA IN FIBROCEMENTO

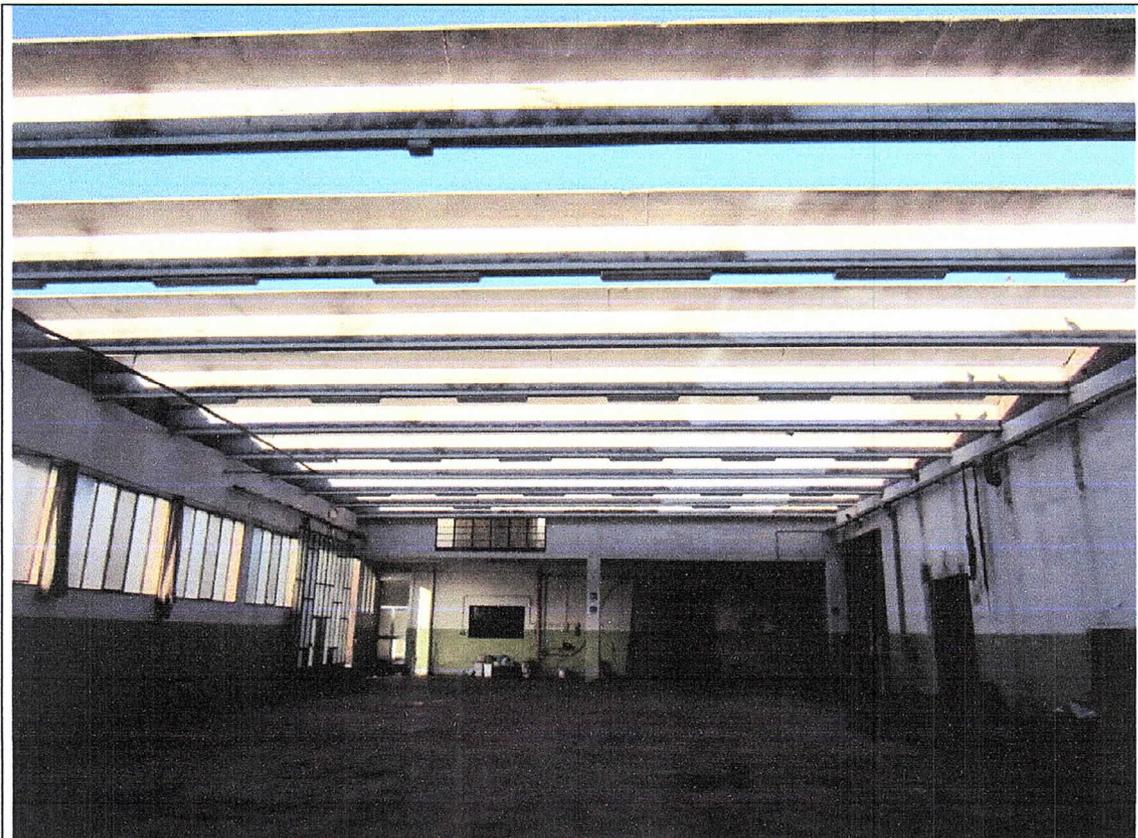
Foto n. 11

INTERNO CORPO DI FABBRICA LATO STRADA - RIMOSSA COPERTURA IN FIBROCEMENTO

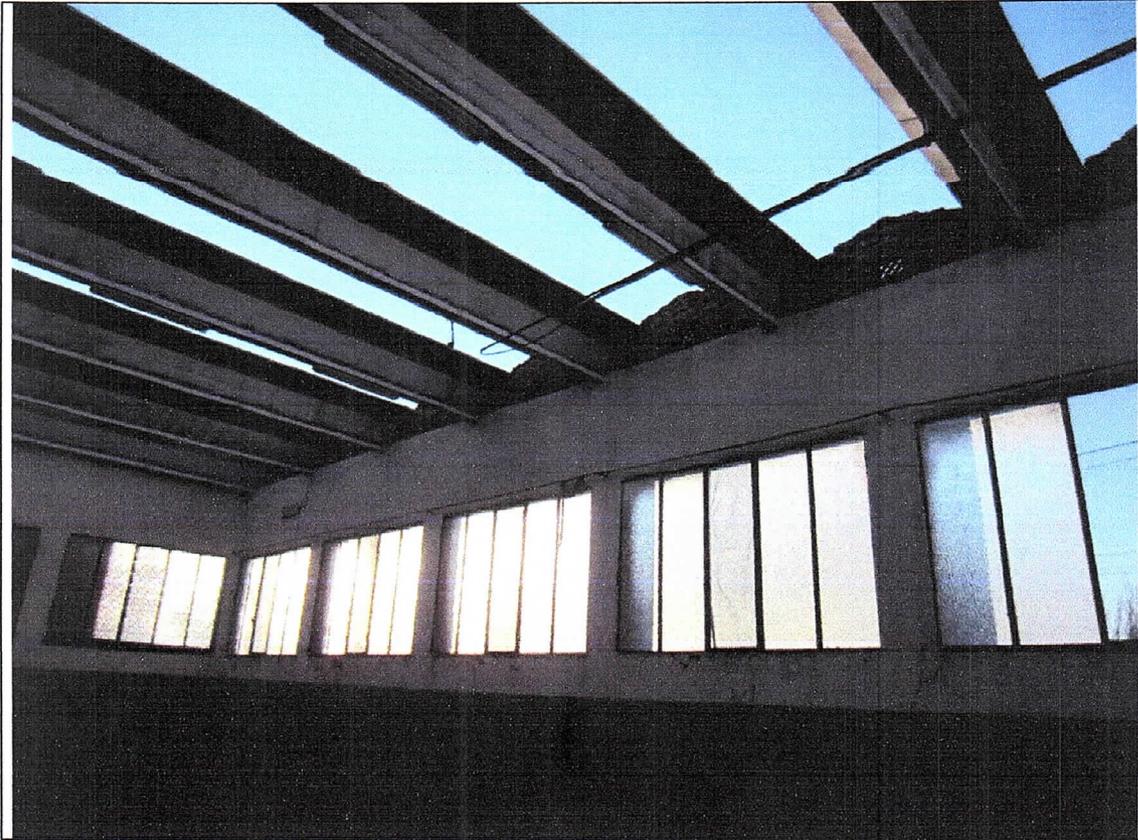
Foto n. 12

INTERNO CORPO DI FABBRICA LATO STRADA - RIMOSSA COPERTURA IN FIBROCEMENTO

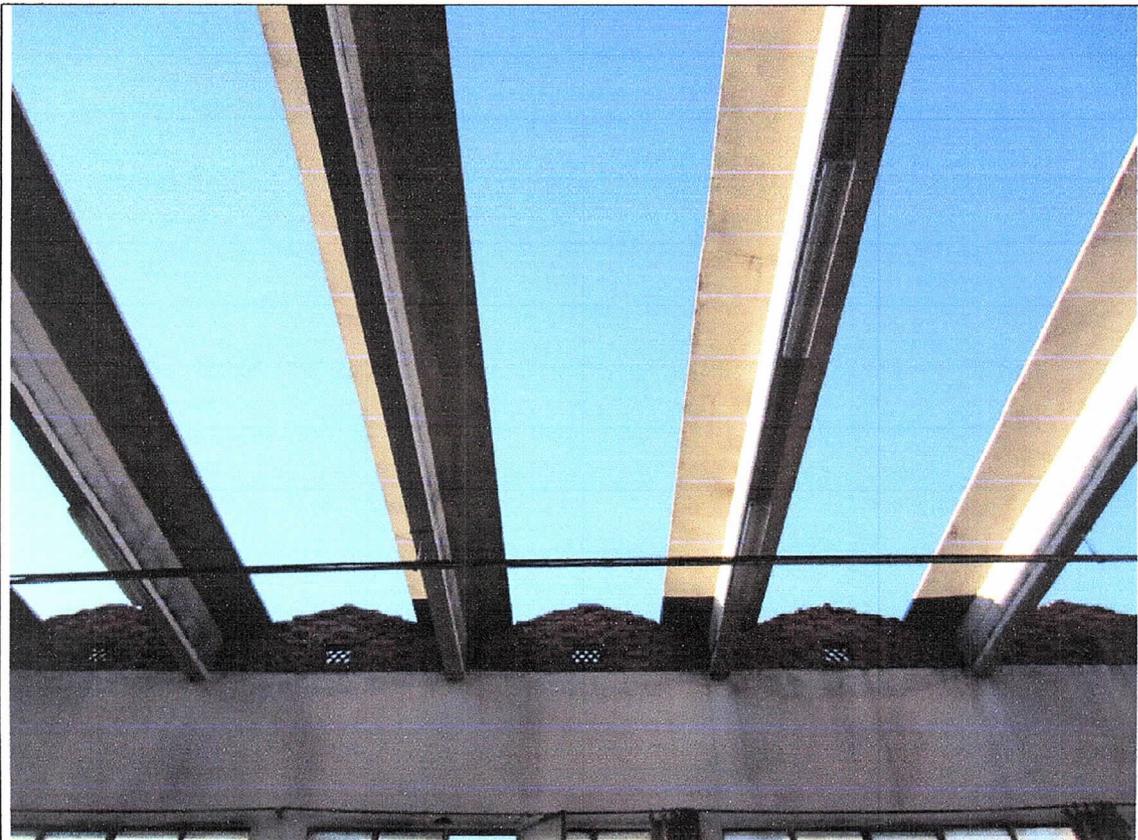
Foto n. 13

INTERNO CORPO DI FABBRICA LATO STRADA - RIMOSSA COPERTURA IN FIBROCEMENTO

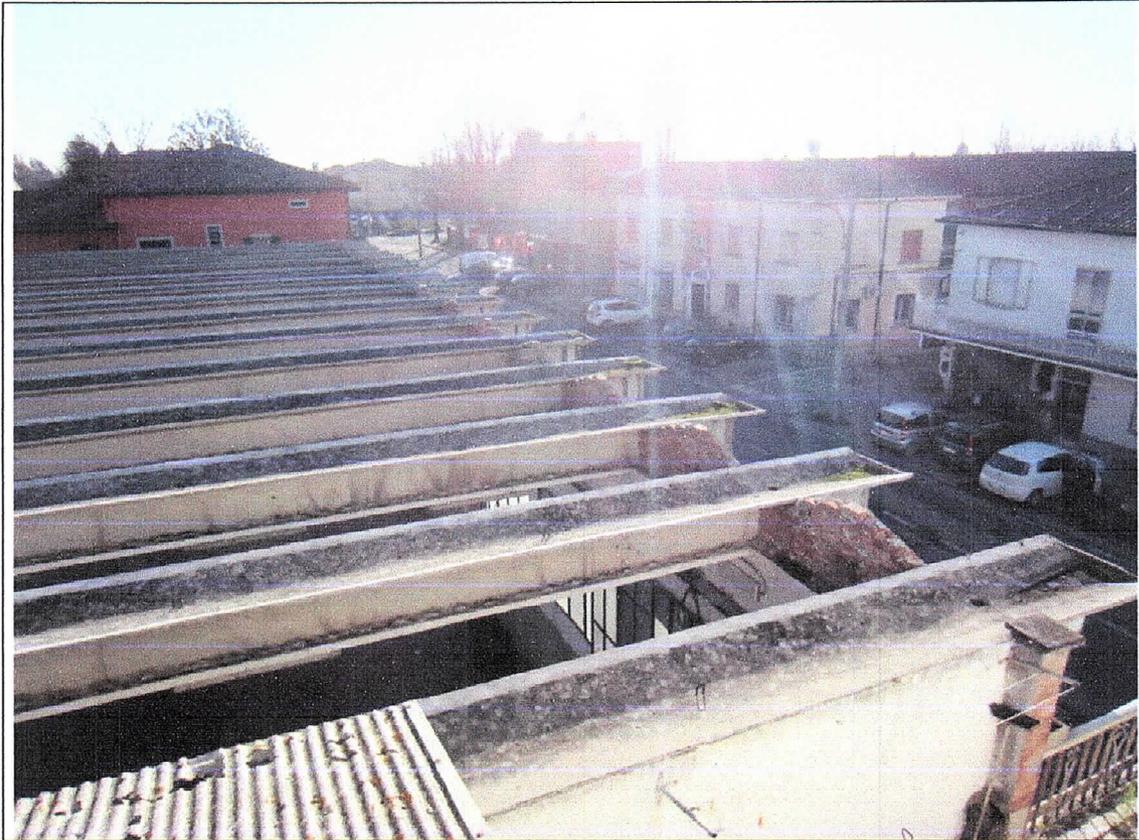
Foto n. 14

VEDUTA DALL'ALTO - RIMOSSA COPERTURA IN FIBROCEMENTO

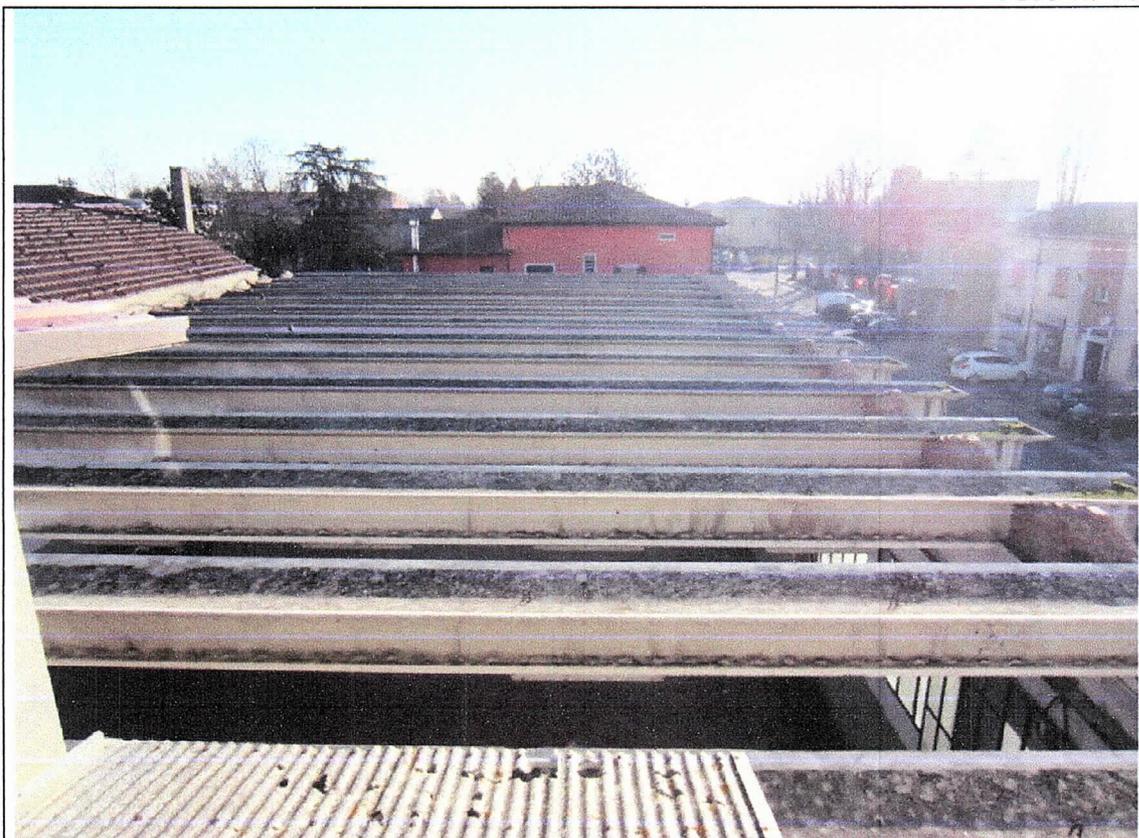
Foto n. 15

VEDUTA DALL'ALTO - RIMOSSA COPERTURA IN FIBROCEMENTO

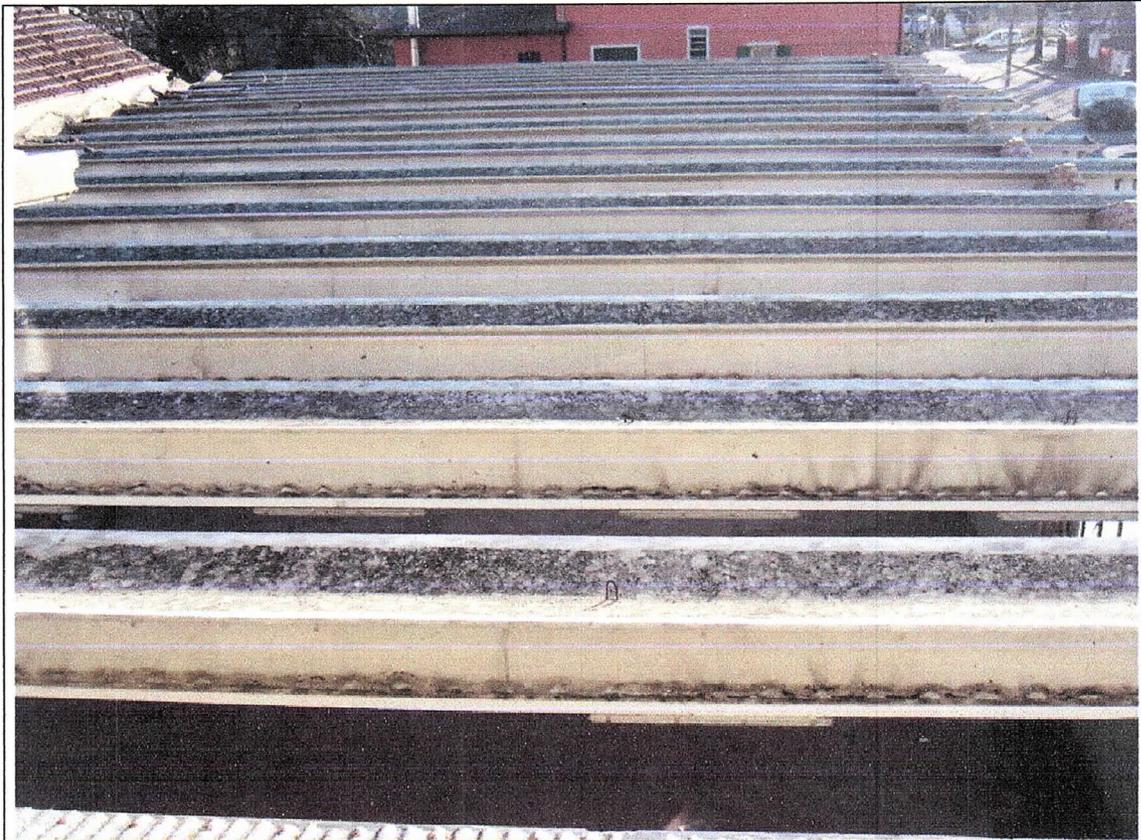
Foto n. 16

VEDUTA DALL'ALTO - RIMOSSA COPERTURA IN FIBROCEMENTO

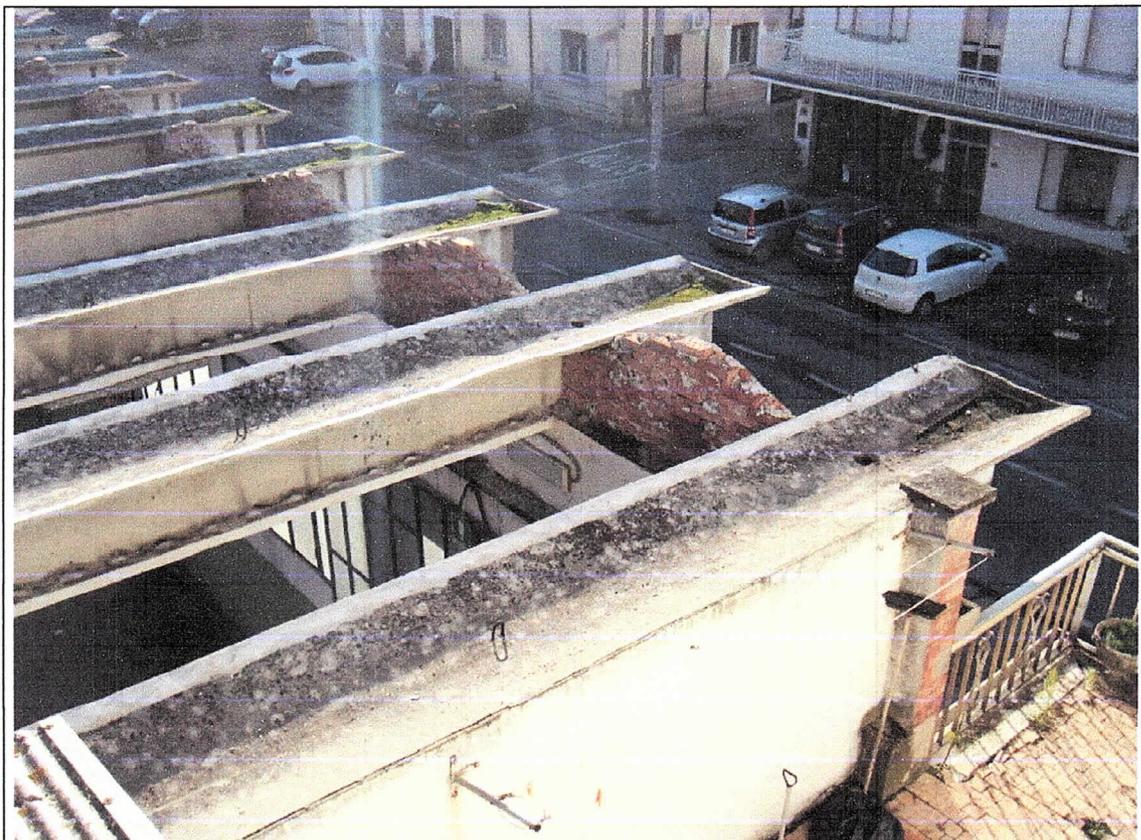
Foto n. 17

VEDUTA DALL'ALTO - RIMOSSA COPERTURA IN FIBROCEMENTO
