## DOCUMENTAZIONE FOTOGRAFICA

STATO DELL'IMMOBILE AL 19.12.2023

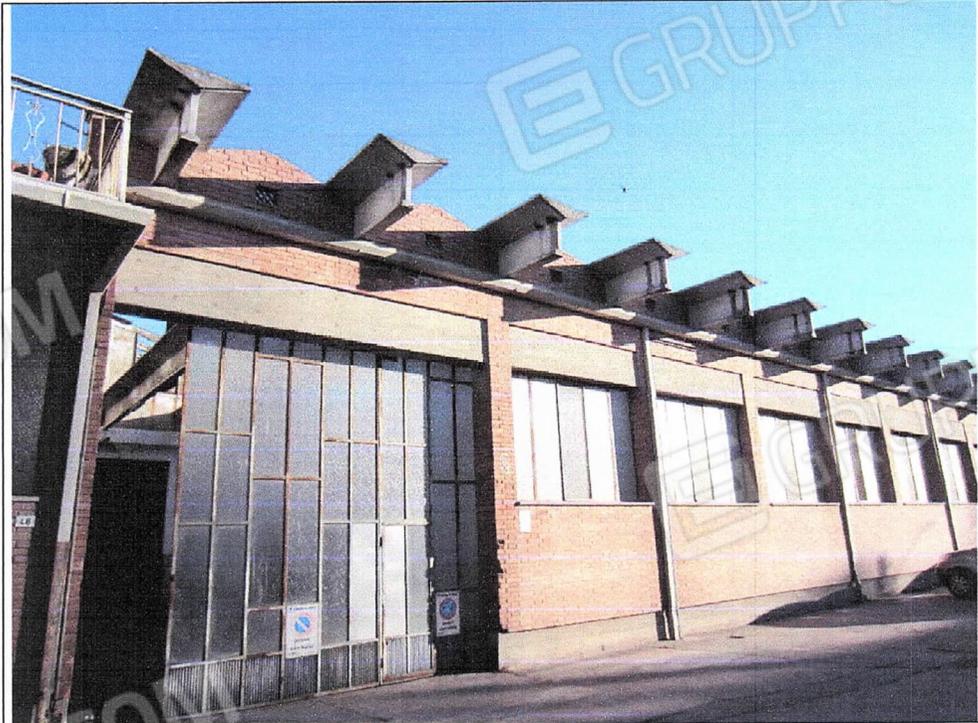
Foto n. 1

FACCIATA SU VIA DODICI MORELLI (RIMOSSA COPERTURA IN FIBROCEMENTO)

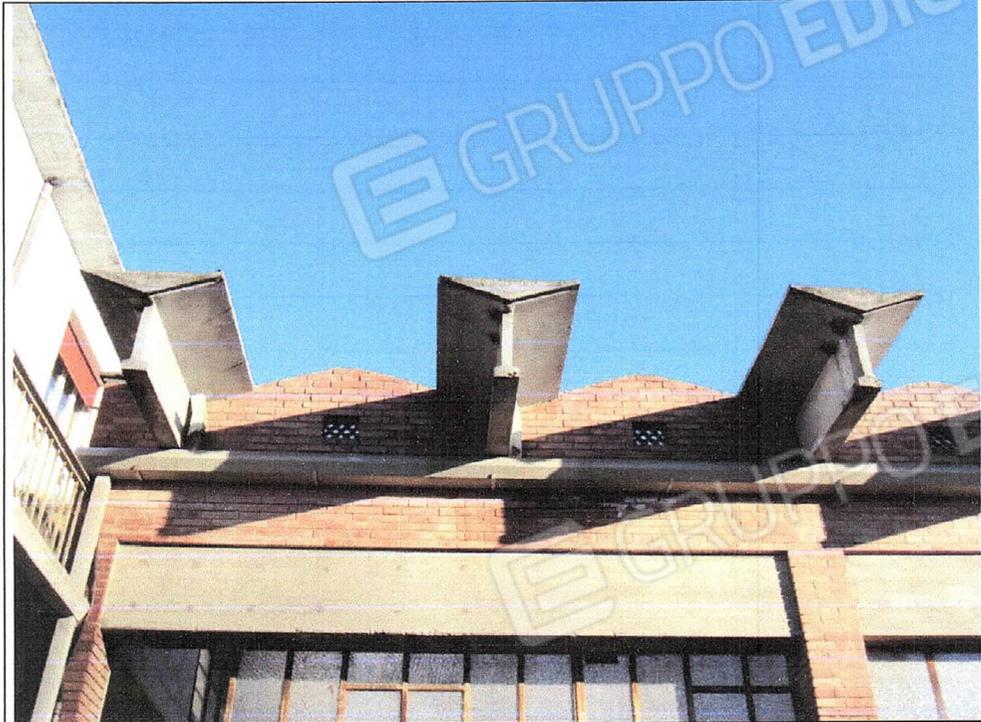
Foto n. 2

FACCIATA SU VIA DODICI MORELLI (RIMOSSA COPERTURA IN FIBROCEMENTO)

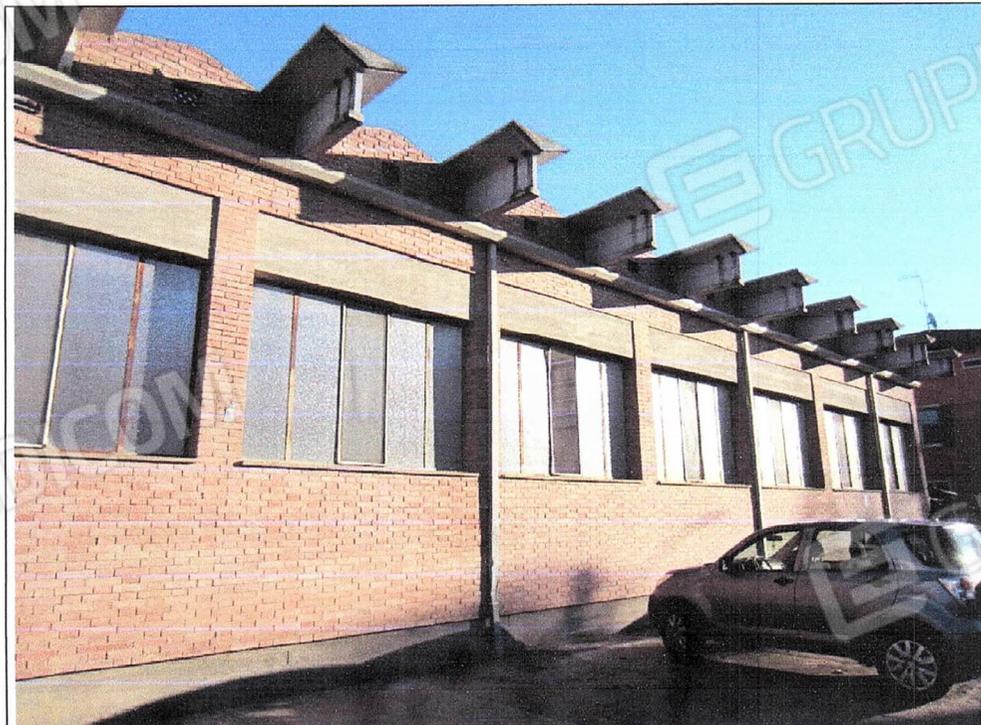
Foto n. 3

FACCIATA SU VIA DODICI MORELLI (RIMOSSA COPERTURA IN FIBROCEMENTO)

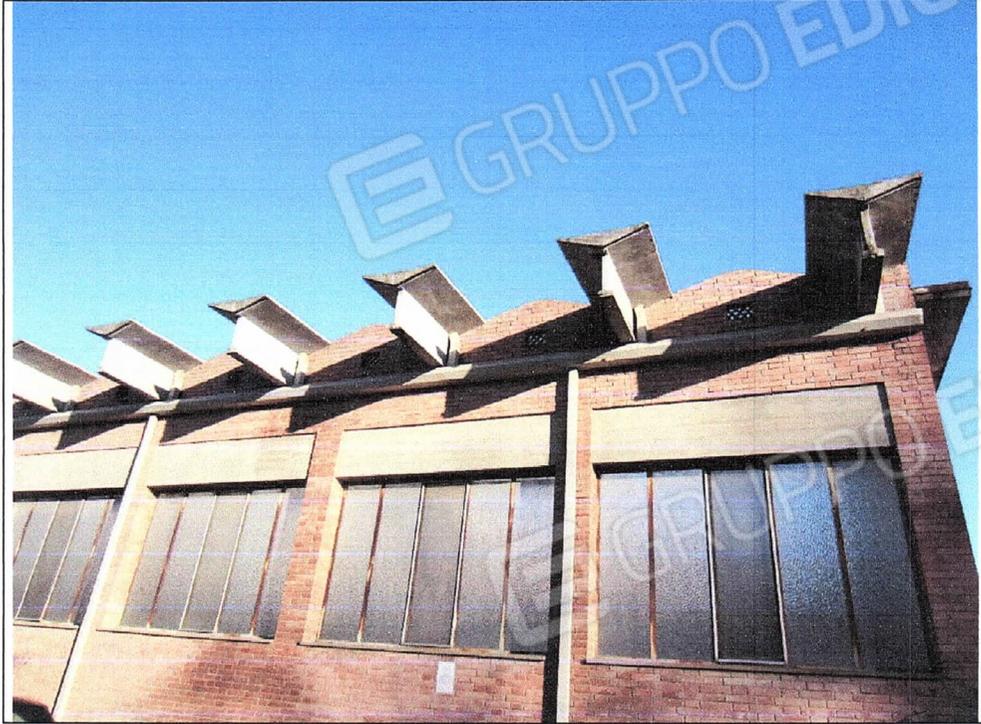
Foto n. 4

FACCIATA SU VIA DODICI MORELLI (RIMOSSA COPERTURA IN FIBROCEMENTO)

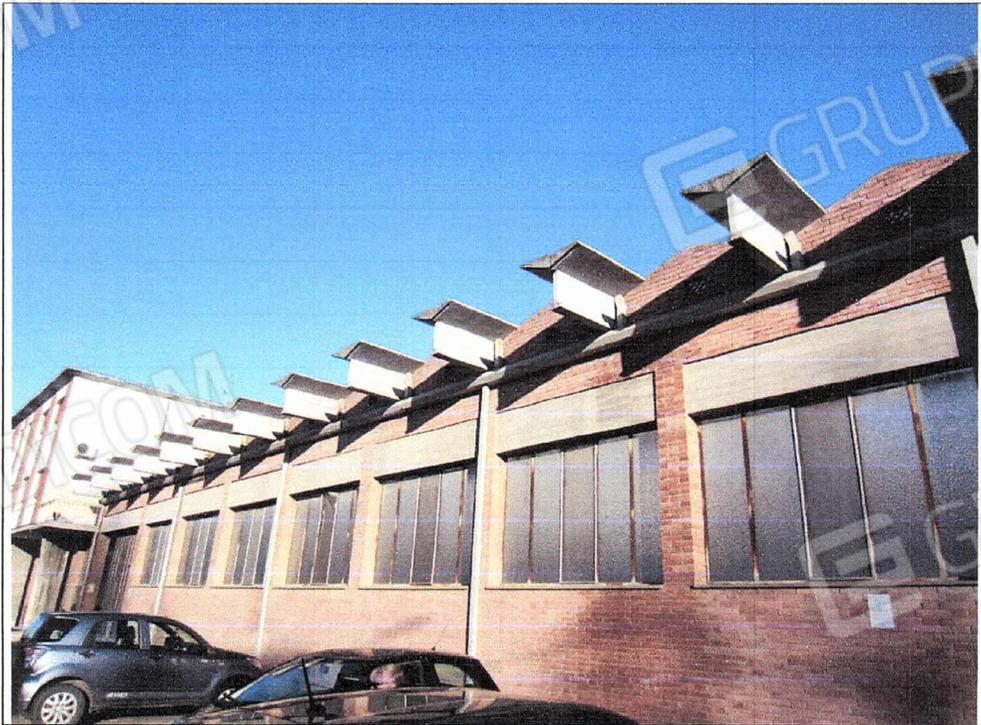
Foto n. 5

FACCIATA SU VIA DODICI MORELLI (RIMOSSA COPERTURA IN FIBROCEMENTO)

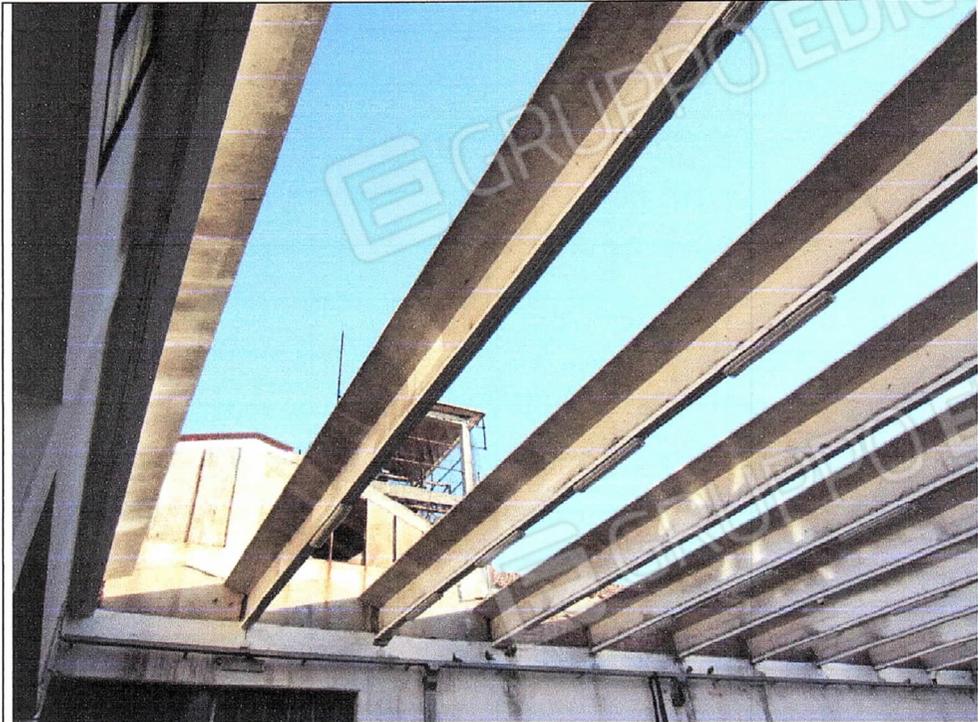
Foto n. 6

INTERNO CORPO DI FABBRICA LATO STRADA - RIMOSSA COPERTURA IN FIBROCEMENTO

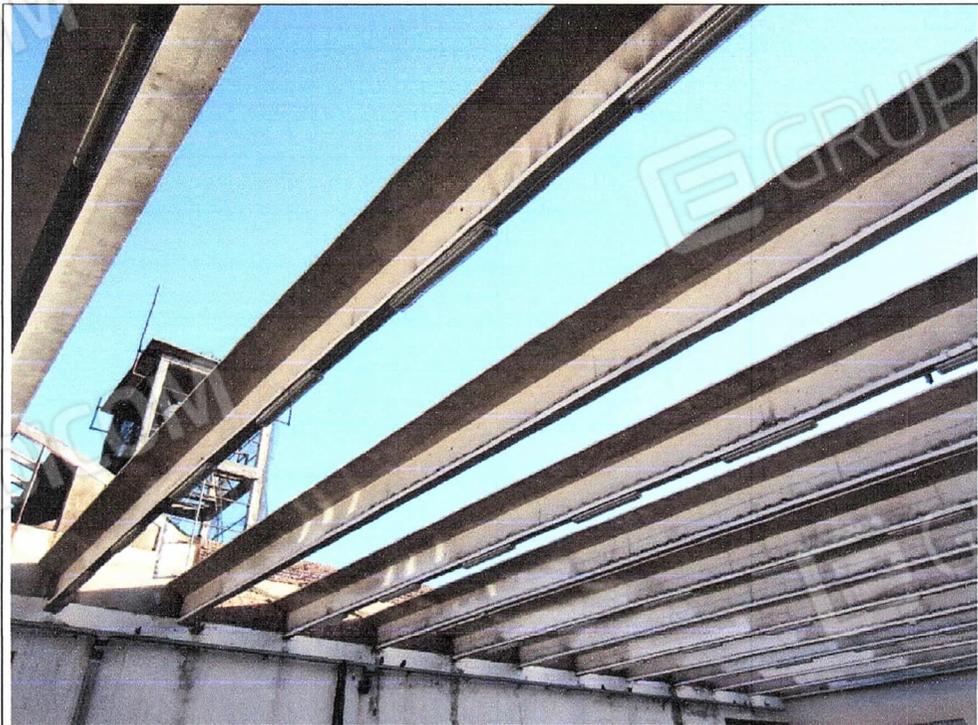
Foto n. 7

INTERNO CORPO DI FABBRICA LATO STRADA - RIMOSSA COPERTURA IN FIBROCEMENTO

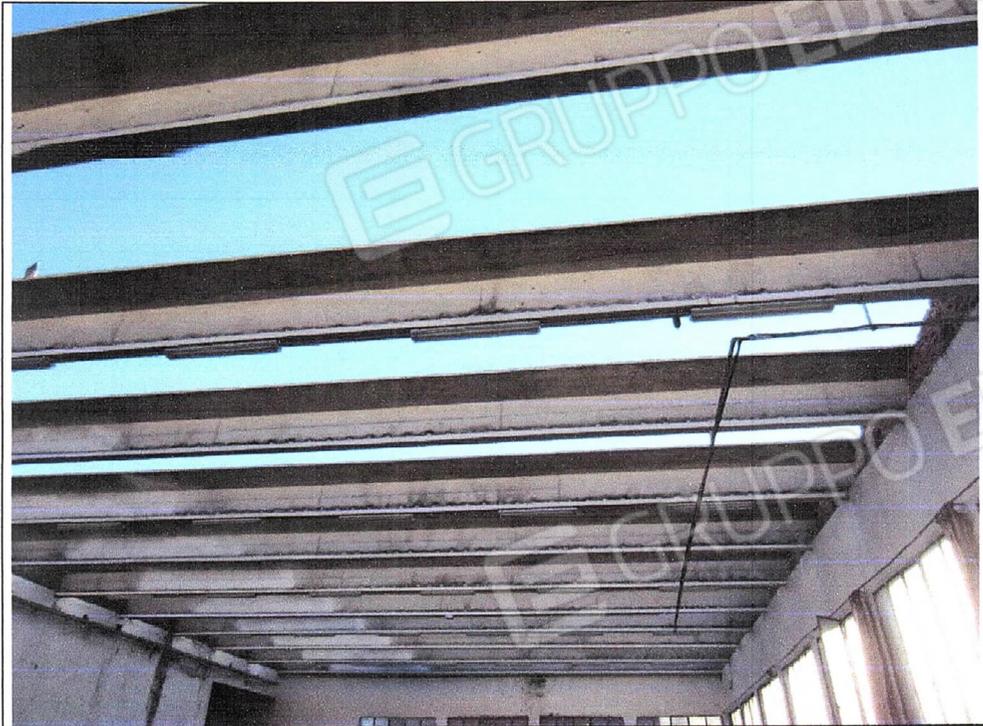
Foto n. 8

INTERNO CORPO DI FABBRICA LATO STRADA - RIMOSSA COPERTURA IN FIBROCEMENTO

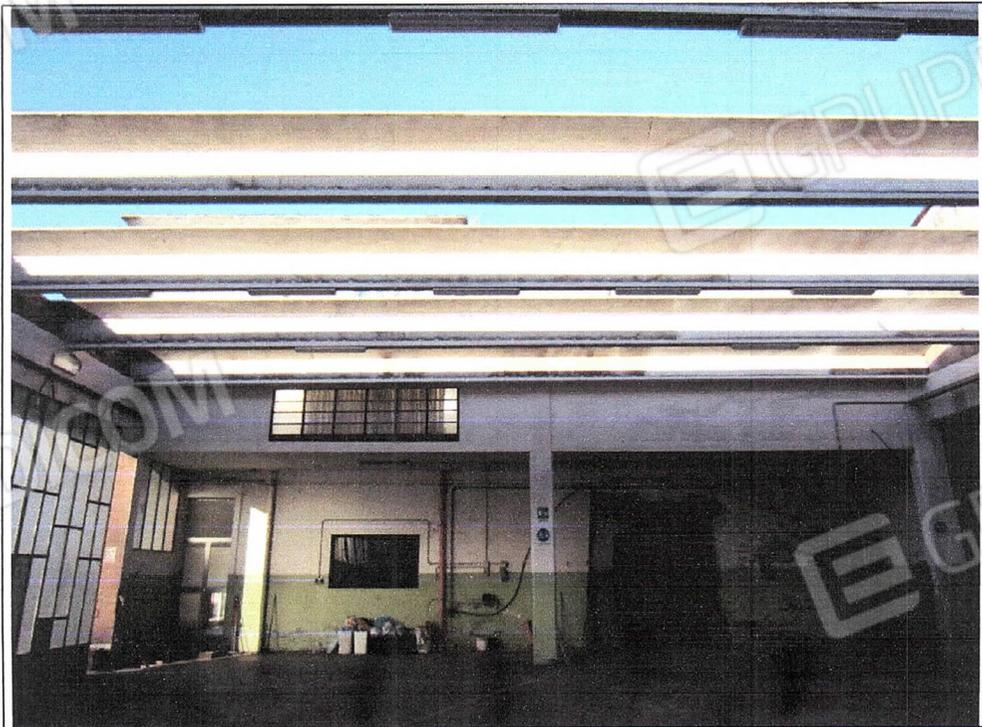
Foto n. 9

INTERNO CORPO DI FABBRICA LATO STRADA - RIMOSSA COPERTURA IN FIBROCEMENTO

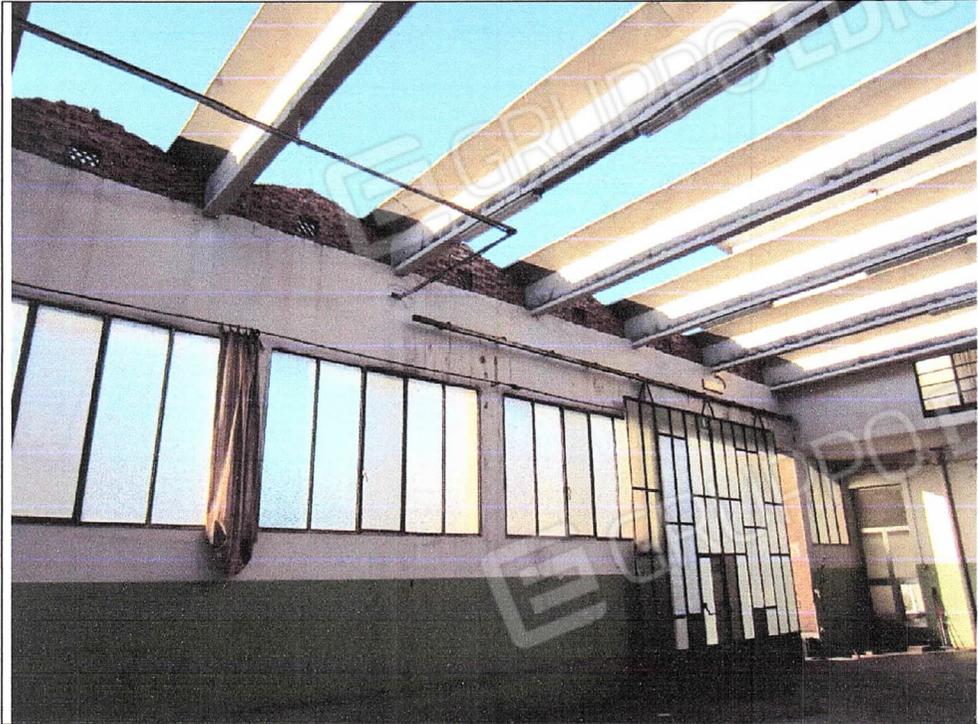
Foto n. 10

INTERNO CORPO DI FABBRICA LATO STRADA - RIMOSSA COPERTURA IN FIBROCEMENTO

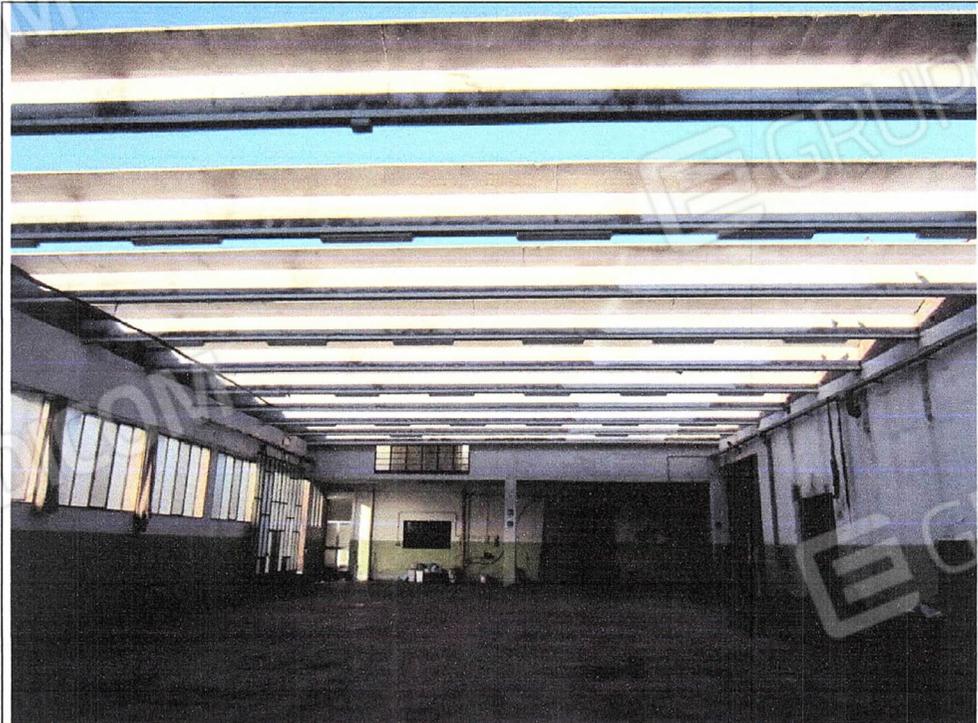
Foto n. 11

INTERNO CORPO DI FABBRICA LATO STRADA - RIMOSSA COPERTURA IN FIBROCEMENTO

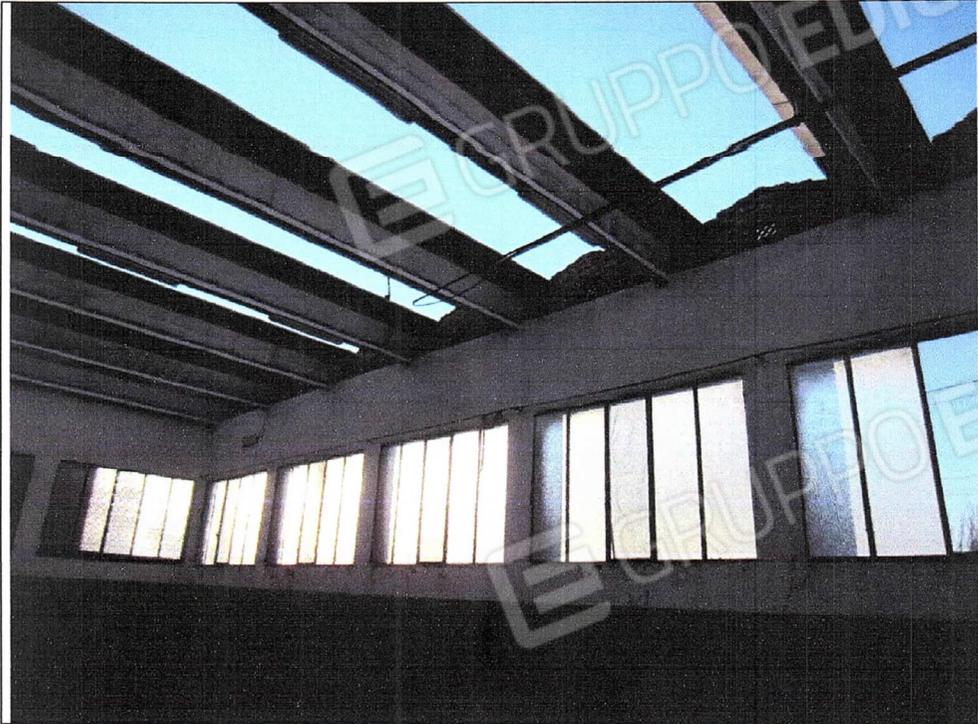
Foto n. 12

INTERNO CORPO DI FABBRICA LATO STRADA - RIMOSSA COPERTURA IN FIBROCEMENTO

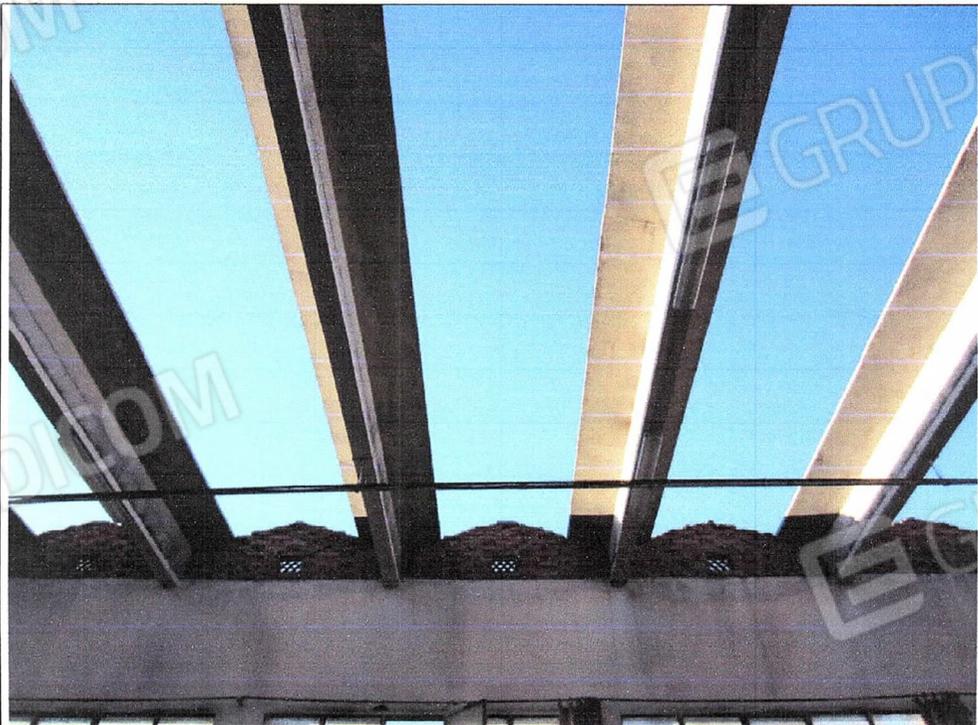
Foto n. 13

INTERNO CORPO DI FABBRICA LATO STRADA - RIMOSSA COPERTURA IN FIBROCEMENTO

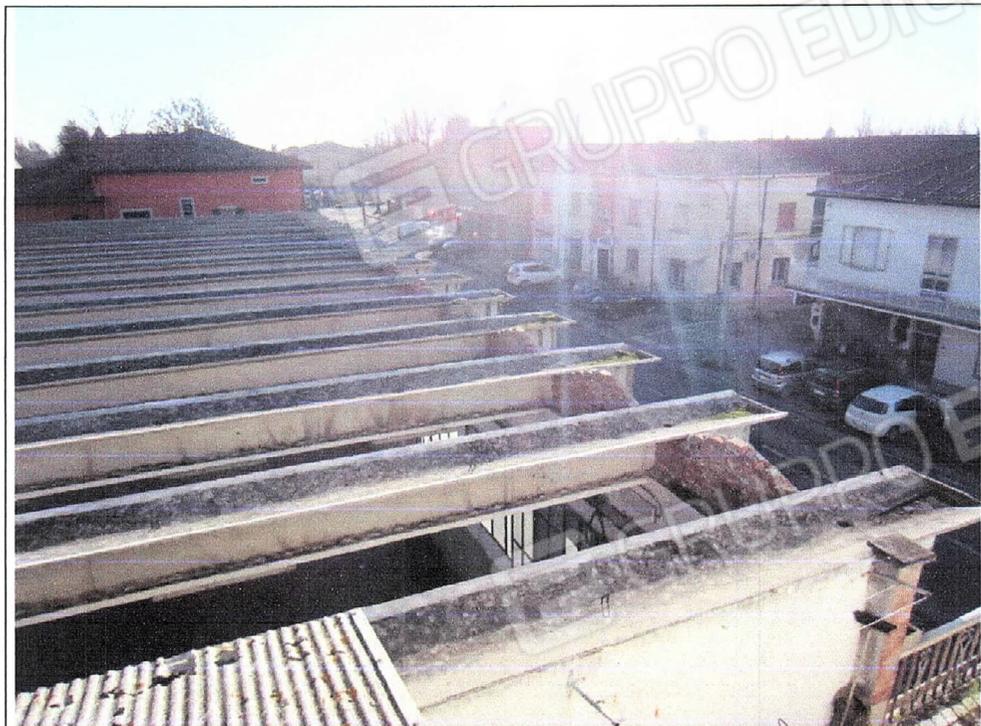
Foto n. 14

VEDUTA DALL'ALTO - RIMOSSA COPERTURA IN FIBROCEMENTO

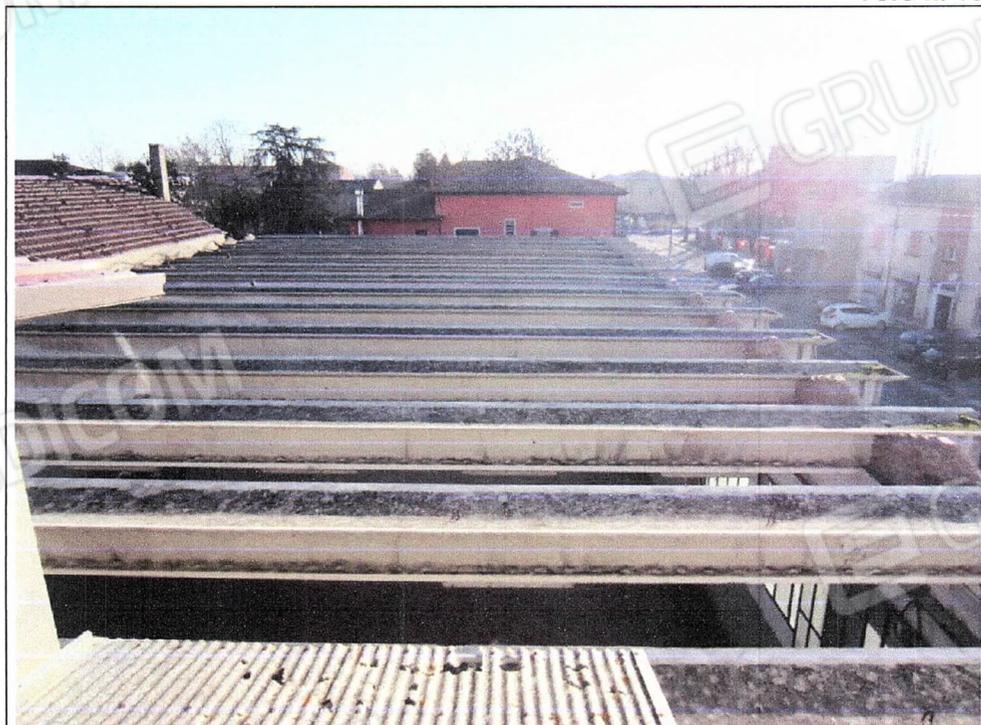
Foto n. 15

VEDUTA DALL'ALTO - RIMOSSA COPERTURA IN FIBROCEMENTO

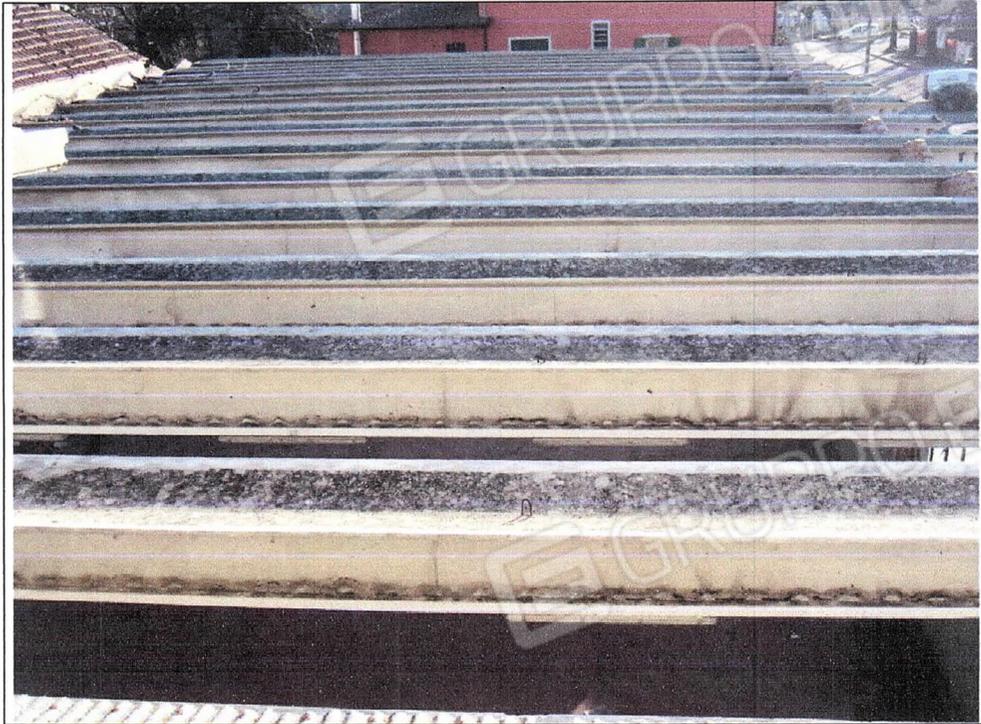
Foto n. 16

VEDUTA DALL'ALTO - RIMOSSA COPERTURA IN FIBROCEMENTO

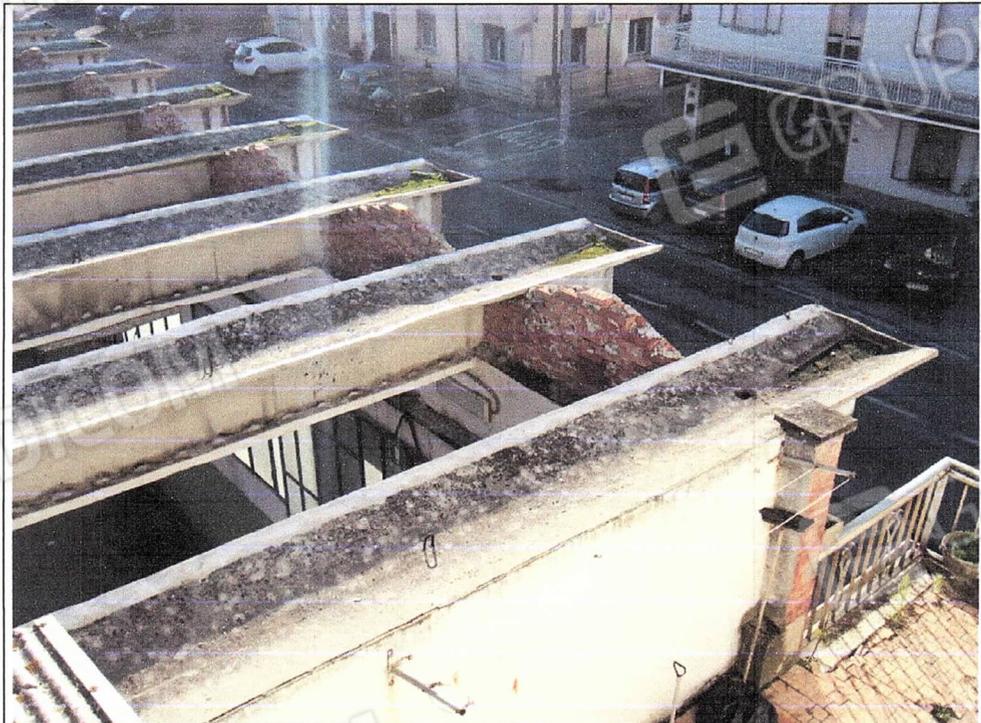
Foto n. 17

VEDUTA DALL'ALTO - RIMOSSA COPERTURA IN FIBROCEMENTO
