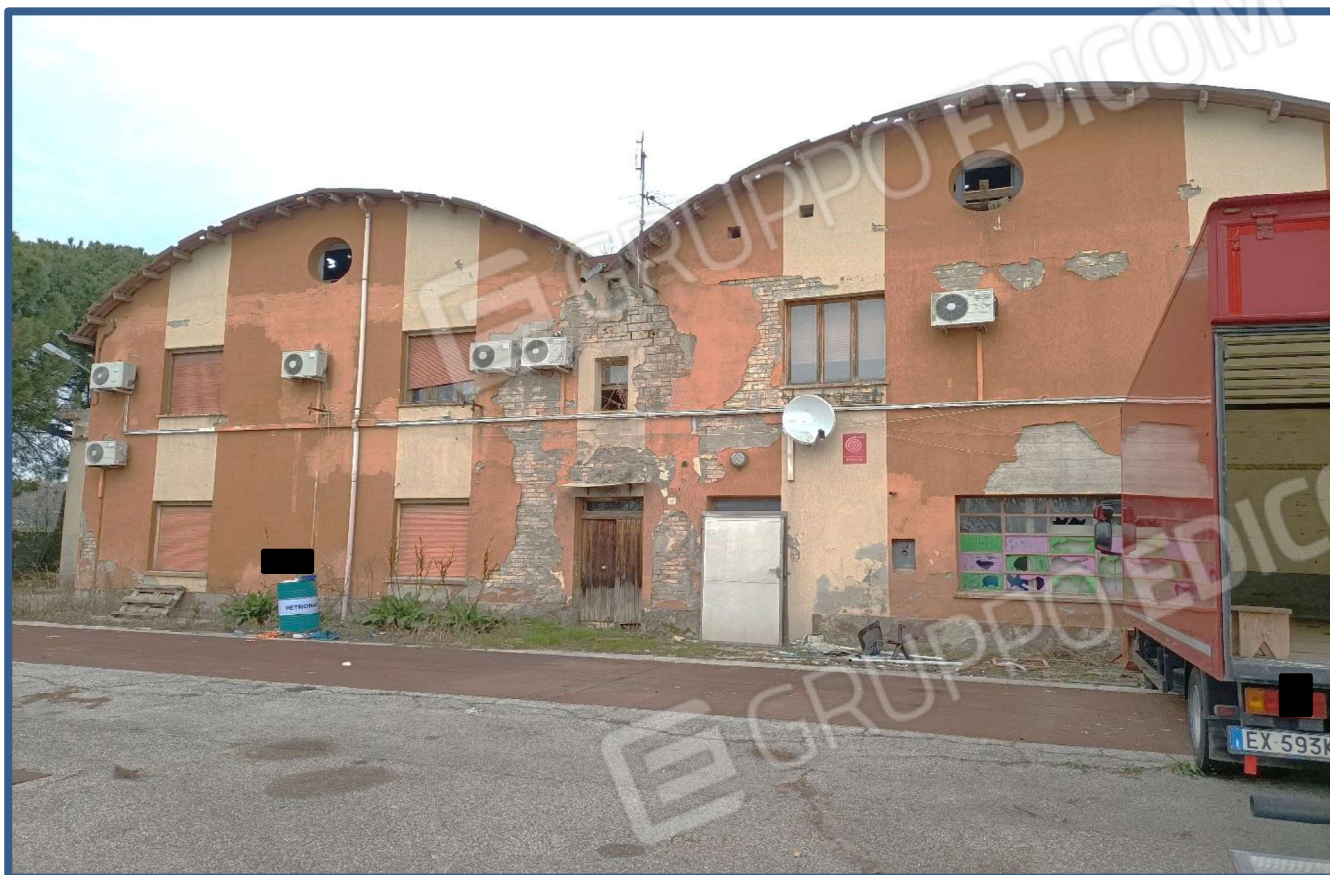
Foto 1 – Vista prospetto principale

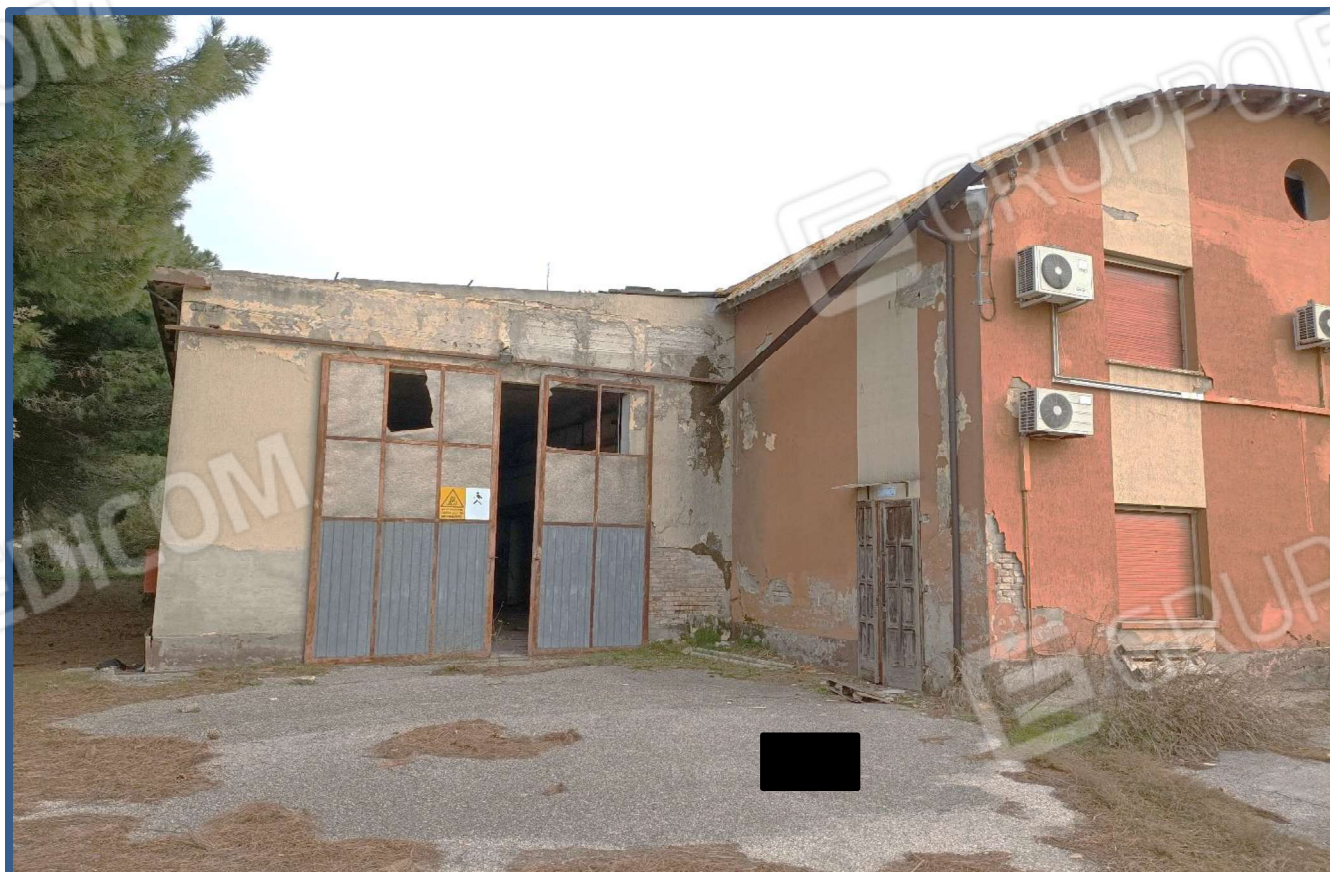
Foto 2 Vista accesso laterale

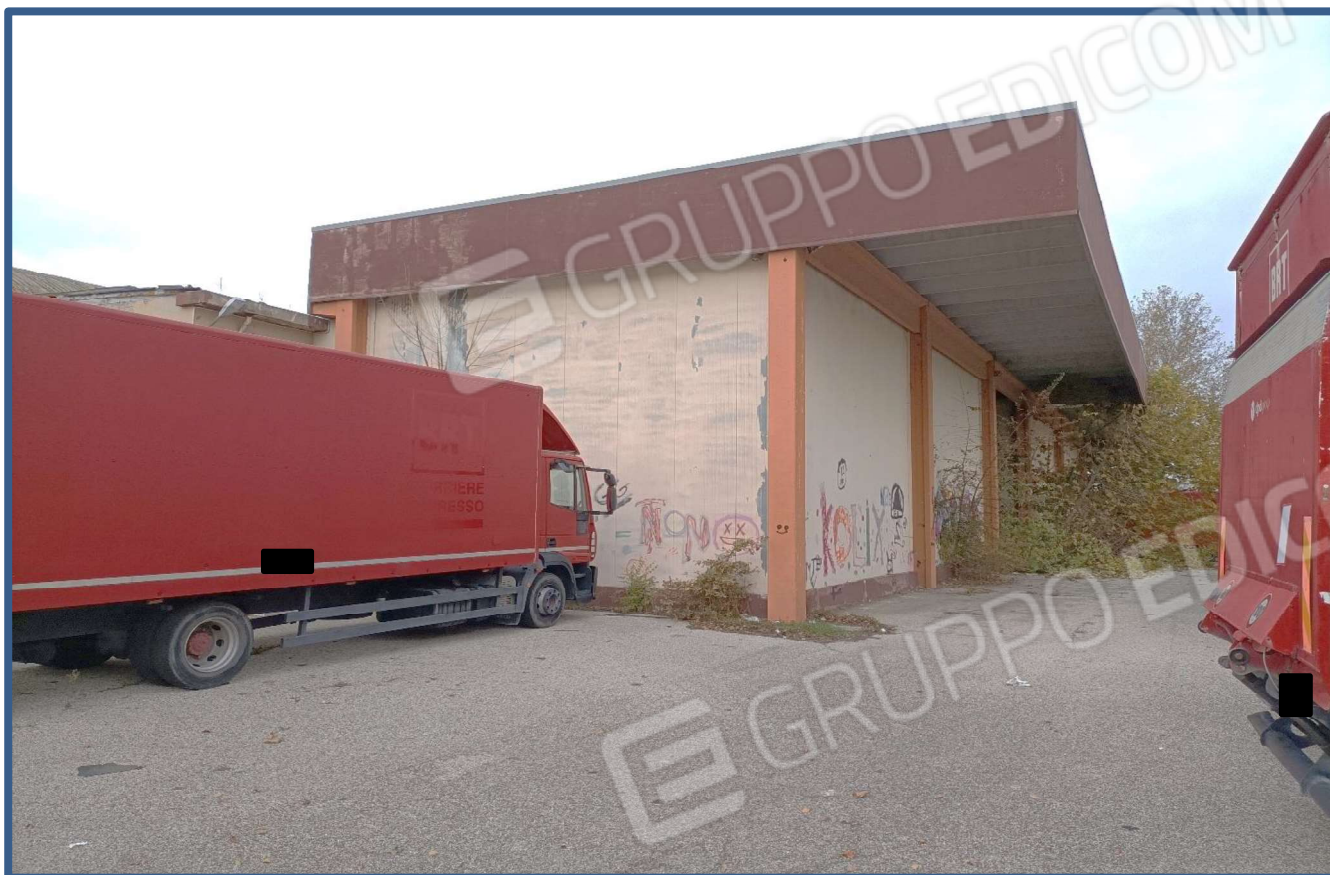
Foto 3 – Tettoia celle sul lato est del fabbricato

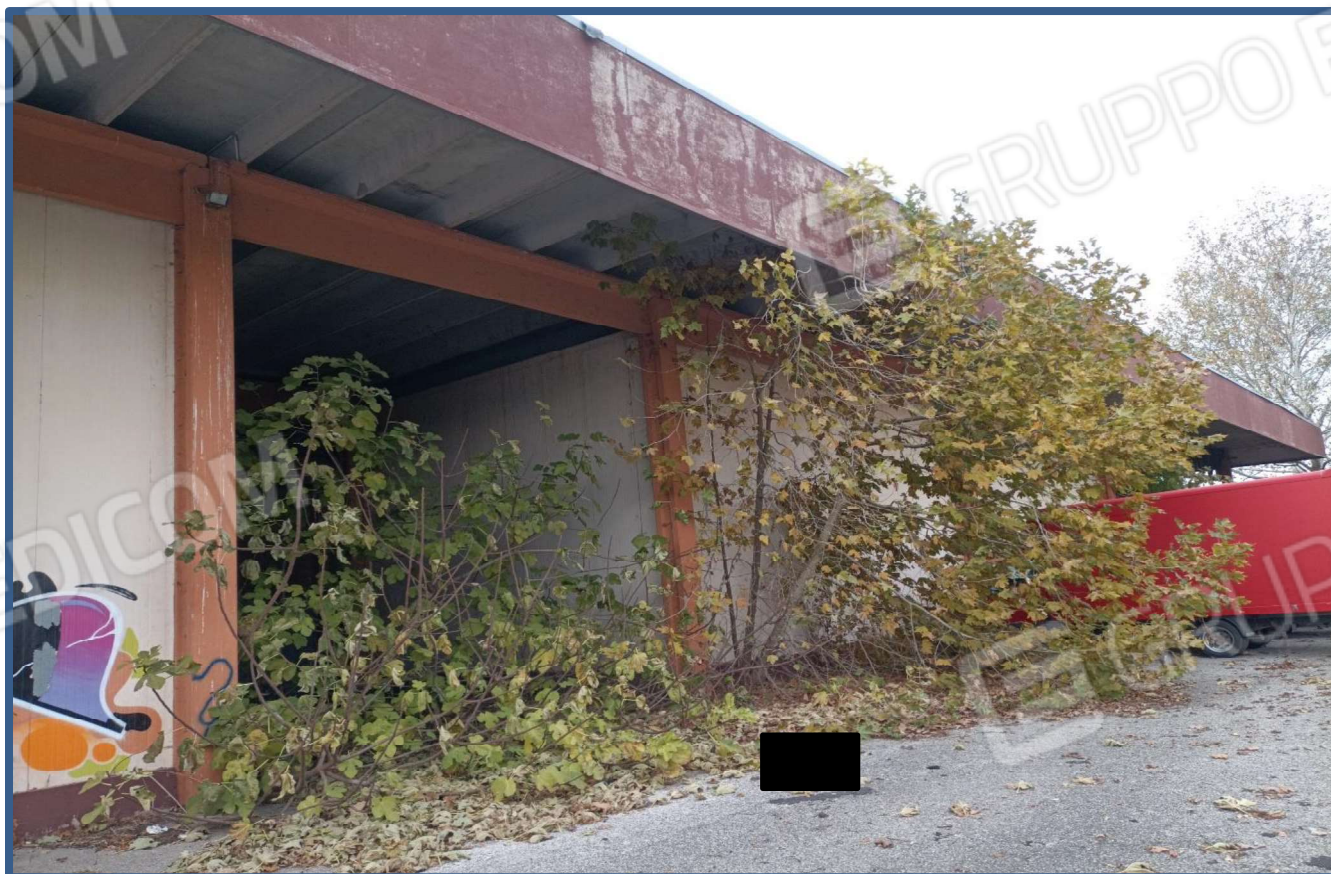
Foto 4 Tettoia celle sul lato est del fabbricato

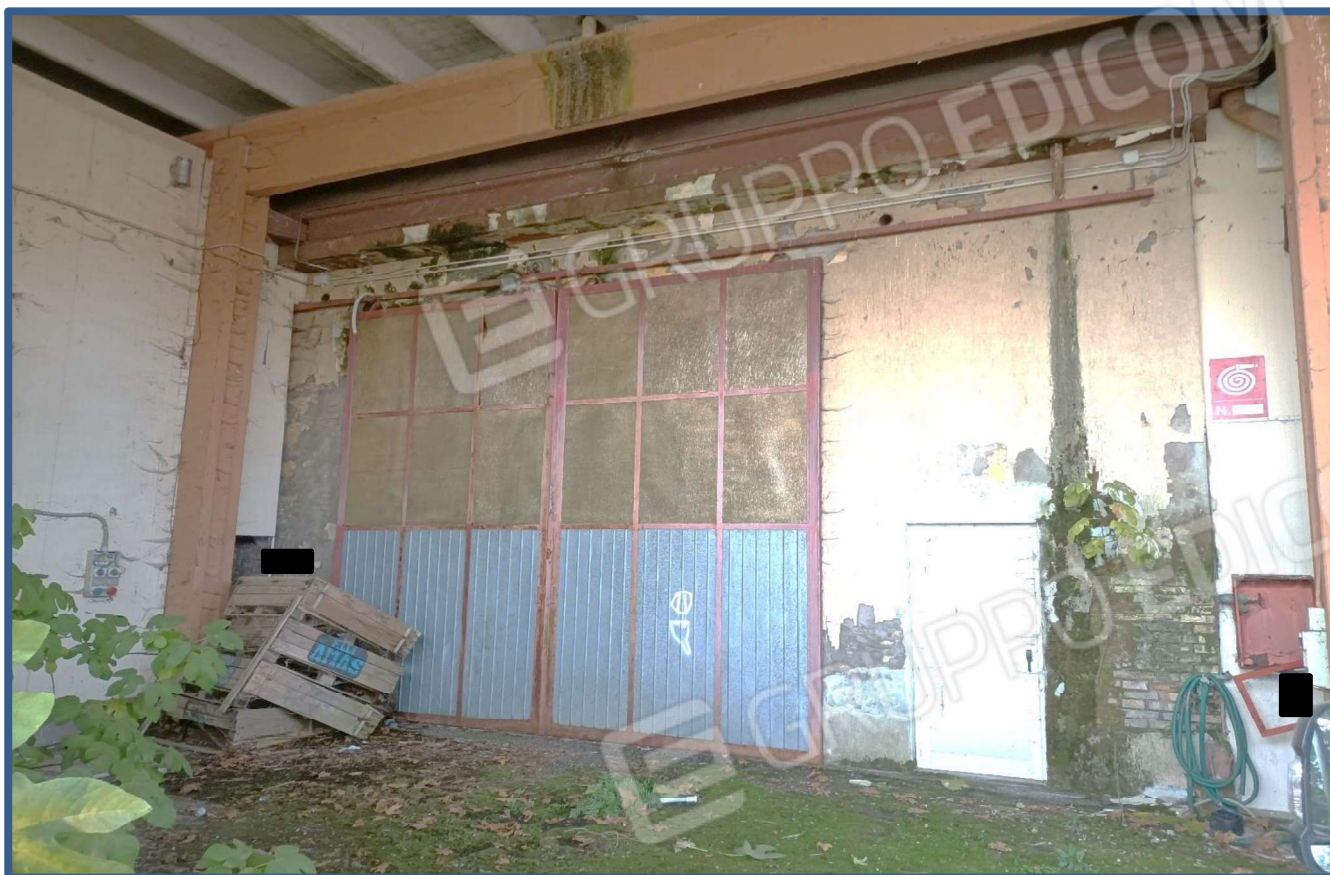
Foto 5 – Portone di accesso sotto la tettoia lato est

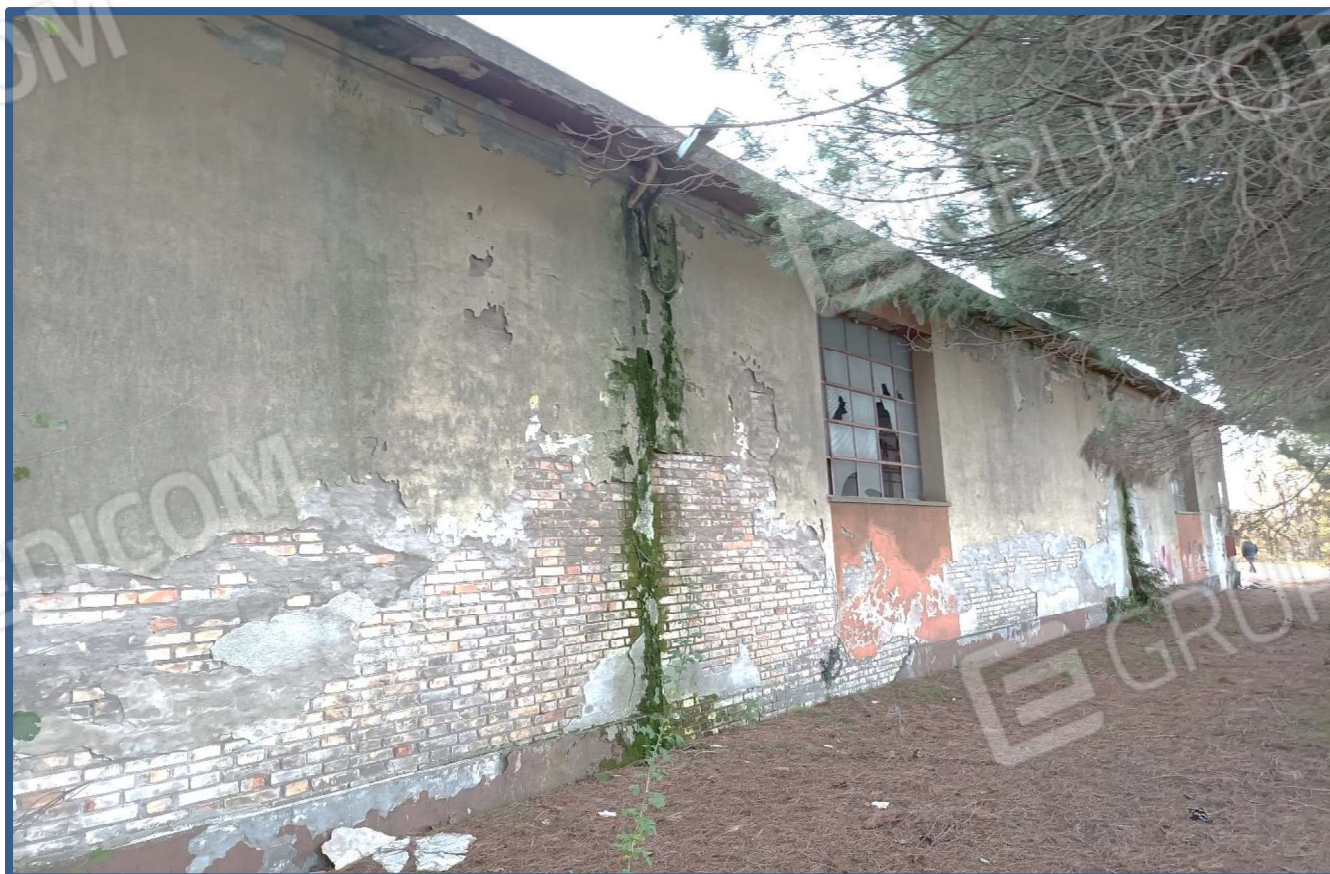
Foto 6 - Vista prospetto ovest del fabbricato

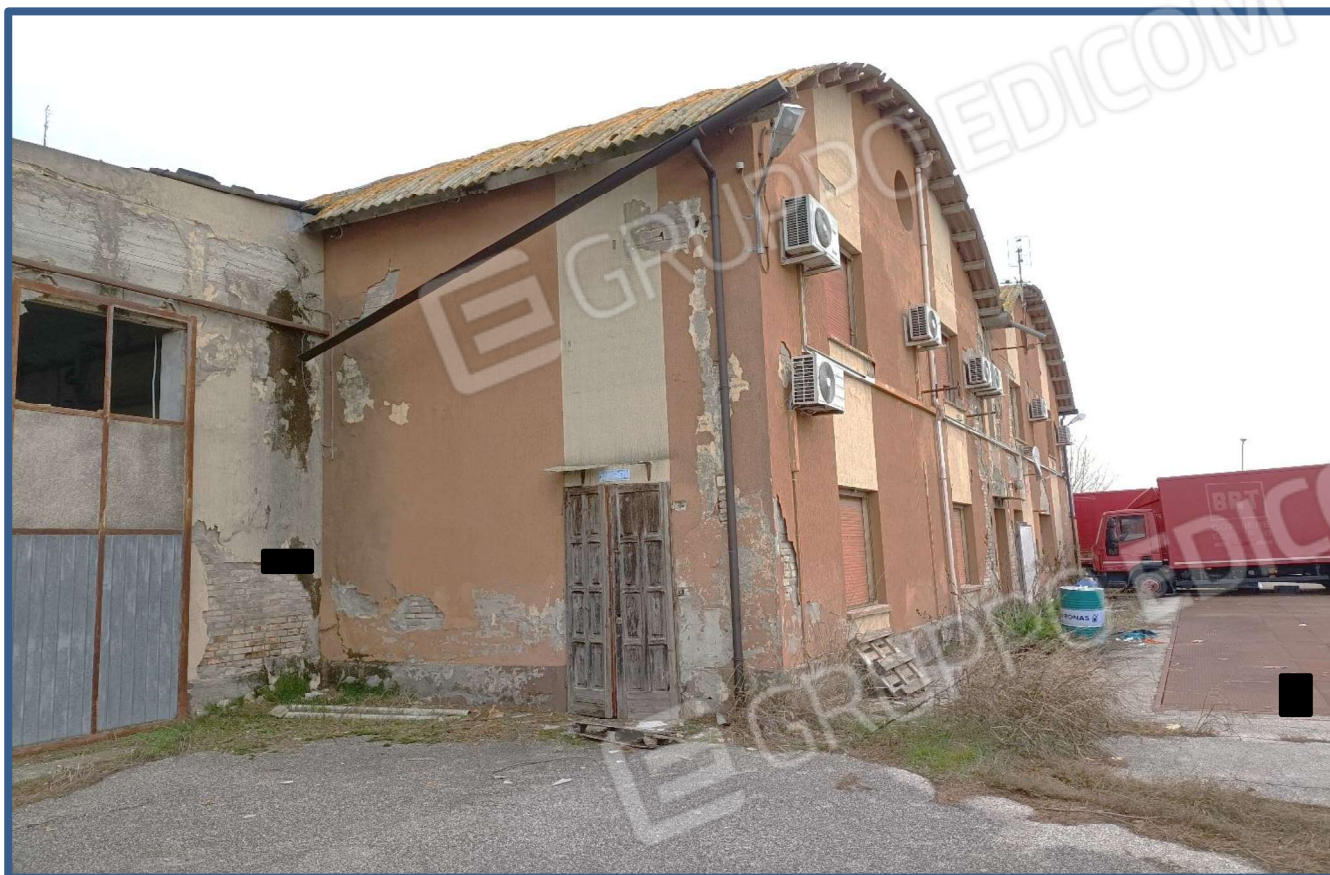
Foto 7 – Vista stato manutenzione fabbricato

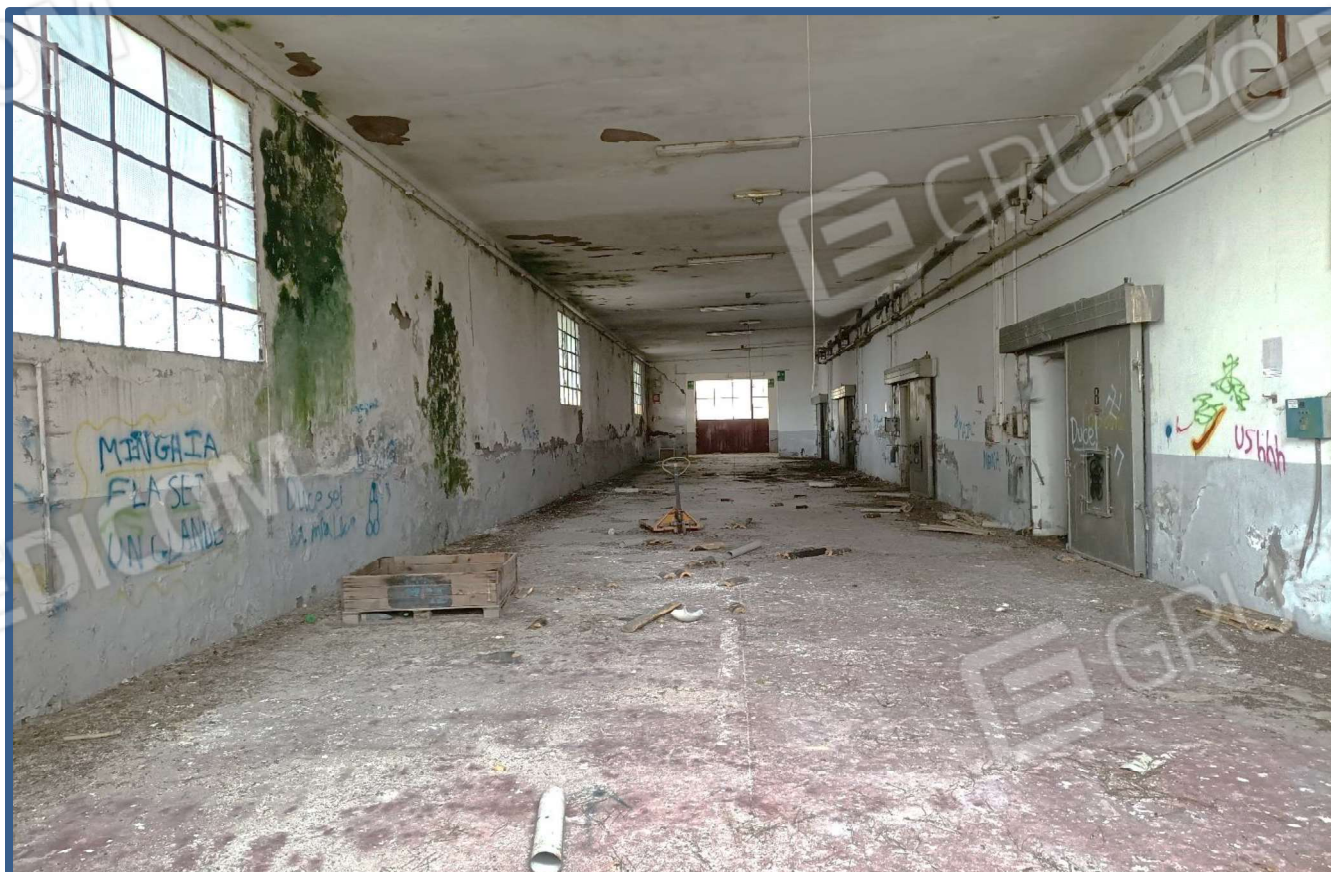
Foto 8 Vista interna in evidente stato di abbandono

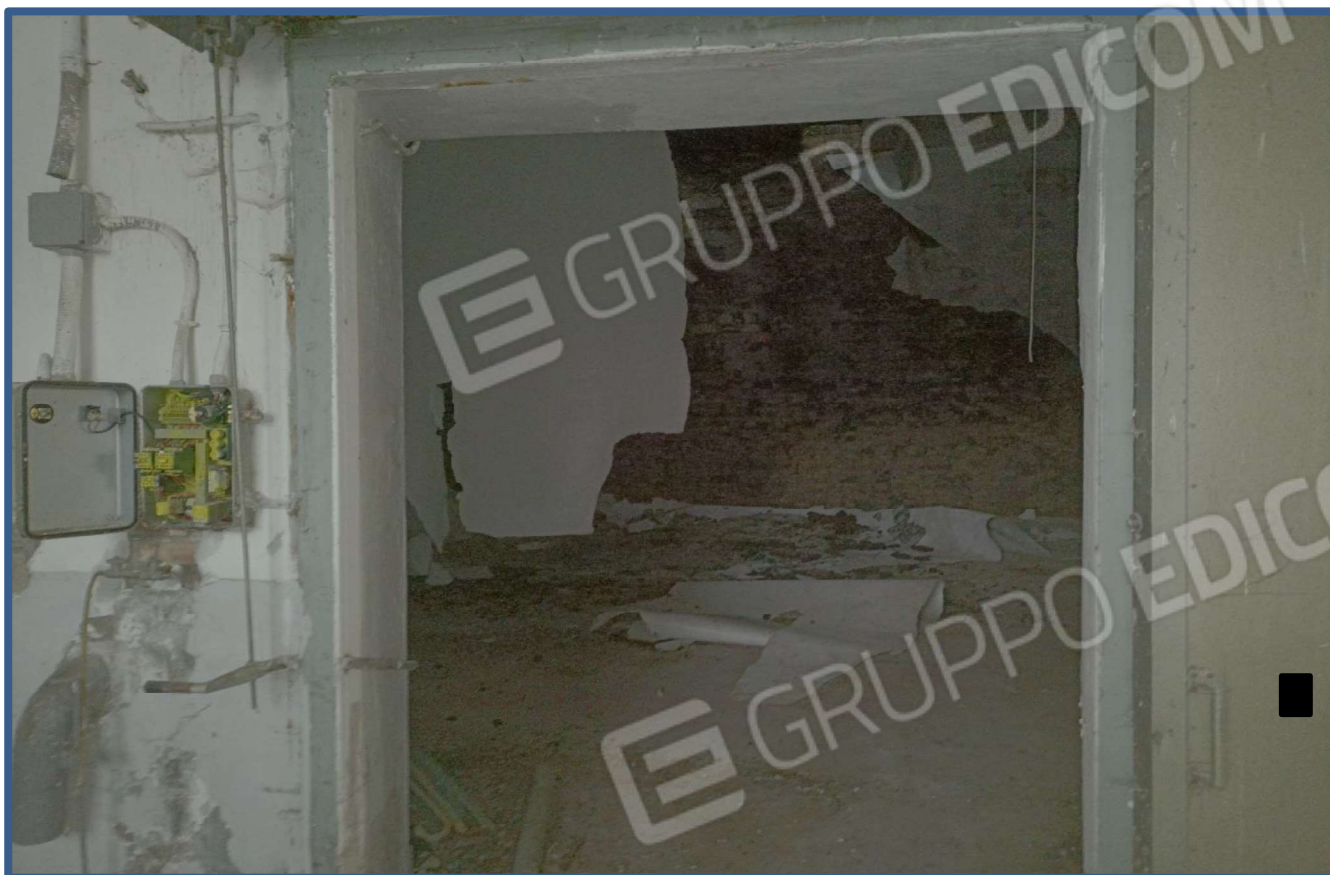
Foto 9 – celle con cedimenti al suo interno

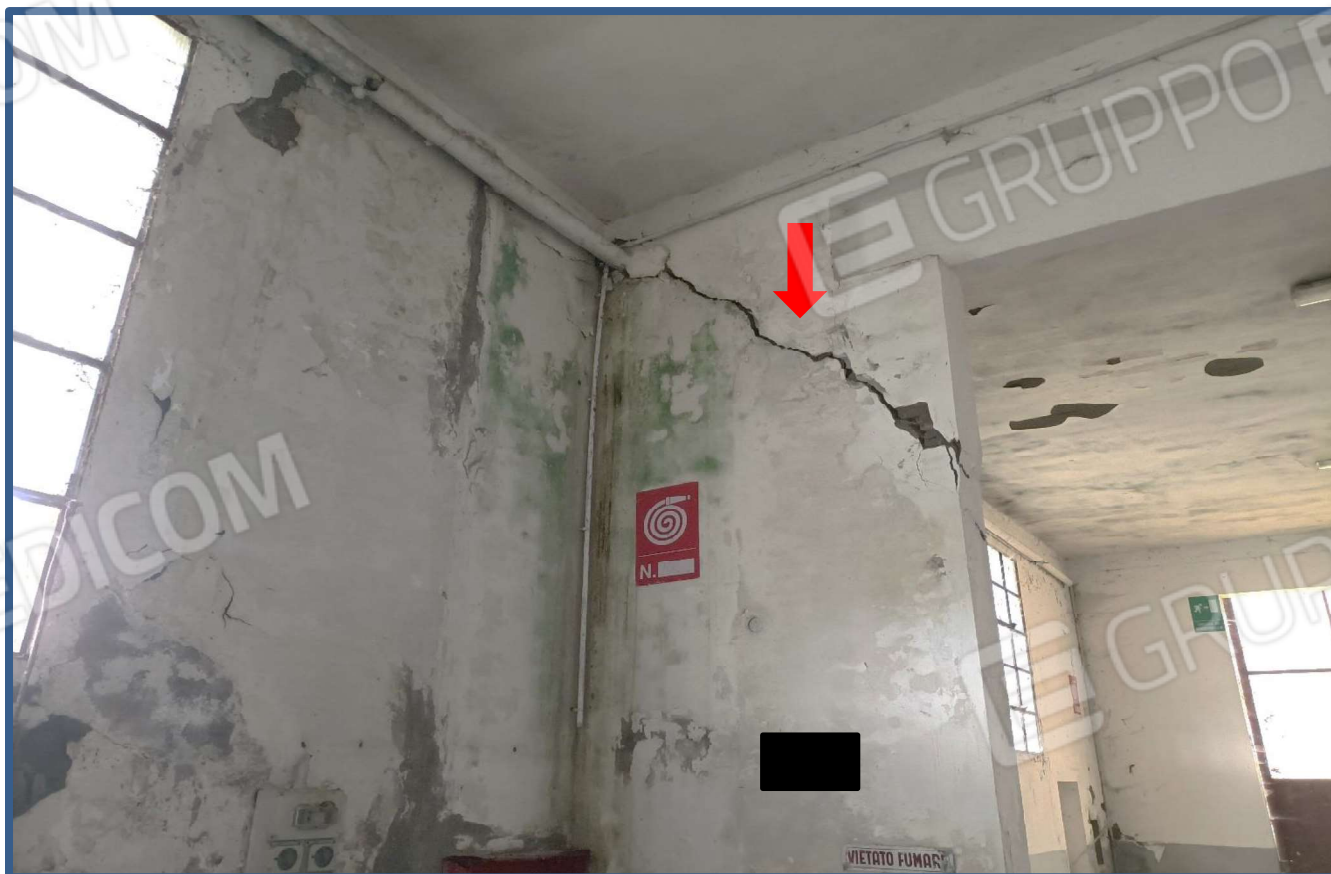
Foto 10 – fessurazione importante della struttura

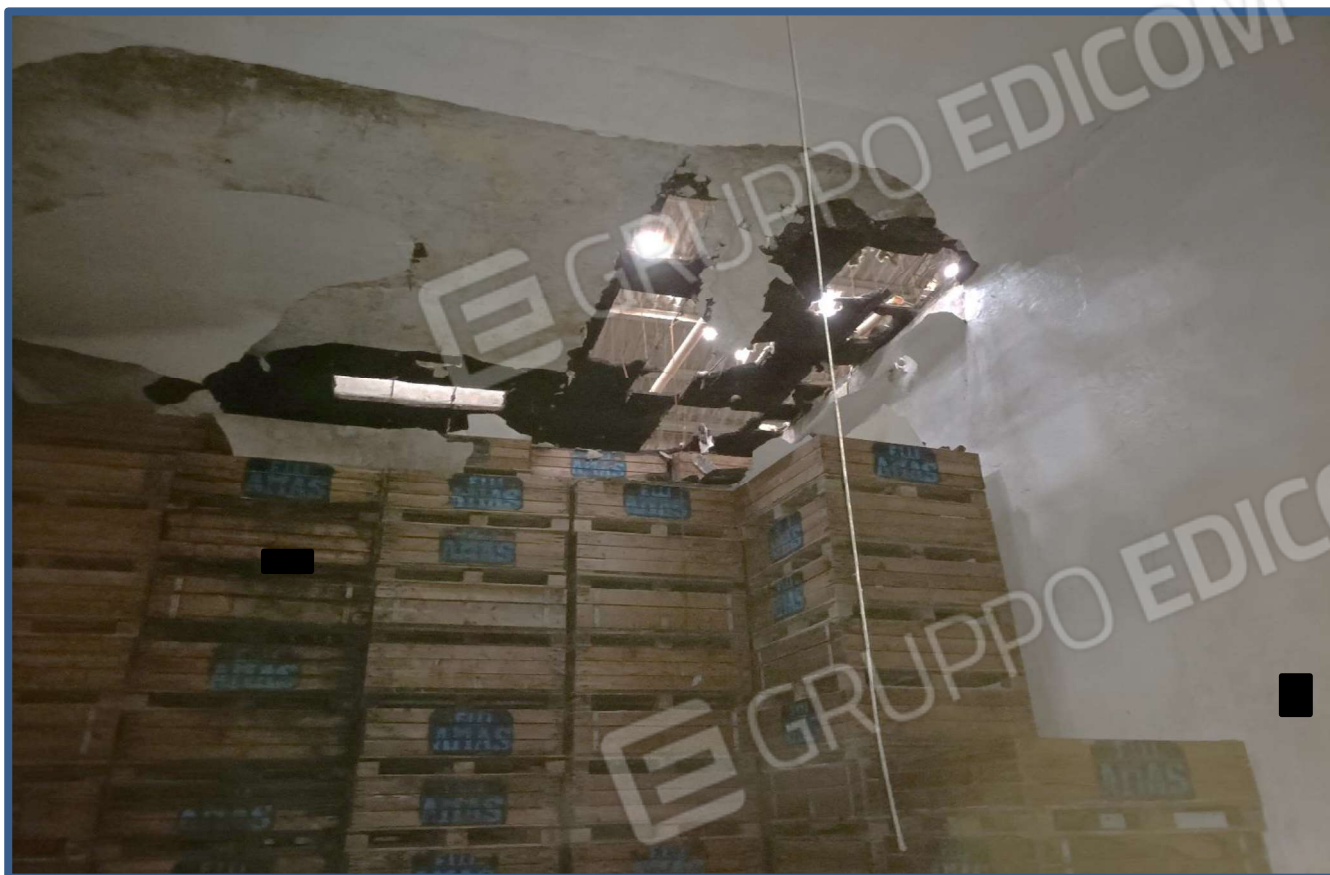
Foto 11 – cedimento del soffitto all'interno delle celle

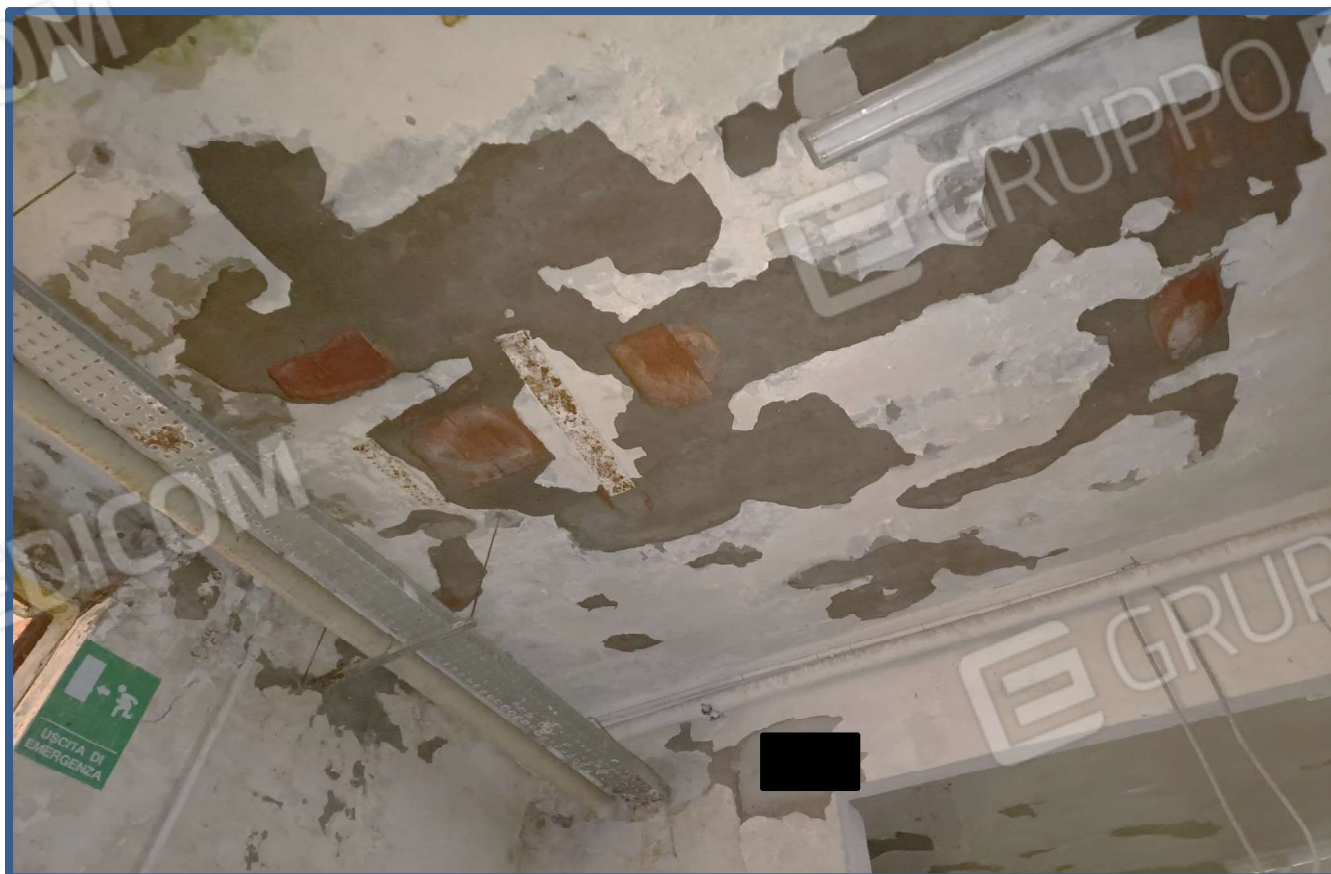
Foto 12 – infiltrazioni importati nel soffitto provenienti dalla copertura

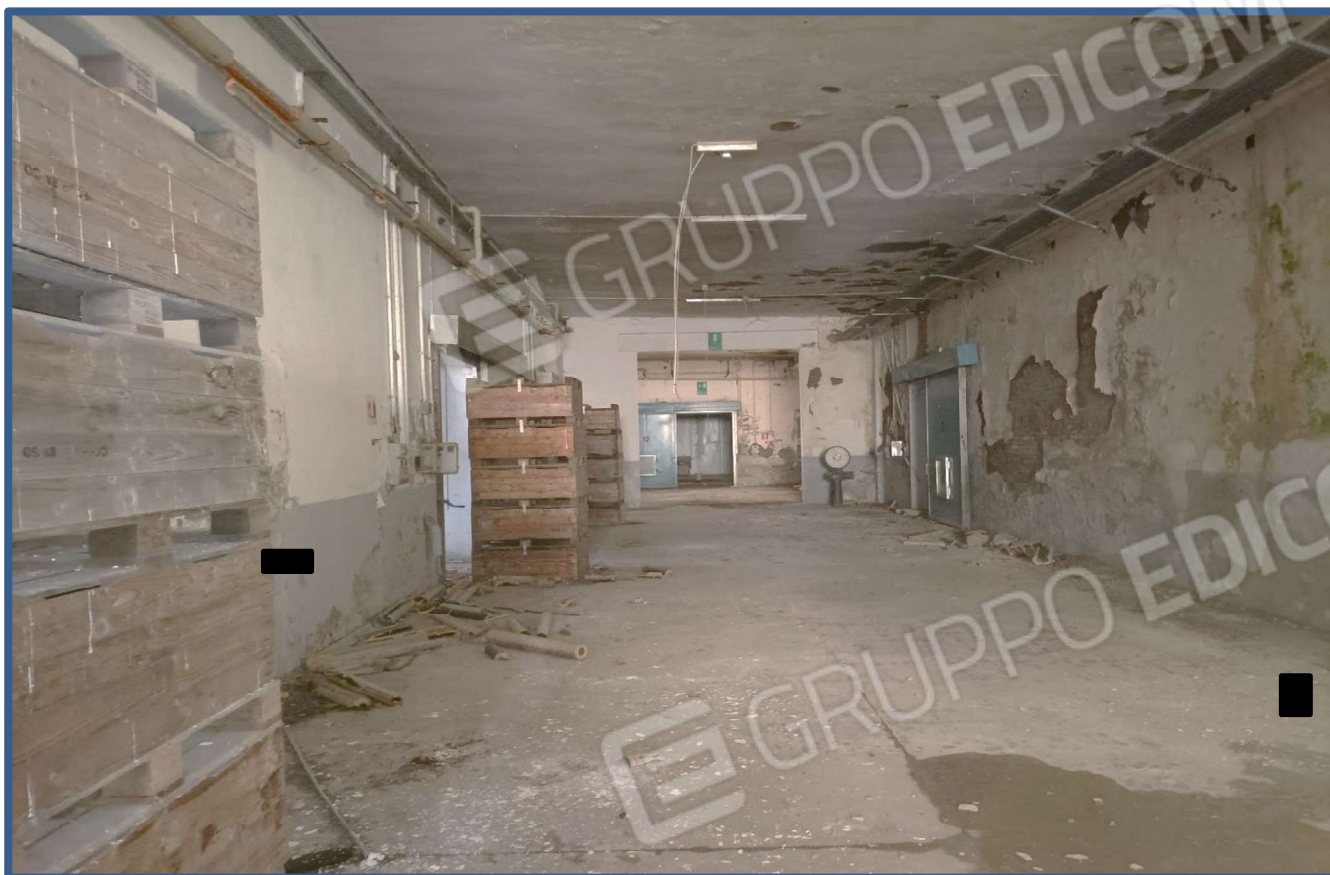
Foto 13 – Vista interna corridoio accesso celle

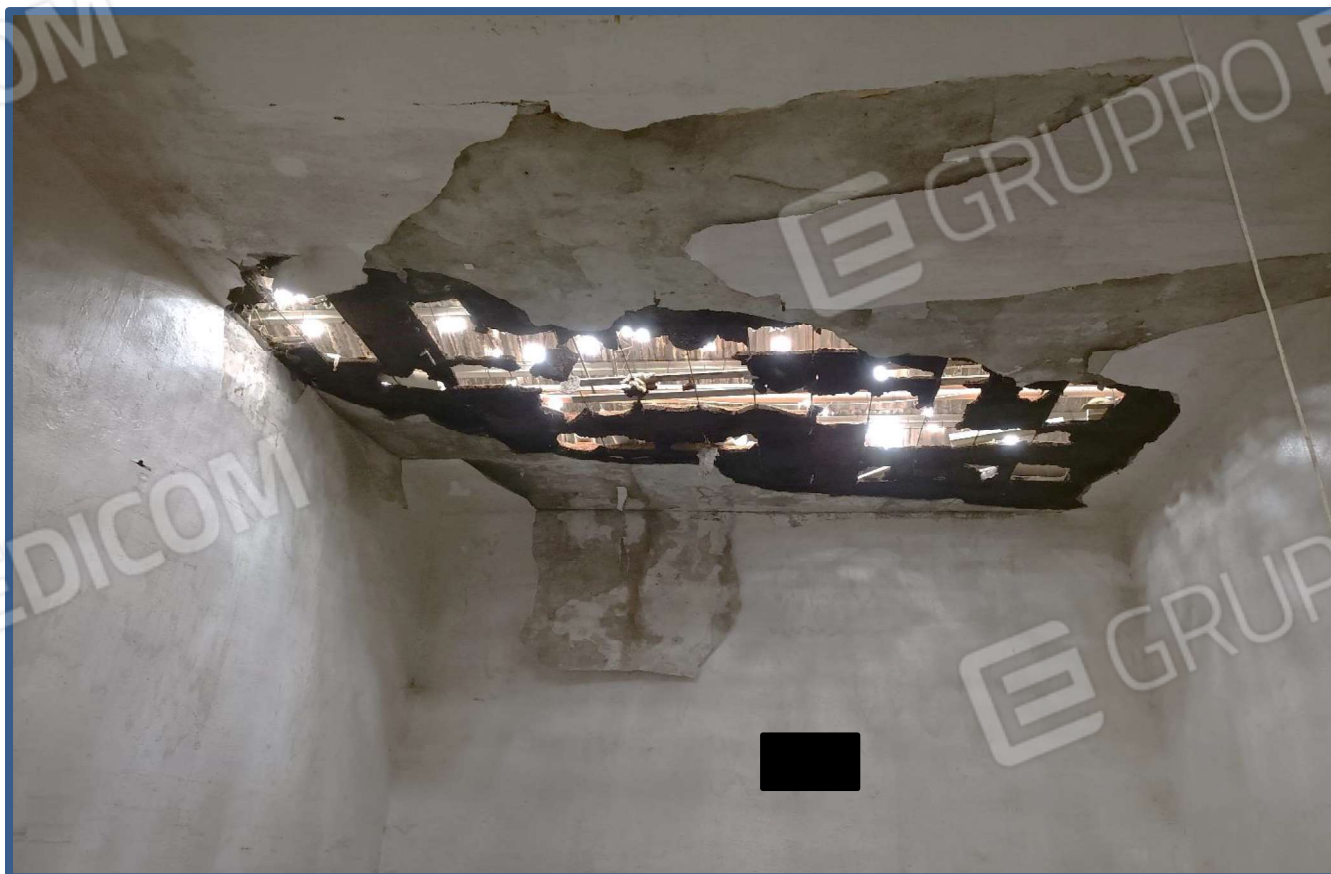
Foto 14 Soffitto crollato

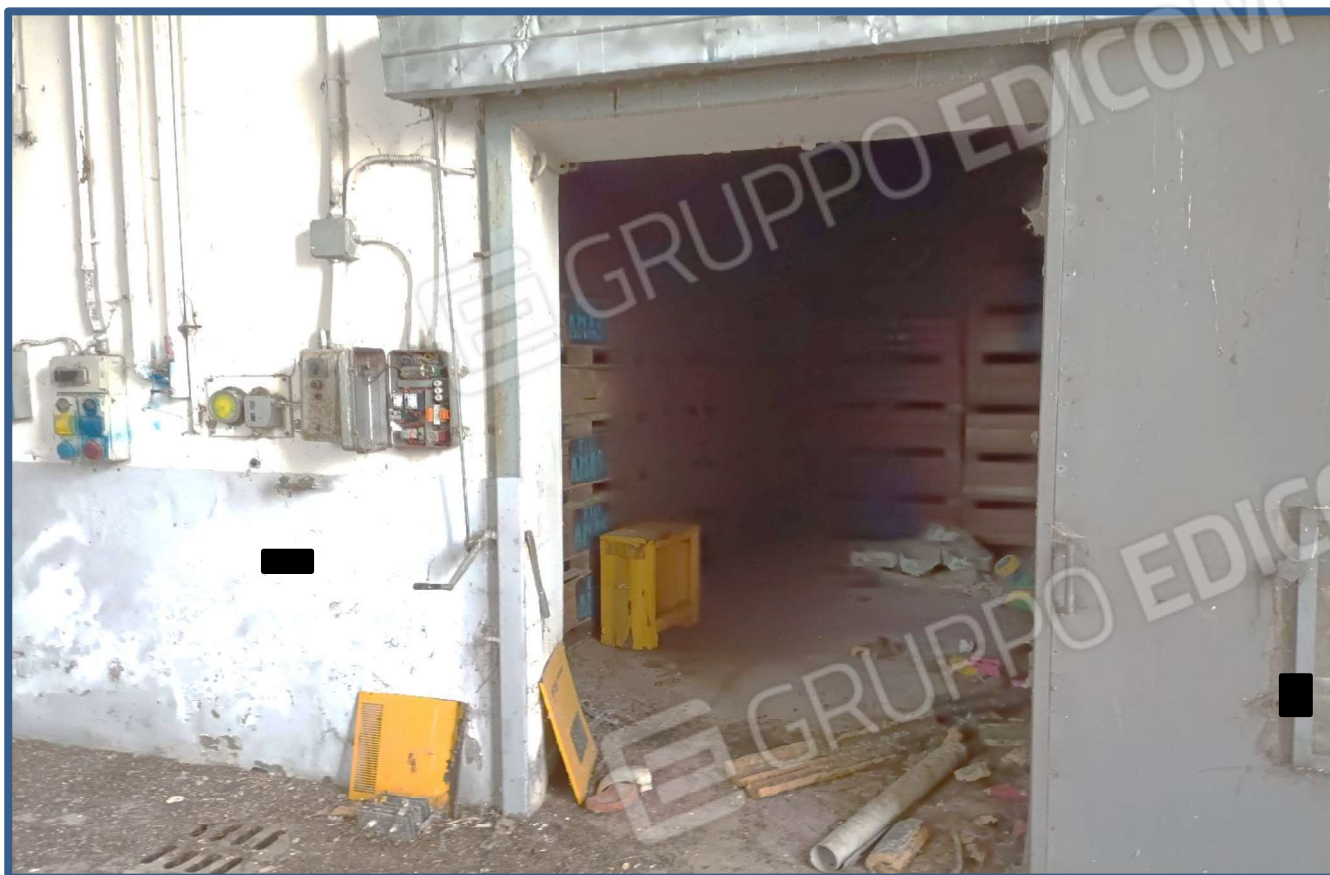
Foto 25 – Stato delle celle

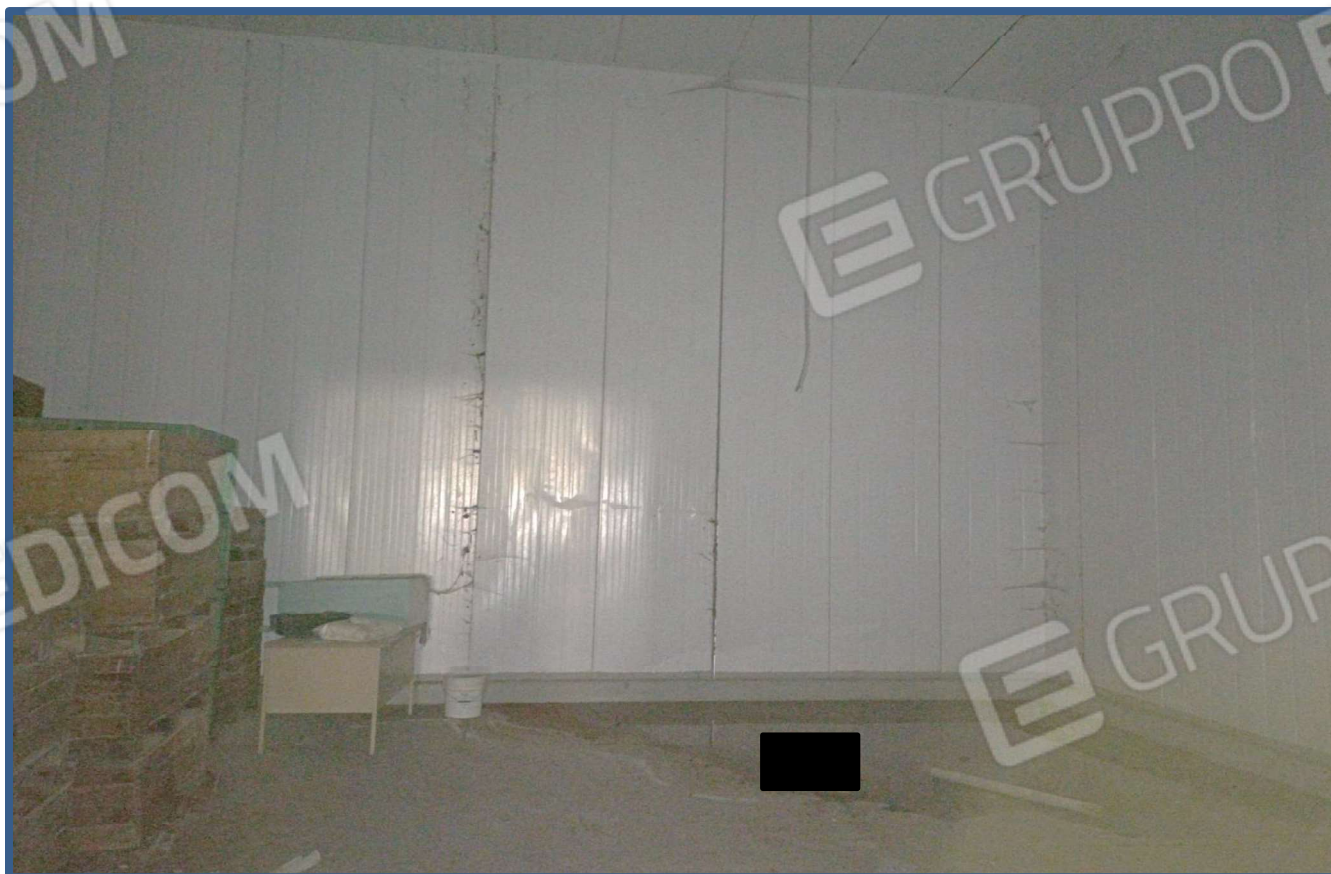
Foto 16 Vista interna di una cella sotto tettoia

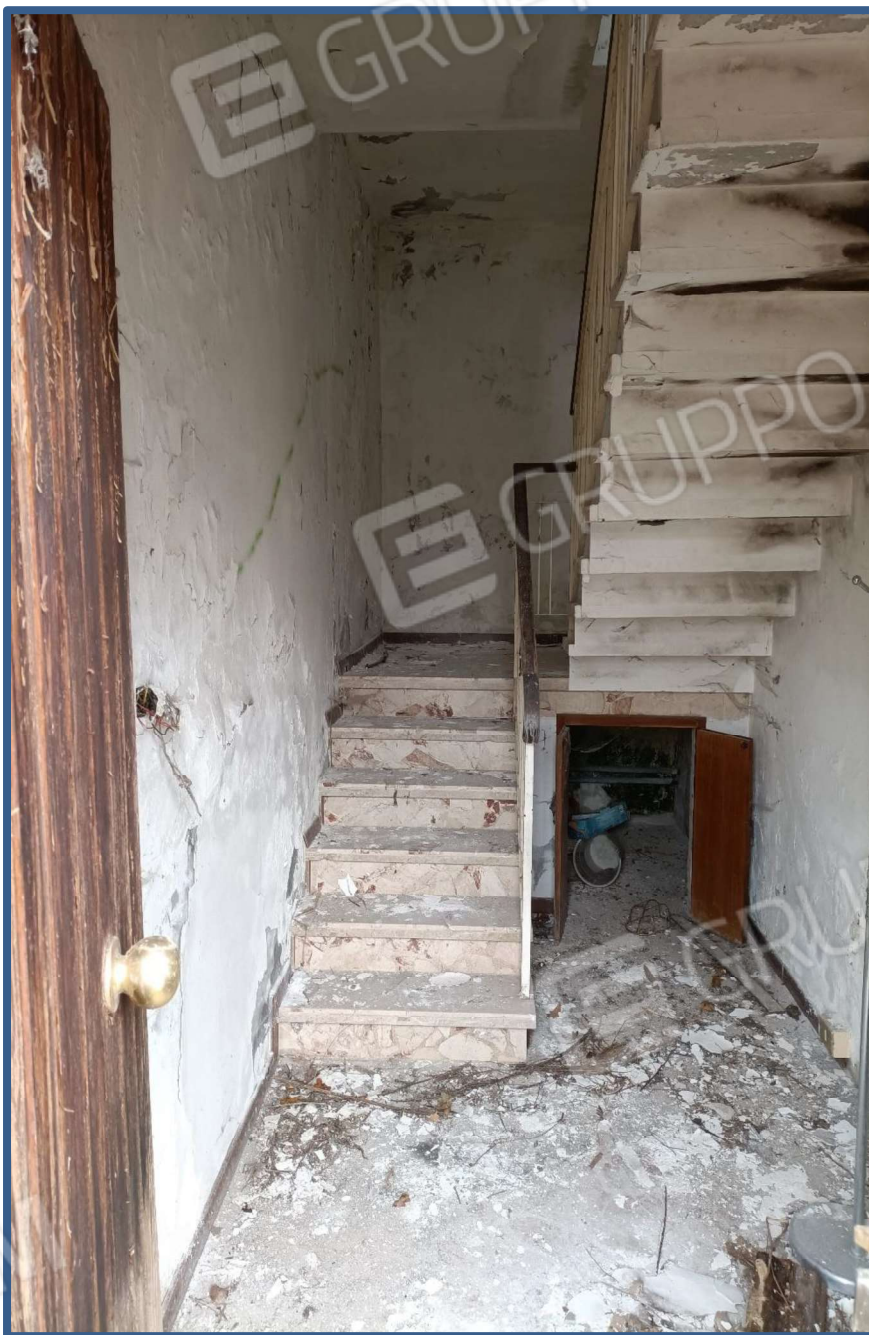
Foto 17 – ingresso al primo piano dell'unità abitativa

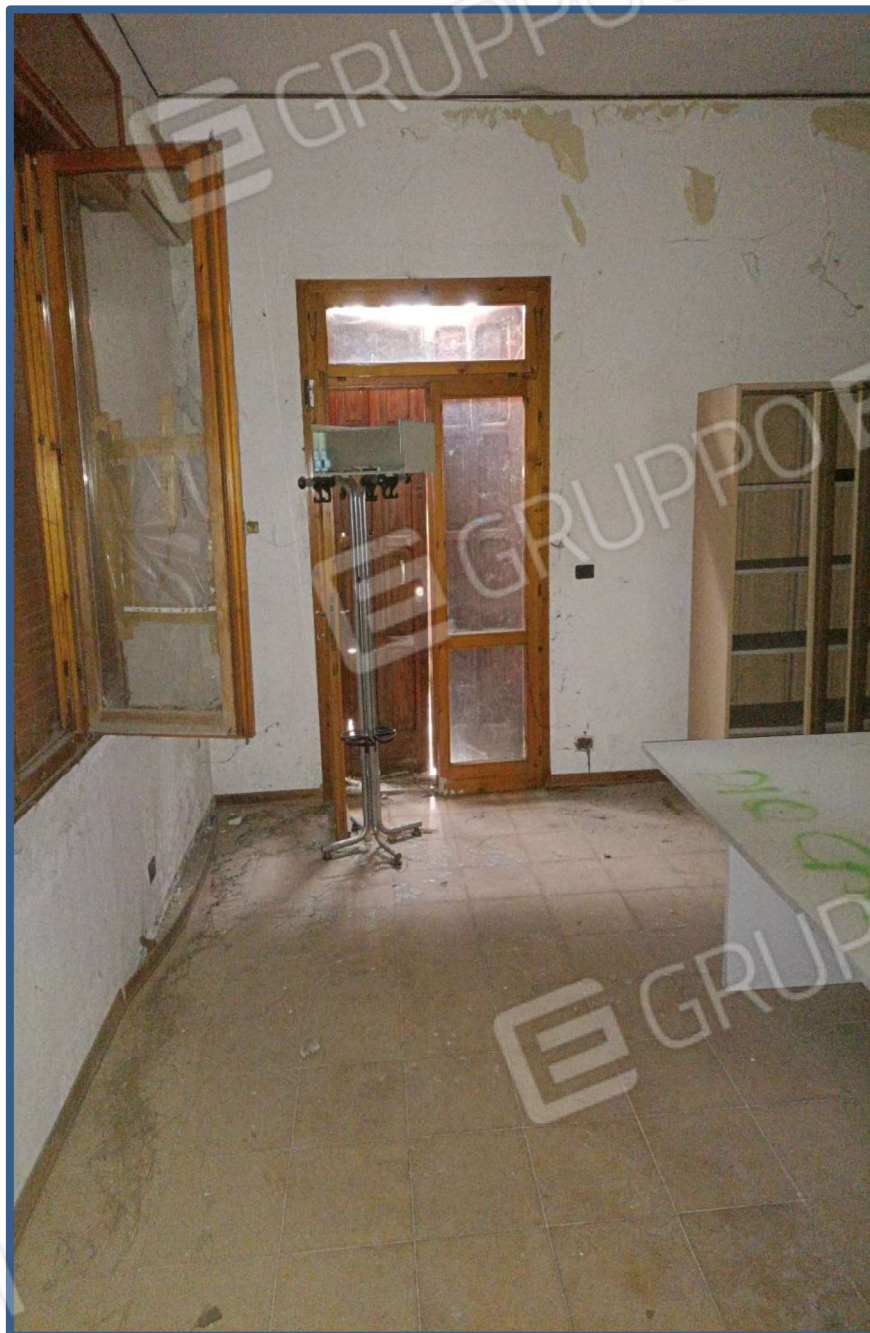
Foto 18 – Vano uso ufficio piano terra

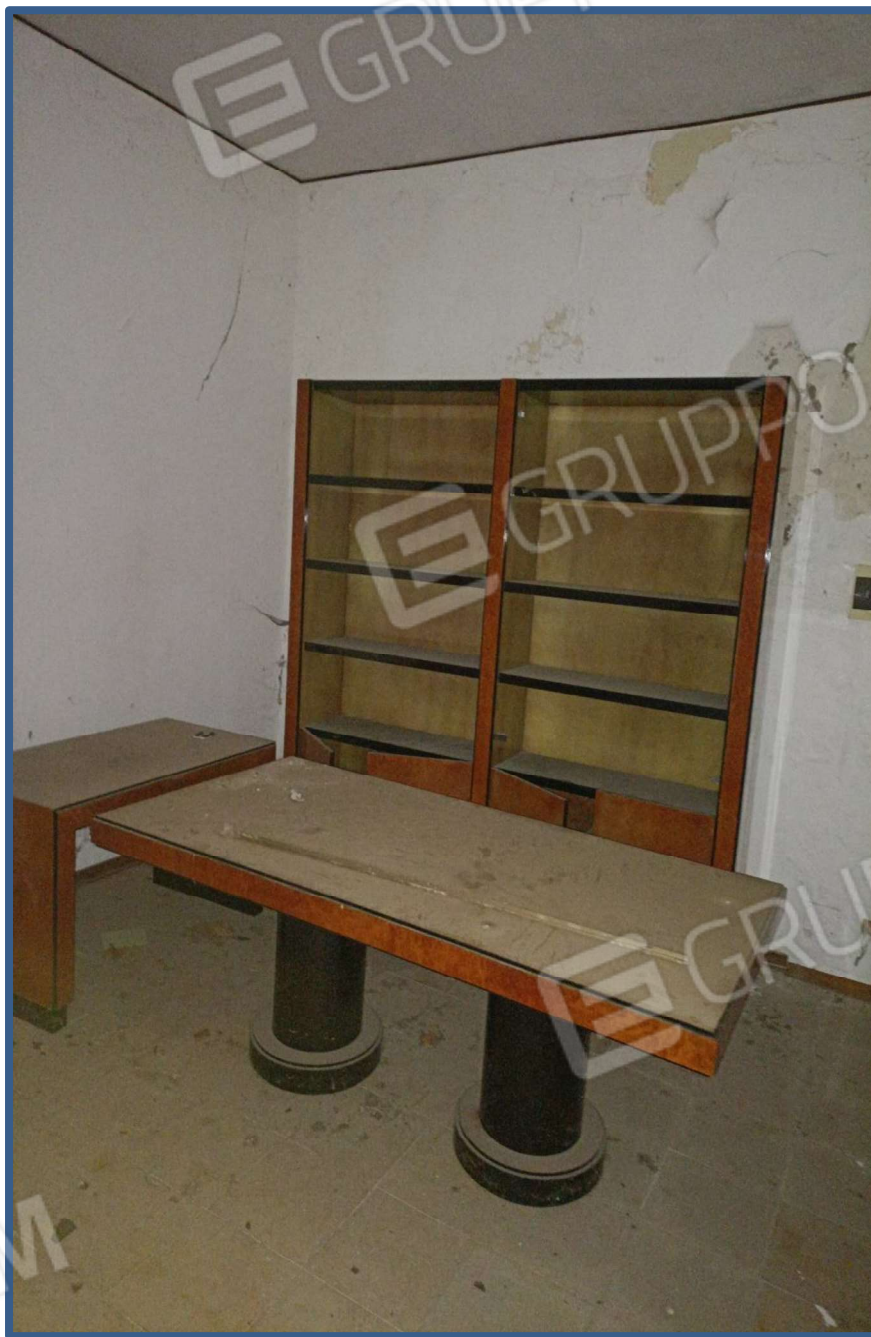
Foto 19 – vista interna vano ufficio
