FOTO ESTERNI – ABITAZIONI COLONICHE e SERVIZI AGRICOLI

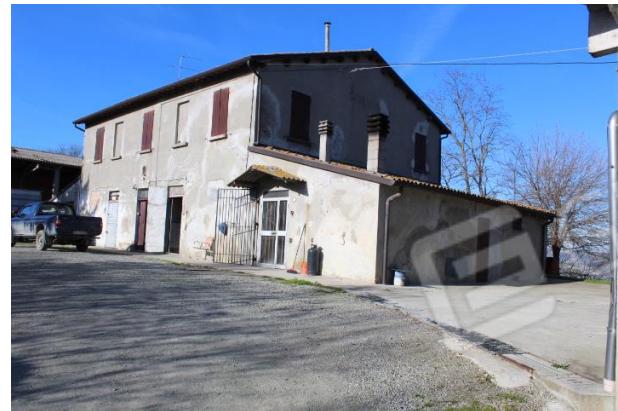
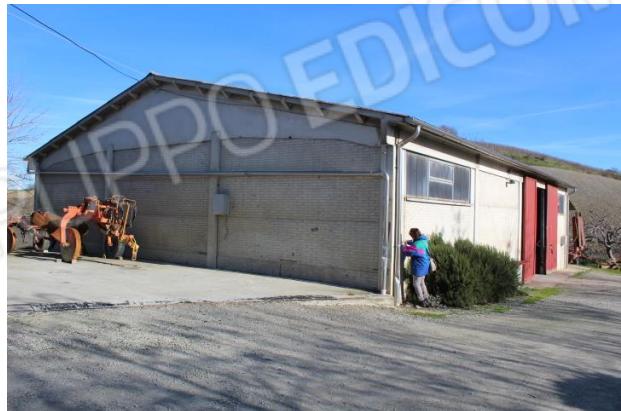
SERVIZI AGRICOLI – DEPOSITO ATTREZZI CON TETTOIA LATERALE	ABITAZIONE COLONICA ED IN FONDO ALTRO CORPO SERVIZI AGRICOLI CON PARTE DELLA COPERTURA CROLLATA

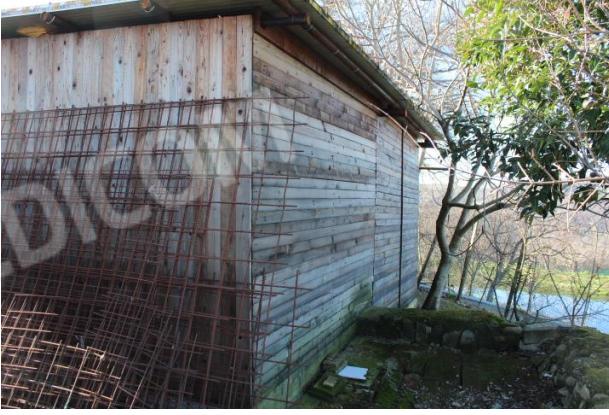
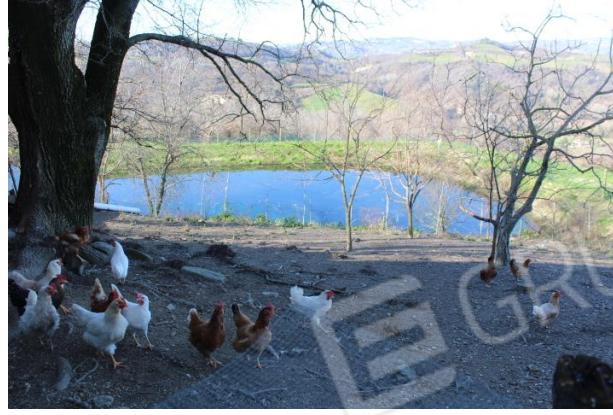
COSTRUZIONE ABUSIVA n° 2 (v. TAVOLA GRAFICA n° 3) POSTA SUL RETRO DEL FABBRICATO COLONICO, DA DEMOLIRE INTEGRALMENTE	BACINO RI RACCOLTA LIQUAMI DELL'ALLEVAMENTO SUINICOLO

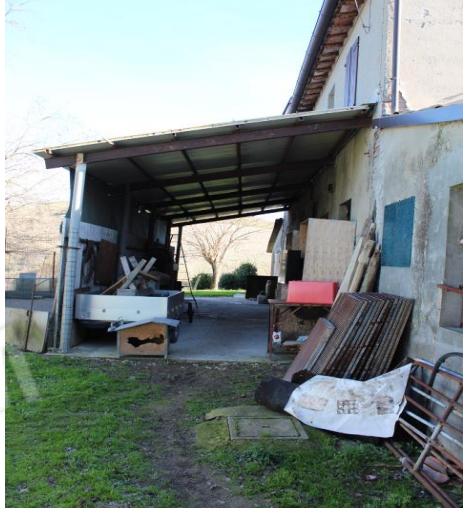
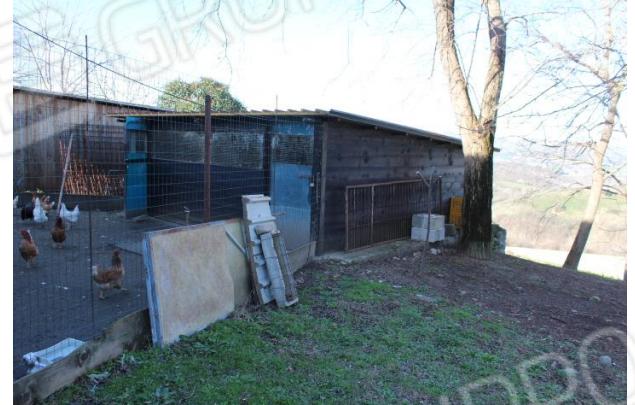
<p>MANUFATTO PRECARIO ABUSIVO DA DEMOLIRE POSTO SUL LATO NORD DEL SERVIZIO AGRICOLO A OVEST</p>	<p>SERVIZIO AGRICOLO A OVEST – PARTICOLARE PORZIONE CON ALLEVAMENTO SUINICOLO AL PIANO TERRA</p>

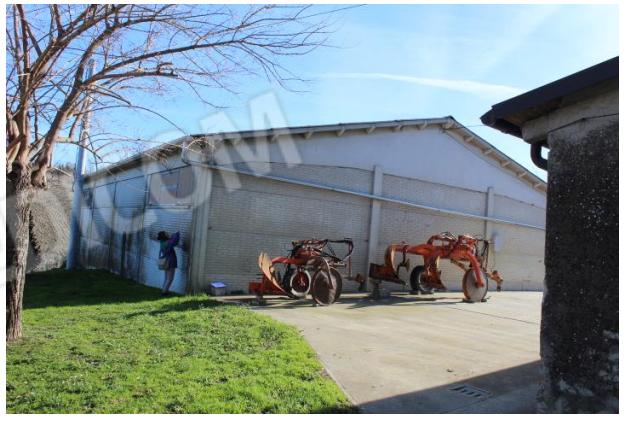
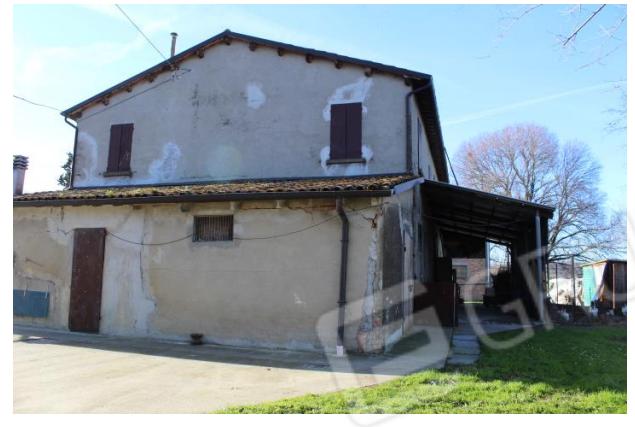
<p>PARTICOLARE TETTOIA, POSTA IN ADERENZA SUL RETRO DELLA CASA COLONICA</p>	<p>COSTRUZIONE ABUSIVA n° 2 (v. TAVOLA GRAFICA n° 3) VISTA DAL RETRO, DA DEMOLIRE INTEGRALMENTE</p>

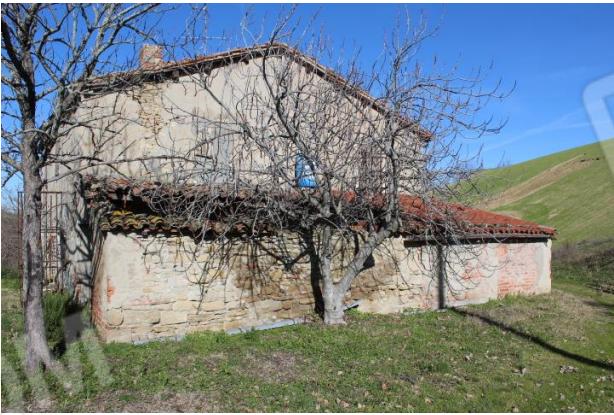
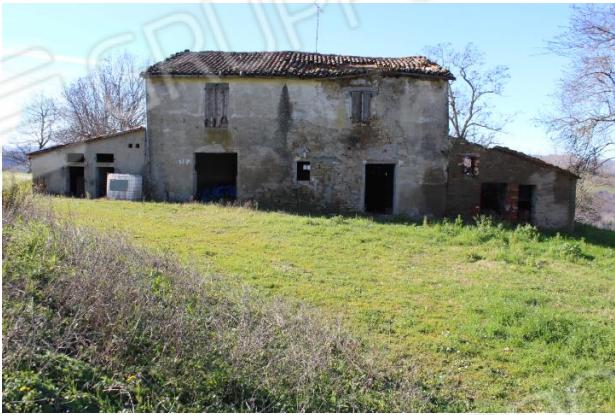
SERVIZIO AGRICOLO CON COPERTURA IN PARTE CROLLATA; VISTA DEL PROSPETTO OVEST	FABBRICATO COLLABENTE (pc 14) PROSPETTO LATO OVEST
